Asbestinventarisatetest

Volhardingsstraat 85, 2650 Edegem

Attestnummer : 20240421-000048.000

Uitgegeven op : 21.04.2024

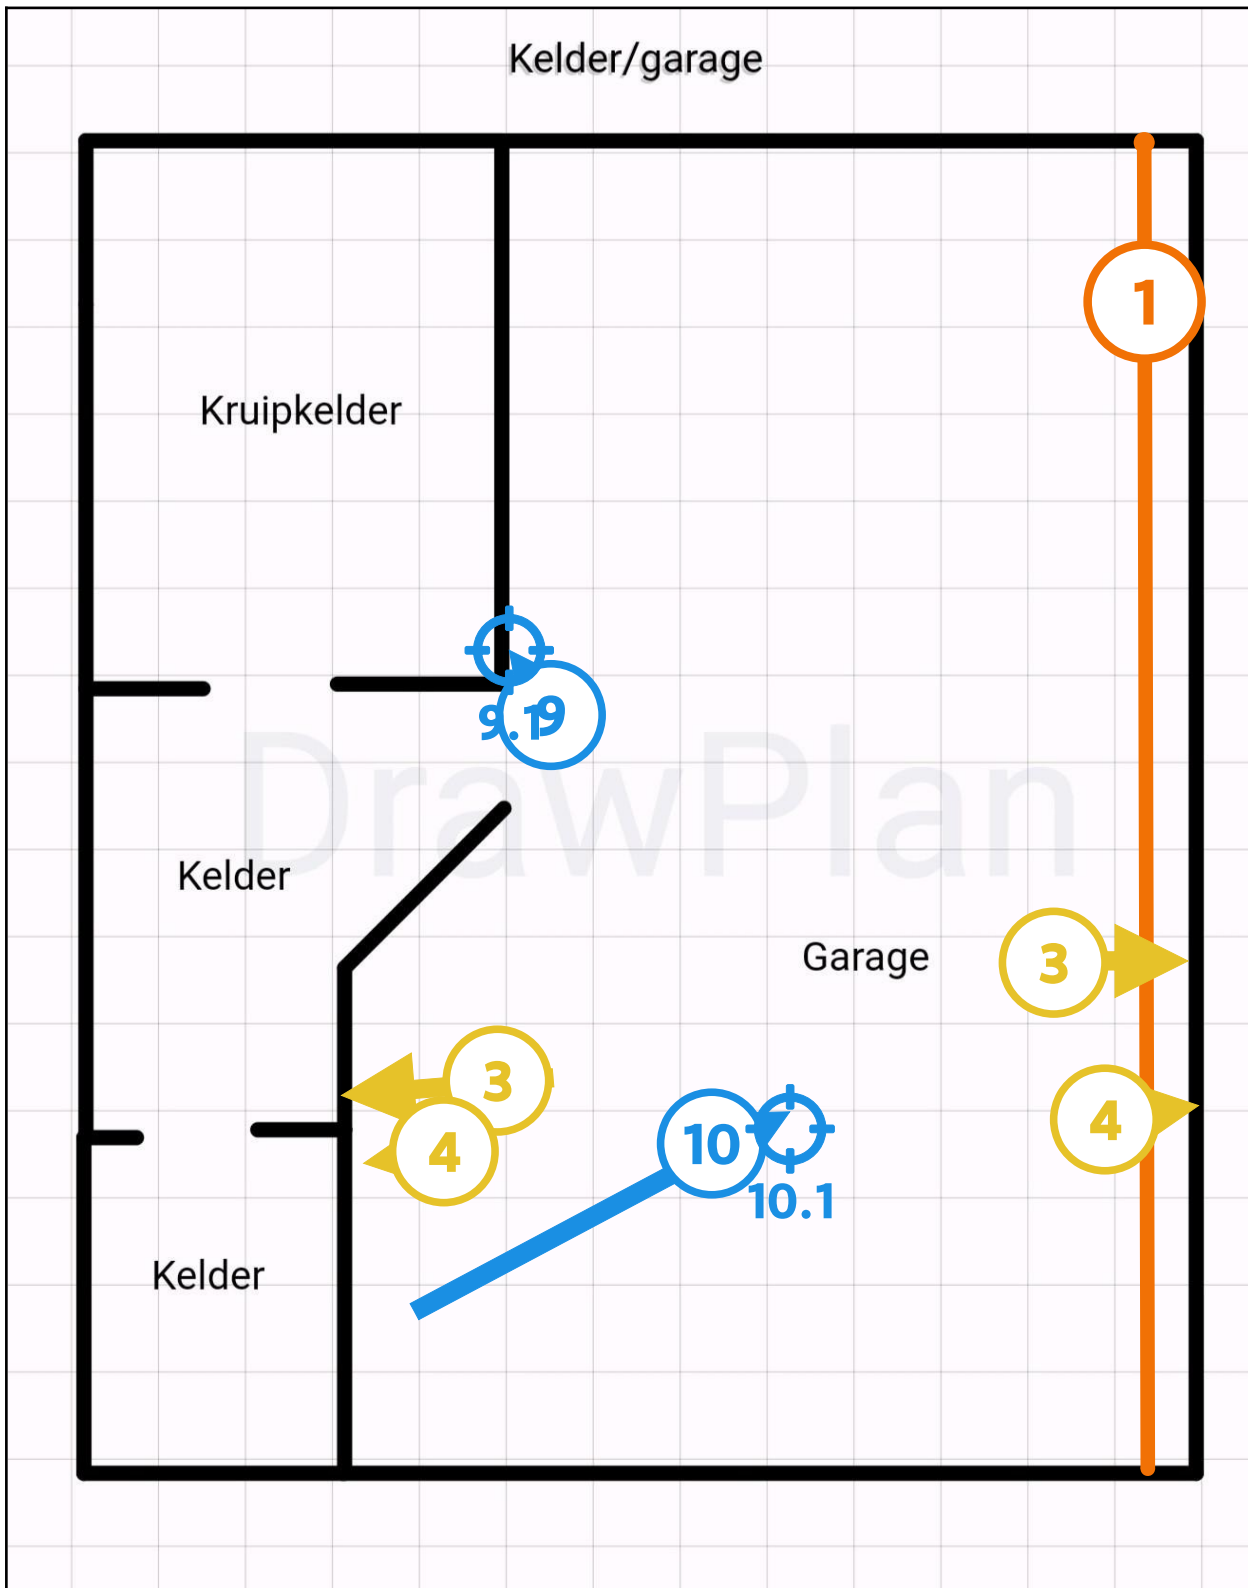
Plan 1.1: 1.0 Kelder_garage

1. Afvoerbuis sanitair/ riolering kelder	Asbestmateriaal	Verwijderen
3. Bakeliet stopcontact(en) schakelaar(s)	Asbestmateriaal	Zorgvuldig beheren
4. Bakeliet zekeringskasten	Asbestmateriaal	Zorgvuldig beheren
9. Pleister Muren(Staalname)	Geen asbest	-
9.1 Code: mm01	Mengmonster	-
10. Pleister Plafond(Staalname)	Geen asbest	-
10.1 Code: mm02	Mengmonster	-

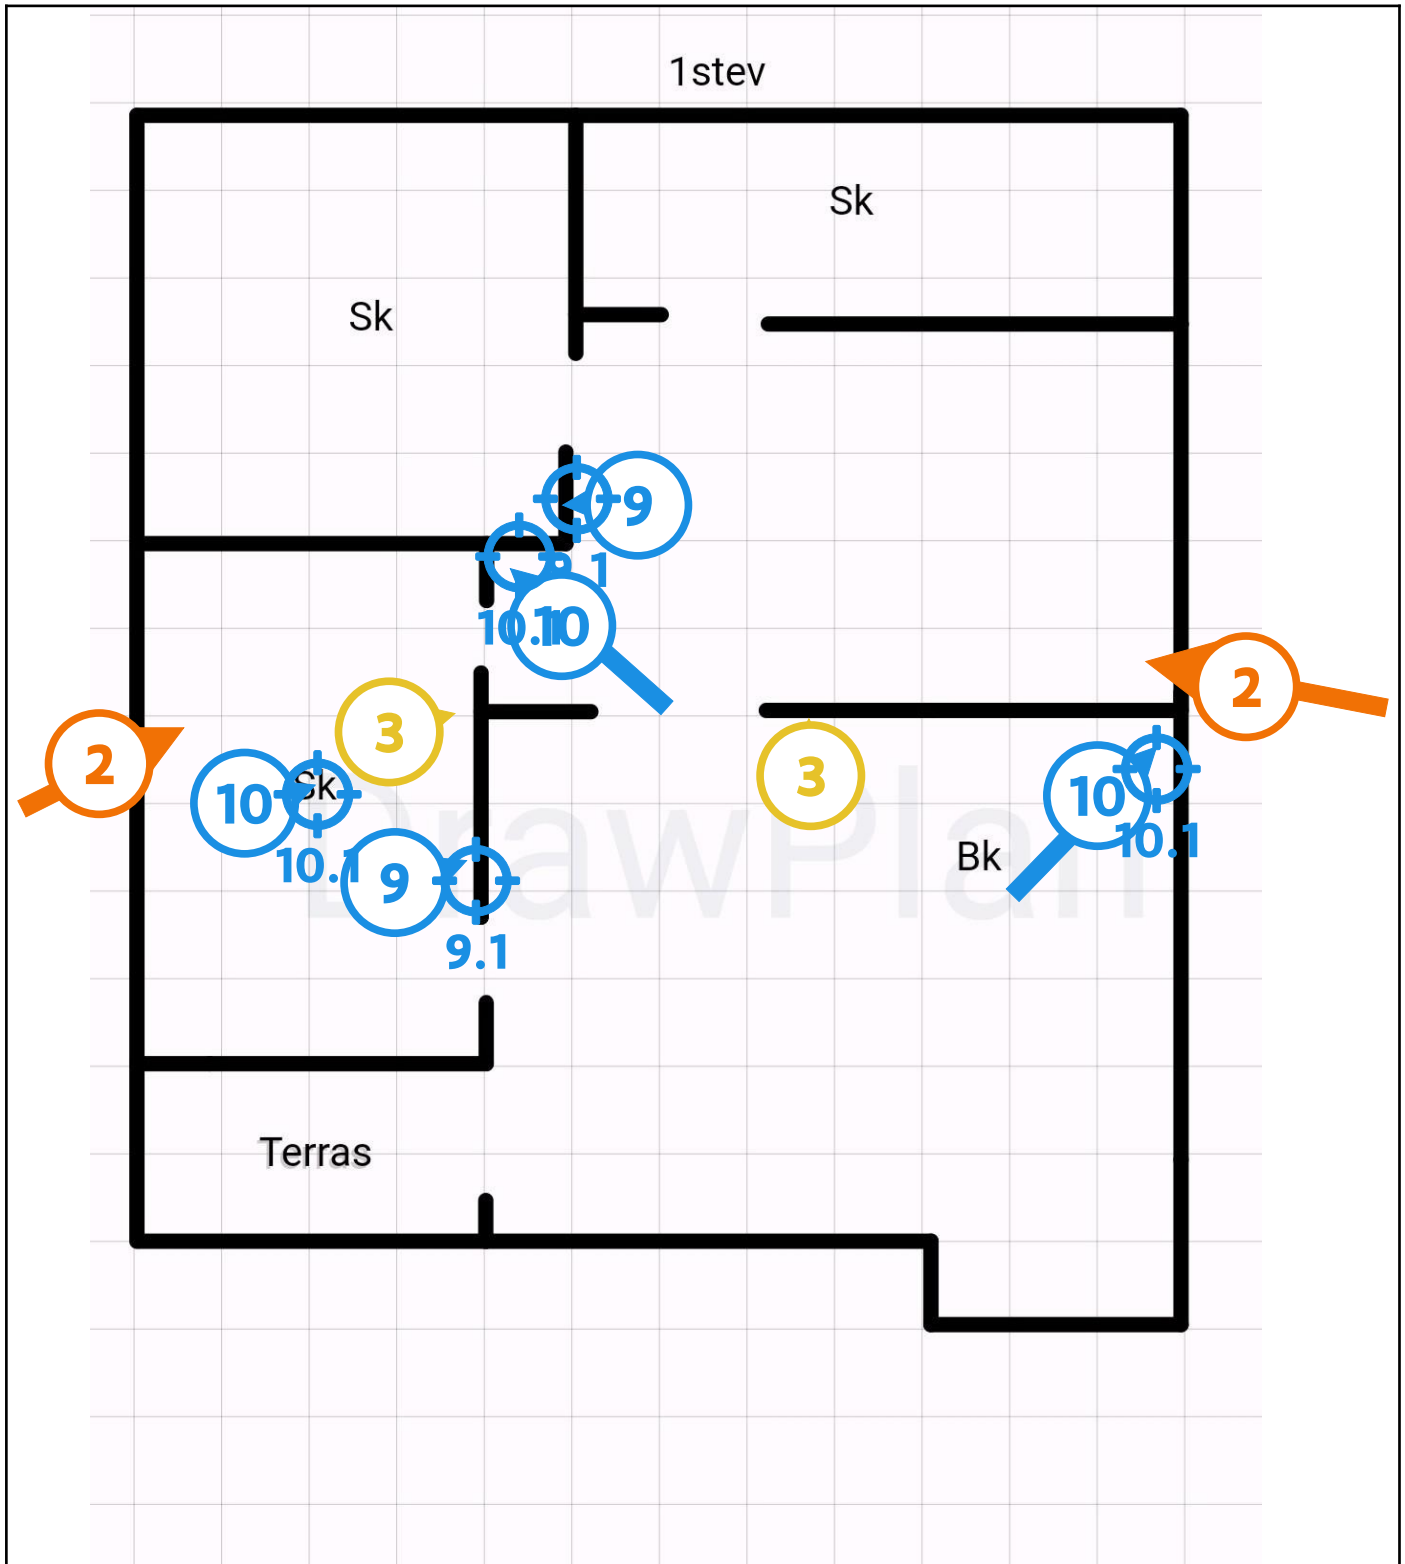
Plan 1.3: 1.2 1stev

2. Schouwbuizen en schouwhoeden dak	Asbestmateriaal	Verwijderen
3. Bakeliet stopcontact(en) schakelaar(s)	Asbestmateriaal	Zorgvuldig beheren
9. Pleister Muren(Staalname)	Geen asbest	-
9.1 Code: mm01	Mengmonster	-
10. Pleister Plafond(Staalname)	Geen asbest	-
10.1 Code: mm02	Mengmonster	-

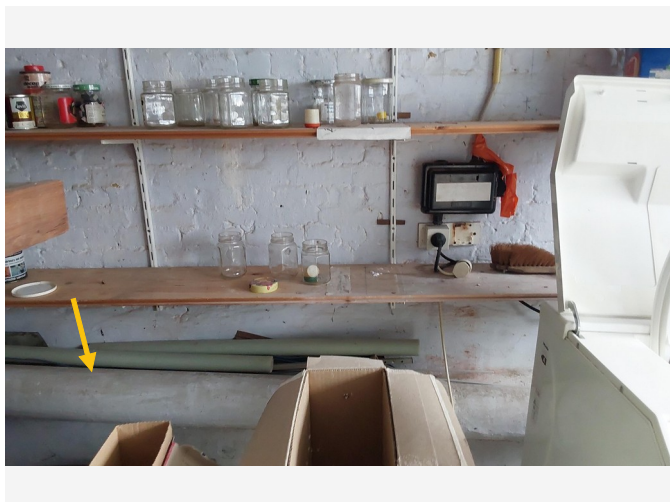
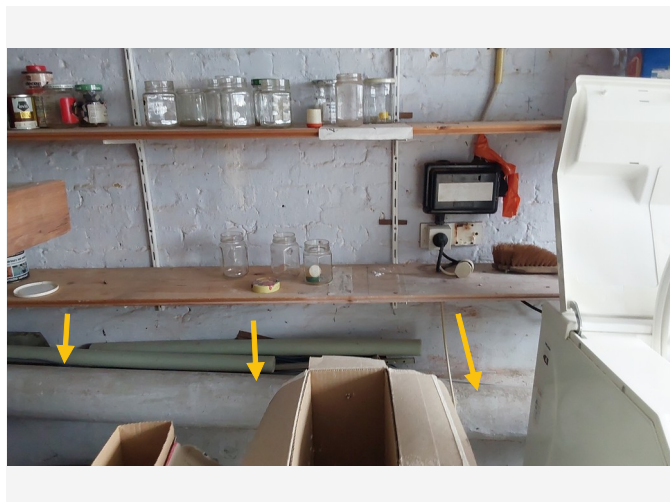
Het asbestmateriaal valt onder de mijlpaal van 2040.

Eindbeoordeling materiaalrisico	Verhoogd materiaalrisico en/of verhoogde kans op vezelvrijgave
---------------------------------	--

Gebondenheid	Categorie 1: hechtgebonden in oorsprong
Asbestsoort (vezeltype)	Crocidoliet aanwezig
Asbestconcentratie	Laag (< 50%)
Afschermingsgraad van het gehele materiaal	Geheel of deels (ook) vrij aan binnenluchtstromen
Toestand van het materiaal	Licht beschadigd, licht verweerd. Intact materiaal type Pical – asbestboard of categorie III 'gebondenheid'

Beschrijving	Afvoerbuis sanitair/ riolering kelder
Omgeving	Grenst aan binnen- en buitenlucht
Primaire drager	Sanitaire infrastructuur en uitrusting (toe- en afvoer)
Asbestmateriaal	Buis, koker, leiding, pijp, doorvoer
Bindmiddel van asbestmateriaal	Cement
Gebondenheid op basis van bindmiddel	Hecht
Hoeveelheid (lengte - omtrek - dikte - aantal)	• 5,50 m - 70,00 cm - 0,50 cm - 1 stuk
Totaal volume	0,019 m ³
Eenvoudig bereikbaar	Ja

Verwijderen

- Zorg voor een veilig beheer. Vermijd het beschadigen van het asbestmateriaal. Controleer de toestand jaarlijks op wijzigingen.
- Voer bijkomende staalname(s) uit.

- Eenvoudige handelingen: mag via doe-het-zelf of door werknemer(s) met opleidingsattest eenvoudige handelingen
Door aannemer met opleidingsattest eh door grote oppervlakte en verwerking door lastige verlijming. Ingemetst of ingebetoneerd is dit een lastige toepassing om in zijn geheel zonder breuken te verwijderen.

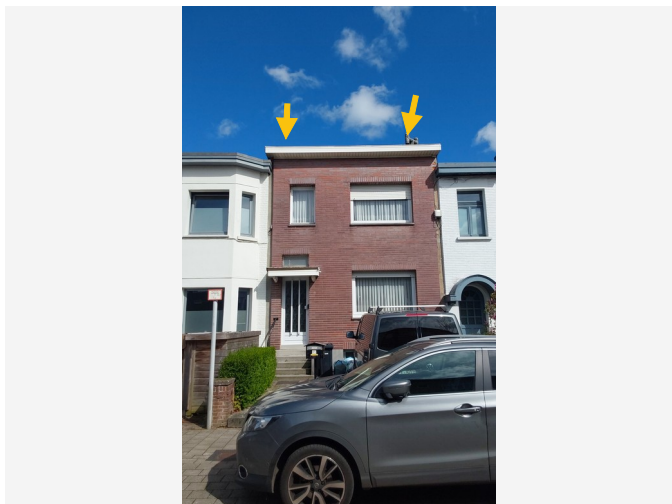
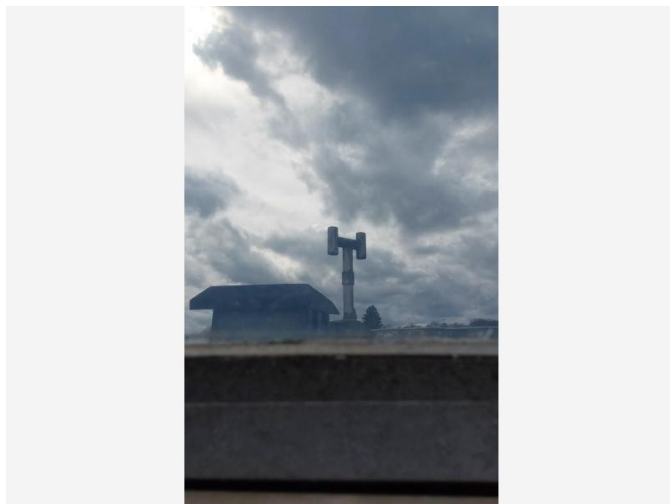
Het asbestmateriaal valt onder de mijlpaal van 2034.

Eindbeoordeling materiaalrisico	Verhoogd materiaalrisico en/of verhoogde kans op vezelvrijgave
---------------------------------	--

Gebondenheid	Categorie 1: hechtgebonden in oorsprong
Asbestsoort (vezeltype)	Crocidoliet aanwezig
Asbestconcentratie	Laag (< 50%)
Afschermingsgraad van het gehele materiaal	Geheel of deels (ook) vrij aan binnenluchtstromen
Toestand van het materiaal	Licht beschadigd, licht verweerd. Intact materiaal type Pical – asbestboard of categorie III 'gebondenheid'

Beschrijving	Schouwbuizen en schouwhoeden dak
Omgeving	Grenst aan binnen- en buitenlucht
Primaire drager	HVAC infrastructuur en uitrusting
Asbestmateriaal	Rookgaskanaal
Bindmiddel van asbestmateriaal	Cement
Gebondenheid op basis van bindmiddel	Hecht
Hoeveelheid (lengte - omtrek - dikte - aantal)	• 3,00 m - 70,00 cm - 0,50 cm - 1 stuk
Totaal volume	0,011 m ³
Eenvoudig bereikbaar	Ja

Verwijderen

- Zorg voor een veilig beheer. Vermijd het beschadigen van het asbestmateriaal. Controleer de toestand jaarlijks op wijzigingen.
- Voer bijkomende staalname(s) uit.

- Eenvoudige handelingen: mag via doe-het-zelf of door werknemer(s) met opleidingsattest eenvoudige handelingen
Door aannemer met opleidingsattest eh door grote oppervlakte en verwerking door lastige verlijming. Ingemetst of ingebetoneerd is dit een lastige toepassing om in zijn geheel zonder breuken te verwijderen.

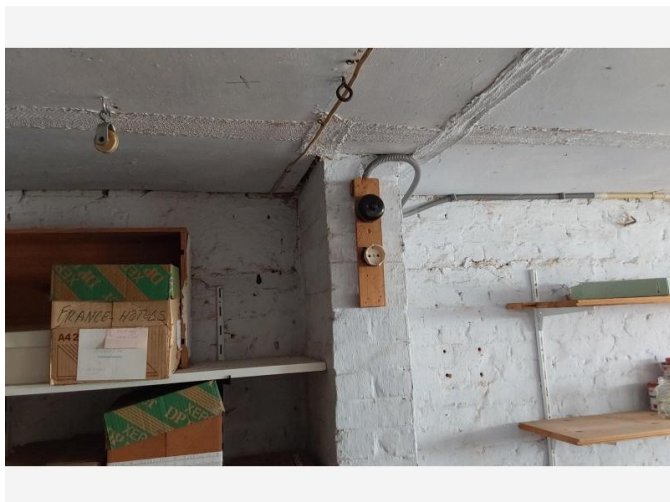
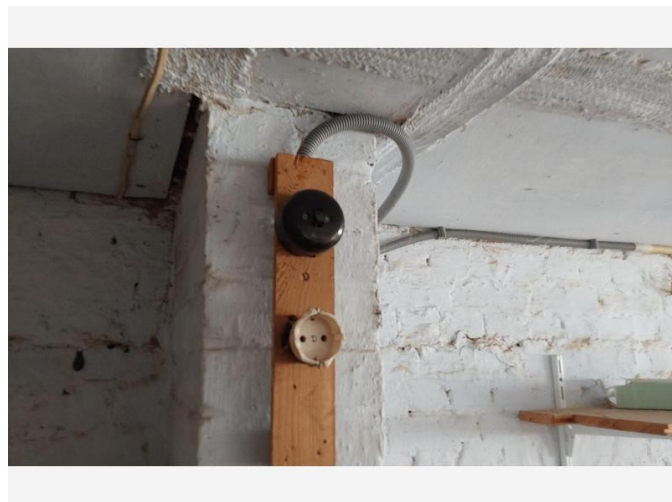
Eindbeoordeling materiaalrisico	Laag materiaalrisico en/of verlaagde kans op vezelvrijgave
---------------------------------	--

Gebondenheid	Categorie 1: hechtgebonden in oorsprong
Asbestsoort (vezeltype)	Crocidoliet aanwezig
Asbestconcentratie	Laag (< 50%)
Afschermingsgraad van het gehele materiaal	Geheel of deels (ook) vrij aan de binnenlucht
Toestand van het materiaal	Onbeschadigd, niet verweerd

Beschrijving	Bakeliet stopcontact(en) schakelaar(s)
Omgeving	Binnen
Primaire drager	Communicatie en elektrische infrastructuur en uitrusting
Asbestmateriaal	Plaat, paneel, tablet - Type Bakeliet
Bindmiddel van asbestmateriaal	Kunststof of -hars
Gebondenheid op basis van bindmiddel	Hecht
Hoeveelheid (oppervlakte - dikte - aantal)	• 0,10 m ² - 5,00 cm - 1 stuk
Totaal volume	0,005 m ³
Eenvoudig bereikbaar	Ja
Bevestigingswijze	• Geschroefd

Zorgvuldig beheren

- Zorg voor een veilig beheer. Vermijd het beschadigen van het asbestmateriaal. Controleer de toestand jaarlijks op wijzigingen.
- Voer bijkomende staalname(s) uit.

- Eenvoudige handelingen: mag via doe-het-zelf of door werknemer(s) met opleidingsattest eenvoudige handelingen
Bakeliet kan altijd asbest bevatten, deze armaturen kan men best voorzichtig losschroeven en dubbel verpakt afvoeren.

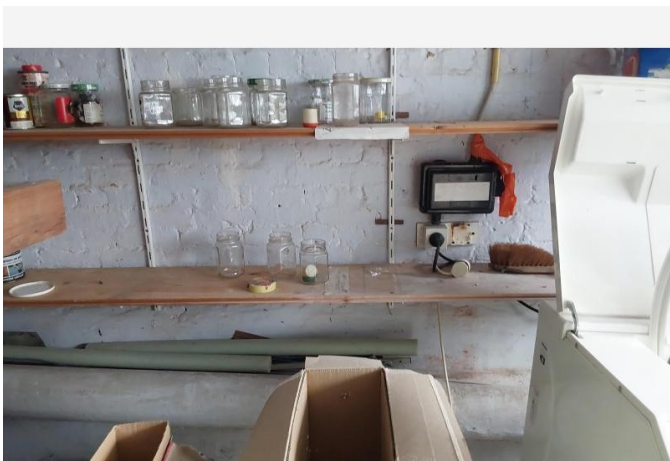
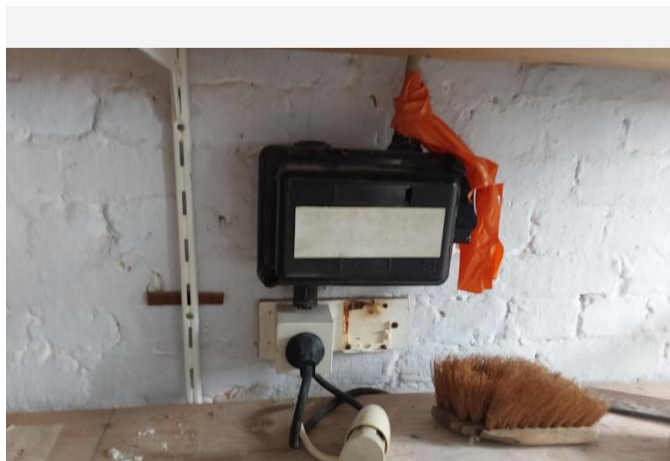
Eindbeoordeling materiaalrisico	Laag materiaalrisico en/of verlaagde kans op vezelvrijgave
---------------------------------	--

Gebondenheid	Categorie 1: hechtgebonden in oorsprong
Asbestsoort (vezeltype)	Crocidoliet aanwezig
Asbestconcentratie	Laag (< 50%)
Afschermingsgraad van het gehele materiaal	Geheel of deels (ook) vrij aan de binnenlucht
Toestand van het materiaal	Onbeschadigd, niet verweerd

Beschrijving	Bakeliet zekeringskasten
Omgeving	Binnen
Primaire drager	Communicatie en elektrische infrastructuur en uitrusting
Asbestmateriaal	Plaat, paneel, tablet - Type Bakeliet
Bindmiddel van asbestmateriaal	Kunststof of -hars
Gebondenheid op basis van bindmiddel	Hecht
Hoeveelheid (oppervlakte - dikte - aantal)	• 0,50 m ² - 5,00 cm - 1 stuk
Totaal volume	0,025 m ³
Eenvoudig bereikbaar	Ja
Bevestigingswijze	• Geschroefd

Zorgvuldig beheren

- Zorg voor een veilig beheer. Vermijd het beschadigen van het asbestmateriaal. Controleer de toestand jaarlijks op wijzigingen.
- Voer bijkomende staalname(s) uit.

- Eenvoudige handelingen: mag via doe-het-zelf of door werknemer(s) met opleidingsattest eenvoudige handelingen
Bakeliet kan altijd asbest bevatten, deze armaturen kan men best voorzichtig losschroeven en dubbel verpakt afvoeren.

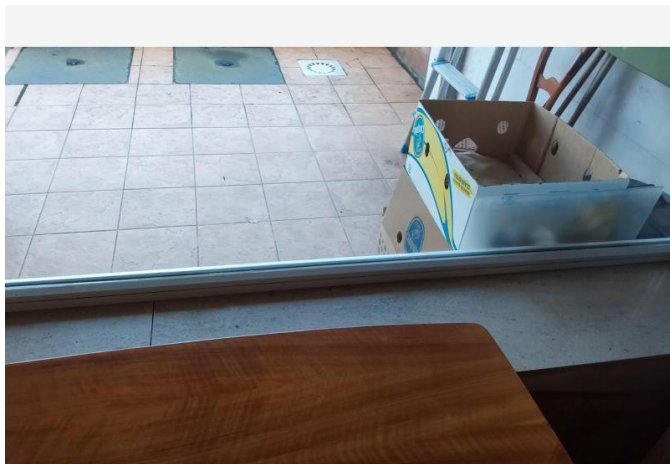
Ramen zijn van een recent bouwjaar. Kit is soepel en/of met rubbers.

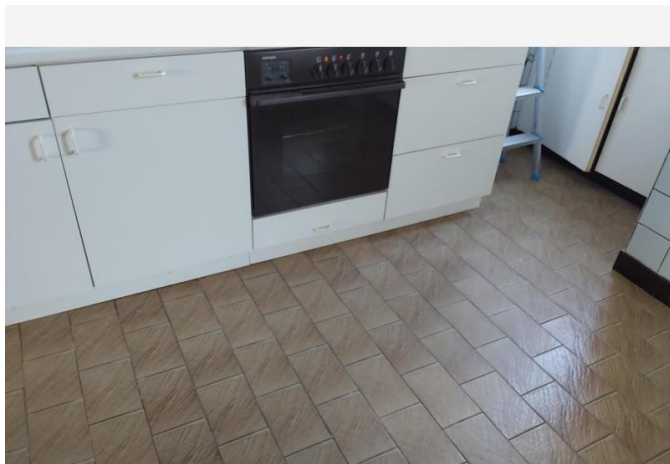
Vloertegels zijn intact, deskundige kan geen uitspraak doen over de lijm onderliggend.

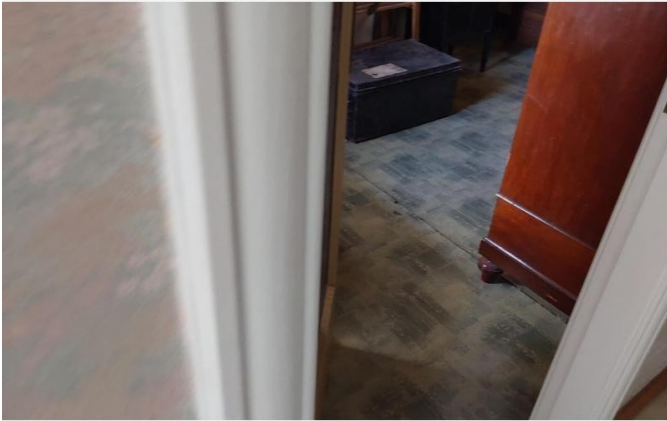
Vynyllaag is soepel en is niet asbestverdacht

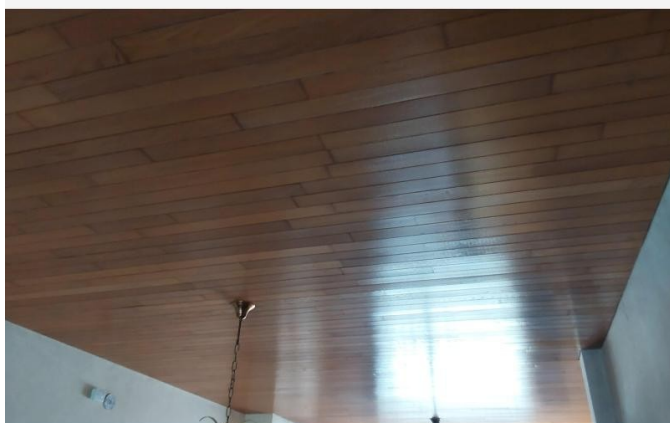
Hout is niet asbestverdacht noch asbesthoudend.

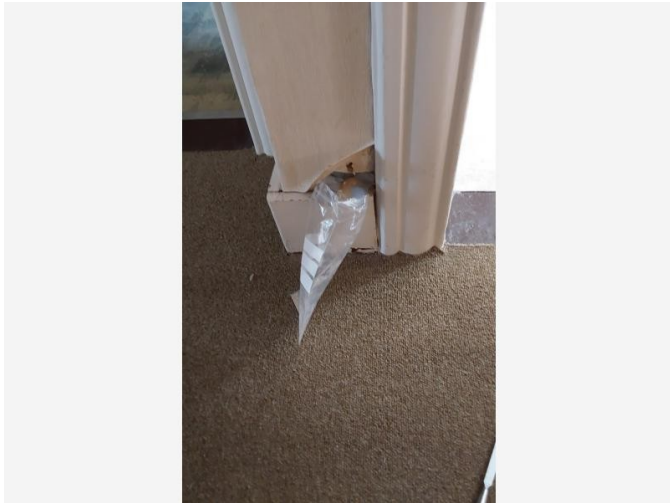
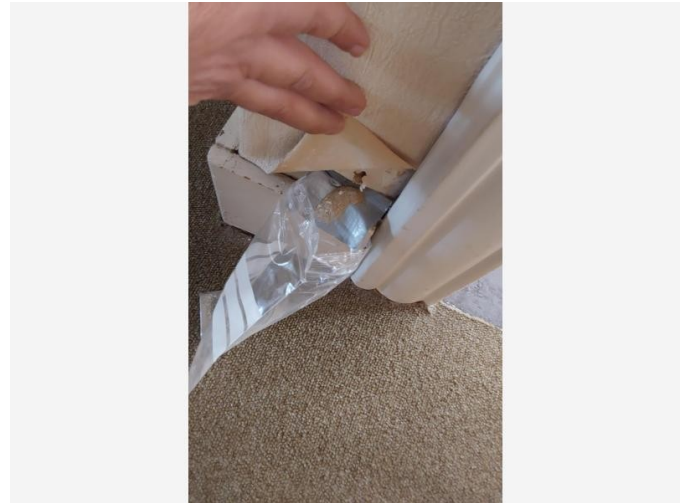
Fiche 9: Pleister Muren(Staalname)

Geen asbest

#	Type	Referentie	Resultaat
9.1	Mengmonster	mm01	Geen asbest

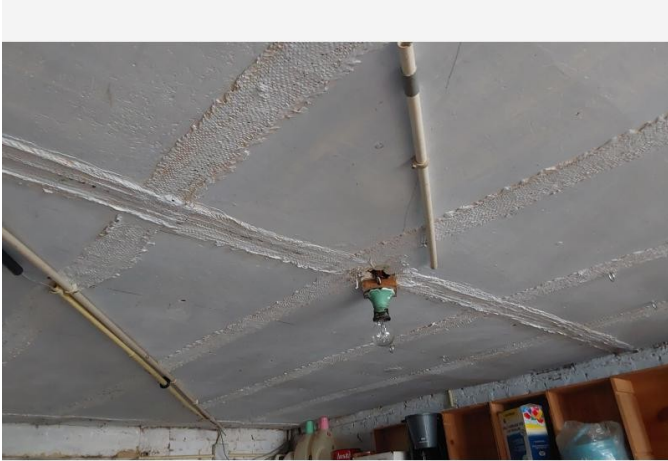
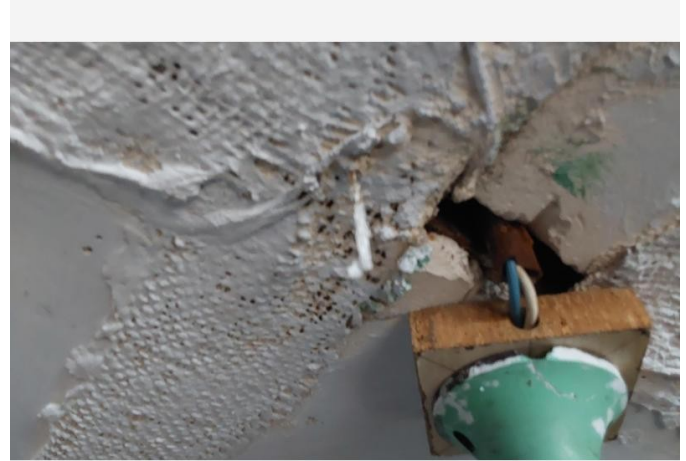
Geen asbest

#	Type	Referentie	Resultaat
10.1	Mengmonster	mm02	Geen asbest

Beschrijving	Pleister Plafond(Staalname)
Omgeving	Binnen
Primaire drager	Plafond
