# Asbestinventarisatetest

Camille Huysmanslaan 73/4, 2020 Antwerpen

Attestnummer : **20260529-000345.000**

**Asbestveilig** (maar mogelijk niet asbestvrij)

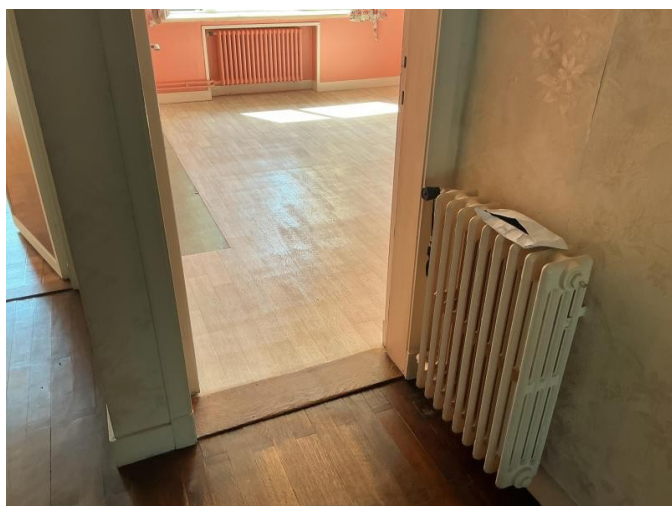
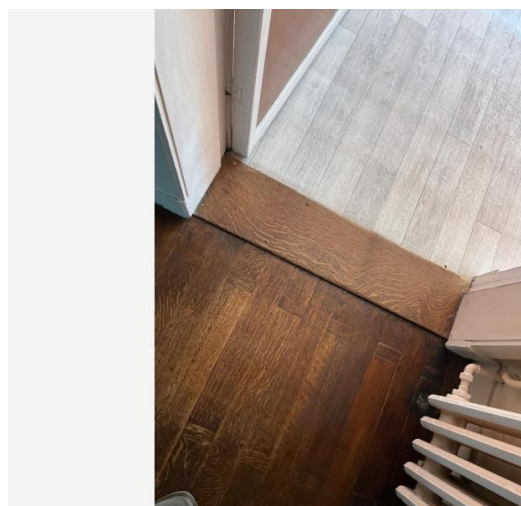
De aanwezige vloerbedekking is niet asbestverdacht. De onderliggende laag was echter niet inspecteerbaar zonder destructie tijdens de inspectie. Mogelijk is de onderliggende laag asbestverdacht.

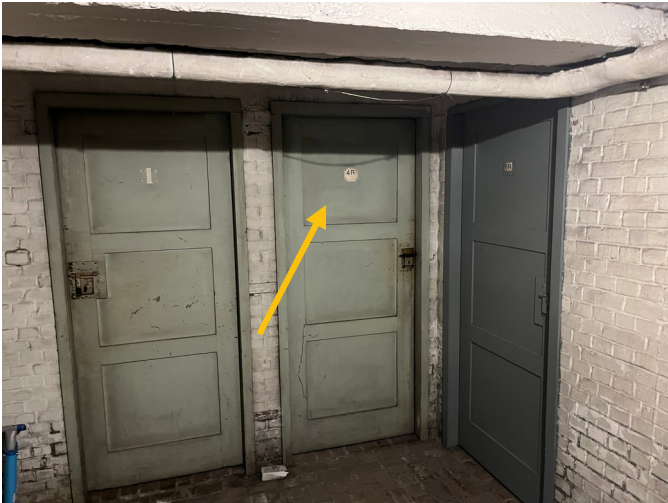
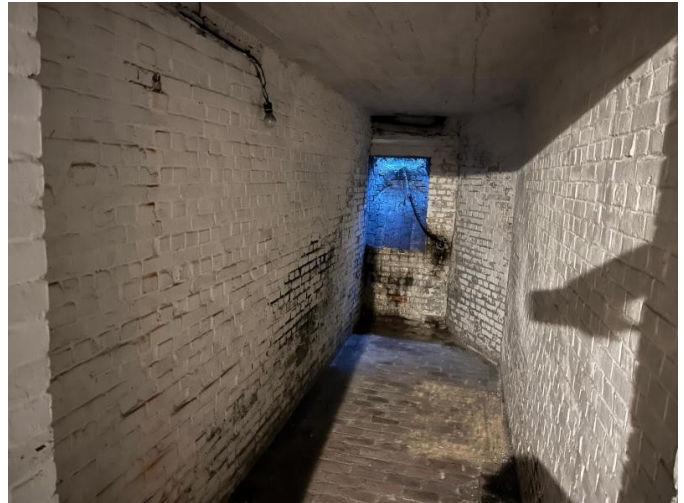
| Basis voor advies | De asbestdeskundige beoordeelt het materiaal als niet-asbestverdacht. |

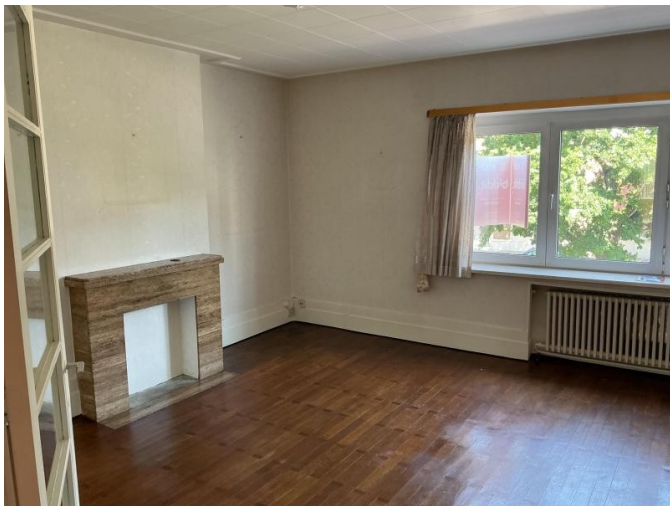
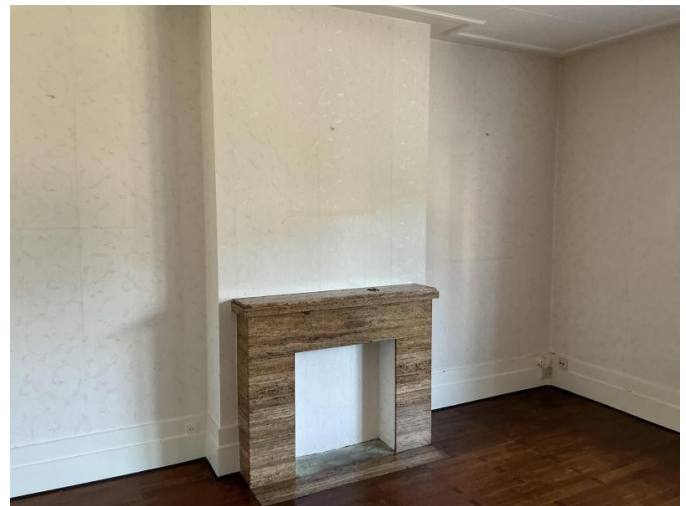
| Basis voor advies | Beoordeling op basis van expertise met een vaststelling door de asbestdeskundige. |

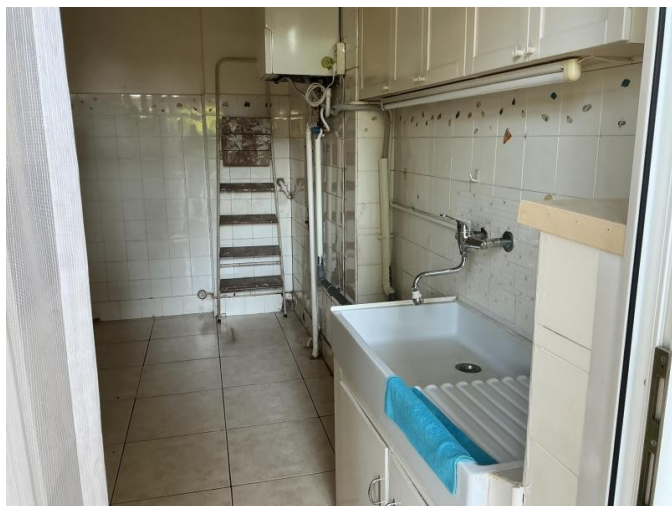
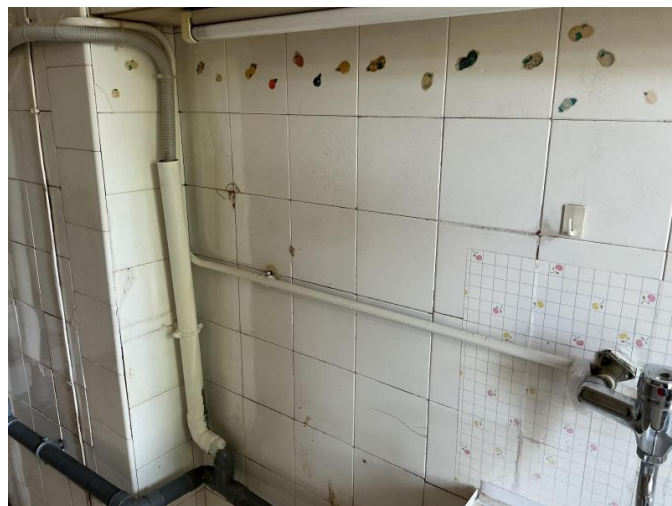
Op moment van de inspectie kon niet worden nagegaan of de tegellijm achter de muurtegels/plinten asbestverdacht is. Bij renovatie of verwijdering van de tegels dient het materiaal te worden geanalyseerd voor de werken van start gaan.

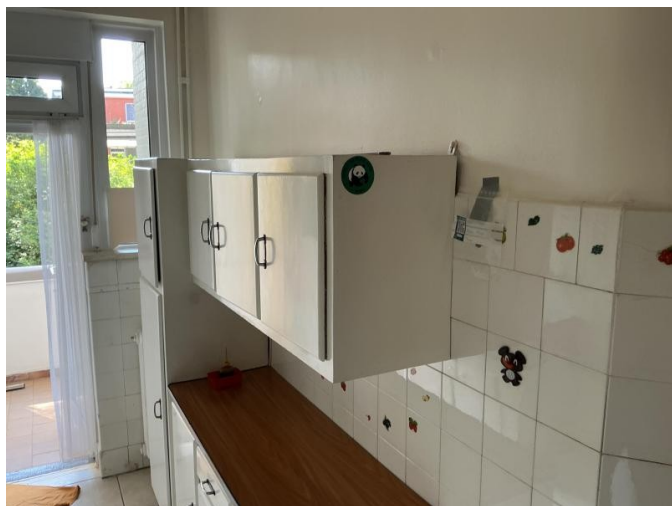
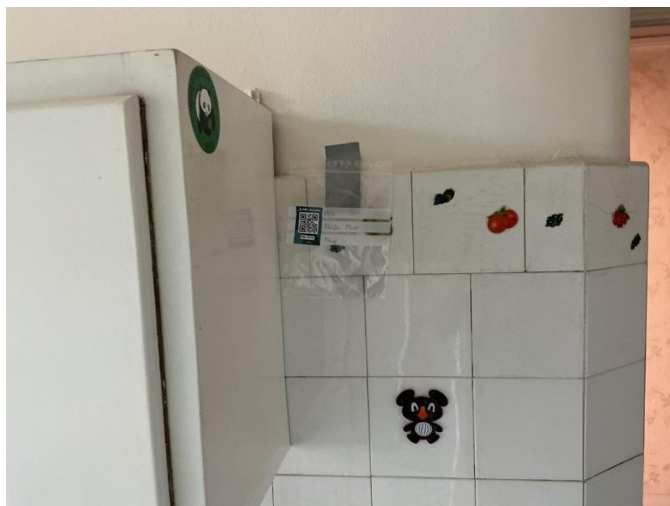
## Fiche 5: Pleisterwerk wanden

### Conclusie

Geen asbest

| # | Type | Referentie | Resultaat |
|---|---|---|---|
| 5.1 | Mengmonster | M01 | Geen asbest |

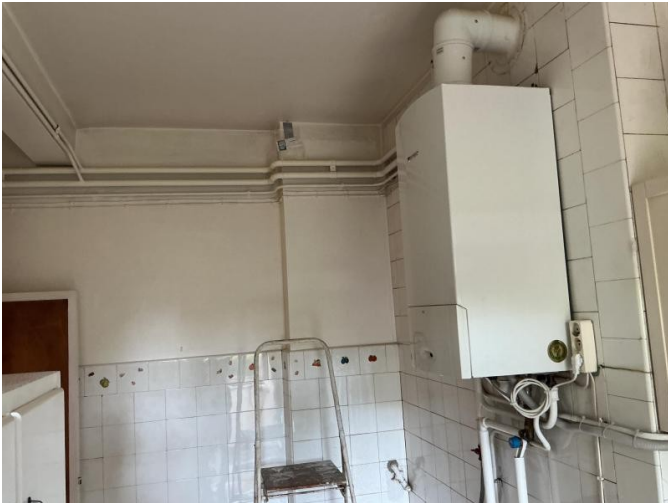
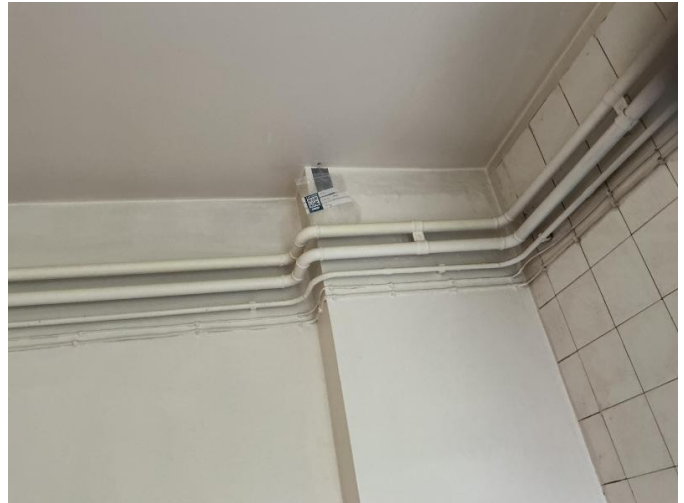
## Fiche 6: Pleisterwerk plafonds

### Conclusie

Geen asbest

| # | Type | Referentie | Resultaat |
|---|---|---|---|
| 6.1 | Mengmonster | M02 | Geen asbest |

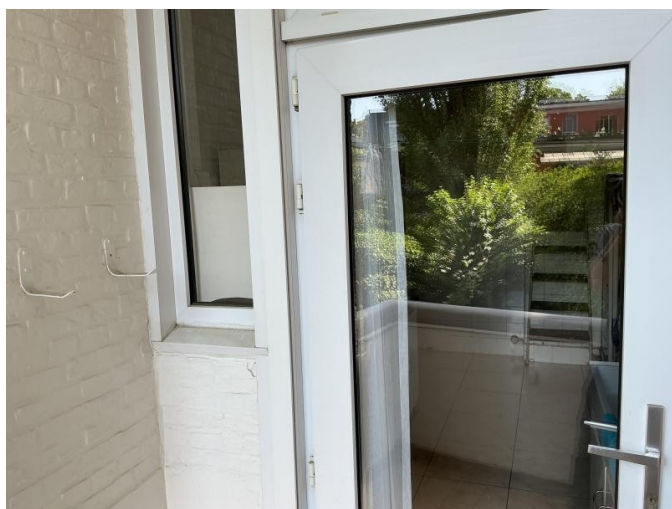
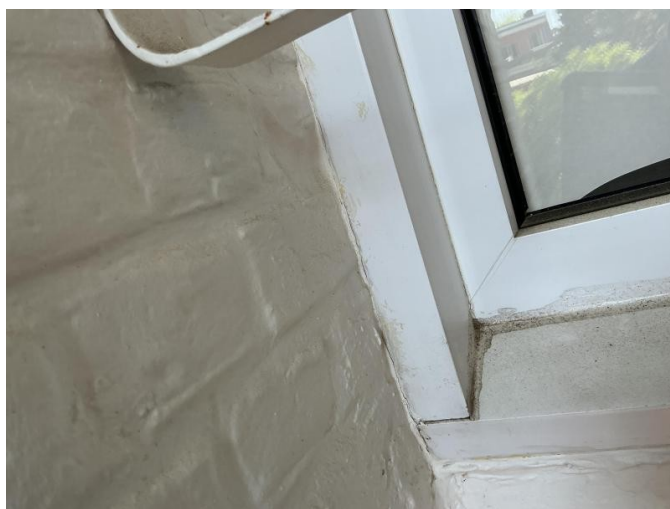
### Fiche 7: Afdichtingsmateriaal (mastiek,kit,...) aan schrijnwerk - Niet verdacht

| Beschrijving | Notitie | Terug te vinden op plannen |
|---|---|---|
| Fiche 7: Afdichtingsmateriaal (mastiek,kit,...) aan schrijnwerk - Niet verdacht | Het aanwezig afkittingsmateriaal is niet asbest-verdacht. | Plan 1.1: Appartement bus 4 |

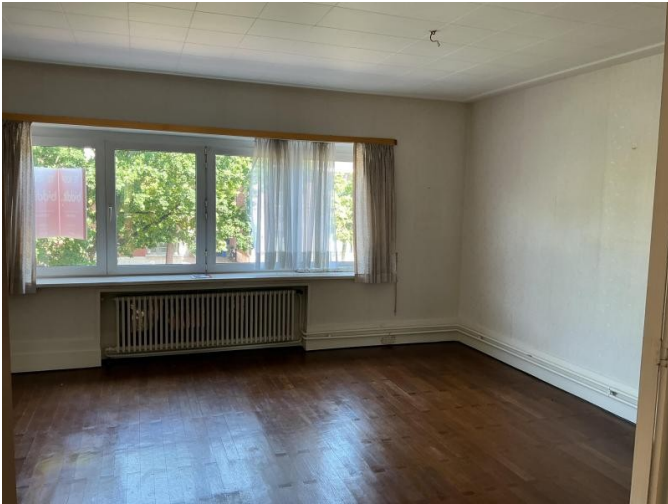
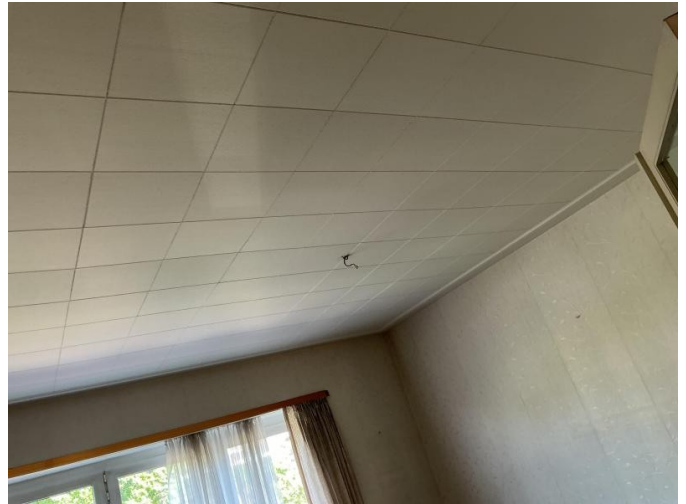
## Fiche 8: Plafondafwerking in gipskarton/hout/pvc

| Beschrijving | Notitie | Terug te vinden op plannen |
|---|---|---|
| Fiche 8: Plafondafwerking in gipskarton/hout/pvc | Het plafond bestaat uit niet-asbestverdachte gipskartonplaten/hout-/pvc platen . Zonder destructie is het niet mogelijk om na te gaan of er asbestverdachte materialen aanwezig zijn achter de gipskartonplaten/hout-/pvc platen. | Plan 1.2: Appartement bus 4 |

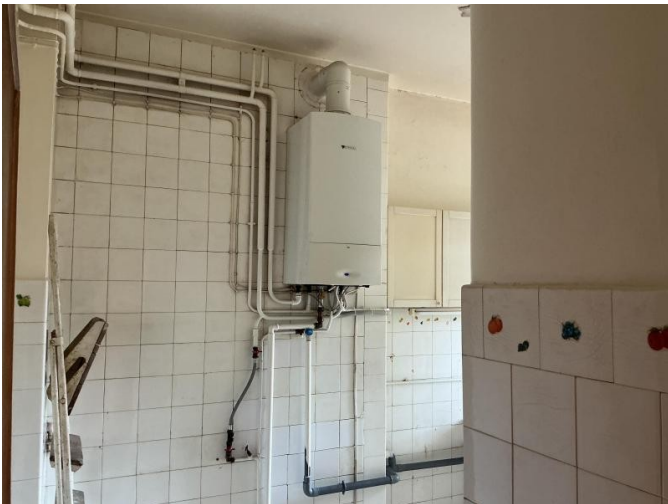
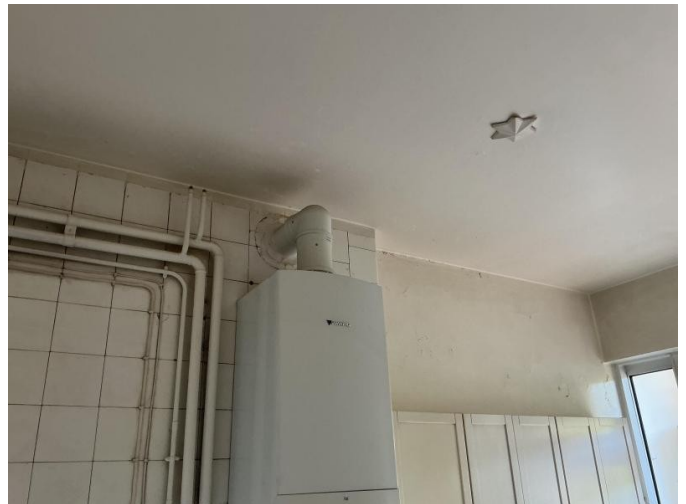
## Fiche 9: Rookgaskanalen - niet verdacht

| Beschrijving | Notitie | Terug te vinden op plannen |
|---|---|---|
| Fiche 9: Rookgaskanalen - niet verdacht | De materialen van rookgaskanalen zijn niet asbest verdacht. | Plan 1.1: Appartement bus 4 |

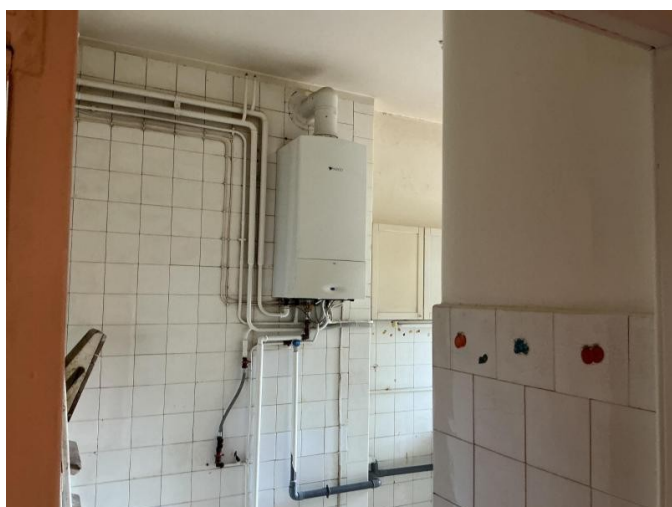
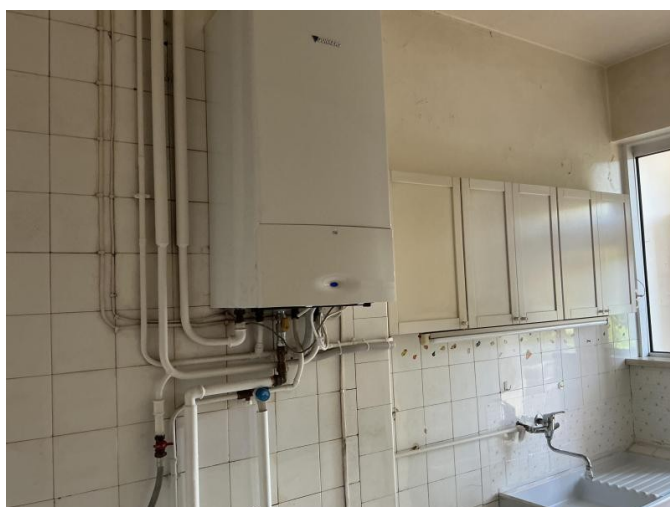
## Fiche 10: Materialen aan de stookketel(dichtingen, isol mat,...) niet verdacht

| Beschrijving | Notitie | Terug te vinden op plannen |
|---|---|---|
| Fiche 10: Materialen aan de stookketel(dichtingen, isol mat,...) niet verdacht | De materialen aan de stookketel (dichtingen, isolerend materiaal,...) zijn niet asbest verdacht. | Plan 1.1: Appartement bus 4 |

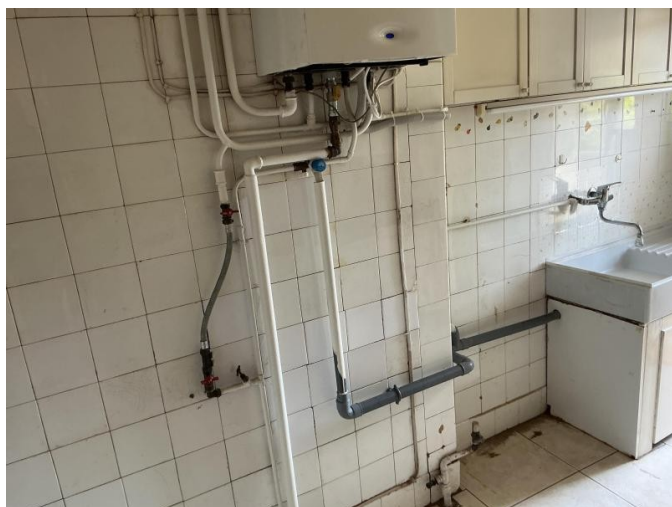
### Fiche 11: Leidingisolatie - niet aanwezig

| Beschrijving | Notitie | Terug te vinden op plannen |
|---|---|---|
| Fiche 11: Leidingisolatie - niet aanwezig | Geen leidingisolatie aanwezig. | - |
