# Asbestinventarisatetest

Camille Huysmanslaan 73, 2020 Antwerpen  
Gemeenschappelijke delen

Attestnummer : 20240906-000344.000

Uitgegeven op : 06.09.2024

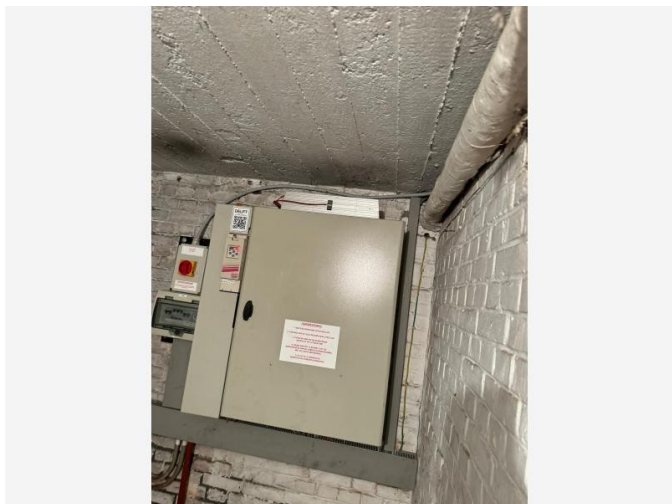
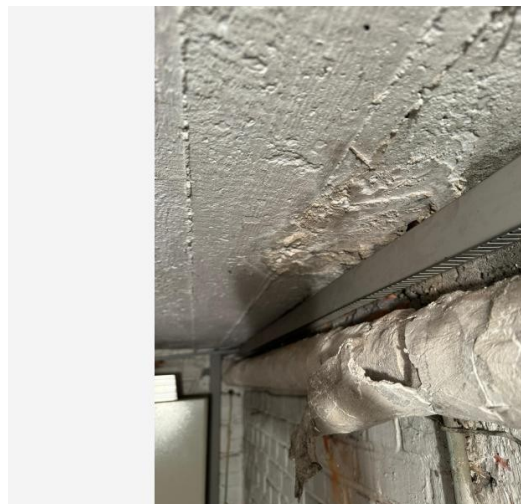
Het asbestmateriaal valt onder de mijlpaal van 2034.

**Dringend verwijderen**

| Eindbeoordeling materiaalrisico | Hoog materiaalrisico en/of hoge kans op vezelvrijgave |

| Gebondenheid | Categorie 2: niet-hechtgebonden met matrix |
| Asbestsoort (vezeltype) | Amfibool aanwezig, uitgezonderd crocidoliet |
| Asbestconcentratie | Hoog ( $\geq 50\%$ ) |
| Afschermingsgraad van het gehele materiaal | Geheel of deels (ook) vrij aan binnenluchtstromen |
| Toestand van het materiaal | Zwaar beschadigd, zwaar verweerd |

| # | Type | Referentie | Resultaat |
|---|---|---|---|
| 1.1 | Mengmonster | 2 | Amosiet |

| Beschrijving | Leidingisolatie |
| Opmerking | Ook aanwezig in afgesloten liftmachinekamer. |

- Scherm in afwachting van verwijdering het asbestmateriaal af van luchtstromingen en verstoring: bijvoorbeeld door het te verpakken, te fixeren, af te dekken, signalisatie - afbakening aan te brengen, ...
- Verwijder dit asbestmateriaal zo snel mogelijk. Volg de toestand goed op.

- Hermetische zone (erkend asbestverwijderaar)  
Niet-hechtgebonden toepassing

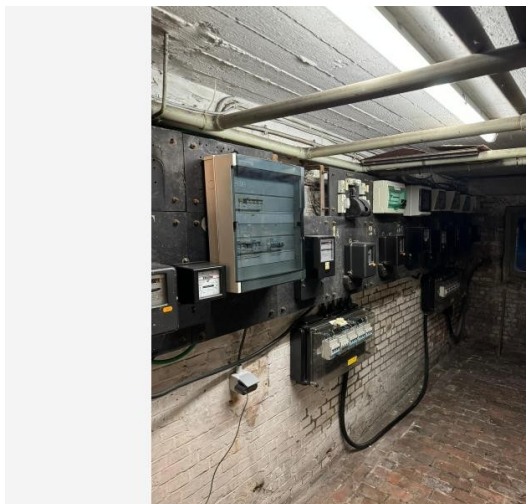
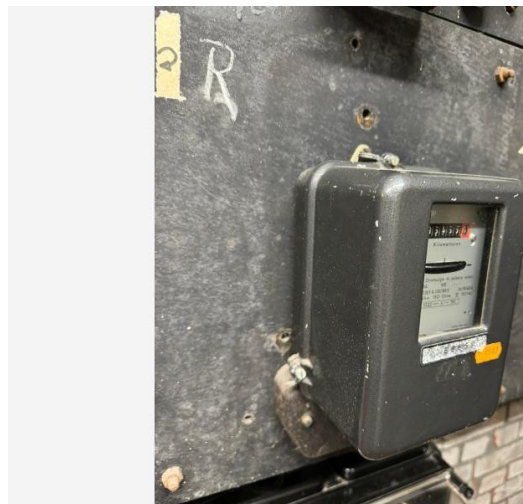
Het asbestmateriaal valt onder de mijlpaal van 2040.

Verwijderen

| Eindbeoordeling materiaalrisico | Verhoogd materiaalrisico en/of verhoogde kans op vezelvrijgave |

| Gebondenheid | Categorie 1: hechtgebonden in oorsprong |
| Asbestsoort (vezeltype) | Crocidoliet aanwezig |
| Asbestconcentratie | Laag (< 50%) |
| Afschermingsgraad van het gehele materiaal | Geheel of deels (ook) vrij aan de binnenlucht |
| Toestand van het materiaal | Licht beschadigd, licht verweerd. Intact calciumsilicaatmateriaal of categorie III 'gebondenheid' |

| Beschrijving | Bakeliet |

- Zorg voor een veilig beheer. Vermijd het beschadigen van het asbestmateriaal. Controleer de toestand jaarlijks op wijzigingen.

- Eenvoudige handelingen: mag via doe-het-zelf of door werknemer(s) met opleidingsattest eenvoudige handelingen  
Te verwijderen bij vernieuwen meters en elektriciteit

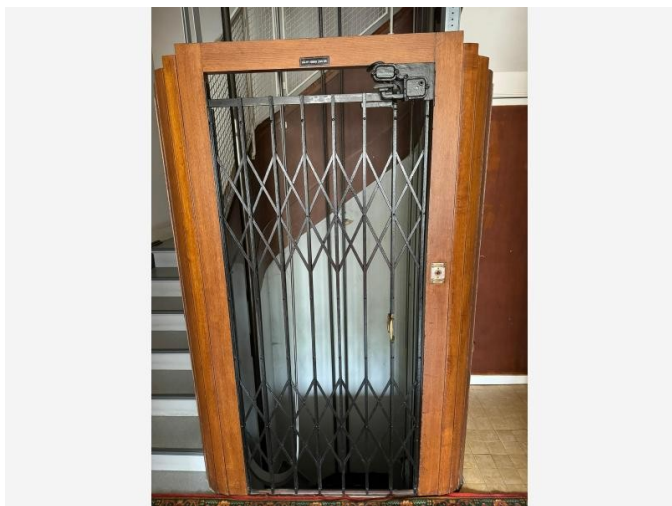
Er werd door de liftfirma HDJ een attest aangeleverd dat er geen asbest meer aanwezig is in de lift. Echter in de machinekamer is nog wel leidingisolatie aanwezig.

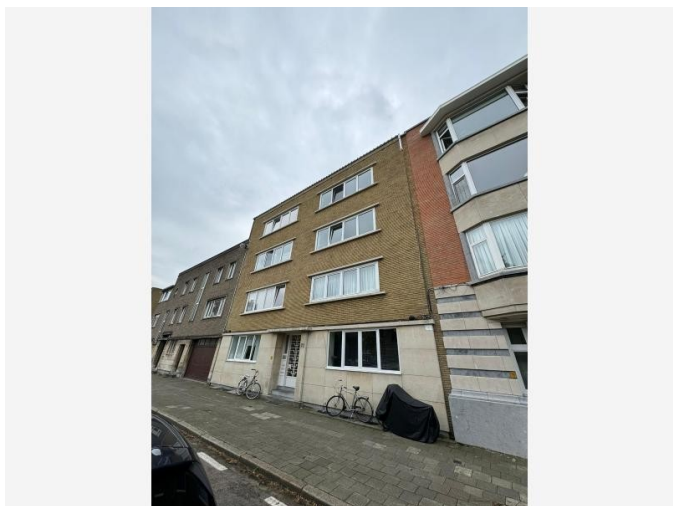
Er werd een bewijsdocument aangeleverd voor het dak, dit werd in 2013 gerenoveerd samen met de gevel. Er is echter niet te zien of alle asbest die aanwezig zou zijn, mee verwijderd werd. Het dak kon niet betreden worden tijdens het plaatsbezoek.

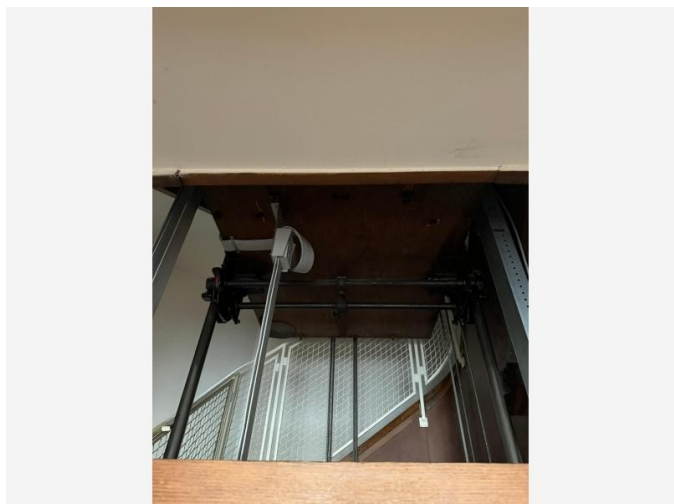
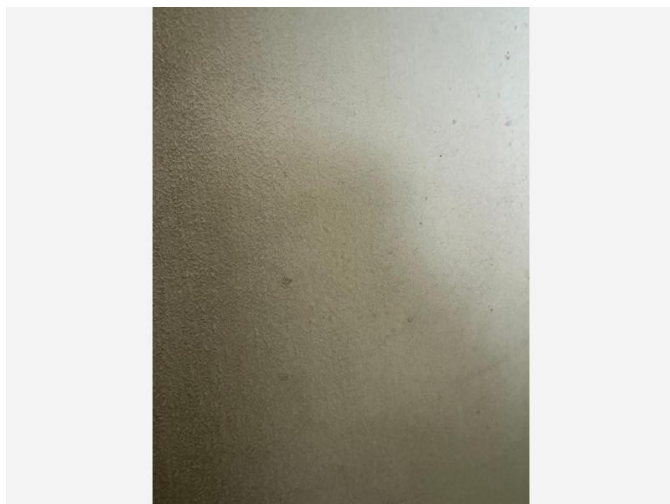
Geen asbest

| # | Type | Referentie | Resultaat |
|---|---|---|---|
| 5.1 | Mengmonster | 1 | Geen asbest |

| Beschrijving | Pleisterwerk |
