Asbestinventarisatetest

Lindenstraat 4, 1930 Zaventem

Attestnummer : 20240106-000043.000

Uitgegeven op : 06.01.2024

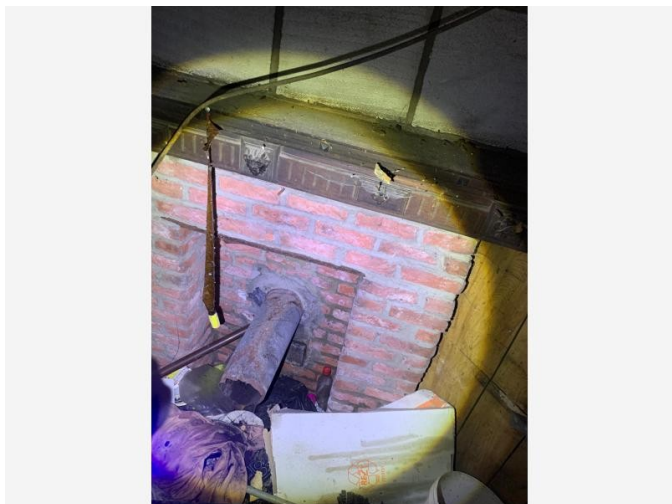
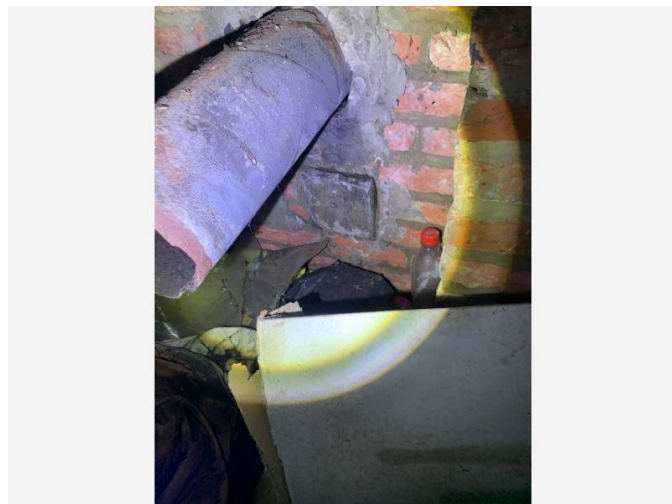
Eindbeoordeling materiaalrisico	Hoog materiaalrisico en/of hoge kans op vezelvrijgave
---------------------------------	---

Gebondenheid	Categorie 1: hechtgebonden in oorsprong
Asbestsoort (vezeltype)	Crocidoliet aanwezig
Asbestconcentratie	Laag (< 50%)
Afschermingsgraad van het gehele materiaal	Geheel of deels (ook) vrij aan de binnenlucht
Toestand van het materiaal	Matig beschadigd, matig verweerd

Beschrijving	Schouwplaatje
Omgeving	Binnen
Primaire drager	Binnenwand
Asbestmateriaal	Plaat, paneel, tablet - Generiek
Bindmiddel van asbestmateriaal	Cement
Gebondenheid op basis van bindmiddel	Hecht
Hoeveelheid (oppervlakte - dikte - aantal)	• 0,10 m ² - 2,00 cm - 1 stuk
Totaal volume	0,002 m ³
Eenvoudig bereikbaar	Ja
Bevestigingswijze	• Geklemd
Identificatiemethode	Vaststelling zonder monsternamen

- Verwijder dit asbestmateriaal zo snel mogelijk. Volg de toestand goed op.

- Eenvoudige handelingen: mag via doe-het-zelf of door werknemer(s) met opleidingsattest eenvoudige handelingen
Hechtgebonden toepassing binnen, deze mag verwijderd worden door werknemer(s) met opleidingsattest eenvoudige handelingen.

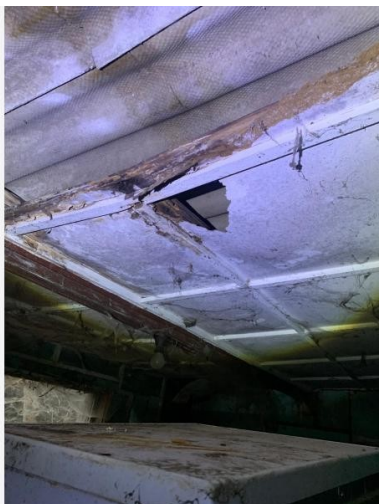
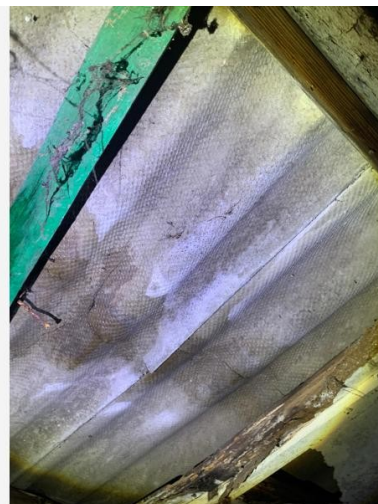
Eindbeoordeling materiaalrisico	Hoog materiaalrisico en/of hoge kans op vezelvrijgave
---------------------------------	---

Gebondenheid	Categorie 1: hechtgebonden in oorsprong
Asbestsoort (vezeltype)	Crocidoliet aanwezig
Asbestconcentratie	Laag (< 50%)
Afschermingsgraad van het gehele materiaal	Geheel of deels (ook) vrij aan de binnenlucht
Toestand van het materiaal	Zwaar beschadigd, zwaar verweerd

Beschrijving	Golfplaten dak bijgebouw/tuinhuis
Omgeving	Grenst aan binnen- en buitenlucht
Primaire drager	Schuin dak
Asbestmateriaal	Dak- en gevelbekleding - Golfplaat
Bindmiddel van asbestmateriaal	Cement
Gebondenheid op basis van bindmiddel	Hecht
Hoeveelheid (oppervlakte - aantal)	• 50,00 m ² - 1 stuk
Totale oppervlakte	50,00 m ²
Eenvoudig bereikbaar	Ja
Bevestigingswijze	• Geschroefd

- Verwijder dit asbestmateriaal zo snel mogelijk. Volg de toestand goed op.
- Hemelwater dat afspoelt van asbestcement daken of gevels kan asbestdeeltjes bevatten. Gebruik het enkel voor gesloten circuits (bv. spoelen toiletten). Reinig na het vervangen van het dak of de gevel de dakgoten en regenwaterput of -ton om asbesthoudend sediment of slib te verwijderen

- Eenvoudige handelingen: mag via doe-het-zelf of door werknemer(s) met opleidingsattest eenvoudige handelingen
Golfplaten mogen verwijderd worden via doe-het-zelf.

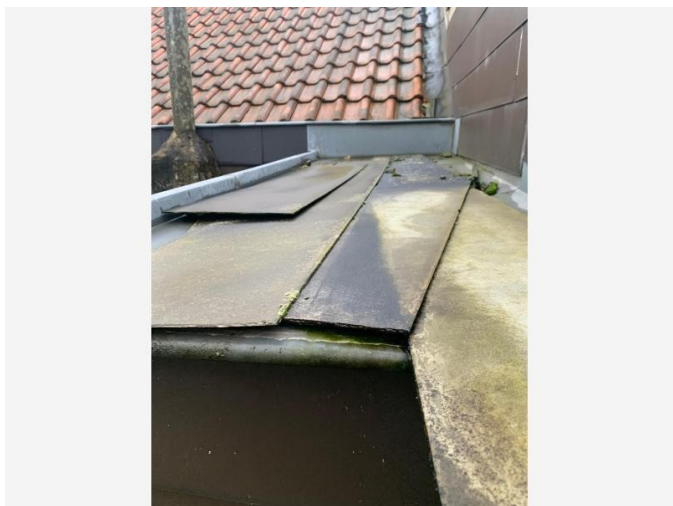
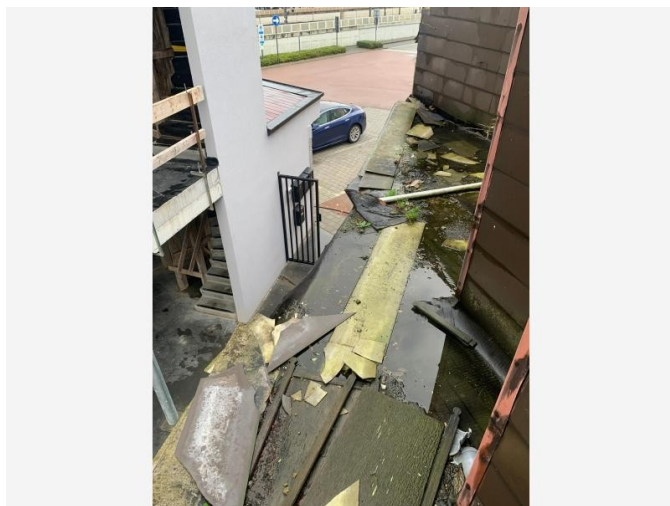
Laat na verwijdering van het asbestafval eventuele kleefstalen nemen om de verontreiniging van het plat dak te meten.

Beschrijving	Resten sidings en leien op plat dak
Type afvalstof	Betreft resten (contaminatie) van verwerking of beschadiging
Type resten (contaminatie)	<ul style="list-style-type: none">• Stukken, fragmenten (los, opliggend)
Besmette materialen	<ul style="list-style-type: none">• Plat dak
Bron van de resten	sidings zij- en achtergevel
Omgeving	Buiten
Primaire drager	Plat dak
Gebondenheid resten	Hecht
Hoeveelheid (gewicht - aantal)	<ul style="list-style-type: none">• 20,00 kg - 1 stuk
Totaal gewicht	20,00 kg
Eenvoudig bereikbaar	Ja
Identificatiemethode	Vaststelling zonder monstername

- Verwijder het asbestafval.
- Vermijd het bewerken of het intensief betreden (belopen, rijden, ...) van de verontreinigde zone. Is dit niet mogelijk vraag dan advies aan een erkend bodemsaneringsdeskundige voor verdere maatregelen.

- Eenvoudige handelingen: mag via doe-het-zelf of door werknemer(s) met opleidingsattest eenvoudige handelingen
Dit asbestafval mag verwijderd worden via doe-het-zelf.

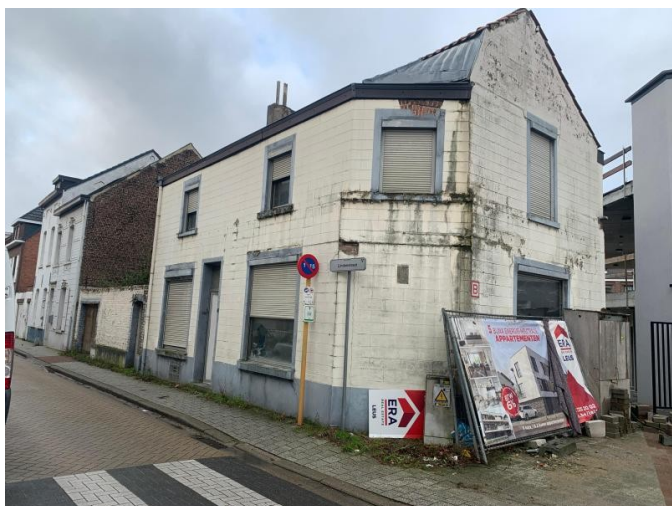
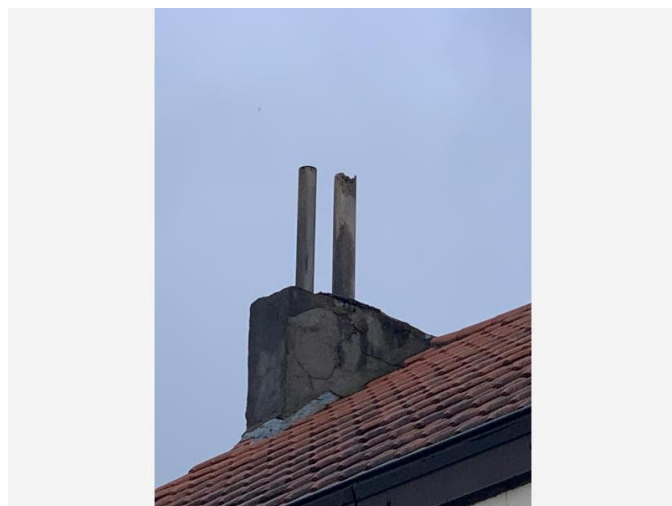
Eindbeoordeling materiaalrisico	Hoog materiaalrisico en/of hoge kans op vezelvrijgave
---------------------------------	---

Gebondenheid	Categorie 1: hechtgebonden in oorsprong
Asbestsoort (vezeltype)	Crocidoliet aanwezig
Asbestconcentratie	Laag (< 50%)
Afschermingsgraad van het gehele materiaal	Geheel of deels vrij aan de buitenlucht
Toestand van het materiaal	Zwaar beschadigd, zwaar verweerd

Beschrijving	Schouwpijpen
Omgeving	Buiten
Primaire drager	HVAC infrastructuur en uitrusting
Asbestmateriaal	Rookgaskanaal
Bindmiddel van asbestmateriaal	Cement
Gebondenheid op basis van bindmiddel	Hecht
Hoeveelheid (lengte - omtrek - dikte - aantal)	• 1,00 m - 35,00 cm - 1,00 cm - 2 stuks
Totaal volume	0,007 m ³
Eenvoudig bereikbaar	Ja
Bevestigingswijze	• Verlijmd, ingegoten, versmeerd

Identificatiemethode	Vaststelling zonder monstername
Destructieve handeling voor identificatie	Nee
Opmerking	Deze buizen lopen vermoedelijk nog verder binnenin de schouw.

- Verwijder dit asbestmateriaal zo snel mogelijk. Volg de toestand goed op.
- Hemelwater dat afspoelt van asbestcement daken of gevels kan asbestdeeltjes bevatten. Gebruik het enkel voor gesloten circuits (bv. spoelen toiletten). Reinig na het vervangen van het dak of de gevel de dakgoten en regenwaterput of -ton om asbesthoudend sediment of slib te verwijderen

- Eenvoudige handelingen: mag via doe-het-zelf of door werknemer(s) met opleidingsattest eenvoudige handelingen
Hechtgebonden toepassing buiten, deze mag verwijderd worden door werknemer(s) met opleidingsattest eenvoudige handelingen.

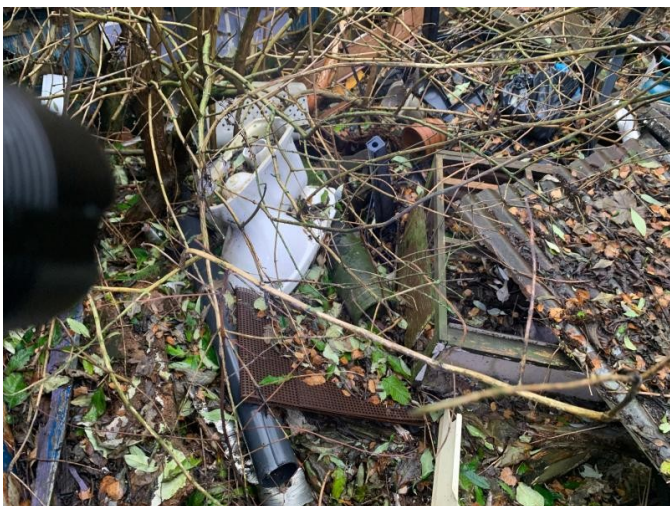
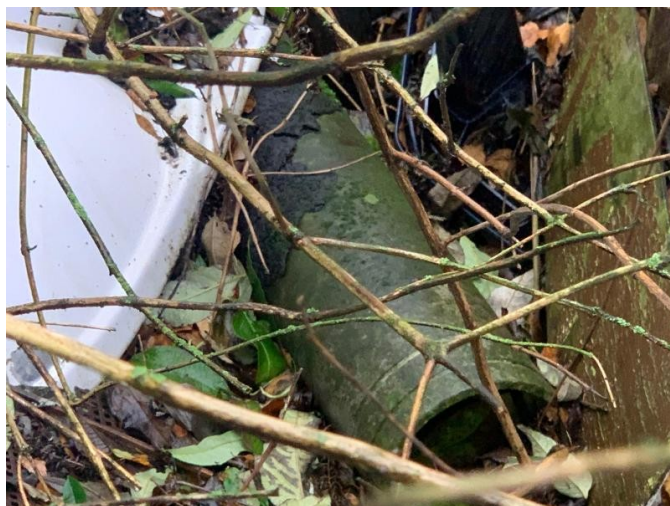
Beschrijving	Vezelcement buis tuin
Type afvalstof	Betreft stock-voorraad of gedemonteerde asbestmaterialen
Aanwezige resten	Volledige buis
Omgeving	Buiten
Primaire drager	Bodem
Asbestmaterialen	<ul style="list-style-type: none">• Buis, koker, leiding, pijp, doorvoer
Bindmiddel van asbestmateriaal	Cement
Gebondenheid op basis van bindmiddel	Hecht
Hoeveelheid (gewicht - aantal)	<ul style="list-style-type: none">• 15,00 kg - 1 stuk
Totaal gewicht	15,00 kg
Eenvoudig bereikbaar	Ja
Identificatiemethode	Vaststelling zonder monstername

- Verwijder het asbestafval.
- Vermijd het bewerken of het intensief betreden (belopen, rijden, ...) van de verontreinigde zone. Is dit niet mogelijk vraag dan advies aan een erkend bodemsaneringsdeskundige voor verdere maatregelen.

- Eenvoudige handelingen: mag via doe-het-zelf of door werknemer(s) met opleidingsattest eenvoudige handelingen
Dit asbestafval mag via doe-het-zelf verwijderd worden.

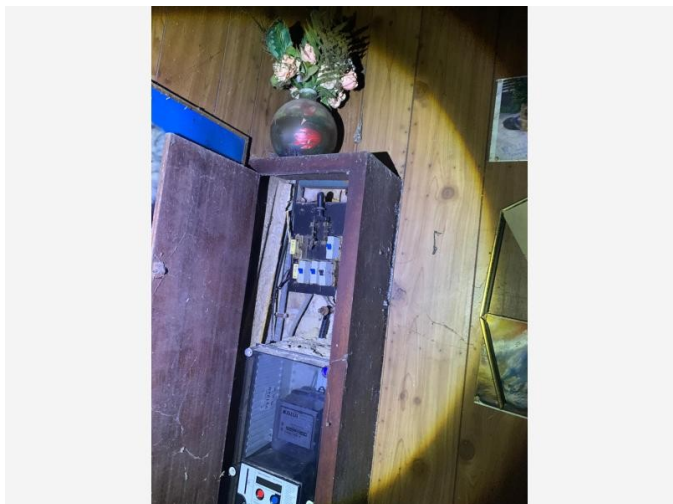
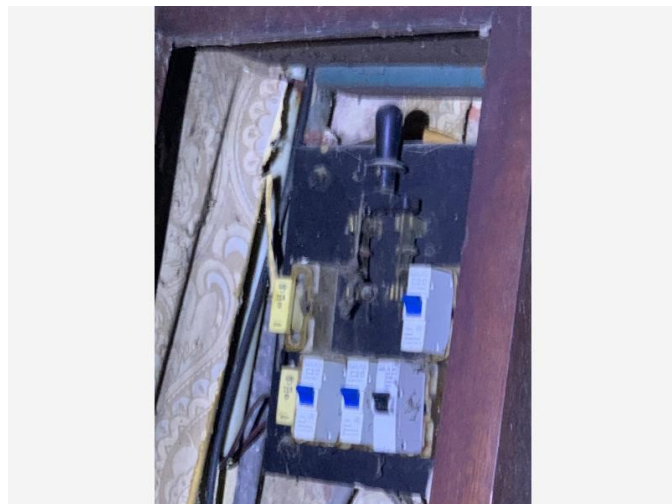
Eindbeoordeling materiaalrisico	Verhoogd materiaalrisico en/of verhoogde kans op vezelvrijgave
---------------------------------	--

Gebondenheid	Categorie 1: hechtgebonden in oorsprong
Asbestsoort (vezeltype)	Crocidoliet aanwezig
Asbestconcentratie	Laag (< 50%)
Afschermingsgraad van het gehele materiaal	Geheel of deels (ook) vrij aan de binnenlucht
Toestand van het materiaal	Licht beschadigd, licht verweerd. Intact materiaal type Pical – asbestboard of categorie III 'gebondenheid'

Beschrijving	Plaatje elektriciteitskast
Omgeving	Binnen
Primaire drager	Communicatie en elektrische infrastructuur en uitrusting
Asbestmateriaal	Plaat, paneel, tablet - Generiek
Bindmiddel van asbestmateriaal	Cement
Gebondenheid op basis van bindmiddel	Hecht
Hoeveelheid (oppervlakte - dikte - aantal)	• 0,10 m ² - 0,60 cm - 1 stuk
Totaal volume	< 0,001 m ³
Eenvoudig bereikbaar	Ja
Bevestigingswijze	• Geschroefd
Identificatiemethode	Vaststelling zonder monsternamen

- Verwijder dit asbestmateriaal zo snel mogelijk. Volg de toestand goed op.

- Eenvoudige handelingen: mag via doe-het-zelf of door werknemer(s) met opleidingsattest eenvoudige handelingen
Hechtgebonden toepassing binnen, deze mag verwijderd worden door werknemer(s) met opleidingsattest eenvoudige handelingen.

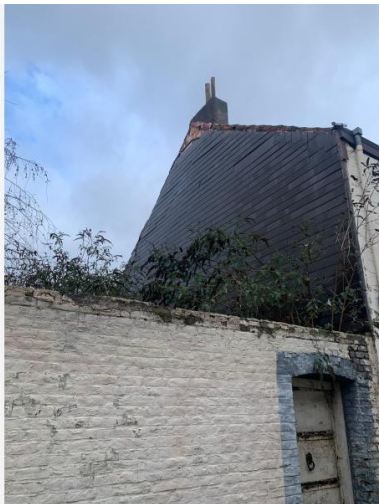
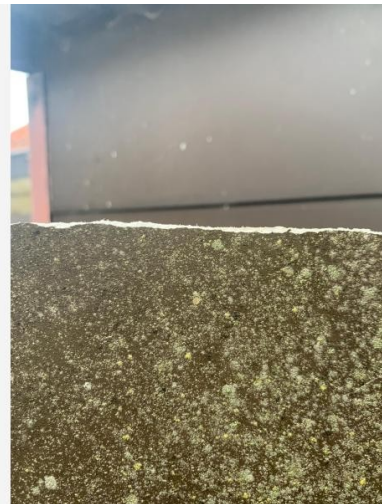
Eindbeoordeling materiaalrisico	Verhoogd materiaalrisico en/of verhoogde kans op vezelvrijgave
---------------------------------	--

Gebondenheid	Categorie 1: hechtgebonden in oorsprong
Asbestsoort (vezeltype)	Crocidoliet aanwezig
Asbestconcentratie	Laag (< 50%)
Afschermingsgraad van het gehele materiaal	Geheel of deels vrij aan de buitenlucht
Toestand van het materiaal	Matig beschadigd, matig verweerd

Beschrijving	Sidings zij- en achtergevel
Omgeving	Buiten
Primaire drager	Wand buitenschil
Asbestmateriaal	Plaat, paneel, tablet - Generiek
Bindmiddel van asbestmateriaal	Cement
Gebondenheid op basis van bindmiddel	Hecht
Hoeveelheid (oppervlakte - dikte - aantal)	• 65,00 m ² - 1,00 cm - 1 stuk
Totaal volume	0,65 m ³
Eenvoudig bereikbaar	Ja
Bevestigingswijze	• Geklemd
Identificatiemethode	Vaststelling zonder monsternamen

- Verwijder dit asbestmateriaal zo snel mogelijk. Volg de toestand goed op.
- Hemelwater dat afspoelt van asbestcement daken of gevels kan asbestdeeltjes bevatten. Gebruik het enkel voor gesloten circuits (bv. spoelen toiletten). Reinig na het vervangen van het dak of de gevel de dakgoten en regenwaterput of -ton om asbesthoudend sediment of slib te verwijderen

- Eenvoudige handelingen: mag via doe-het-zelf of door werknemer(s) met opleidingsattest eenvoudige handelingen
Hechtgebonden toepassing buiten, deze mag verwijderd worden via doe-het-zelf.

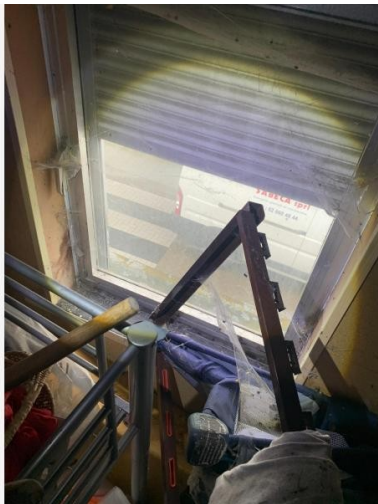
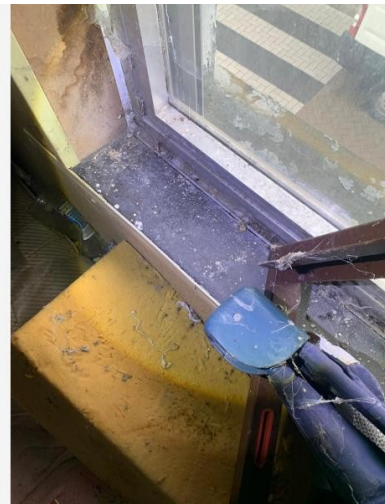
Eindbeoordeling materiaalrisico	Verhoogd materiaalrisico en/of verhoogde kans op vezelvrijgave
---------------------------------	--

Gebondenheid	Categorie 1: hechtgebonden in oorsprong
Asbestsoort (vezeltype)	Alleen chrysotiel
Asbestconcentratie	Laag (< 50%)
Afschermingsgraad van het gehele materiaal	Geheel of deels (ook) vrij aan de binnenlucht
Toestand van het materiaal	Matig beschadigd, matig verweerd

Beschrijving	Massal vensterbanken eerste verdieping
Omgeving	Binnen
Primaire drager	Wandopening verticaal (raam, deur, ...)
Asbestmateriaal	Plaat, paneel, tablet - Type Massal
Bindmiddel van asbestmateriaal	Cement
Gebondenheid op basis van bindmiddel	Hecht
Hoeveelheid (oppervlakte - dikte - aantal)	<ul style="list-style-type: none">0,25 m² - 2,00 cm - 4 stuks
Totaal volume	0,02 m ³
Eenvoudig bereikbaar	Ja
Bevestigingswijze	<ul style="list-style-type: none">Verlijmd, ingegoten, versmeerd
Identificatiemethode	Vaststelling zonder monsternamen

- Verwijder dit asbestmateriaal zo snel mogelijk. Volg de toestand goed op.

- Eenvoudige handelingen: mag via doe-het-zelf of door werknemer(s) met opleidingsattest eenvoudige handelingen
Hechtgebonden toepassing binnen, deze mag verwijderd worden door werknemer(s) met opleidingsattest eenvoudige handelingen.

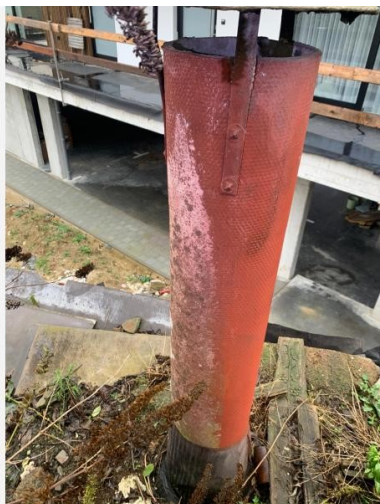
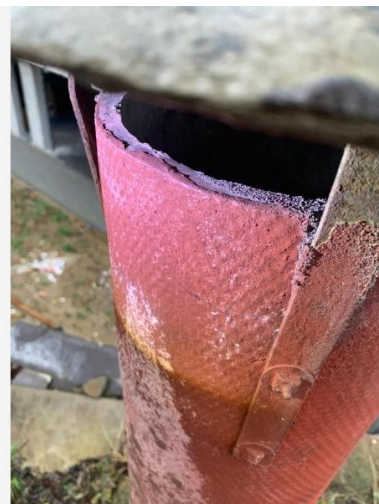
Eindbeoordeling materiaalrisico	Verhoogd materiaalrisico en/of verhoogde kans op vezelvrijgave
---------------------------------	--

Gebondenheid	Categorie 1: hechtgebonden in oorsprong
Asbestsoort (vezeltype)	Crocidoliet aanwezig
Asbestconcentratie	Laag (< 50%)
Afschermingsgraad van het gehele materiaal	Geheel of deels vrij aan de buitenlucht
Toestand van het materiaal	Matig beschadigd, matig verweerd

Beschrijving	Schouw en schouwkap plat dak
Omgeving	Buiten
Primaire drager	HVAC infrastructuur en uitrusting
Asbestmateriaal	Rookgaskanaal
Bindmiddel van asbestmateriaal	Cement
Gebondenheid op basis van bindmiddel	Hecht
Hoeveelheid (lengte - omtrek - dikte - aantal)	<ul style="list-style-type: none">1,50 m - 65,00 cm - 1,00 cm - 1 stuk
Totaal volume	0,01 m ³
Eenvoudig bereikbaar	Ja
Bevestigingswijze	<ul style="list-style-type: none">Verlijmd, ingegoten, versmeerd

Identificatiemethode	Vaststelling zonder monstername
Destructieve handeling voor identificatie	Nee
Opmerking	Ook de schouwhoed op de pijp is vervaardigd in asbesthoudend vezelcement.

- Verwijder dit asbestmateriaal zo snel mogelijk. Volg de toestand goed op.
- Hemelwater dat afspoelt van asbestcement daken of gevels kan asbestdeeltjes bevatten. Gebruik het enkel voor gesloten circuits (bv. spoelen toiletten). Reinig na het vervangen van het dak of de gevel de dakgoten en regenwaterput of -ton om asbesthoudend sediment of slib te verwijderen

- Eenvoudige handelingen: mag via doe-het-zelf of door werknemer(s) met opleidingsattest eenvoudige handelingen
Hechtgebonden toepassing buiten, deze mag verwijderd worden door werknemer(s) met opleidingsattest eenvoudige handelingen.

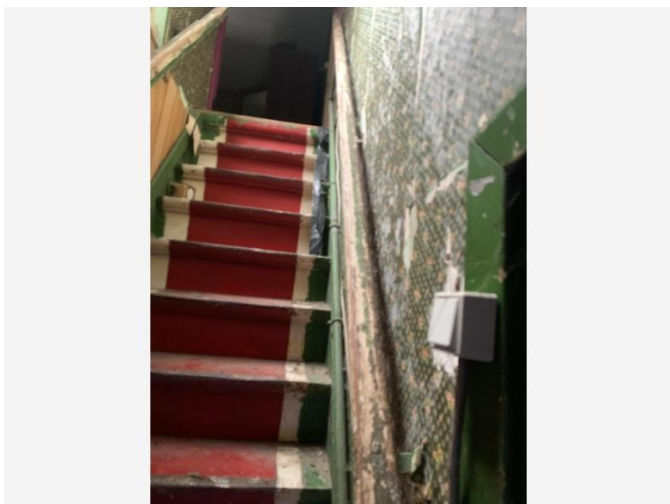
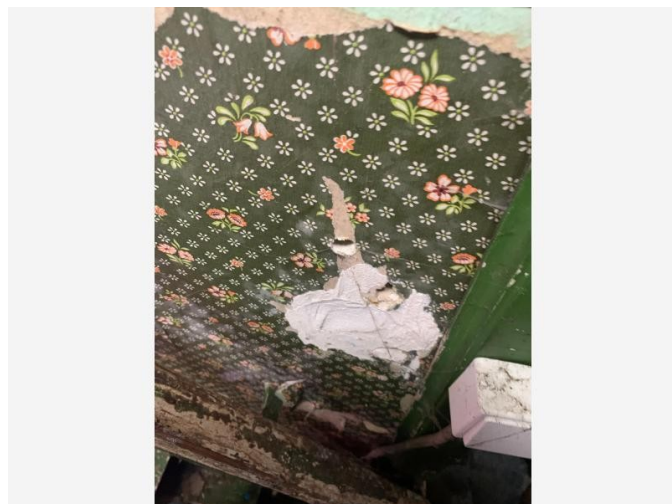
Geen asbest

#	Type	Referentie	Resultaat
10.1	Mengmonster	8041730	Geen asbest

Beschrijving	Pleisterwerk Muur
Omgeving	Binnen
Primaire drager	Binnenwand
Bindmiddel van materiaal	Gips - kalk

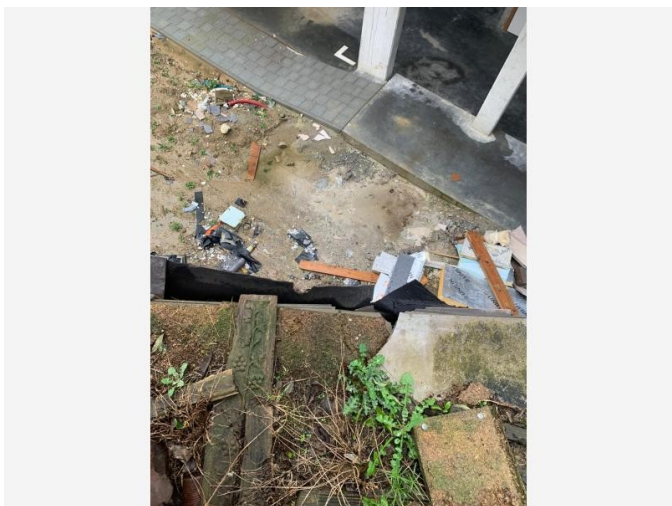
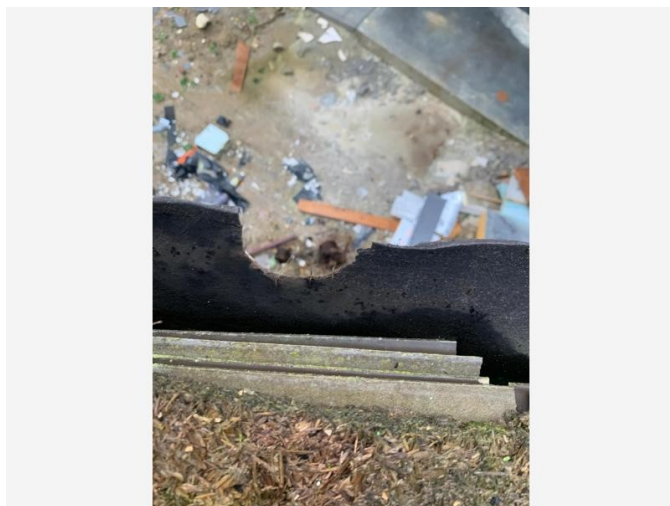
Geen asbest

#	Type	Referentie	Resultaat
11.1	Puntmonster	8041732	Geen asbest

Beschrijving	Roofing plat dak
Omgeving	Buiten
Primaire drager	Plat dak
Bindmiddel van materiaal	Bitumen (roofing, teer, asfalt)

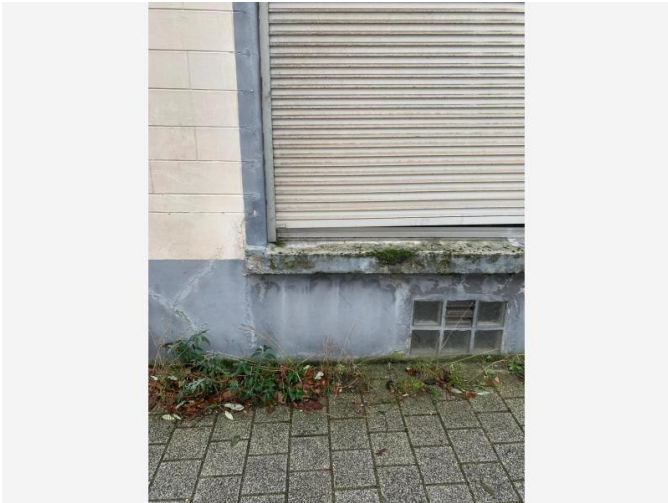
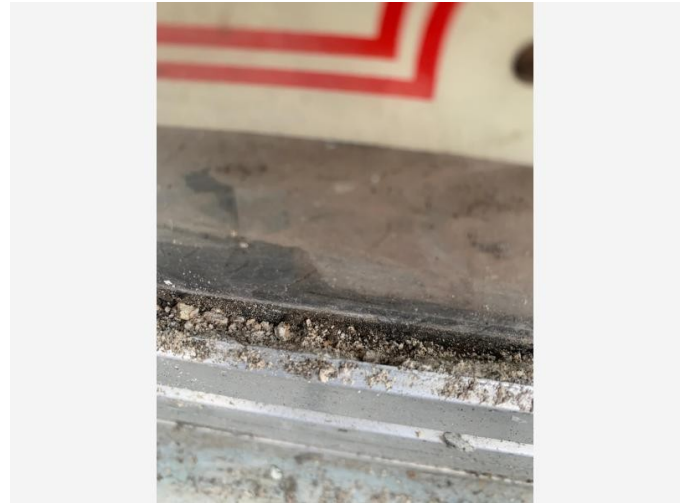
Geen asbest

#	Type	Referentie	Resultaat
12.1	Puntmonster	8041731	Geen asbest

Beschrijving	Kit buitenramen
Omgeving	Binnen
Primaire drager	Wandopening verticaal (raam, deur, ...)
Bindmiddel van materiaal	Kitten, mastiek, pasta
