# Asbestinventarisatetest

Torenstraat 4, 1982 Zemst

Attestnummer : 20250828-000248.001

Uitgegeven op : 28.08.2025

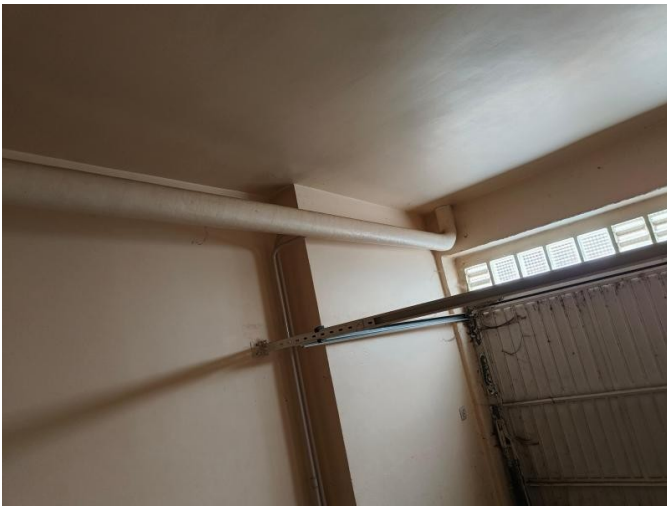
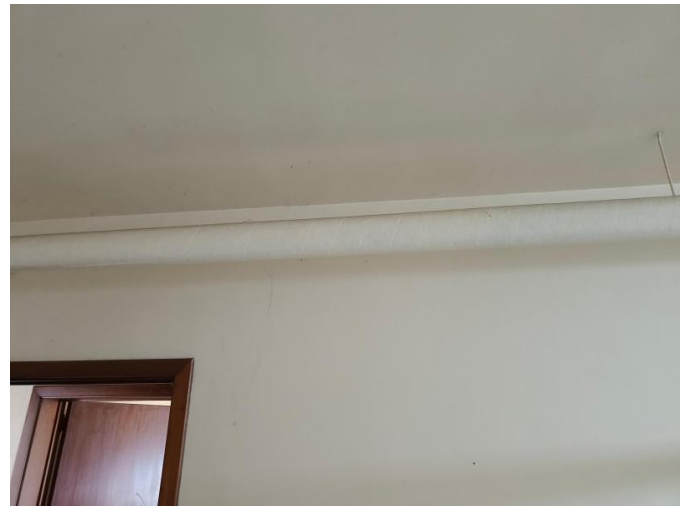
Eindbeoordeling materiaalrisico	Verhoogd materiaalrisico en/of verhoogde kans op vezelvrijgave
---------------------------------	--

Gebondenheid	Categorie 2: niet-hechtgebonden met matrix
Asbestsoort (vezeltype)	Amfibool aanwezig, uitgezonderd crocidoliet
Asbestconcentratie	Laag (< 50%)
Afschermingsgraad van het gehele materiaal	Geheel of deels (ook) vrij aan de binnenlucht
Toestand van het materiaal	Licht beschadigd, licht verweerd. Intact calciumsilicaatmateriaal of categorie III 'gebondenheid'

#	Type	Referentie	Resultaat
1.1	Mengmonster	M09	Amosiet

Beschrijving	Buisisolatie
Omgeving	Binnen
Primaire drager	HVAC infrastructuur en uitrusting
Asbestmateriaal	In-situ afwerkingslagen - Thermische isolatie
Bindmiddel van asbestmateriaal	Gips - kalk
Gebondenheid op basis van bindmiddel	Niet-hechtgebonden
Hoeveelheid (lengte - omtrek - dikte - aantal)	<ul style="list-style-type: none"><li>• 10,00 m - 100,00 cm - 2,00 cm - 1 stuk</li></ul>
Totaal volume	0,20 m <sup>3</sup>
Eenvoudig bereikbaar	Ja
Bevestigingswijze	<ul style="list-style-type: none"><li>• Verlijmd, ingegoten, versmeerd</li></ul>
Identificatiemethode	Vaststelling met monstername
Destructieve handeling voor identificatie	Nee
Opmerking	Deze oppervlakte werd niet gemeten, maar geschat op basis van een benadering voor alle aanwezige afvoerbuizen. Deze schatting mag niet worden gebruikt als maatstaf voor heffingen.

Verwijderen

- Zorg voor een veilig beheer. Vermijd het beschadigen van het asbestmateriaal. Controleer de toestand jaarlijks op wijzigingen.
- Scherm in afwachting van verwijdering het asbestmateriaal af van luchtstromingen en verstoring: bijvoorbeeld door het te verpakken, te fixeren, af te dekken, signalisatie - afbakening aan te brengen, ...

- Hermetische zone (erkend asbestverwijderaar)  
Het verwijderen van asbest bevattende buisisolatie zal gepaard gaan met vezelvrijgave en de kans op emissie is zeer hoog, een hermetische zone is de enige veilige manier waarop een erkend asbestverwijderaar dergelijke toepassing kan verwijderen.

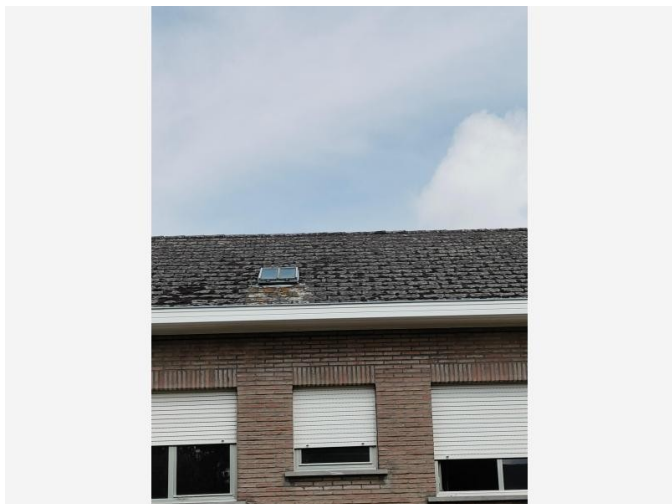
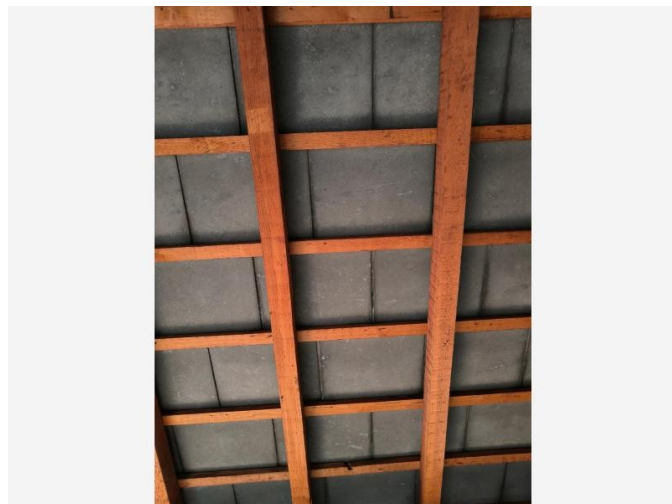
Eindbeoordeling materiaalrisico	Verhoogd materiaalrisico en/of verhoogde kans op vezelvrijgave
---------------------------------	--

Gebondenheid	Categorie 1: hechtgebonden in oorsprong
Asbestsoort (vezeltype)	Crocidoliet aanwezig
Asbestconcentratie	Laag (< 50%)
Afschermingsgraad van het gehele materiaal	Geheel of deels vrij aan de buitenlucht
Toestand van het materiaal	Matig beschadigd, matig verweerd

Beschrijving	Dak uit Asbestverdachte leien
Omgeving	Buiten
Primaire drager	Schuin dak
Asbestmateriaal	Dak- en gevelbekleding - Lei, shingle
Bindmiddel van asbestmateriaal	Cement
Gebondenheid op basis van bindmiddel	Hecht
Hoeveelheid (oppervlakte - aantal)	<ul style="list-style-type: none"><li>• 100,00 m<sup>2</sup> - 1 stuk</li></ul>
Totale oppervlakte	100,00 m <sup>2</sup>
Eenvoudig bereikbaar	Ja
Bevestigingswijze	<ul style="list-style-type: none"><li>• Genageld, geniet</li></ul>
Identificatiemethode	Vaststelling zonder monsternamen
Destructieve handeling voor identificatie	Nee
Opmerking	Op basis van onze expertise als deskundigen hebben we deze leien als asbesthoudend geclassificeerd, zonder staalname. De opgegeven volumes zijn slechts schattingen en mogen niet worden gebruikt als maatstaf voor heffingen.

Verwijderen

- Zorg voor een veilig beheer. Vermijd het beschadigen van het asbestmateriaal. Controleer de toestand jaarlijks op wijzigingen.
- Hemelwater dat afspoelt van asbestcement daken of gevels kan asbestdeeltjes bevatten. Gebruik het enkel voor gesloten circuits (bv. spoelen toiletten). Reinig na het vervangen van het dak of de gevel de dakgoten en regenwaterput of -ton om asbesthoudend sediment of slib te verwijderen
- Voer bijkomende staalname(s) uit.

- Eenvoudige handelingen: mag via doe-het-zelf of door werknemer(s) met opleidingsattest eenvoudige handelingen  
Raadpleeg de actuele wetgeving op de website van OVAM. Onder strikte voorwaarden is het eventueel toegestaan om deze toepassing zelf te verwijderen. Wanneer de leien zelfstandig verwijderd worden is het belangrijk om dit te doen zonder deze te breken of slijpen om emissie te voorkomen.

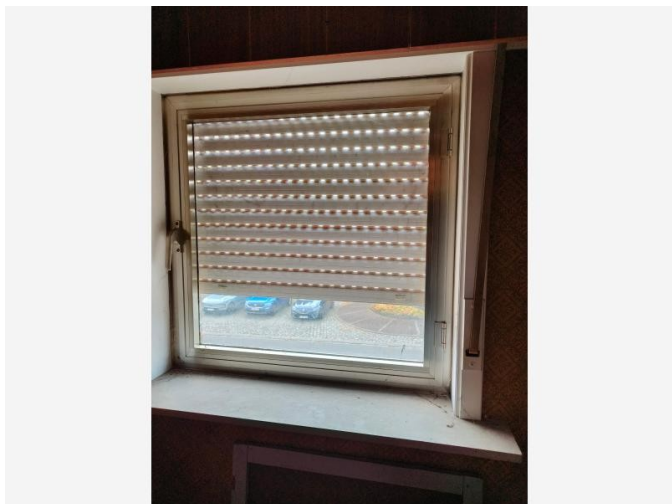
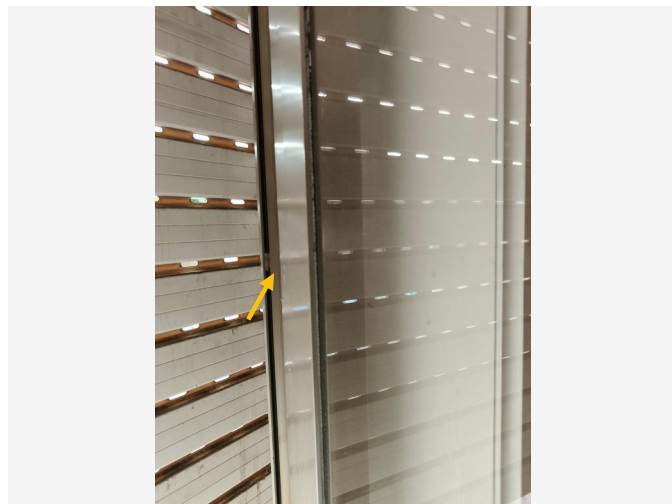
Eindbeoordeling materiaalrisico	Laag materiaalrisico en/of verlaagde kans op vezelvrijgave
---------------------------------	--

Gebondenheid	Categorie 1: hechtgebonden in oorsprong
Asbestsoort (vezeltype)	Alleen chrysotiel
Asbestconcentratie	Laag (< 50%)
Afschermingsgraad van het gehele materiaal	Geheel of deels vrij aan de buitenlucht
Toestand van het materiaal	Licht beschadigd, licht verweerd. Intact calciumsilicaatmateriaal of categorie III 'gebondenheid'

#	Type	Referentie	Resultaat
3.1	Puntmonster	M06	Chrysotiel

<b>Beschrijving</b>	Mastiek kader-muur
<b>Omgeving</b>	Grenst aan binnen- en buitenlucht
<b>Primaire drager</b>	Wandopening verticaal (raam, deur, ...)
<b>Asbestmateriaal</b>	In-situ afwerkingslagen - Pasta, stopverf, voegsel, stopsel, vulsel, mastiek, kitten, ...
<b>Bindmiddel van asbestmateriaal</b>	Kitten, mastiek, pasta
<b>Gebondenheid op basis van bindmiddel</b>	Hecht
<b>Hoeveelheid (gewicht - aantal)</b>	<ul style="list-style-type: none"><li>• 1,00 kg - 1 stuk</li></ul>
<b>Totaal gewicht</b>	1,00 kg
<b>Eenvoudig bereikbaar</b>	Ja
<b>Bevestigingswijze</b>	<ul style="list-style-type: none"><li>• Verlijmd, ingegoten, versmeerd</li></ul>
<b>Identificatiemethode</b>	Vaststelling met monstername
<b>Destructieve handeling voor identificatie</b>	Nee

Zorgvuldig beheren

- Zorg voor een veilig beheer. Vermijd het beschadigen van het asbestmateriaal. Controleer de toestand jaarlijks op wijzigingen.

- Eenvoudige handelingen: mag via doe-het-zelf of door werknemer(s) met opleidingsattest eenvoudige handelingen  
Schraap de mastiek rustig van de muur zo veel mogelijk in 1 geheel, maak hierbij zeker gebruik van de correcte PBM's.

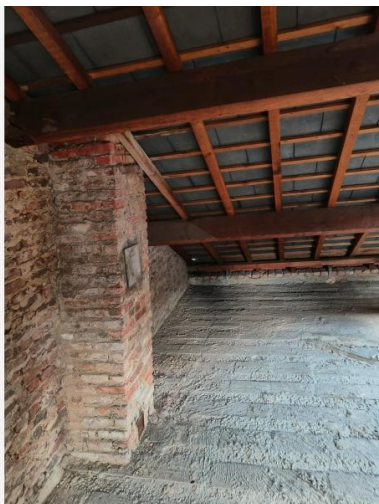
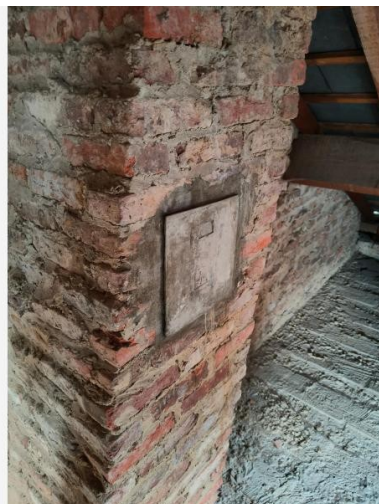
Eindbeoordeling materiaalrisico	Zeer laag materiaalrisico en/of zeer lage kans op vezelvrijgave
---------------------------------	---

Gebondenheid	Categorie 1: hechtgebonden in oorsprong
Asbestsoort (vezeltype)	Alleen chrysotiel
Asbestconcentratie	Laag (< 50%)
Afschermingsgraad van het gehele materiaal	Geheel of deels (ook) vrij aan de binnenlucht
Toestand van het materiaal	Onbeschadigd, niet verweerd

#	Type	Referentie	Resultaat
4.1	Puntmonster	M07	Chrysotiel

Beschrijving	Roetluik uit asbestcement
Omgeving	Binnen
Primaire drager	HVAC infrastructuur en uitrusting
Asbestmateriaal	Brandwerende afsluiting (prefab geheel) - Luik
Bindmiddel van asbestmateriaal	Cement
Gebondenheid op basis van bindmiddel	Hecht
Hoeveelheid (gewicht - aantal)	<ul style="list-style-type: none"><li>• 1,47 kg - 1 stuk</li></ul>
Totaal gewicht	1,47 kg
Eenvoudig bereikbaar	Ja
Bevestigingswijze	<ul style="list-style-type: none"><li>• Geklemd</li><li>• Verlijmd, ingegoten, versmeerd</li></ul>
Identificatiemethode	Vaststelling met monsternamen
Destructieve handeling voor identificatie	Nee
Opmerking	Deze oppervlakte, volumes en gewichten zijn niet gemeten, maar geschat op basis van een benadering van de aanwezige roetluiken. Deze schatting mag niet worden gebruikt als maatstaf voor heffingen.

Zorgvuldig beheren

- Zorg voor een veilig beheer. Vermijd het beschadigen van het asbestmateriaal. Controleer de toestand jaarlijks op wijzigingen.

- Eenvoudige handelingen: mag via doe-het-zelf of door werknemer(s) met opleidingsattest eenvoudige handelingen

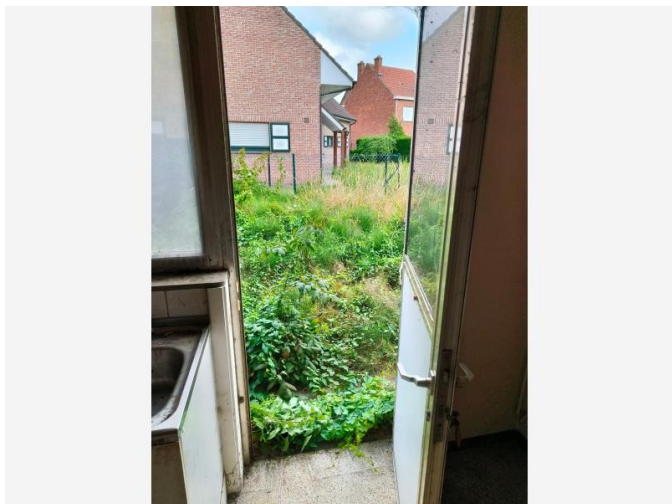
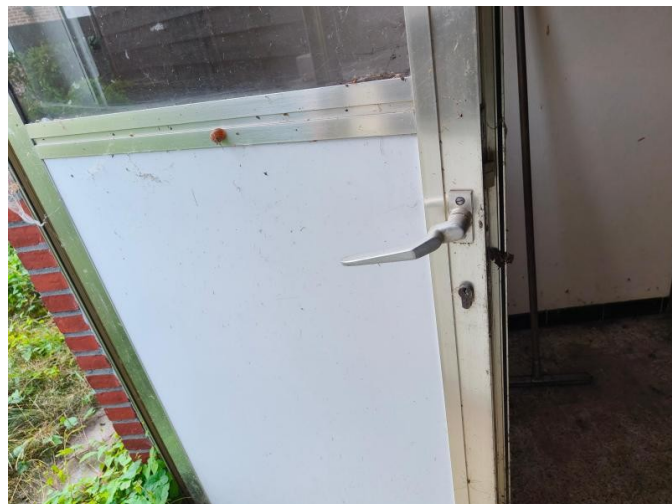
Eindbeoordeling materiaalrisico	Zeer laag materiaalrisico en/of zeer lage kans op vezelvrijgave
---------------------------------	---

Gebondenheid	Categorie 1: hechtgebonden in oorsprong
Asbestsoort (vezeltype)	Alleen chrysotiel
Asbestconcentratie	Laag (< 50%)
Afschermingsgraad van het gehele materiaal	Geheel of deels vrij aan de buitenlucht
Toestand van het materiaal	Onbeschadigd, niet verweerd

#	Type	Referentie	Resultaat
5.1	Puntmonster	M08	Chrysotiel

Beschrijving	Plaat deur
Omgeving	Buiten
Primaire drager	Wandopening verticaal (raam, deur, ...)
Asbestmateriaal	Brandwerende afsluiting (prefab geheel) - Deur
Bindmiddel van asbestmateriaal	Cement
Gebondenheid op basis van bindmiddel	Hecht
Hoeveelheid (gewicht - aantal)	<ul style="list-style-type: none"><li>• 3,00 kg - 1 stuk</li></ul>
Totaal gewicht	3,00 kg
Eenvoudig bereikbaar	Ja
Bevestigingswijze	<ul style="list-style-type: none"><li>• Geklemd</li><li>• Verlijmd, ingegoten, versmeerd</li></ul>
Identificatiemethode	Vaststelling met monstername
Destructieve handeling voor identificatie	Nee

Zorgvuldig beheren

- Zorg voor een veilig beheer. Vermijd het beschadigen van het asbestmateriaal. Controleer de toestand jaarlijks op wijzigingen.

- Eenvoudige handelingen: mag via doe-het-zelf of door werknemer(s) met opleidingsattest eenvoudige handelingen  
Verwijder de deuren in hun geheel, kader en deurplaten samen om de asbestcementen platen in de deuren op een veilige manier mee te verwijderen.

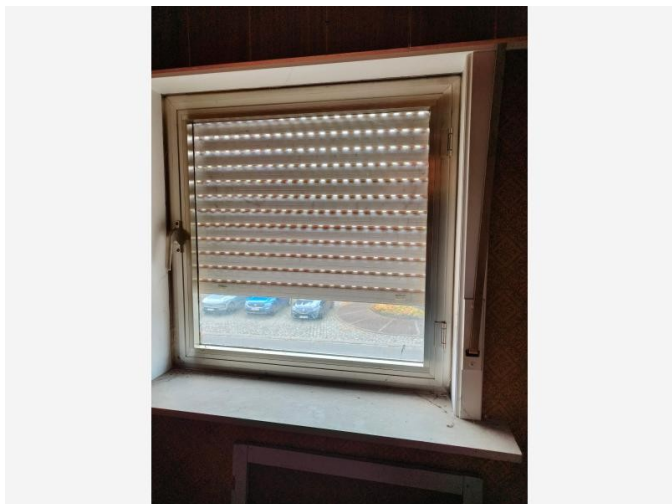
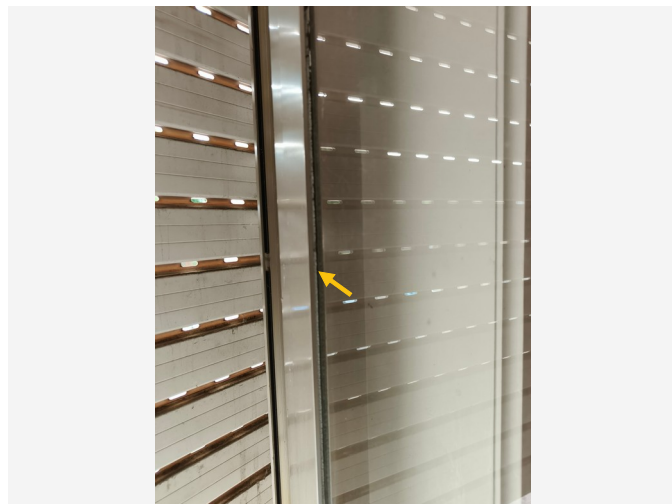
Eindbeoordeling materiaalrisico	Laag materiaalrisico en/of verlaagde kans op vezelvrijgave
---------------------------------	--

Gebondenheid	Categorie 1: hechtgebonden in oorsprong
Asbestsoort (vezeltype)	Alleen chrysotiel
Asbestconcentratie	Laag (< 50%)
Afschermingsgraad van het gehele materiaal	Geheel of deels vrij aan de buitenlucht
Toestand van het materiaal	Licht beschadigd, licht verweerd. Intact calciumsilicaatmateriaal of categorie III 'gebondenheid'

#	Type	Referentie	Resultaat
6.1	Puntmonster	M05	Chrysotiel

<b>Beschrijving</b>	Mastiek glas-kader
<b>Omgeving</b>	Grenst aan binnen- en buitenlucht
<b>Primaire drager</b>	Wandopening verticaal (raam, deur, ...)
<b>Asbestmateriaal</b>	In-situ afwerkingslagen - Pasta, stopverf, voegsel, stopsel, vulsel, mastiek, katten, ...
<b>Bindmiddel van asbestmateriaal</b>	Kitten, mastiek, pasta
<b>Gebondenheid op basis van bindmiddel</b>	Hecht
<b>Hoeveelheid (gewicht - aantal)</b>	<ul style="list-style-type: none"><li>• 1,00 kg - 1 stuk</li></ul>
<b>Totaal gewicht</b>	1,00 kg
<b>Eenvoudig bereikbaar</b>	Ja
<b>Bevestigingswijze</b>	<ul style="list-style-type: none"><li>• Verlijmd, ingegoten, versmeerd</li></ul>
<b>Identificatiemethode</b>	Vaststelling met monstername
<b>Destructieve handeling voor identificatie</b>	Nee

Zorgvuldig beheren

- Zorg voor een veilig beheer. Vermijd het beschadigen van het asbestmateriaal. Controleer de toestand jaarlijks op wijzigingen.

- Eenvoudige handelingen: mag via doe-het-zelf of door werknemer(s) met opleidingsattest eenvoudige handelingen verwijderen de vensters in hun geheel, glas en kader samen om de asbesthoudende mastiek op een veilige manier mee te verwijderen. Men moet zich goed informeren naar de geldende regels voor asbestinzameling. Zie de huidige regelgeving i.v.m. asbestverwijderingsmethodes, zie ook <https://ovam.vlaanderen.be/voorzorgsmaatregelen-bij-asbestverwijdering>. Voor verdere informatie kan u de "Toelichting" achteraan beschreven in het asbestattest, waar de methodieken asbestverwijdering worden beschreven verder raadplegen

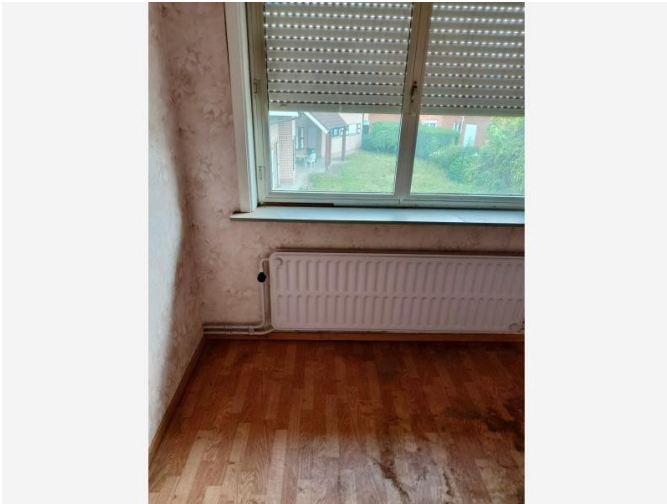
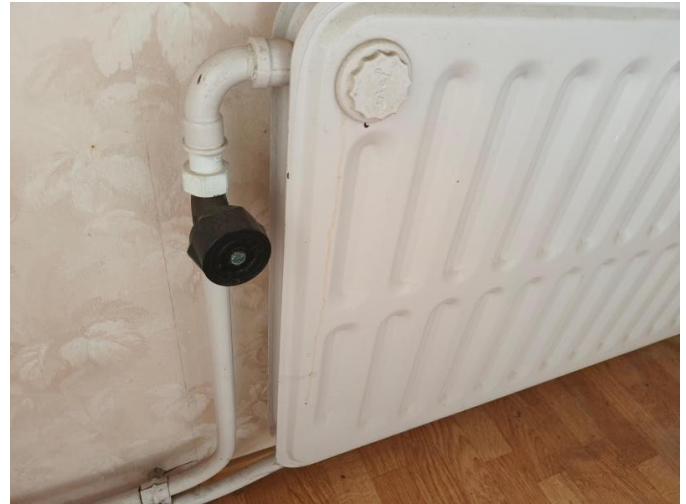
gebruik deze voorzichtig zolang u deze niet vervangt.

Beschrijving	Bakeliet radiatorknoppen
Omgeving	Binnen
Primaire drager	Ruimteverwarming
Asbestmateriaal	Plaat, paneel, tablet - Type Bakeliet
Bindmiddel van asbestmateriaal	Kunststof of -hars
Gebondenheid op basis van bindmiddel	Hecht
Hoeveelheid (oppervlakte - dikte - aantal)	• 1,00 m <sup>2</sup> - 0,80 cm - 4 stuks
Totaal volume	0,032 m <sup>3</sup>
Eenvoudig bereikbaar	Ja
Bevestigingswijze	• Geschroefd
Identificatiemethode	Vaststelling zonder monstername
Destructieve handeling voor identificatie	Nee
Opmerking	Deze oppervlakte werd niet gemeten, maar geschat op basis van een benadering voor alle aanwezige radiatorknoppen. Deze schatting mag niet worden gebruikt als maatstaf voor heffingen. Als deskundige hebben wij geverifieerd dat het materiaal inderdaad bakeliet betreft en geen harde PVC. Bakeliet wordt door ons beschouwd als een asbestverdachte toepassing, aangezien het in veel gevallen asbesthoudend is. We hebben echter geen staalname uitgevoerd om de functionaliteit van de radiatorknoppen niet in gevaar te brengen.

Zorgvuldig beheren

- Zorg voor een veilig beheer. Vermijd het beschadigen van het asbestmateriaal. Controleer de toestand jaarlijks op wijzigingen.
- Voer bijkomende staalname(s) uit.

- Eenvoudige handelingen: mag via doe-het-zelf of door werknemer(s) met opleidingsattest eenvoudige handelingen  
Raadpleeg de actuele wetgeving op de website van OVAM. Onder strikte voorwaarden kan het eventueel toegestaan zijn om deze toepassing zelf te verwijderen. Bij twijfel wordt echter sterk aangeraden om een erkende asbestverwijderaar te raadplegen. Zorg er bovendien voor dat u zich goed informeert via de websites van OVAM en andere officiële bronnen over de persoonlijke beschermingsmaatregelen die nodig zijn en de richtlijnen voor het veilig verwijderen van asbest.

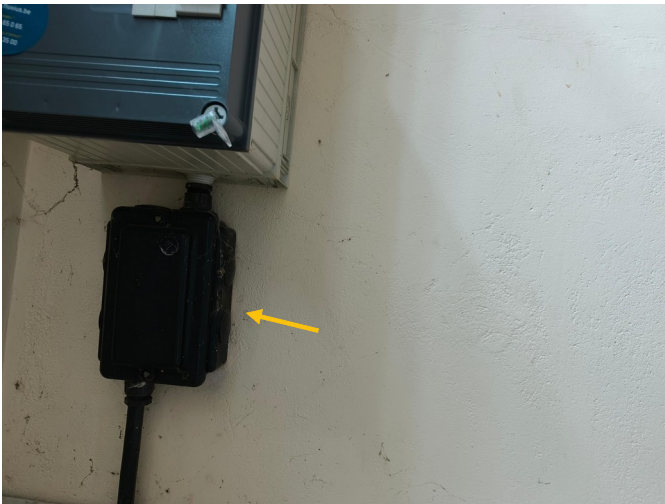
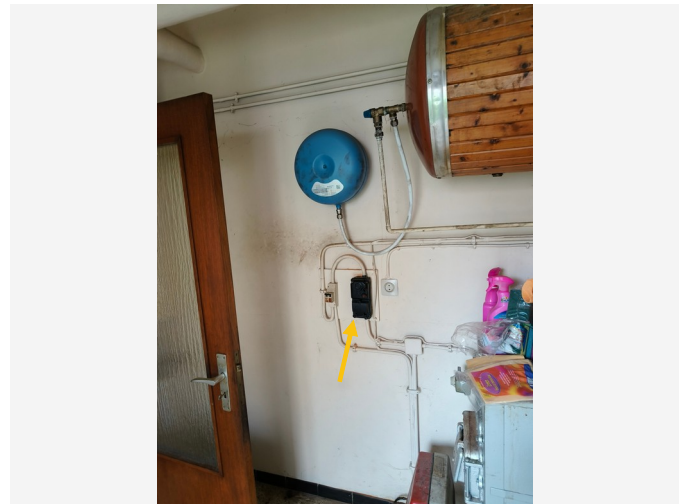
Beschrijving	Bakeliet electriciteitsdoos
Omgeving	Binnen
Primaire drager	Communicatie en elektrische infrastructuur en uitrusting
Asbestmateriaal	Plaat, paneel, tablet - Type Bakeliet
Bindmiddel van asbestmateriaal	Kunststof of -hars
Gebondenheid op basis van bindmiddel	Hecht
Hoeveelheid (oppervlakte - dikte - aantal)	<ul style="list-style-type: none"> <li>• 0,70 m<sup>2</sup> - 0,50 cm - 1 stuk</li> </ul>
Totaal volume	0,004 m <sup>3</sup>
Eenvoudig bereikbaar	Ja
Bevestigingswijze	<ul style="list-style-type: none"> <li>• Geschroefd</li> </ul>
Identificatiemethode	Vaststelling zonder monsternamen
Destructieve handeling voor identificatie	Nee
Opmerking	Deze oppervlakte werd niet gemeten, maar geschat op basis van een benadering van de aanwezige tellerkast. Deze schatting mag niet worden gebruikt als maatstaf voor heffingen. Als deskundigen hebben wij vastgesteld dat het materiaal daadwerkelijk bakeliet betreft en geen harde pvc. Bakeliet wordt door ons beschouwd als een asbestverdachte toepassing, aangezien het in veel gevallen asbesthoudend is. We hebben geen staalname uitgevoerd om de functionaliteit van de tellerkast niet in gevaar te brengen.

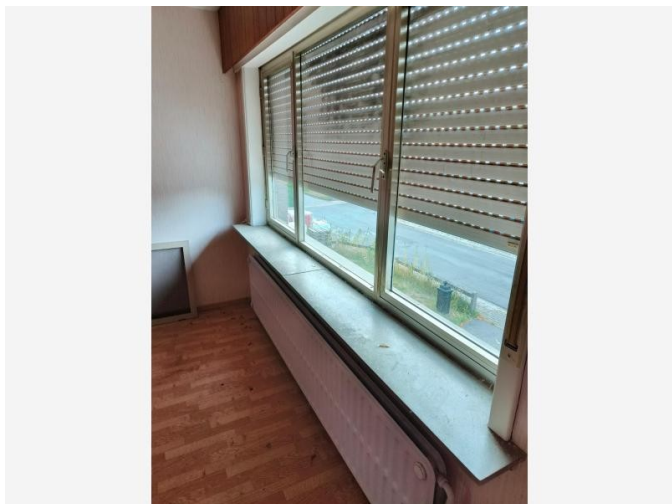
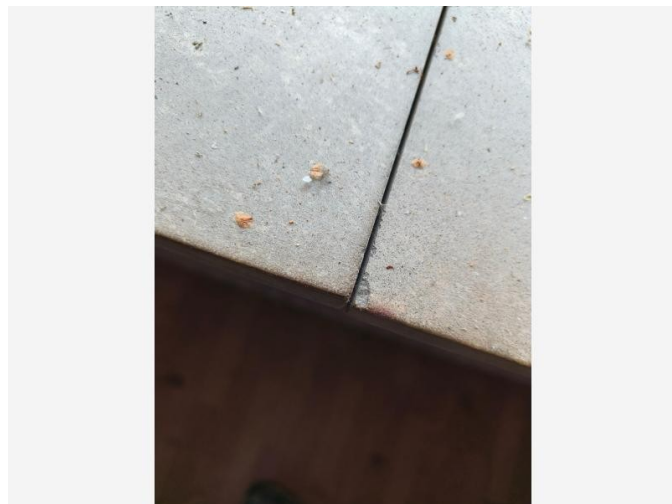
Beschrijving	Vensterbanken en deurdorpels
Omgeving	Binnen
Primaire drager	Wandopening verticaal (raam, deur, ...)
Asbestmateriaal	Plaat, paneel, tablet - Type Massal
Bindmiddel van asbestmateriaal	Cement
Gebondenheid op basis van bindmiddel	Hecht
Hoeveelheid (oppervlakte - dikte - aantal)	• 3,00 m <sup>2</sup> - 2,00 cm - 1 stuk
Totaal volume	0,06 m <sup>3</sup>
Eenvoudig bereikbaar	Ja
Bevestigingswijze	• Onbekend
Identificatiemethode	Vaststelling met monstername
Destructieve handeling voor identificatie	Nee
Opmerking	Deze oppervlakte, volumes en gewichten zijn niet gemeten, maar geschat op basis van een benadering van de aanwezige vensterbanken ( de opgegeven hoeveelheden mogen niet gebruikt worden als maatstaf van heffing).

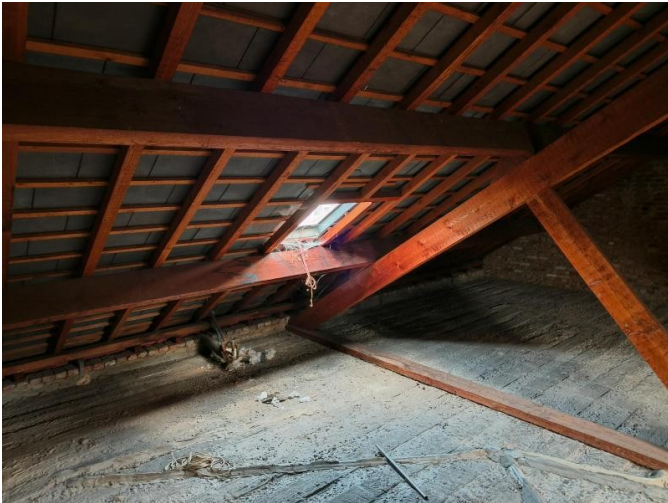
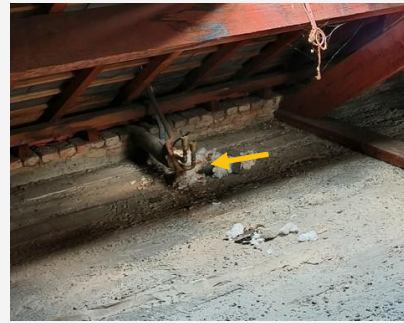
## Fiche 17: roofing zolder

Geen asbest
