Asbestinventarisatetest

Berkenlaan 3, 9990 Maldegem

Attestnummer : 20251104-000019.000

Uitgegeven op : 04.11.2025

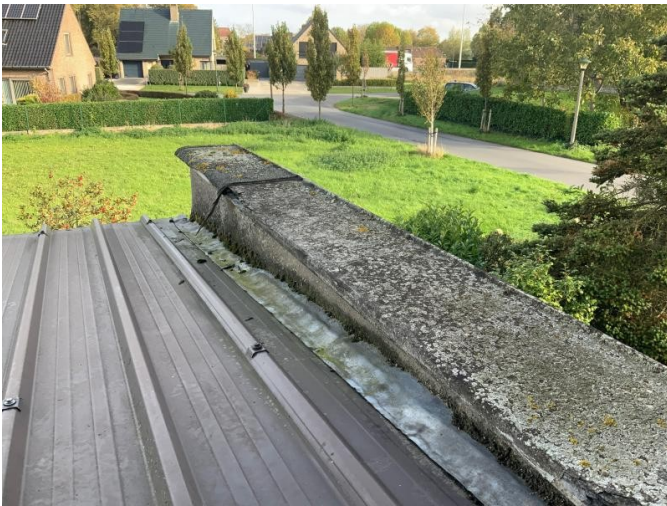
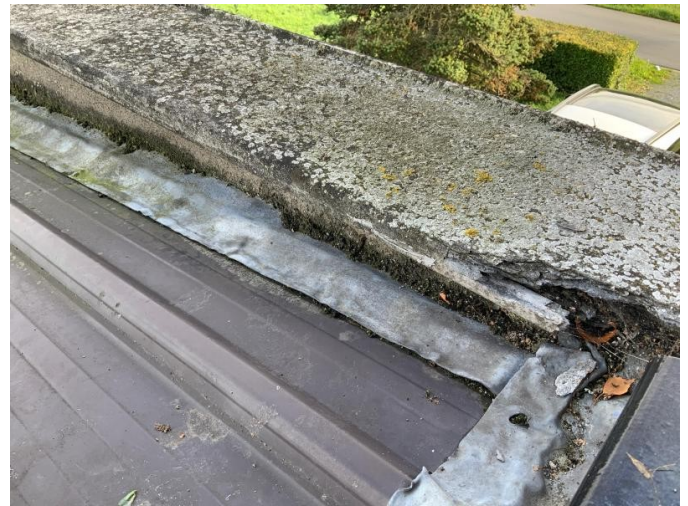
Eindbeoordeling materiaalrisico	Laag materiaalrisico en/of verlaagde kans op vezelvrijgave
---------------------------------	--

Gebondenheid	Categorie 1: hechtgebonden in oorsprong
Asbestsoort (vezeltype)	Alleen chrysotiel
Asbestconcentratie	Laag (< 50%)
Afschermingsgraad van het gehele materiaal	Enkel randen niet afgeschermd maar geen contact met binnenluchtstromen
Toestand van het materiaal	Matig beschadigd, matig verweerd

Beschrijving	Boordsteen
Omgeving	Buiten
Primaire drager	Afboording, omheining...
Asbestmateriaal	Dak- en gevelbekleding - Nok, windveer, boeiboord
Bindmiddel van asbestmateriaal	Cement
Gebondenheid op basis van bindmiddel	Hecht
Hoeveelheid (oppervlakte - aantal)	<ul style="list-style-type: none">• 2,00 m² - 1 stuk
Totale oppervlakte	2,00 m ²
Eenvoudig bereikbaar	Ja
Bevestigingswijze	<ul style="list-style-type: none">• Verlijmd, ingegoten, versmeerd
Identificatiemethode	Een monstername door de asbestdeskundige met laboanalyse door een asbestlabo.
Destructieve handeling voor identificatie	Nee

Verwijderen

- Zorg voor een veilig beheer. Vermijd het beschadigen van het asbestmateriaal. Controleer de toestand jaarlijks op wijzigingen.

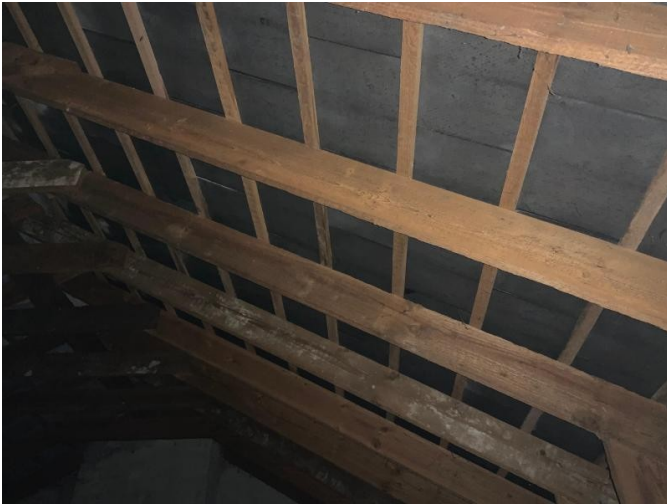
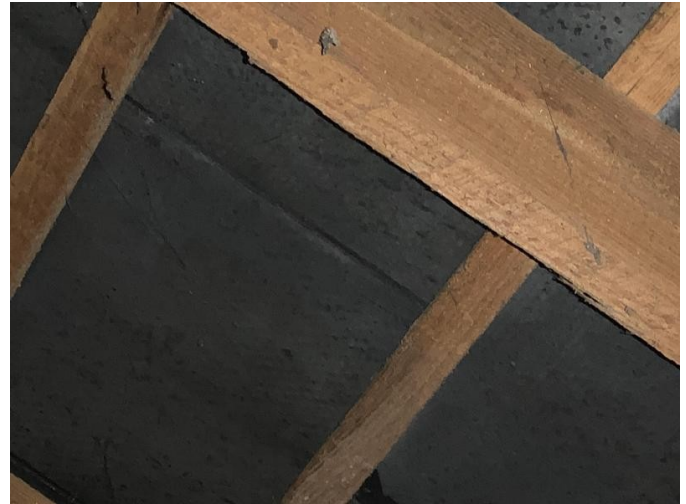
Eindbeoordeling materiaalrisico	Laag materiaalrisico en/of verlaagde kans op vezelvrijgave
---------------------------------	--

Gebondenheid	Categorie 1: hechtgebonden in oorsprong
Asbestsoort (vezeltype)	Crocidoliet aanwezig
Asbestconcentratie	Laag (< 50%)
Afschermingsgraad van het gehele materiaal	Geheel of deels (ook) vrij aan de binnenlucht
Toestand van het materiaal	Onbeschadigd, niet verweerd

Beschrijving	OnderDak
Omgeving	Grenst aan binnen- en buitenlucht
Primaire drager	Schuin dak
Asbestmateriaal	Dak- en gevelbekleding - Lei, shingle
Bindmiddel van asbestmateriaal	Cement
Gebondenheid op basis van bindmiddel	Hecht
Hoeveelheid (oppervlakte - aantal)	• 74,21 m ² - 1 stuk
Totale oppervlakte	74,21 m ²
Eenvoudig bereikbaar	Ja
Bevestigingswijze	<ul style="list-style-type: none">• Geklemd• Genageld, geniet
Identificatiemethode	<p>De asbestdeskundige beoordeelt het materiaal als asbestverdacht en dus asbesthoudend, en dit zonder monstername.</p> <p>Motivatie: De monstername brengt andere schade aan dan schade die inherent is aan de monstername.</p>
Destructieve handeling voor identificatie	Nee

Verwijderen

- Zorg voor een veilig beheer. Vermijd het beschadigen van het asbestmateriaal. Controleer de toestand jaarlijks op wijzigingen.

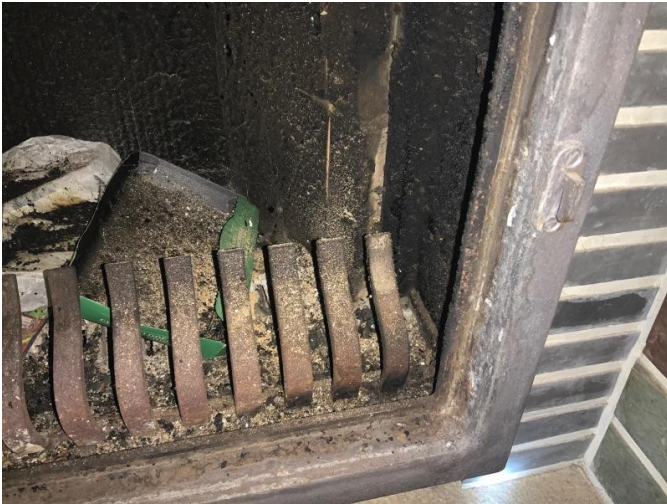
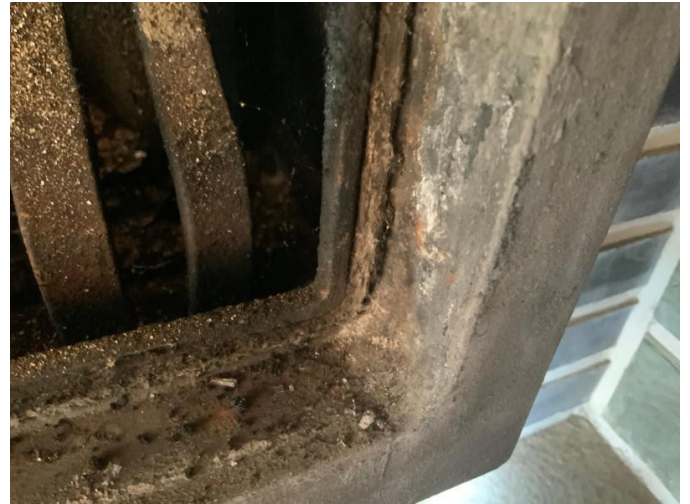
Eindbeoordeling materiaalrisico	Verhoogd materiaalrisico en/of verhoogde kans op vezelvrijgave
---------------------------------	--

Gebondenheid	Categorie 3: niet-hechtgebonden met weinig of geen matrix
Asbestsoort (vezeltype)	Alleen chrysotiel
Asbestconcentratie	Hoog ($\geq 50\%$)
Afschermingsgraad van het gehele materiaal	Geheel of deels (ook) vrij aan de binnenlucht
Toestand van het materiaal	Licht beschadigd, licht verweerd. Intact calciumsilicaatmateriaal of categorie III 'gebondenheid'

Beschrijving	Koord
Omgeving	Binnen
Primaire drager	Ruimteverwarming
Asbestmateriaal	Koord, lint, band, strip
Bindmiddel van asbestmateriaal	Weinig of geen bindmiddel (textiel, bevloeking, ...)
Gebondenheid op basis van bindmiddel	Niet-hechtgebonden
Hoeveelheid (lengte - omtrek - aantal)	<ul style="list-style-type: none">• 1,00 m - 0,20 cm - 1 stuk
Totale oppervlakte	0,002 m ²
Eenvoudig bereikbaar	Ja
Bevestigingswijze	<ul style="list-style-type: none">• Geklemd
Identificatiemethode	<p>De asbestdeskundige beoordeelt het materiaal als asbestverdacht en dus asbesthoudend, en dit zonder monstername.</p> <p>Motivatie: De monstername brengt andere schade aan dan schade die inherent is aan de monstername.</p>
Destructieve handeling voor identificatie	Nee
Opmerking	duidelijk visueel en naar bouwjaar en was nog collega ADI aanwezig die het opmerkte.

Verwijderen

- Zorg voor een veilig beheer. Vermijd het beschadigen van het asbestmateriaal. Controleer de toestand jaarlijks op wijzigingen.

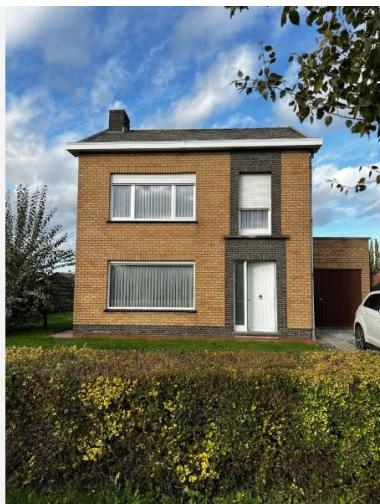
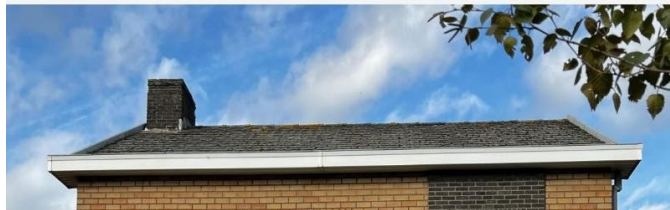
Beschrijving	dak
Omgeving	Buiten
Primaire drager	Schuin dak
Asbestmateriaal	Dak- en gevelbekleding - Lei, shingle
Bindmiddel van asbestmateriaal	Cement
Gebondenheid op basis van bindmiddel	Hecht
Hoeveelheid (oppervlakte - aantal)	• 74,62 m ² - 1 stuk
Totale oppervlakte	74,62 m ²
Eenvoudig bereikbaar	Ja
Bevestigingswijze	• Geklemd
Identificatiemethode	De asbestdeskundige beoordeelt het materiaal als asbestverdacht en dus asbesthoudend, en dit zonder monstername. Motivatie: De monstername brengt andere schade aan dan schade die inherent is aan de monstername.
Destructieve handeling voor identificatie	Nee

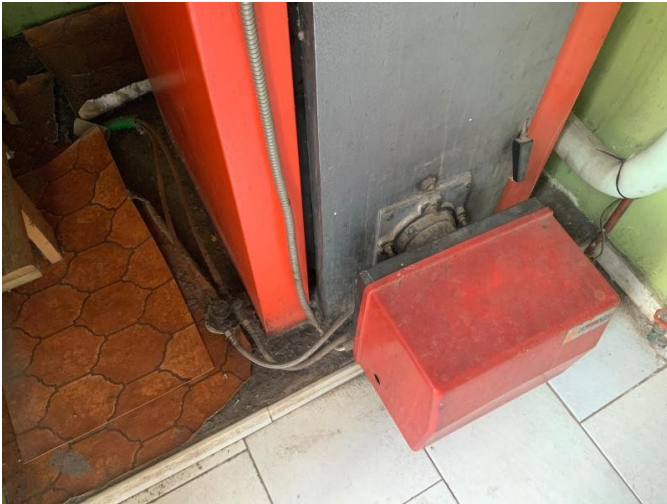
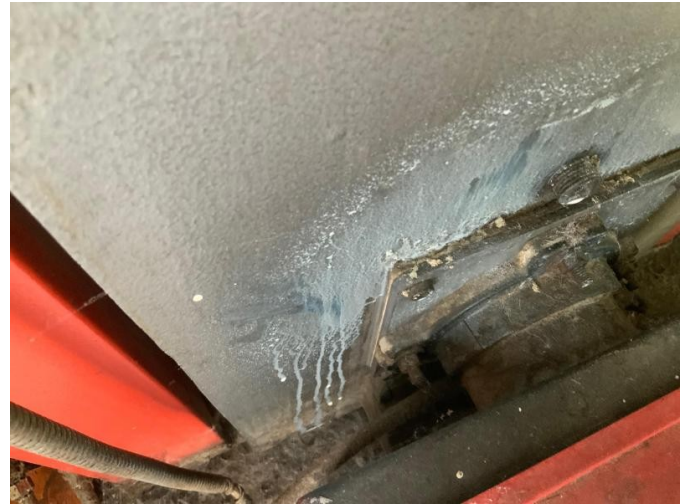
Beschrijving	Pakking
Omgeving	Binnen
Primaire drager	HVAC infrastructuur en uitrusting
Asbestmateriaal	Pakking, dichting
Bindmiddel van asbestmateriaal	Bitumen (roofing, teer, asfalt)
Gebondenheid op basis van bindmiddel	Hecht
Hoeveelheid (gewicht - aantal)	<ul style="list-style-type: none">• 0,20 kg - 1 stuk
Totaal gewicht	0,20 kg
Eenvoudig bereikbaar	Ja
Bevestigingswijze	<ul style="list-style-type: none">• Geklemd
Identificatiemethode	Een monstername door de asbestdeskundige met laboanalyse door een asbestlabo.
Destructieve handeling voor identificatie	Nee

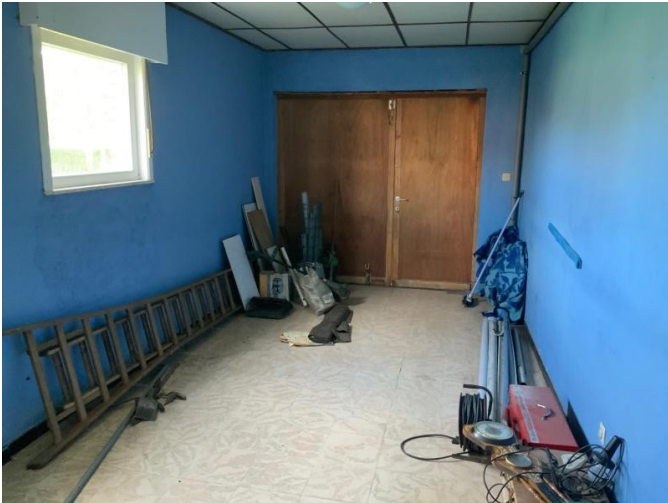
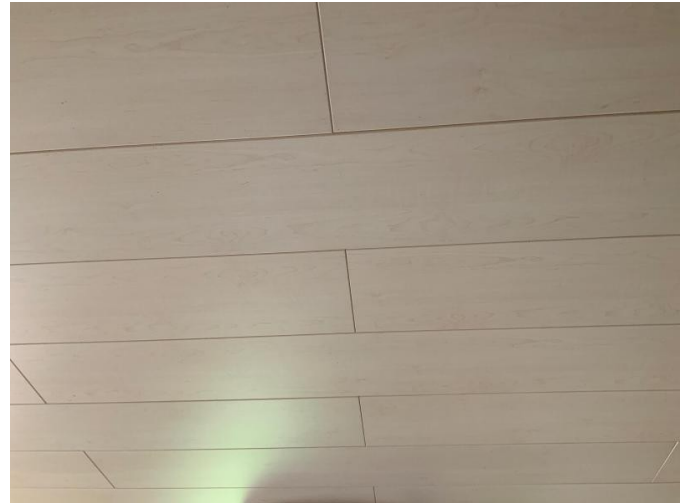
Fiche 9: Plafond beneden achter

Basis voor advies	De asbestdeskundige beoordeelt het materiaal als niet-asbestverdacht.
-------------------	---

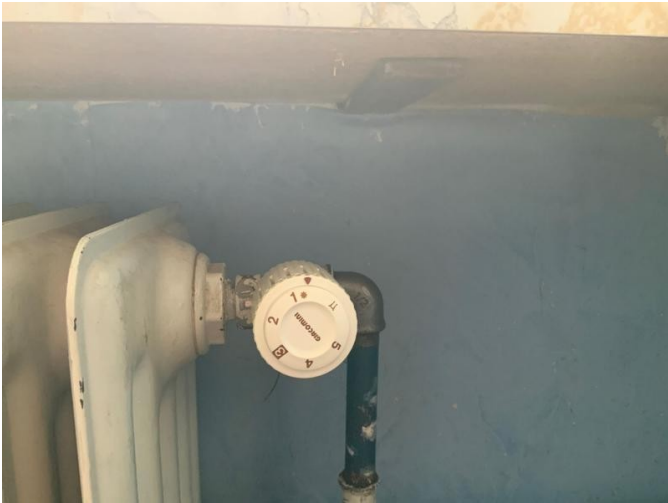
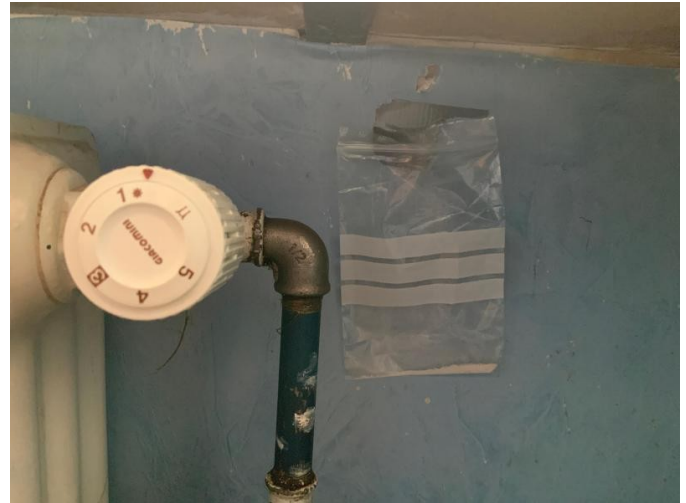
Geen asbest

Beschrijving	Muren
Omgeving	Binnen
Primaire drager	Binnenwand
Bindmiddel van materiaal	Gips - kalk
Gebondenheid op basis van bindmiddel	Niet-hechtgebonden
Hoeveelheid (oppervlakte - dikte - aantal)	• 692,31 m ² - 1,00 cm - 1 stuk
Totaal volume	6,923 m ³
Identificatiemethode	Een monstername door de asbestdeskundige met laboanalyse door een asbestlabo.
Destructieve handeling voor identificatie	Nee

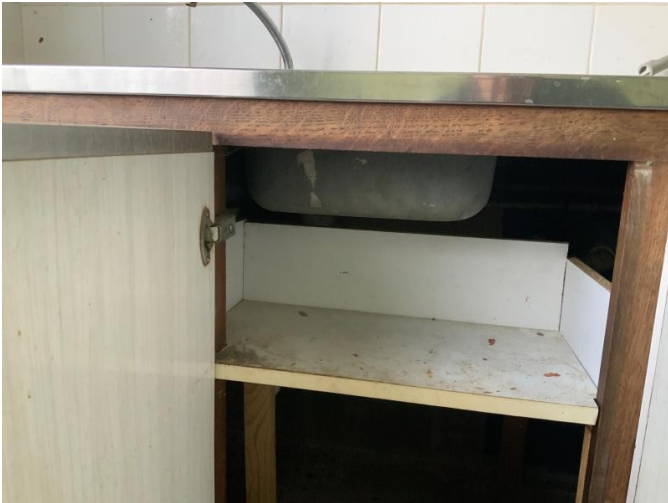
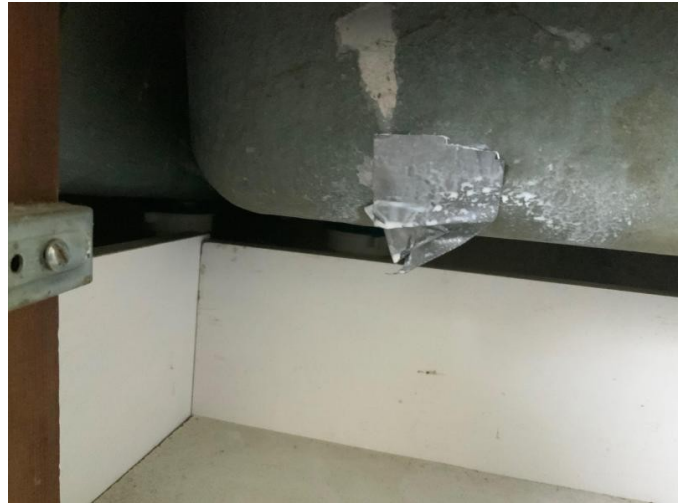
Fiche 18: Lavabo bijkeuken

Geen asbest

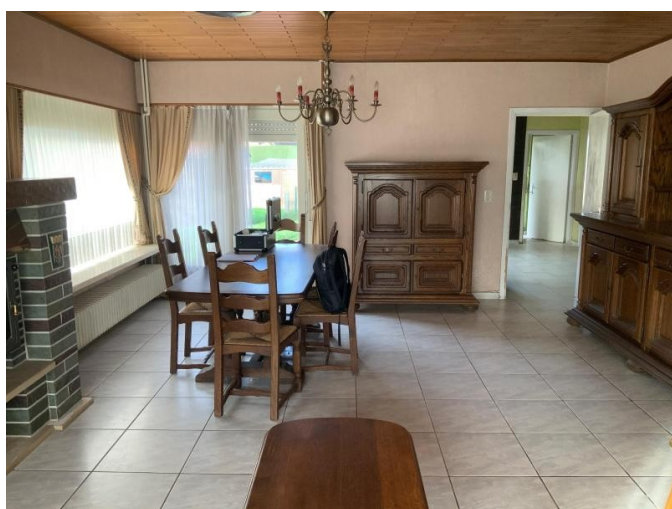
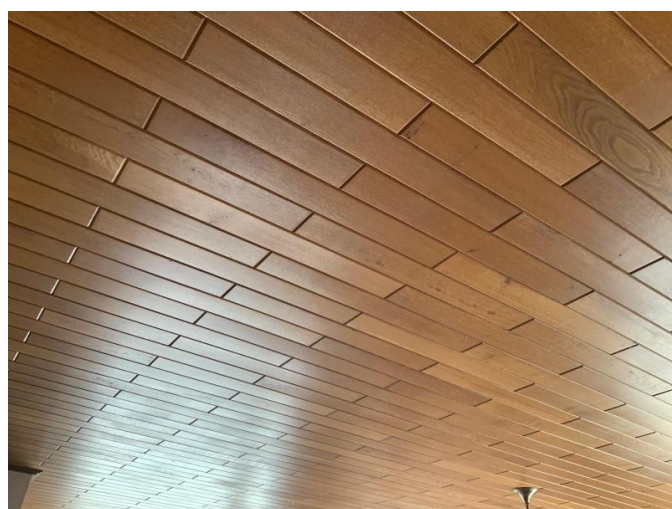
Beschrijving	Notitie	Terug te vinden op plannen
Fiche 19: Plafond living	Op basis van de beschikbare kennis en expertise is het duidelijk dat het plafond is gemaakt van houten planken en daarom niet verdacht wordt van asbest.	Plan 1.1: gelijkvloers nivo 0

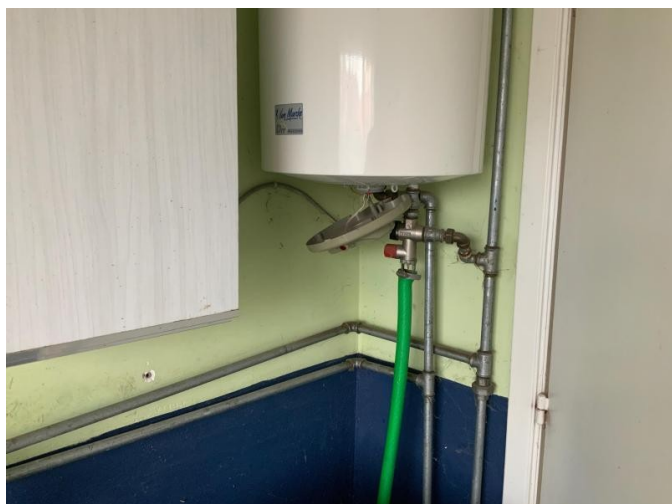
Beschrijving	Notitie	Terug te vinden op plannen
Fiche 20: onderdak	is niet van toepassing het is rechtstreeks dak besproken in bronfiche leien welke wel asbest houdend zijn.	Plan 1.3: zolder nivo 2
Fiche 21: Lift	Geen aanwezigheid	Plan 1.1: gelijkvloers nivo 0
Fiche 22: Leidingen	leidingisolatie is hier niet van toepassing Op basis van kennis en expertise kunnen we met vaststellen dat alle zichtbare leidingen in het betreffende gebouw gemaakt zijn van materialen zoals PVC, koper of staal. Deze materialen worden niet geassocieerd met asbest, waardoor er geen reden is om te vermoeden dat er asbesthoudende leidingen aanwezig zijn	Plan 1.1: gelijkvloers nivo 0
