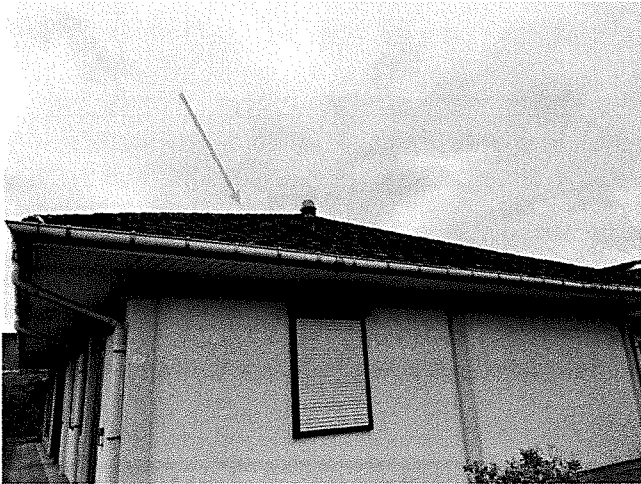
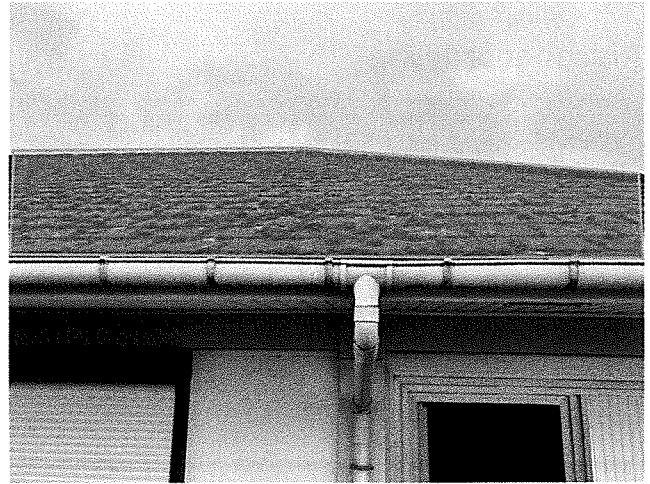
Het asbestmateriaal valt onder de mijlpaal van 2034.

Eindbeoordeling materiaalrisico	Verhoogd materiaalrisico en/of verhoogde kans op vezelvrijgave
---------------------------------	--

Gebondenheid	Categorie 1: hechtgebonden in oorsprong
Asbestsoort (vezeltype)	Crocidoliet aanwezig
Asbestconcentratie	Laag (< 50%)
Afschermingsgraad van het gehele materiaal	Geheel of deels vrij aan de buitenlucht
Toestand van het materiaal	Matig beschadigd, matig verweerd

Beschrijving	Leien woning
Omgeving	Buiten
Primaire drager	Schuin dak
Asbestmateriaal	Dak- en gevelbekleding - Lei, shingle
Bindmiddel van asbestmateriaal	Cement
Gebondenheid op basis van bindmiddel	Hecht
Hoeveelheid (oppervlakte - aantal)	<ul style="list-style-type: none">• 158,55 m² - 1 stuk
Totale oppervlakte	158,55 m ²
Eenvoudig bereikbaar	Nee <ul style="list-style-type: none">• Verwijdering tast de bouwkundige integriteit aan.
Bevestigingswijze	<ul style="list-style-type: none">• Genageld, geniet

- Zorg voor een veilig beheer. Vermijd het beschadigen van het asbestmateriaal. Controleer de toestand jaarlijks op wijzigingen.
- Verwijder dit asbestmateriaal zo snel mogelijk. Volg de toestand goed op.

- Eenvoudige handelingen: mag via doe-het-zelf of door werknemer(s) met opleidingsattest eenvoudige handelingen
Weinig kans op vezelvrijgave mits bevochtiging

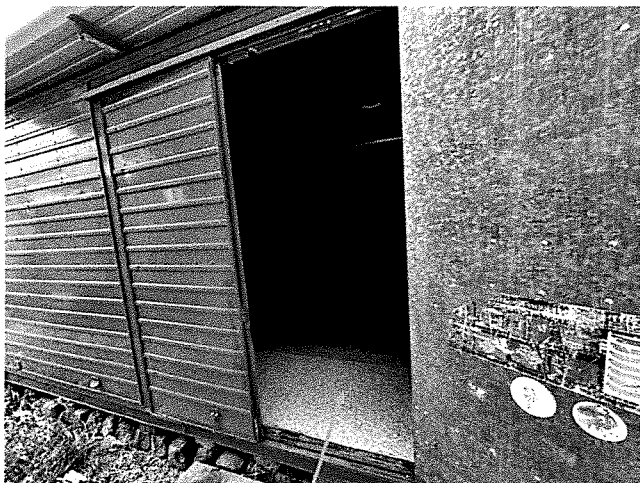
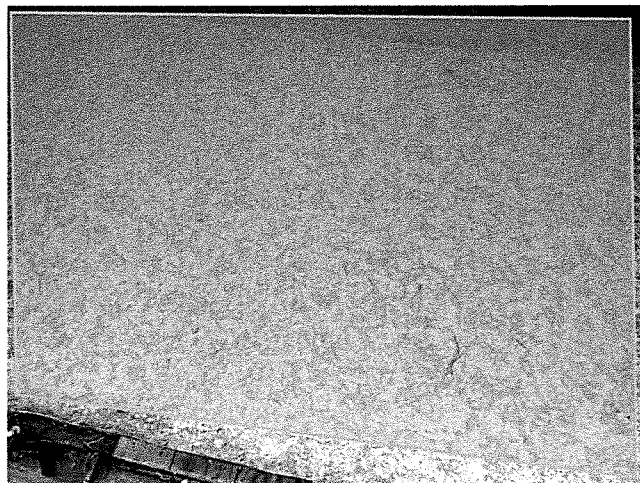
Het asbestmateriaal valt onder de mijlpaal van 2040.

Eindbeoordeling materiaalrisico	Verhoogd materiaalrisico en/of verhoogde kans op vezelvrijgave
---------------------------------	--

Gebondenheid	Categorie 1: hechtgebonden in oorsprong
Asbestsoort (vezeltype)	Crocidoliet aanwezig
Asbestconcentratie	Laag (< 50%)
Afschermingsgraad van het gehele materiaal	Geheel of deels (ook) vrij aan de binnenlucht
Toestand van het materiaal	Licht beschadigd, licht verweerd. Intact materiaal type Pical – asbestboard of categorie III 'gebondenheid'

Beschrijving	Container - vloerafwerking
Omgeving	Binnen
Primaire drager	Vloer
Asbestmateriaal	In-situ afwerkingslagen - Lijmlaag
Bindmiddel van asbestmateriaal	Lijm
Gebondenheid op basis van bindmiddel	Hecht
Hoeveelheid (oppervlakte - dikte - aantal)	• 10,70 m ² - 5,00 mm - 1 stuk
Totaal volume	0,054 m ³

- Zorg voor een veilig beheer. Vermijd het beschadigen van het asbestmateriaal. Controleer de toestand jaarlijks op wijzigingen.
- Zorg voor een veilig beheer en verwijder dit asbestmateriaal wanneer het bij werken eenvoudig bereikbaar wordt. Controleer de toestand jaarlijks op wijzigingen.
- Verwijder dit asbestmateriaal zo snel mogelijk. Volg de toestand goed op.

- Hermetische zone (erkend asbestverwijderaar)
Kans op vezelvrijgave groot

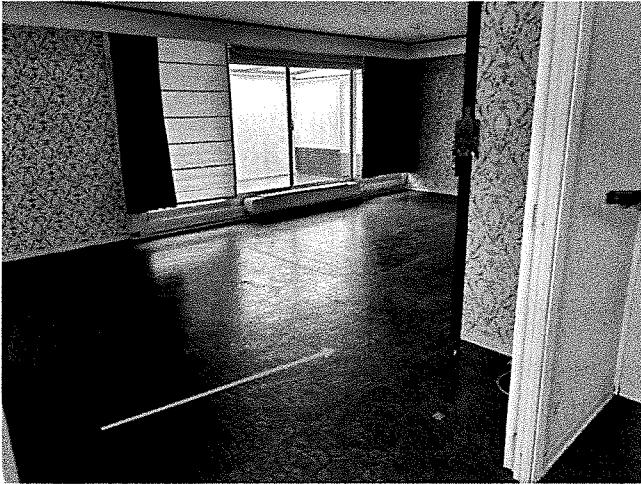
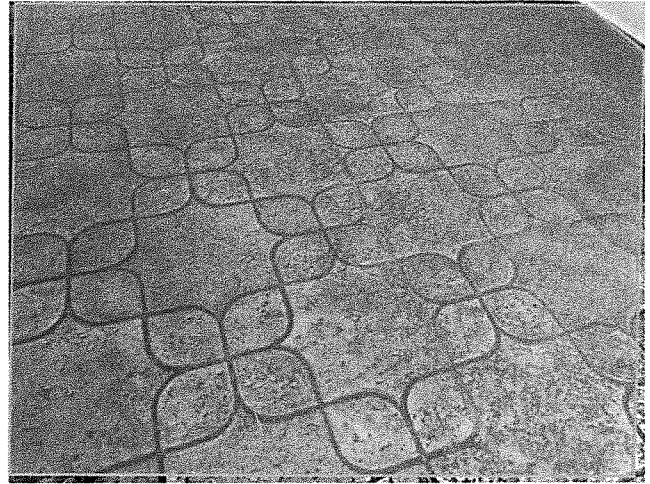
Fiche 10: Linoleum vloer woning

Het asbestmateriaal valt onder de mijlpaal van 2040.

Eindbeoordeling materiaalrisico	Verhoogd materiaalrisico en/of verhoogde kans op vezelvrijgave
---------------------------------	--

Gebondenheid	Categorie 1: hechtgebonden in oorsprong
Asbestsoort (vezeltype)	Crocidoliet aanwezig
Asbestconcentratie	Laag (< 50%)
Afschermingsgraad van het gehele materiaal	Geheel of deels (ook) vrij aan binnenluchtstromen
Toestand van het materiaal	Licht beschadigd, licht verweerd. Intact materiaal type Pical – asbestboard of categorie III 'gebondenheid'

Beschrijving	Linoleum vloer woning
Omgeving	Binnen
Primaire drager	Vloer
Asbestmateriaal	In-situ afwerkingslagen - Lijmlaag
Bindmiddel van asbestmateriaal	Lijm
Gebondenheid op basis van bindmiddel	Hecht
Hoeveelheid (oppervlakte - dikte - aantal)	• 92,80 m ² - 5,00 mm - 1 stuk
Totaal volume	0,464 m ³

- Zorg voor een veilig beheer. Vermijd het beschadigen van het asbestmateriaal. Controleer de toestand jaarlijks op wijzigingen.
- Zorg voor een veilig beheer en verwijder dit asbestmateriaal wanneer het bij werken eenvoudig bereikbaar wordt. Controleer de toestand jaarlijks op wijzigingen.
- Verwijder dit asbestmateriaal zo snel mogelijk. Volg de toestand goed op.

- Hermetische zone (erkend asbestverwijderaar)
Kans op vezelvrijgave groot

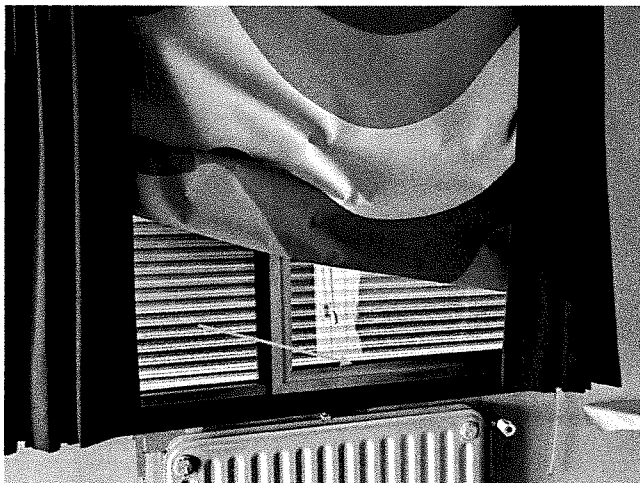
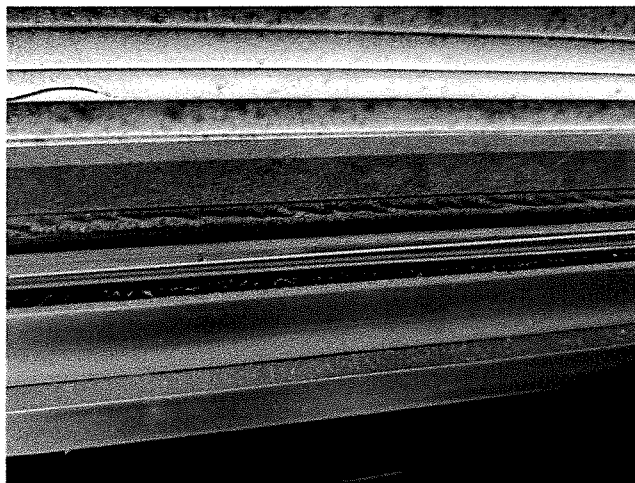
Het asbestmateriaal valt onder de mijlpaal van 2040.

Eindbeoordeling materiaalrisico	Verhoogd materiaalrisico en/of verhoogde kans op vezelvrijgave
---------------------------------	--

Gebondenheid	Categorie 1: hechtgebonden in oorsprong
Asbestsoort (vezeltype)	Crocidoliet aanwezig
Asbestconcentratie	Laag (< 50%)
Afschermingsgraad van het gehele materiaal	Geheel of deels (ook) vrij aan de binnenlucht
Toestand van het materiaal	Licht beschadigd, licht verweerd. Intact materiaal type Pical – asbestboard of categorie III 'gebondenheid'

Beschrijving	Siliconen ramen
Omgeving	Grenst aan binnen- en buitenlucht
Primaire drager	Wandopening verticaal (raam, deur, ...)
Asbestmateriaal	In-situ afwerkingslagen - Pasta, stopverf, voegsel, stopsel, vulsel, mastiek, kitten, ...
Bindmiddel van asbestmateriaal	Lijm
Gebondenheid op basis van bindmiddel	Hecht
Hoeveelheid (gewicht – aantal)	<ul style="list-style-type: none"> • 2,00 kg - 1 stuk
Totaal gewicht	2,00 kg
Eenvoudig bereikbaar	<p>Nee</p> <ul style="list-style-type: none"> • Verwijdering tast de bouwkundige integriteit aan.

- Zorg voor een veilig beheer. Vermijd het beschadigen van het asbestmateriaal. Controleer de toestand jaarlijks op wijzigingen.
- Zorg voor een veilig beheer en verwijder dit asbestmateriaal wanneer het bij werken eenvoudig bereikbaar wordt. Controleer de toestand jaarlijks op wijzigingen.
- Verwijder dit asbestmateriaal zo snel mogelijk. Volg de toestand goed op.

- Eenvoudige handelingen: mag via doe-het-zelf of door werknemer(s) met opleidingsattest eenvoudige handelingen
Weinig kans op vezelvrijgave mits bevochtiging

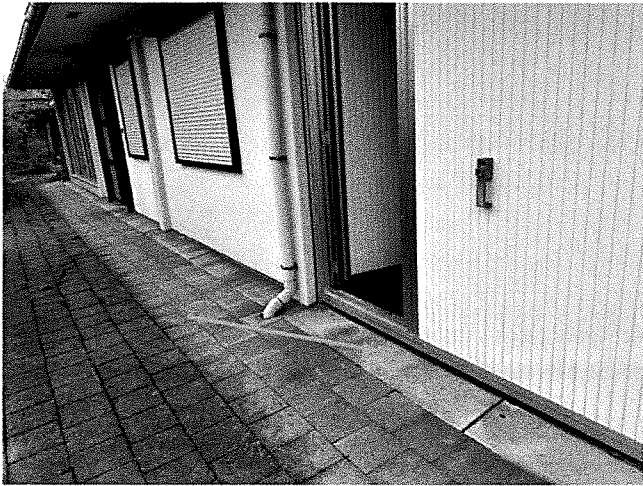
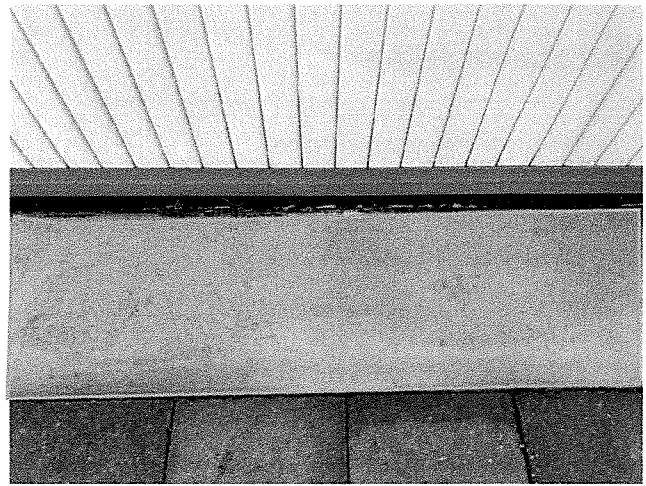
Fiche 12: Vorstrand rond woning

Het asbestmateriaal valt onder de mijlpaal van 2040.

Eindbeoordeling materiaalrisico	Laag materiaalrisico en/of verlaagde kans op vezelvrijgave
---------------------------------	--

Gebondenheid	Categorie 1: hechtgebonden in oorsprong
Asbestsoort (vezeltype)	Crocidoliet aanwezig
Asbestconcentratie	Laag (< 50%)
Afschermingsgraad van het gehele materiaal	Geheel of deels vrij aan de buitenlucht
Toestand van het materiaal	Licht beschadigd, licht verweerd. Intact materiaal type Pical – asbestboard of categorie III 'gebondenheid'

Beschrijving	Vorstrand rond woning
Omgeving	Buiten
Primaire drager	Wand buitenschil
Asbestmateriaal	Verloren bekisting - Plaat
Bindmiddel van asbestmateriaal	Cement
Gebondenheid op basis van bindmiddel	Hecht
Hoeveelheid (oppervlakte - aantal)	• 11,65 m ² - 1 stuk
Totale oppervlakte	11,65 m ²
Eenvoudig bereikbaar	Nee • Het asbestmateriaal is bedekt (uitgezonderd laag verf, coating, behang, kunststof, textiel) en het wegnemen van het bedekkende materiaal kan niet zonder het bedekkende materiaal te beschadigen.

- Zorg voor een veilig beheer. Vermijd het beschadigen van het asbestmateriaal. Controleer de toestand jaarlijks op wijzigingen.
- Zorg voor een veilig beheer en verwijder dit asbestmateriaal wanneer het bij werken eenvoudig bereikbaar wordt. Controleer de toestand jaarlijks op wijzigingen.

- Eenvoudige handelingen: mag via doe-het-zelf of door werknemer(s) met opleidingsattest eenvoudige handelingen
Weinig kans op vezelvrijgave mits bevochtiging.

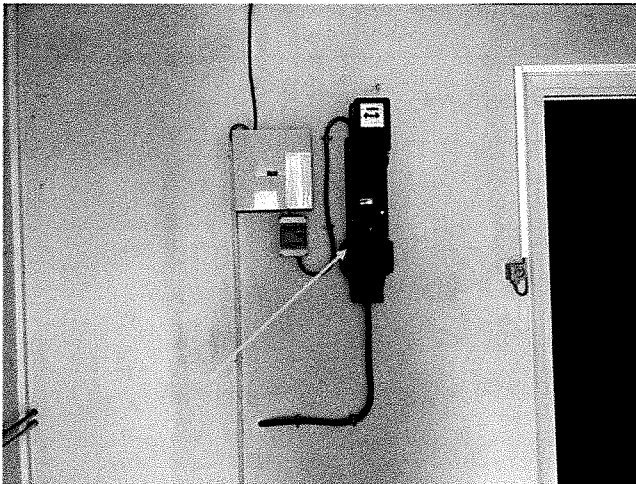
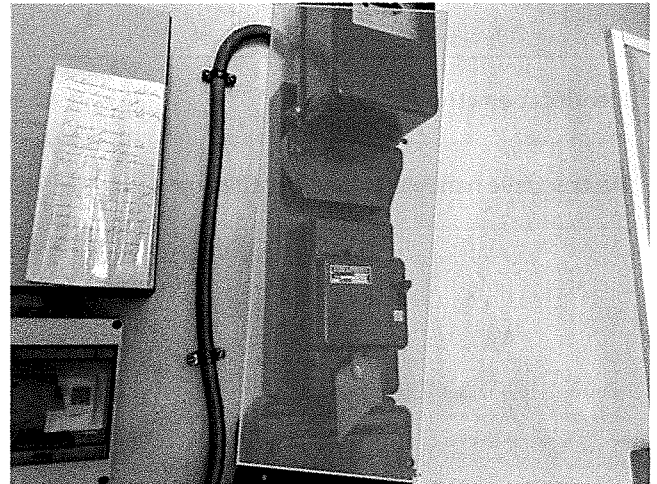
Het asbestmateriaal valt onder de mijlpaal van 2040.

Eindbeoordeling materiaalrisico	Laag materiaalrisico en/of verlaagde kans op vezelvrijgave
---------------------------------	--

Gebondenheid	Categorie 1: hechtgebonden in oorsprong
Asbestsoort (vezeltype)	Crocidoliet aanwezig
Asbestconcentratie	Laag (< 50%)
Afschermingsgraad van het gehele materiaal	Geheel of deels (ook) vrij aan de binnenlucht
Toestand van het materiaal	Onbeschadigd, niet verweerd

Beschrijving	Bakeliet elektriciteitsmeter
Omgeving	Binnen
Primaire drager	Communicatie en elektrische infrastructuur en uitrusting
Asbestmateriaal	Plaat, paneel, tablet - Type Bakeliet
Bindmiddel van asbestmateriaal	Kunststof of -hars
Gebondenheid op basis van bindmiddel	Hecht
Hoeveelheid (oppervlakte - dikte - aantal)	• 0,50 m ² - 1,00 cm - 1 stuk
Totaal volume	0,005 m ³
Eenvoudig bereikbaar	Ja
Bevestigingswijze	• Geschroefd
Identificatiemethode	Vaststelling zonder monstername

- Zorg voor een veilig beheer. Vermijd het beschadigen van het asbestmateriaal. Controleer de toestand jaarlijks op wijzigingen.
- Verwijder dit asbestmateriaal zo snel mogelijk. Volg de toestand goed op.

- Eenvoudige handelingen: mag via doe-het-zelf of door werknemer(s) met opleidingsattest eenvoudige handelingen
Weinig kans op vezelvrijgave mits bevochtiging
