Asbestinventarisatetest

Langebilkstraat 5, 9032 Gent

Attestnummer : 20240430-000223.001

Uitgegeven op : 09.05.2024

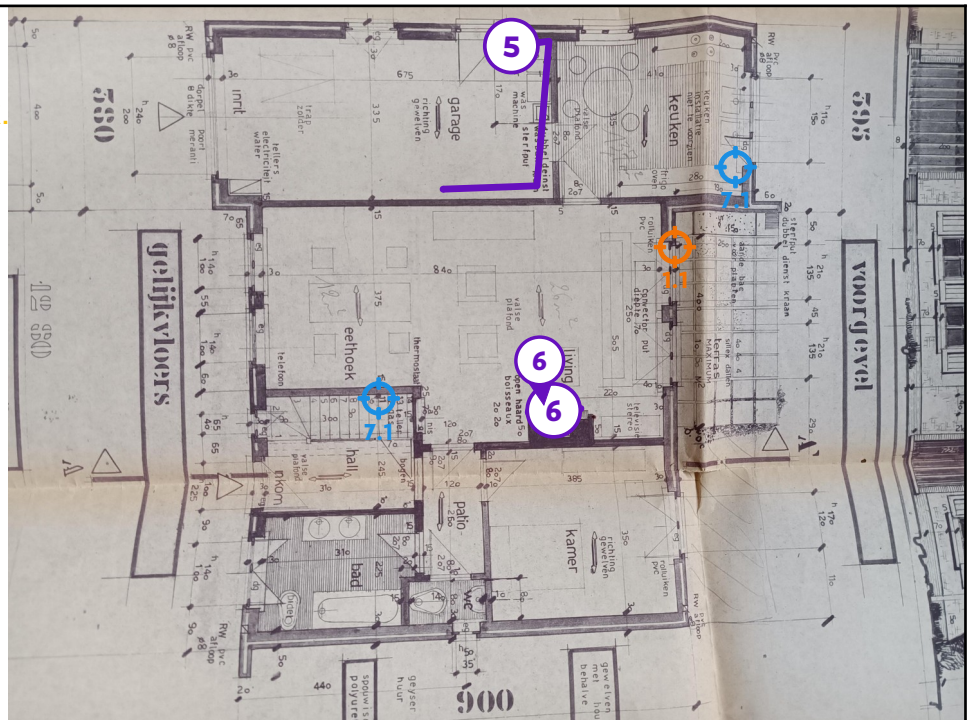
Plan 1.3: glv

muren bepleisterd.
alle ramen bevatten mastiek.

Beschrijving	Type	Actie
1. mlastiek ramen	Asbestmateriaal	Verwijderen
1.1 Code: 02	Puntmonster	-
5. wandplaten garage	Advies	-
6. kachel koord	Advies	-
7. muurpleister	Geen asbest	-
7.1 Code: 01	Mengmonster	-

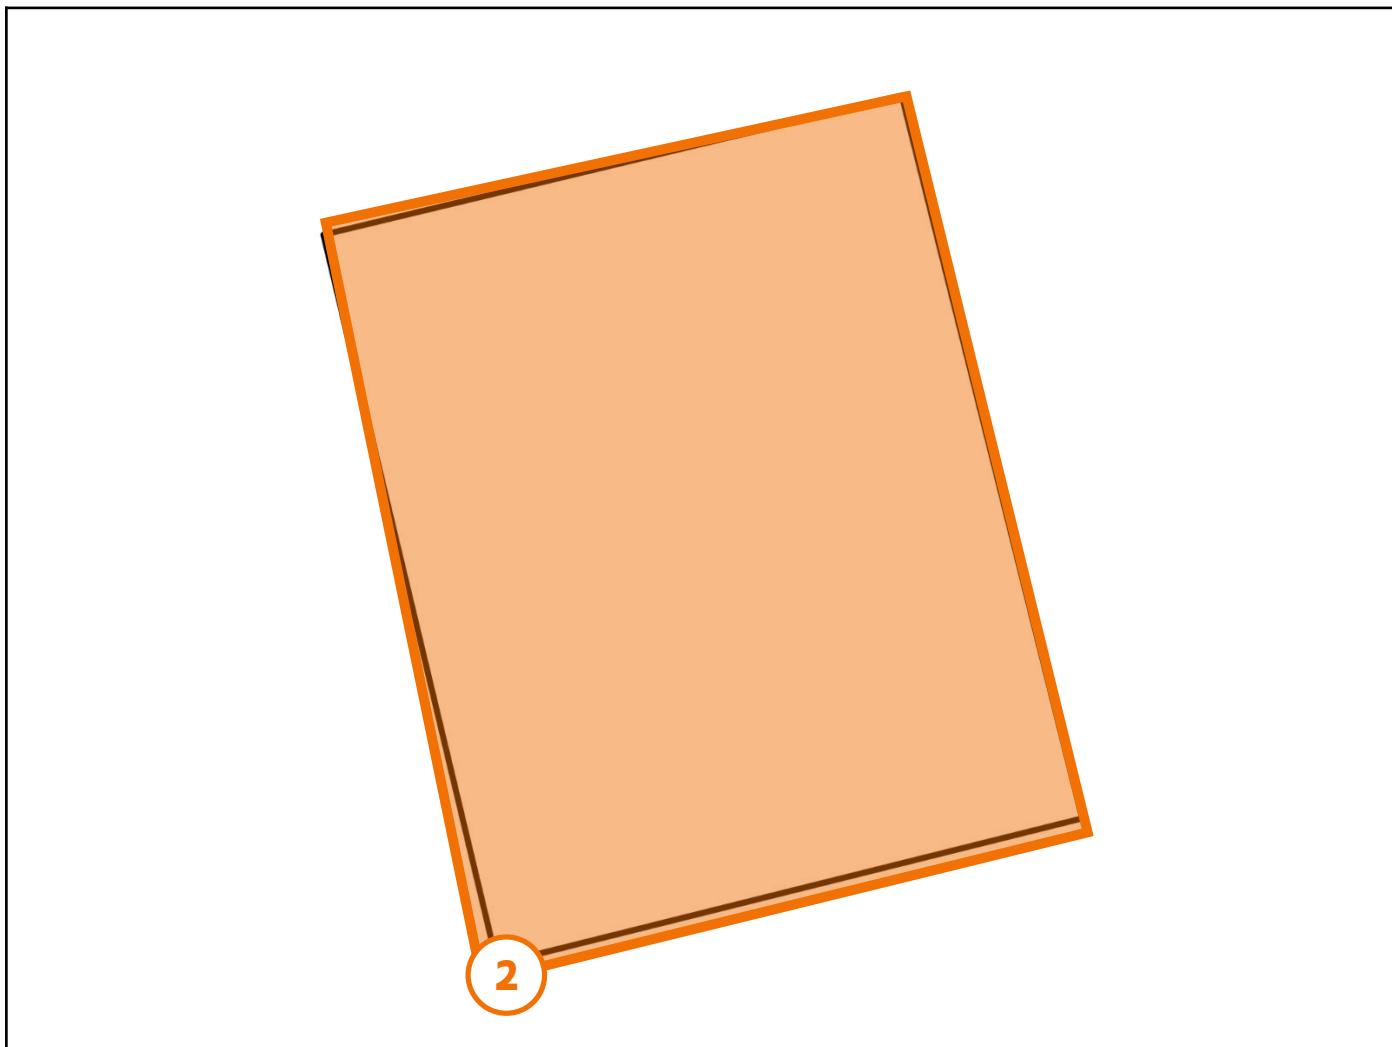
Plan 2.1: Bijgebouw plan

Beschrijving	Type	Actie
2. golfplaten tuinhuis.	Asbestmateriaal	Verwijderen

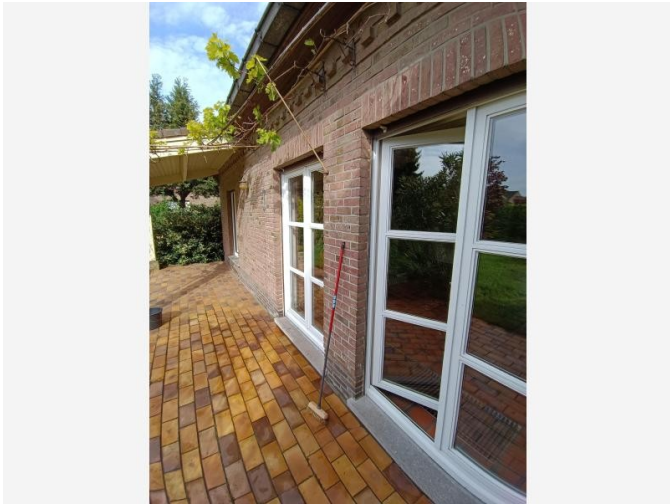
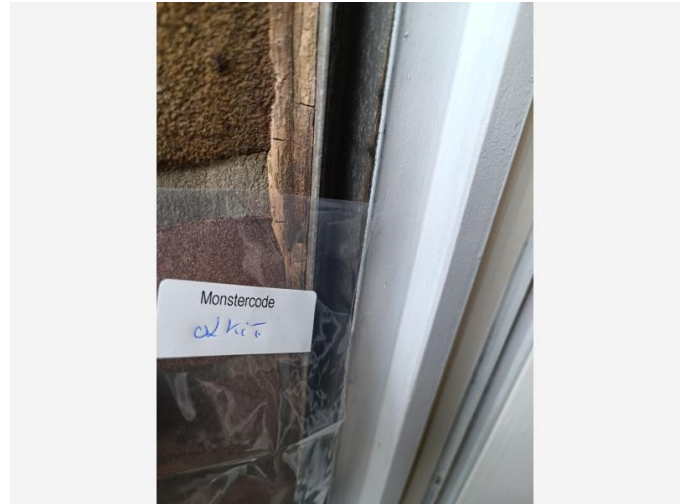
Eindbeoordeling materiaalrisico	Verhoogd materiaalrisico en/of verhoogde kans op vezelvrijgave
---------------------------------	--

Gebondenheid	Categorie 1: hechtgebonden in oorsprong
Asbestsoort (vezeltype)	Alleen chrysotiel
Asbestconcentratie	Laag (< 50%)
Afschermingsgraad van het gehele materiaal	Geheel of deels vrij aan de buitenlucht
Toestand van het materiaal	Matig beschadigd, matig verweerd

#	Type	Referentie	Resultaat
1.1	Puntmonster	02	Chrysotiel

Beschrijving	mlastiek ramen
--------------	----------------

Omgeving	Buiten
Primaire drager	Wandopening verticaal (raam, deur, ...)
Asbestmateriaal	In-situ afwerkingslagen - Pasta, stopverf, voegsel, stopsel, vulsel, mastiek, katten, ...
Bindmiddel van asbestmateriaal	Katten, mastiek, pasta
Gebondenheid op basis van bindmiddel	Hecht
Hoeveelheid (gewicht - aantal)	<ul style="list-style-type: none"> • 0,50 kg - 1 stuk
Totaal gewicht	0,50 kg
Eenvoudig bereikbaar	Ja
Bevestigingswijze	<ul style="list-style-type: none"> • Verlijmd, ingegoten, versmeerd
Identificatiemethode	Vaststelling met monstername
Destructieve handeling voor identificatie	Nee
Opmerking	<p>Notitie hoeveelheden</p> <p>betreft +/- 11 lm</p> <p>Het gewicht en lm is een berekeneerde schatting. Er worden geen rechten verleend aan deze oppervlaktes. De dikte is een schatting die voorkomt uit de monsterplaatsen en is daarom niet altijd representatief</p>

Het asbestmateriaal valt onder de mijlpaal van 2040.

Verwijderen

- Zorg voor een veilig beheer. Vermijd het beschadigen van het asbestmateriaal. Controleer de toestand jaarlijks op wijzigingen.

- Eenvoudige handelingen: enkel door erkend asbestverwijderaar
Stopverf houten ramen:

verwijdering EH erkend saneerder : De toepassing extra fixeren en gebruik van puntafzuiging dmv stofzuiger met absoluut filter

De ramen kunnen eventueel in zijn geheel afgevoerd worden als asbesthoudend afval. Indien hout en glas gescheiden afgevoerd worden, mogen er geen stopverf restanten achterblijven op het houtwerk.

Mastiek ramen:

EH erkend saneerder . De saneerder motiveert de verwijderingsmethode in het werkplan. Verwijdering met puntafzuiging dmv een stofzuiger met absoluut filter of methode inslijpen baksteen . Oud raamwerk word gerecycleerd , er mogen geen restanten aan het raamwerk achter blijven.

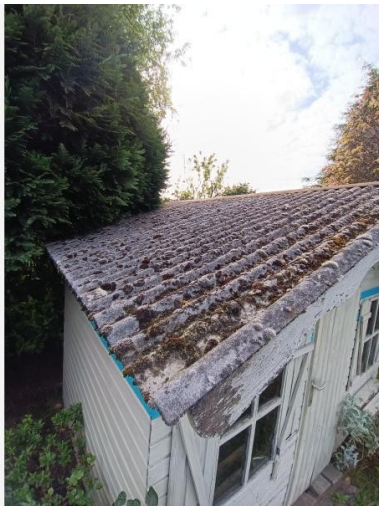
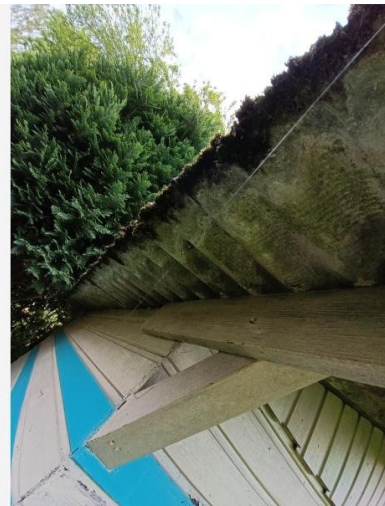
Eindbeoordeling materiaalrisico	Verhoogd materiaalrisico en/of verhoogde kans op vezelvrijgave
---------------------------------	--

Gebondenheid	Categorie 1: hechtgebonden in oorsprong
Asbestsoort (vezeltype)	Crocidoliet aanwezig
Asbestconcentratie	Laag (< 50%)
Afschermingsgraad van het gehele materiaal	Geheel of deels (ook) vrij aan de binnenlucht
Toestand van het materiaal	Licht beschadigd, licht verweerd. Intact materiaal type Pical – asbestboard of categorie III 'gebondenheid'

Beschrijving	golfplaten tuinhuis.
Omgeving	Grenst aan binnen- en buitenlucht
Primaire drager	Schuin dak
Asbestmateriaal	Dak- en gevelbekleding - Golfplaat
Bindmiddel van asbestmateriaal	Cement
Gebondenheid op basis van bindmiddel	Hecht

Hoeveelheid (oppervlakte - aantal)	<ul style="list-style-type: none"> • 10,00 m² - 1 stuk
Totale oppervlakte	10,00 m ²
Eenvoudig bereikbaar	Ja
Bevestigingswijze	<ul style="list-style-type: none"> • Geschroefd
Identificatiemethode	Vaststelling zonder monstername
Destructieve handeling voor identificatie	Nee
Opmerking	De golfplaten zijn visueel en volgens expertise als asbestverdacht beschouwd. De vermelde oppervlaktes, diktes en volumes betreffen een beredeneerde schatting. Er worden geen rechten verleend aan deze oppervlaktes/diktes/volumes.

Het asbestmateriaal valt onder de mijlpaal van 2034.

Verwijderen

- Zorg voor een veilig beheer. Vermijd het beschadigen van het asbestmateriaal. Controleer de toestand jaarlijks op wijzigingen.

- Eenvoudige handelingen: mag via doe-het-zelf of door werknemer(s) met opleidingsattest eenvoudige handelingen
EH via doe-het zelf Dragen van de nodige beschermingsmiddelen (mondmasker ffp3, handschoenen,tyvec). Indien mogelijk de ondervloer afdekken , golfplaten voorzichtig verwijderen, extra fixeren, niet breken , niet gooien, onmiddellijk verpakken of voorzichtig in container met asbest bag plaatsen. Indien golfplaten in slechte staat zijn en kans bestaat op breken : Eenvoudige handeling opgeleid personeel , alle werknemer(s) moeten wel beschikken over een opleidingsattest eenvoudige handelingen 8u

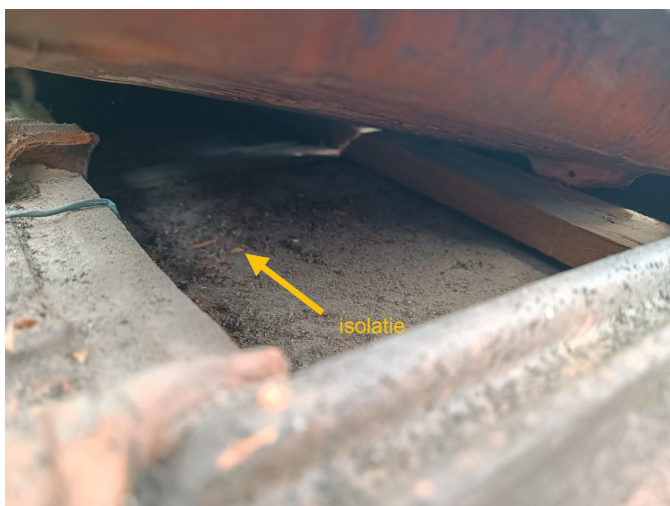
Vrije foto

Het dak werd gecontroleerd (via een dakraam ,optillen van een dakpan) . Er is geen verdacht onderdak vastgesteld .

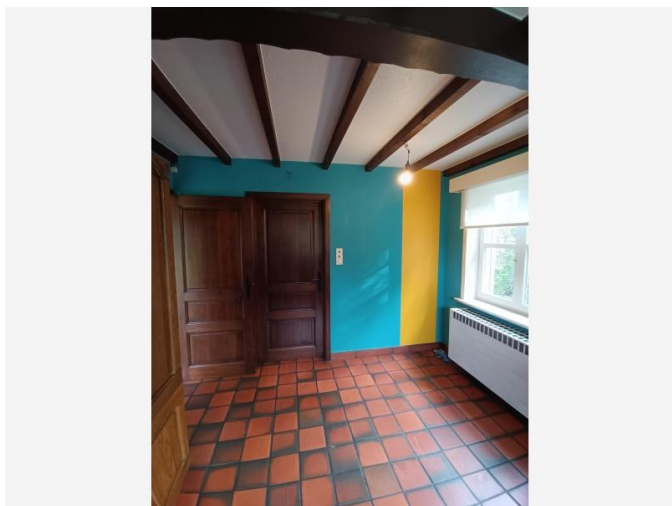
Vrije foto

Alle plafonds zijn afgewerkt met valse plafonds in plaatmateriaal. Het is niet duidelijk of er pleisterwerk aanwezig is achter deze valse plafonds, het is aangewezen om bijkomend onderzoek uit te voeren bij werken.

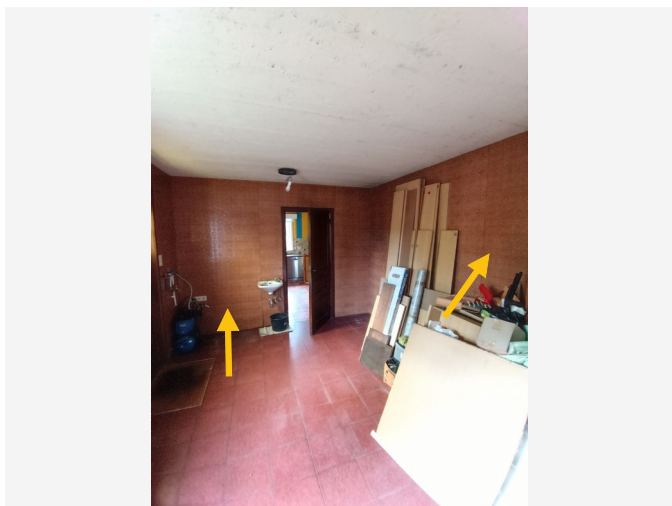
Vrije foto

platen bestaan uit hout.

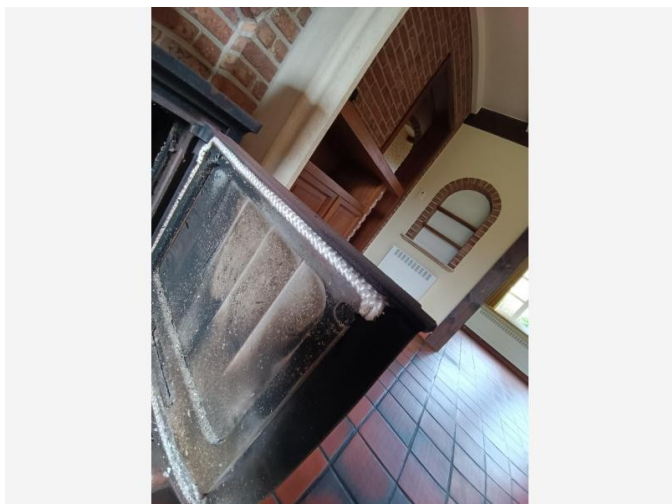
Vrije foto

de koord werd visueel herkend als een synthetische koord en is niet asbesthoudend.

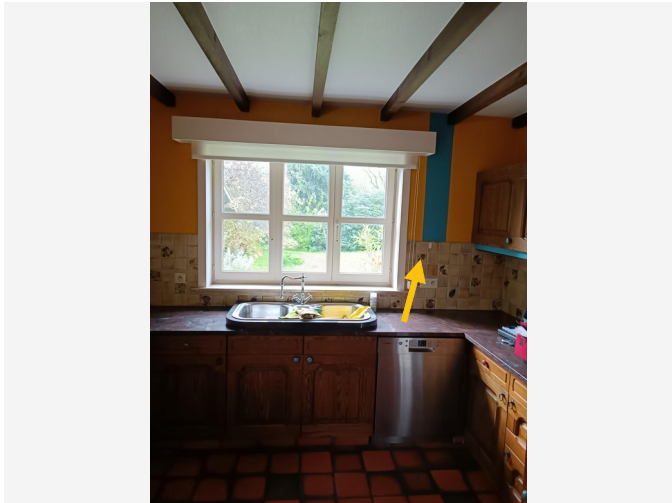
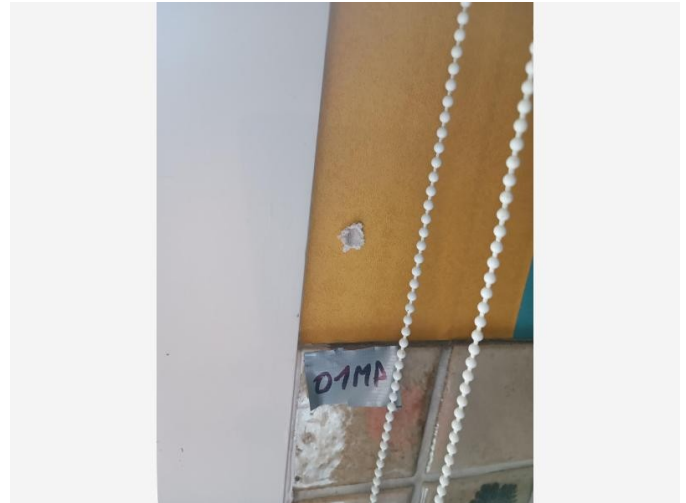
Fiche 7: muurpleister

Geen asbest

#	Type	Referentie	Resultaat
7.1	Mengmonster	01	Geen asbest

Beschrijving	muurpleister
Omgeving	Binnen
Primaire drager	Binnenwand
