Asbestinventarisatetest

Werk van den Akker 11, 9940 Evergem

Attestnummer : 20231009-000327.000

Uitgegeven op : 09.10.2023

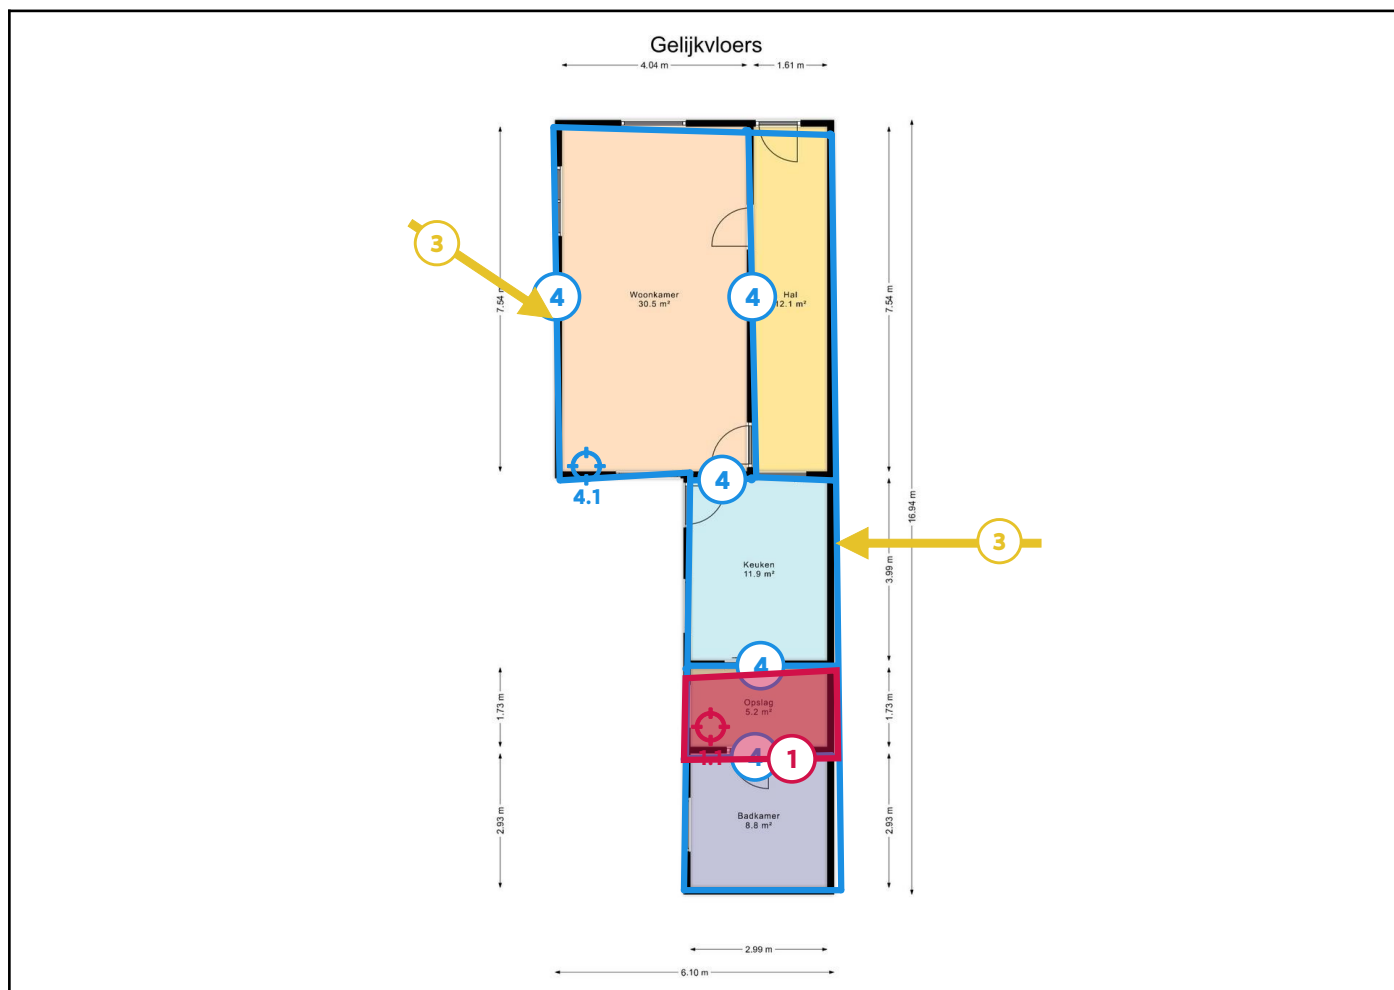
Plan 1.1: Plan gelijkvloers

Beschrijving	Type	Actie
1. Vloerzeil - Tussengang Badkamer en keuken	Asbestmateriaal	Dringend verwijderen
1.1 Code: MM02	Puntmonster	-
3. Rookgaskanaal	Asbestmateriaal	Zorgvuldig beheren
4. Pleisterwerk	Geen asbest	-
4.1 Code: MM01-muur	Mengmonster	-

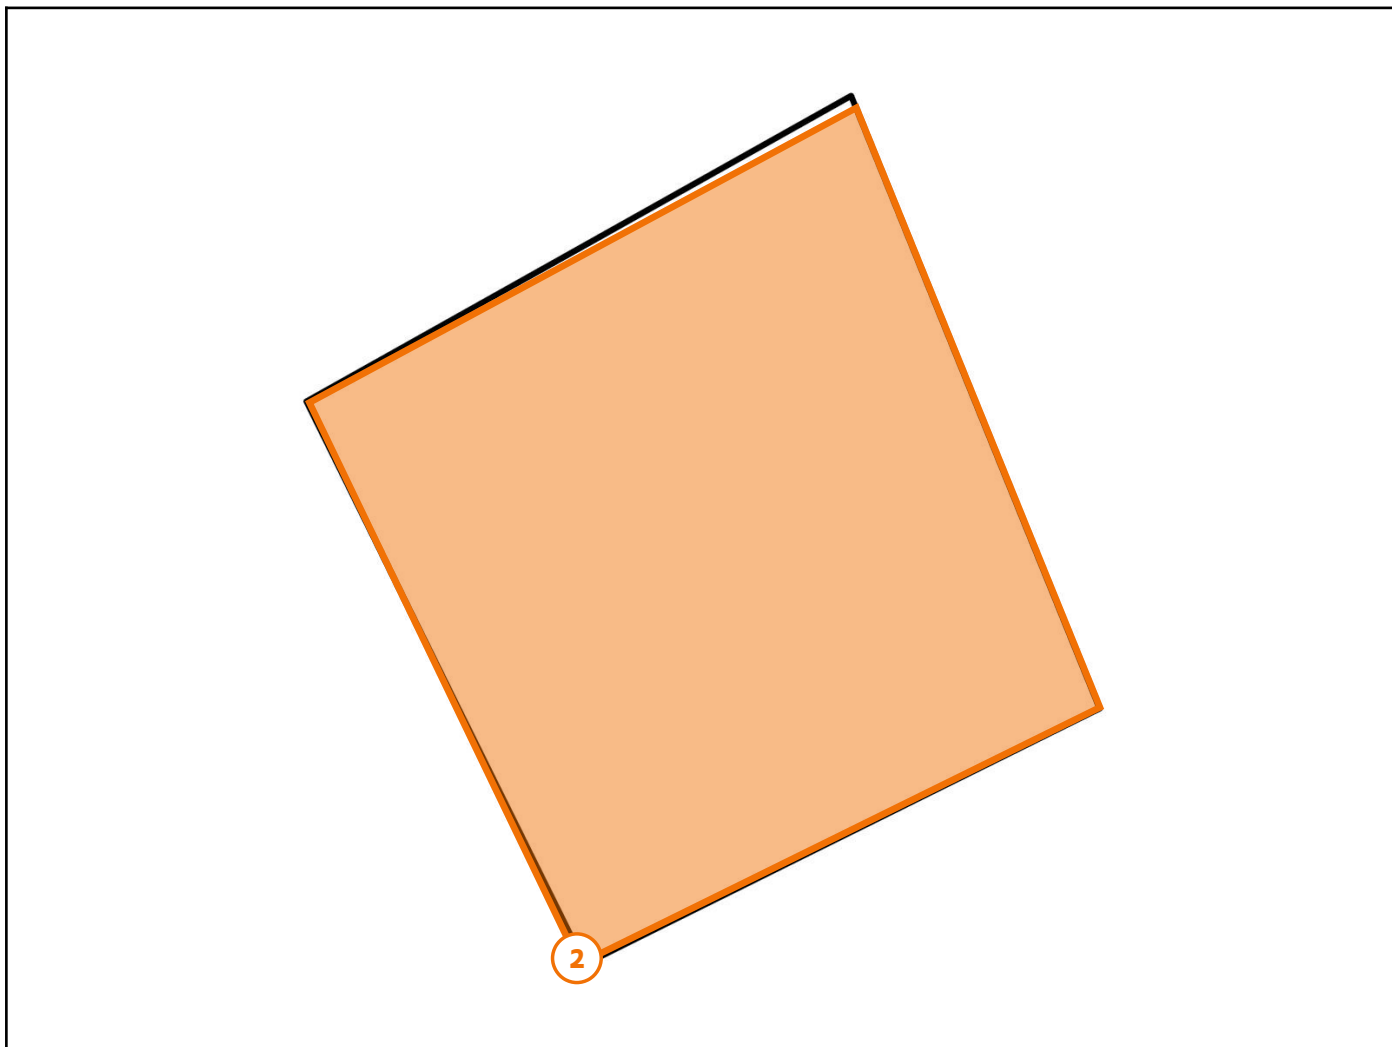
Plan 2.1: Hokje plan

Beschrijving	Type	Actie
2. Golfplaten - Garage	Asbestmateriaal	Verwijderen

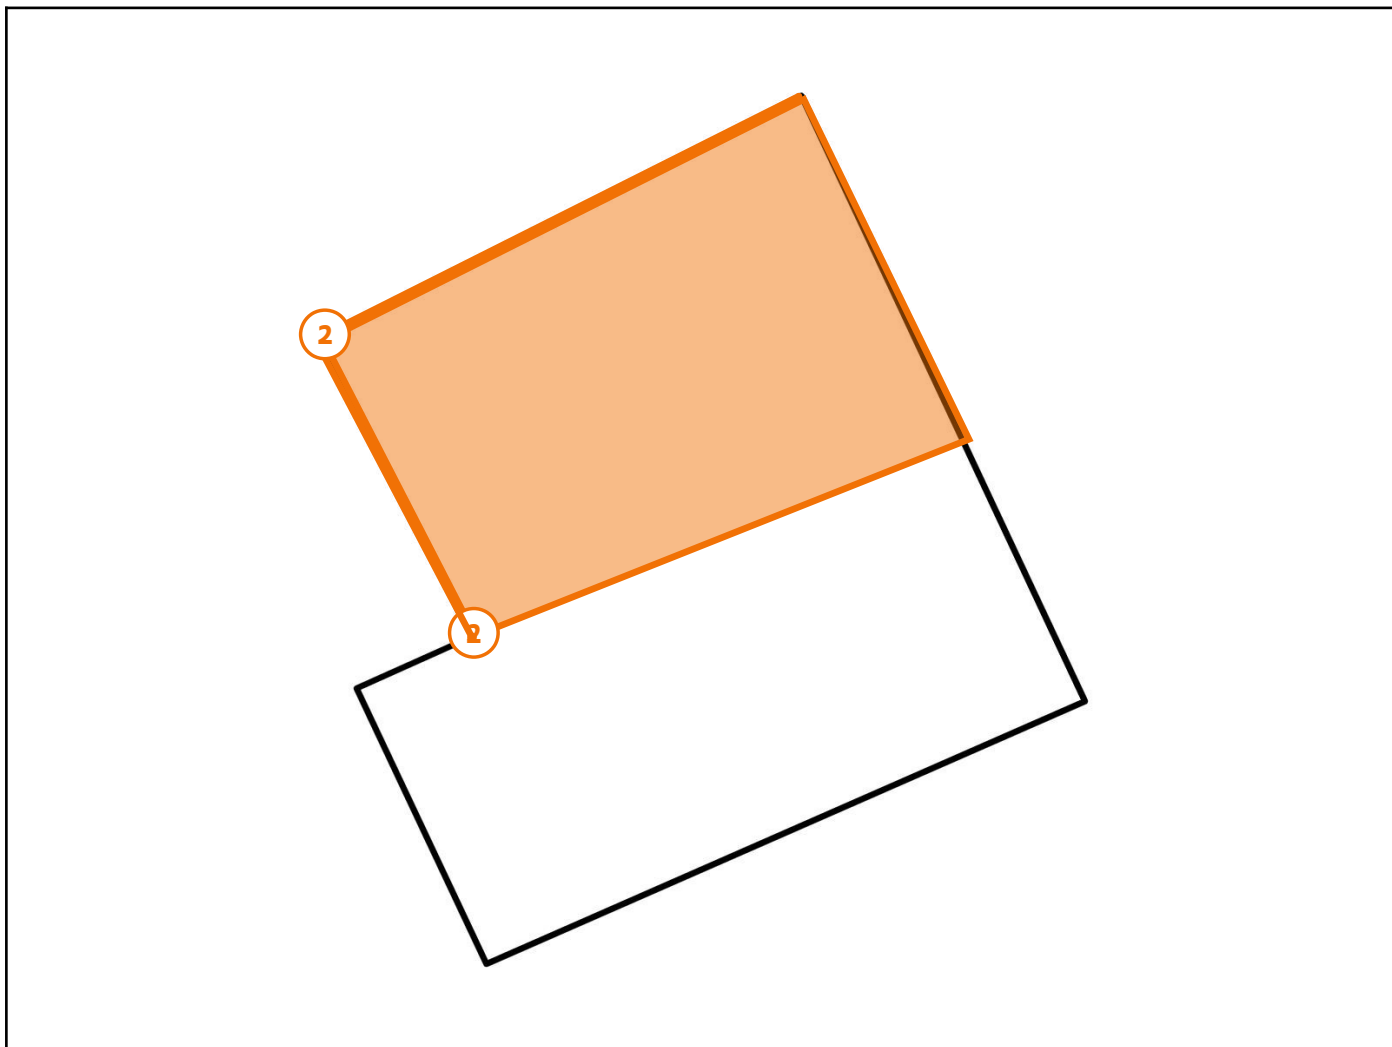
Plan 3.1: Bijgebouw plan

Beschrijving	Type	Actie
2. Golfplaten - Garage	Asbestmateriaal	Verwijderen

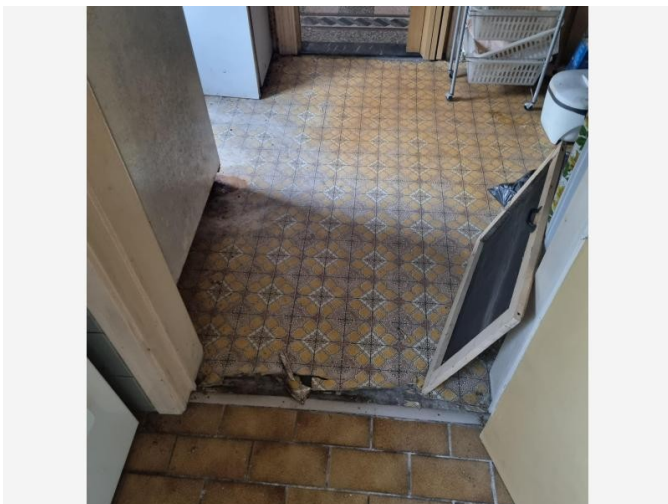
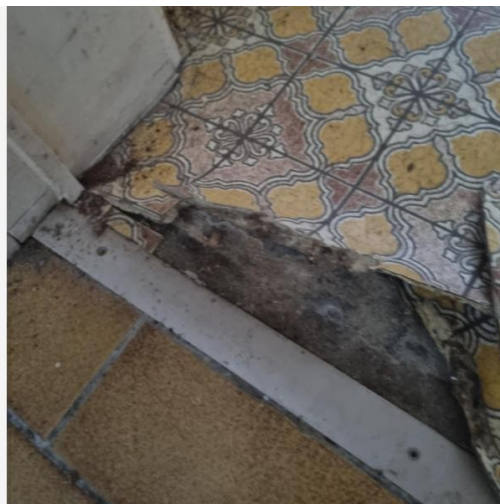
Eindbeoordeling materiaalrisico	Hoog materiaalrisico en/of hoge kans op vezelvrijgave
---------------------------------	---

Gebondenheid	Categorie 2: niet-hechtgebonden met matrix
Asbestsoort (vezeltype)	Alleen chrysotiel
Asbestconcentratie	Hoog ($\geq 50\%$)
Afschermingsgraad van het gehele materiaal	Geheel of deels (ook) vrij aan de binnenlucht
Toestand van het materiaal	Zwaar beschadigd, zwaar verweerd

#	Type	Referentie	Resultaat
1.1	Puntmonster	MM02	Chrysotiel

Beschrijving	Vloerzeil - Tussengang Badkamer en keuken
Omgeving	Binnen
Primaire drager	Vloer
Asbestmateriaal	Prefab - afwerking - Vloerzeil
Bindmiddel van asbestmateriaal	Karton - papier - viltachtig
Gebondenheid op basis van bindmiddel	Niet-hechtgebonden
Hoeveelheid (oppervlakte - aantal)	• 5,20 m ² - 1 stuk
Totale oppervlakte	5,20 m ²

Eenvoudig bereikbaar	Ja
Bevestigingswijze	<ul style="list-style-type: none">• Verlijmd, ingegoten, versmeerd
Identificatiemethode	Vaststelling met monstername
Destructieve handeling voor identificatie	Nee
Opmerking	Opgepast! Werd ook gebruikt in dezelfde ruimte voor de rekjes met voorraad.

Dringend verwijderen

- Verwijder dit asbestmateriaal zo snel mogelijk. Volg de toestand goed op.

- Eenvoudige handelingen: enkel door erkend asbestverwijderaar het zeil is sterk beschadigd en bevindt zich in een binnenruimte. Met de nodige voorzorgsmaatregelen moet dit verwijderd worden met personen met enige kennis van handeling.

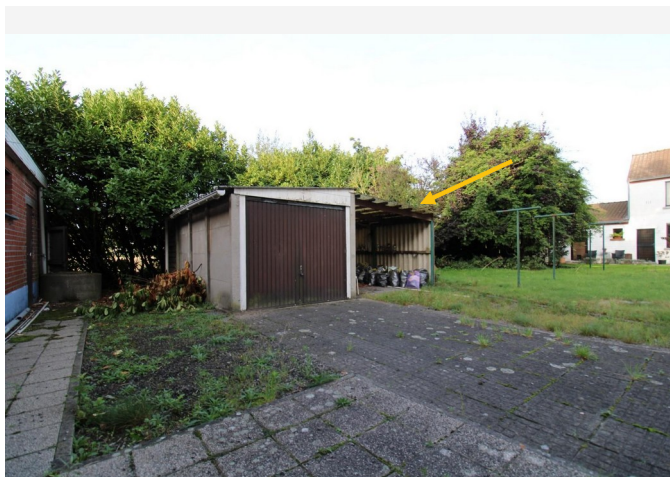
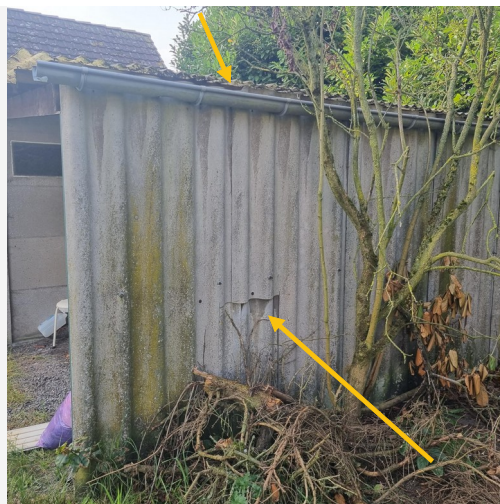
Eindbeoordeling materiaalrisico	Verhoogd materiaalrisico en/of verhoogde kans op vezelvrijgave
---------------------------------	--

Gebondenheid	Categorie 1: hechtgebonden in oorsprong
Asbestsoort (vezeltype)	Crocidoliet aanwezig
Asbestconcentratie	Laag (< 50%)
Afschermingsgraad van het gehele materiaal	Geheel of deels vrij aan de buitenlucht
Toestand van het materiaal	Matig beschadigd, matig verweerd

Beschrijving	Golfplaten - Garage
Omgeving	Buiten
Primaire drager	Plat dak
Asbestmateriaal	Dak- en gevelbekleding - Golfplaat
Bindmiddel van asbestmateriaal	Cement
Gebondenheid op basis van bindmiddel	Hecht
Hoeveelheid (oppervlakte - aantal)	• 50,00 m ² - 1 stuk
Totale oppervlakte	50,00 m ²
Eenvoudig bereikbaar	Ja

Bevestigingswijze	<ul style="list-style-type: none">• Geschroefd
Identificatiemethode	Vaststelling zonder monsternamen
Destructieve handeling voor identificatie	Nee
Opmerking	Niet enkel het dak maar de zijwanden zijn ook gecontroleerd met golfplaten.

Verwijderen

- Zorg voor een veilig beheer. Vermijd het beschadigen van het asbestmateriaal. Controleer de toestand jaarlijks op wijzigingen.
- Hemelwater dat afspoelt van asbestcement daken of gevels kan asbestdeeltjes bevatten. Gebruik het enkel voor gesloten circuits (bv. spoelen toiletten). Reinig na het vervangen van het dak of de gevel de dakgoten en regenwaterput of -ton om asbesthoudend sediment of slib te verwijderen

- Eenvoudige handelingen: mag via doe-het-zelf of door werknemer(s) met opleidingsattest eenvoudige handelingen
De golfplaten kunnen verwijderd worden door deze los te maken van de dakbedekking en deze vervolgens zorgvuldig naar beneden brengen. De platen worden dan ingepakt voor transport als asbesthoudend afval.

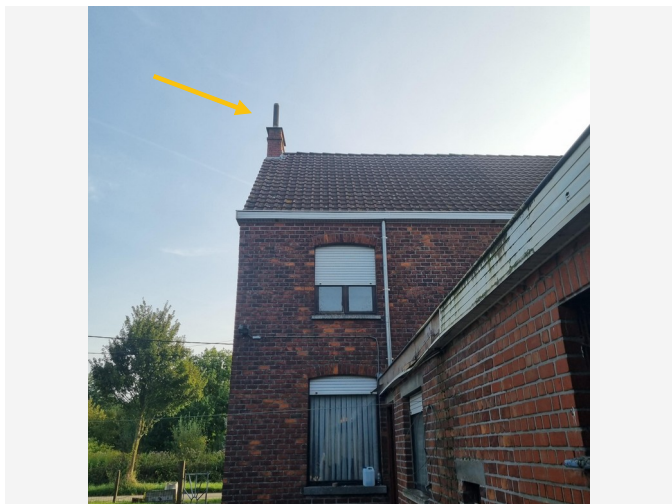
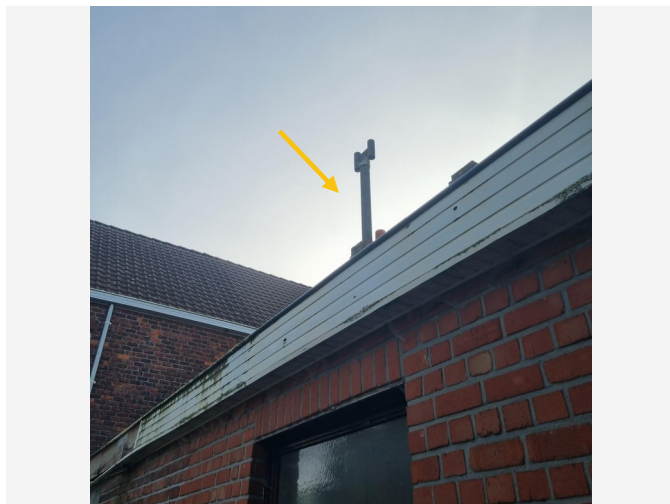
Eindbeoordeling materiaalrisico	Laag materiaalrisico en/of verlaagde kans op vezelvrijgave
---------------------------------	--

Gebondenheid	Categorie 1: hechtgebonden in oorsprong
Asbestsoort (vezeltype)	Crocidoliet aanwezig
Asbestconcentratie	Laag (< 50%)
Afschermingsgraad van het gehele materiaal	Geheel of deels vrij aan de buitenlucht
Toestand van het materiaal	Onbeschadigd, niet verweerd

Beschrijving	Rookgaskanaal
Omgeving	Buiten
Primaire drager	Schacht-koker (technisch)
Asbestmateriaal	Buis, koker, leiding, pijp, doorvoer
Bindmiddel van asbestmateriaal	Cement
Gebondenheid op basis van bindmiddel	Hecht
Hoeveelheid (lengte - omtrek - dikte - aantal)	<ul style="list-style-type: none">• 3,00 m - 20,00 cm - 4,00 cm - 1 stuk• 0,50 m - 20,00 cm - 3,99 cm - 1 stuk
Totaal volume	0,028 m ³
Eenvoudig bereikbaar	Nee <ul style="list-style-type: none">• Het asbestmateriaal is bedekt (uitgezonderd laag verf, coating, behang, kunststof, textiel) en het wegnemen van het bedekkende materiaal kan niet zonder het bedekkende materiaal te beschadigen.

Bevestigingswijze	<ul style="list-style-type: none">• Verlijmd, ingegoten, versmeerd
Identificatiemethode	Vaststelling zonder monstername
Destructieve handeling voor identificatie	Nee

Zorgvuldig beheren

- Zorg voor een veilig beheer. Vermijd het beschadigen van het asbestmateriaal. Controleer de toestand jaarlijks op wijzigingen.

- Eenvoudige handelingen: mag via doe-het-zelf of door werknemer(s) met opleidingsattest eenvoudige handelingen
Het kanaal zit volledig in geklemd in de schoorsteen. Deze zal zorgvuldig verwijderd moeten worden zonder stofvorming. De stenen van de schoorsteen zullen ook een deel verwijderd moeten worden zonder grote beschadiging aan te brengen aan het rookgaskanaal.

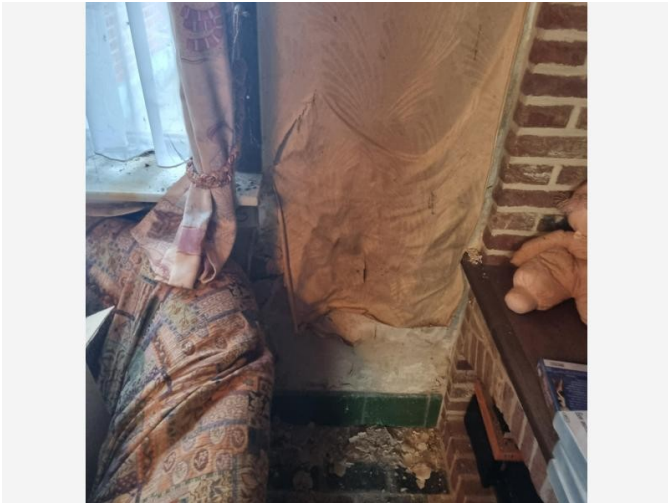
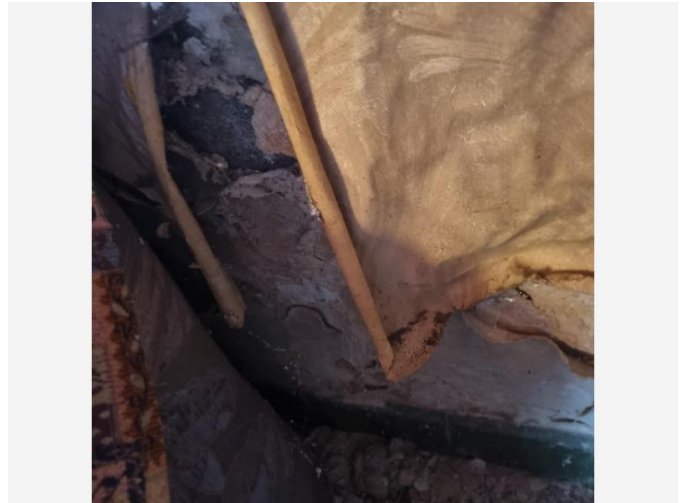
Geen asbest

#	Type	Referentie	Resultaat
4.1	Mengmonster	MM01-muur	Geen asbest

Beschrijving	Pleisterwerk
Omgeving	Binnen
Primaire drager	Binnenwand

Bindmiddel van materiaal	Gips - kalk
Gebondenheid op basis van bindmiddel	Niet-hechtgebonden
Hoeveelheid (oppervlakte - dikte - aantal)	• 150,00 m ² - 0,50 cm - 1 stuk
Totaal volume	0,75 m ³
Identificatiemethode	Vaststelling met monstername
Destructieve handeling voor identificatie	Nee
Opmerking	Plafond bestaat uit plaatmateriaal
