Asbestinventarisatetest

Kerkhovensesteenweg 446, 3920 Lommel

Attestnummer : 20231205-000259.000

Uitgegeven op : 05.12.2023

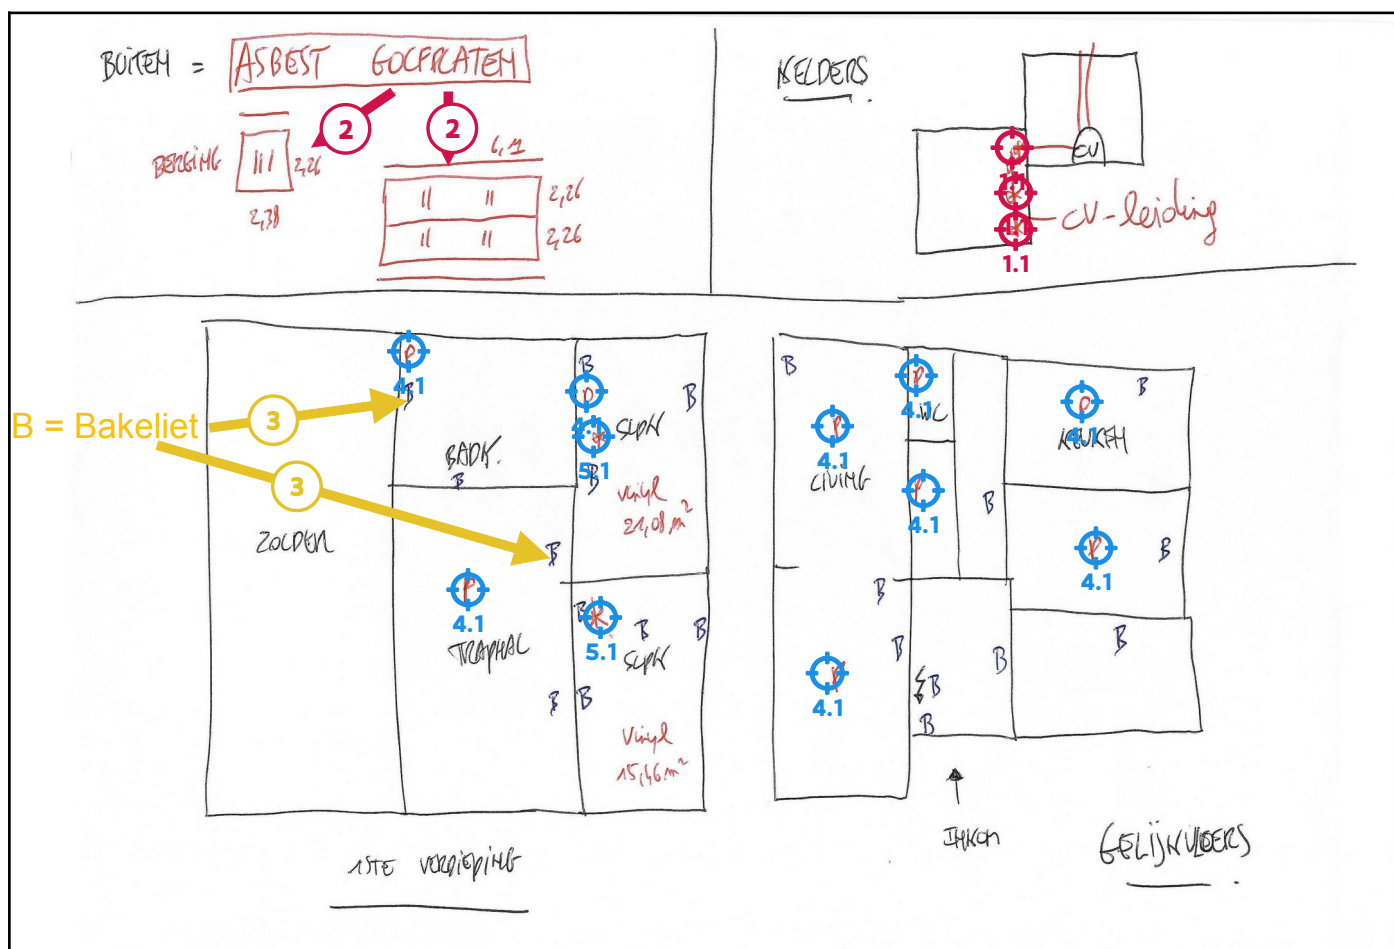
Plan 1.1: Schets

Beschrijving	Type	Actie
1. 3 CV-Leiding	Asbestmateriaal	Dringend verwijderen
1.1 Code: 3 CV-Leiding	Mengmonster	-
2. Golfplaten	Asbestmateriaal	Dringend verwijderen
3. Bakeliet	Asbestmateriaal	Zorgvuldig beheren
4. 1 MS Pleisterwerk	Geen asbest	-
4.1 Code: 1 MS Pleisterwerk	Mengmonster	-
5. 2 PS Vinylvloer	Geen asbest	-
5.1 Code: 2 PS Vinylvloer	Puntmonster	-

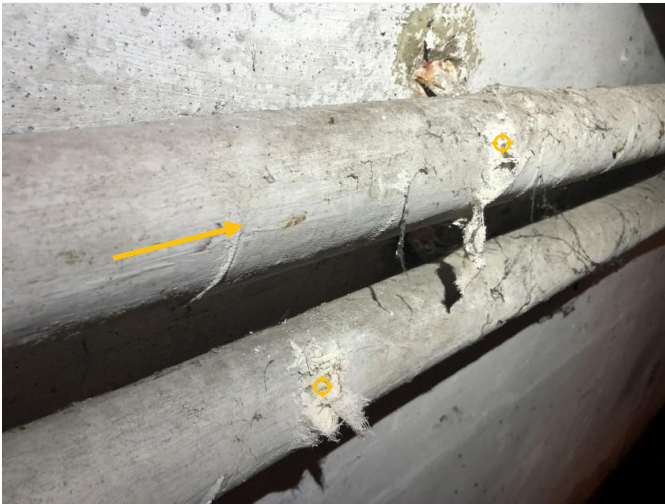
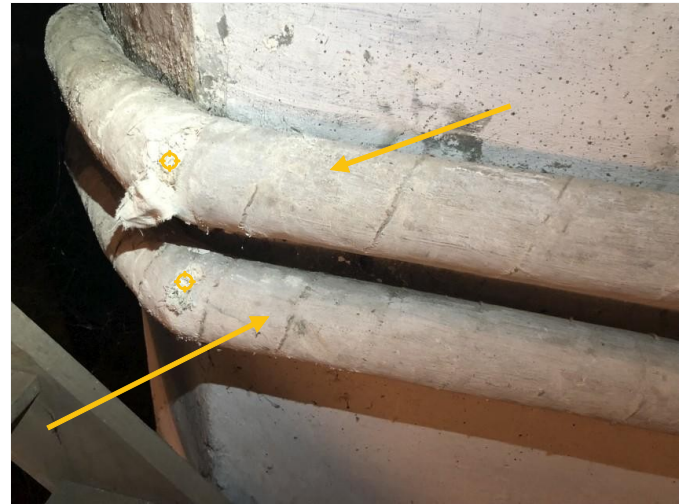
Eindbeoordeling materiaalrisico	Hoog materiaalrisico en/of hoge kans op vezelvrijgave
---------------------------------	---

Gebondenheid	Categorie 2: niet-hechtgebonden met matrix
Asbestsoort (vezeltype)	Amfibool aanwezig, uitgezonderd crocidoliet
Asbestconcentratie	Hoog ($\geq 50\%$)
Afschermingsgraad van het gehele materiaal	Geheel of deels (ook) vrij aan binnenluchtstromen
Toestand van het materiaal	Matig beschadigd, matig verweerd

#	Type	Referentie	Resultaat
1.1	Mengmonster	3 I CV-Leiding	Chrysotiel, Amosiet

Beschrijving	3 I CV-Leiding
Omgeving	Binnen
Primaire drager	HVAC infrastructuur en uitrusting
Asbestmateriaal	In-situ afwerkingslagen - Thermische isolatie
Bindmiddel van asbestmateriaal	Gips - kalk
Gebondenheid op basis van bindmiddel	Niet-hechtgebonden
Hoeveelheid (lengte - omtrek - dikte - aantal)	<ul style="list-style-type: none">• 25,80 m - 32,00 cm - 4,00 cm - 1 stuk

- Verwijder dit asbestmateriaal zo snel mogelijk. Volg de toestand goed op.

- Hermetische zone (erkend asbestverwijderaar)
Dit is een niet-hechtgebonden asbest binnentoepassing, vrij aan binnenluchtstromen.
Dit asbestmateriaal mag enkel verwijderd worden door een erkend asbestverwijderaar.

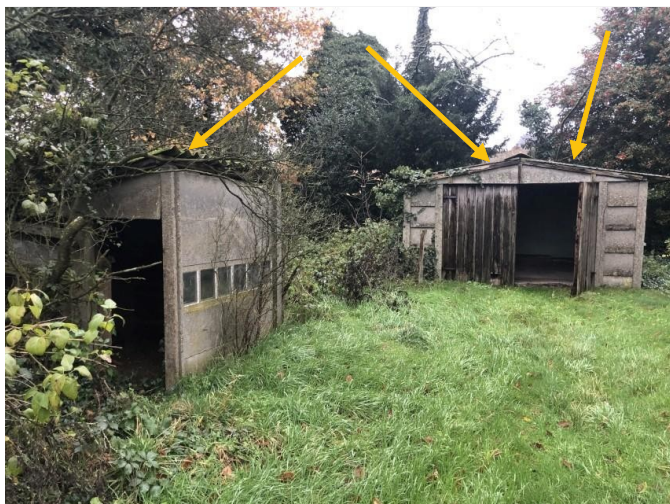
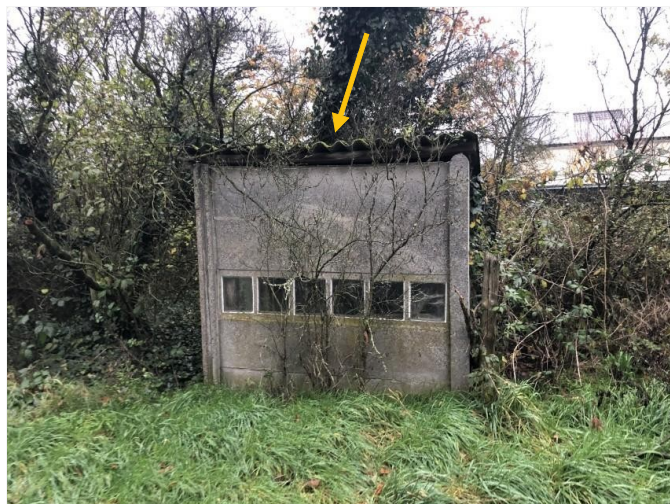
Eindbeoordeling materiaalrisico	Hoog materiaalrisico en/of hoge kans op vezelvrijgave
---------------------------------	---

Gebondenheid	Categorie 1: hechtgebonden in oorsprong
Asbestsoort (vezeltype)	Crocidoliet aanwezig
Asbestconcentratie	Laag (< 50%)
Afschermingsgraad van het gehele materiaal	Geheel of deels (ook) vrij aan de binnenlucht
Toestand van het materiaal	Matig beschadigd, matig verweerd

Beschrijving	Golfplaten
Omgeving	Grenst aan binnen- en buitenlucht
Primaire drager	Schuin dak
Asbestmateriaal	Dak- en gevelbekleding - Golfplaat

- Verwijder dit asbestmateriaal zo snel mogelijk. Volg de toestand goed op.
- Hemelwater dat afspoelt van asbestcement daken of gevels kan asbestdeeltjes bevatten. Gebruik het enkel voor gesloten circuits (bv. spoelen toiletten). Reinig na het vervangen van het dak of de gevel de dakgoten en regenwaterput of -ton om asbesthoudend sediment of slib te verwijderen

- Eenvoudige handelingen: mag via doe-het-zelf of door werknemer(s) met opleidingsattest eenvoudige handelingen
Asbest golfplaten behoren tot de groep van de hechtgebonden asbestproducten.

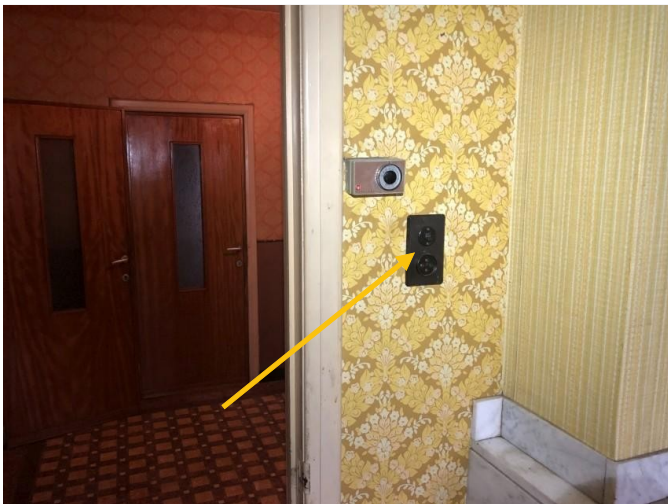
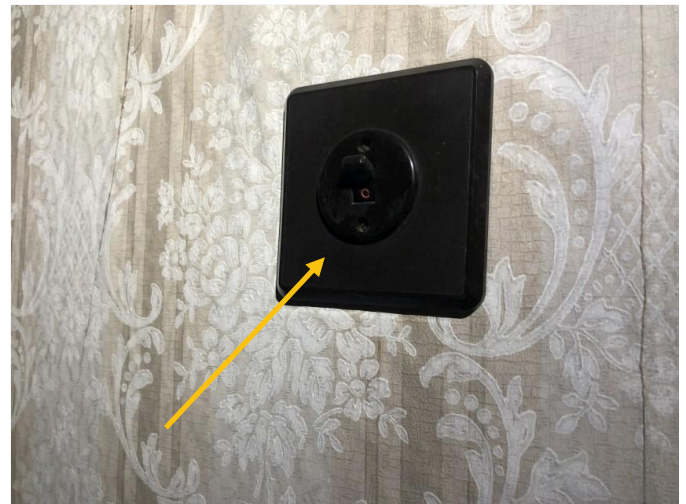
Eindbeoordeling materiaalrisico	Laag materiaalrisico en/of verlaagde kans op vezelvrijgave
---------------------------------	--

Gebondenheid	Categorie 1: hechtgebonden in oorsprong
Asbestsoort (vezeltype)	Crocidoliet aanwezig
Asbestconcentratie	Laag (< 50%)
Afschermingsgraad van het gehele materiaal	Geheel of deels (ook) vrij aan de binnenlucht
Toestand van het materiaal	Onbeschadigd, niet verweerd

Beschrijving	Bakeliet
Omgeving	Binnen
Primaire drager	Communicatie en elektrische infrastructuur en uitrusting
Asbestmateriaal	Plaat, paneel, tablet - Type Bakeliet
Bindmiddel van asbestmateriaal	Kunststof of -hars
Gebondenheid op basis van bindmiddel	Hecht

- Zorg voor een veilig beheer. Vermijd het beschadigen van het asbestmateriaal. Controleer de toestand jaarlijks op wijzigingen.

Bakeliet kan asbest als vulstof bevatten. Bij vernieuwing van de elektrische installatie is het aangeraden deze onderdelen tevens te verwijderen als asbestafval.

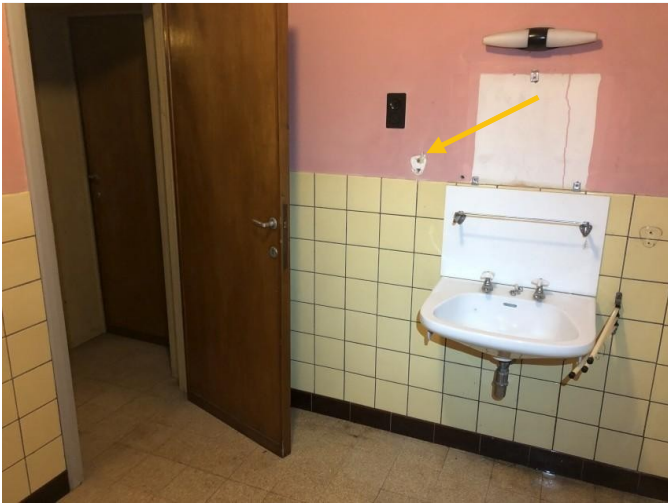
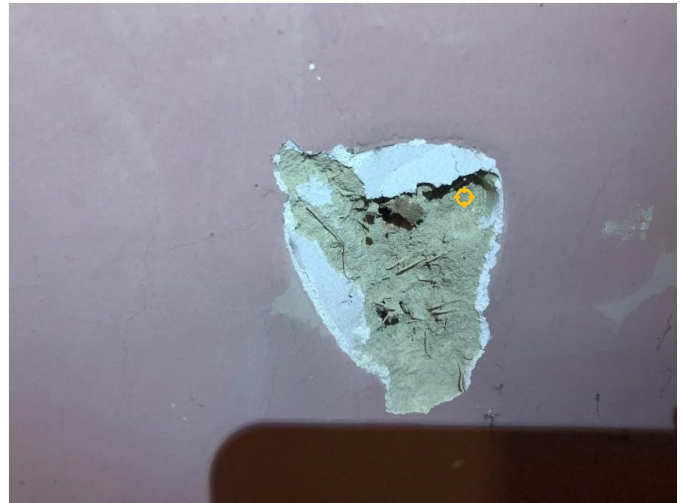
Geen asbest

#	Type	Referentie	Resultaat
4.1	Mengmonster	1 MS Pleisterwerk	Geen asbest

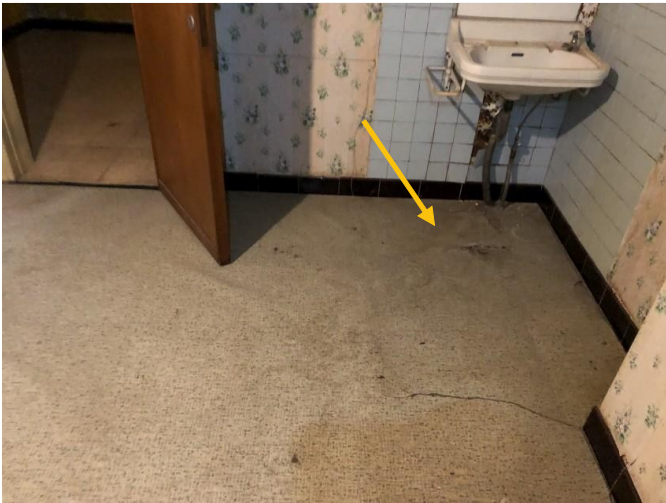
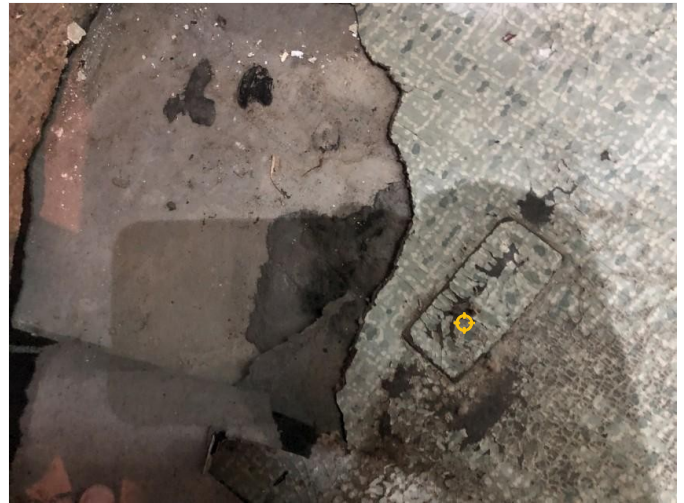
Geen asbest

#	Type	Referentie	Resultaat
5.1	Puntmonster	2 PS Vinylvloer	Geen asbest
