Asbestinventarisatetest

Leeuwerikenlaan 55, 9220 Hamme

Attestnummer : 20231219-000419.000

Uitgegeven op : 19.12.2023

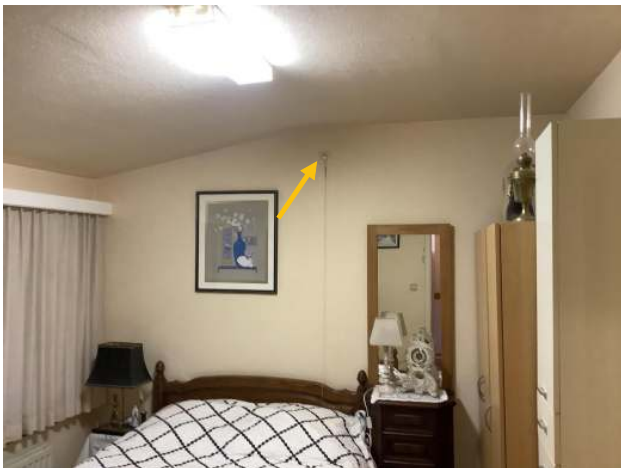
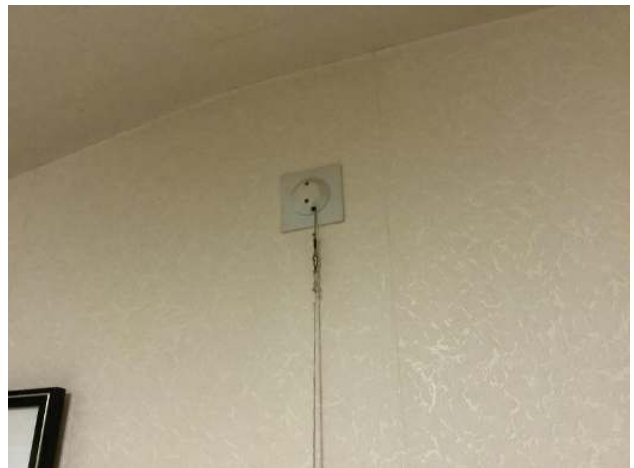
Fiche 1: Bakeliet elek

Het asbestmateriaal valt onder de mijlpaal van 2040.

Eindbeoordeling materiaalrisico	Laag materiaalrisico en/of verlaagde kans op vezelvrijgave
---------------------------------	--

Gebondenheid	Categorie 1: hechtgebonden in oorsprong
Asbestsoort (vezeltype)	Crocidoliet aanwezig
Asbestconcentratie	Laag (< 50%)
Afschermingsgraad van het gehele materiaal	Geheel of deels (ook) vrij aan de binnenlucht
Toestand van het materiaal	Onbeschadigd, niet verweerd

- Zorg voor een veilig beheer. Vermijd het beschadigen van het asbestmateriaal. Controleer de toestand jaarlijks op wijzigingen.

- Eenvoudige handelingen: mag via doe-het-zelf of door werknemer(s) met opleidingsattest eenvoudige handelingen
Kijk achterin het attest voor de verwijderingsadviezen.

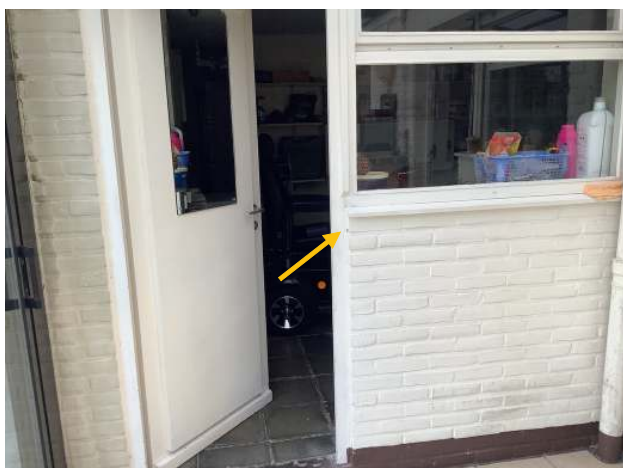
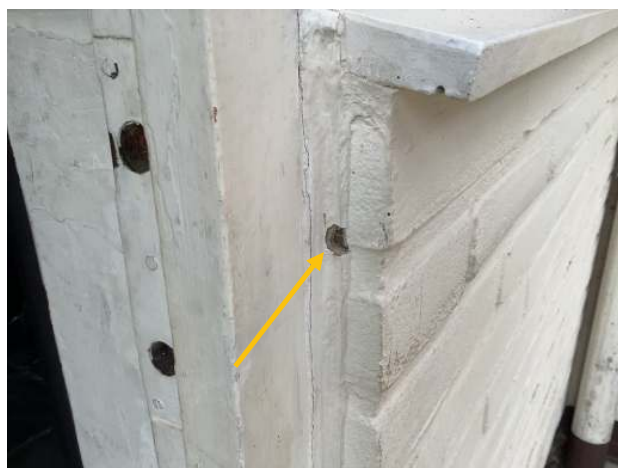
Fiche 2: Mastiek

Het asbestmateriaal valt onder de mijlpaal van 2040.

Eindbeoordeling materiaalrisico	Laag materiaalrisico en/of verlaagde kans op vezelvrijgave
---------------------------------	--

Gebondenheid	Categorie 1: hechtgebonden in oorsprong
Asbestsoort (vezeltype)	Alleen chrysotiel
Asbestconcentratie	Laag (< 50%)
Afschermingsgraad van het gehele materiaal	Geheel of deels vrij aan de buitenlucht
Toestand van het materiaal	Licht beschadigd, licht verweerd. Intact materiaal type Pical – asbestboard of categorie III 'gebondenheid'

#	Type	Referentie	Resultaat
2.1	Puntmonster	M02	Chrysotiel

- Zorg voor een veilig beheer. Vermijd het beschadigen van het asbestmateriaal. Controleer de toestand jaarlijks op wijzigingen.

- Eenvoudige handelingen: mag via doe-het-zelf of door werknemer(s) met opleidingsattest eenvoudige handelingen
Kijk achterin het attest voor de verwijderingsadviezen.

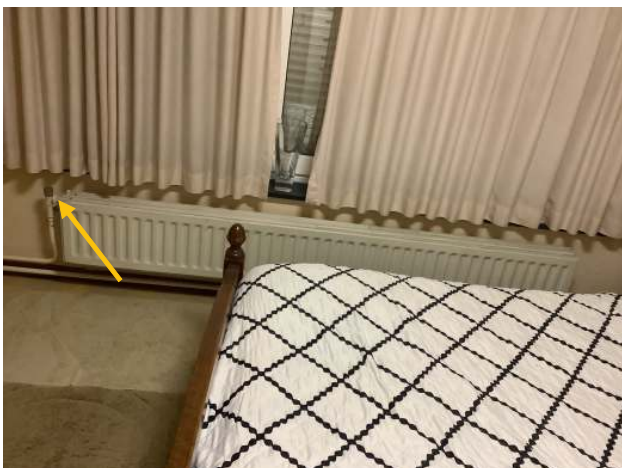
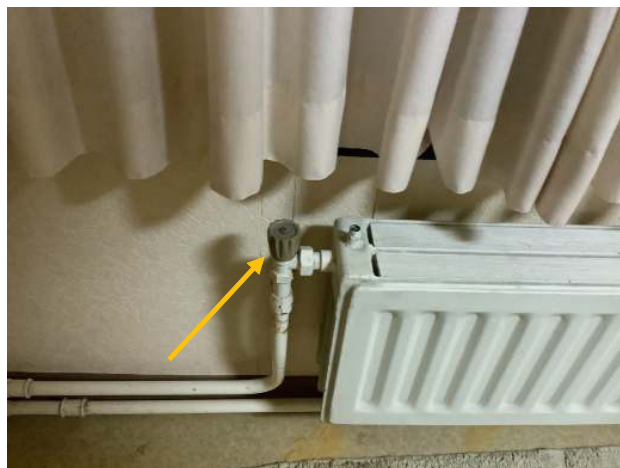
Fiche 3: Bakeliet sanitair

Het asbestmateriaal valt onder de mijlpaal van 2040.

Eindbeoordeling materiaalrisico	Laag materiaalrisico en/of verlaagde kans op vezelvrijgave
---------------------------------	--

Gebondenheid	Categorie 1: hechtgebonden in oorsprong
Asbestsoort (vezeltype)	Crocidoliet aanwezig
Asbestconcentratie	Laag (< 50%)
Afschermingsgraad van het gehele materiaal	Geheel of deels (ook) vrij aan de binnenlucht
Toestand van het materiaal	Onbeschadigd, niet verweerd

- Zorg voor een veilig beheer. Vermijd het beschadigen van het asbestmateriaal. Controleer de toestand jaarlijks op wijzigingen.

- Eenvoudige handelingen: mag via doe-het-zelf of door werknemer(s) met opleidingsattest eenvoudige handelingen
Kijk achterin het attest voor de verwijderingsadviezen.

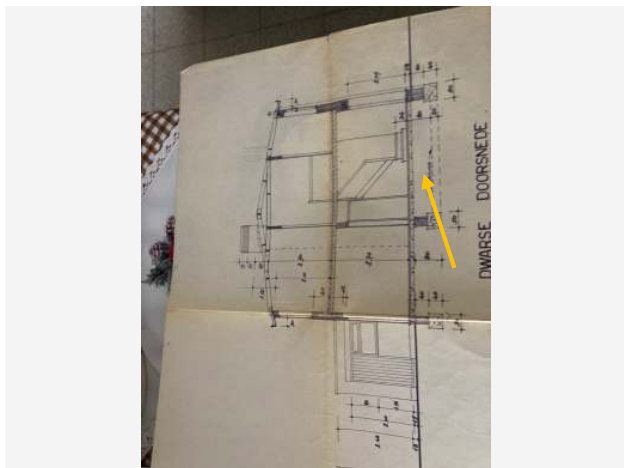
Permanente beperking

Reden: Hoogte

Uitleg van de asbestdeskundige: Lager dan 1,5m

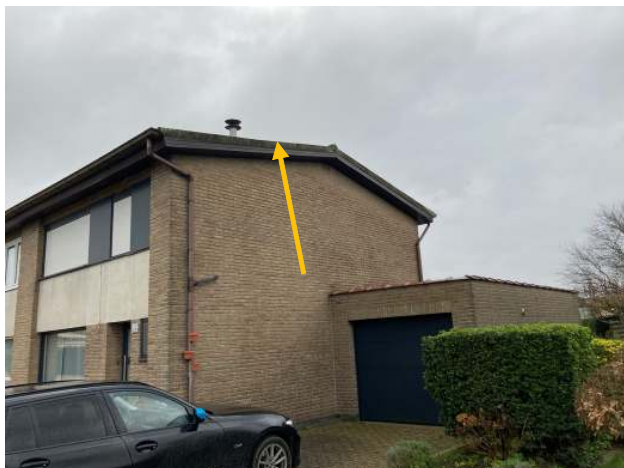
Tijdelijke beperking

Reden: Het te onderzoeken materiaal situeert zich hoger dan 3,50 m te rekenen vanaf een veilige ondergrond

Uitleg van de asbestdeskundige: In de woning is geen Luik aanwezig voor het betreden van de zolderruimte. Inspectie kon niet uitgevoerd worden hiervan. Onderdak kon niet gecontroleerd worden langs buitenkant doordat deze op meer dan 3m50 hoogte bevindt.

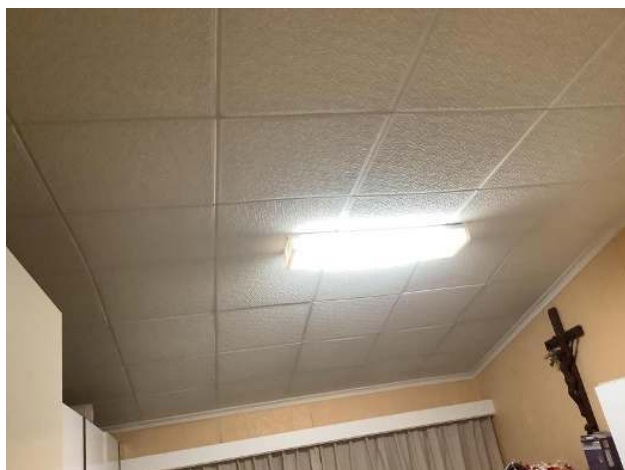
Fiche 7: Verlaagd plafond

Staalname pleisterwerk niet mogelijk

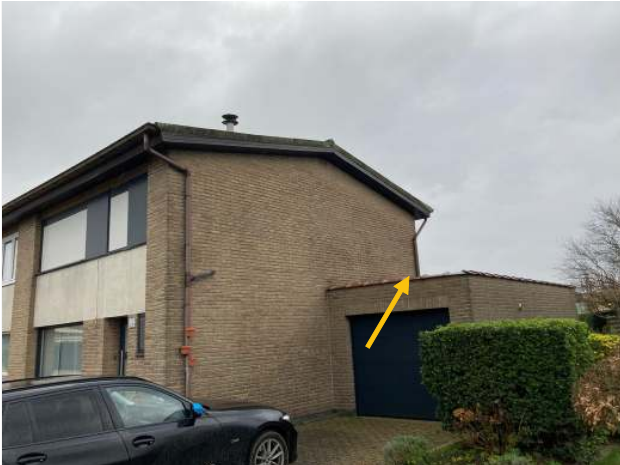
Fiche 8: Dakbedekking plat dak

De dakbedekking van het plat dak kunnen mogelijks asbesthoudende bitumen bevatten. Veilige staalname zonder kans op waterschade niet mogelijk

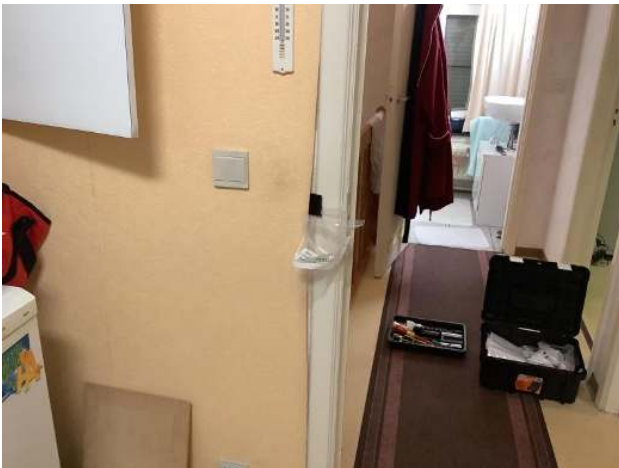
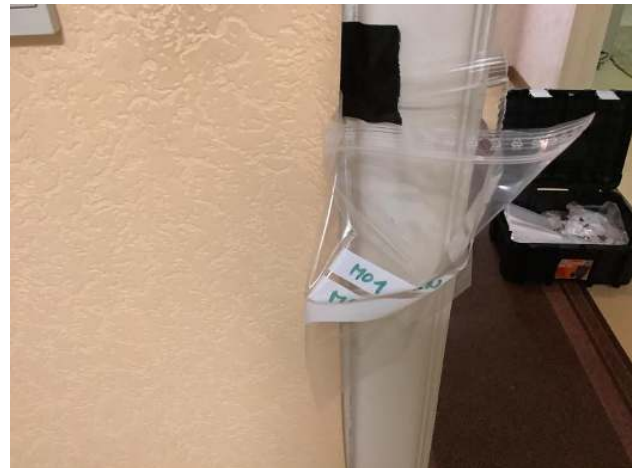
Fiche 9: Pleisterwerk muur

Geen asbest

#	Type	Referentie	Resultaat
9.1	Mengmonster	M01	Geen asbest
