Asbestinventarisatetest

Hofterbossen 51, 9220 Hamme

Attestnummer : 20230819-000067.000

Uitgegeven op : 19.08.2023

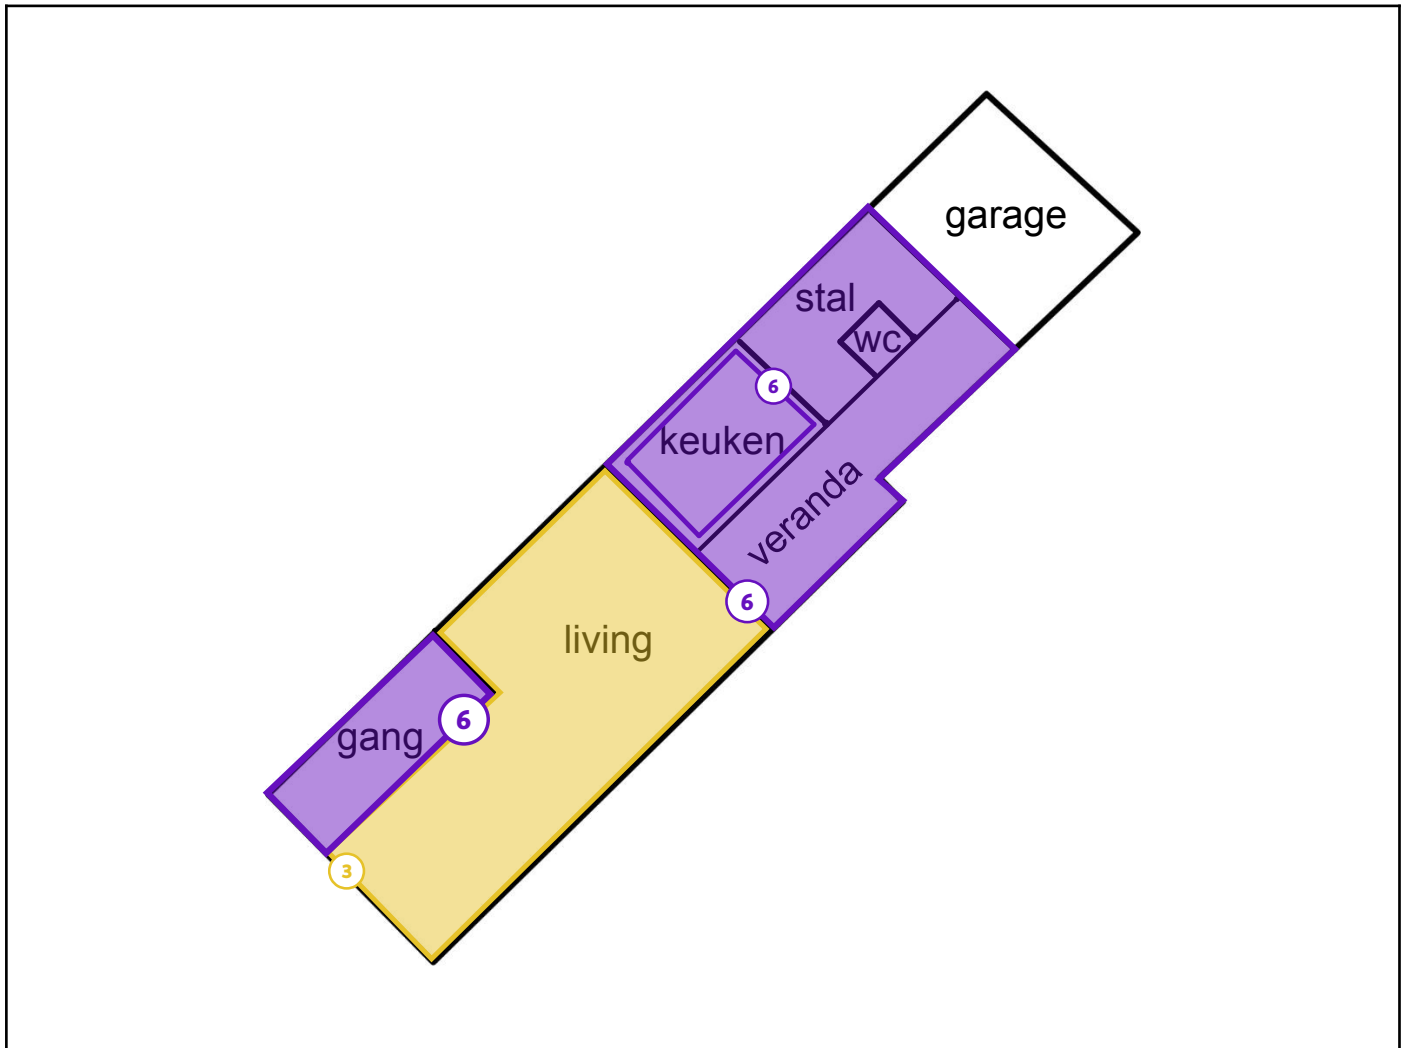
Plan 1.1: Gelijkvloers tegellijm en colovynyl

Beschrijving	Type	Actie
3. Colovynil tegels en lijmlaag living	Asbestmateriaal	Zorgvuldig beheren
6. Tegellijm keuken, gang, veranda, wc, bad+1 en stal	Advies	-

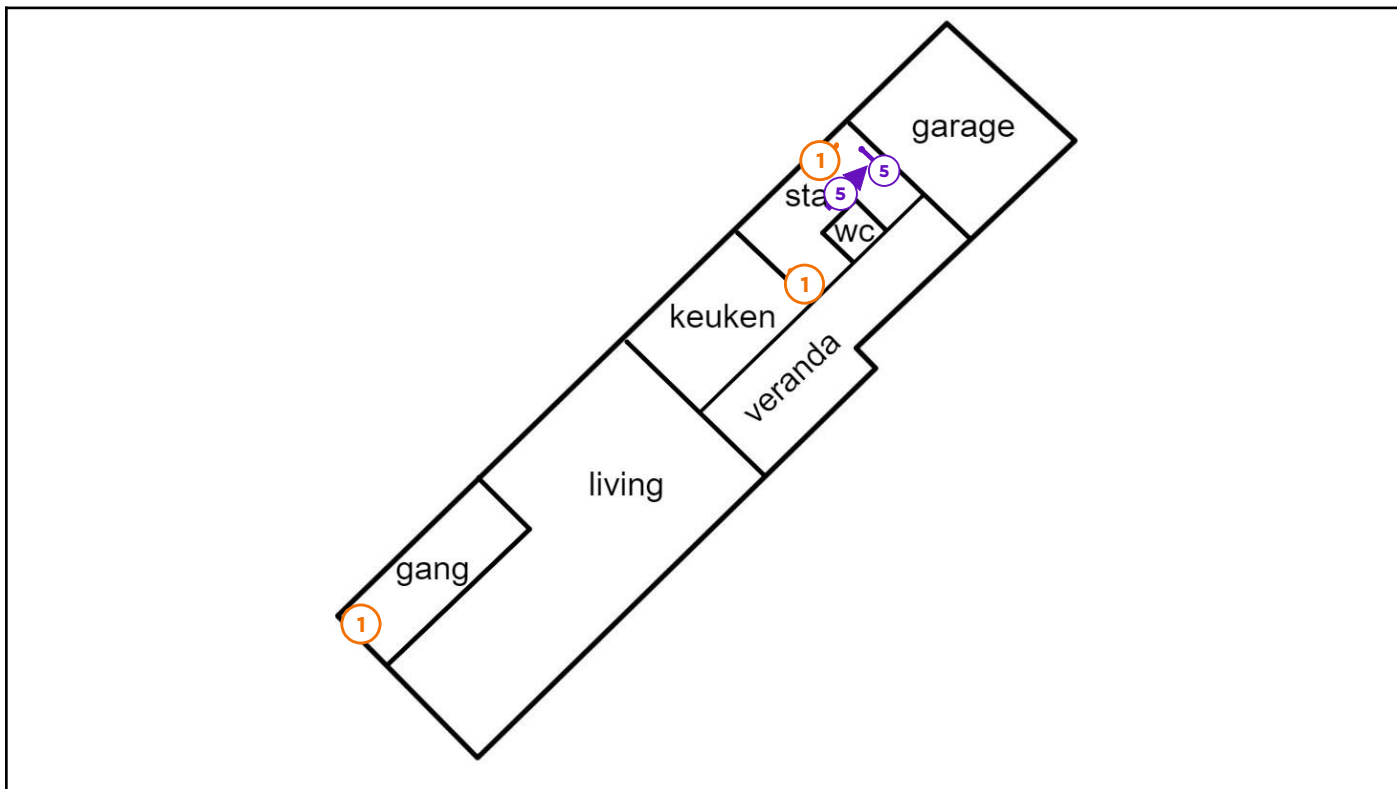
Plan 1.2: Gelijkvloers zekeringen en kachel

Beschrijving	Type	Actie
1. Zekeringen stal en gang	Asbestmateriaal	Verwijderen
5. Kachel stal	Advies	-

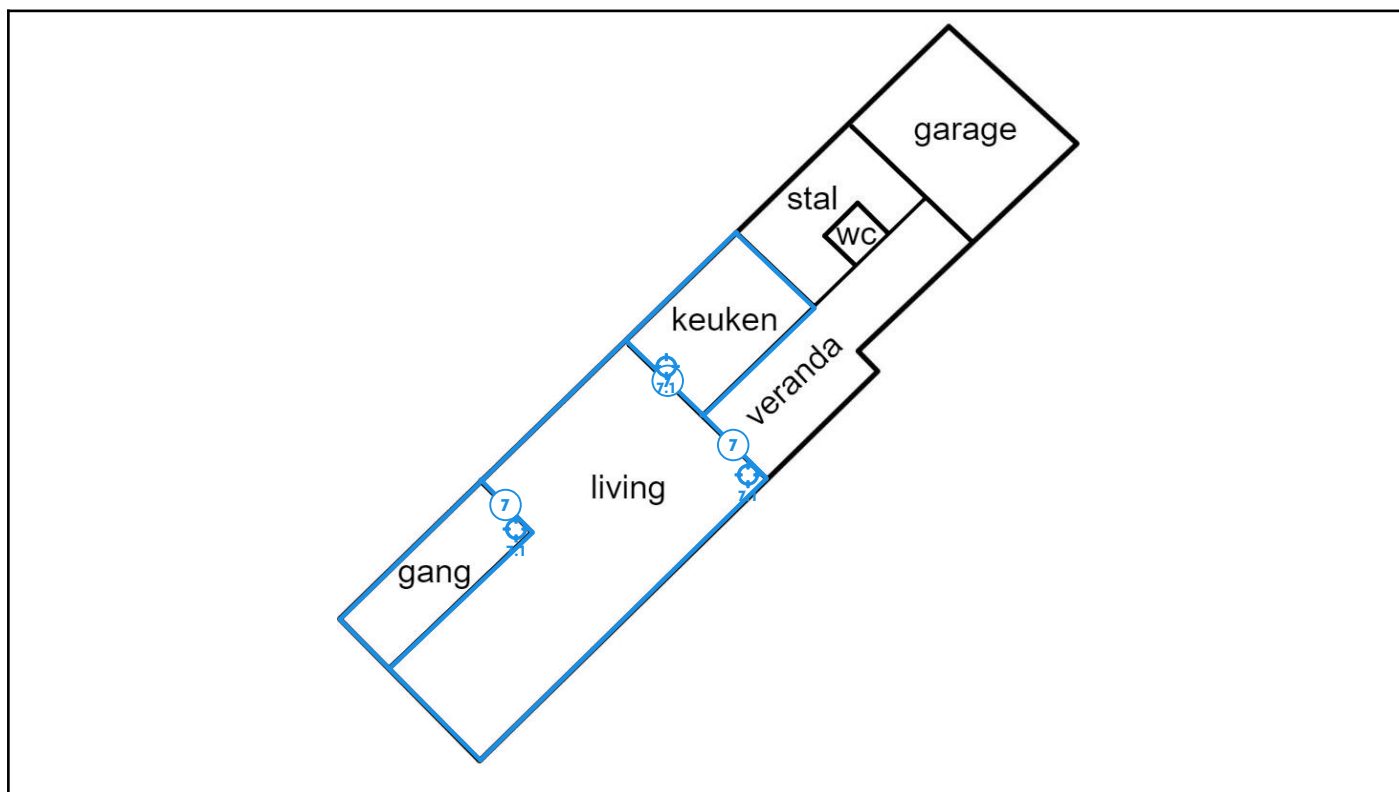
Plan 1.3: Gelijkvloers pleisterwerk wanden

Beschrijving	Type	Actie
7. Pleisterwerk wanden	Geen asbest	-
7.1 Code: MM01	Mengmonster	-

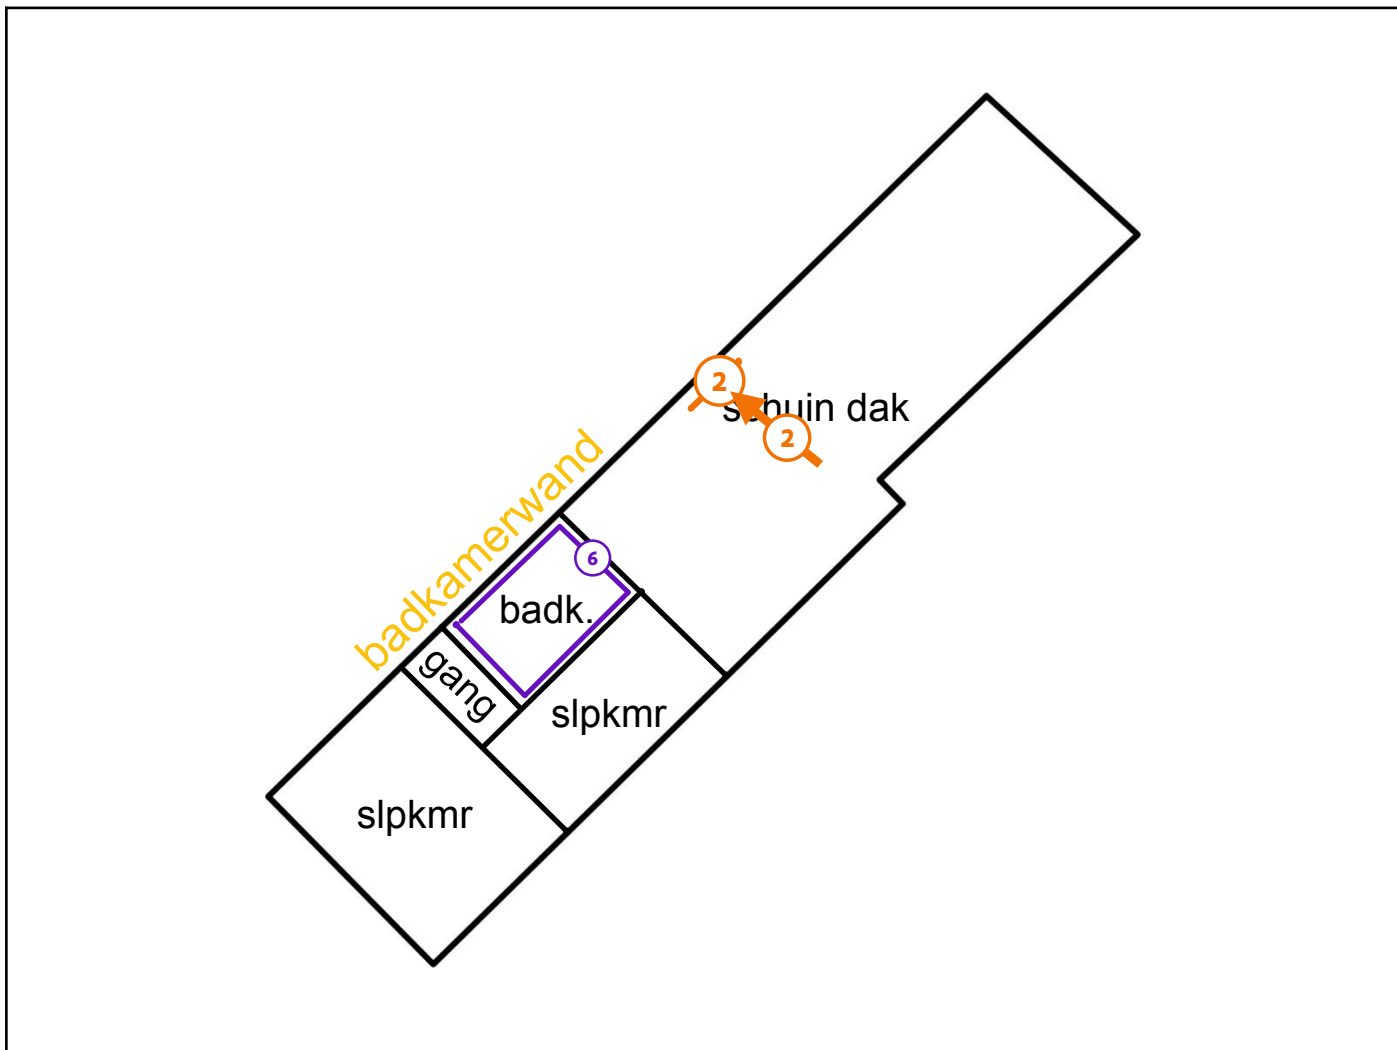
Plan 1.4: Eerste verdieping tegellijm en schouwbus

Beschrijving	Type	Actie
2. Schouwbus dak	Asbestmateriaal	Verwijderen
6. Tegellijm keuken, gang, veranda, wc, bad+1 en stal	Advies	-

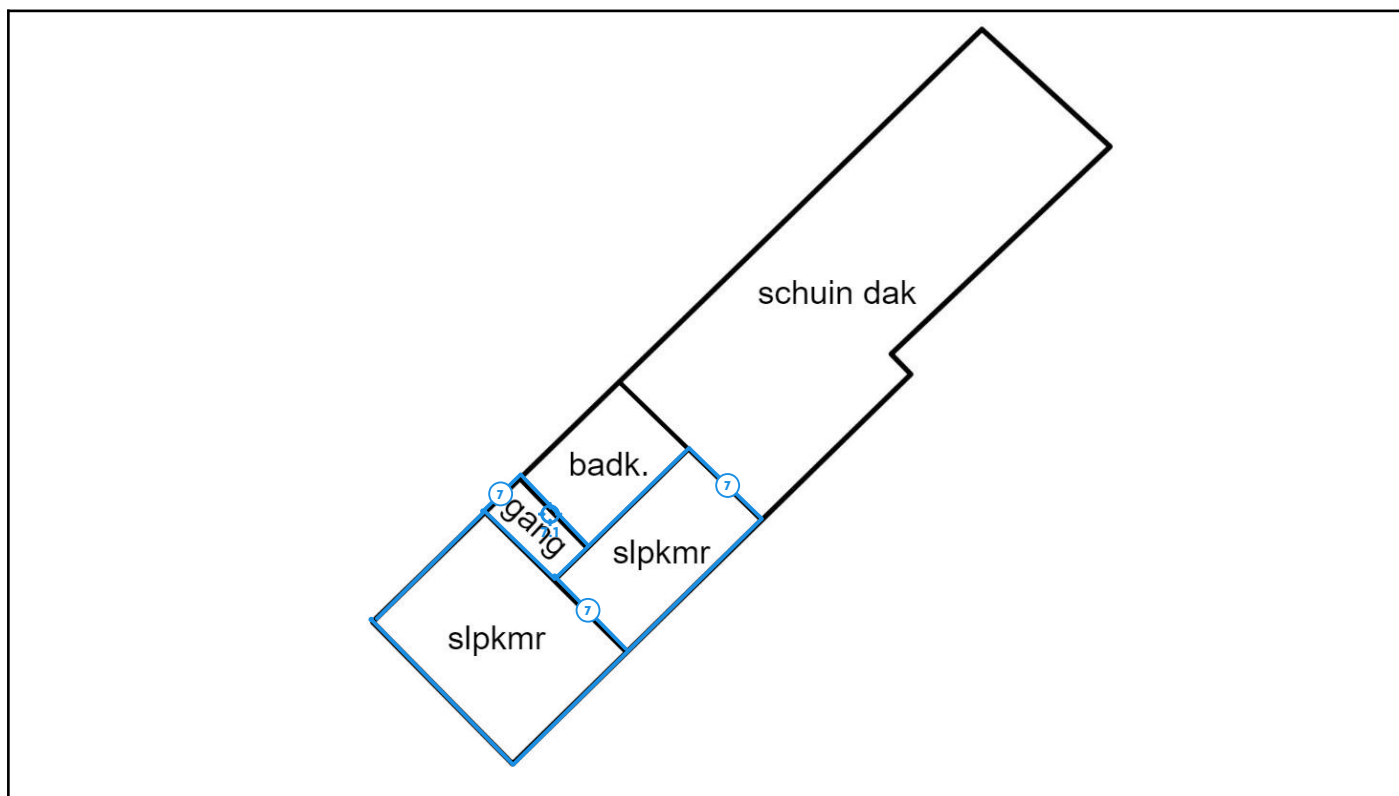
Plan 1.5: Eerste verdieping pleisterwerk wanden

Beschrijving	Type	Actie
7. Pleisterwerk wanden	Geen asbest	-
7.1 Code: MM01	Mengmonster	-

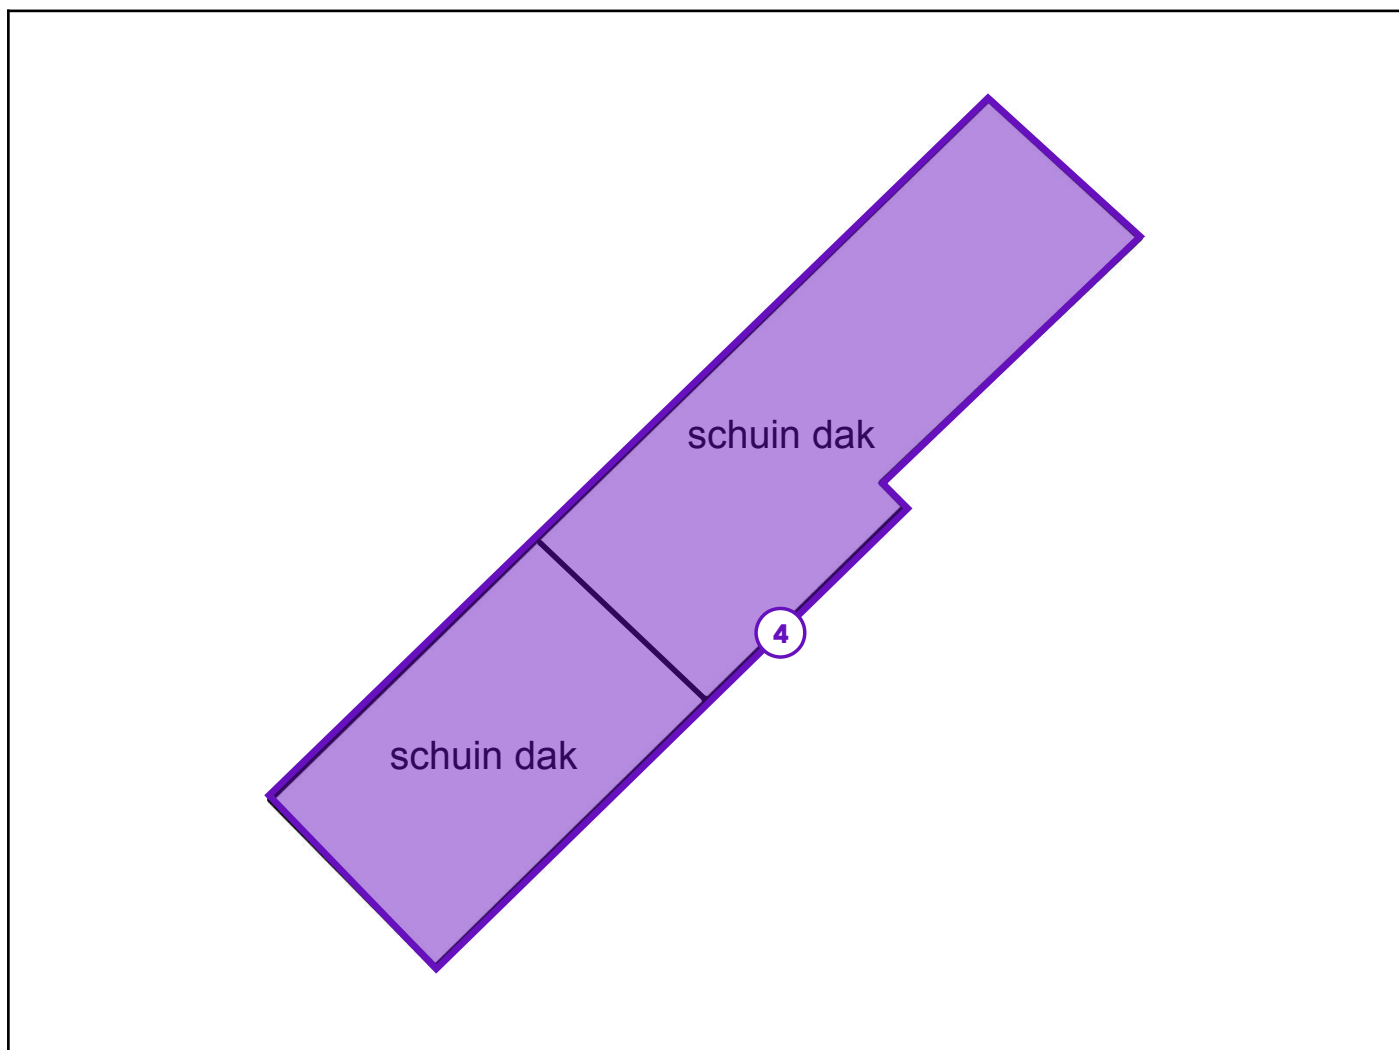
Plan 1.6: Dak

Beschrijving	Type	Actie
4. Dak	Beperking	-

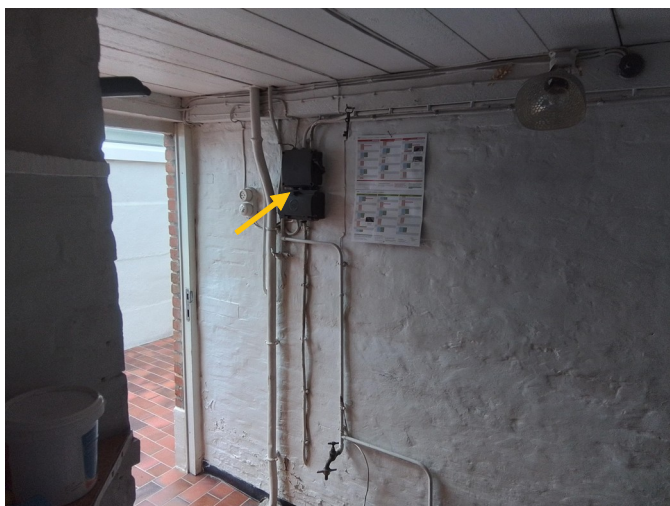
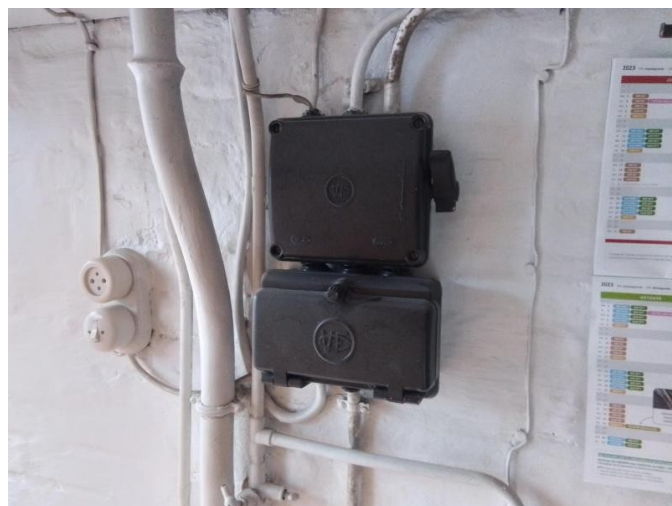
Het asbestmateriaal valt onder de mijlpaal van 2040.

Eindbeoordeling materiaalrisico	Verhoogd materiaalrisico en/of verhoogde kans op vezelvrijgave
---------------------------------	--

Gebondenheid	Categorie 1: hechtgebonden in oorsprong
Asbestsoort (vezeltype)	Crocidoliet aanwezig
Asbestconcentratie	Laag (< 50%)
Afschermingsgraad van het gehele materiaal	Geheel of deels (ook) vrij aan de binnenlucht
Toestand van het materiaal	Licht beschadigd, licht verweerd. Intact materiaal type Pical – asbestboard of categorie III 'gebondenheid'

Beschrijving	Zekeringen stal en gang
Omgeving	Binnen
Primaire drager	Communicatie en elektrische infrastructuur en uitrusting
Asbestmateriaal	Plaat, paneel, tablet - Type Bakeliet
Bindmiddel van asbestmateriaal	Kunststof of -hars
Gebondenheid op basis van bindmiddel	Hecht
Hoeveelheid (oppervlakte - dikte - aantal)	• 1,00 m ² - 1,00 cm - 3 stuks
Totaal volume	0,03 m ³
Eenvoudig bereikbaar	Ja
Bevestigingswijze	• Geschroefd
Identificatiemethode	Vaststelling zonder monsternamen

- Verwijder dit asbestmateriaal zo snel mogelijk. Volg de toestand goed op.

- Eenvoudige handelingen: enkel door erkend asbestverwijderaar
Betreft een hechtgebonden binnentoepassing met lichte verwerking. Dit verhoogt de kans op vezelvrijgave. De toepassing zorgvuldig verwijderen, zonder wijzigingen aan te brengen in de huidige toestand van het materiaal. De toepassing niet breken en/of beschadigen. Verwijder de toepassing a.d.h.v. eenvoudige handelingen met bijkomende maatregelen. Voorzie de nodige PBM's. Opgeleid personeel wordt aanbevolen.

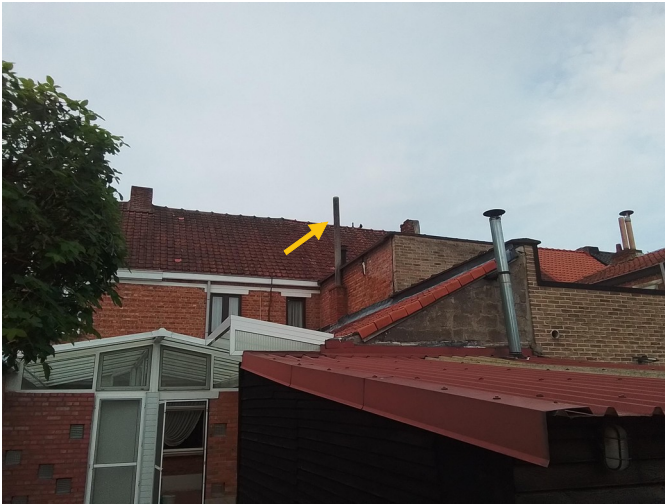
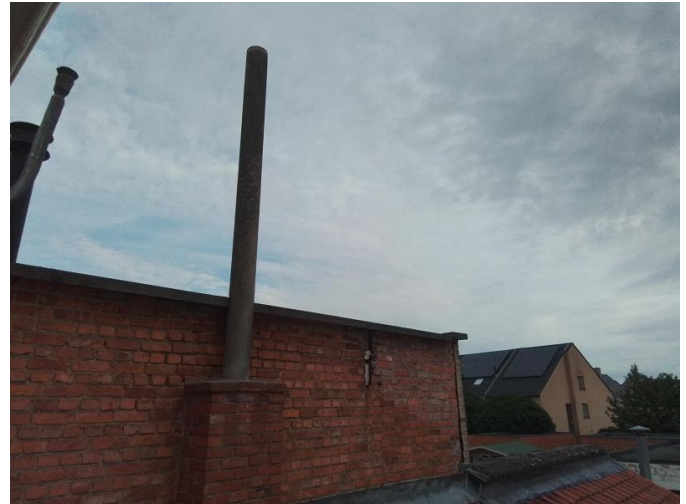
Het asbestmateriaal valt onder de mijlpaal van 2034.

Eindbeoordeling materiaalrisico	Verhoogd materiaalrisico en/of verhoogde kans op vezelvrijgave
---------------------------------	--

Gebondenheid	Categorie 1: hechtgebonden in oorsprong
Asbestsoort (vezeltype)	Crocidoliet aanwezig
Asbestconcentratie	Laag (< 50%)
Afschermingsgraad van het gehele materiaal	Geheel of deels vrij aan de buitenlucht
Toestand van het materiaal	Matig beschadigd, matig verweerd

Beschrijving	Schouwbus dak
Omgeving	Buiten
Primaire drager	HVAC infrastructuur en uitrusting
Asbestmateriaal	Rookgaskanaal
Bindmiddel van asbestmateriaal	Cement
Gebondenheid op basis van bindmiddel	Hecht
Hoeveelheid (lengte - omtrek - dikte - aantal)	<ul style="list-style-type: none">• 3,00 m - 20,00 cm - 2,00 cm - 1 stuk
Totaal volume	0,012 m ³
Eenvoudig bereikbaar	Ja
Bevestigingswijze	<ul style="list-style-type: none">• Geklemd• Verlijmd, ingegoten, versmeerd

- Verwijder dit asbestmateriaal zo snel mogelijk. Volg de toestand goed op.

- Eenvoudige handelingen: mag via doe-het-zelf of door werknemer(s) met opleidingsattest eenvoudige handelingen
Betreft een hechtgebonden toepassing met matige verwerking. Dit verhoogt de kans op vezelvrijgave. De toepassing zorgvuldig verwijderen, zonder wijzigingen aan te brengen in de huidige toestand van het materiaal. De toepassing niet breken en/of beschadigen. Verwijder de toepassing a.d.h.v. eenvoudige handelingen met bijkomende maatregelen. Voorzie de nodige PBM's. Opgeleid personeel wordt aanbevolen.

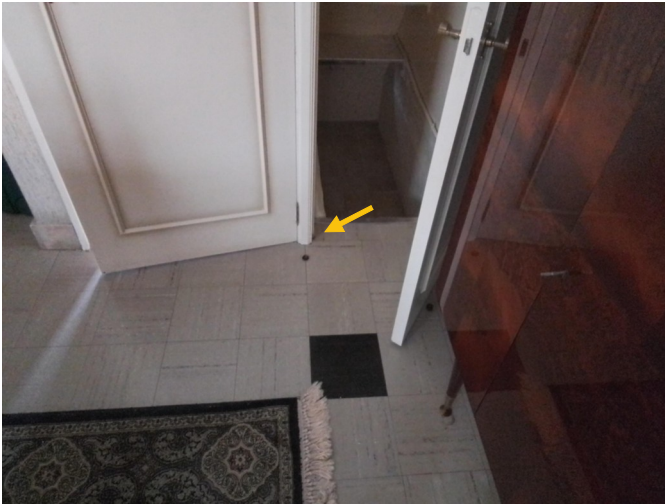
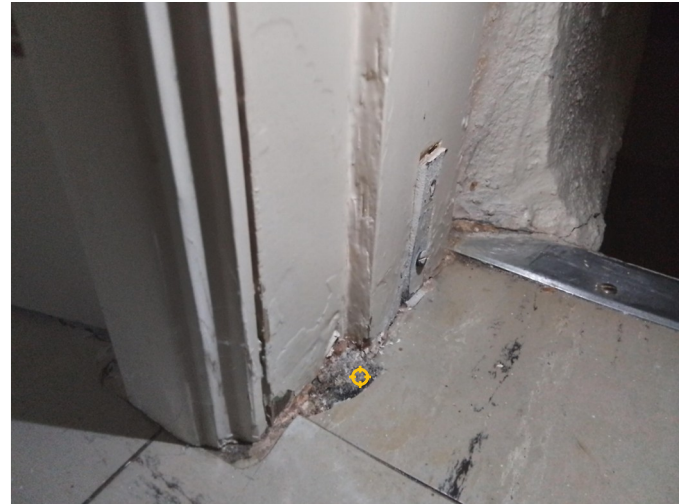
Het asbestmateriaal valt onder de mijlpaal van 2040.

Eindbeoordeling materiaalrisico	Laag materiaalrisico en/of verlaagde kans op vezelvrijgave
---------------------------------	--

Gebondenheid	Categorie 1: hechtgebonden in oorsprong
Asbestsoort (vezeltype)	Alleen chrysotiel
Asbestconcentratie	Laag (< 50%)
Afschermingsgraad van het gehele materiaal	Geheel of deels (ook) vrij aan de binnenlucht
Toestand van het materiaal	Licht beschadigd, licht verweerd. Intact materiaal type Pical – asbestboard of categorie III 'gebondenheid'

#	Type	Referentie	Resultaat
3.1	Puntmonster	M02	Chrysotiel

Beschrijving	Colovynil tegels en lijmlaag living
Omgeving	Binnen
Primaire drager	Vloer
Asbestmateriaal	Prefab - afwerking - Tegel

- Zorg voor een veilig beheer. Vermijd het beschadigen van het asbestmateriaal. Controleer de toestand jaarlijks op wijzigingen.

- Hermetische zone (erkend asbestverwijderaar)
Betreft een hechtgebonden toepassing met lichte verwerking. Het saneren van de toepassing veroorzaakt breukvorming, verkrumeling en stofvorming van het materiaal. Dit met een hoog risico op vezelvrijgave. Hechtgebonden toepassingen, die een wijziging van hun huidige toestand ondergaan door de saneringshandelingen, dienen a.d.h.v. een hermetische zone verwijderd te worden. Dit door een erkend asbestverwijderaar.

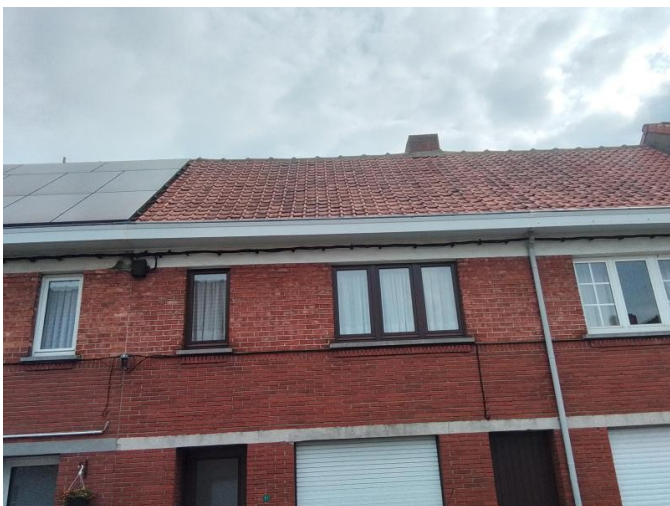
Situeringfoto

Permanente beperking

Reden: Het te onderzoeken materiaal situeert zich hoger dan 3,50 m te rekenen vanaf een veilige ondergrond

Uitleg van de asbestdeskundige: Niet de mogelijkheid om te inspecteren of er onderdak aanwezig is.

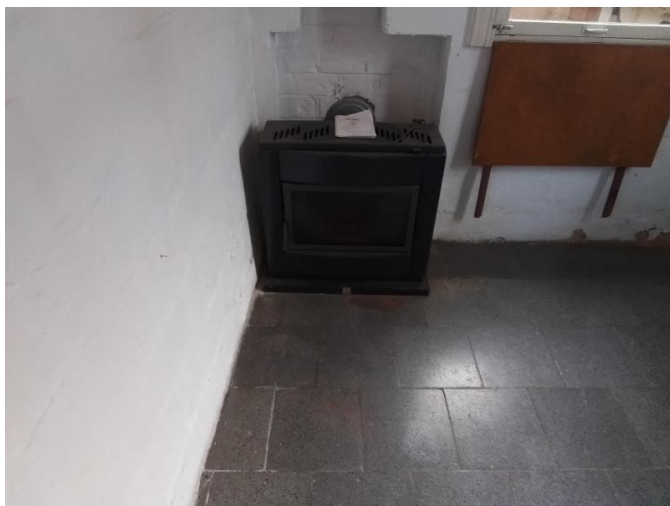
Vrije foto

De kachel is gecontroleerd en niet-asbestverdacht bevonden.

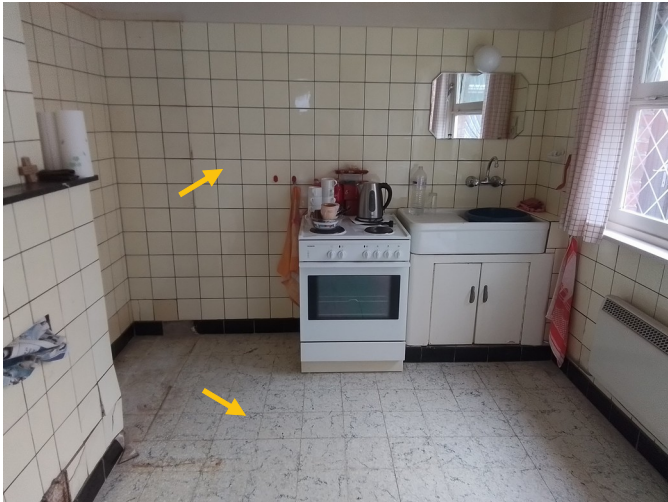
Fiche 6: Tegellijm keuken, gang, veranda, wc, bad+1 en stal

Identificatiemethode	Redelijk vermoeden
Primaire drager	Vloer
(Asbest)materiaal	In-situ afwerkingslagen - Lijmlaag
Bindmiddel	Cement
Gebondenheid bindmiddel	Hecht

Verder onderzoek verrichten naar de samenstelling van de smeer- en/of lijmlaag achter de verschillende soorten keramische tegels. Dit bij renovatie en/of sloop.

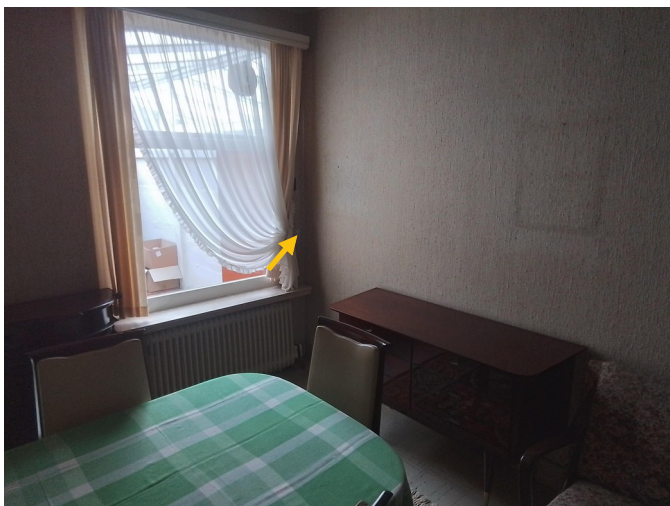
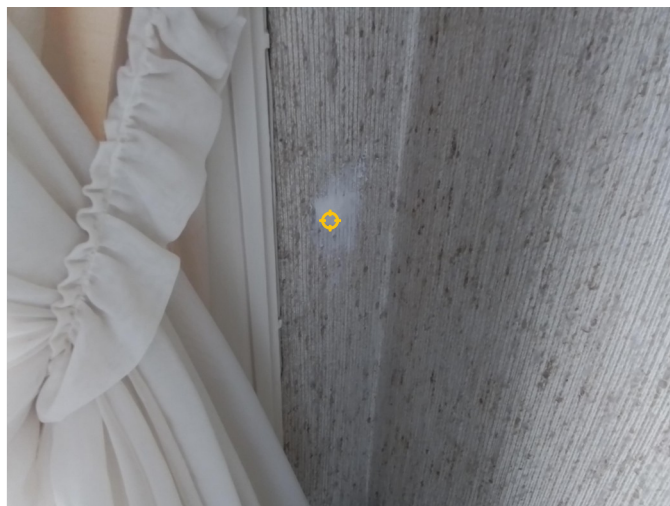
Geen asbest

#	Type	Referentie	Resultaat
7.1	Mengmonster	MM01	Geen asbest

Beschrijving	Pleisterwerk wanden
Omgeving	Binnen
Primaire drager	Binnenwand
