Asbestinventarisatetest

Groeneweg 38, 9200 Dendermonde

Attestnummer : 20250701-000018.000

Niet-asbestveilig

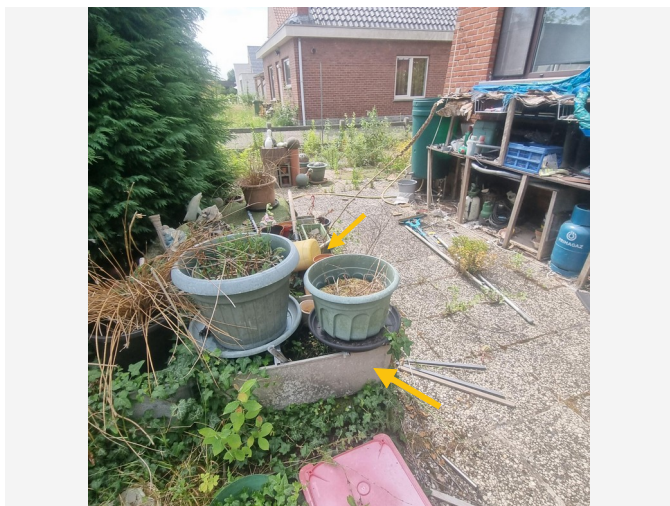
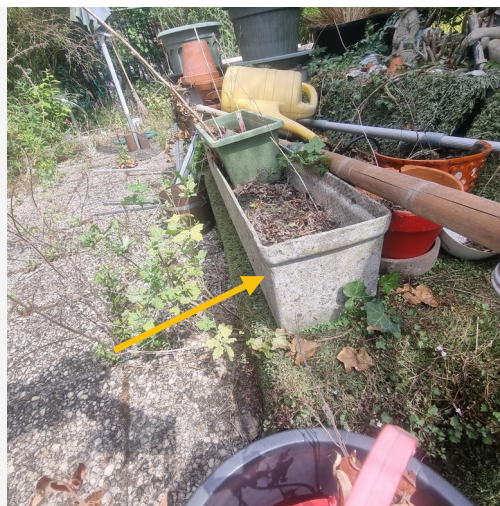
Dringend verwijderen

Beschrijving	Afval cementbloembak
Type afvalstof	Betreft stock-voorraad of gedemonteerde asbestmaterialen
Aanwezige resten	Geen resten aanwezig
Omgeving	Buiten
Primaire drager	Bodem
Asbestmaterialen	<ul style="list-style-type: none">• Bak, reservoir, kuip, bloembak
Bindmiddel van asbestmateriaal	Cement
Gebondenheid op basis van bindmiddel	Hecht
Hoeveelheid (gewicht - aantal)	<ul style="list-style-type: none">• 6,20 kg - 2 stuks
Totaal gewicht	12,40 kg
Eenvoudig bereikbaar	Ja
Identificatiemethode	Vaststelling zonder monsternamen
Opmerking	De hoeveelheid is een indicatie en mag niet verder gebruikt worden als maatstaf.

- Verwijder het asbestafval.
- Voer bijkomende staalname(s) uit.

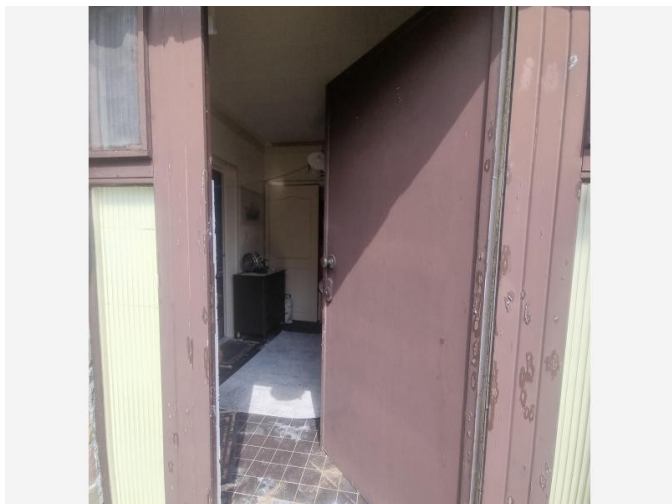
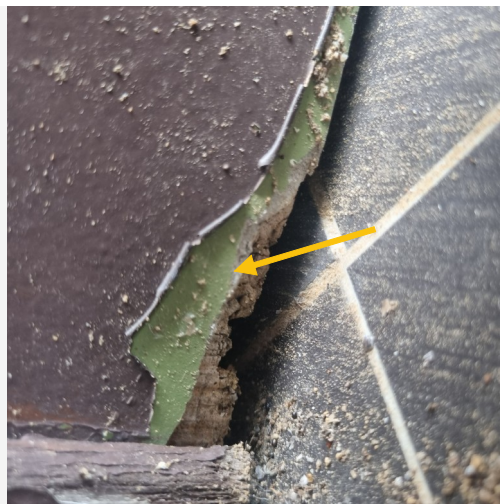
Verwijderen

Eindbeoordeling materiaalrisico	Verhoogd materiaalrisico en/of verhoogde kans op vezelvrijgave
Opmerking	Er is enkel aan de buitenzijde een beschadiging onderaan zichtbaar.

Gebondenheid	Categorie 1: hechtgebonden in oorsprong
Asbestsoort (vezeltype)	Crocidoliet aanwezig
Asbestconcentratie	Laag (< 50%)
Afschermingsgraad van het gehele materiaal	Geheel of deels (ook) vrij aan de binnenlucht
Toestand van het materiaal	Licht beschadigd, licht verweerd. Intact calciumsilicaatmateriaal of categorie III 'gebondenheid'

Beschrijving	Deur Type Glasal
Omgeving	Grenst aan binnen- en buitenlucht
Primaire drager	Wandopening verticaal (raam, deur, ...)
Asbestmateriaal	Plaat, paneel, tablet - Geëmailleerd, type Glasal
Bindmiddel van asbestmateriaal	Cement
Gebondenheid op basis van bindmiddel	Hecht
Hoeveelheid (oppervlakte - dikte - aantal)	• 2,10 m ² - 0,30 cm - 2 stuks
Totaal volume	0,013 m ³
Eenvoudig bereikbaar	Ja
Bevestigingswijze	• Verlijmd, ingegoten, versmeerd
Identificatiemethode	Vaststelling zonder monsternamen
Destructieve handeling voor identificatie	Nee
Opmerking	De hoeveelheid is een indicatie en mag niet verder gebruikt worden als maatstaf.

- Zorg voor een veilig beheer en verwijder dit asbestmateriaal wanneer het bij werken eenvoudig bereikbaar wordt. Controleer de toestand jaarlijks op wijzigingen.
- Verwijder dit asbestmateriaal zo snel mogelijk. Volg de toestand goed op.
- Voer bijkomende staalname(s) uit.

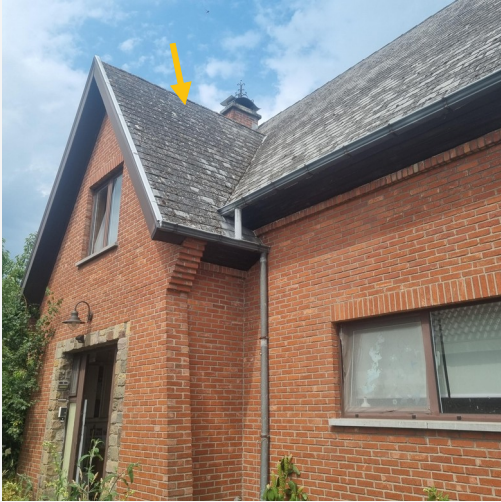
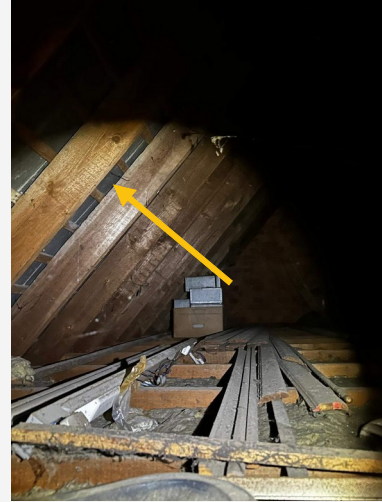
Fiche 3: *Dak uit Asbestverdachte leien (zonder staalname)

Verwijderen

Eindbeoordeling materiaalrisico	Verhoogd materiaalrisico en/of verhoogde kans op vezelvrijgave
---------------------------------	----------------------------------------------------------------

Beschrijving	*Dak uit Asbestverdachte leien (zonder staalname)
Omgeving	Buiten
Primaire drager	Schuin dak
Asbestmateriaal	Dak- en gevelbekleding - Lei, shingle
Bindmiddel van asbestmateriaal	Cement
Gebondenheid op basis van bindmiddel	Hecht
Hoeveelheid (oppervlakte - aantal)	• 104,65 m ² - 1 stuk
Totale oppervlakte	104,65 m ²
Eenvoudig bereikbaar	Ja
Bevestigingswijze	• Genageld, geniet
Identificatiemethode	Vaststelling zonder monstername
Destructieve handeling voor identificatie	Nee
Opmerking	Op basis van onze expertise als deskundigen hebben we deze leien als asbesthoudend geclassificeerd, zonder staalname. De opgegeven volumes zijn slechts schattingen en mogen niet worden gebruikt als maatstaf voor heffingen.

- Zorg voor een veilig beheer. Vermijd het beschadigen van het asbestmateriaal. Controleer de toestand jaarlijks op wijzigingen.
- Hemelwater dat afspoelt van asbestcement daken of gevels kan asbestdeeltjes bevatten. Gebruik het enkel voor gesloten circuits (bv. spoelen toiletten). Reinig na het vervangen van het dak of de gevel de dakgoten en regenwaterput of -ton om asbesthoudend sediment of slib te verwijderen
- Voer bijkomende staalname(s) uit.

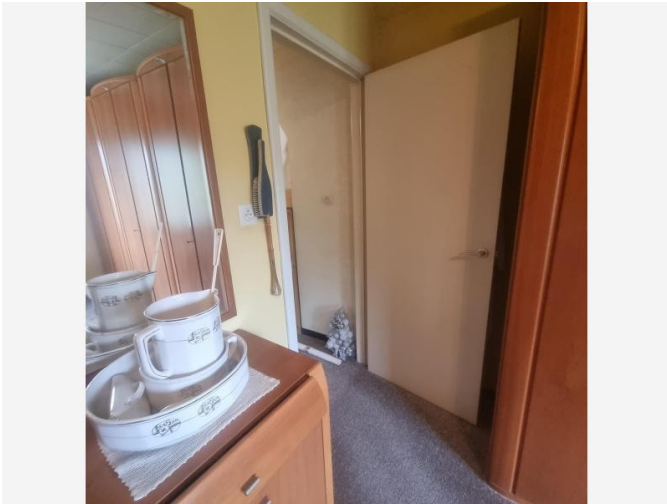
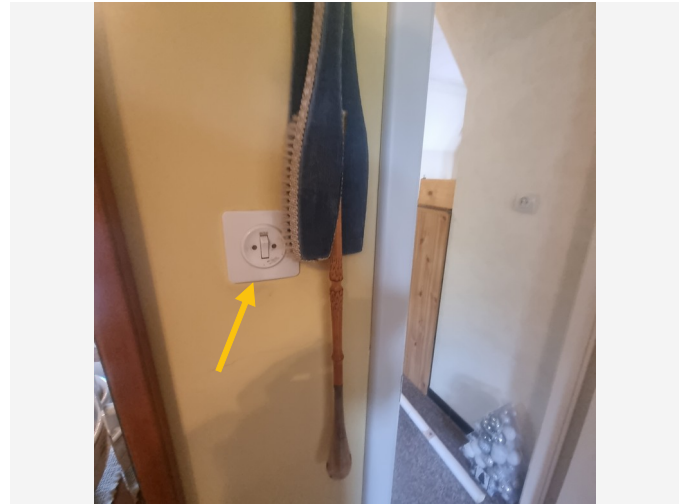
Zorgvuldig beheren

Eindbeoordeling materiaalrisico	Laag materiaalrisico en/of verlaagde kans op vezelvrijgave
---------------------------------	------------------------------------------------------------

Beschrijving	**Bakeliet schakelaars
Omgeving	Binnen
Primaire drager	Communicatie en elektrische infrastructuur en uitrusting
Asbestmateriaal	Plaat, paneel, tablet - Type Bakeliet
Bindmiddel van asbestmateriaal	Kunststof of -hars
Gebondenheid op basis van bindmiddel	Hecht
Hoeveelheid (oppervlakte - dikte - aantal)	• 0,40 m ² - 0,30 cm - 1 stuk
Totaal volume	0,001 m ³
Eenvoudig bereikbaar	Ja
Bevestigingswijze	• Geschroefd
Identificatiemethode	Vaststelling zonder monstername
Destructieve handeling voor identificatie	Nee
Opmerking	Stopcontacten en schakelaars in bakeliet aanwezig over de volledige woning. Deze oppervlakte werd niet gemeten, maar geschat op basis van een benadering voor alle aanwezige schakelaars. Deze schatting mag niet worden gebruikt als maatstaf voor heffingen. Bakeliet wordt door ons beschouwd als een asbestverdachte toepassing, aangezien het in veel gevallen asbesthoudend is. We hebben echter geen staalname uitgevoerd om de functionaliteit van de schakelaars niet in gevaar te brengen.

- Zorg voor een veilig beheer. Vermijd het beschadigen van het asbestmateriaal. Controleer de toestand jaarlijks op wijzigingen.
- Voer bijkomende staalname(s) uit.

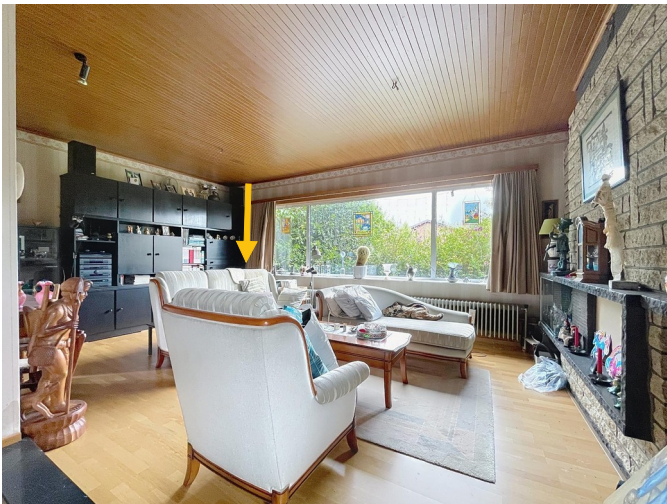
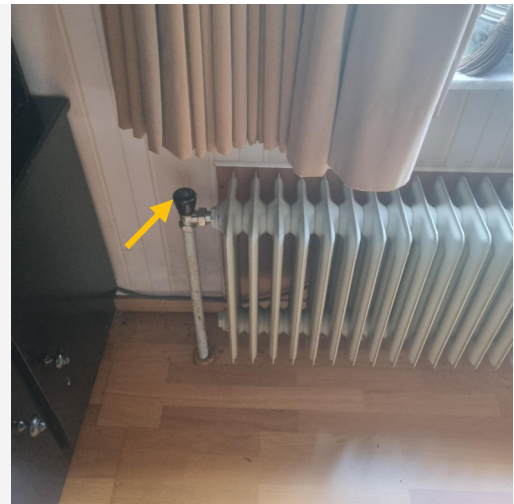
Zorgvuldig beheren

Eindbeoordeling materiaalrisico	Laag materiaalrisico en/of verlaagde kans op vezelvrijgave
---------------------------------	------------------------------------------------------------

Beschrijving	**Bakeliet radiatorknoppen bij radiator
Omgeving	Binnen
Primaire drager	Ruimteverwarming
Asbestmateriaal	Plaat, paneel, tablet - Type Bakeliet
Bindmiddel van asbestmateriaal	Kunststof of -hars
Gebondenheid op basis van bindmiddel	Hecht
Hoeveelheid (oppervlakte - dikte - aantal)	• 1,20 m ² - 0,80 cm - 1 stuk
Totaal volume	0,01 m ³
Eenvoudig bereikbaar	Ja
Bevestigingswijze	• Geschroefd
Identificatiemethode	Vaststelling zonder monstername
Destructieve handeling voor identificatie	Nee
Opmerking	Deze oppervlakte werd niet gemeten, maar geschat op basis van een benadering voor alle aanwezige radiatorknoppen. Deze schatting mag niet worden gebruikt als maatstaf voor heffingen. Als deskundige hebben wij geverifieerd dat het materiaal inderdaad bakeliet betreft en geen harde PVC. Bakeliet wordt door ons beschouwd als een asbestverdachte toepassing, aangezien het in veel gevallen asbesthoudend is. We hebben echter geen staalname uitgevoerd om de functionaliteit van de radiatorknoppen niet in gevaar te brengen.

- Zorg voor een veilig beheer. Vermijd het beschadigen van het asbestmateriaal. Controleer de toestand jaarlijks op wijzigingen.
- Voer bijkomende staalname(s) uit.

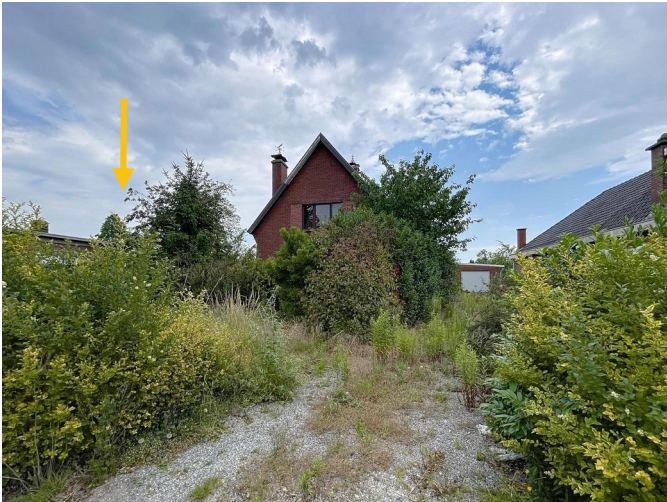
Fiche 6: Overwoekerende vegetatie, onderzoek onmogelijk

Reden: Overwoekerende vegetatie

Uitleg van de asbestdeskundige: De vegetatie is zo sterk overwoekerd dat een deel van het inspectiegebied niet toegankelijk is. Als deskundige kunnen wij dan ook geen volledig oordeel vellen over deze onderdelen van het inspectiegebied. Verder onderzoek is noodzakelijk zodra de vegetatie is geruimd. Conform ons inspectieprotocol inspecteren wij geen delen die niet veilig zijn of volledig overwoekerd zijn. De gebieden of ruimtes die we niet hebben kunnen onderzoeken, zijn aangeduid als een beperking.

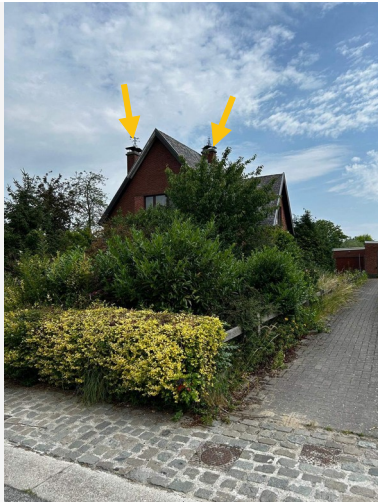
Reden: Het te onderzoeken materiaal situeert zich hoger dan 3,50 m te rekenen vanaf een veilige ondergrond

Uitleg van de asbestdeskundige: Het schoorsteen rookgaskanaal en dakinspectie is niet te beoordelen. Aan de binnenzijde is de kachel niet meer aangesloten. Aan de buitenzijde is de schoorsteen afgedekt met windval en gesloten buis (niet verdampt). Het is niet zichtbaar of er een asbestverdachte rookgaskanaal aanwezig is in de schoorsteen. De binnenzijde van de schoorsteen is niet inspecteerbaar. Het is wel zo gezien de bouwjaar van de woning dat er mogelijk asbestverdachte materialen kunnen gebruikt worden in de schoorsteen, met als functie brandwerend. Dit kan bijvoorbeeld gaan over een asbestverdachte rookgaskanaal die gebruikt werd in de schoorsteen. Wees extra aandachtig als de werken worden uitgevoerd aan de schoorsteen om deze nader te inspecteren op asbestverdachte materialen..

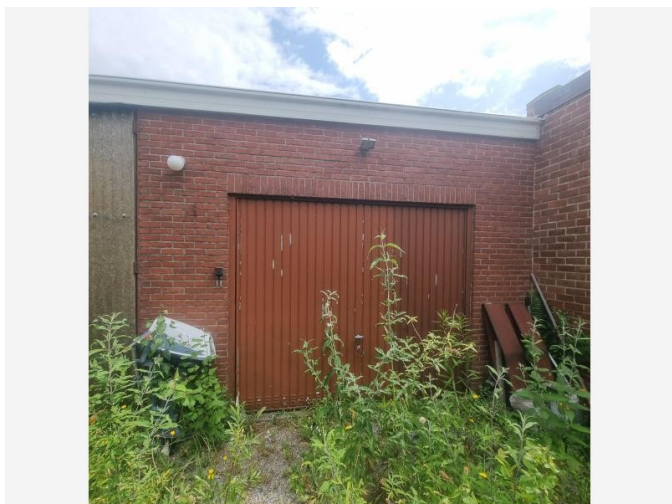
Reden: Slotvaste toegangspoort, -deur of -luik

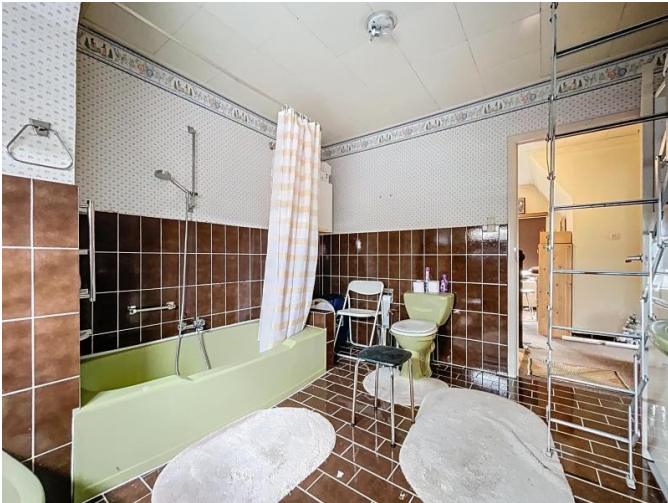
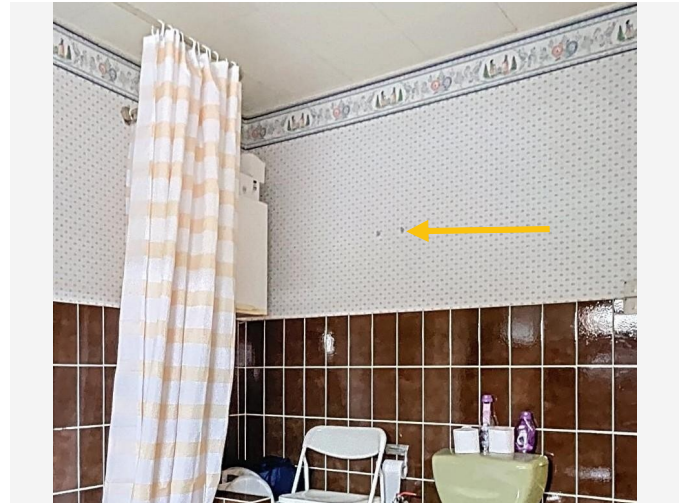
Fiche 16: *Pleisterwerk Muur

Geen asbest
