# Asbestinventarisatetest

Wakkerzeelsebaan 33/Links, 3018 Leuven

Attestnummer : 20240421-000049.000

Uitgegeven op : 21.04.2024

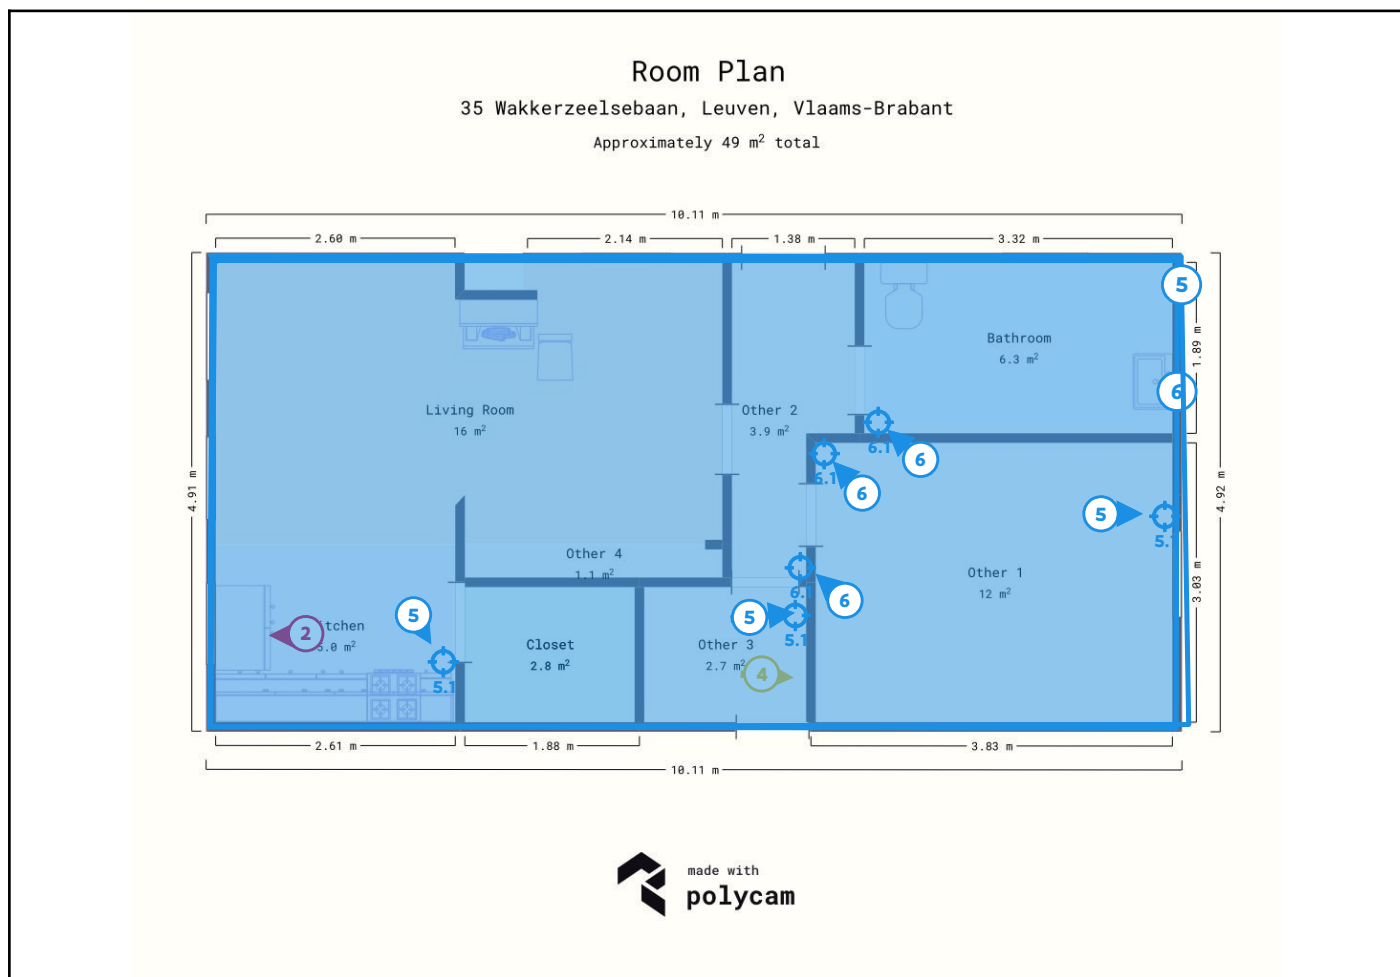
# Plan 1.1: Plan gelijkvloers

Beschrijving	Type	Actie
2. Dreunplaatje lavabo keuken	Asbestmateriaal	Dringend verwijderen
4. Bakelieten toepassing elektriciteit	Asbestmateriaal	Zorgvuldig beheren
5. Pleisterwerk Muur	Geen asbest	-
5.1 Code: 006	Mengmonster	-
6. Pleisterwerk Plafonds	Geen asbest	-
6.1 Code: 005	Mengmonster	-

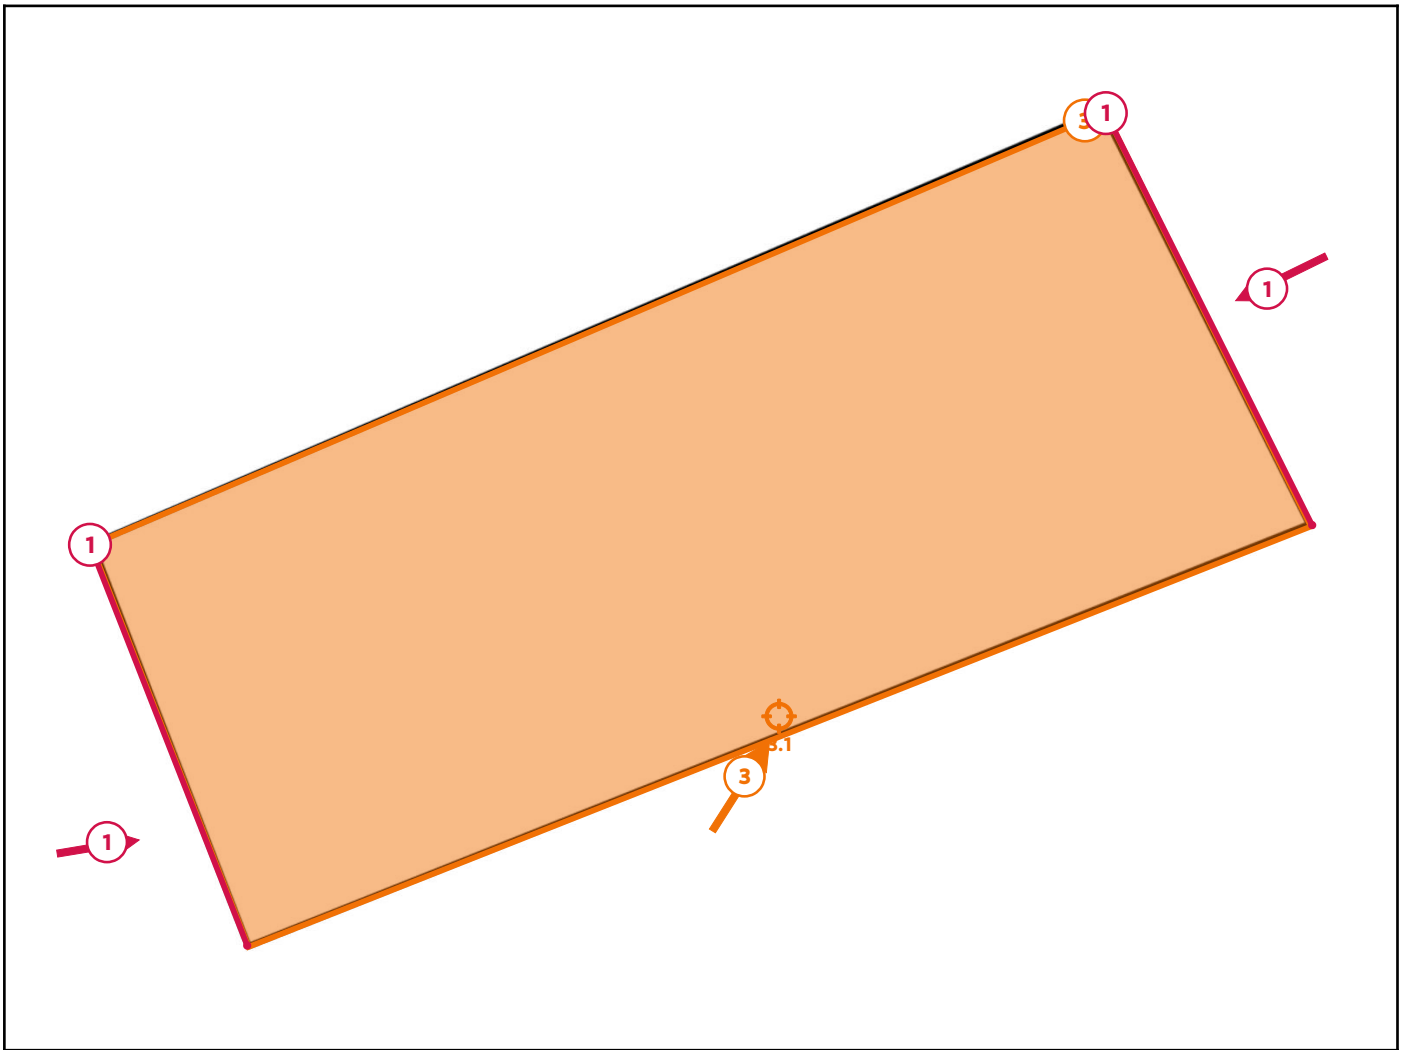
## Plan 1.2: Constructie plan

Beschrijving	Type	Actie
1. Slib in dakgoten	Asbestmateriaal	Dringend verwijderen
3. Dakleien	Asbestmateriaal	Verwijderen
3.1 Code: 001	Puntmonster	-

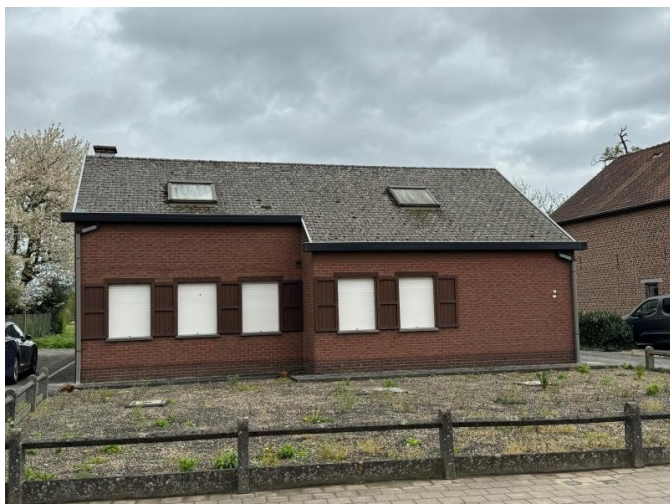
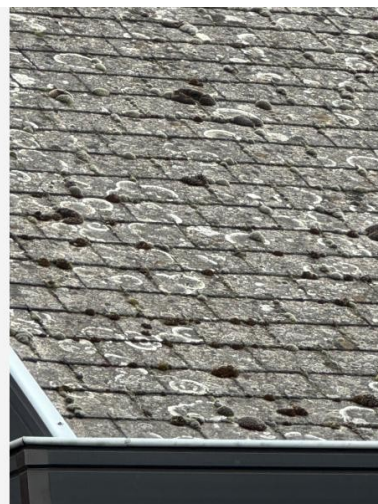
# Fiche 1: Slib in dakgoten

Asbestmateriaal - afvalstof

Het asbestmateriaal valt onder de mijlpaal van 2040.

**Dringend verwijderen**

- Verwijder het asbestafval.

- Eenvoudige handelingen: mag via doe-het-zelf of door werknemer(s) met opleidingsattest eenvoudige handelingen  
Dit asbesthoudend slib mag verwijderd worden via doe-het-zelf.

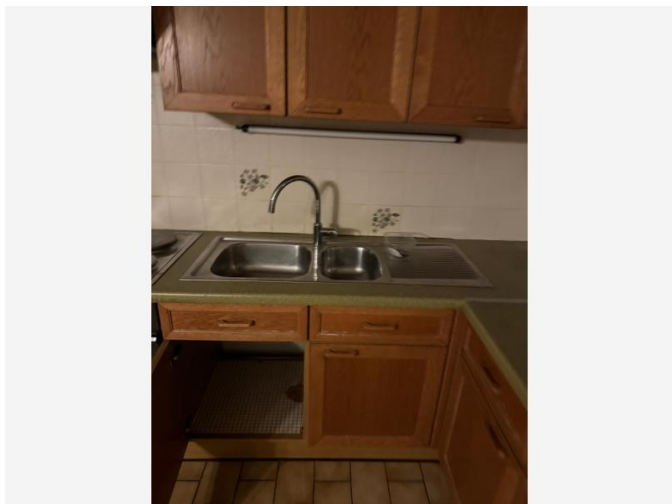
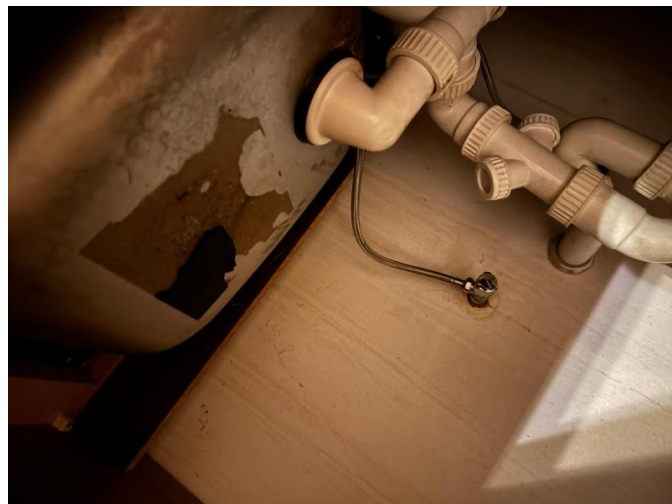
Het asbestmateriaal valt onder de mijlpaal van 2034.

**Dringend verwijderen**

Eindbeoordeling materiaalrisico	Hoog materiaalrisico en/of hoge kans op vezelvrijgave
---------------------------------	---

Gebondenheid	Categorie 1: hechtgebonden in oorsprong
Asbestsoort (vezeltype)	Crocidoliet aanwezig
Asbestconcentratie	Laag (< 50%)
Afschermingsgraad van het gehele materiaal	Geheel of deels (ook) vrij aan de binnenlucht
Toestand van het materiaal	Matig beschadigd, matig verweerd

Beschrijving	Dreunplaatje lavabo keuken
Omgeving	Binnen
Primaire drager	Inrichting (meubilair, ...)
Asbestmateriaal	Dreunplaatje
Bindmiddel van asbestmateriaal	Bitumen (roofing, teer, asfalt)
Gebondenheid op basis van bindmiddel	Hecht
Hoeveelheid (gewicht - aantal)	<ul style="list-style-type: none"><li>0,20 kg - 1 stuk</li></ul>
Totaal gewicht	0,20 kg
Eenvoudig bereikbaar	Ja
Bevestigingswijze	<ul style="list-style-type: none"><li>Verlijmd, ingegoten, versmeerd</li></ul>
Identificatiemethode	Vaststelling zonder monsternamen

- Verwijder dit asbestmateriaal zo snel mogelijk. Volg de toestand goed op.

- Eenvoudige handelingen: mag via doe-het-zelf of door werknemer(s) met opleidingsattest eenvoudige handelingen  
Verwijder deze asbesthoudende toepassing met de lavabo in zijn geheel als asbestafval. Dit mag via doe-het-zelf gebeuren.

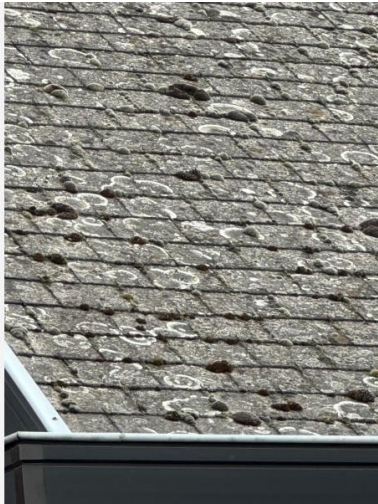
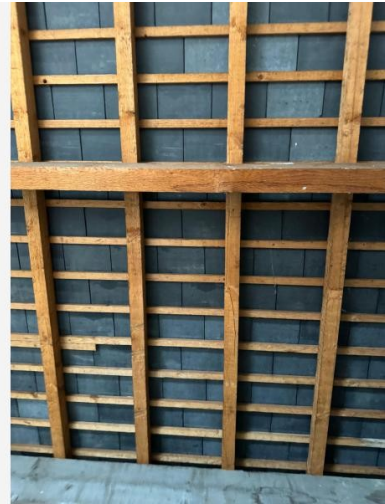
Het asbestmateriaal valt onder de mijlpaal van 2034.

Verwijderen

Eindbeoordeling materiaalrisico	Verhoogd materiaalrisico en/of verhoogde kans op vezelvrijgave
---------------------------------	--

Gebondenheid	Categorie 1: hechtgebonden in oorsprong
Asbestsoort (vezeltype)	Alleen chrysotiel
Asbestconcentratie	Laag (< 50%)
Afschermingsgraad van het gehele materiaal	Geheel of deels (ook) vrij aan de binnenlucht
Toestand van het materiaal	Matig beschadigd, matig verweerd

#	Type	Referentie	Resultaat
3.1	Puntmonster	001	Chrysotiel

Beschrijving	Dakleien
Omgeving	Grenst aan binnen- en buitenlucht
Primaire drager	Schuin dak
Asbestmateriaal	Dak- en gevelbekleding - Lei, shingle
Bindmiddel van asbestmateriaal	Cement
Gebondenheid op basis van bindmiddel	Hecht
Hoeveelheid (oppervlakte - aantal)	• 70,00 m <sup>2</sup> - 1 stuk
Totale oppervlakte	70,00 m <sup>2</sup>

- Verwijder dit asbestmateriaal zo snel mogelijk. Volg de toestand goed op.
- Hemelwater dat afspoelt van asbestcement daken of gevels kan asbestdeeltjes bevatten. Gebruik het enkel voor gesloten circuits (bv. spoelen toiletten). Reinig na het vervangen van het dak of de gevel de dakgoten en regenwaterput of -ton om asbesthoudend sediment of slib te verwijderen

- Eenvoudige handelingen: mag via doe-het-zelf of door werknemer(s) met opleidingsattest eenvoudige handelingen  
Leien mogen verwijderd worden via doe-het-zelf.

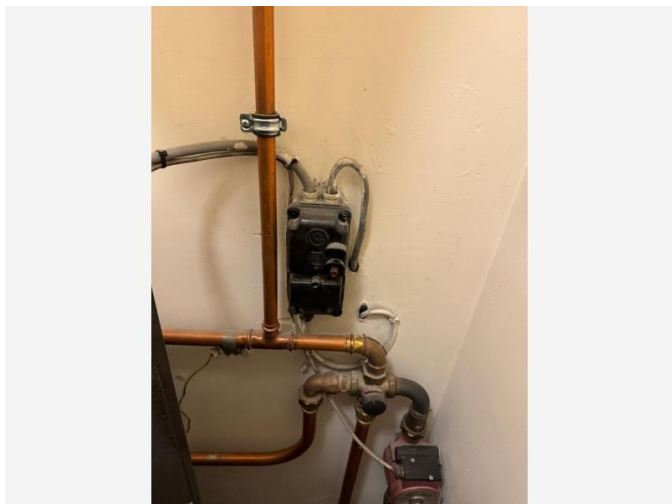
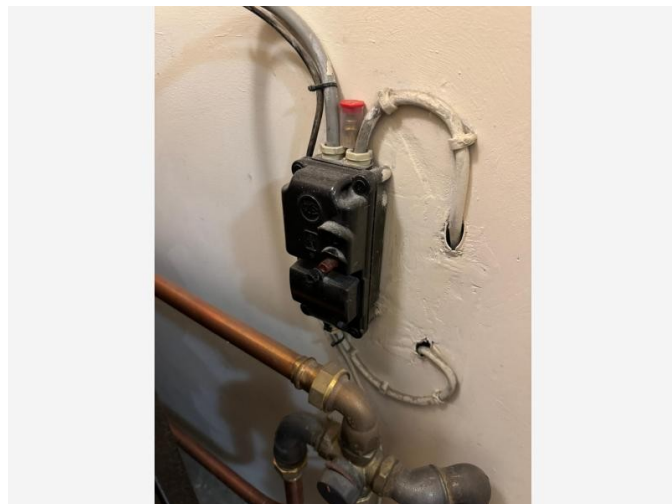
Het asbestmateriaal valt onder de mijlpaal van 2040.

Zorgvuldig beheren

Eindbeoordeling materiaalrisico	Laag materiaalrisico en/of verlaagde kans op vezelvrijgave
---------------------------------	--

Gebondenheid	Categorie 1: hechtgebonden in oorsprong
Asbestsoort (vezeltype)	Crocidoliet aanwezig
Asbestconcentratie	Laag (< 50%)
Afschermingsgraad van het gehele materiaal	Geheel of deels (ook) vrij aan de binnenlucht
Toestand van het materiaal	Onbeschadigd, niet verweerd

Beschrijving	Bakelieten toepassing elektriciteit
Omgeving	Binnen
Primaire drager	Communicatie en elektrische infrastructuur en uitrusting
Asbestmateriaal	Plaat, paneel, tablet - Type Bakeliet
Bindmiddel van asbestmateriaal	Kunststof of -hars
Gebondenheid op basis van bindmiddel	Hecht
Hoeveelheid (oppervlakte - dikte - aantal)	• 0,20 m <sup>2</sup> - 0,20 cm - 1 stuk
Totaal volume	< 0,001 m <sup>3</sup>
Eenvoudig bereikbaar	Ja
Bevestigingswijze	• Geschroefd
Identificatiemethode	Vaststelling zonder monsternamen

- Zorg voor een veilig beheer. Vermijd het beschadigen van het asbestmateriaal. Controleer de toestand jaarlijks op wijzigingen.

- Eenvoudige handelingen: mag via doe-het-zelf of door werknemer(s) met opleidingsattest eenvoudige handelingen  
Hechtgebonden toepassing binnen, deze mag verwijderd worden door werknemer(s) met opleidingsattest eenvoudige handelingen.

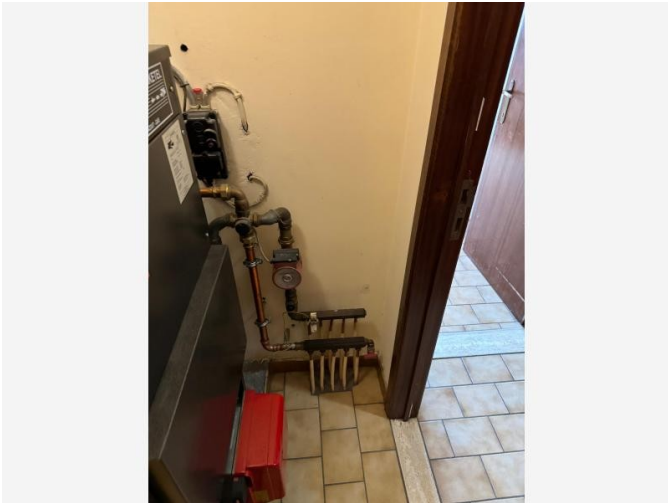
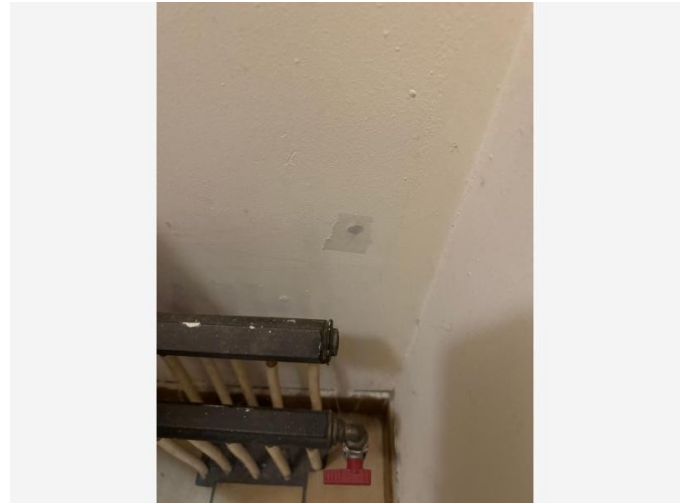
Geen asbest

#	Type	Referentie	Resultaat
5.1	Mengmonster	006	Geen asbest

Beschrijving	Pleisterwerk Muur
Omgeving	Binnen
Primaire drager	Binnenwand
Bindmiddel van materiaal	Gips - kalk

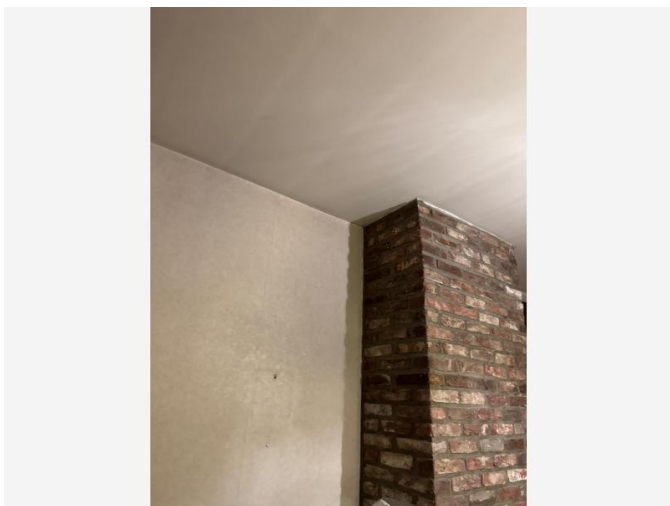
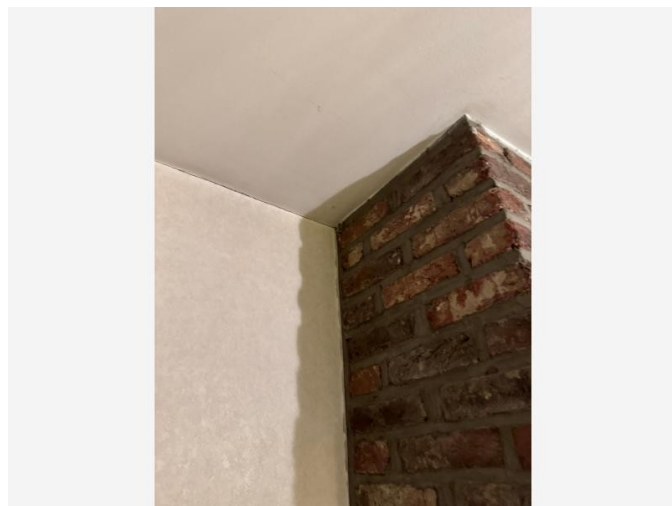
Geen asbest

#	Type	Referentie	Resultaat
6.1	Mengmonster	005	Geen asbest

Beschrijving	Pleisterwerk Plafonds
Omgeving	Binnen
Primaire drager	Plafond
Bindmiddel van materiaal	Gips - kalk
