Asbestinventarisatetest

Wakkerzeelsebaan 33/Rechts, 3018 Leuven

Attestnummer : 20240421-000056.000

Niet-asbestveilig

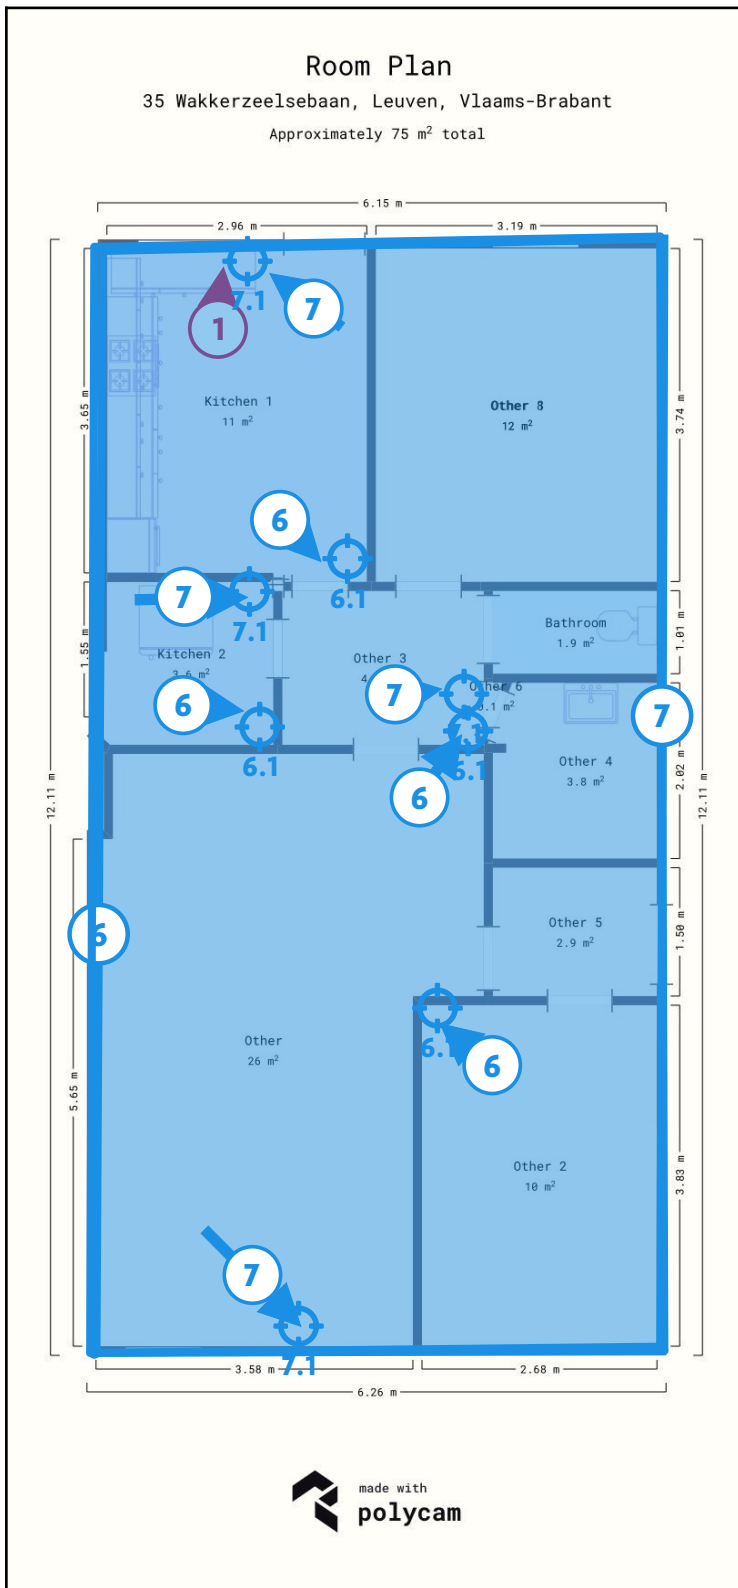
Plan 1.1: Plan gelijkvloers

1. Dreunplaatje lavabo keuken	Asbestmateriaal	Dringend verwijderen
6. Pleisterwerk Plafonds	Geen asbest	-
6.1 Code: 004	Mengmonster	-
7. Pleisterwerk Muur	Geen asbest	-
7.1 Code: 003	Mengmonster	-

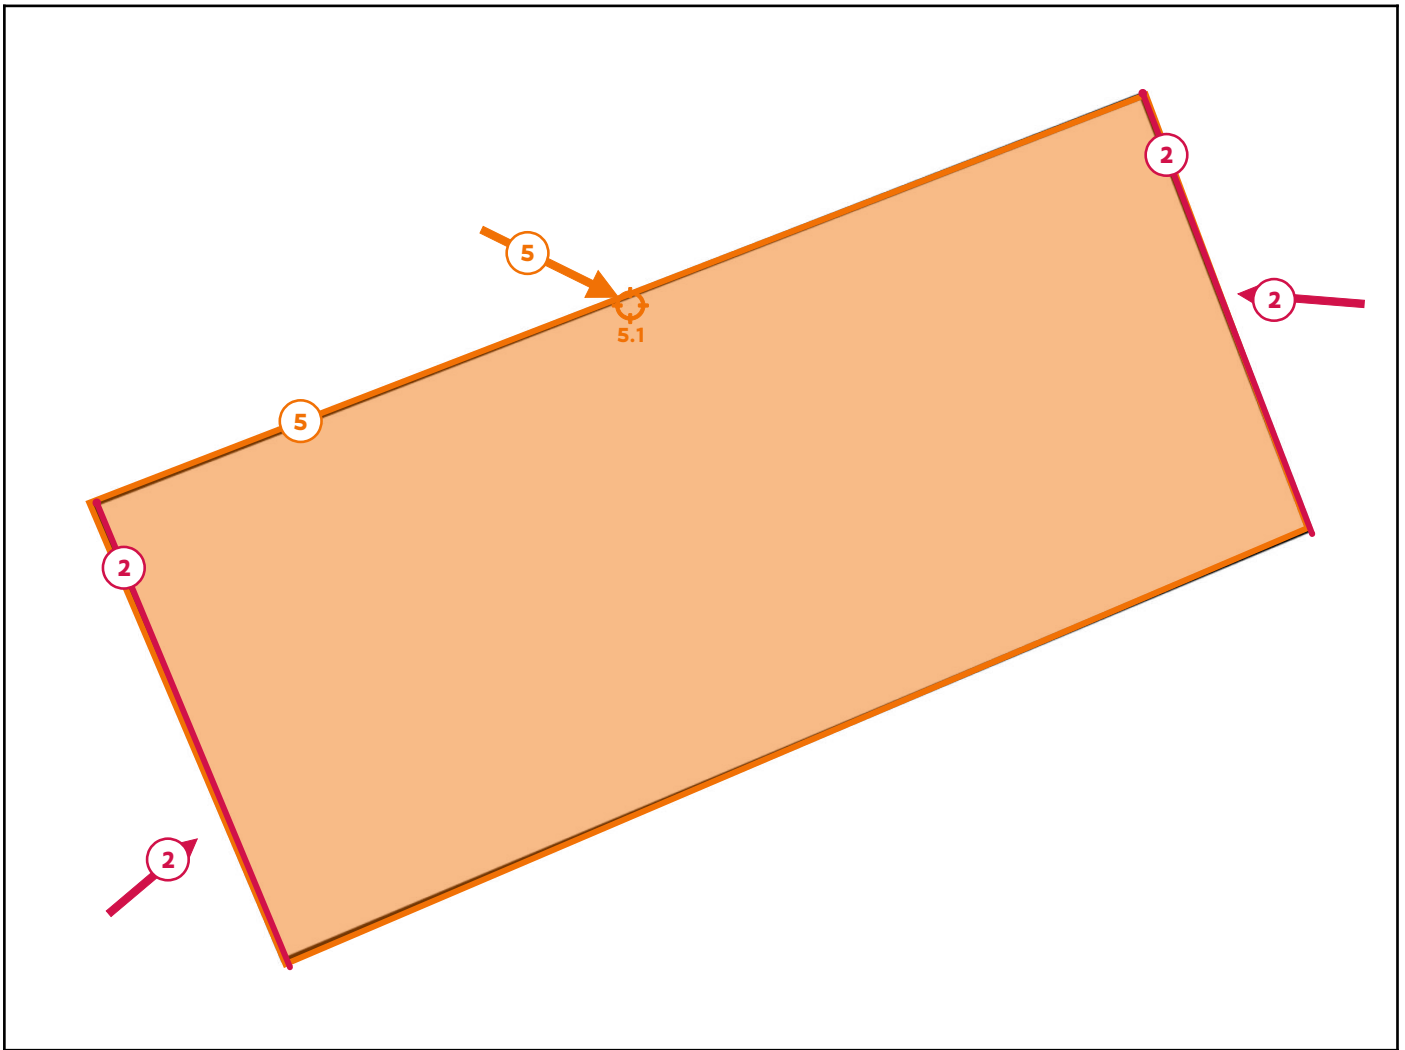
Plan 1.2: Constructie plan

Beschrijving	Type	Actie
2. Slib in dakgoten	Asbestmateriaal	Dringend verwijderen
5. Dakleien hoofd- en bijgebouw	Asbestmateriaal	Verwijderen
5.1 Code: 001	Puntmonster	-

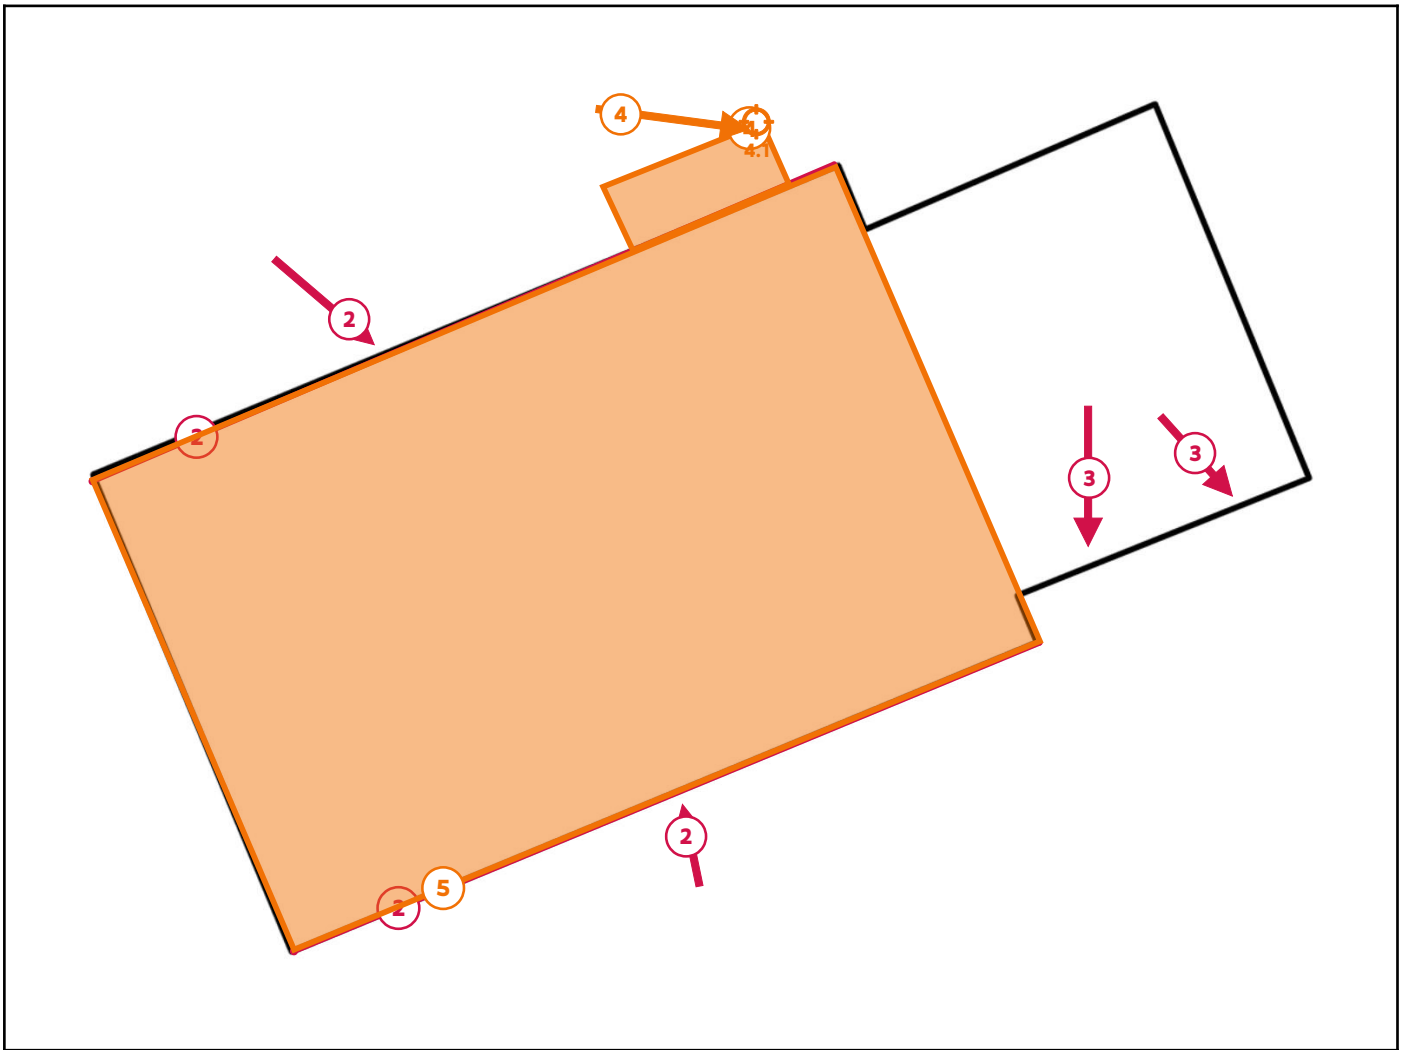
Plan 2.1: Bijgebouw plan

Beschrijving	Type	Actie
2. Slib in dakgoten	Asbestmateriaal	Dringend verwijderen
3. Losse leien in berging achter garage	Asbestmateriaal	Dringend verwijderen
4. Roofing afdakje aan garage	Asbestmateriaal	Verwijderen
4.1 Code: 002	Puntmonster	-
5. Dakleien hoofd- en bijgebouw	Asbestmateriaal	Verwijderen

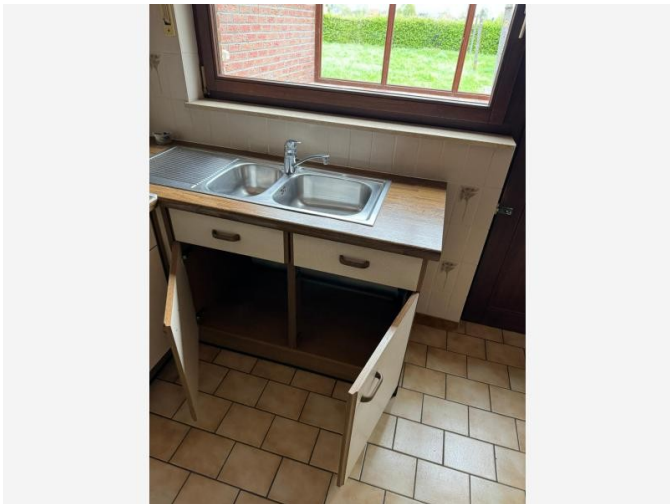
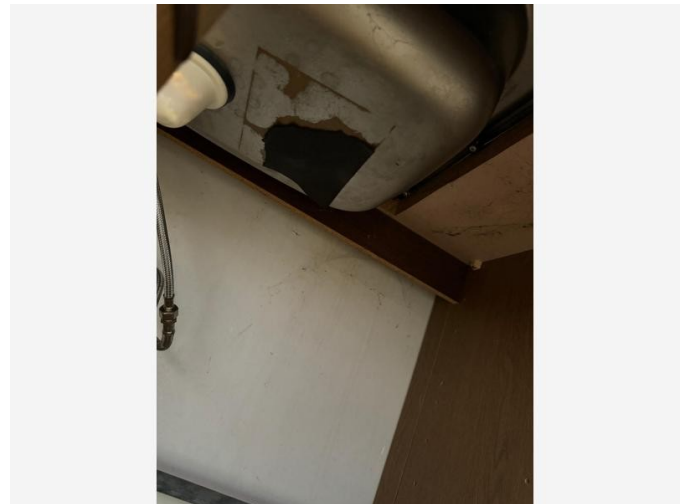
Het asbestmateriaal valt onder de mijlpaal van 2034.

Dringend verwijderen

Eindbeoordeling materiaalrisico	Hoog materiaalrisico en/of hoge kans op vezelvrijgave
---------------------------------	---

Gebondenheid	Categorie 1: hechtgebonden in oorsprong
Asbestsoort (vezeltype)	Crocidoliet aanwezig
Asbestconcentratie	Laag (< 50%)
Afschermingsgraad van het gehele materiaal	Geheel of deels (ook) vrij aan de binnenlucht
Toestand van het materiaal	Matig beschadigd, matig verweerd

Beschrijving	Dreunplaatje lavabo keuken
Omgeving	Binnen
Primaire drager	Inrichting (meubilair, ...)
Asbestmateriaal	Dreunplaatje
Bindmiddel van asbestmateriaal	Bitumen (roofing, teer, asfalt)
Gebondenheid op basis van bindmiddel	Hecht
Hoeveelheid (gewicht - aantal)	<ul style="list-style-type: none">• 0,20 kg - 1 stuk
Totaal gewicht	0,20 kg
Eenvoudig bereikbaar	Ja
Bevestigingswijze	<ul style="list-style-type: none">• Verlijmd, ingegoten, versmeerd
Identificatiemethode	Vaststelling zonder monsternamen

- Verwijder dit asbestmateriaal zo snel mogelijk. Volg de toestand goed op.

- Eenvoudige handelingen: mag via doe-het-zelf of door werknemer(s) met opleidingsattest eenvoudige handelingen
Dit mag in zijn geheel met de lavabo verwijderd worden als asbesthoudend afval via doe-het-zelf.

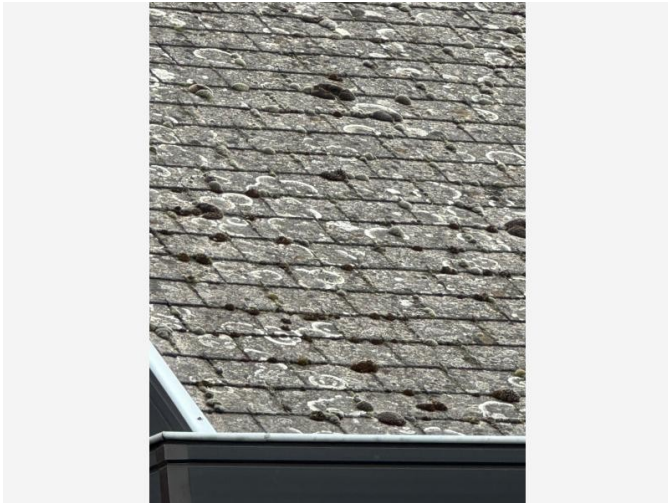
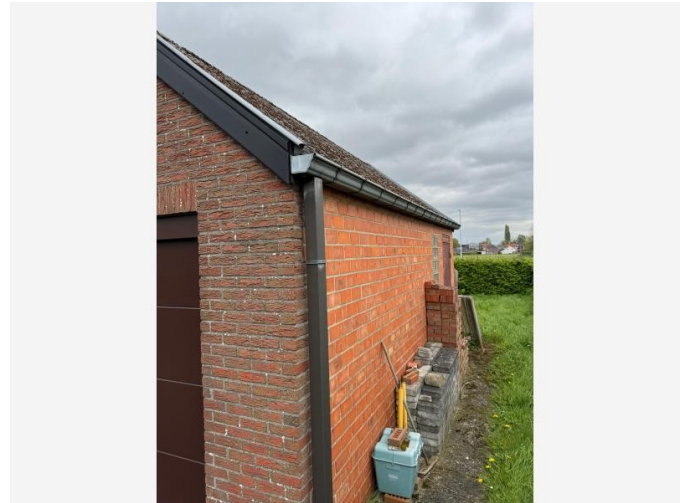
Het asbestmateriaal valt onder de mijlpaal van 2040.

Dringend verwijderen

Beschrijving	Slib in dakgoten
Type afvalstof	Betreft resten (contaminatie) van verwerking of beschadiging
Type resten (contaminatie)	<ul style="list-style-type: none">• Stof, deeltjes < 4 mm, flinters, gruis (los, opliggend)• Stof, deeltjes < 4 mm, flinters, gruis (vermengd in materiaal)
Besmette materialen	<ul style="list-style-type: none">• Sediment (dakgoot, afvoerbuï, regenwaterput, ...)
Bron van de resten	Dakleien
Omgeving	Buiten
Primaire drager	Infrastructuur hemelwater (opvang en afvoer)
Gebondenheid resten	Niet hecht
Hoeveelheid (gewicht - aantal)	<ul style="list-style-type: none">• 7,00 kg - 1 stuk
Totaal gewicht	7,00 kg
Eenvoudig bereikbaar	Ja
Identificatiemethode	Vaststelling zonder monstername

- Verwijder het asbestafval.

- Eenvoudige handelingen: mag via doe-het-zelf of door werknemer(s) met opleidingsattest eenvoudige handelingen
Dit asbesthoudend slib mag verwijderd worden via doe-het-zelf.

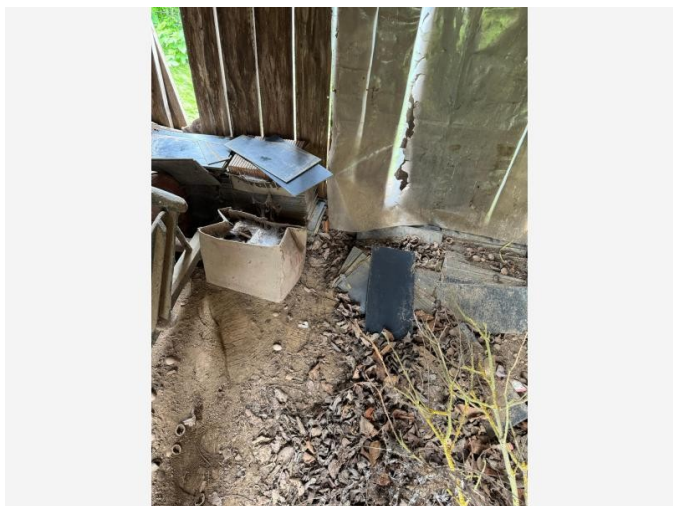
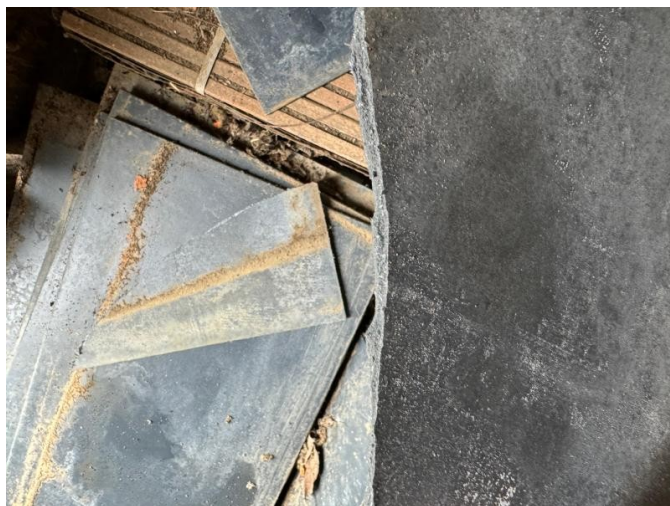
Het asbestmateriaal valt onder de mijlpaal van 2040.

Dringend verwijderen

Beschrijving	Losse leien in berging achter garage
Type afvalstof	Betreft stock-voorraad of gedemonteerde asbestmaterialen
Aanwezige resten	Intacte leien.
Omgeving	Binnen
Primaire drager	Bodem
Asbestmaterialen	<ul style="list-style-type: none">Dak- en gevelbekleding - Lei, shingle
Bindmiddel van asbestmateriaal	Cement
Gebondenheid op basis van bindmiddel	Hecht
Hoeveelheid (gewicht - aantal)	<ul style="list-style-type: none">20,00 kg - 1 stuk
Totaal gewicht	20,00 kg
Eenvoudig bereikbaar	Ja
Identificatiemethode	Vaststelling zonder monsternamen

- Verwijder het asbestafval.
- Vermijd het bewerken of het intensief betreden (belopen, rijden, ...) van de verontreinigde zone. Is dit niet mogelijk vraag dan advies aan een erkend bodemsaneringsdeskundige voor verdere maatregelen.

- Eenvoudige handelingen: mag via doe-het-zelf of door werknemer(s) met opleidingsattest eenvoudige handelingen
Dit asbestafval mag verwijderd worden via doe-het-zelf.

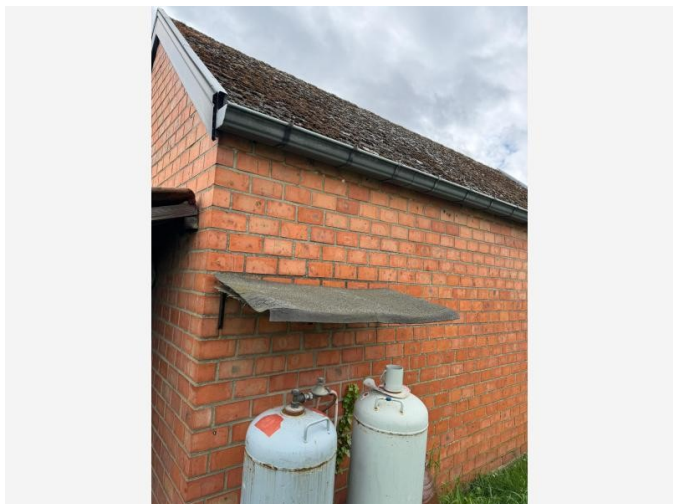
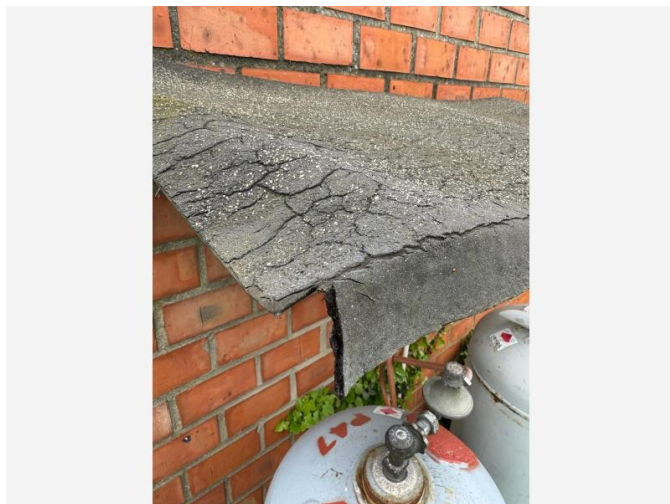
Het asbestmateriaal valt onder de mijlpaal van 2040.

Verwijderen

Eindbeoordeling materiaalrisico	Verhoogd materiaalrisico en/of verhoogde kans op vezelvrijgave
---------------------------------	--

Gebondenheid	Categorie 1: hechtgebonden in oorsprong
Asbestsoort (vezeltype)	Alleen chrysotiel
Asbestconcentratie	Laag (< 50%)
Afschermingsgraad van het gehele materiaal	Geheel of deels vrij aan de buitenlucht
Toestand van het materiaal	Matig beschadigd, matig verweerd

#	Type	Referentie	Resultaat
4.1	Puntmonster	002	Chrysotiel

Beschrijving	Roofing afdakje aan garage
Omgeving	Buiten
Primaire drager	Schuin dak
Asbestmateriaal	Dak- en gevelbekleding - Roofing
Bindmiddel van asbestmateriaal	Bitumen (roofing, teer, asfalt)
Gebondenheid op basis van bindmiddel	Hecht
Hoeveelheid (oppervlakte - aantal)	• 1,00 m ² - 1 stuk

- Verwijder dit asbestmateriaal zo snel mogelijk. Volg de toestand goed op.
- Hemelwater dat afspoelt van asbestcement daken of gevels kan asbestdeeltjes bevatten. Gebruik het enkel voor gesloten circuits (bv. spoelen toiletten). Reinig na het vervangen van het dak of de gevel de dakgoten en regenwaterput of -ton om asbesthoudend sediment of slib te verwijderen

- Eenvoudige handelingen: mag via doe-het-zelf of door werknemer(s) met opleidingsattest eenvoudige handelingen
Hechtgebonden, verlijmde toepassing, deze mag verwijderd worden door werknemer(s) met opleidingsattest eenvoudige handelingen.

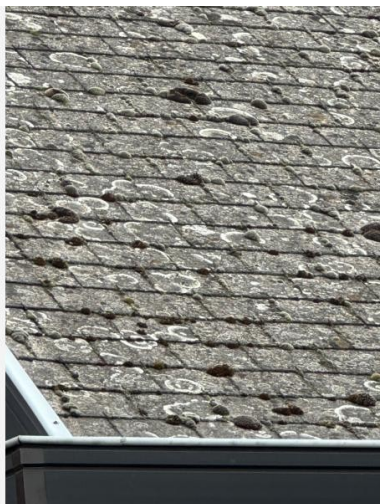
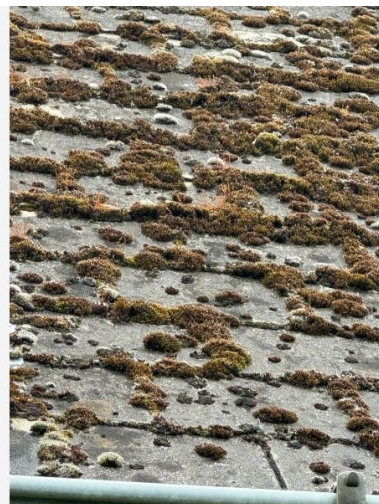
Het asbestmateriaal valt onder de mijlpaal van 2034.

Verwijderen

Eindbeoordeling materiaalisico	Verhoogd materiaalisico en/of verhoogde kans op vezelvrijgave
--------------------------------	---

Gebondenheid	Categorie 1: hechtgebonden in oorsprong
Asbestsoort (vezeltype)	Alleen chrysotiel
Asbestconcentratie	Laag (< 50%)
Afschermingsgraad van het gehele materiaal	Geheel of deels (ook) vrij aan de binnenlucht
Toestand van het materiaal	Matig beschadigd, matig verweerd

#	Type	Referentie	Resultaat
5.1	Puntmonster	001	Chrysotiel

Beschrijving	Dakleien hoofd- en bijgebouw
Omgeving	Grenst aan binnen- en buitenlucht
Primaire drager	Schuin dak
Asbestmateriaal	Dak- en gevelbekleding - Lei, shingle
Bindmiddel van asbestmateriaal	Cement
Gebondenheid op basis van bindmiddel	Hecht

- Verwijder dit asbestmateriaal zo snel mogelijk. Volg de toestand goed op.
- Hemelwater dat afspoelt van asbestcement daken of gevels kan asbestdeeltjes bevatten. Gebruik het enkel voor gesloten circuits (bv. spoelen toiletten). Reinig na het vervangen van het dak of de gevel de dakgoten en regenwaterput of -ton om asbesthoudend sediment of slib te verwijderen

- Eenvoudige handelingen: mag via doe-het-zelf of door werknemer(s) met opleidingsattest eenvoudige handelingen
Dakleien mogen verwijderd worden via doe-het-zelf.

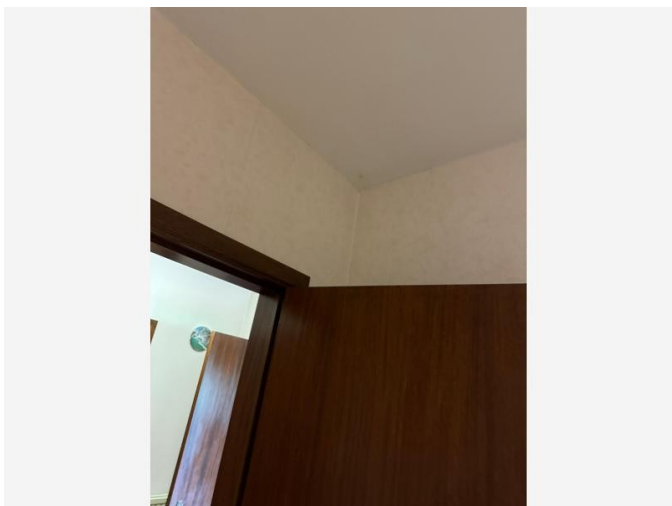
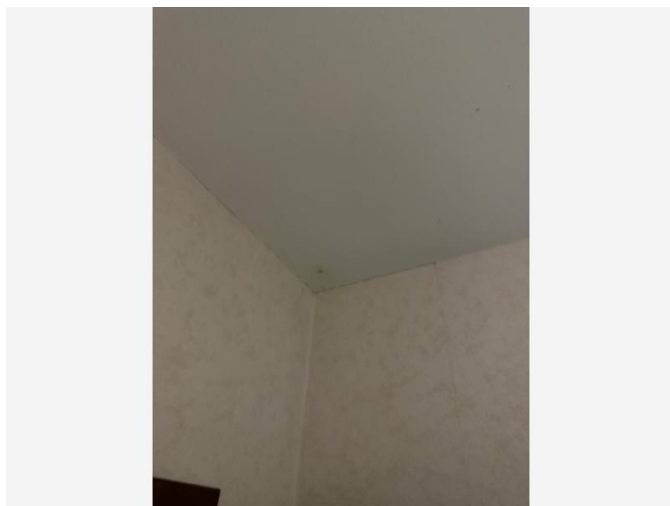
Geen asbest

#	Type	Referentie	Resultaat
6.1	Mengmonster	004	Geen asbest

Beschrijving	Pleisterwerk Plafonds
Omgeving	Binnen
Primaire drager	Binnenwand
Bindmiddel van materiaal	Gips - kalk

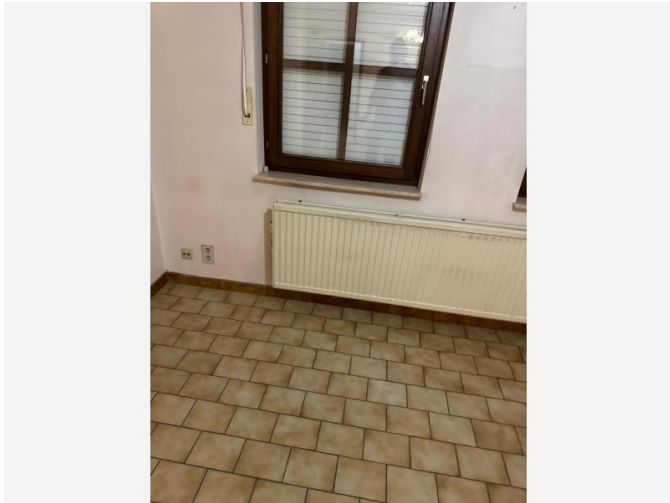
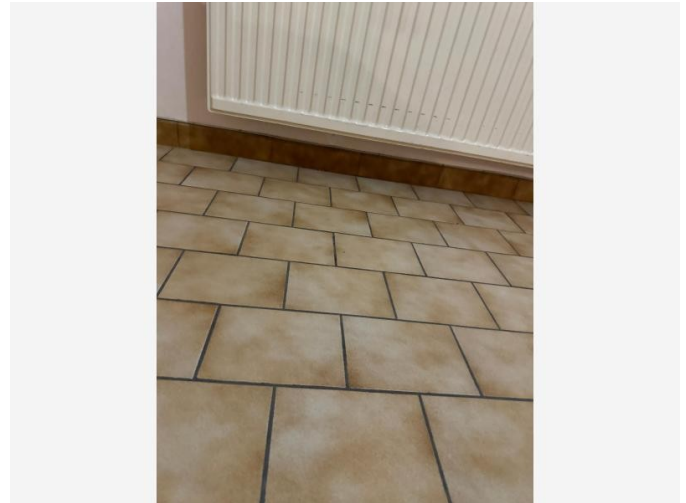
Geen asbest

#	Type	Referentie	Resultaat
7.1	Mengmonster	003	Geen asbest

Beschrijving	Pleisterwerk Muur
Omgeving	Binnen
Primaire drager	Binnenwand
Bindmiddel van materiaal	Gips - kalk
