Asbestinventarisatetest

Poverstraat 13, 3150 Haacht

Attestnummer : 20240515-000514.000

Uitgegeven op : 15.05.2024

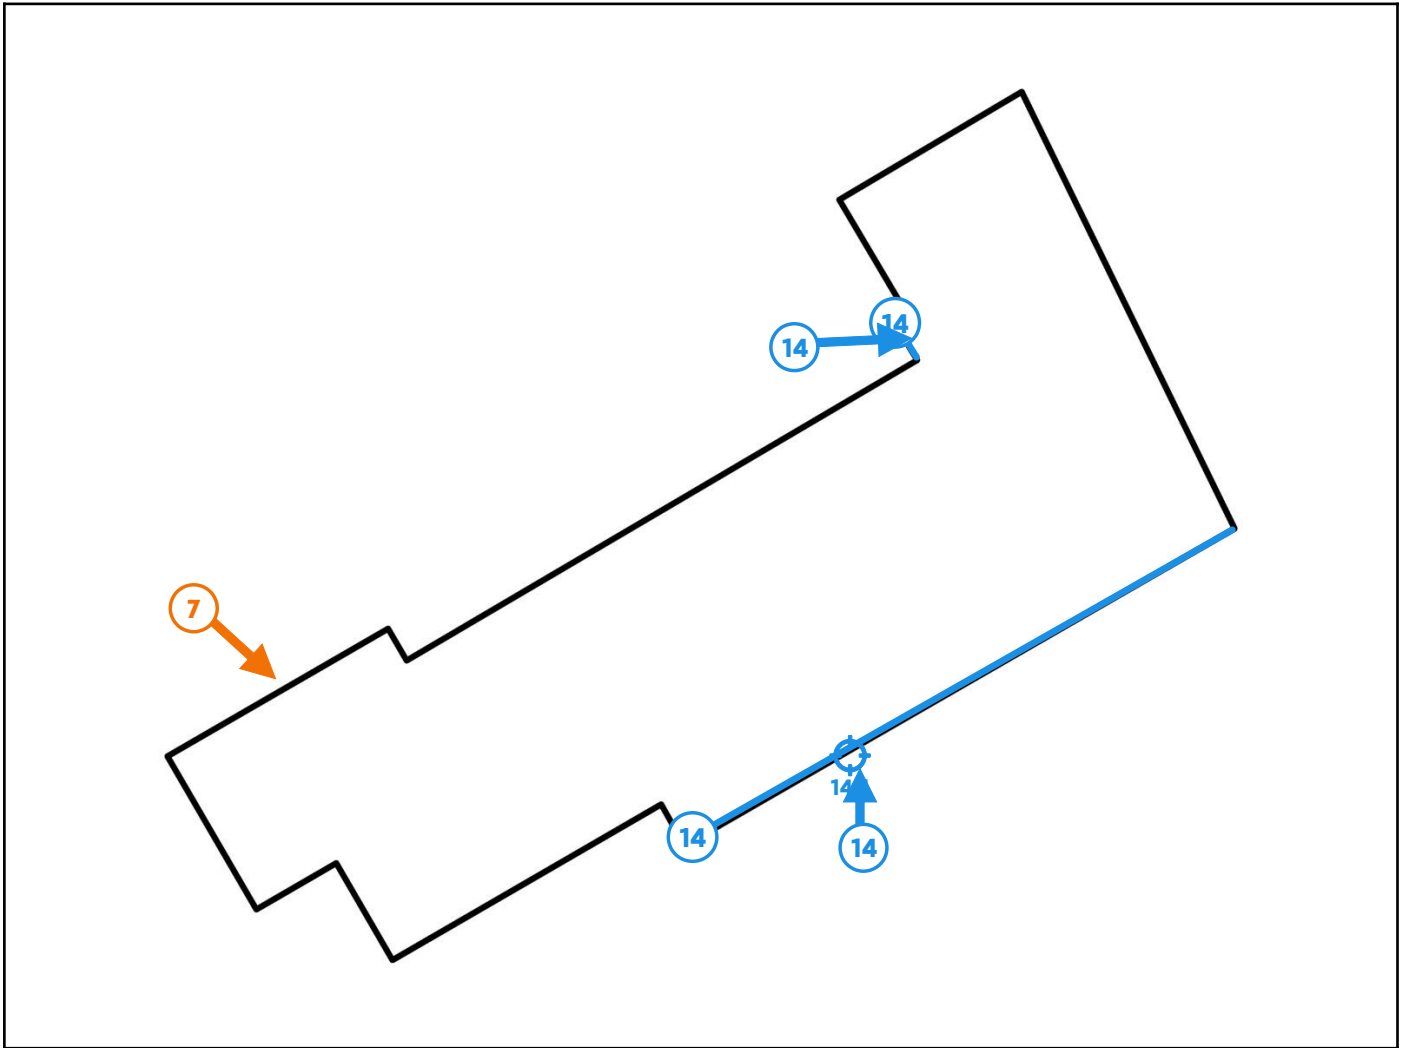
Plan 1.1: Hoofdgebouw plan

Beschrijving	Type	Actie
7. Rookgaskanaal zijmuur	Asbestmateriaal	Verwijderen
14. Mastiek enkel glas woning	Geen asbest	-
14.1 Code: 002	Puntmonster	-

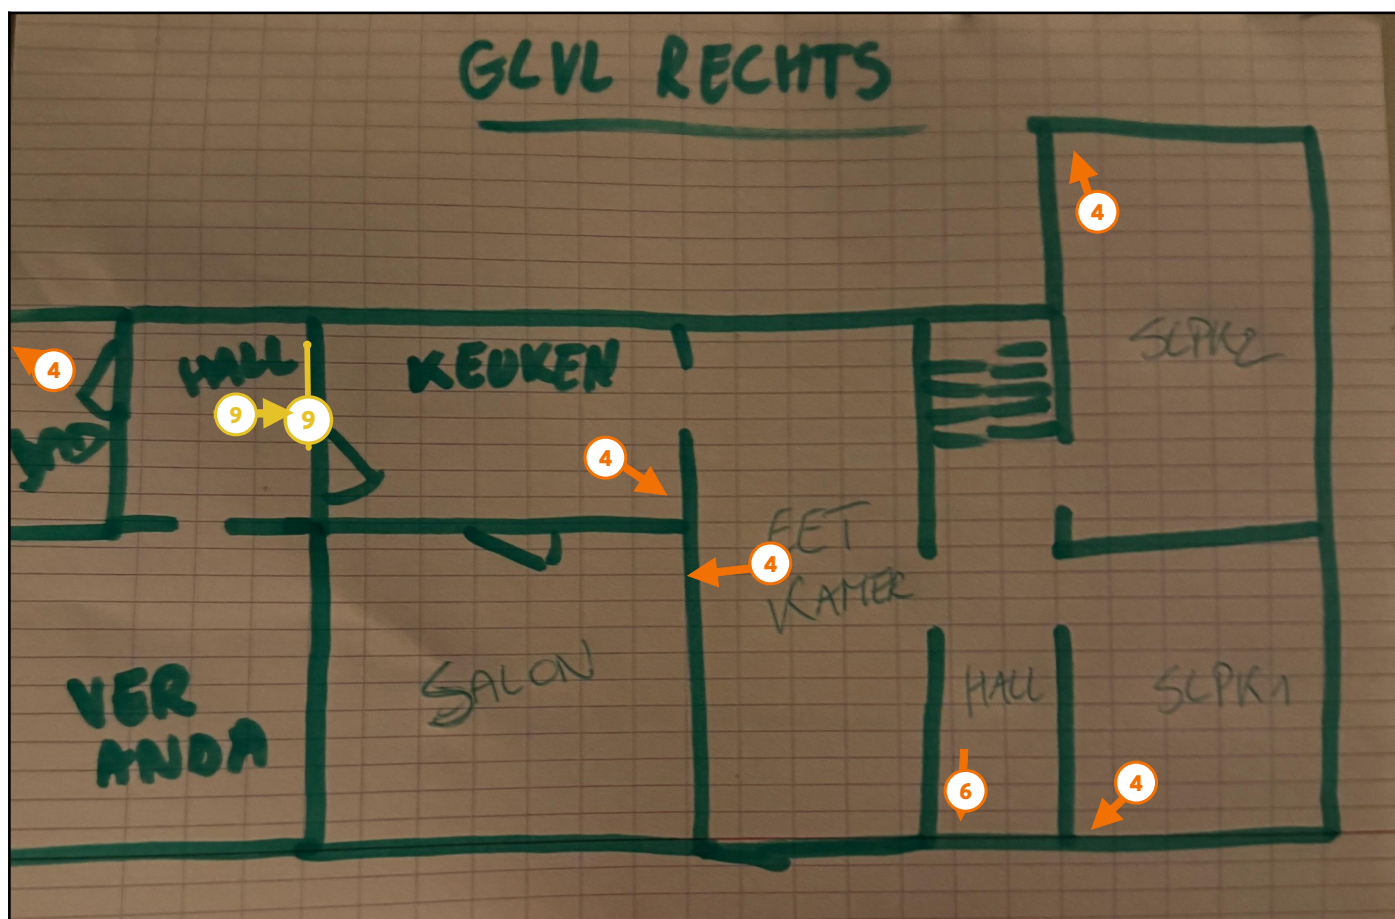
Plan 1.2: Plan gelijkvloers rechts

Beschrijving	Type	Actie
4. Oude toestellen voor ruimteverwarming	Asbestmateriaal	Verwijderen
6. Bakelieten toepassing elektriciteit	Asbestmateriaal	Verwijderen
9. Massal tablet	Asbestmateriaal	Zorgvuldig beheren

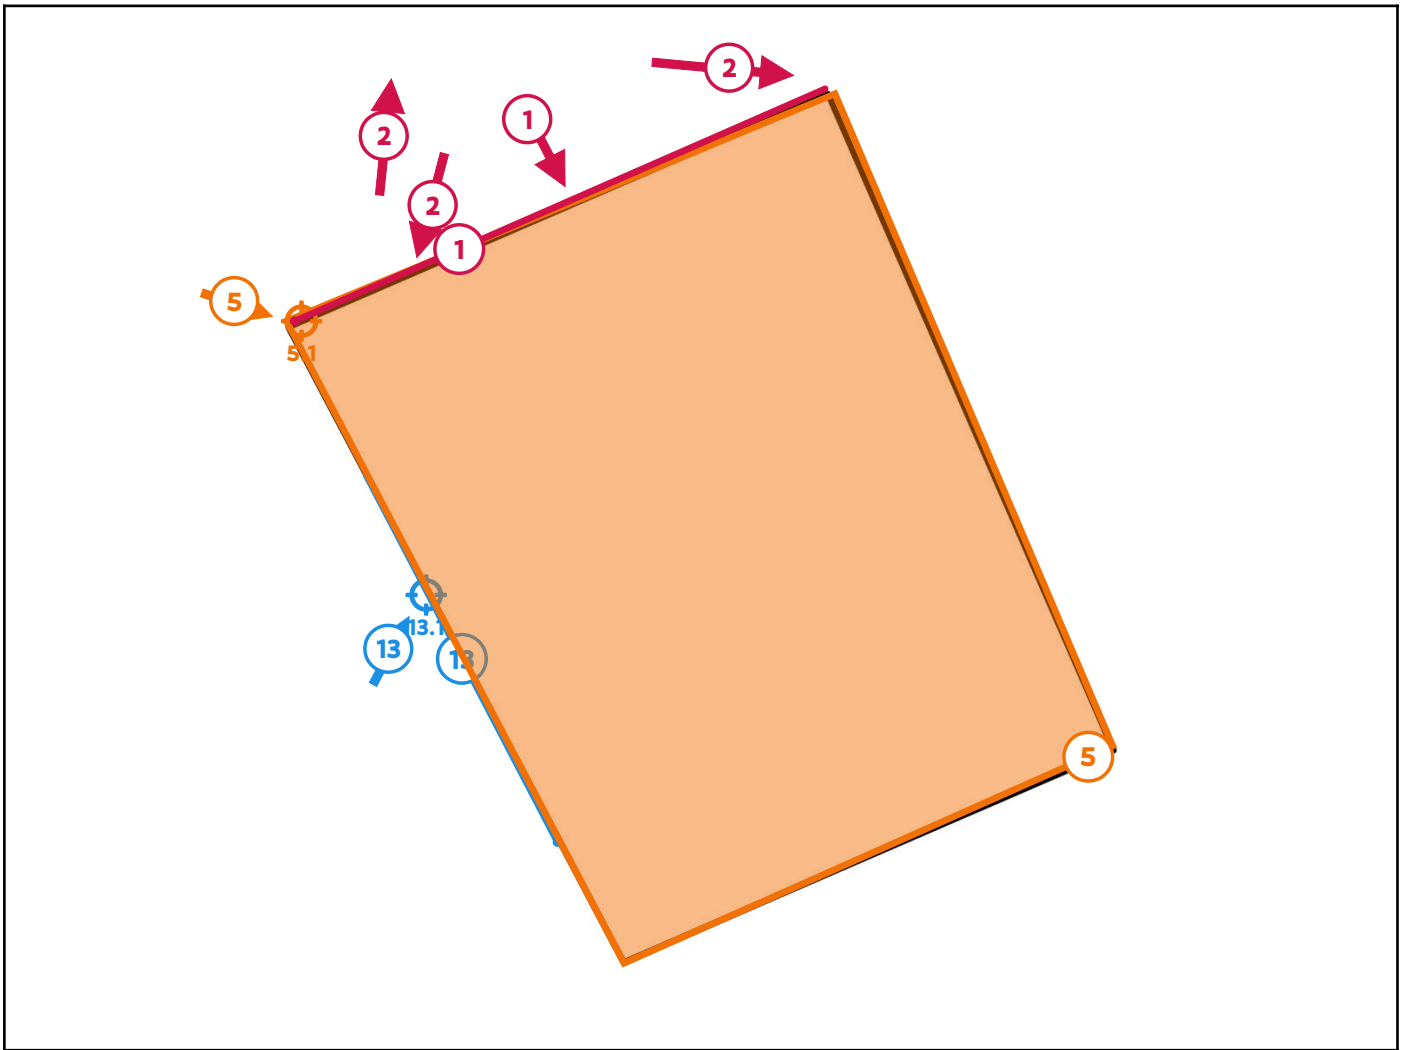
Plan 2.1: Bijgebouw plan

Beschrijving	Type	Actie
1. Slib in dakgoot garage	Asbestmateriaal	Dringend verwijderen
2. Resten golfplaten en vezelcementplaten tuin en weide	Asbestmateriaal	Dringend verwijderen
5. Golfplaten dak garage & stalletje wei	Asbestmateriaal	Verwijderen
5.1 Code: 005	Puntmonster	-
13. Mastiek raam garage	Geen asbest	-
13.1 Code: 004	Puntmonster	-

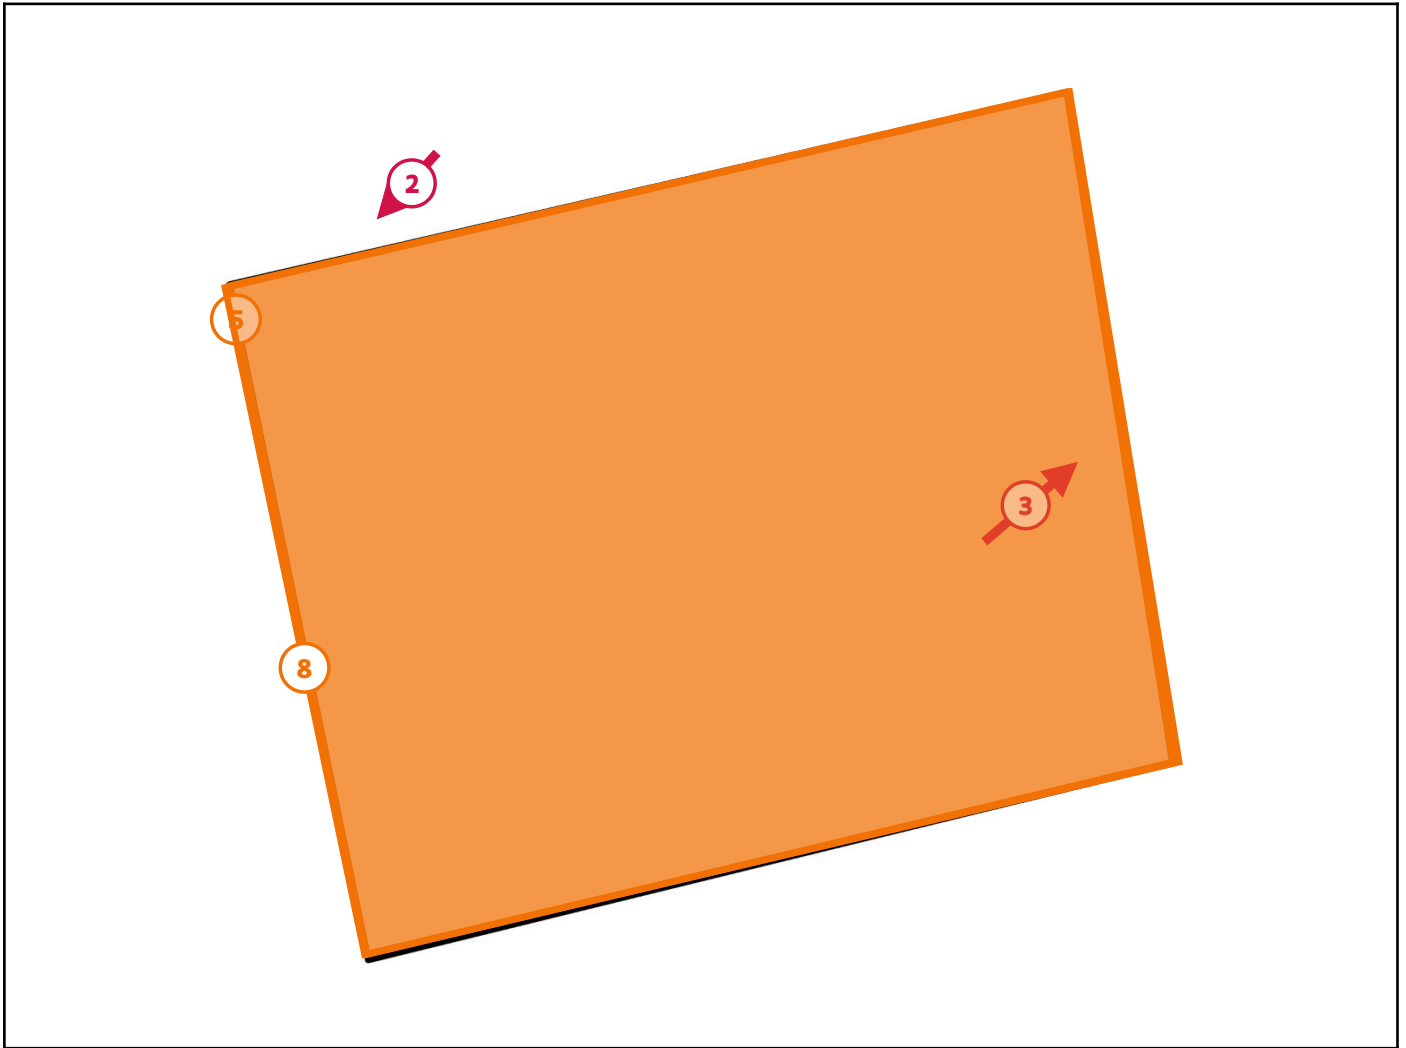
Plan 3.1: Constructie plan

Beschrijving	Type	Actie
2. Resten golfplaten en vezelcementplaten tuin en weide	Asbestmateriaal	Dringend verwijderen
3. Stuk vezelcementplaat op dak stalletje	Asbestmateriaal	Dringend verwijderen
5. Golfplaten dak garage & stalletje wei	Asbestmateriaal	Verwijderen
8. Platen onderdak stalletje	Asbestmateriaal	Verwijderen

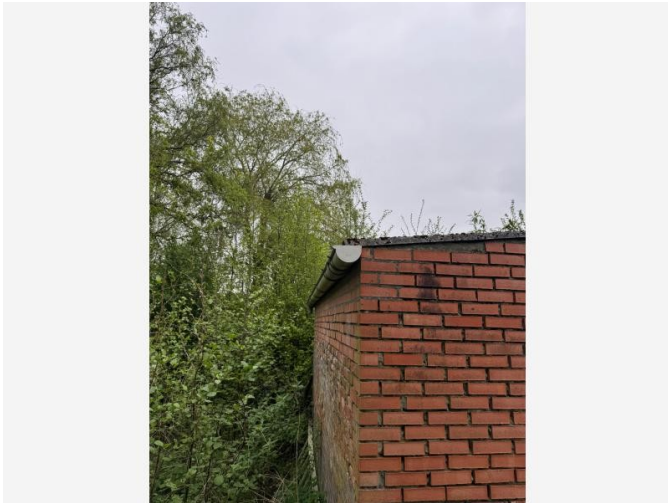
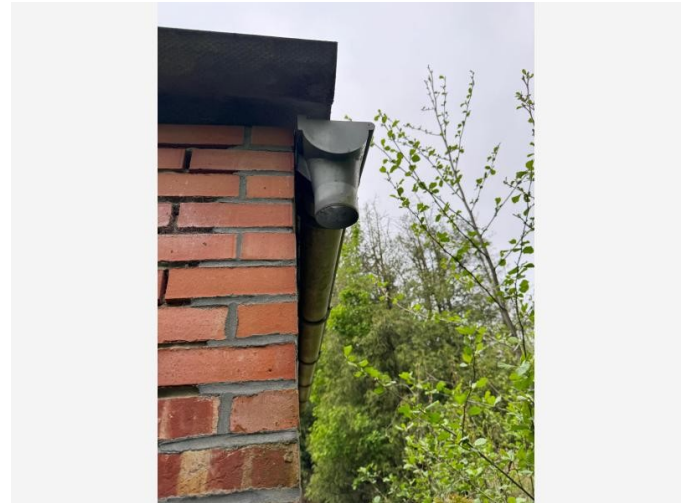
Dringend verwijderen

Beschrijving	Slib in dakgoot garage
Type afvalstof	Betreft resten (contaminatie) van verwerking of beschadiging
Type resten (contaminatie)	<ul style="list-style-type: none">• Stof, deeltjes < 4 mm, flinters, gruis (los, opliggend)• Stof, deeltjes < 4 mm, flinters, gruis (vermengd in materiaal)
Besmette materialen	<ul style="list-style-type: none">• Sediment (dakgoot, afvoerbuï, regenwaterput, ...)
Bron van de resten	Golfplaten dak garage.
Omgeving	Buiten
Primaire drager	Infrastructuur hemelwater (opvang en afvoer)
Gebondenheid resten	Niet hecht
Hoeveelheid (gewicht - aantal)	<ul style="list-style-type: none">• 3,00 kg - 1 stuk
Totaal gewicht	3,00 kg
Eenvoudig bereikbaar	Ja
Identificatiemethode	Vaststelling zonder monstername

- Verwijder het asbestafval.

- Eenvoudige handelingen: mag via doe-het-zelf of door werknemer(s) met opleidingsattest eenvoudige handelingen
Dit asbestafval mag verwijderd worden via doe-het-zelf.

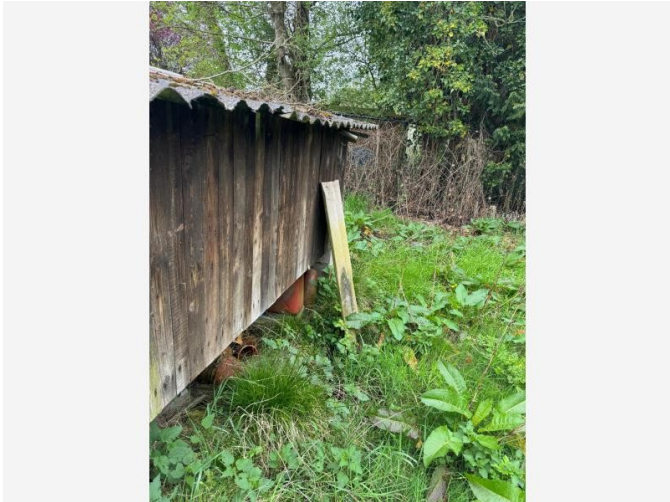
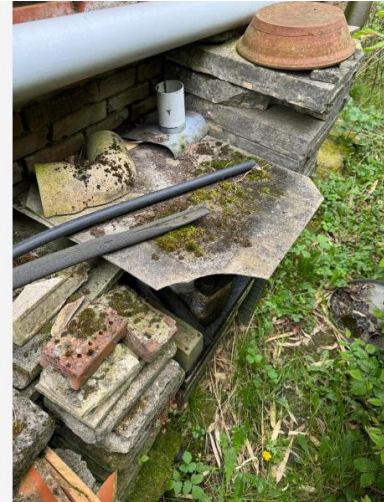
Fiche 2: Resten golfplaten en vezelcementplaten tuin en weide

Dringend verwijderen

Beschrijving	Resten golfplaten en vezelcementplaten tuin en weide
Type afvalstof	Betreft resten (contaminatie) van verwerking of beschadiging
Type resten (contaminatie)	<ul style="list-style-type: none"> Stukken, fragmenten (los, opliggend) Stukken, fragmenten (vermengd in materiaal)
Besmette materialen	<ul style="list-style-type: none"> Bodem
Bron van de resten	Golfplaten dak garage en stalletje.
Omgeving	Buiten
Primaire drager	Bodem
Gebondenheid resten	Hecht
Hoeveelheid (gewicht - aantal)	<ul style="list-style-type: none"> 25,00 kg - 1 stuk
Totaal gewicht	25,00 kg
Eenvoudig bereikbaar	Ja
Identificatiemethode	Vaststelling zonder monsternamen
Opmerking	<p>Geschat gewicht. Het betreft een stuk van een golfplaat achter het stalletje en delen van vezelcementplaten achter de garage. Er is ook een deel van een golfplaat in een waterton achter de garage. Ook deze waterton is asbestafval omdat vezels van de golfplaat in de ton kunnen terecht gekomen zijn.</p> <p>Ook in de rest van de weide kunnen er nog resten van golfplaten verspreid liggen over het terrein.</p>

- Verwijder het asbestafval.
- Vermijd het bewerken of het intensief betreden (belopen, rijden, ...) van de verontreinigde zone. Is dit niet mogelijk vraag dan advies aan een erkend bodemsaneringsdeskundige voor verdere maatregelen.

- Eenvoudige handelingen: mag via doe-het-zelf of door werknemer(s) met opleidingsattest eenvoudige handelingen
Dit asbestafval mag via doe-het-zelf verwijderd worden.

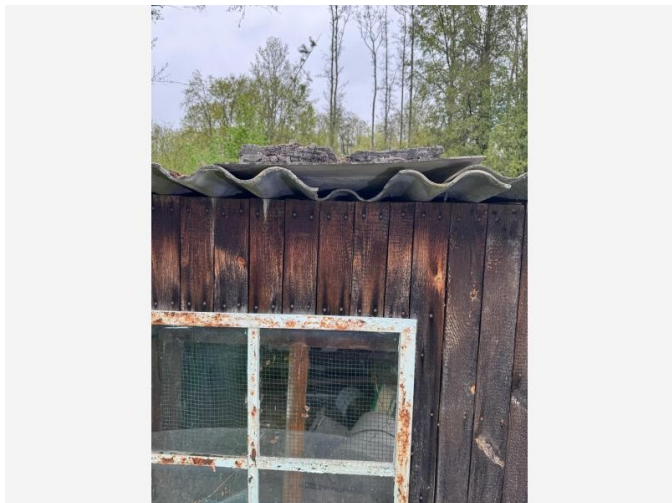
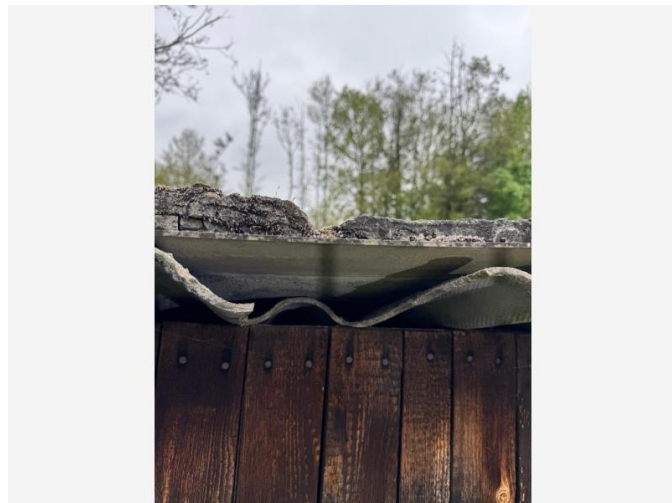
Fiche 3: Stuk vezelcementplaat op dak stalletje

Dringend verwijderen

Beschrijving	Stuk vezelcementplaat op dak stalletje
Type afvalstof	Betreft stock-voorraad of gedemonteerde asbestmaterialen
Aanwezige resten	Deel van een plaat.
Omgeving	Buiten
Primaire drager	Plat dak
Asbestmaterialen	<ul style="list-style-type: none">• Plaat, paneel, tablet - Generiek
Bindmiddel van asbestmateriaal	Cement
Gebondenheid op basis van bindmiddel	Hecht
Hoeveelheid (gewicht - aantal)	<ul style="list-style-type: none">• 2,00 kg - 1 stuk
Totaal gewicht	2,00 kg
Eenvoudig bereikbaar	Ja
Identificatiemethode	Vaststelling zonder monsternamen

- Verwijder het asbestafval.

- Eenvoudige handelingen: mag via doe-het-zelf of door werknemer(s) met opleidingsattest eenvoudige handelingen
Dit mag als asbestafval verwijderd worden via doe-het-zelf.

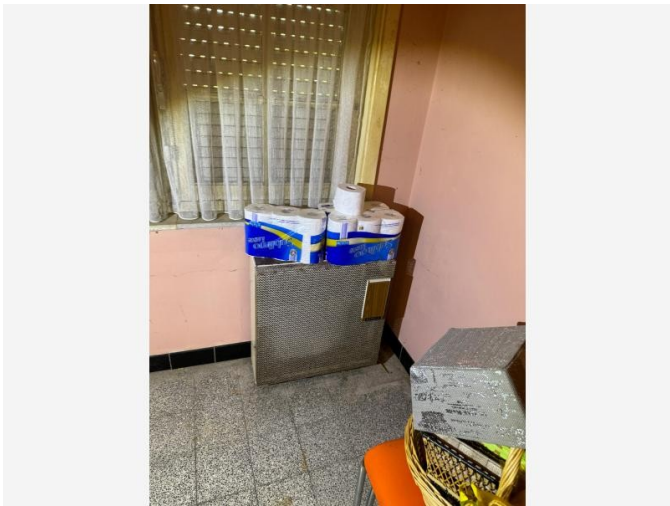
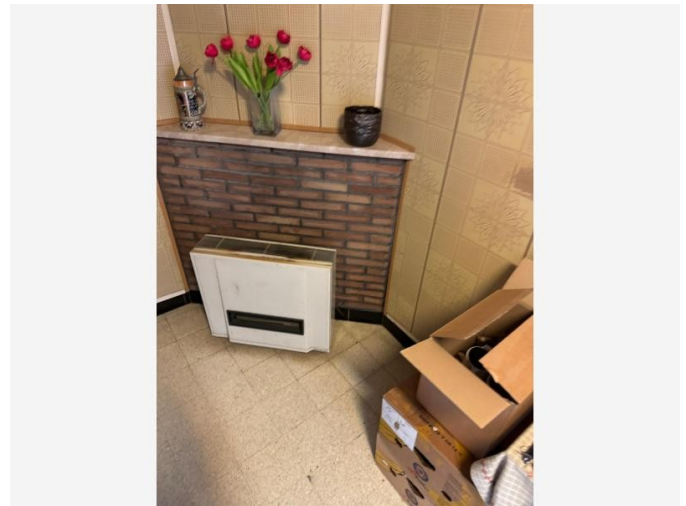
Eindbeoordeling materiaalrisico	Verhoogd materiaalrisico en/of verhoogde kans op vezelvrijgave
---------------------------------	--

Gebondenheid	Categorie 2: niet-hechtgebonden met matrix
Asbestsoort (vezeltype)	Crocidoliet aanwezig
Asbestconcentratie	Hoog ($\geq 50\%$)
Afschermingsgraad van het gehele materiaal	Enkel randen niet afgeschermd maar geen contact met binnenluchtstromen
Toestand van het materiaal	Matig beschadigd, matig verweerd

Beschrijving	Oude toestellen voor ruimteverwarming
Omgeving	Binnen
Primaire drager	Ruimteverwarming
Asbestmateriaal	Pakking, dichting
Bindmiddel van asbestmateriaal	Karton - papier - viltachtig
Gebondenheid op basis van bindmiddel	Niet-hechtgebonden
Hoeveelheid (gewicht - aantal)	<ul style="list-style-type: none">40,00 kg - 5 stuks
Totaal gewicht	200,00 kg
Eenvoudig bereikbaar	Ja
Bevestigingswijze	<ul style="list-style-type: none">Onbekend
Identificatiemethode	Vaststelling zonder monsternamen

Destructieve handeling voor identificatie	Nee
Opmerking	Het betreft alle oude toestellen voor ruimteverwarming zoals kachels op gas en elektriciteit.

- Verwijder dit asbestmateriaal zo snel mogelijk. Volg de toestand goed op.

- Eenvoudige handelingen: mag via doe-het-zelf of door werknemer(s) met opleidingsattest eenvoudige handelingen
Deze toestellen mogen in hun geheel als asbesthoudend afval verwijderd worden via doe-het-zelf.

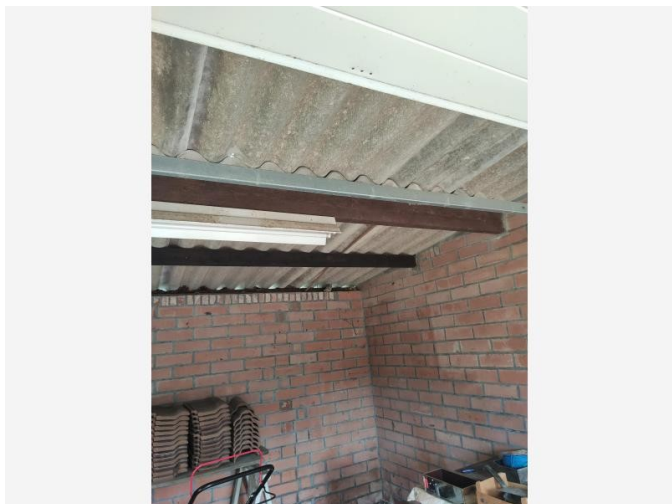
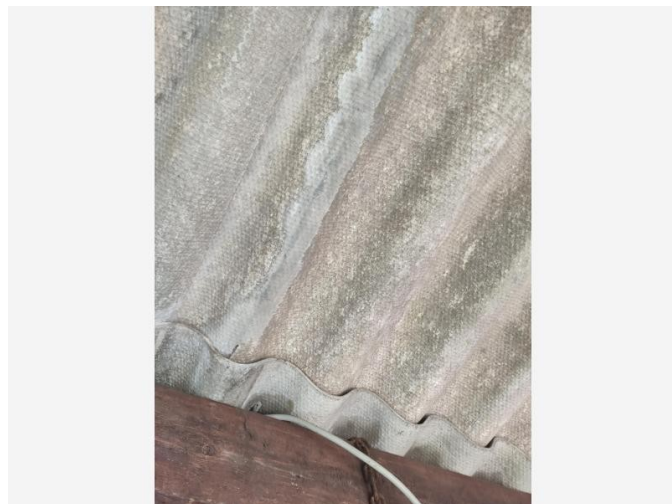
Eindbeoordeling materiaalisico	Verhoogd materiaalisico en/of verhoogde kans op vezelvrijgave
--------------------------------	---

Gebondenheid	Categorie 1: hechtgebonden in oorsprong
Asbestsoort (vezeltype)	Alleen chrysotiel
Asbestconcentratie	Laag (< 50%)
Afschermingsgraad van het gehele materiaal	Geheel of deels (ook) vrij aan de binnenlucht
Toestand van het materiaal	Matig beschadigd, matig verweerd

#	Type	Referentie	Resultaat
5.1	Puntmonster	005	Chrysotiel

Beschrijving	Golfplaten dak garage & stalletje wei
Omgeving	Grenst aan binnen- en buitenlucht
Primaire drager	Schuin dak
Asbestmateriaal	Dak- en gevelbekleding - Golfplaat
Bindmiddel van asbestmateriaal	Cement
Gebondenheid op basis van bindmiddel	Hecht

- Verwijder dit asbestmateriaal zo snel mogelijk. Volg de toestand goed op.
- Hemelwater dat afspoelt van asbestcement daken of gevels kan asbestdeeltjes bevatten. Gebruik het enkel voor gesloten circuits (bv. spoelen toiletten). Reinig na het vervangen van het dak of de gevel de dakgoten en regenwaterput of -ton om asbesthoudend sediment of slib te verwijderen

- Eenvoudige handelingen: mag via doe-het-zelf of door werknemer(s) met opleidingsattest eenvoudige handelingen
Golfplaten mogen verwijderd worden via doe-het-zelf.

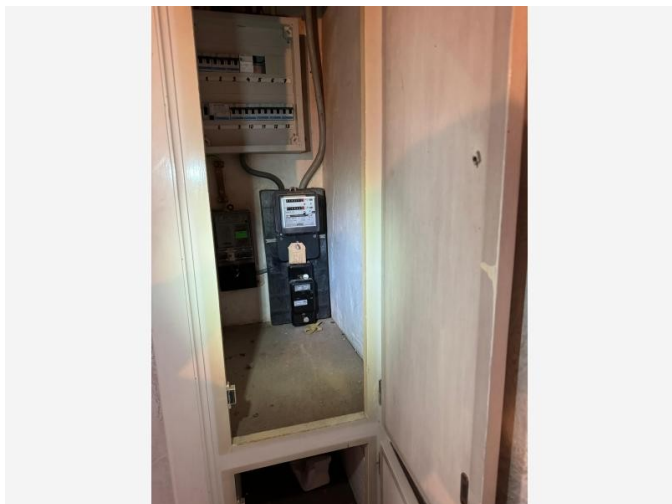
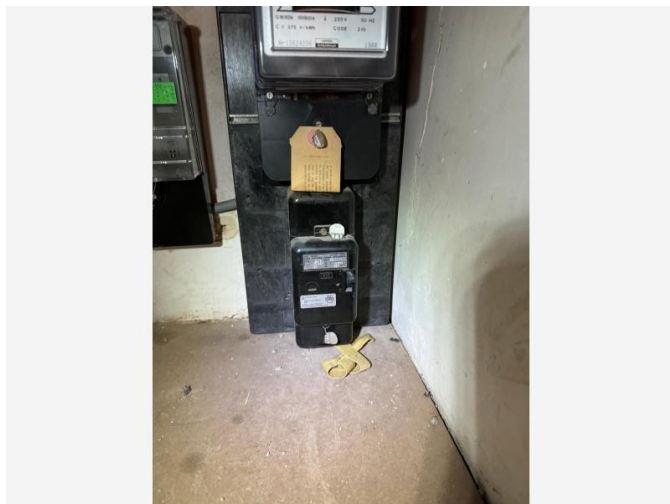
Eindbeoordeling materiaalrisico	Verhoogd materiaalrisico en/of verhoogde kans op vezelvrijgave
---------------------------------	--

Gebondenheid	Categorie 1: hechtgebonden in oorsprong
Asbestsoort (vezeltype)	Crocidoliet aanwezig
Asbestconcentratie	Laag (< 50%)
Afschermingsgraad van het gehele materiaal	Geheel of deels (ook) vrij aan de binnenlucht
Toestand van het materiaal	Licht beschadigd, licht verweerd. Intact materiaal type Pical – asbestboard of categorie III 'gebondenheid'

Beschrijving	Bakelieten toepassing elektriciteit
Omgeving	Binnen
Primaire drager	Communicatie en elektrische infrastructuur en uitrusting
Asbestmateriaal	Omhulsel in bakeliet
Bindmiddel van asbestmateriaal	Kunststof of -hars
Gebondenheid op basis van bindmiddel	Hecht
Hoeveelheid (gewicht - aantal)	<ul style="list-style-type: none">• 3,00 kg - 1 stuk
Totaal gewicht	3,00 kg
Eenvoudig bereikbaar	Ja
Bevestigingswijze	<ul style="list-style-type: none">• Geschroefd
Identificatiemethode	Vaststelling zonder monsternamen

- Verwijder dit asbestmateriaal zo snel mogelijk. Volg de toestand goed op.

- Eenvoudige handelingen: mag via doe-het-zelf of door werknemer(s) met opleidingsattest eenvoudige handelingen
Hechtgebonden toepassing binnen, deze mag verwijderd worden door werknemer(s) met opleidingsattest eenvoudige handelingen.

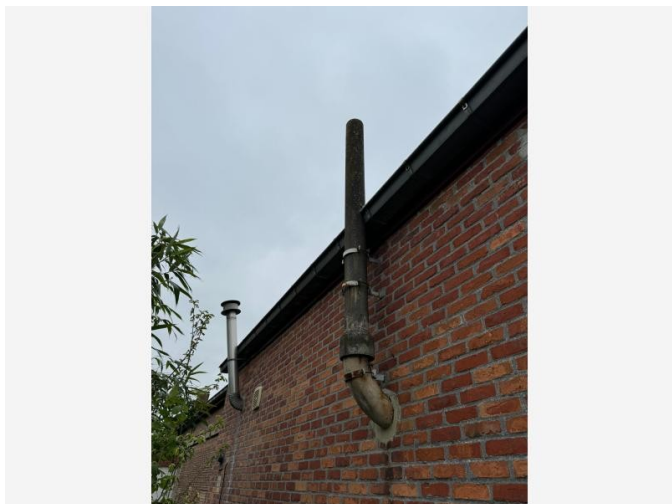
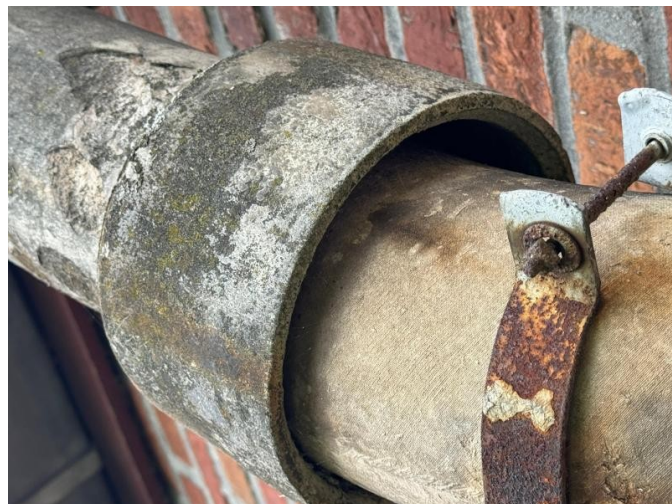
Eindbeoordeling materiaalrisico	Verhoogd materiaalrisico en/of verhoogde kans op vezelvrijgave
---------------------------------	--

Gebondenheid	Categorie 1: hechtgebonden in oorsprong
Asbestsoort (vezeltype)	Crocidoliet aanwezig
Asbestconcentratie	Laag (< 50%)
Afschermingsgraad van het gehele materiaal	Geheel of deels vrij aan de buitenlucht
Toestand van het materiaal	Matig beschadigd, matig verweerd

Beschrijving	Rookgaskanaal zijmuur
Omgeving	Buiten
Primaire drager	HVAC infrastructuur en uitrusting
Asbestmateriaal	Rookgaskanaal
Bindmiddel van asbestmateriaal	Cement
Gebondenheid op basis van bindmiddel	Hecht
Hoeveelheid (lengte - omtrek - dikte - aantal)	<ul style="list-style-type: none">• 2,00 m - 40,00 cm - 1,00 cm - 1 stuk
Totaal volume	0,008 m ³
Eenvoudig bereikbaar	Ja
Bevestigingswijze	<ul style="list-style-type: none">• Verlijmd, ingegoten, versmeerd
Identificatiemethode	Vaststelling zonder monsternamen

Destructieve handeling voor identificatie	Nee
Opmerking	Mogelijks loopt deze buis binnen ook nog verder al dan niet in een technische schacht.

- Verwijder dit asbestmateriaal zo snel mogelijk. Volg de toestand goed op.

- Eenvoudige handelingen: mag via doe-het-zelf of door werknemer(s) met opleidingsattest eenvoudige handelingen
Hechtgebonden, deels verlijmde toepassing buiten, deze mag verwijderd worden door werknemer(s) met opleidingsattest eenvoudige handelingen.

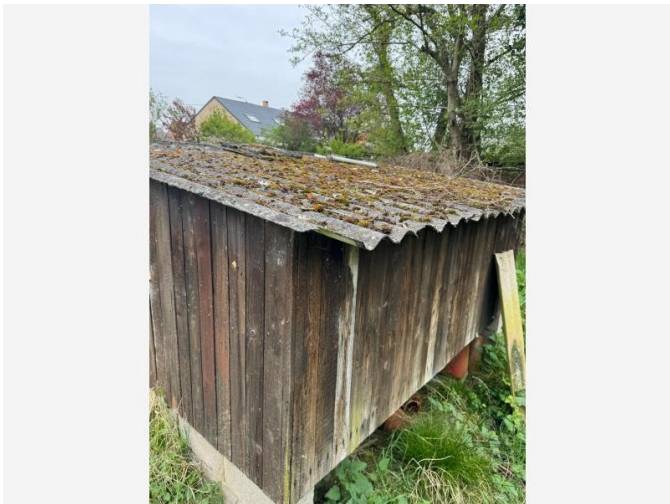
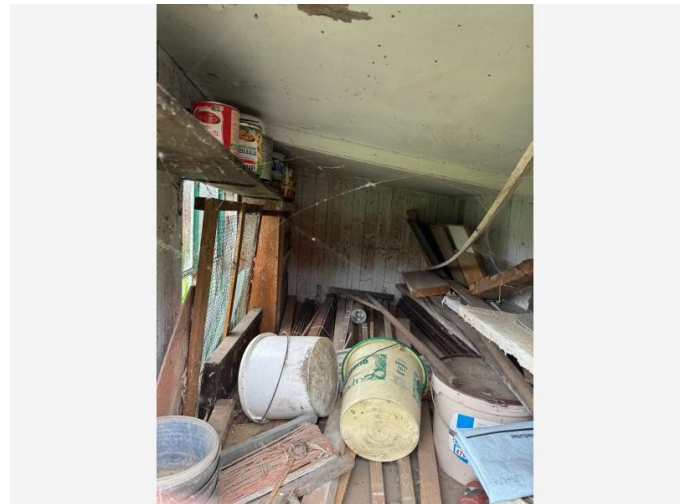
Eindbeoordeling materiaalrisico	Verhoogd materiaalrisico en/of verhoogde kans op vezelvrijgave
---------------------------------	--

Gebondenheid	Categorie 1: hechtgebonden in oorsprong
Asbestsoort (vezeltype)	Crocidoliet aanwezig
Asbestconcentratie	Laag (< 50%)
Afschermingsgraad van het gehele materiaal	Geheel of deels (ook) vrij aan de binnenlucht
Toestand van het materiaal	Licht beschadigd, licht verweerd. Intact materiaal type Pical – asbestboard of categorie III 'gebondenheid'

Beschrijving	Platen onderdak stalletje
Omgeving	Binnen
Primaire drager	Plafond
Asbestmateriaal	Plaat, paneel, tablet - Generiek
Bindmiddel van asbestmateriaal	Cement
Gebondenheid op basis van bindmiddel	Hecht
Hoeveelheid (oppervlakte - dikte - aantal)	• 4,00 m ² - 0,30 cm - 1 stuk
Totaal volume	0,012 m ³
Eenvoudig bereikbaar	Ja
Bevestigingswijze	• Genageld, geniet
Identificatiemethode	Vaststelling zonder monsternamen

- Verwijder dit asbestmateriaal zo snel mogelijk. Volg de toestand goed op.

- Eenvoudige handelingen: mag via doe-het-zelf of door werknemer(s) met opleidingsattest eenvoudige handelingen
Hechtgebonden, genagelde toepassing. Deze mag verwijderd worden door werknemer(s) met opleidingsattest eenvoudige handelingen.

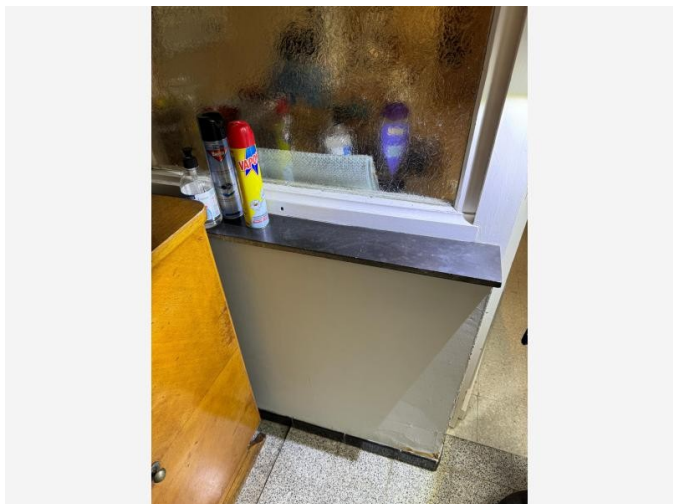
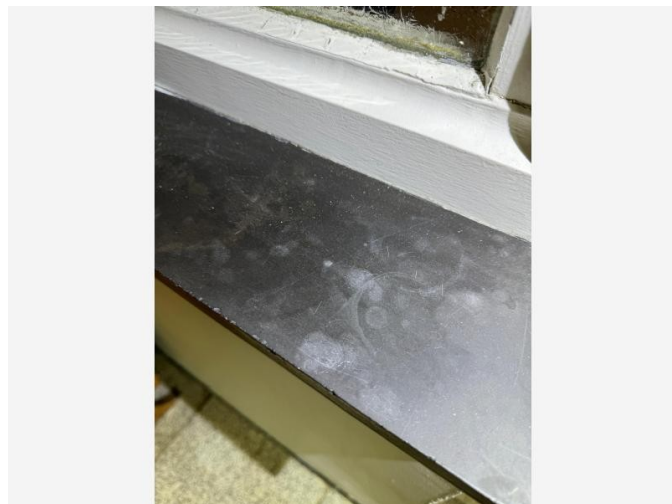
Eindbeoordeling materiaalrisico	Laag materiaalrisico en/of verlaagde kans op vezelvrijgave
---------------------------------	--

Gebondenheid	Categorie 1: hechtgebonden in oorsprong
Asbestsoort (vezeltype)	Alleen chrysotiel
Asbestconcentratie	Laag (< 50%)
Afschermingsgraad van het gehele materiaal	Geheel of deels (ook) vrij aan de binnenlucht
Toestand van het materiaal	Licht beschadigd, licht verweerd. Intact materiaal type Pical – asbestboard of categorie III 'gebondenheid'

Beschrijving	Massal tablet
Omgeving	Binnen
Primaire drager	Binnenwand
Asbestmateriaal	Plaat, paneel, tablet - Type Massal
Bindmiddel van asbestmateriaal	Cement
Gebondenheid op basis van bindmiddel	Hecht
Hoeveelheid (oppervlakte - dikte - aantal)	• 0,25 m ² - 2,00 cm - 1 stuk
Totaal volume	0,005 m ³
Eenvoudig bereikbaar	Ja
Bevestigingswijze	• Verlijmd, ingegoten, versmeerd
Identificatiemethode	Vaststelling zonder monsternamen

- Zorg voor een veilig beheer en verwijder dit asbestmateriaal wanneer het bij werken eenvoudig bereikbaar wordt. Controleer de toestand jaarlijks op wijzigingen.

- Eenvoudige handelingen: mag via doe-het-zelf of door werknemer(s) met opleidingsattest eenvoudige handelingen
Hechtgebonden toepassing binnen, deze mag verwijderd worden door werknemer(s) met opleidingsattest eenvoudige handelingen.

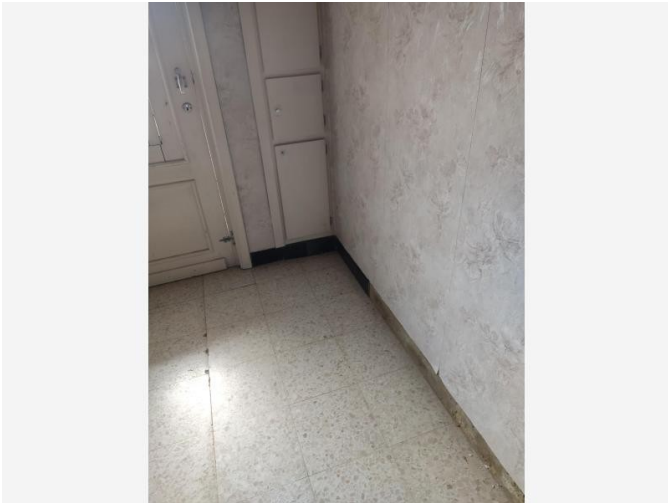
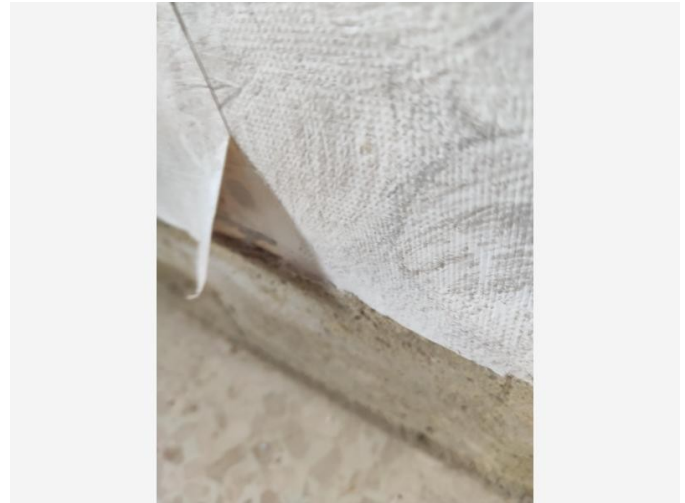
Geen asbest

#	Type	Referentie	Resultaat
10.1	Mengmonster	001 2052024	Geen asbest

Beschrijving	Pleisterwerk Muren
Omgeving	Binnen
Primaire drager	Binnenwand
Bindmiddel van materiaal	Gips - kalk

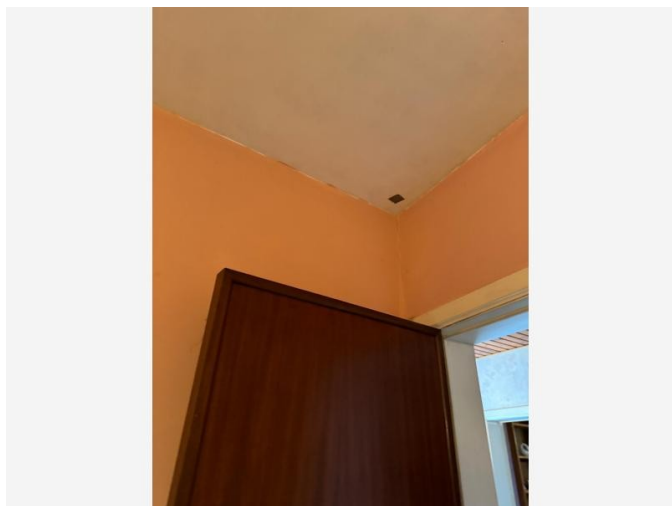
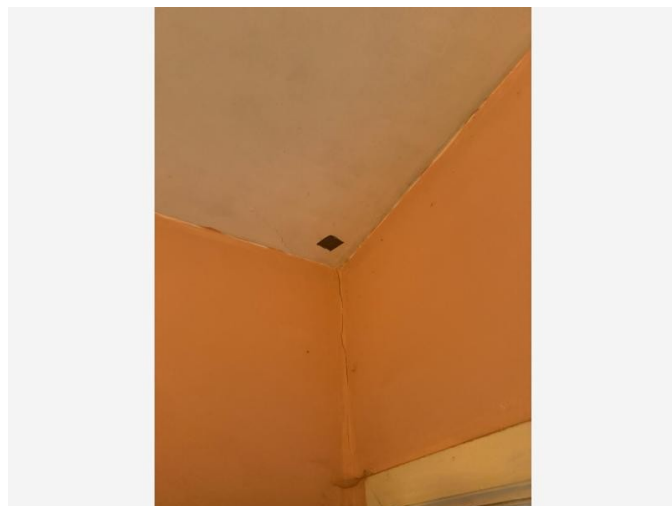
Geen asbest

#	Type	Referentie	Resultaat
11.1	Mengmonster	001 29042024	Geen asbest

Beschrijving	Pleisterwerk Plafonds
Omgeving	Binnen
Primaire drager	Plafond
Bindmiddel van materiaal	Gips - kalk

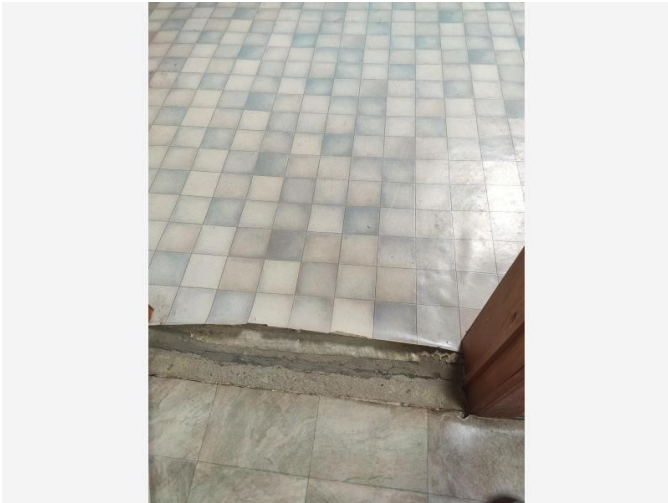
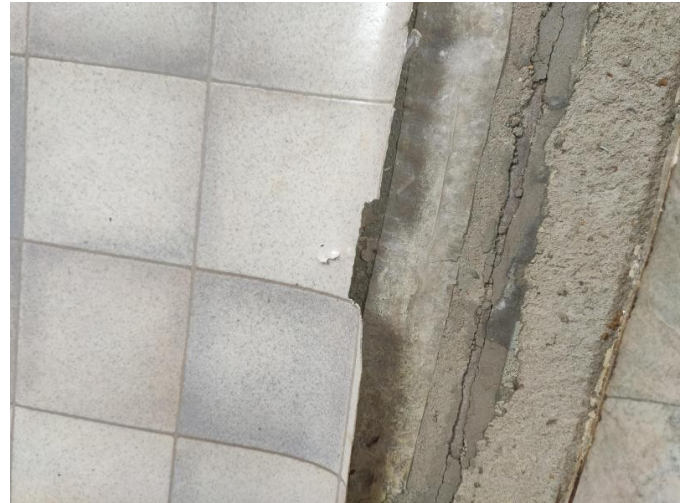
Fiche 12: Vloerzeil zolderverdieping

Geen asbest

#	Type	Referentie	Resultaat
12.1	Puntmonster	003	Geen asbest

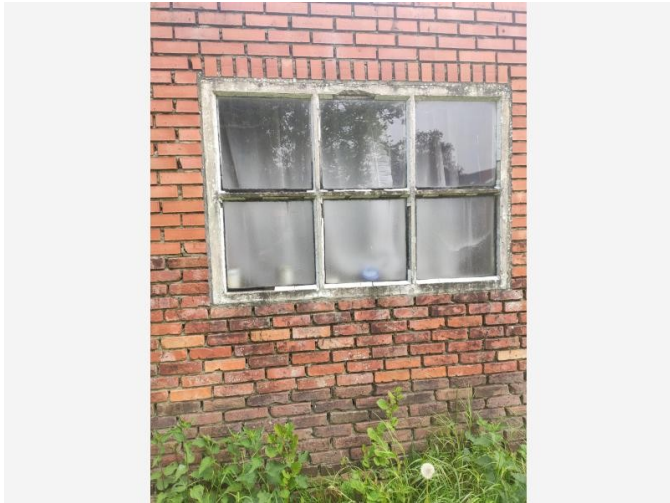
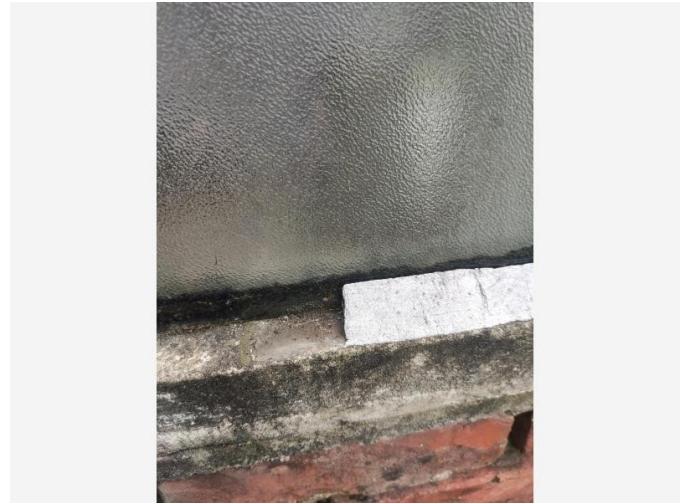
Geen asbest

#	Type	Referentie	Resultaat
13.1	Puntmonster	004	Geen asbest

Beschrijving	Mastiek raam garage
Omgeving	Buiten
Primaire drager	Wandopening verticaal (raam, deur, ...)
Bindmiddel van materiaal	Kitten, mastiek, pasta

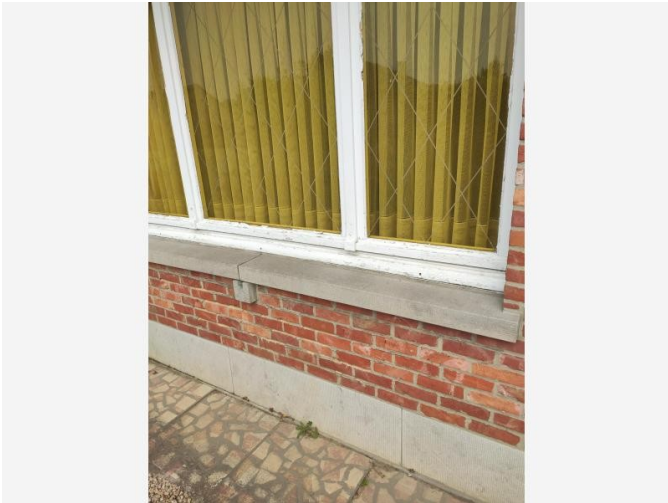
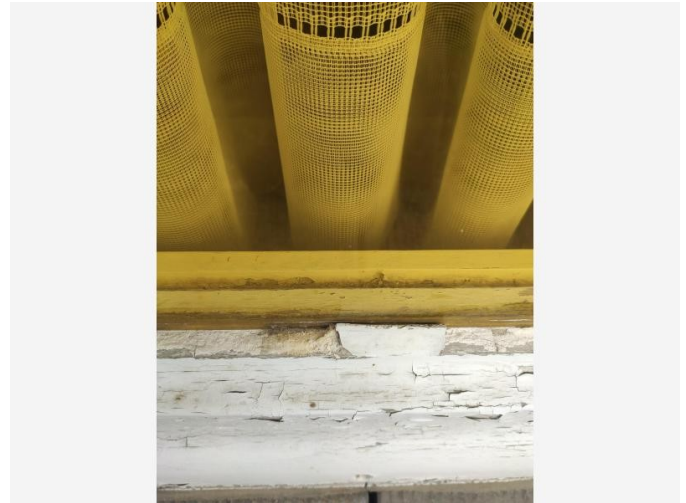
Geen asbest

#	Type	Referentie	Resultaat
14.1	Puntmonster	002	Geen asbest

Beschrijving	Mastiek enkel glas woning
Omgeving	Grenst aan binnen- en buitenlucht
Primaire drager	Wandopening verticaal (raam, deur, ...)
Bindmiddel van materiaal	Kitten, mastiek, pasta
