Asbestinventarisatetest

Tiensesteenweg 152, 3001 Leuven

Attestnummer : 20240815-000178.000

Niet-asbestveilig

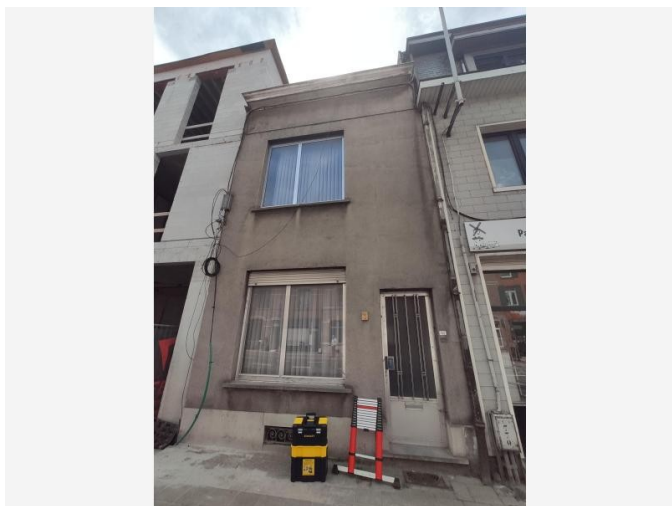
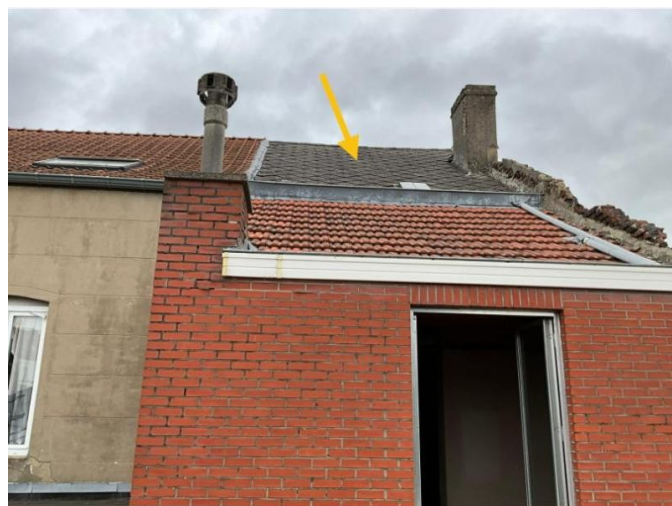
Dringend verwijderen

Beschrijving	Slib in dakgoot
Type afvalstof	Betreft resten (contaminatie) van verwerking of beschadiging
Type resten (contaminatie)	<ul style="list-style-type: none">• Stof, deeltjes < 4 mm, flinters, gruis (los, opliggend)• Stof, deeltjes < 4 mm, flinters, gruis (vermengd in materiaal)
Besmette materialen	<ul style="list-style-type: none">• Sediment (dakgoot, afvoerbuï, regenwaterput, ...)
Bron van de resten	Asbestleien dak
Omgeving	Buiten
Primaire drager	Infrastructuur hemelwater (opvang en afvoer)
Gebondenheid resten	Niet hecht
Hoeveelheid (gewicht - aantal)	<ul style="list-style-type: none">• 5,00 kg - 2 stuks
Totaal gewicht	10,00 kg
Eenvoudig bereikbaar	Ja
Identificatiemethode	Vaststelling zonder monstername

- Verwijder het asbestafval.

- Eenvoudige handelingen: mag via doe-het-zelf of door werknemer(s) met opleidingsattest eenvoudige handelingen
Verwijderingsvoorschriften volgens Codex over het welzijn op het werk Art. VI.3-54
- Eenvoudige handelingen: enkel door erkend asbestverwijderaar
Verwijderingsvoorschriften volgens Codex over het welzijn op het werk Art. VI.3-54

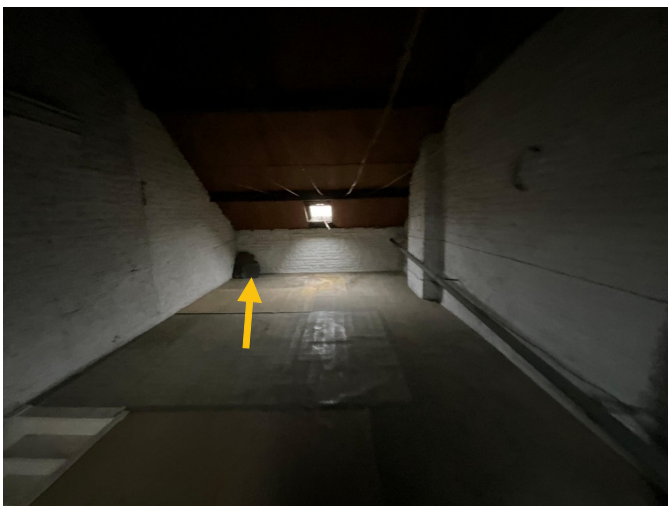
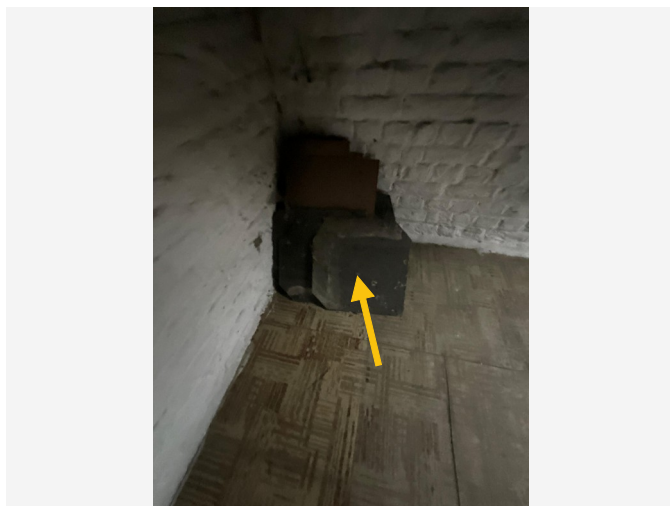
Fiche 2: Asbestleien zolder

Dringend verwijderen

Beschrijving	Asbestleien zolder
Type afvalstof	Betreft stock-voorraad of gedemonteerde asbestmaterialen
Aanwezige resten	Er liggen nog een 20-tal asbestleien op zolder.
Omgeving	Binnen
Primaire drager	Onderdelen - stock
Asbestmaterialen	<ul style="list-style-type: none">Dak- en gevelbekleding - Lei, shingle
Bindmiddel van asbestmateriaal	Cement
Gebondenheid op basis van bindmiddel	Hecht
Hoeveelheid (gewicht - aantal)	<ul style="list-style-type: none">0,50 kg - 20 stuks
Totaal gewicht	10,00 kg
Eenvoudig bereikbaar	Ja
Identificatiemethode	Vaststelling zonder monstername

- Verwijder het asbestafval.

- Eenvoudige handelingen: mag via doe-het-zelf of door werknemer(s) met opleidingsattest eenvoudige handelingen
Verwijderingsvoorschriften volgens Codex over het welzijn op het werk Art. VI.3-54
- Eenvoudige handelingen: enkel door erkend asbestverwijderaar
Verwijderingsvoorschriften volgens Codex over het welzijn op het werk Art. VI.3-54

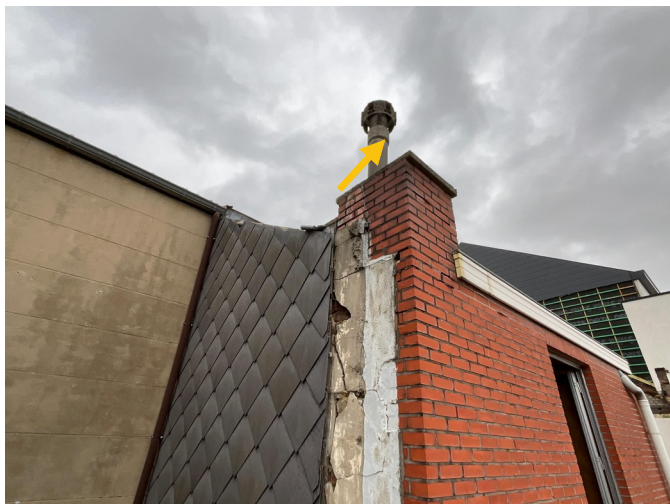
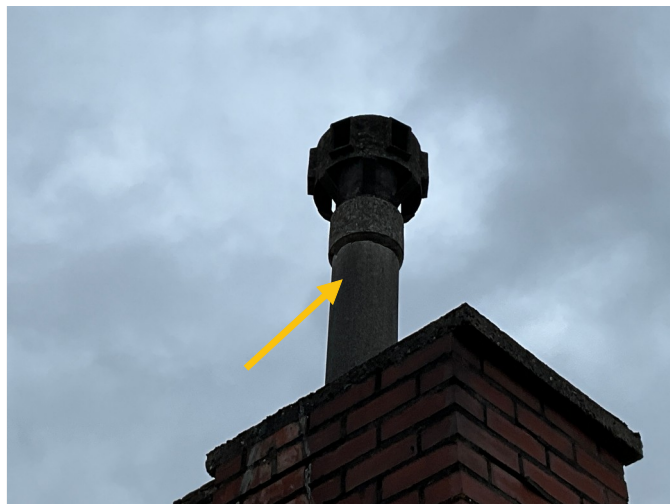
Verwijderen

Eindbeoordeling materiaalrisico	Verhoogd materiaalrisico en/of verhoogde kans op vezelvrijgave
---------------------------------	--

Gebondenheid	Categorie 1: hechtgebonden in oorsprong
Asbestsoort (vezeltype)	Crocidoliet aanwezig
Asbestconcentratie	Laag (< 50%)
Afschermingsgraad van het gehele materiaal	Geheel of deels vrij aan de buitenlucht
Toestand van het materiaal	Matig beschadigd, matig verweerd

Beschrijving	Schouwpijp
Omgeving	Buiten
Primaire drager	Plat dak
Asbestmateriaal	Rookgaskanaal
Bindmiddel van asbestmateriaal	Cement
Gebondenheid op basis van bindmiddel	Hecht
Hoeveelheid (lengte - omtrek - dikte - aantal)	<ul style="list-style-type: none">• 0,80 m - 25,00 cm - 1,00 cm - 1 stuk
Totaal volume	0,002 m ³
Eenvoudig bereikbaar	Ja
Bevestigingswijze	<ul style="list-style-type: none">• Verlijmd, ingegoten, versmeerd
Identificatiemethode	Vaststelling zonder monstername
Destructieve handeling voor identificatie	Nee

- Zorg voor een veilig beheer. Vermijd het beschadigen van het asbestmateriaal. Controleer de toestand jaarlijks op wijzigingen.

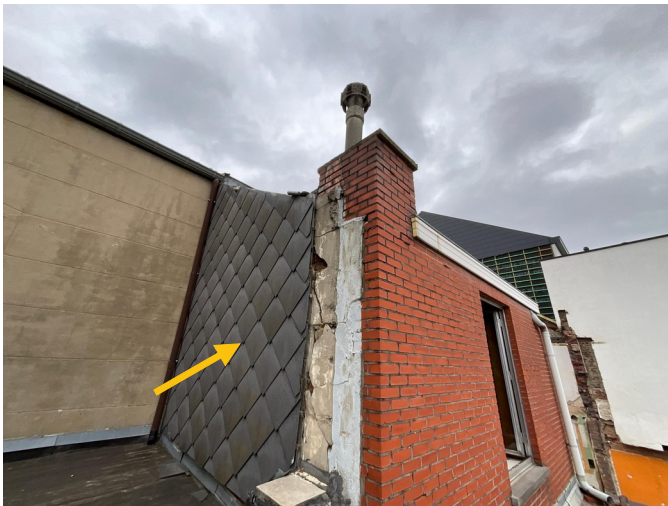
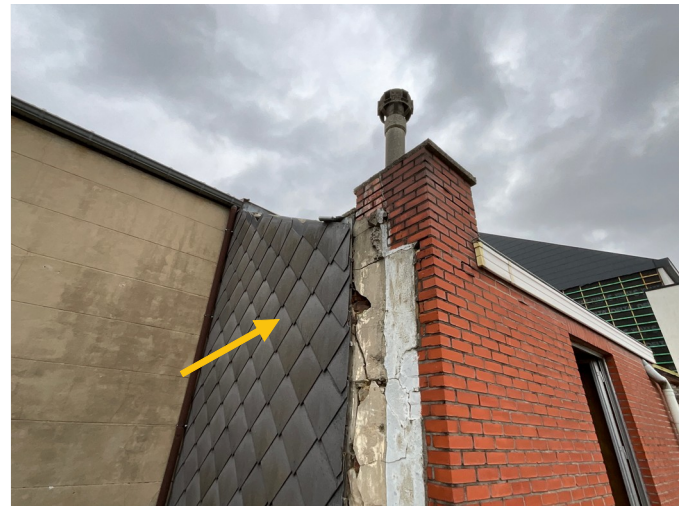
Verwijderen

Eindbeoordeling materiaalrisico	Verhoogd materiaalrisico en/of verhoogde kans op vezelvrijgave
---------------------------------	--

Gebondenheid	Categorie 1: hechtgebonden in oorsprong
Asbestsoort (vezeltype)	Crocidoliet aanwezig
Asbestconcentratie	Laag (< 50%)
Afschermingsgraad van het gehele materiaal	Geheel of deels vrij aan de buitenlucht
Toestand van het materiaal	Matig beschadigd, matig verweerd

Beschrijving	Gevelleien
Omgeving	Buiten
Primaire drager	Wand buitenschil
Asbestmateriaal	Dak- en gevelbekleding - Lei, shingle
Bindmiddel van asbestmateriaal	Cement
Gebondenheid op basis van bindmiddel	Hecht
Hoeveelheid (oppervlakte - aantal)	<ul style="list-style-type: none">• 12,00 m² - 1 stuk
Totale oppervlakte	12,00 m ²
Eenvoudig bereikbaar	Ja
Bevestigingswijze	<ul style="list-style-type: none">• Geklemd
Identificatiemethode	Vaststelling zonder monstername
Destructieve handeling voor identificatie	Nee
Opmerking	De hoeveelheid gevelleien is geschat.

- Zorg voor een veilig beheer. Vermijd het beschadigen van het asbestmateriaal. Controleer de toestand jaarlijks op wijzigingen.
- Hemelwater dat afspoelt van asbestcement daken of gevels kan asbestdeeltjes bevatten. Gebruik het enkel voor gesloten circuits (bv. spoelen toiletten). Reinig na het vervangen van het dak of de gevel de dakgoten en regenwaterput of -ton om asbesthoudend sediment of slib te verwijderen

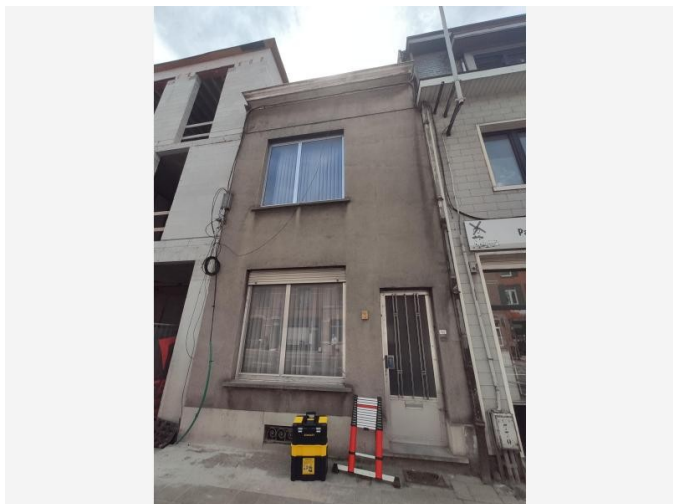
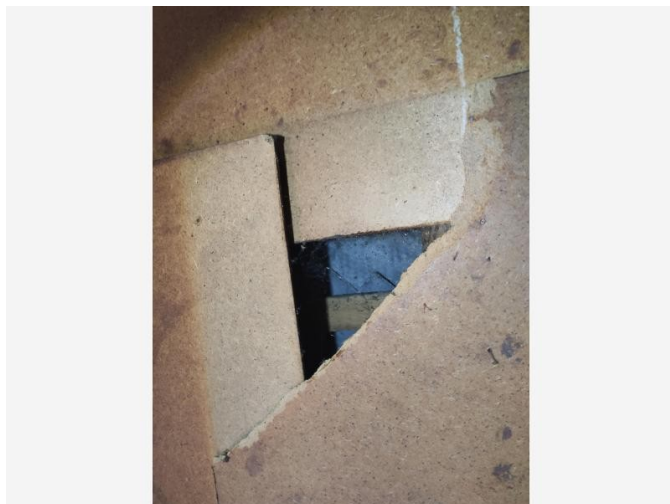
Verwijderen

Eindbeoordeling materiaalrisico	Verhoogd materiaalrisico en/of verhoogde kans op vezelvrijgave
---------------------------------	--

Gebondenheid	Categorie 1: hechtgebonden in oorsprong
Asbestsoort (vezeltype)	Crocidoliet aanwezig
Asbestconcentratie	Laag (< 50%)
Afschermingsgraad van het gehele materiaal	Geheel of deels vrij aan de buitenlucht
Toestand van het materiaal	Matig beschadigd, matig verweerd

Beschrijving	Leien dak
Omgeving	Buiten
Primaire drager	Schuin dak
Asbestmateriaal	Dak- en gevelbekleding - Lei, shingle
Bindmiddel van asbestmateriaal	Cement
Gebondenheid op basis van bindmiddel	Hecht
Hoeveelheid (oppervlakte - aantal)	<ul style="list-style-type: none">• 60,00 m² - 1 stuk
Totale oppervlakte	60,00 m ²
Eenvoudig bereikbaar	Ja
Bevestigingswijze	<ul style="list-style-type: none">• Geklemd
Identificatiemethode	Vaststelling zonder monstername
Destructieve handeling voor identificatie	Nee
Opmerking	De hoeveelheid asbestleien is geschat

- Zorg voor een veilig beheer. Vermijd het beschadigen van het asbestmateriaal. Controleer de toestand jaarlijks op wijzigingen.
- Hemelwater dat afspoelt van asbestcement daken of gevels kan asbestdeeltjes bevatten. Gebruik het enkel voor gesloten circuits (bv. spoelen toiletten). Reinig na het vervangen van het dak of de gevel de dakgoten en regenwaterput of -ton om asbesthoudend sediment of slib te verwijderen

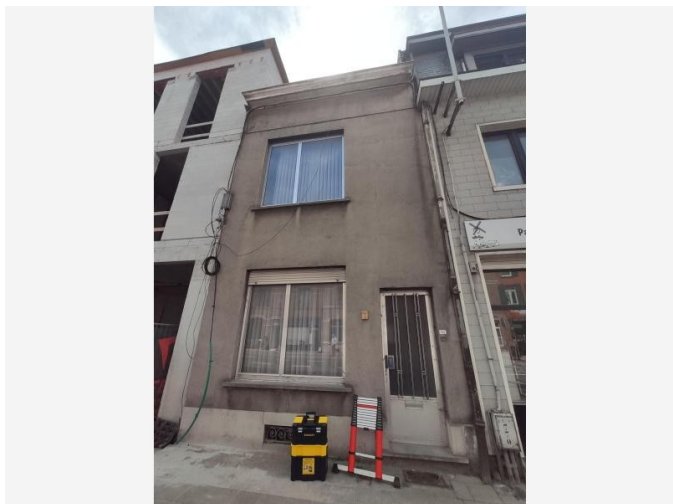
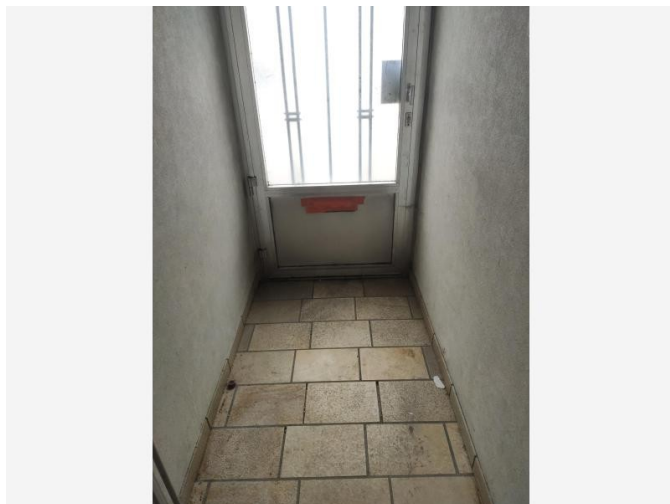
Zorgvuldig beheren

Eindbeoordeling materiaalrisico	Laag materiaalrisico en/of verlaagde kans op vezelvrijgave
---------------------------------	--

Gebondenheid	Categorie 1: hechtgebonden in oorsprong
Asbestsoort (vezeltype)	Crocidoliet aanwezig
Asbestconcentratie	Laag (< 50%)
Afschermingsgraad van het gehele materiaal	Geheel of deels (ook) vrij aan binnenluchtstromen
Toestand van het materiaal	Onbeschadigd, niet verweerd

Beschrijving	Glasalplaat voordeur
Omgeving	Grenst aan binnen- en buitenlucht
Primaire drager	Wandopening verticaal (raam, deur, ...)
Asbestmateriaal	Plaat, paneel, tablet - Geëmailleerd, type Glasal
Bindmiddel van asbestmateriaal	Cement
Gebondenheid op basis van bindmiddel	Hecht
Hoeveelheid (oppervlakte - dikte - aantal)	• 0,60 m ² - 0,50 cm - 1 stuk
Totaal volume	0,003 m ³
Eenvoudig bereikbaar	Ja
Bevestigingswijze	• Geklemd
Identificatiemethode	Vaststelling zonder monsternamen
Destructieve handeling voor identificatie	Nee

- Zorg voor een veilig beheer. Vermijd het beschadigen van het asbestmateriaal. Controleer de toestand jaarlijks op wijzigingen.

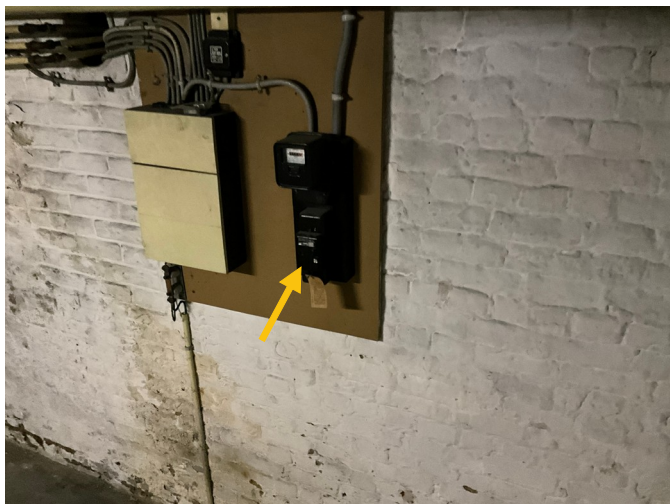
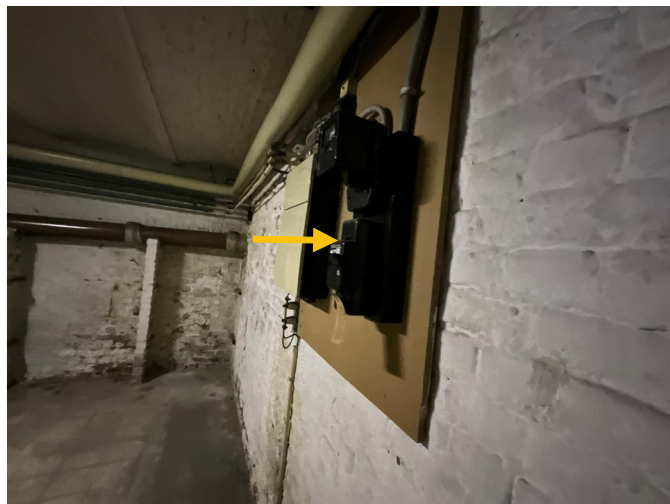
Zorgvuldig beheren

Eindbeoordeling materiaalrisico	Laag materiaalrisico en/of verlaagde kans op vezelvrijgave
---------------------------------	--

Gebondenheid	Categorie 1: hechtgebonden in oorsprong
Asbestsoort (vezeltype)	Crocidoliet aanwezig
Asbestconcentratie	Laag (< 50%)
Afschermingsgraad van het gehele materiaal	Geheel of deels (ook) vrij aan de binnenlucht
Toestand van het materiaal	Onbeschadigd, niet verweerd

Beschrijving	Elektrisch materiaal
Omgeving	Binnen
Primaire drager	Communicatie en elektrische infrastructuur en uitrusting
Asbestmateriaal	Plaat, paneel, tablet - Type Bakeliet
Bindmiddel van asbestmateriaal	Kunststof of -hars
Gebondenheid op basis van bindmiddel	Hecht
Hoeveelheid (oppervlakte - dikte - aantal)	<ul style="list-style-type: none">• 0,05 m² - 0,30 cm - 23 stuks• 0,20 m² - 0,30 cm - 1 stuk• 0,20 m² - 0,30 cm - 4 stuks
Totaal volume	0,006 m ³
Eenvoudig bereikbaar	Ja
Bevestigingswijze	<ul style="list-style-type: none">• Geschroefd
Identificatiemethode	Vaststelling zonder monsternamen
Destructieve handeling voor identificatie	Nee
Opmerking	In de woning zijn 23 bakelieten schakelaars en verwarmingsknoppen, 1 bakelieten elektriciteitsmeter en 4 kastjes aanwezig.

- Zorg voor een veilig beheer. Vermijd het beschadigen van het asbestmateriaal. Controleer de toestand jaarlijks op wijzigingen.

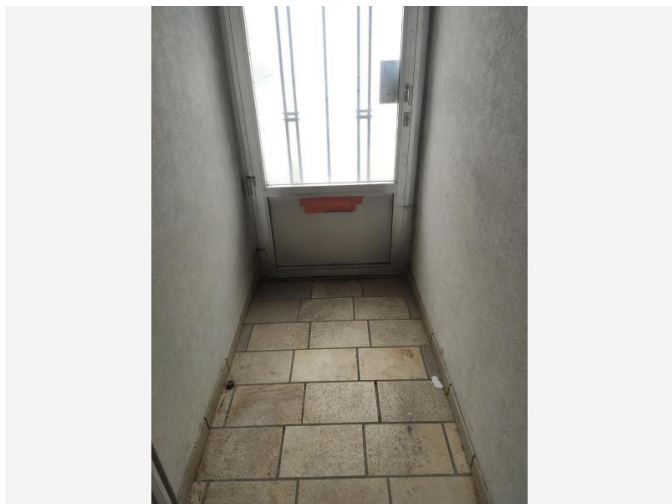
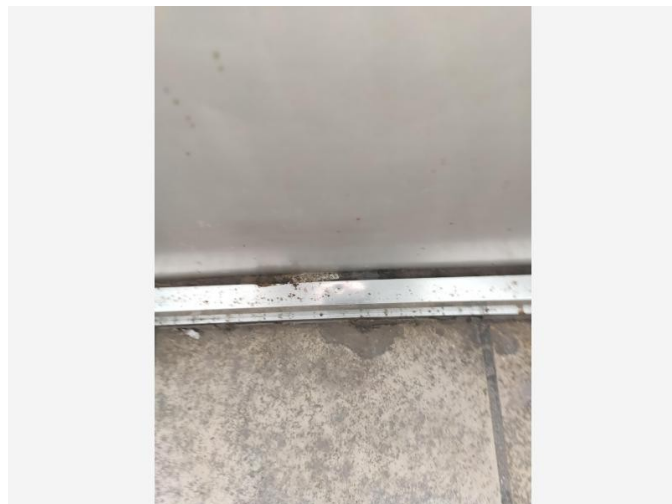
Eindbeoordeling materiaalrisico	Zeer laag materiaalrisico en/of zeer lage kans op vezelvrijgave
---------------------------------	---

Gebondenheid	Categorie 1: hechtgebonden in oorsprong
Asbestsoort (vezeltype)	Alleen chrysotiel
Asbestconcentratie	Laag (< 50%)
Afschermingsgraad van het gehele materiaal	Enkel randen niet afgeschermd maar geen contact met binnenluchtstromen
Toestand van het materiaal	Licht beschadigd, licht verweerd. Intact calciumsilicaatmateriaal of categorie III 'gebondenheid'

#	Type	Referentie	Resultaat
8.1	Puntmonster	004	Chrysotiel

Beschrijving	Afdichting tussen glas en profiel binnenkant
Omgeving	Binnen
Primaire drager	Wandopening verticaal (raam, deur, ...)
Asbestmateriaal	In-situ afwerkingslagen - Pasta, stopverf, voegsel, stopsel, vulsel, mastiek, katten, ...
Bindmiddel van asbestmateriaal	Kitten, mastiek, pasta
Gebondenheid op basis van bindmiddel	Hecht
Hoeveelheid (gewicht - aantal)	<ul style="list-style-type: none">• 0,20 kg - 7 stuks
Totaal gewicht	1,40 kg
Eenvoudig bereikbaar	Ja
Bevestigingswijze	<ul style="list-style-type: none">• Verlijmd, ingegoten, versmeerd
Identificatiemethode	Vaststelling met monstername
Destructieve handeling voor identificatie	Nee
Opmerking	De hoeveelheid is geschat.

- Zorg voor een veilig beheer. Vermijd het beschadigen van het asbestmateriaal. Controleer de toestand jaarlijks op wijzigingen.

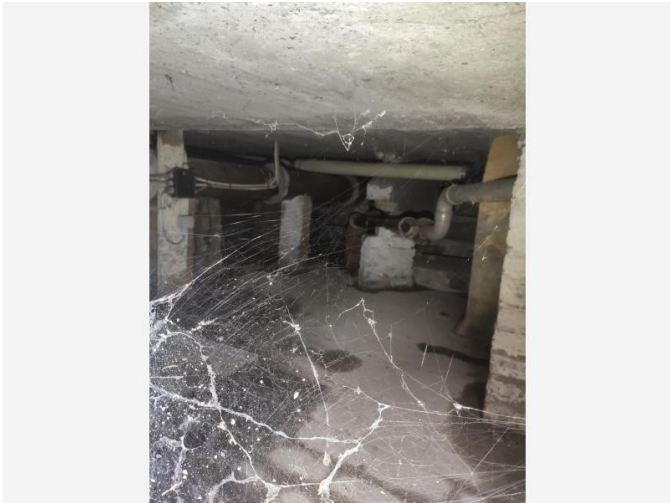
Permanente beperking

Reden: Het onderzoek kan niet uitgevoerd worden binnen de bepalingen van de Welzijnswet

Uitleg van de asbestdeskundige: Het plafond van de kruipkelder is slechts 0,90m hoog. De kruipkelder kon niet voldoende onderzocht worden. In de delen die zichtbaar zijn van buitenaf werden geen asbestverdachte materialen aangetroffen.

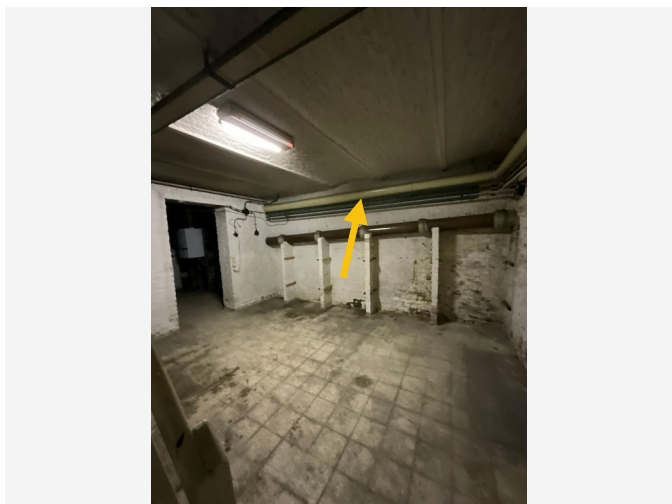
De thermische buisisolatie in de kelder is niet-asbestverdacht.

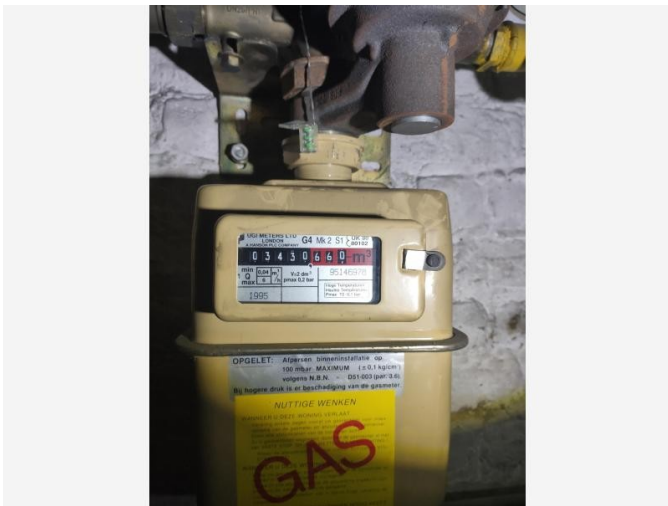
Kans op aanwezigheid van asbestverdachte pakking in gasmeter met risicoproductiejaar (1995). Staalname niet mogelijk binnen het kader van een niet-destructieve inventaris.

Identificatiemethode	Redelijk vermoeden
Primaire drager	Communicatie en elektrische infrastructuur en uitrusting
(Asbest)materiaal	Pakking, dichting
Bindmiddel	Karton - papier - viltachtig
Gebondenheid bindmiddel	Niet-hechtgebonden

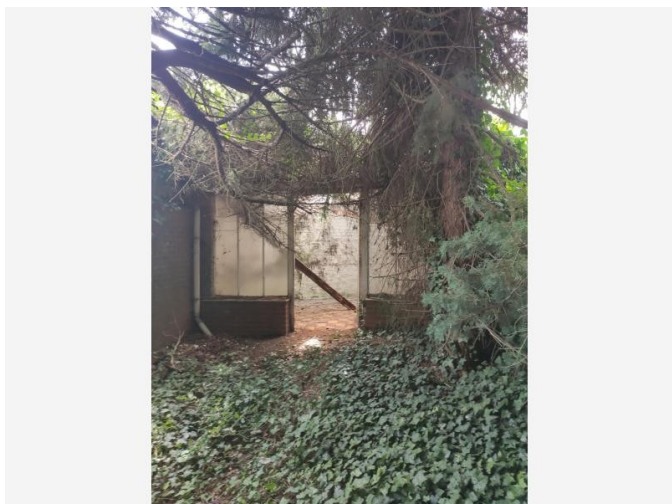
Er werden geen asbestverdachte materialen aangetroffen in het tuinhuis.

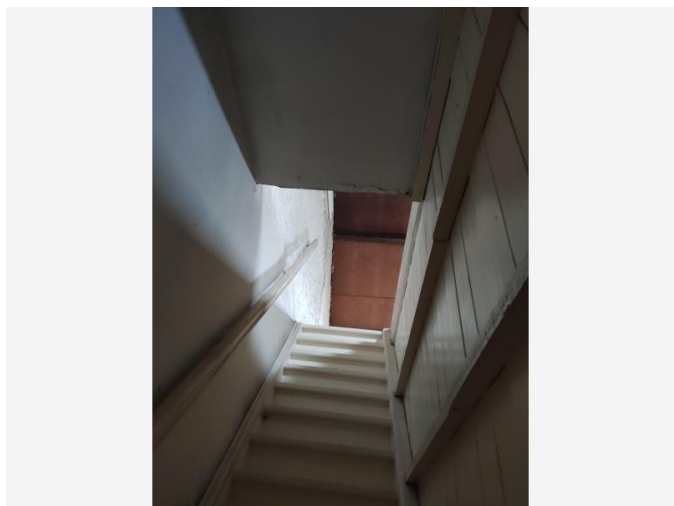
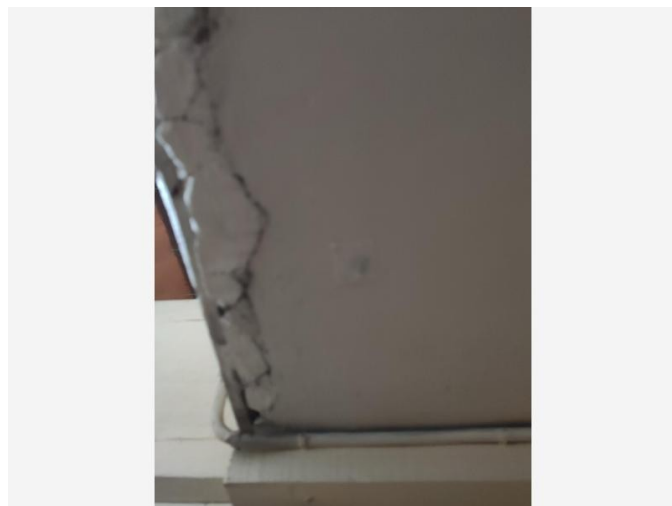
Fiche 13: Pleisterwerk plafond

Geen asbest

#	Type	Referentie	Resultaat
13.1	Mengmonster	002	Geen asbest
13.2	Mengmonster	5,01480	Geen asbest

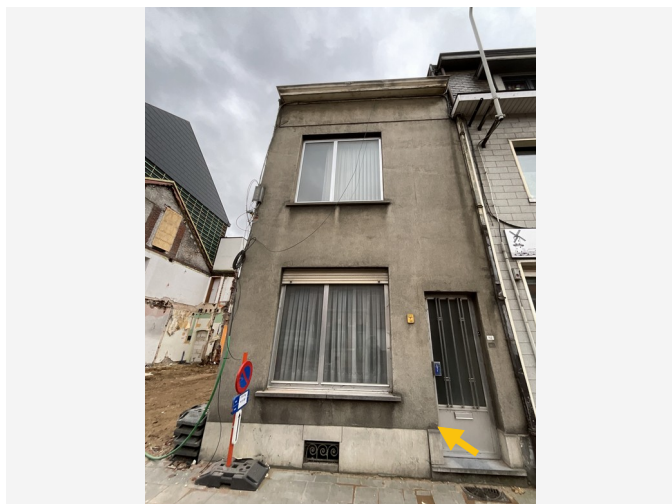
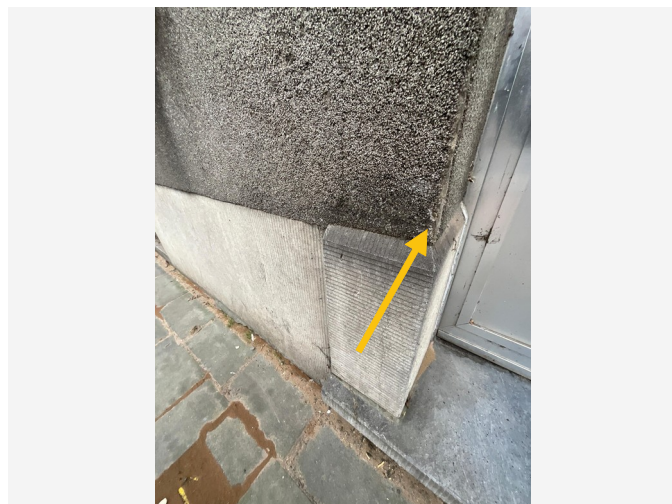
Fiche 14: Crepi voorgevel

Geen asbest

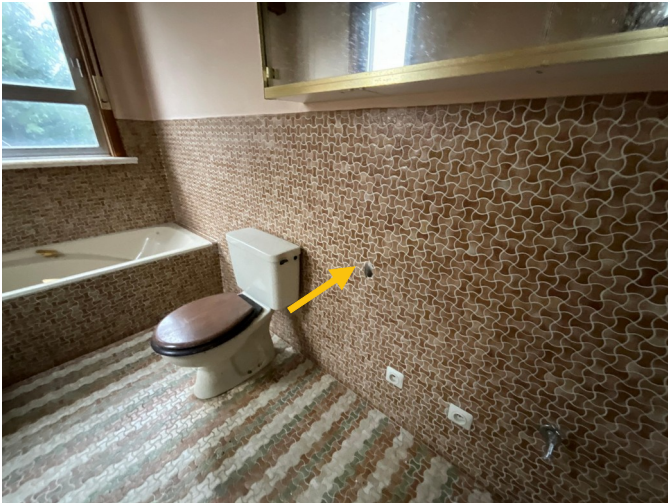
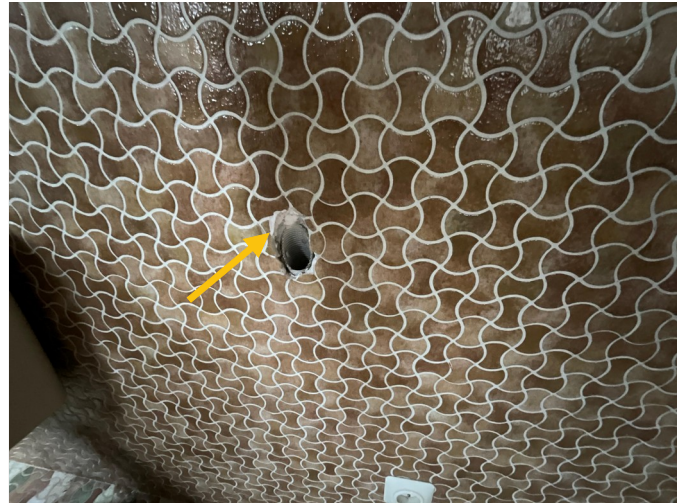
Fiche 18: Vloer-en wandtegels badkamer

Beschrijving	Vloer-en wandtegels badkamer
Omgeving	Binnen
Primaire drager	Vloer
Bindmiddel van materiaal	Kunststof of -hars
Gebondenheid op basis van bindmiddel	Hecht
Hoeveelheid (oppervlakte - dikte - aantal)	• 7,00 m ² - 0,50 cm - 1 stuk
Totaal volume	0,035 m ³
Identificatiemethode	Vaststelling met monstername
Destructieve handeling voor identificatie	Nee
Opmerking	De vloer en wandtegel bestaan uit hetzelfde materiaal maar hebben een andere kleur. De tegels zijn niet asbesthoudend. De hoeveelheid is geschat.
