# Asbestinventarisatetest

Sint-Adriaanstraat 193, 3150 Haacht

Attestnummer : 20241010-000474.000

Uitgegeven op : 10.10.2024

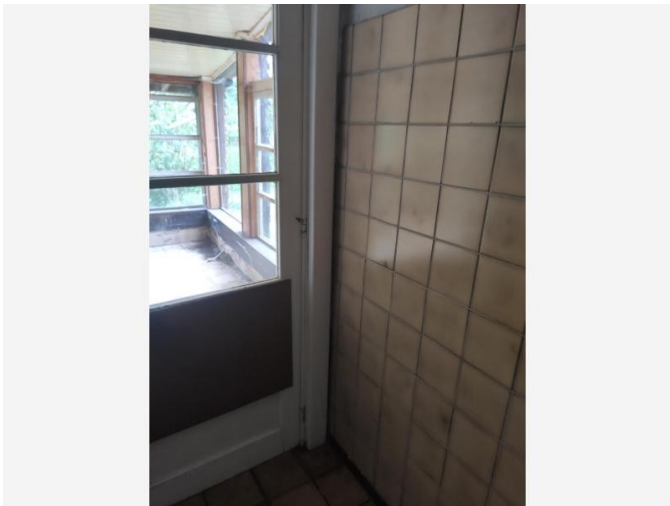
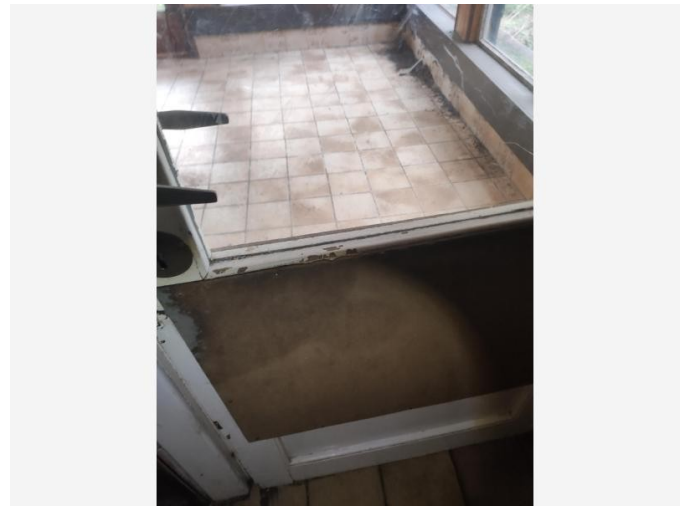
Eindbeoordeling materiaalrisico	Verhoogd materiaalrisico en/of verhoogde kans op vezelvrijgave
---------------------------------	--

Beschrijving	Cementplaat
Omgeving	Binnen
Primaire drager	Wandopening verticaal (raam, deur, ...)
Asbestmateriaal	Plaat, paneel, tablet - Generiek
Bindmiddel van asbestmateriaal	Cement
Gebondenheid op basis van bindmiddel	Hecht
Hoeveelheid (oppervlakte - dikte - aantal)	• 1,00 m <sup>2</sup> - 0,30 cm - 1 stuk
Totaal volume	0,003 m <sup>3</sup>
Eenvoudig bereikbaar	Ja
Bevestigingswijze	• Genageld, geniet
Identificatiemethode	Vaststelling zonder monstername
Destructieve handeling voor identificatie	Nee
Opmerking	Het betreft een asbestverdachte plaat onder het glas in de deur die de veranda met de keuken verbindt. De hoeveelheid is geschat.

Het asbestmateriaal valt onder de mijlpaal van 2040.

Verwijderen

- Zorg voor een veilig beheer. Vermijd het beschadigen van het asbestmateriaal. Controleer de toestand jaarlijks op wijzigingen.

- Eenvoudige handelingen: mag via doe-het-zelf of door werknemer(s) met opleidingsattest eenvoudige handelingen  
Verwijderingsvoorschriften volgens Codex over het welzijn op het werk Art. VI.3-54.
- Eenvoudige handelingen: enkel door erkend asbestverwijderaar  
Verwijderingsvoorschriften volgens Codex over het welzijn op het werk Art. VI.3-54.

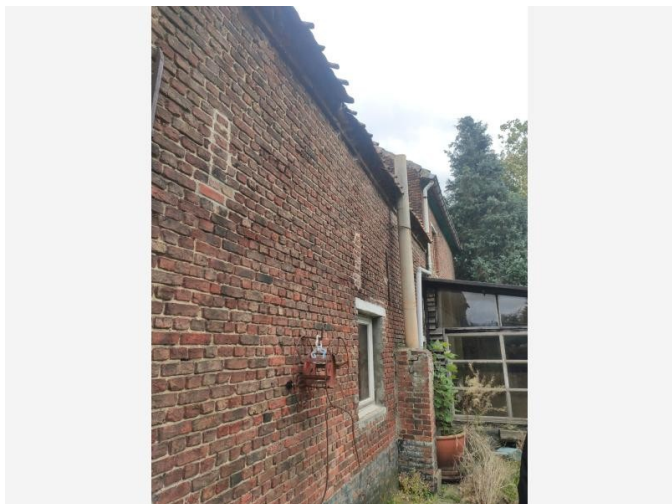
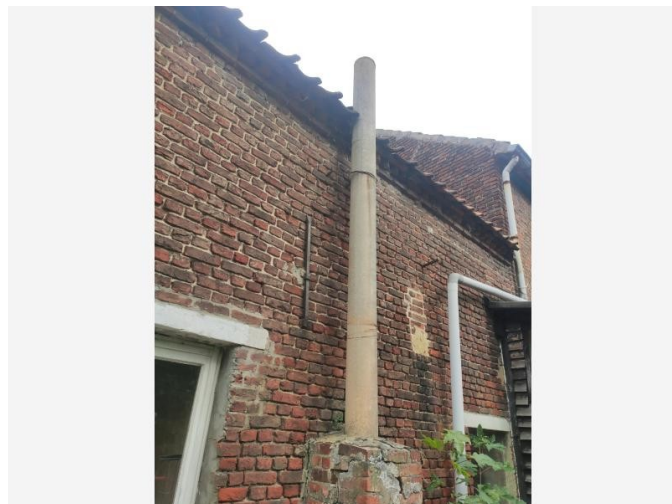
Eindbeoordeling materiaalrisico	Laag materiaalrisico en/of verlaagde kans op vezelvrijgave
---------------------------------	--

Beschrijving	Schouwpijp
Omgeving	Buiten
Primaire drager	Wand buitenschil
Asbestmateriaal	Rookgaskanaal
Bindmiddel van asbestmateriaal	Cement
Gebondenheid op basis van bindmiddel	Hecht
Hoeveelheid (lengte - omtrek - dikte - aantal)	<ul style="list-style-type: none"><li>• 3,50 m - 40,00 cm - 1,00 cm - 1 stuk</li></ul>
Totaal volume	0,014 m <sup>3</sup>
Eenvoudig bereikbaar	Ja
Bevestigingswijze	<ul style="list-style-type: none"><li>• Verlijmd, ingegoten, versmeerd</li></ul>
Identificatiemethode	Vaststelling zonder monstername
Destructieve handeling voor identificatie	Nee
Opmerking	Het betreft de schouwpijp naast de veranda die verbonden is met de verwarmingsketel. De hoeveelheid is geschat.

Het asbestmateriaal valt onder de mijlpaal van 2034.

Verwijderen

- Zorg voor een veilig beheer. Vermijd het beschadigen van het asbestmateriaal. Controleer de toestand jaarlijks op wijzigingen.

- Eenvoudige handelingen: mag via doe-het-zelf of door werknemer(s) met opleidingsattest eenvoudige handelingen  
Verwijderingsvoorschriften volgens Codex over het welzijn op het werk Art. VI.3-54.
- Eenvoudige handelingen: enkel door erkend asbestverwijderaar  
Verwijderingsvoorschriften volgens Codex over het welzijn op het werk Art. VI.3-54.

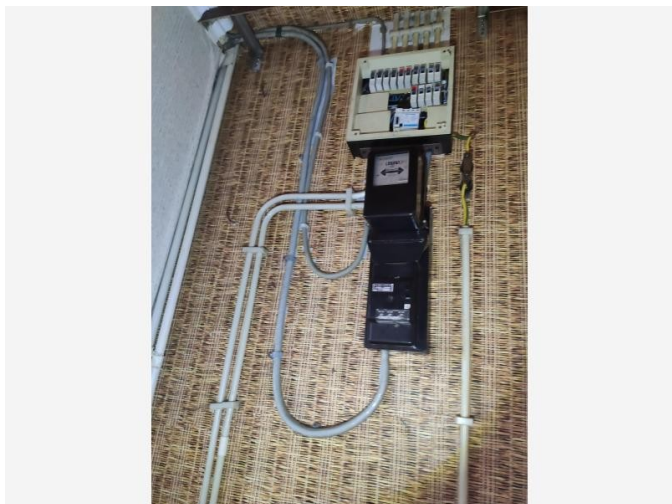
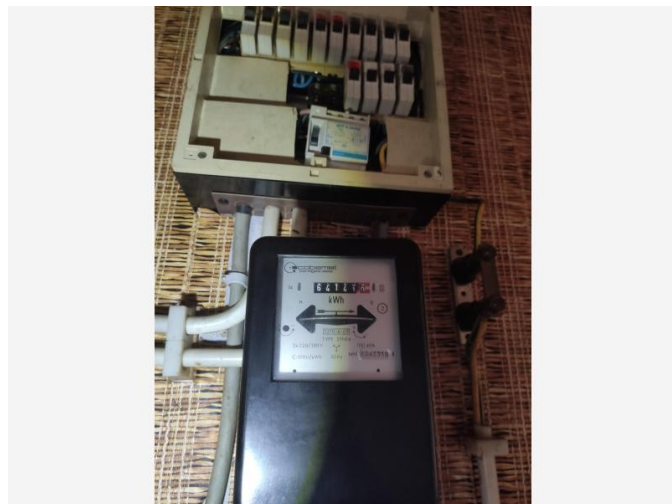
Eindbeoordeling materiaalrisico	Laag materiaalrisico en/of verlaagde kans op vezelvrijgave
---------------------------------	--

Beschrijving	Elektrisch materiaal
Omgeving	Binnen
Primaire drager	Communicatie en elektrische infrastructuur en uitrusting
Asbestmateriaal	Plaat, paneel, tablet - Type Bakeliet
Bindmiddel van asbestmateriaal	Kunststof of -hars
Gebondenheid op basis van bindmiddel	Hecht
Hoeveelheid (oppervlakte - dikte - aantal)	<ul style="list-style-type: none"><li>• 0,04 m<sup>2</sup> - 0,30 cm - 15 stuks</li><li>• 0,05 m<sup>2</sup> - 0,30 cm - 3 stuks</li><li>• 0,50 m<sup>2</sup> - 0,30 cm - 1 stuk</li></ul>
Totaal volume	0,004 m <sup>3</sup>
Eenvoudig bereikbaar	Ja
Bevestigingswijze	<ul style="list-style-type: none"><li>• Geschroefd</li></ul>
Identificatiemethode	Vaststelling zonder monstername
Destructieve handeling voor identificatie	Nee
Opmerking	Het betreft de elektriciteitsmeter en kastjes errond, enkele verwarmingsknoppen en de schakelaars en stopcontacten. De hoeveelheid is geschat.

Het asbestmateriaal valt onder de mijlpaal van 2040.

Zorgvuldig beheren

- Zorg voor een veilig beheer. Vermijd het beschadigen van het asbestmateriaal. Controleer de toestand jaarlijks op wijzigingen.

- Eenvoudige handelingen: mag via doe-het-zelf of door werknemer(s) met opleidingsattest eenvoudige handelingen  
Verwijderingsvoorschriften volgens Codex over het welzijn op het werk Art. VI.3-54.
- Eenvoudige handelingen: enkel door erkend asbestverwijderaar  
Verwijderingsvoorschriften volgens Codex over het welzijn op het werk Art. VI.3-54.

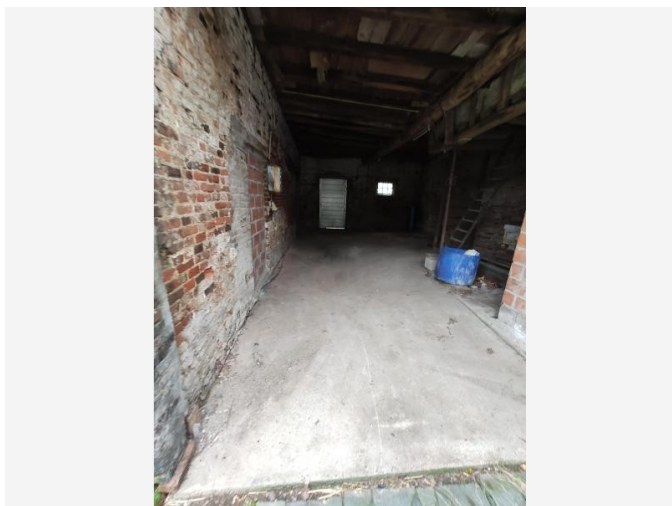
Er werden geen asbestverdachte materialen aangetroffen binnenin de schuur met grote poort die niet te betreden is via de woning.

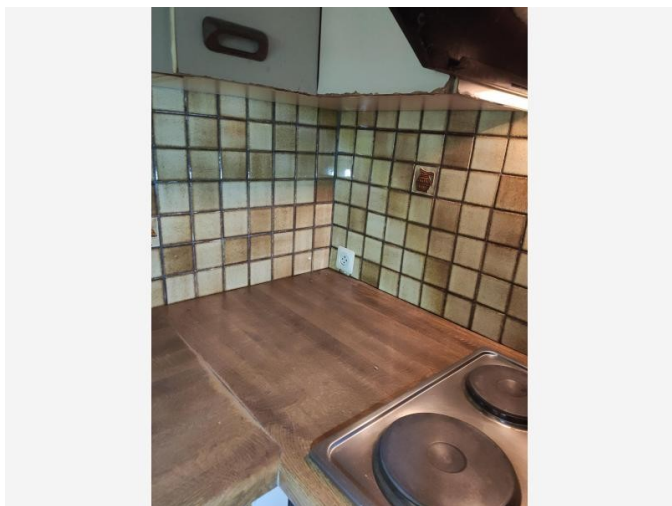
Kans op aanwezigheid van asbestverdachte lijmlaag achter wandtegels. Staalname niet mogelijk binnen het kader van een niet-destructieve inventaris.

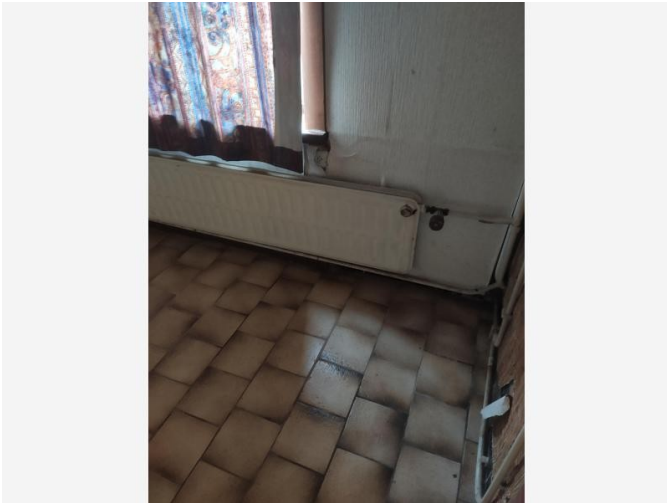
Kans op aanwezigheid van asbestverdachte materialen in oude verwarmingen met onbekend productiejaar (bijvoorbeeld pakking dienende als afdichtingen). Staalname niet mogelijk binnen het kader van een niet-destructieve inventaris.

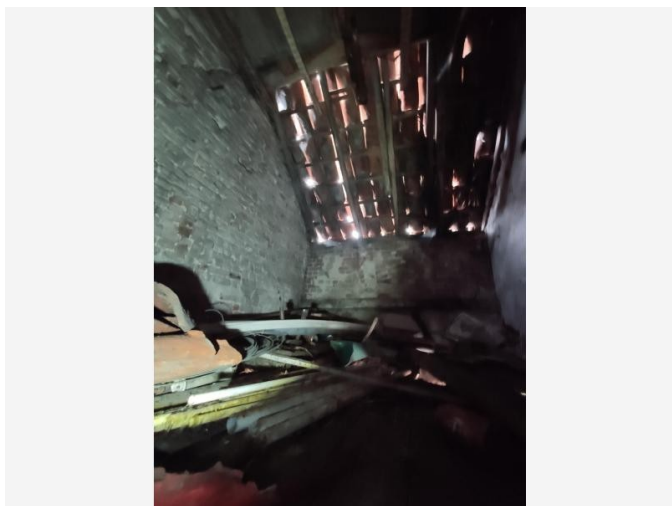
Er is geen asbestverdacht onderdak aanwezig.

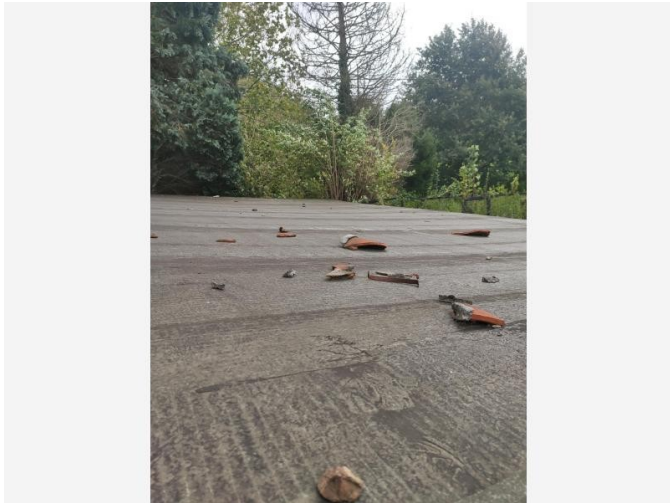
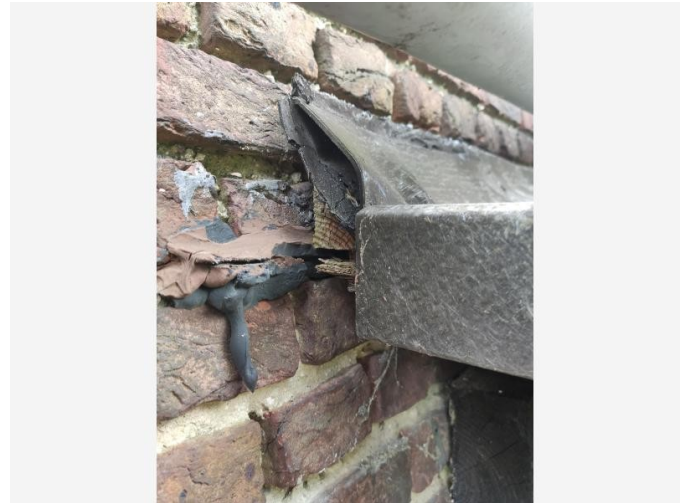
Geen asbest

<b>Beschrijving</b>	Roofing schuin dak
<b>Omgeving</b>	Buiten
<b>Primaire drager</b>	Schuin dak
<b>Bindmiddel van materiaal</b>	Bitumen (roofing, teer, asfalt)
<b>Gebondenheid op basis van bindmiddel</b>	Hecht
<b>Hoeveelheid (oppervlakte - aantal)</b>	<ul style="list-style-type: none"><li>• 40,00 m<sup>2</sup> - 1 stuk</li></ul>
<b>Totale oppervlakte</b>	40,00 m <sup>2</sup>
<b>Identificatiemethode</b>	Vaststelling met monsternamen
<b>Destructieve handeling voor identificatie</b>	Nee
<b>Opmerking</b>	Het betreft de vinylvloerbekleding op het schuine dak van de veranda. De hoeveelheid is geschat.

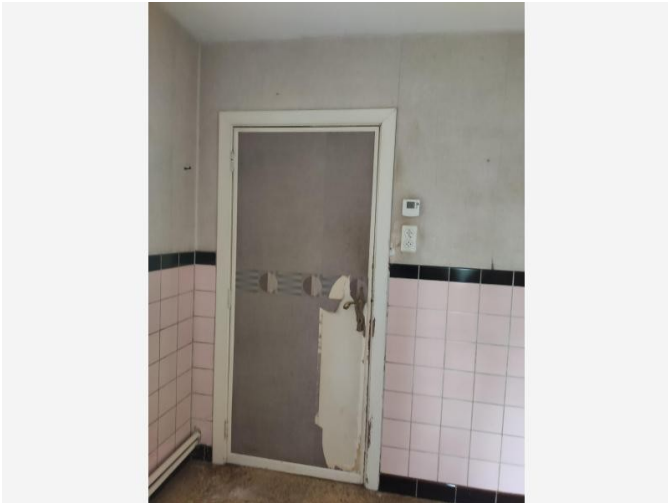
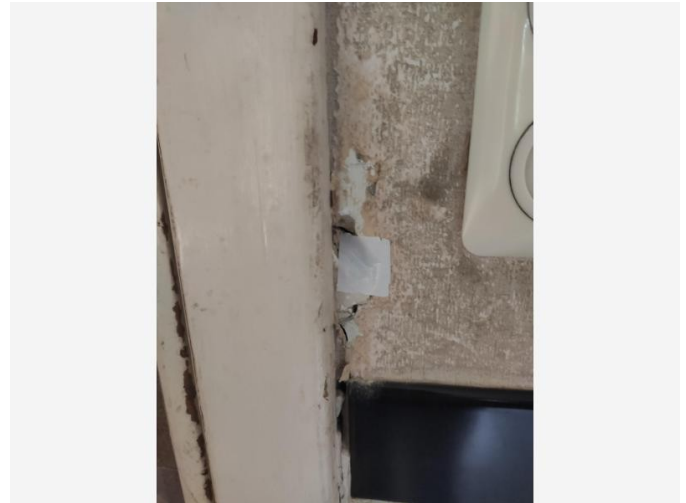
Geen asbest

Beschrijving	Pleisterwerk muren
Omgeving	Binnen
Primaire drager	Binnenwand
Bindmiddel van materiaal	Gips - kalk
Gebondenheid op basis van bindmiddel	Niet-hechtgebonden
Hoeveelheid (oppervlakte - dikte - aantal)	• 60,00 m <sup>2</sup> - 2,00 cm - 1 stuk
Totaal volume	1,20 m <sup>3</sup>
Identificatiemethode	Vaststelling met monsternamen
Destructieve handeling voor identificatie	Nee
Opmerking	Door de afwezigheid van pleisterwerk aan de binnenwanden van de stookruimte, natte ruimtes en trappenhal werden 2 individuele ruimtes opgenomen in het mengmonster. De hoeveelheid is geschat.

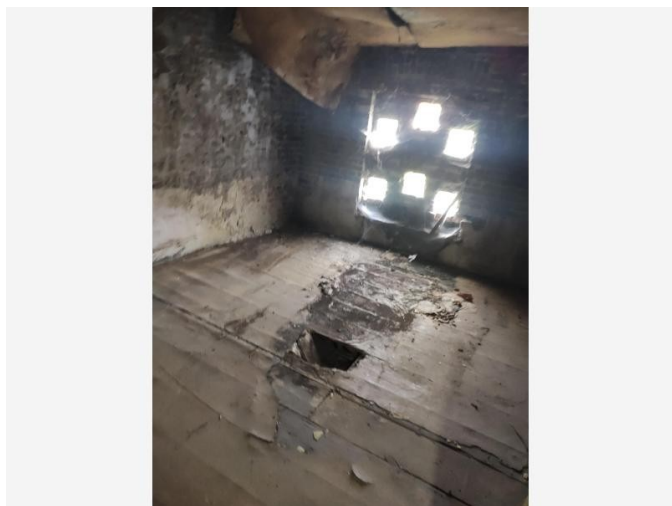
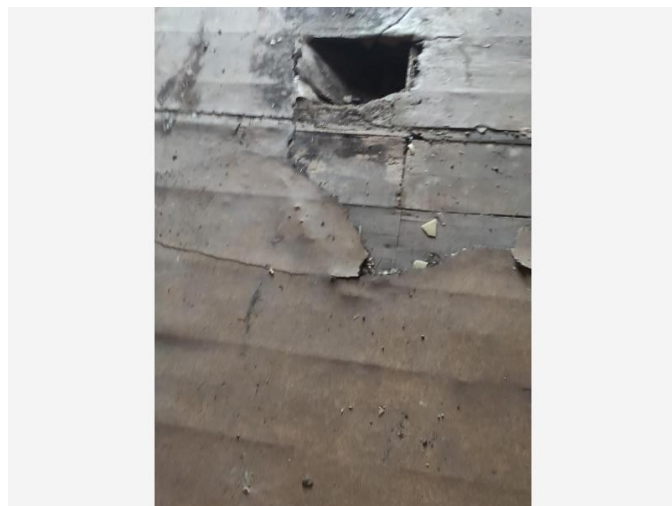
Geen asbest

<b>Beschrijving</b>	Vinylvloerbekleding 1ste verdiep
<b>Omgeving</b>	Binnen
<b>Primaire drager</b>	Vloer
<b>Bindmiddel van materiaal</b>	Karton - papier - viltachtig
<b>Gebondenheid op basis van bindmiddel</b>	Niet-hechtgebonden
<b>Hoeveelheid (oppervlakte - aantal)</b>	<ul style="list-style-type: none"><li>• 8,00 m<sup>2</sup> - 1 stuk</li><li>• 15,00 m<sup>2</sup> - 1 stuk</li><li>• 15,00 m<sup>2</sup> - 1 stuk</li><li>• 20,00 m<sup>2</sup> - 1 stuk</li></ul>
<b>Totale oppervlakte</b>	58,00 m <sup>2</sup>
<b>Identificatiemethode</b>	Vaststelling met monstername
<b>Destructieve handeling voor identificatie</b>	Nee
<b>Opmerking</b>	Het betreft de vinylvloerbekleding in de ruimtes op het 1ste verdiep. De hoeveelheden zijn geschat.

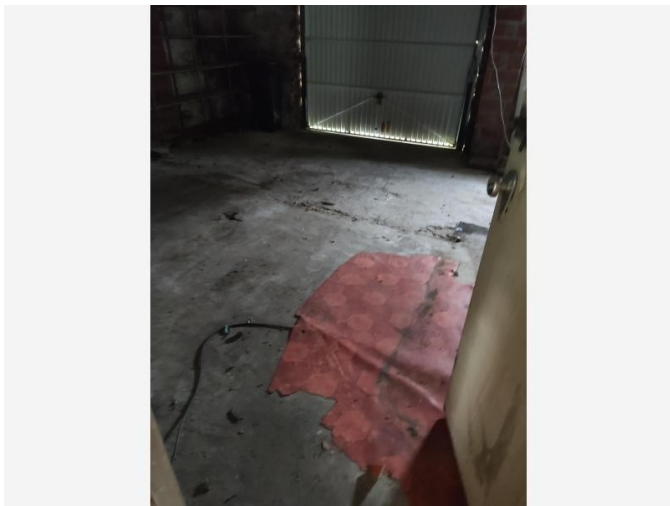
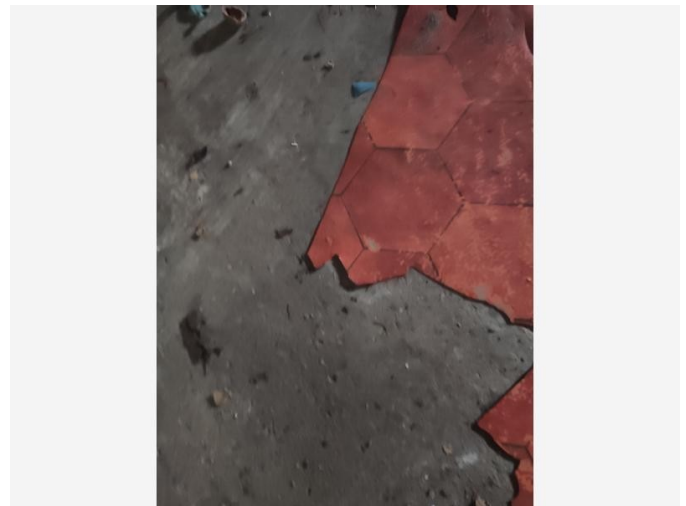
Geen asbest

<b>Beschrijving</b>	Vinylvoerbekleding kleine schuur
<b>Omgeving</b>	Binnen
<b>Primaire drager</b>	Vloer
<b>Bindmiddel van materiaal</b>	Karton - papier - viltachtig
<b>Gebondenheid op basis van bindmiddel</b>	Niet-hechtgebonden
<b>Hoeveelheid (oppervlakte - aantal)</b>	• 3,00 m <sup>2</sup> - 1 stuk
<b>Totale oppervlakte</b>	3,00 m <sup>2</sup>
<b>Identificatiemethode</b>	Vaststelling met monsternamen
<b>Destructieve handeling voor identificatie</b>	Nee
<b>Opmerking</b>	Het betreft de rode vinylvoerbekleding met witte kartonnen onderlaag in de kleine schuur. De hoeveelheid is geschat.

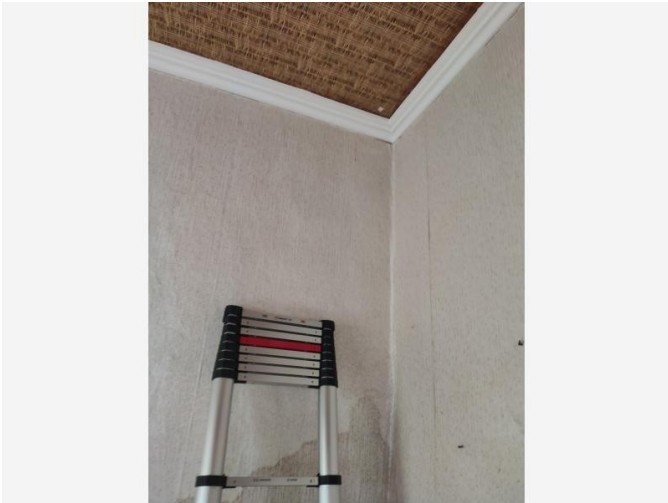
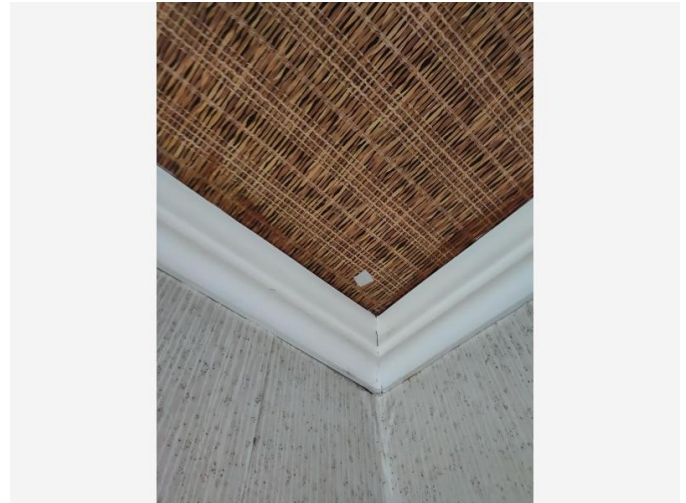
# Fiche 13: Pleisterwerk plafond

Geen asbest

<b>Beschrijving</b>	Pleisterwerk plafond
<b>Omgeving</b>	Binnen
<b>Primaire drager</b>	Plafond
<b>Bindmiddel van materiaal</b>	Gips - kalk
<b>Gebondenheid op basis van bindmiddel</b>	Niet-hechtgebonden
<b>Hoeveelheid (oppervlakte - dikte - aantal)</b>	<ul style="list-style-type: none"><li>• 40,00 m<sup>2</sup> - 1,00 cm - 1 stuk</li></ul>
<b>Totaal volume</b>	0,40 m <sup>3</sup>
<b>Identificatiemethode</b>	Vaststelling met monstername
<b>Destructieve handeling voor identificatie</b>	Nee
<b>Opmerking</b>	Door de afwezigheid van pleisterwerk aan de plafonds in de stookruimte, natte ruimtes en trappenhal werden 2 individuele ruimtes opgenomen in het mengmonster. De hoeveelheid is geschat.
