# Asbestinventarisatetest

E. Van Der Veldestraat 44, 3120 Tremelo

Attestnummer : 20241016-000479.000

Uitgegeven op : 16.10.2024

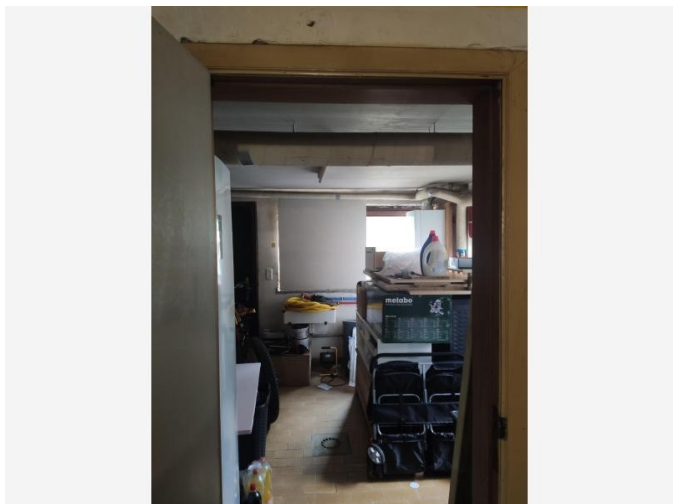
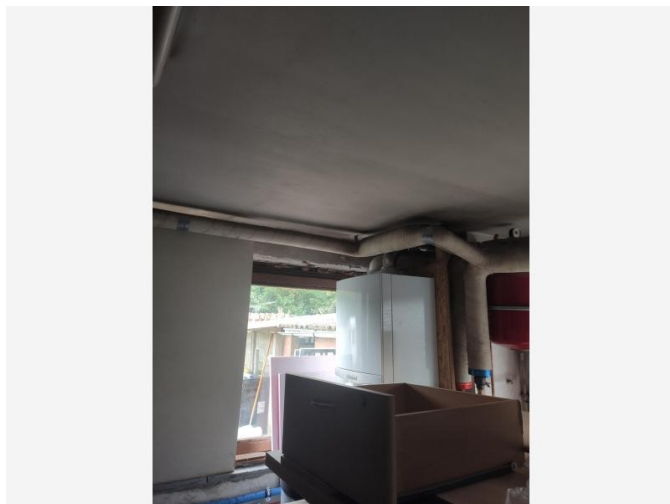
Het asbestmateriaal valt onder de mijlpaal van 2034.

Verwijderen

Eindbeoordeling materiaalrisico	Verhoogd materiaalrisico en/of verhoogde kans op vezelvrijgave
---------------------------------	--

Gebondenheid	Categorie 2: niet-hechtgebonden met matrix
Asbestsoort (vezeltype)	Amfibool aanwezig, uitgezonderd crocidoliet
Asbestconcentratie	Hoog ( $\geq 50\%$ )
Afschermingsgraad van het gehele materiaal	Geheel of deels (ook) vrij aan de binnenlucht
Toestand van het materiaal	Licht beschadigd, licht verweerd. Intact calciumsilicaatmateriaal of categorie III 'gebondenheid'

#	Type	Referentie	Resultaat
1.1	Mengmonster	004	Amosiet
1.2	Mengmonster	005	Amosiet

Beschrijving	Buisisolatie (1)
Omgeving	Binnen
Primaire drager	HVAC infrastructuur en uitrusting
Asbestmateriaal	In-situ afwerkingslagen - Thermische isolatie
Bindmiddel van asbestmateriaal	Gips - kalk
Gebondenheid op basis van bindmiddel	Niet-hechtgebonden
Hoeveelheid (lengte - omtrek - dikte - aantal)	<ul style="list-style-type: none"><li>• 20,00 m - 20,00 cm - 3,00 cm - 1 stuk</li><li>• 2,00 m - 20,00 cm - 3,00 cm - 1 stuk</li></ul>
Totaal volume	0,132 m <sup>3</sup>
Eenvoudig bereikbaar	Ja
Bevestigingswijze	<ul style="list-style-type: none"><li>• Verlijmd, ingegoten, versmeerd</li></ul>
Identificatiemethode	Vaststelling met monstername
Destructieve handeling voor identificatie	Nee
Opmerking	De hoeveelheid is geschat. De rechte stukken in de stookruimte en de bochten in de stookruimte en garage zijn, waarneembaar, vaststelbaar en inspecteerbaar. Om voornoemde redenen werden deze delen respectievelijk bemonsterd. De hoeveelheid is geschat.

- Scherm in afwachting van verwijdering het asbestmateriaal af van luchtstromingen en verstoring: bijvoorbeeld door het te verpakken, te fixeren, af te dekken, signalisatie - afbakening aan te brengen, ...
- Verwijder dit asbestmateriaal zo snel mogelijk. Volg de toestand goed op.

- Hermetische zone (erkend asbestverwijderaar)  
Verwijderingsvoorschriften volgens Codex over het welzijn op het werk Art. VI.3-61.

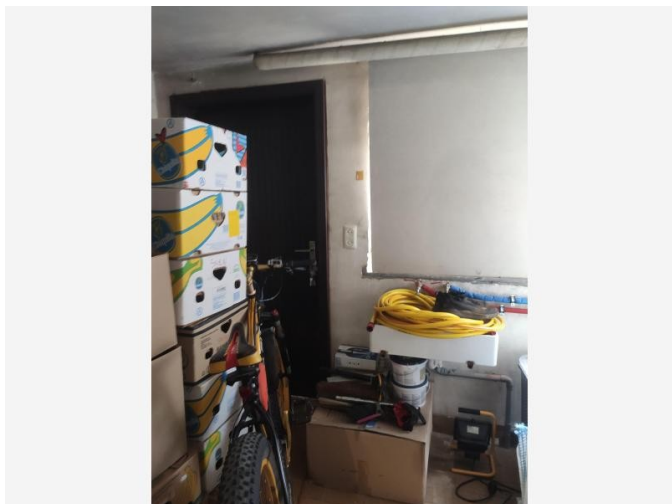
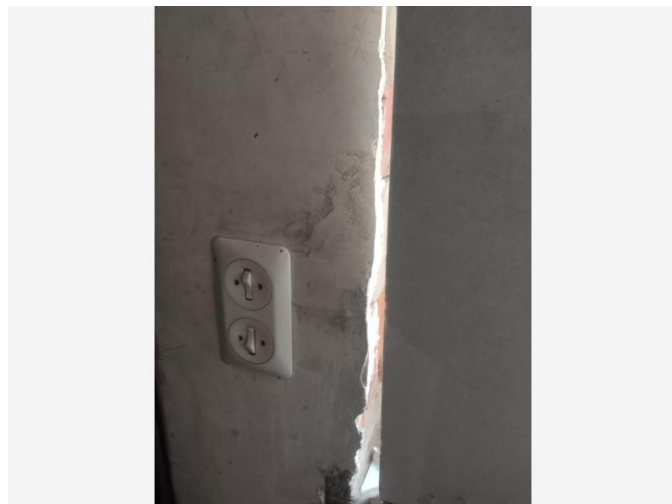
Het asbestmateriaal valt onder de mijlpaal van 2040.

Zorgvuldig beheren

Eindbeoordeling materiaalrisico	Laag materiaalrisico en/of verlaagde kans op vezelvrijgave
---------------------------------	--

Gebondenheid	Categorie 1: hechtgebonden in oorsprong
Asbestsoort (vezeltype)	Crocidoliet aanwezig
Asbestconcentratie	Laag (< 50%)
Afschermingsgraad van het gehele materiaal	Geheel of deels (ook) vrij aan de binnenlucht
Toestand van het materiaal	Onbeschadigd, niet verweerd

Beschrijving	Lichtschakelaars
Omgeving	Binnen
Primaire drager	Communicatie en elektrische infrastructuur en uitrusting
Asbestmateriaal	Plaat, paneel, tablet - Type Bakeliet
Bindmiddel van asbestmateriaal	Kunststof of -hars
Gebondenheid op basis van bindmiddel	Hecht
Hoeveelheid (oppervlakte - dikte - aantal)	<ul style="list-style-type: none"><li>• 0,05 m<sup>2</sup> - 0,30 cm - 2 stuks</li></ul>
Totaal volume	< 0,001 m <sup>3</sup>
Eenvoudig bereikbaar	Ja
Bevestigingswijze	<ul style="list-style-type: none"><li>• Geschroefd</li></ul>
Identificatiemethode	Vaststelling zonder monstername
Destructieve handeling voor identificatie	Nee
Opmerking	Het betreft 2 lichtschakelaars in de stookruimte. De hoeveelheid is geschat.

- Zorg voor een veilig beheer. Vermijd het beschadigen van het asbestmateriaal. Controleer de toestand jaarlijks op wijzigingen.

- Eenvoudige handelingen: mag via doe-het-zelf of door werknemer(s) met opleidingsattest eenvoudige handelingen  
Verwijderingsvoorschriften volgens Codex over het welzijn op het werk Art. VI.3-54.
- Eenvoudige handelingen: enkel door erkend asbestverwijderaar  
Verwijderingsvoorschriften volgens Codex over het welzijn op het werk Art. VI.3-54.

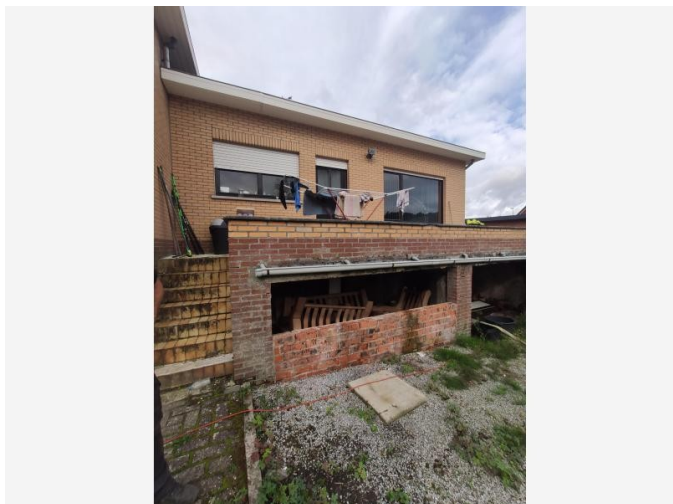
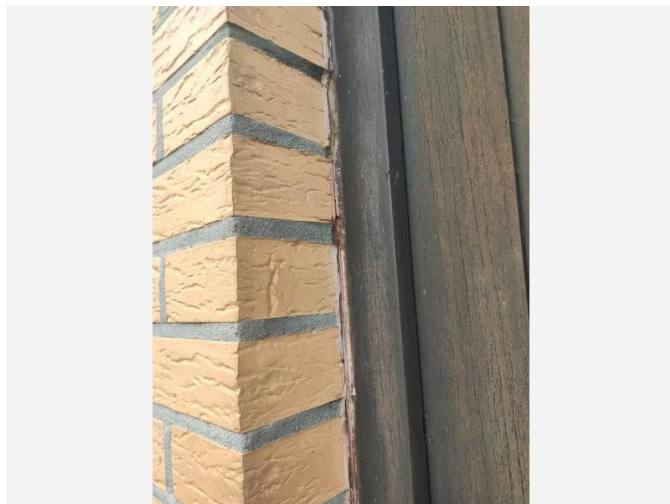
Het asbestmateriaal valt onder de mijlpaal van 2040.

Zorgvuldig beheren

Eindbeoordeling materiaalrisico	Laag materiaalrisico en/of verlaagde kans op vezelvrijgave
---------------------------------	--

Gebondenheid	Categorie 1: hechtgebonden in oorsprong
Asbestsoort (vezeltype)	Alleen chrysotiel
Asbestconcentratie	Laag (< 50%)
Afschermingsgraad van het gehele materiaal	Geheel of deels vrij aan de buitenlucht
Toestand van het materiaal	Licht beschadigd, licht verweerd. Intact calciumsilicaatmateriaal of categorie III 'gebondenheid'

#	Type	Referentie	Resultaat
3.1	Puntmonster	003	Chrysotiel

<b>Beschrijving</b>	Afdichting tussen raam/deur en muur
<b>Omgeving</b>	Buiten
<b>Primaire drager</b>	Wandopening verticaal (raam, deur, ...)
<b>Asbestmateriaal</b>	In-situ afwerkingslagen - Pasta, stopverf, voegsel, stopsel, vulsel, mastiek, katten, ...
<b>Bindmiddel van asbestmateriaal</b>	Kitten, mastiek, pasta
<b>Gebondenheid op basis van bindmiddel</b>	Hecht
<b>Hoeveelheid (gewicht - aantal)</b>	<ul style="list-style-type: none"><li>• 0,05 kg - 10 stuks</li></ul>
<b>Totaal gewicht</b>	0,50 kg
<b>Eenvoudig bereikbaar</b>	Ja
<b>Bevestigingswijze</b>	<ul style="list-style-type: none"><li>• Verlijmd, ingegoten, versmeerd</li></ul>
<b>Identificatiemethode</b>	Vaststelling met monstername
<b>Destructieve handeling voor identificatie</b>	Nee
<b>Opmerking</b>	Het betreft de afdichting tussen de ramen/deuren en de muur. Het betreft het afdichtingsmateriaal van het type: zie foto. De hoeveelheid is geschat.

- Zorg voor een veilig beheer. Vermijd het beschadigen van het asbestmateriaal. Controleer de toestand jaarlijks op wijzigingen.

- Eenvoudige handelingen: mag via doe-het-zelf of door werknemer(s) met opleidingsattest eenvoudige handelingen  
Verwijderingsvoorschriften volgens Codex over het welzijn op het werk Art. VI.3-54.
- Eenvoudige handelingen: enkel door erkend asbestverwijderaar  
Verwijderingsvoorschriften volgens Codex over het welzijn op het werk Art. VI.3-54.

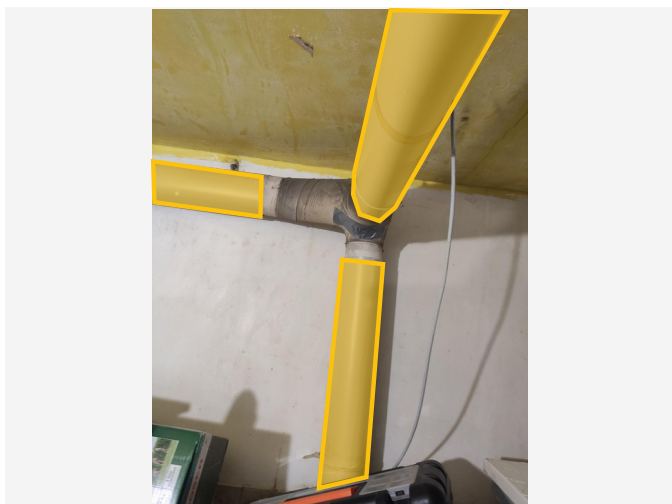
Situeringfoto

**Reden:** Er is geen volledige risicobeoordeling mogelijk

**Uitleg van de asbestdeskundige:** Delen van de buizen in de kelder en op het gelijkvloers zijn bedekt met plastic omhulsel. Het is niet mogelijk om binnen het kader van een niet-destructieve inventaris deze laag te verwijderen om zo te controleren of er zich al dan niet asbestverdachte thermische isolatie onder bevindt. Aan sommige uiteinden is onder de plastic laag een kartonnen omhulsel met daarin minerale wol (niet-asbestverdacht) zichtbaar, doch zijn er ook 2 bochten en hun verlengde met asbestverdachte thermische gipsisolatie zichtbaar.

(Asbest)materiaal	In-situ afwerkingslagen - Thermische isolatie
Karakterisatie	Asbest (verdacht)
Primaire drager	HVAC infrastructuur en uitrusting

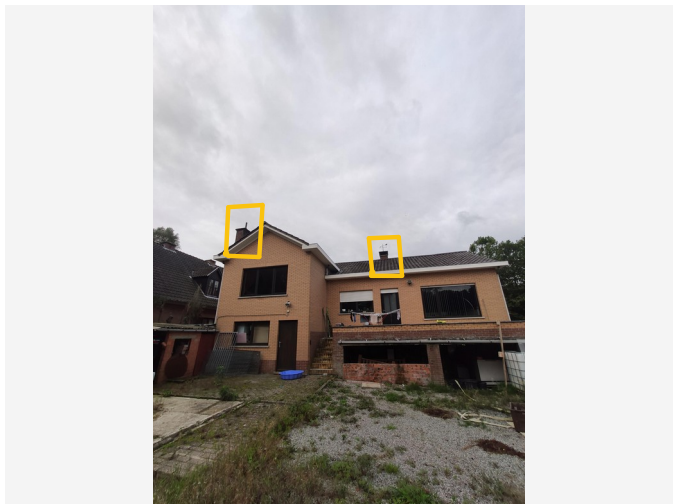
Situeringsfoto

**Reden:** Het te onderzoeken materiaal situeert zich hoger dan 3,50 m te rekenen vanaf een veilige ondergrond

**Uitleg van de asbestdeskundige:** Het is niet mogelijk om de binnenzijde van de gemetselde schouw te onderzoeken, daar deze zich hoger dan 3,50 meter vanaf een veilige ondergrond situeert. Kans op aanwezigheid van onder meer een asbestverdachte cementen schouwpijp.

(Asbest)materiaal	Rookgaskanaal
Karakterisatie	Asbest (verdacht)
Primaire drager	Schuin dak

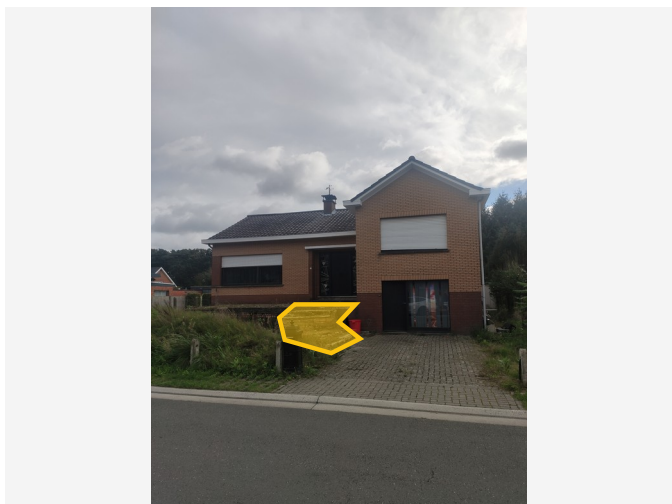
Er werden geen asbestverdachte materialen aangetroffen aan de buitentrap.

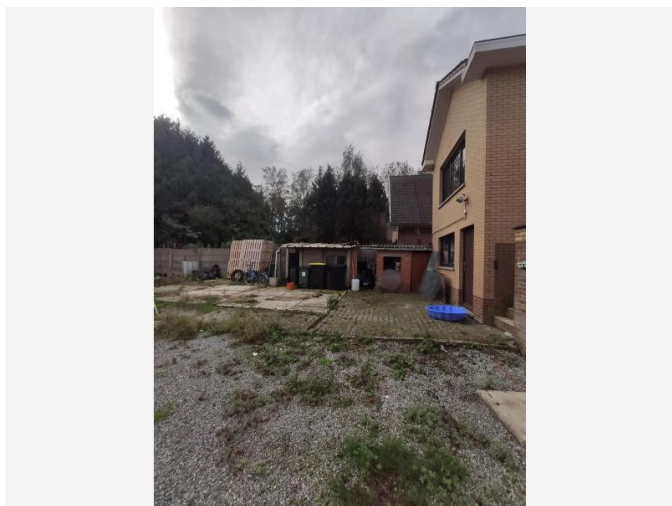
Er werden geen asbestverdachte materialen aangetroffen in het tuinhuis (overdekte beschutting)

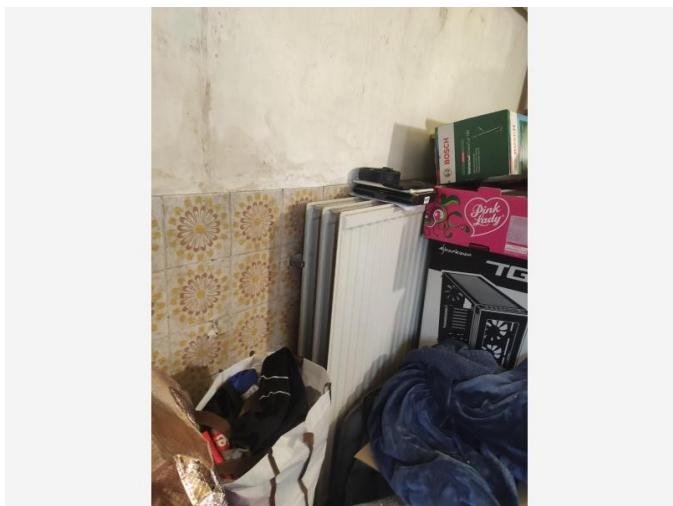
Kans op aanwezigheid van asbestverdachte lijm laag achter wandtegels in de garage. Staalname niet mogelijk binnen het kader van een niet-destructieve inventaris.

Identificatiemethode	Redelijk vermoeden
Primaire drager	Binnenwand
(Asbest)materiaal	In-situ afwerkingslagen - Lijm laag

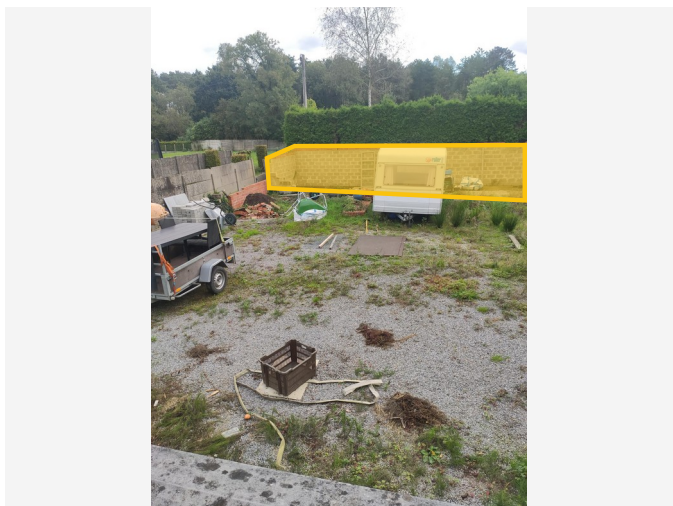
De constructie die volgens de software aanwezig is in de tuin achteraan is enige tijd geleden verwijderd.

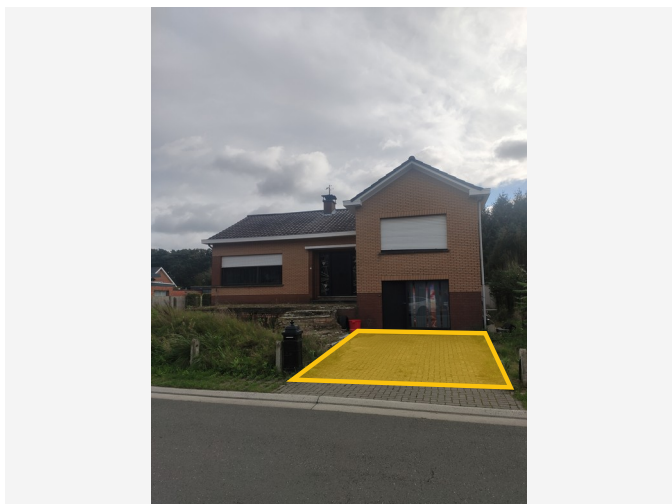
Er werden geen asbestverdachte materialen aangetroffen op de oprit.

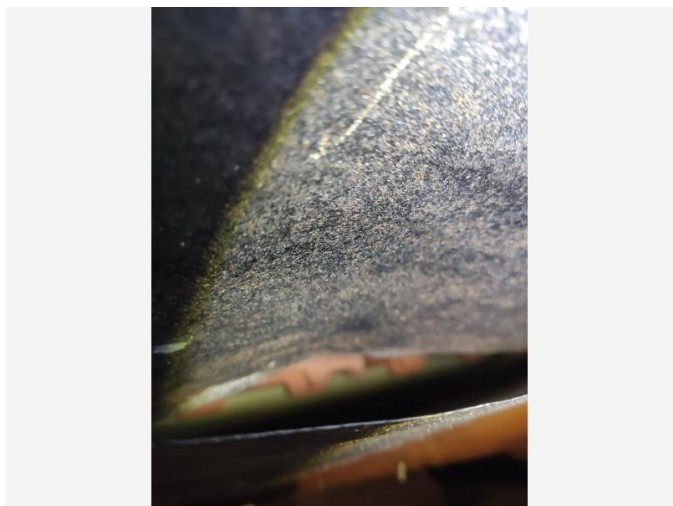
Het onderdak is niet bekleed met asbestverdachte materialen.

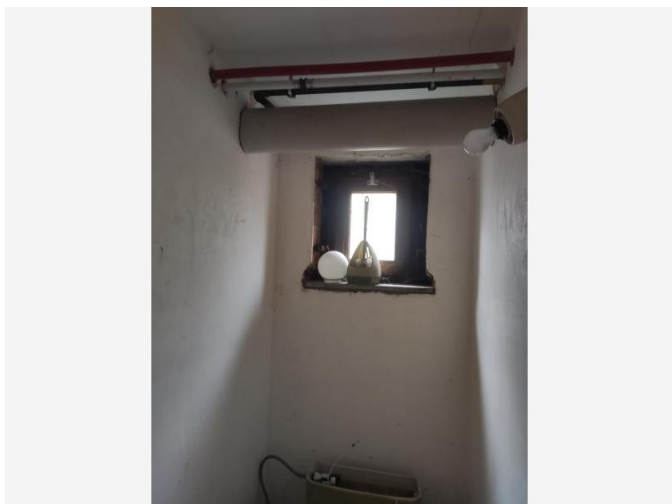
Kans op aanwezigheid van asbestverdachte gipsisolatie rond de buizen op het gelijkvloers en in de kelder die zijn omsloten door plastic. Staalname niet mogelijk binnen het kader van een niet-destructieve inventaris. Wanneer bij eventuele werken/renovaties deze delen zichtbaar worden en het blijkt dat er zich thermische isolatie met gips-kalk als bindmiddel onder bevindt, is het aangeraden om stalen te laten analyseren alvorens het materiaal aan te tasten, of het te laten verwijderen in hermetische zone. De waarneembare, vast te stellen, inspecteerbare delen van de buisisolatie (zie bronfiche buisisolatie 1) zijn echter asbesthoudend. Doch is niet-asbestverdachte minerale wol zichtbaar bij enkele uiteinden van de met plastic omsloten delen.

Identificatiemethode	Redelijk vermoeden
Primaire drager	HVAC infrastructuur en uitrusting
(Asbest)materiaal	In-situ afwerkingslagen - Thermische isolatie
Bindmiddel	Gips - kalk
Gebondenheid bindmiddel	Niet-hechtgebonden

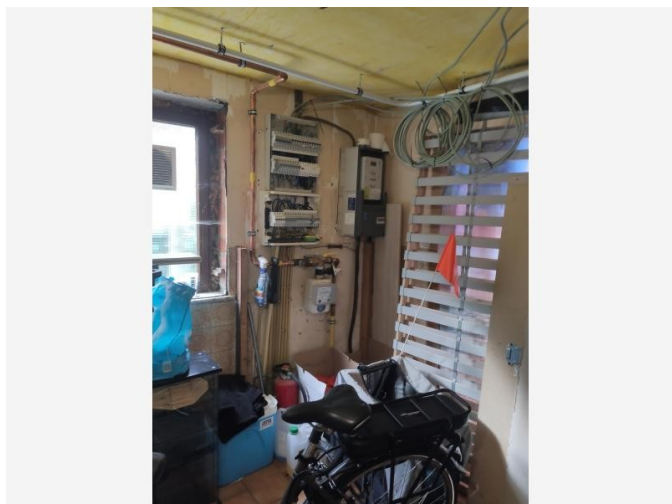
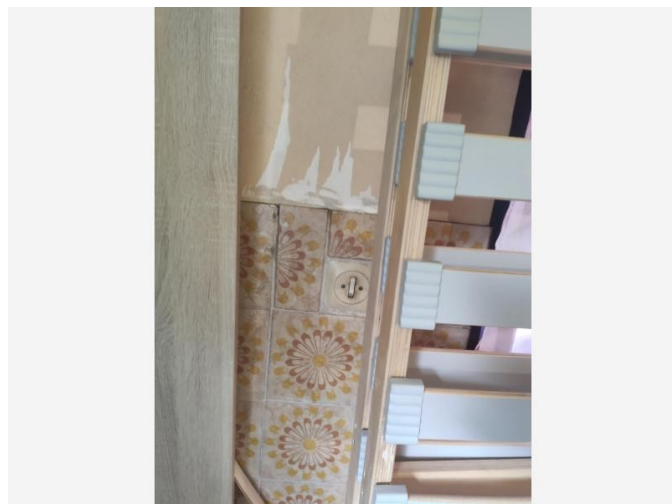
Geen asbest

#	Type	Referentie	Resultaat
13.1	Mengmonster	001	Geen asbest

Beschrijving	Pleisterwerk muren
Omgeving	Binnen
Primaire drager	Binnenwand
Bindmiddel van materiaal	Gips - kalk
Gebondenheid op basis van bindmiddel	Niet-hechtgebonden
Hoeveelheid (oppervlakte - dikte - aantal)	• 350,00 m <sup>2</sup> - 2,00 cm - 1 stuk
Totaal volume	7,00 m <sup>3</sup>
Identificatiemethode	Vaststelling met monsternamen
Destructieve handeling voor identificatie	Nee
Opmerking	Puntstalen van het pleisterwerk aan de binnenwanden van de stookruimte, trappenhal (zoldertrap), natte ruimte (keuken) en individuele ruimte (garage) werden opgenomen in de mengstaal. De hoeveelheid is geschat.

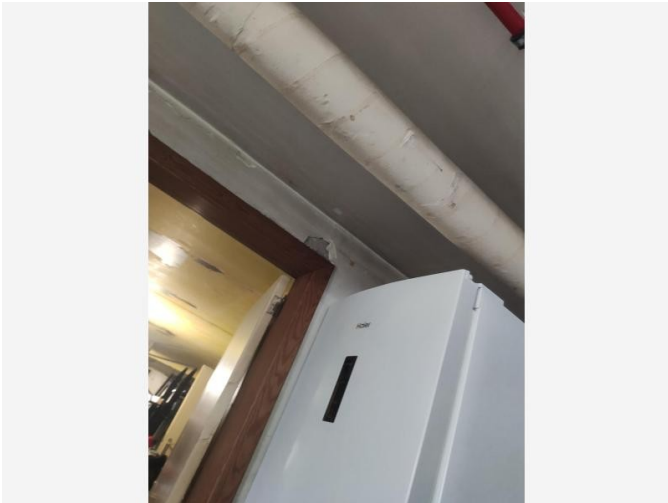
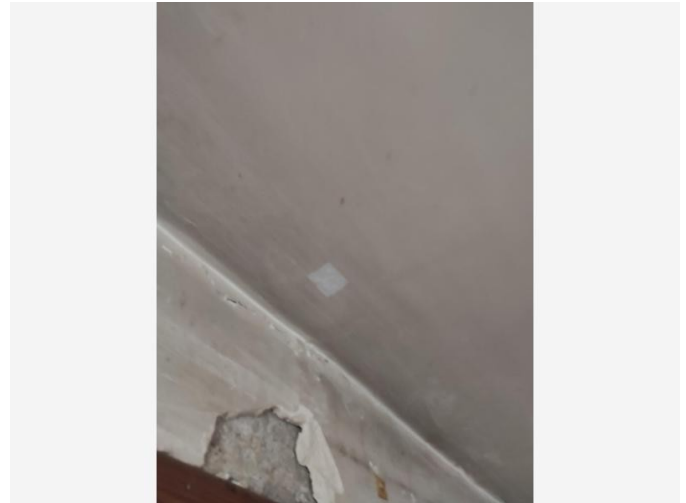
# Fiche 14: Pleisterwerk plafond

Geen asbest

#	Type	Referentie	Resultaat
14.1	Mengmonster	002	Geen asbest

Beschrijving	Pleisterwerk plafond
Omgeving	Binnen
Primaire drager	Plafond
Bindmiddel van materiaal	Gips - kalk
Gebondenheid op basis van bindmiddel	Niet-hechtgebonden
Hoeveelheid (oppervlakte - dikte - aantal)	• 75,00 m <sup>2</sup> - 1,00 cm - 1 stuk
Totaal volume	0,75 m <sup>3</sup>
Identificatiemethode	Vaststelling met monstername
Destructieve handeling voor identificatie	Nee
Opmerking	Door de afwezigheid van pleisterwerk aan de plafonds van een trappenhal en natte ruimte, werden alleen puntmonsters van de stookruimte en een individuele ruimte (garage) opgenomen in het mengmonster. De hoeveelheid is geschat.
