Asbestinventarisatetest

Hertswinkelweg 1, 3210 Lubbeek

Attestnummer : 20241115-000351.000

Niet-asbestveilig

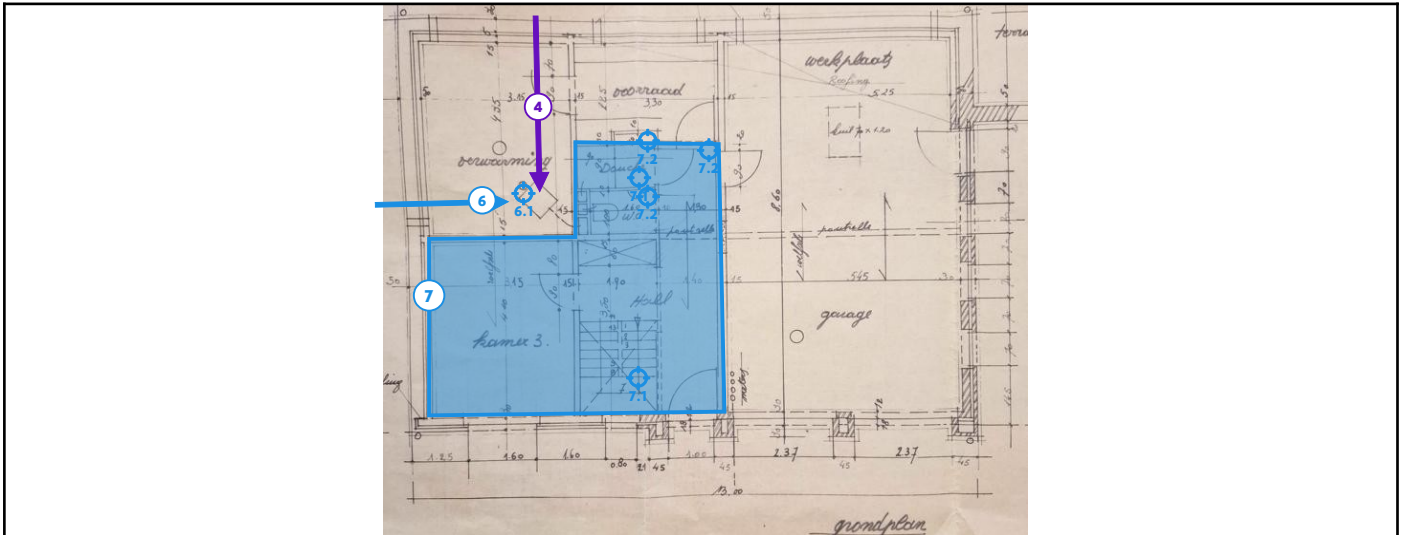
Plan 1.1: Plan kelder

Beschrijving	Type	Actie
4. Dichtingen in CV-installatie	Advies	-
6. Dichtingen aan brander van CV installatie	Geen asbest	-
6.1 Code: M1	Puntmonster	-
7. Pleisterwerk muren en plafonds	Geen asbest	-
7.1 Code: M2	Mengmonster	-
7.2 Code: M3	Mengmonster	-

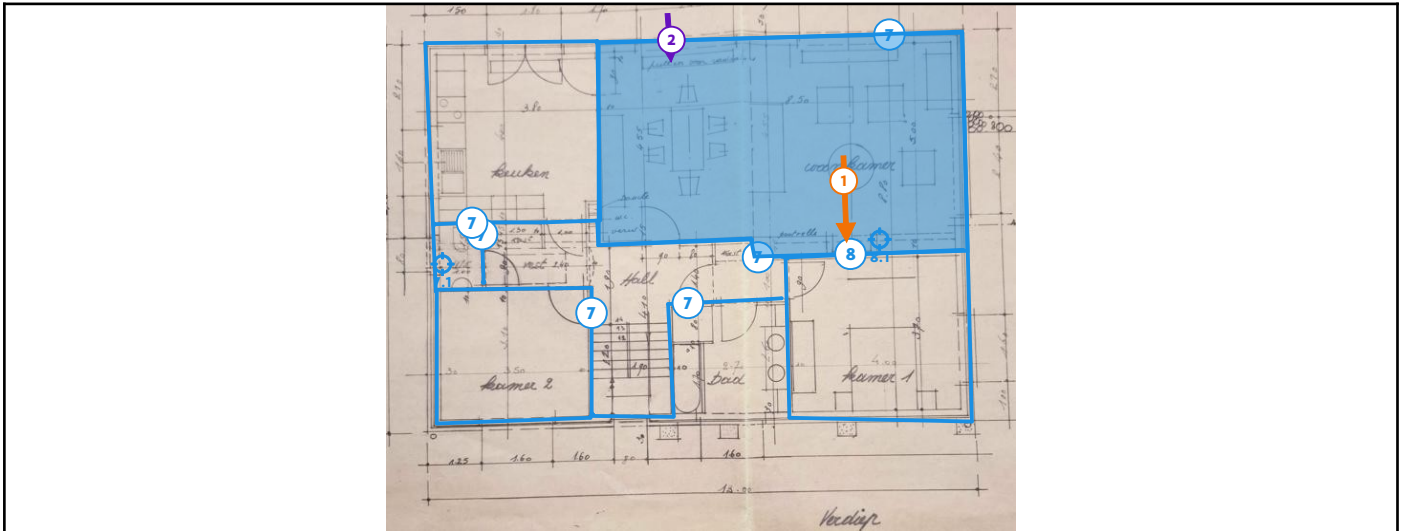
Plan 1.2: Plan verdiep

Beschrijving	Type	Actie
1. Koord aan kachel	Asbestmateriaal	Verwijderen
2. Convectoren verwarming	Advies	-
7. Pleisterwerk muren en plafonds	Geen asbest	-
7.1 Code: M2	Mengmonster	-
8. Plafondplaten Living	Geen asbest	-
8.1 Code: M4	Puntmonster	-

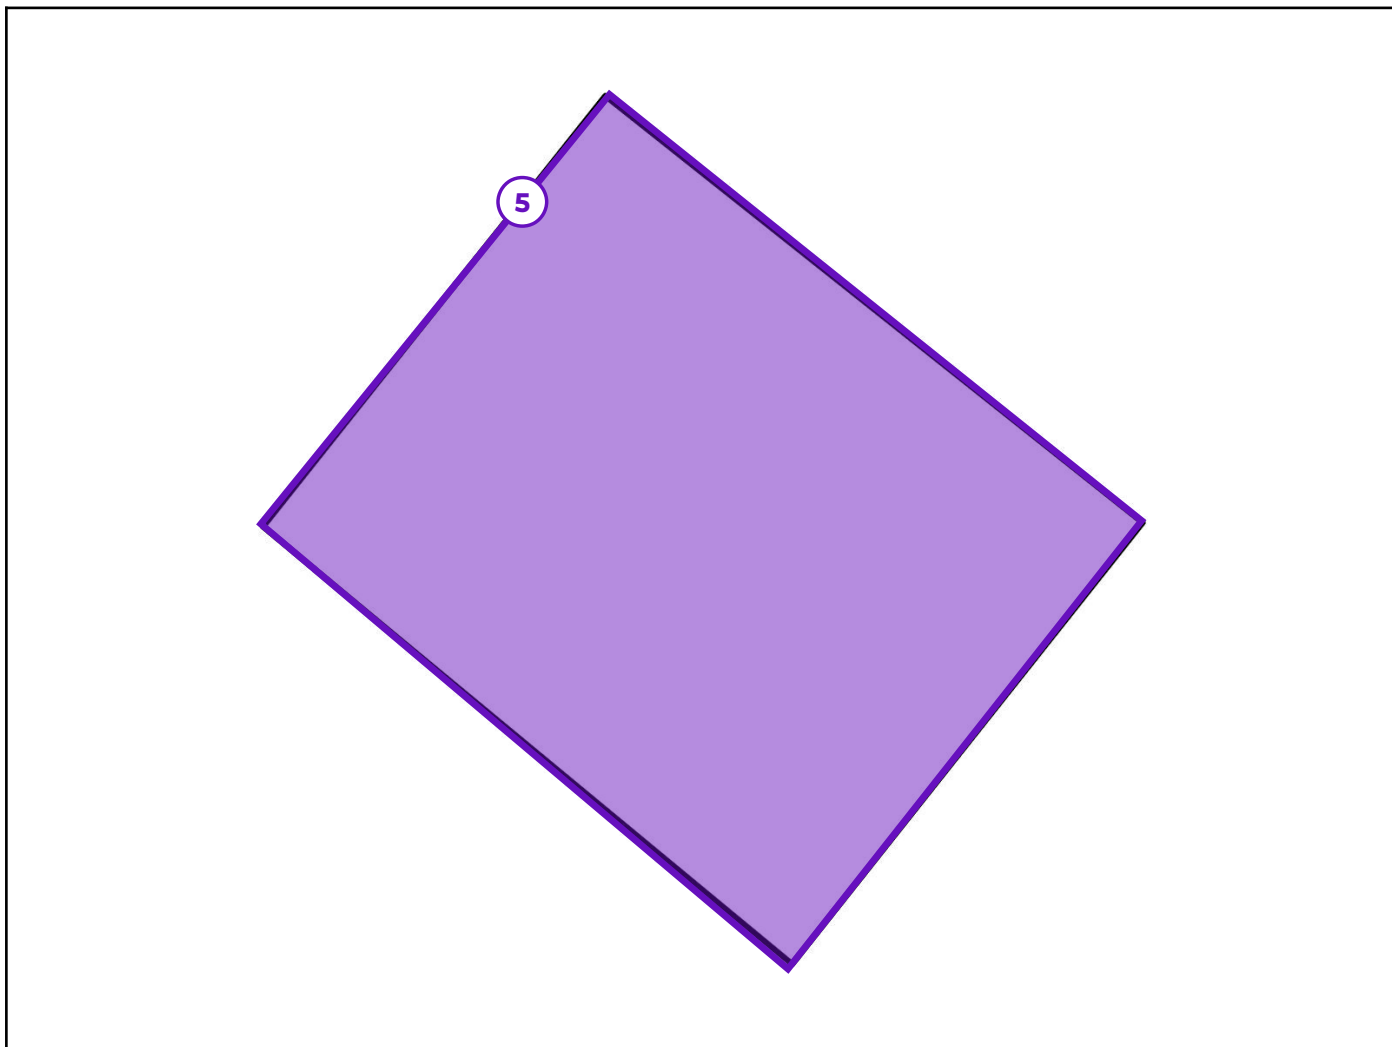
Plan 1.3: plan Dak

Beschrijving	Type	Actie
5. Geen asbestverdacht dak of onderdak	Advies	-

Het dak bestaat uit dakpannen - niet asbestverdacht. Het onderdak bestaat uit isolatie en een dampscherm - niet asbestverdacht.

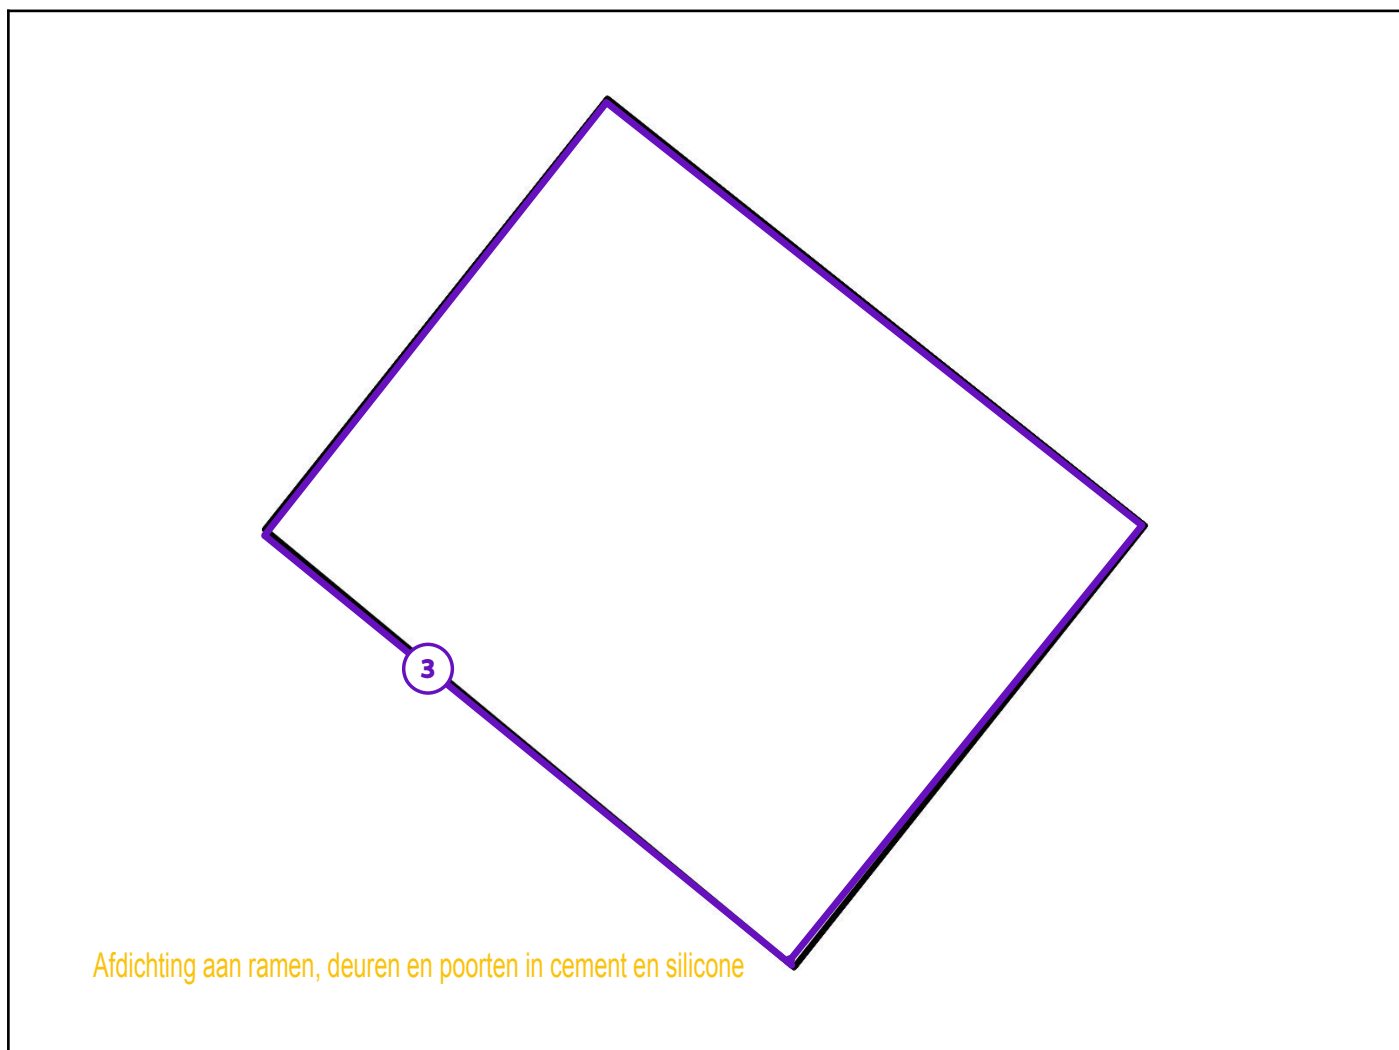
Plan 1.4: Plan algemeen

Beschrijving	Type	Actie
3. Afdichting aan ramen/deuren/poorten	Advies	-

Er was geen asbestverdachte afdichting (kit) aan de ramen/deuren/poorten. De afdichting bestond uit cement en silicone.
