Asbestinventarisatetest

Platte Lostraat 488, 3010 Leuven

Attestnummer : 20241211-000410.000

Uitgegeven op : 11.12.2024

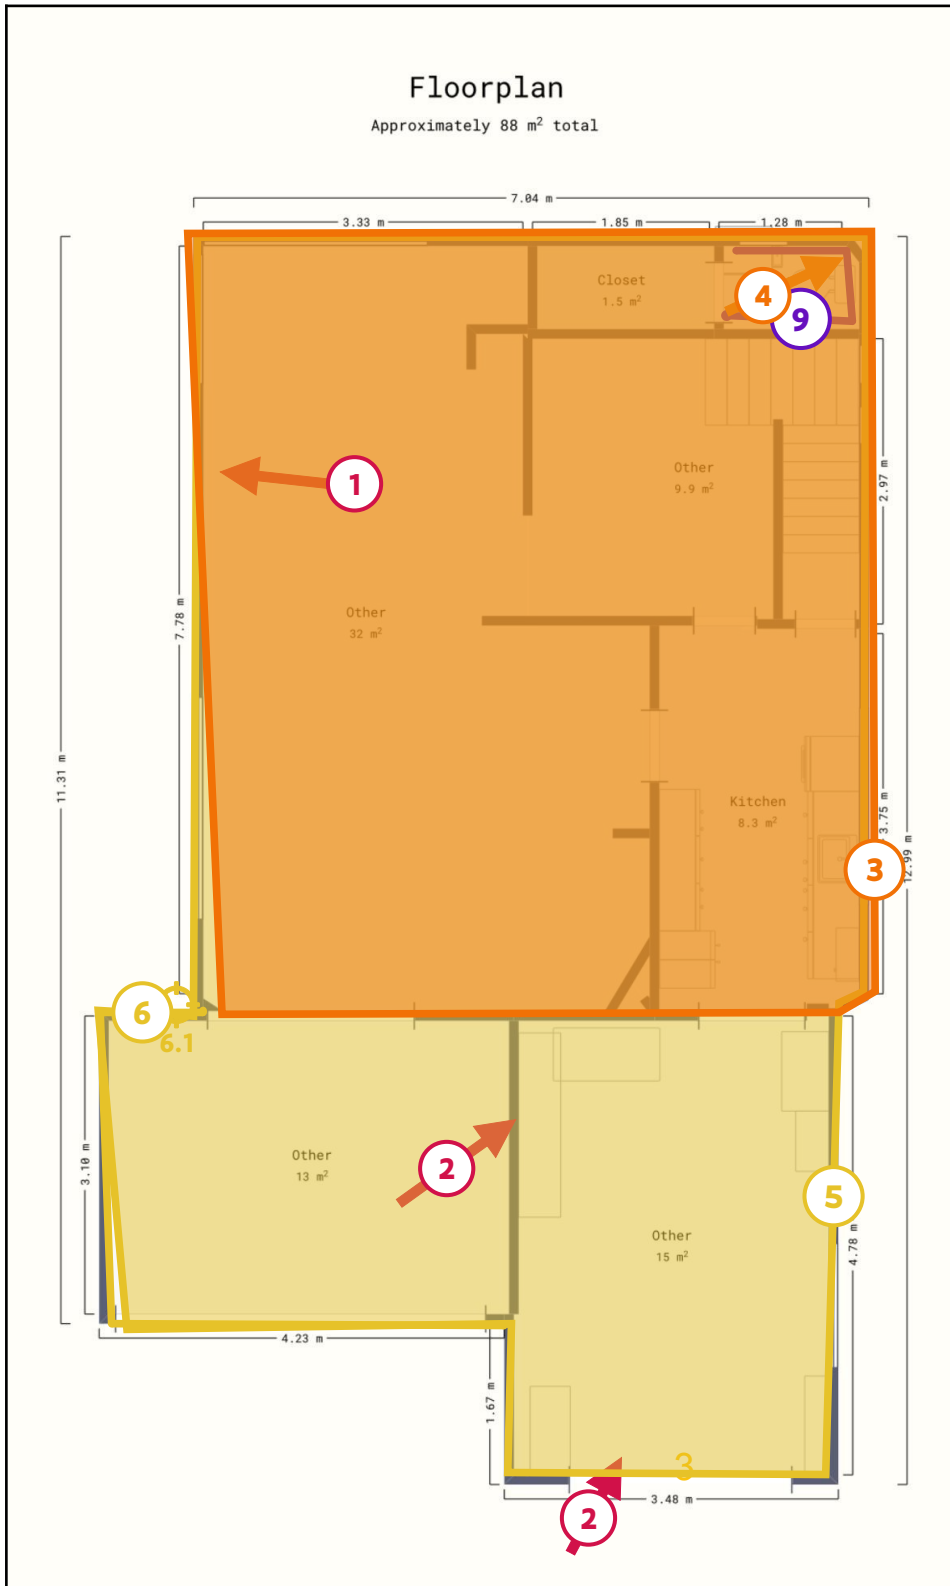
Plan 1.1: Plan gelijkvloers

1. Kachelkoord	Asbestmateriaal	Dringend verwijderen
2. ventilatiebuizen garage	Asbestmateriaal	Dringend verwijderen
3. Pakkingen radiatoren	Asbestmateriaal	Verwijderen
4. Afvoerbuys in vezelcement	Asbestmateriaal	Verwijderen
5. Bakelieten toepassingen	Asbestmateriaal	Zorgvuldig beheren
6. Mastiek veranda	Asbestmateriaal	Zorgvuldig beheren
6.1 Code: 1745	Puntmonster	-
9. Tegellijm WC, badkamer en keuken	Advies	-

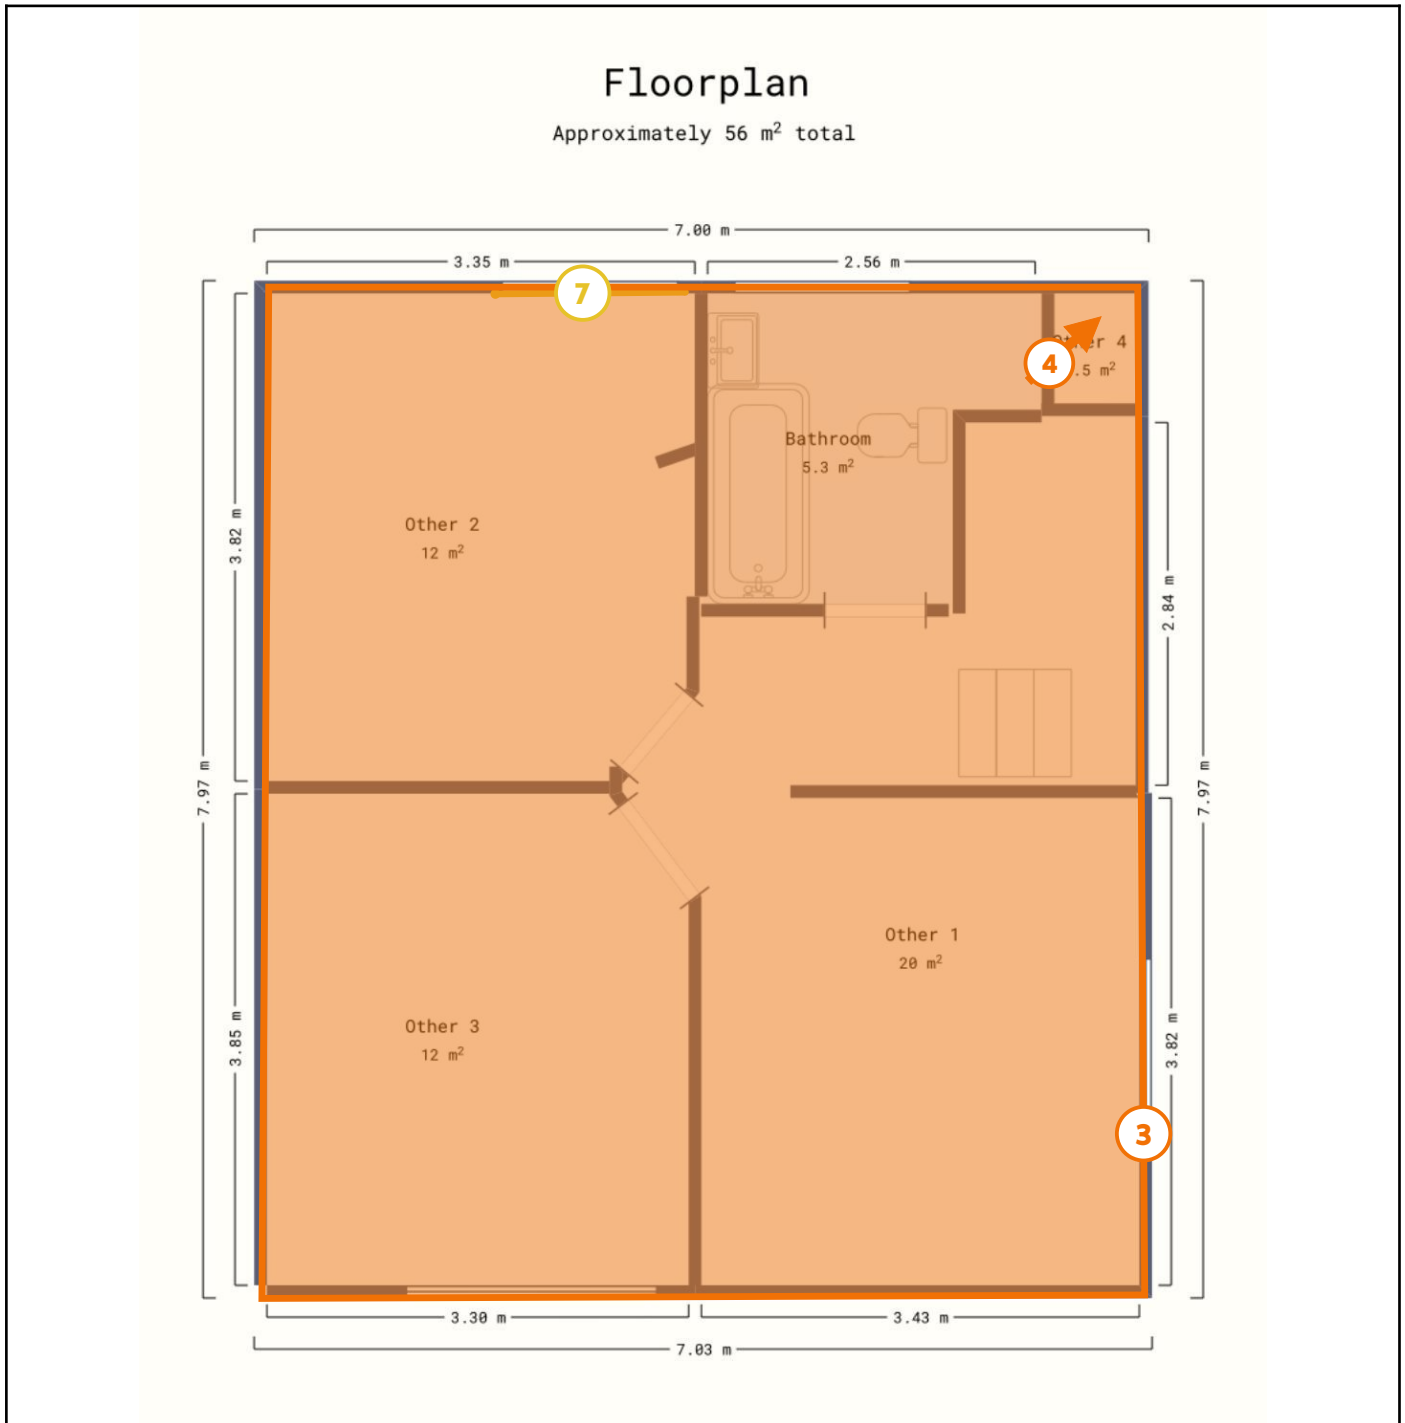
Plan 1.2: Plan eerste verdieping

Beschrijving	Type	Actie
3. Pakkingen radiatoren	Asbestmateriaal	Verwijderen
4. Afvoerbuys in vezelcement	Asbestmateriaal	Verwijderen

7. Vensterbank in Massal

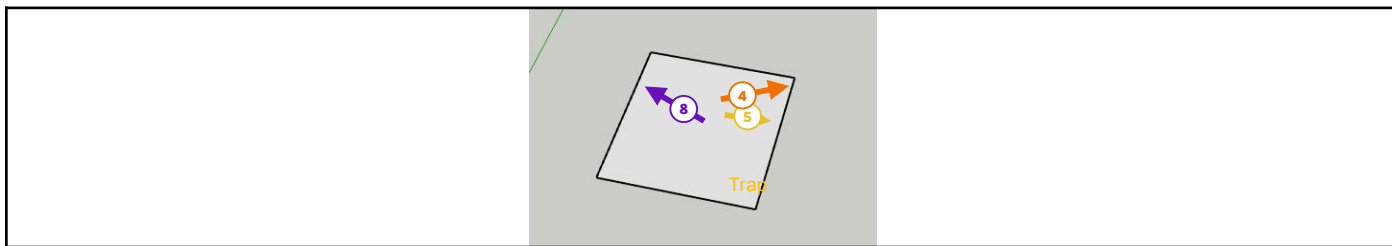
Plan 1.3: Plan kelder

Beschrijving	Type	Actie
4. Afvoerbuïs in vezelcement	Asbestmateriaal	Verwijderen
5. Bakelieten toepassingen	Asbestmateriaal	Zorgvuldig beheren
8. Oude CV-ketel	Advies	-

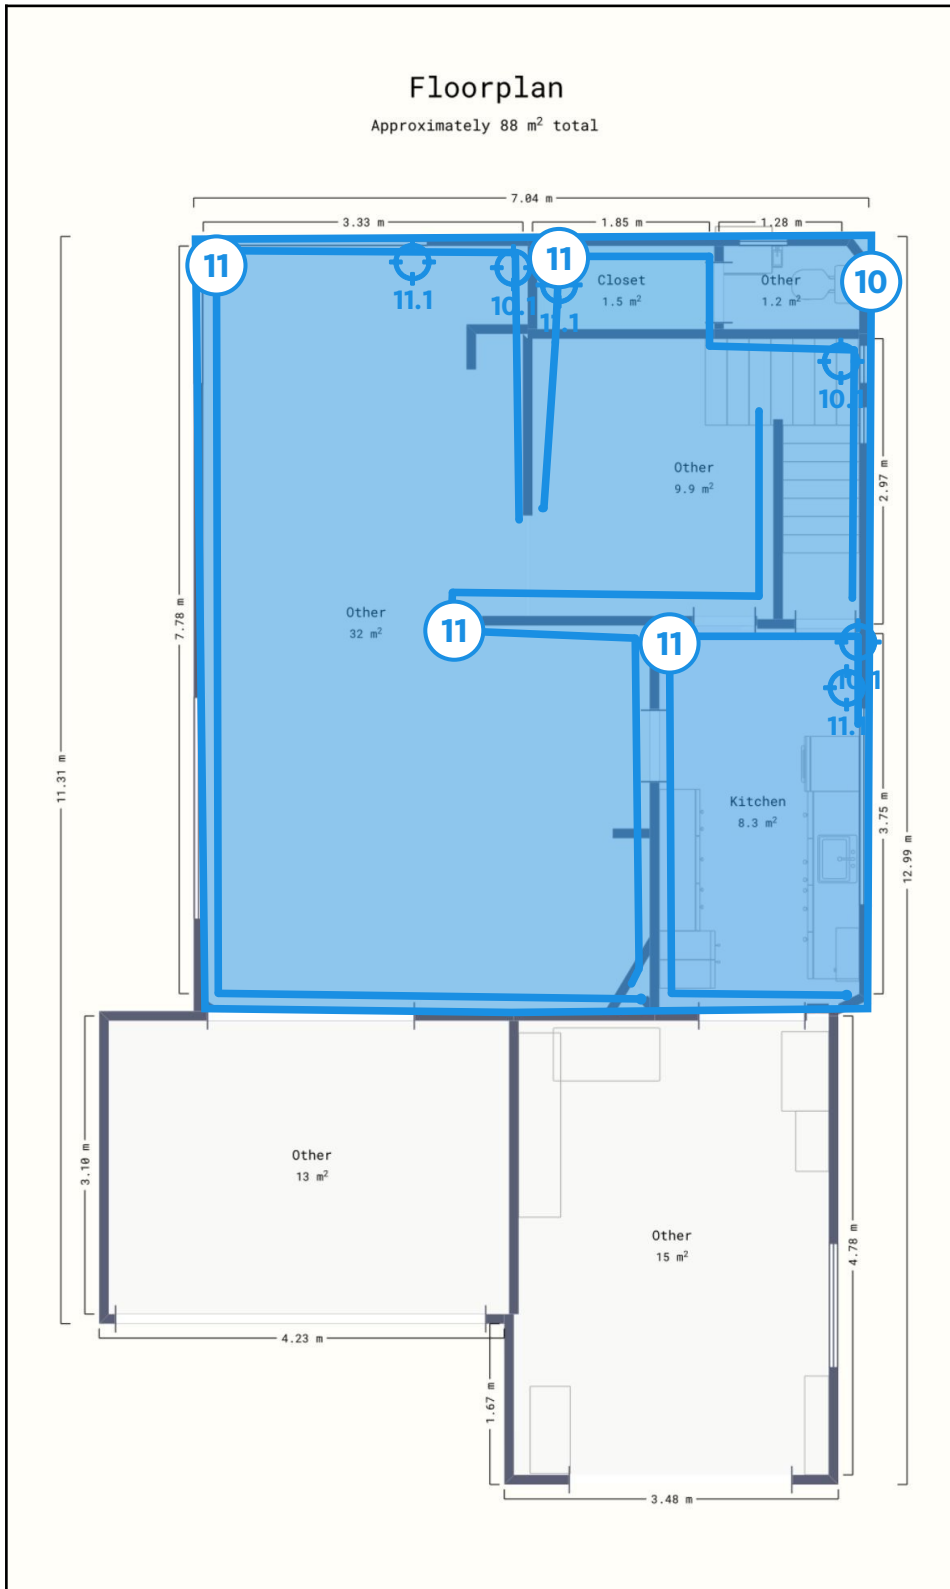
Plan 1.4: Plan pleisterwerk gelijkvloers

10. Pleisterwerk Plafonds	Geen asbest	-
10.1 Code: 1744	Mengmonster	-
11. Pleisterwerk Muren	Geen asbest	-
11.1 Code: 1743	Mengmonster	-

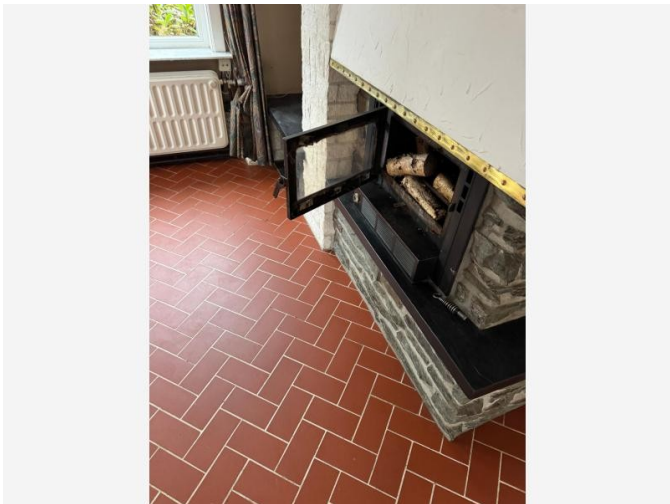
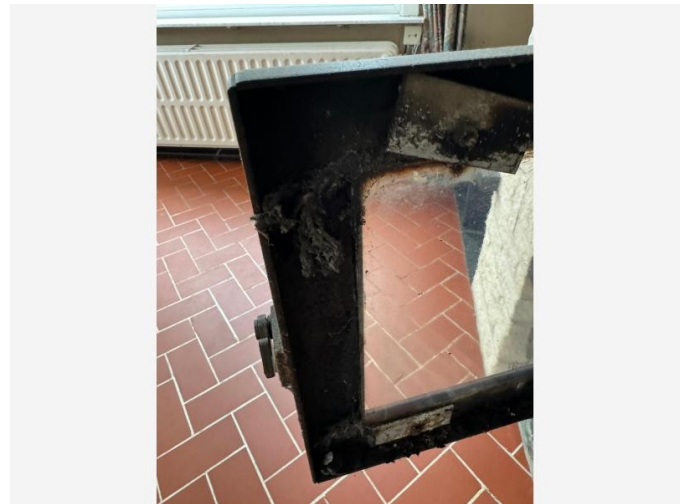
Het asbestmateriaal valt onder de mijlpaal van 2034.

Eindbeoordeling materiaalrisico	Hoog materiaalrisico en/of hoge kans op vezelvrijgave
---------------------------------	---

Gebondenheid	Categorie 3: niet-hechtgebonden met weinig of geen matrix
Asbestsoort (vezeltype)	Alleen chrysotiel
Asbestconcentratie	Hoog ($\geq 50\%$)
Afschermingsgraad van het gehele materiaal	Geheel of deels (ook) vrij aan binnenluchtstromen
Toestand van het materiaal	Matig beschadigd, matig verweerd

Beschrijving	Kachelkoord
Omgeving	Binnen
Primaire drager	Ruimteverwarming
Asbestmateriaal	Koord, lint, band, strip
Bindmiddel van asbestmateriaal	Weinig of geen bindmiddel (textiel, bevloeking, ...)
Gebondenheid op basis van bindmiddel	Niet-hechtgebonden
Hoeveelheid (lengte - omtrek - aantal)	<ul style="list-style-type: none">• 1,50 m - 1,50 cm - 1 stuk
Totale oppervlakte	0,023 m ²
Eenvoudig bereikbaar	Ja
Bevestigingswijze	<ul style="list-style-type: none">• Geklemd
Identificatiemethode	Vaststelling zonder monsternamen
Destructieve handeling voor identificatie	Nee

Dringend verwijderen

- Scherm in afwachting van verwijdering het asbestmateriaal af van luchtstromingen en verstoring: bijvoorbeeld door het te verpakken, te fixeren, af te dekken, signalisatie - afbakening aan te brengen, ...
- Verwijder dit asbestmateriaal zo snel mogelijk. Volg de toestand goed op.

- Eenvoudige handelingen: mag via doe-het-zelf of door werknemer(s) met opleidingsattest eenvoudige handelingen
Kachelkoord mag verwijderd worden via doe-het-zelf.

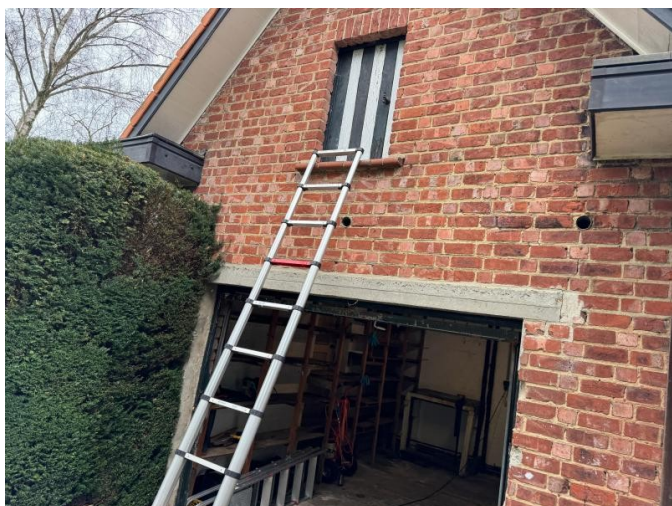
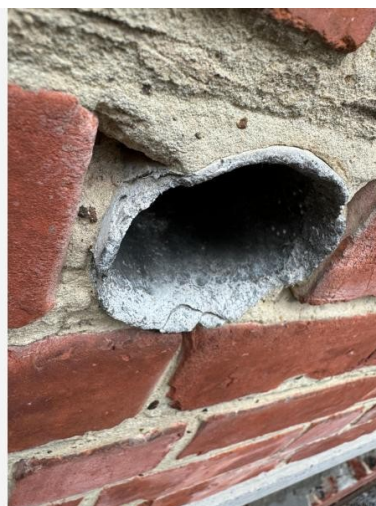
Het asbestmateriaal valt onder de mijlpaal van 2040.

Eindbeoordeling materiaalrisico	Hoog materiaalrisico en/of hoge kans op vezelvrijgave
---------------------------------	---

Gebondenheid	Categorie 1: hechtgebonden in oorsprong
Asbestsoort (vezeltype)	Crocidoliet aanwezig
Asbestconcentratie	Laag (< 50%)
Afschermingsgraad van het gehele materiaal	Geheel of deels (ook) vrij aan binnenluchtstromen
Toestand van het materiaal	Matig beschadigd, matig verweerd

Beschrijving	ventilatiebuizen garage
Omgeving	Grenst aan binnen- en buitenlucht
Primaire drager	HVAC infrastructuur en uitrusting
Asbestmateriaal	Buis, koker, leiding, pijp, doorvoer
Bindmiddel van asbestmateriaal	Cement
Gebondenheid op basis van bindmiddel	Hecht
Hoeveelheid (lengte - omtrek - dikte - aantal)	<ul style="list-style-type: none">• 0,50 m - 20,00 cm - 1,00 cm - 5 stuks
Totaal volume	0,005 m ³
Eenvoudig bereikbaar	Ja
Bevestigingswijze	<ul style="list-style-type: none">• Verlijmd, ingegoten, versmeerd
Identificatiemethode	Vaststelling zonder monsternamen
Destructieve handeling voor identificatie	Nee

Dringend verwijderen

- Scherm in afwachting van verwijdering het asbestmateriaal af van luchtstromingen en verstoring: bijvoorbeeld door het te verpakken, te fixeren, af te dekken, signalisatie - afbakening aan te brengen, ...
- Verwijder dit asbestmateriaal zo snel mogelijk. Volg de toestand goed op.

- Eenvoudige handelingen: enkel door erkend asbestverwijderaar
Hechtgebonden, verlijmd toepassing, deze mag verwijderd worden door werknemer(s) met opleidingsattest eenvoudige handelingen.

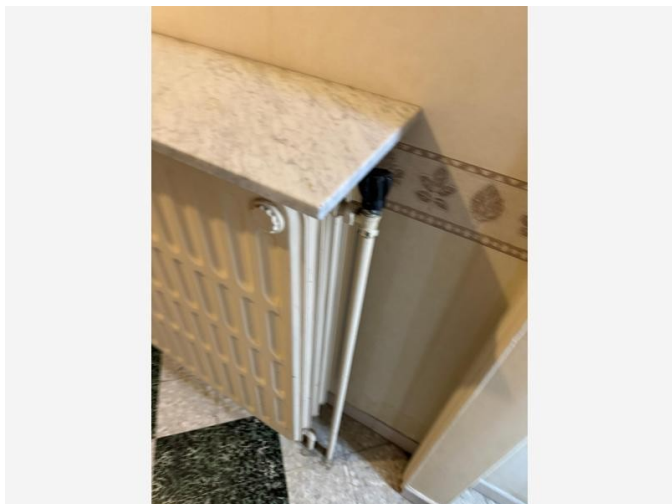
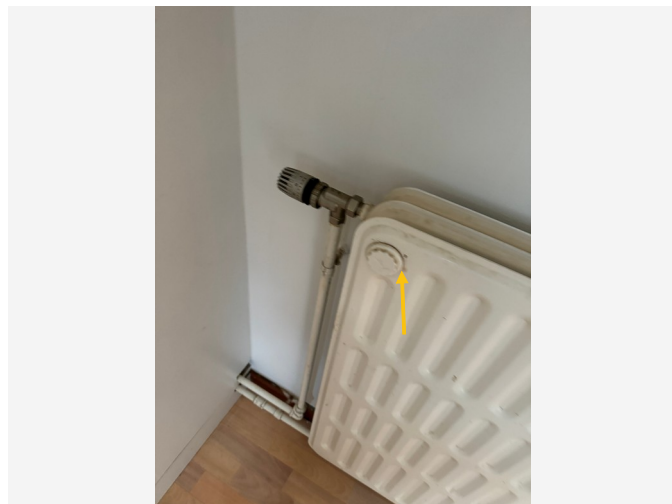
Het asbestmateriaal valt onder de mijlpaal van 2034.

Eindbeoordeling materiaalrisico	Laag materiaalrisico en/of verlaagde kans op vezelvrijgave
---------------------------------	--

Gebondenheid	Categorie 2: niet-hechtgebonden met matrix
Asbestsoort (vezeltype)	Crocidoliet aanwezig
Asbestconcentratie	Hoog ($\geq 50\%$)
Afschermingsgraad van het gehele materiaal	Enkel randen niet afgeschermd maar geen contact met binnenluchtstromen
Toestand van het materiaal	Licht beschadigd, licht verweerd. Intact calciumsilicaatmateriaal of categorie III 'gebondenheid'

Beschrijving	Pakkingen radiatoren
Omgeving	Binnen
Primaire drager	Ruimteverwarming
Asbestmateriaal	Pakking, dichting
Bindmiddel van asbestmateriaal	Karton - papier - viltachtig
Gebondenheid op basis van bindmiddel	Niet-hechtgebonden
Hoeveelheid (gewicht - aantal)	<ul style="list-style-type: none">• 3,00 kg - 1 stuk
Totaal gewicht	3,00 kg
Eenvoudig bereikbaar	Ja
Bevestigingswijze	<ul style="list-style-type: none">• Geklemd
Identificatiemethode	Vaststelling zonder monstername
Destructieve handeling voor identificatie	Nee
Opmerking	geschatte hoeveelheid.

Verwijderen

- Verwijder dit asbestmateriaal zo snel mogelijk. Volg de toestand goed op.

- Hermetische zone (erkend asbestverwijderaar)
Deze niet-hechtgebonden toepassing mag uitsluitend verwijderd worden door een erkend asbestverwijderaar.

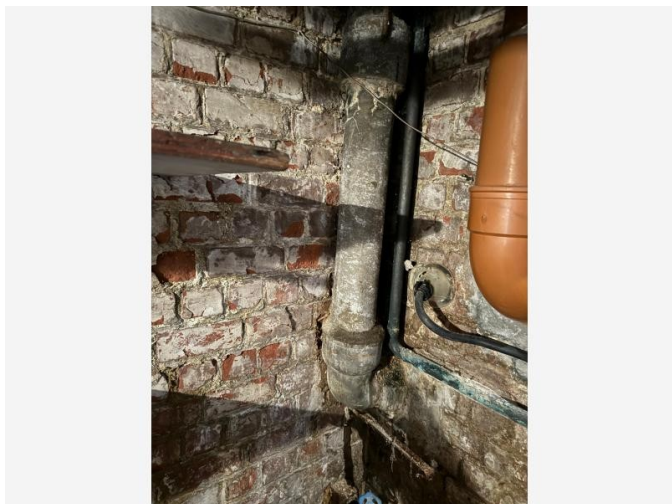
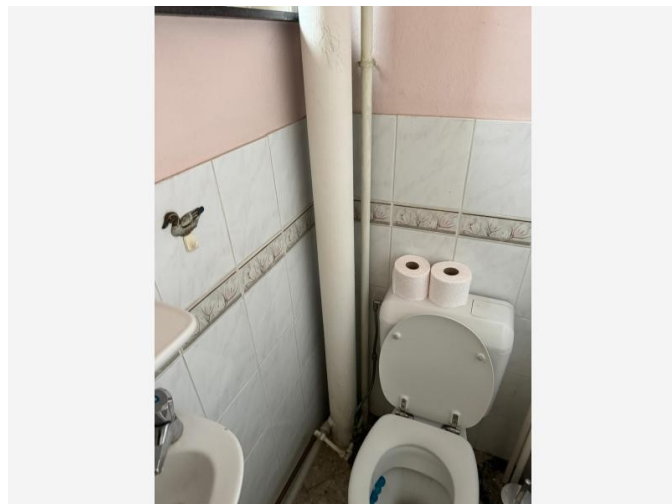
Het asbestmateriaal valt onder de mijlpaal van 2040.

Eindbeoordeling materiaalrisico	Verhoogd materiaalrisico en/of verhoogde kans op vezelvrijgave
---------------------------------	--

Gebondenheid	Categorie 1: hechtgebonden in oorsprong
Asbestsoort (vezeltype)	Crocidoliet aanwezig
Asbestconcentratie	Laag (< 50%)
Afschermingsgraad van het gehele materiaal	Geheel of deels (ook) vrij aan de binnenlucht
Toestand van het materiaal	Licht beschadigd, licht verweerd. Intact calciumsilicaatmateriaal of categorie III 'gebondenheid'

Beschrijving	Afvoerbuĳ in vezelcement
Omgeving	Binnen
Primaire drager	Sanitaire infrastructuur en uĳrusting (toe- en afvoer)
Asbestmateriaal	Buis, koker, leiding, pijp, doorvoer
Bindmiddel van asbestmateriaal	Cement
Gebondenheid op basis van bindmiddel	Hecht
Hoeveelheid (lengte - omtrek - dikte - aantal)	<ul style="list-style-type: none">• 7,00 m - 40,00 cm - 1,00 cm - 1 stuk
Totaal volume	0,028 m ³
Eenvoudig bereikbaar	Ja
Bevestigingswijze	<ul style="list-style-type: none">• Verlijmd, ingegoten, versmeerd
Identificatiemethode	Vaststelling zonder monstername
Destructieve handeling voor identificatie	Nee
Opmerking	Geschatte lengte, buĳ loopt over meerdere verdiepingen.

Verwijderen

- Scherm in afwachting van verwijdering het asbestmateriaal af van luchtstromingen en verstoring: bijvoorbeeld door het te verpakken, te fixeren, af te dekken, signalisatie - afbakening aan te brengen, ...
- Verwijder dit asbestmateriaal zo snel mogelijk. Volg de toestand goed op.

- Eenvoudige handelingen: enkel door erkend asbestverwijderaar
Hechtgebonden, verlijmd toepassing, deze mag verwijderd worden door werknemer(s) met opleidingsattest eenvoudige handelingen.

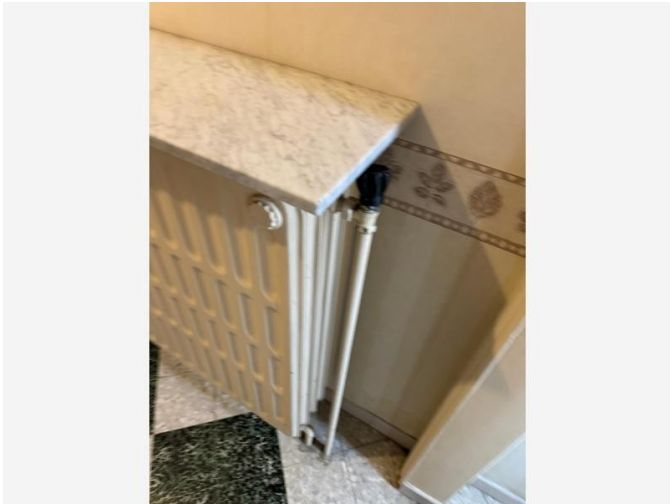
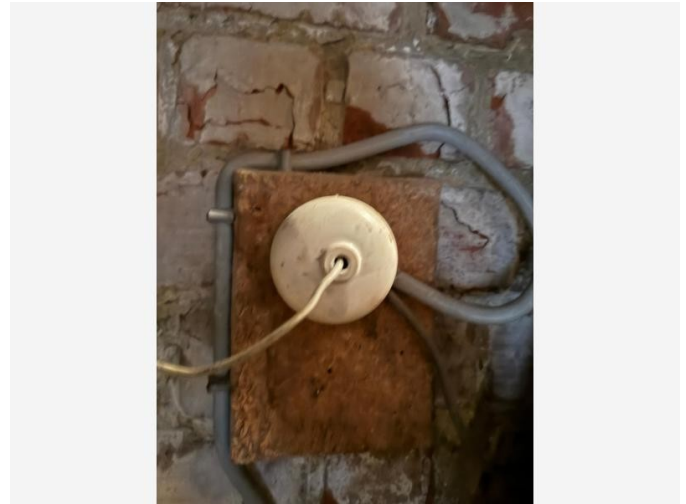
Het asbestmateriaal valt onder de mijlpaal van 2040.

Eindbeoordeling materiaalrisico	Laag materiaalrisico en/of verlaagde kans op vezelvrijgave
---------------------------------	--

Gebondenheid	Categorie 1: hechtgebonden in oorsprong
Asbestsoort (vezeltype)	Crocidoliet aanwezig
Asbestconcentratie	Laag (< 50%)
Afschermingsgraad van het gehele materiaal	Geheel of deels (ook) vrij aan de binnenlucht
Toestand van het materiaal	Onbeschadigd, niet verweerd

Beschrijving	Bakelieten toepassingen
Omgeving	Binnen
Primaire drager	Communicatie en elektrische infrastructuur en uitrusting
Asbestmateriaal	Omhulsel in bakeliet
Bindmiddel van asbestmateriaal	Kunststof of -hars
Gebondenheid op basis van bindmiddel	Hecht
Hoeveelheid (gewicht - aantal)	<ul style="list-style-type: none">• 1,00 kg - 1 stuk
Totaal gewicht	1,00 kg
Eenvoudig bereikbaar	Ja
Bevestigingswijze	<ul style="list-style-type: none">• Geschroefd
Identificatiemethode	Vaststelling zonder monstername
Destructieve handeling voor identificatie	Nee
Opmerking	Het betreft de zwarte radiatorknoppen en het witte bakelieten omhulsel voor elektriciteit in de kelder.

Zorgvuldig beheren

- Zorg voor een veilig beheer en verwijder dit asbestmateriaal wanneer het bij werken eenvoudig bereikbaar wordt. Controleer de toestand jaarlijks op wijzigingen.

- Eenvoudige handelingen: enkel door erkend asbestverwijderaar
Hechtgebonden, geschroefde toepassing, deze mag verwijderd worden door werknemer(s) met opleidingsattest eenvoudige handelingen.

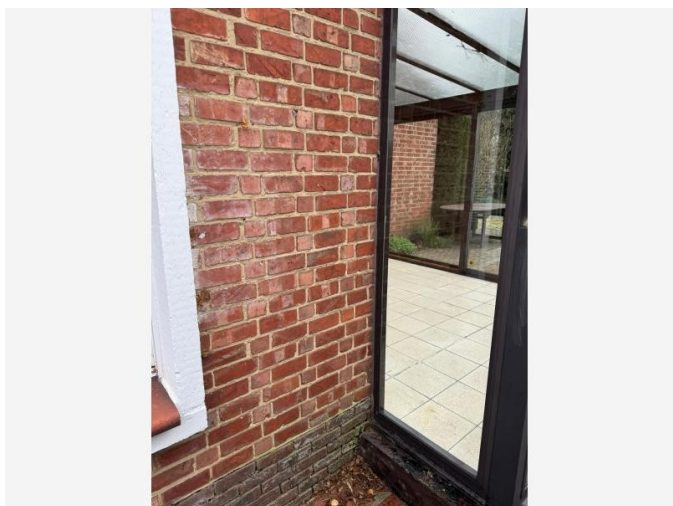
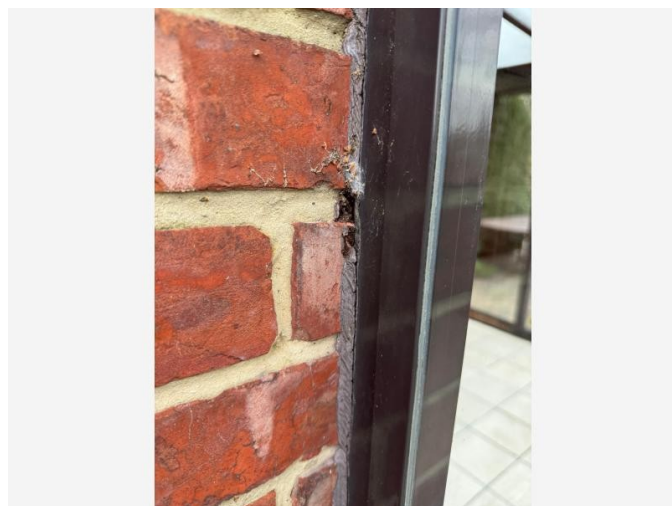
Het asbestmateriaal valt onder de mijlpaal van 2040.

Eindbeoordeling materiaalrisico	Laag materiaalrisico en/of verlaagde kans op vezelvrijgave
---------------------------------	--

Gebondenheid	Categorie 1: hechtgebonden in oorsprong
Asbestsoort (vezeltype)	Alleen chrysotiel
Asbestconcentratie	Laag (< 50%)
Afschermingsgraad van het gehele materiaal	Geheel of deels vrij aan de buitenlucht
Toestand van het materiaal	Licht beschadigd, licht verweerd. Intact calciumsilicaatmateriaal of categorie III 'gebondenheid'

#	Type	Referentie	Resultaat
6.1	Puntmonster	1745	Chrysotiel

Beschrijving	Mastiek veranda
Omgeving	Buiten
Primaire drager	Wandopening verticaal (raam, deur, ...)
Asbestmateriaal	In-situ afwerkingslagen - Pasta, stopverf, voegsel, stopsel, vulsel, mastiek, katten, ...
Bindmiddel van asbestmateriaal	Kitten, mastiek, pasta
Gebondenheid op basis van bindmiddel	Hecht
Hoeveelheid (gewicht - aantal)	<ul style="list-style-type: none">• 3,00 kg - 1 stuk
Totaal gewicht	3,00 kg
Eenvoudig bereikbaar	Ja
Bevestigingswijze	<ul style="list-style-type: none">• Verlijmd, ingegoten, versmeerd
Identificatiemethode	Vaststelling met monstername
Destructieve handeling voor identificatie	Nee

Zorgvuldig beheren

- Zorg voor een veilig beheer en verwijder dit asbestmateriaal wanneer het bij werken eenvoudig bereikbaar wordt. Controleer de toestand jaarlijks op wijzigingen.

- Eenvoudige handelingen: enkel door erkend asbestverwijderaar
Hechtgebonden, verlijmd toepassing, deze mag verwijderd worden door werknemer(s) met opleidingsattest eenvoudige handelingen.

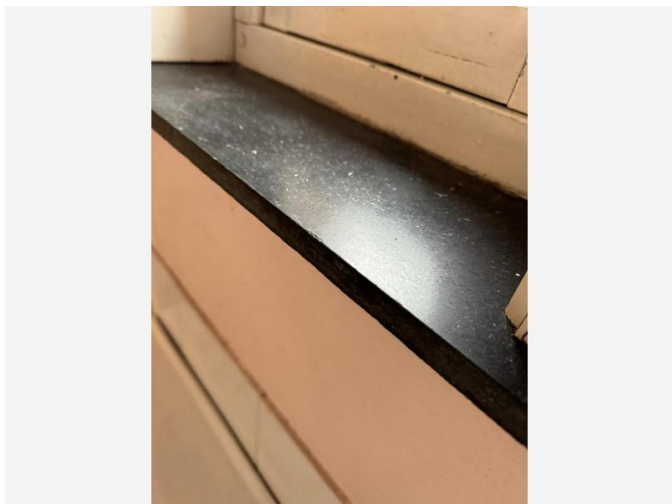
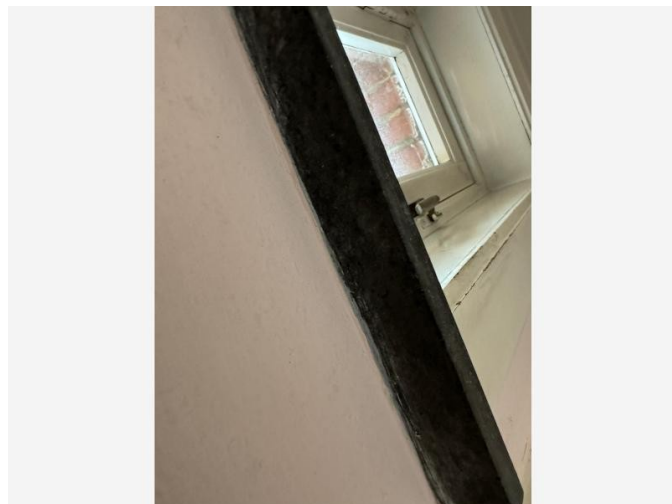
Het asbestmateriaal valt onder de mijlpaal van 2040.

Eindbeoordeling materiaalrisico	Laag materiaalrisico en/of verlaagde kans op vezelvrijgave
---------------------------------	--

Gebondenheid	Categorie 1: hechtgebonden in oorsprong
Asbestsoort (vezeltype)	Alleen chrysotiel
Asbestconcentratie	Laag (< 50%)
Afschermingsgraad van het gehele materiaal	Geheel of deels (ook) vrij aan de binnenlucht
Toestand van het materiaal	Licht beschadigd, licht verweerd. Intact calciumsilicaatmateriaal of categorie III 'gebondenheid'

Beschrijving	Vensterbank in Massal
Omgeving	Binnen
Primaire drager	Wandopening verticaal (raam, deur, ...)
Asbestmateriaal	Plaat, paneel, tablet - Type Massal
Bindmiddel van asbestmateriaal	Cement
Gebondenheid op basis van bindmiddel	Hecht
Hoeveelheid (oppervlakte - dikte - aantal)	<ul style="list-style-type: none">• 0,25 m² - 2,00 cm - 1 stuk
Totaal volume	0,005 m ³
Eenvoudig bereikbaar	Ja
Bevestigingswijze	<ul style="list-style-type: none">• Verlijmd, ingegoten, versmeerd
Identificatiemethode	Vaststelling zonder monsternamen
Destructieve handeling voor identificatie	Nee

Zorgvuldig beheren

- Zorg voor een veilig beheer en verwijder dit asbestmateriaal wanneer het bij werken eenvoudig bereikbaar wordt. Controleer de toestand jaarlijks op wijzigingen.

- Eenvoudige handelingen: enkel door erkend asbestverwijderaar
Hechtgebonden, verlijmde toepassing, deze mag verwijderd worden door werknemer(s) met opleidingsattest eenvoudige handelingen.

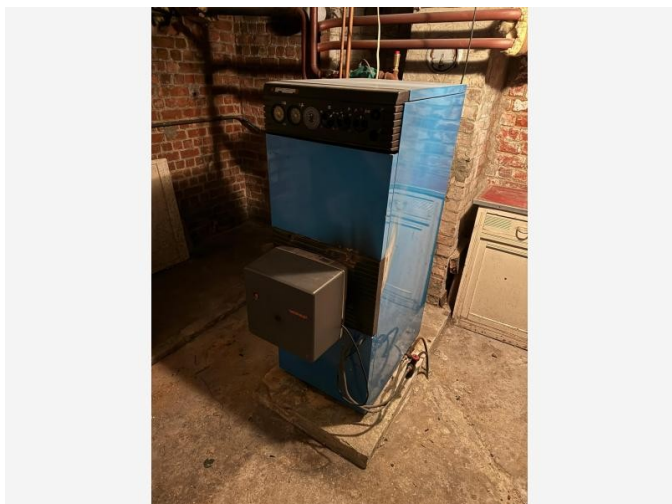
Deze oude CV-ketel bevat mogelijk asbesthoudende toepassingen.

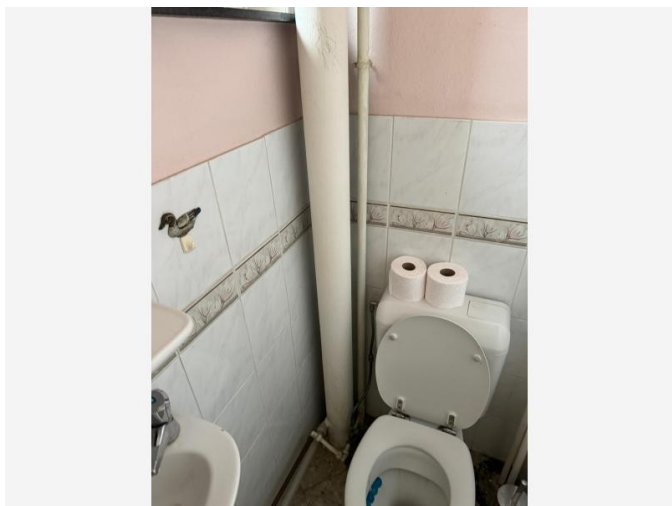
De tegellijm achter wandtegels is mogelijk asbesthoudend. Staalname was niet mogelijk binnen het kader van een niet-destructief onderzoek.

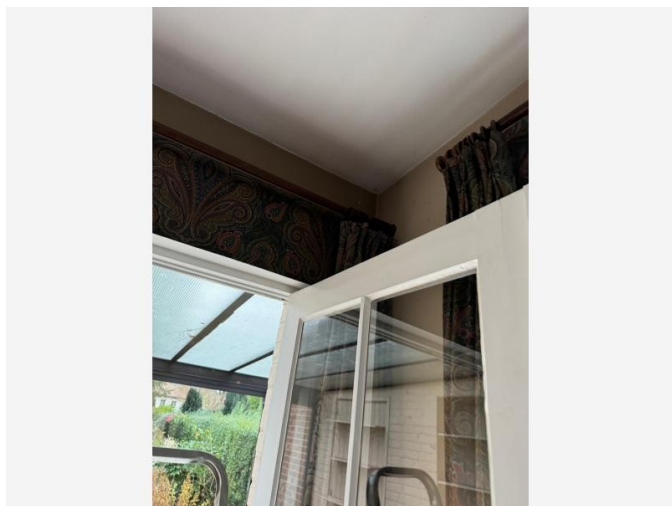
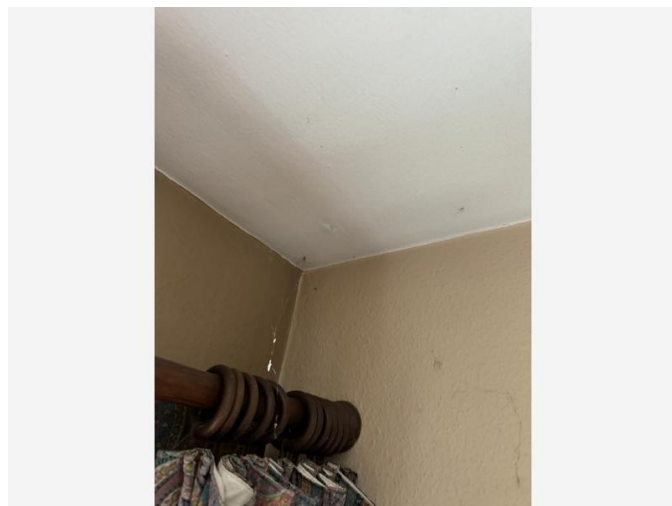
Geen asbest

#	Type	Referentie	Resultaat
10.1	Mengmonster	1744	Geen asbest

Beschrijving	Pleisterwerk Plafonds
Omgeving	Binnen
Primaire drager	Plafond
Bindmiddel van materiaal	Gips - kalk
Gebondenheid op basis van bindmiddel	Niet-hechtgebonden
Hoeveelheid (oppervlakte - dikte - aantal)	• 120,00 m ² - 1,00 cm - 1 stuk
Totaal volume	1,20 m ³
Identificatiemethode	Vaststelling met monsternamen
Destructieve handeling voor identificatie	Nee

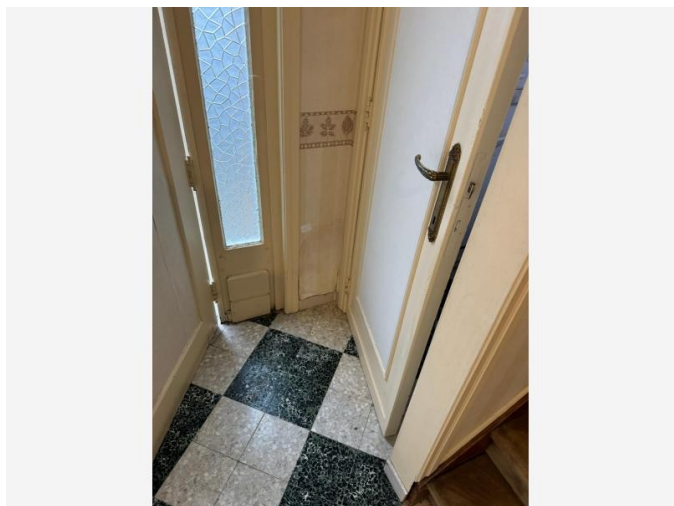
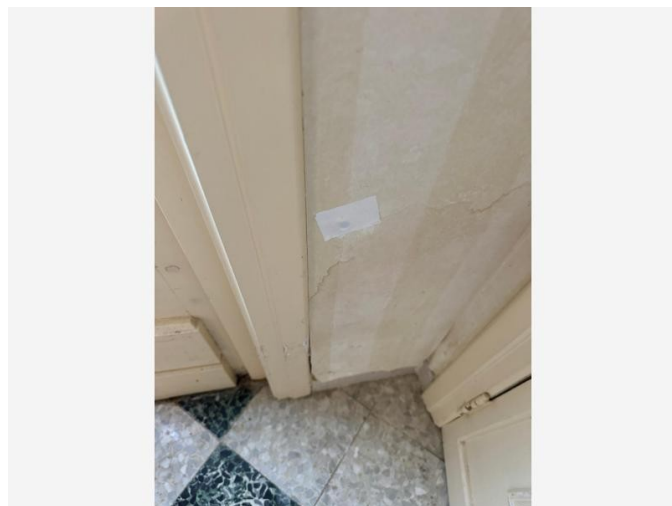
Geen asbest

#	Type	Referentie	Resultaat
11.1	Mengmonster	1743	Geen asbest

Beschrijving	Pleisterwerk Muren
Omgeving	Binnen
Primaire drager	Binnenwand
Bindmiddel van materiaal	Gips - kalk
Gebondenheid op basis van bindmiddel	Niet-hechtgebonden
Hoeveelheid (oppervlakte - dikte - aantal)	• 100,00 m ² - 2,00 cm - 1 stuk
Totaal volume	2,00 m ³
Identificatiemethode	Vaststelling met monstername
Destructieve handeling voor identificatie	Nee
