# Asbestinventarisatetest

Gebroeders Tassetstraat 7, 3018 Leuven

Attestnummer : 20231212-000210.000

## Niet-asbestveilig

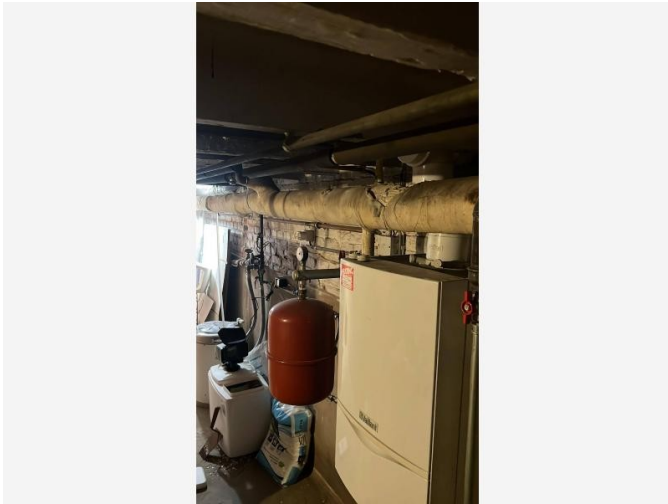
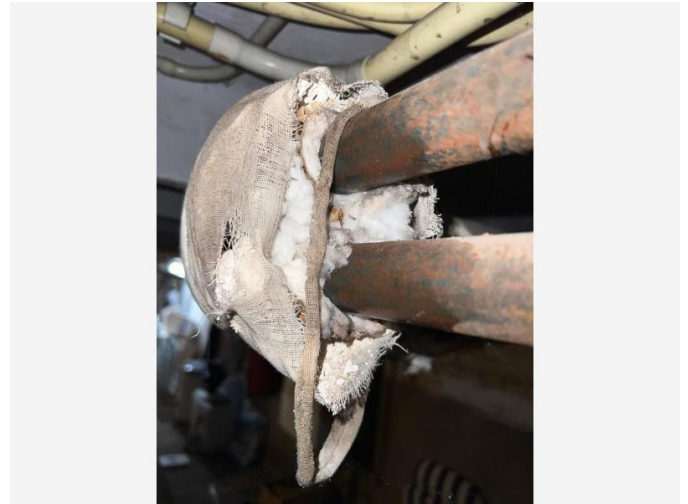
Het asbestmateriaal valt onder de mijlpaal van 2034.

**Dringend verwijderen**

Eindbeoordeling materiaalrisico	Hoog materiaalrisico en/of hoge kans op vezelvrijgave
---------------------------------	---

Gebondenheid	Categorie 2: niet-hechtgebonden met matrix
Asbestsoort (vezeltype)	Amfibool aanwezig, uitgezonderd crocidoliet
Asbestconcentratie	Laag (< 50%)
Afschermingsgraad van het gehele materiaal	Geheel of deels (ook) vrij aan de binnenlucht
Toestand van het materiaal	Matig beschadigd, matig verweerd

#	Type	Referentie	Resultaat
1.1	Mengmonster	M031	Amosiet

Beschrijving	Leidingisolatie
Omgeving	Binnen
Primaire drager	Gipsisolatie
Asbestmateriaal	Buis, koper, leiding, pijp, doorvoer
Bindmiddel van asbestmateriaal	Gips - kalk
Gebondenheid op basis van bindmiddel	Niet-hechtgebonden
Hoeveelheid (gewicht - aantal)	• 0,10 kg - 1 stuk
Totaal gewicht	0,10 kg

- Verwijder dit asbestmateriaal zo snel mogelijk. Volg de toestand goed op.

- Hermetische zone (erkend asbestverwijderaar)  
De leidingisolatie is niet hechtgebonden dus moet het zeker verwijderd worden door een erkende asbestverwijderaar.

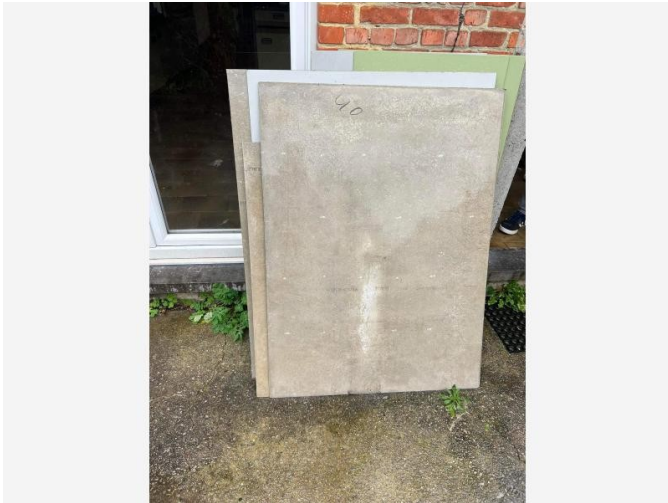
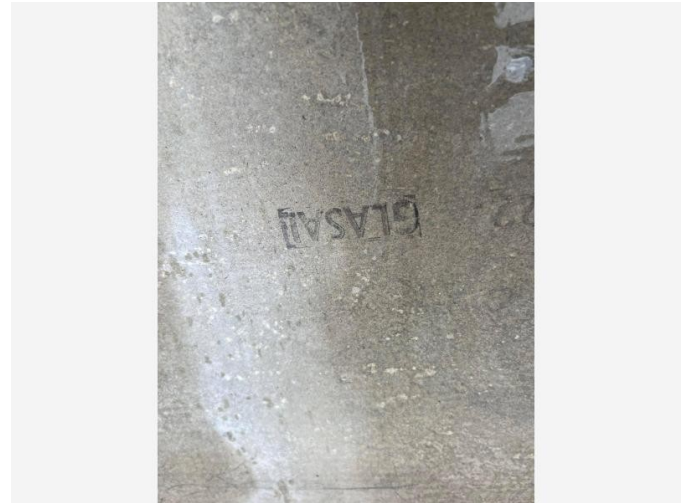
**Dringend verwijderen**

Beschrijving	Glasalplaten in de tuin
Type afvalstof	Betreft stock-voorraad of gedemonteerde asbestmaterialen
Aanwezige resten	In de tuin staat meerdere glasalplaten tegen de muur.
Omgeving	Buiten
Primaire drager	Geen primaire drager
Asbestmaterialen	<ul style="list-style-type: none"><li>• Dak- en gevelbekleding - Plaat</li></ul>
Bindmiddel van asbestmateriaal	Calciumsilicaat (brandwerend - Pical)
Gebondenheid op basis van bindmiddel	Niet-hechtgebonden
Hoeveelheid (gewicht - aantal)	<ul style="list-style-type: none"><li>• 3,00 kg - 5 stuks</li></ul>
Totaal gewicht	15,00 kg
Eenvoudig bereikbaar	Ja
Identificatiemethode	Vaststelling zonder monsternamen

- Verwijder het asbestafval.

- Eenvoudige handelingen: mag via doe-het-zelf of door werknemer(s) met opleidingsattest eenvoudige handelingen  
Tijdens de verwijdering is het belangrijk om het materiaal in zijn geheel te verwijderen en niet te beschadigen zodat er geen vezeltjes vrijkomen.

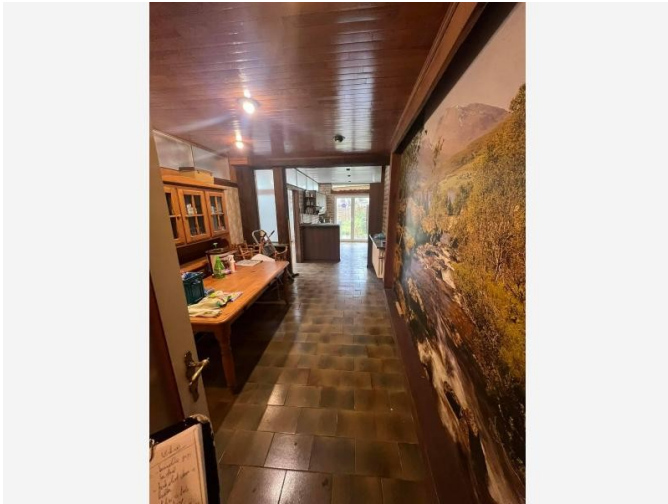
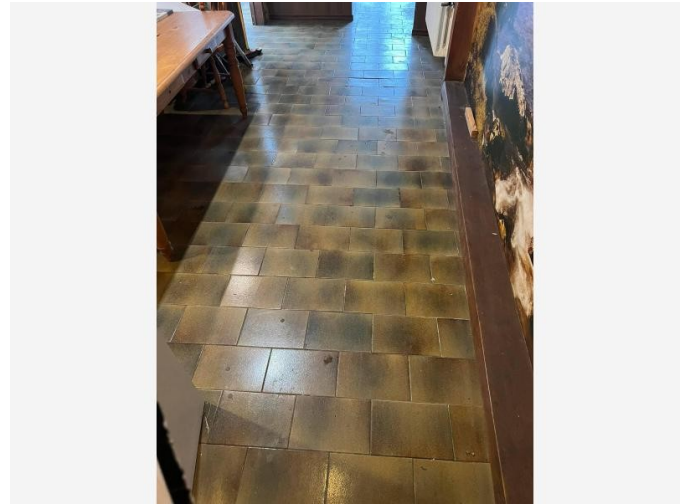
Zorgvuldig beheren

Eindbeoordeling materiaalrisico	Zeer laag materiaalrisico en/of zeer lage kans op vezelvrijgave
---------------------------------	---

Gebondenheid	Categorie 1: hechtgebonden in oorsprong
Asbestsoort (vezeltype)	Alleen chrysotiel
Asbestconcentratie	Laag (< 50%)
Afschermingsgraad van het gehele materiaal	Geheel of deels (ook) vrij aan de binnenlucht
Toestand van het materiaal	Onbeschadigd, niet verweerd

Beschrijving	Vloertegels
Omgeving	Binnen
Primaire drager	Vloer
Asbestmateriaal	Prefab - afwerking - Tegel
Bindmiddel van asbestmateriaal	Lijm
Gebondenheid op basis van bindmiddel	Hecht
Hoeveelheid (gewicht - aantal)	<ul style="list-style-type: none"><li>0,10 kg - 100 stuks</li></ul>
Totaal gewicht	10,00 kg
Eenvoudig bereikbaar	Ja
Bevestigingswijze	<ul style="list-style-type: none"><li>Verlijmd, ingegoten, versmeerd</li></ul>
Identificatiemethode	Vaststelling zonder monsternamen

- Verwijder dit asbestmateriaal zo snel mogelijk. Volg de toestand goed op.

- Eenvoudige handelingen: enkel door erkend asbestverwijderaar  
Het is aangeraden om de asbesthoudende tegels te laten verwijderen aan een erkende asbestverwijderaar. Tijdens het verwijderen is het ook belangrijk om te kijken of er geen asbesthoudende lijm aanwezig is.

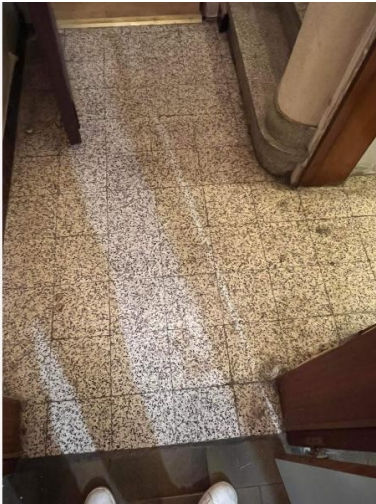
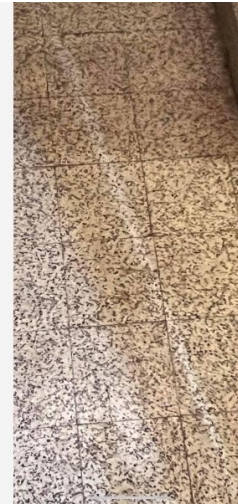
Zorgvuldig beheren

Eindbeoordeling materiaalrisico	Zeer laag materiaalrisico en/of zeer lage kans op vezelvrijgave
---------------------------------	---

Gebondenheid	Categorie 1: hechtgebonden in oorsprong
Asbestsoort (vezeltype)	Alleen chrysotiel
Asbestconcentratie	Laag (< 50%)
Afschermingsgraad van het gehele materiaal	Geheel of deels (ook) vrij aan de binnenlucht
Toestand van het materiaal	Onbeschadigd, niet verweerd

Beschrijving	Vloertegels
Omgeving	Binnen
Primaire drager	Vloer
Asbestmateriaal	Prefab - afwerking - Tegel
Bindmiddel van asbestmateriaal	Lijm
Gebondenheid op basis van bindmiddel	Hecht
Hoeveelheid (gewicht - aantal)	<ul style="list-style-type: none"><li>0,10 kg - 200 stuks</li></ul>
Totaal gewicht	20,00 kg
Eenvoudig bereikbaar	Ja
Bevestigingswijze	<ul style="list-style-type: none"><li>Verlijmd, ingegoten, versmeerd</li></ul>
Identificatiemethode	Vaststelling zonder monsternamen

- Verwijder dit asbestmateriaal zo snel mogelijk. Volg de toestand goed op.

- Eenvoudige handelingen: enkel door erkend asbestverwijderaar  
Het is aangeraden om de asbesthoudende tegels te laten verwijderen aan een erkende asbestverwijderaar. Tijdens het verwijderen is het ook belangrijk om te kijken of er geen asbesthoudende lijm aanwezig is.

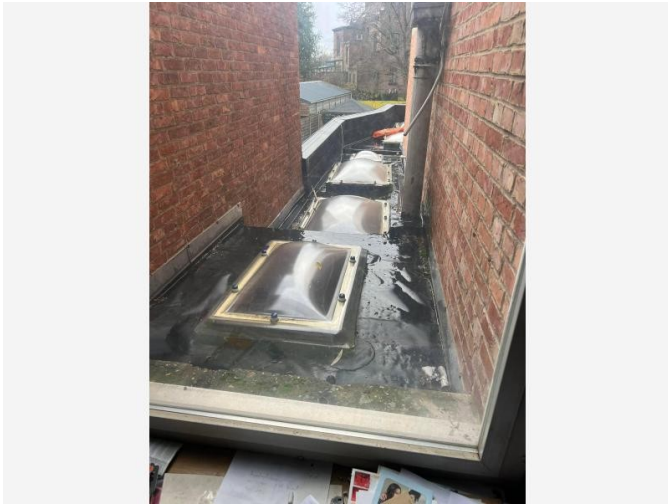
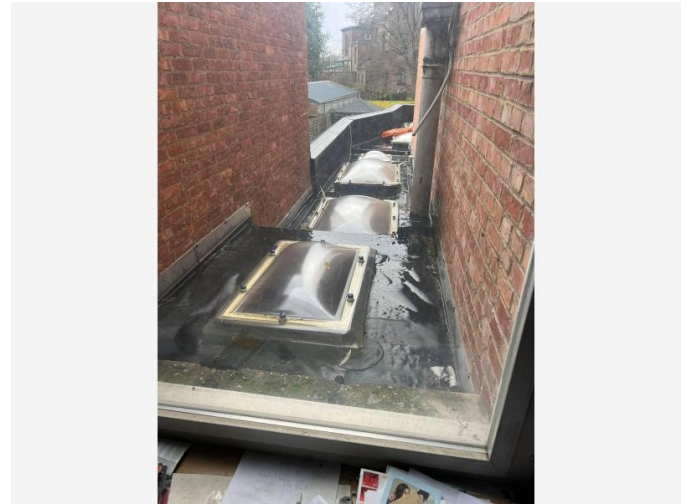
Zorgvuldig beheren

Eindbeoordeling materiaalrisico	Laag materiaalrisico en/of verlaagde kans op vezelvrijgave
---------------------------------	--

Gebondenheid	Categorie 1: hechtgebonden in oorsprong
Asbestsoort (vezeltype)	Crocidoliet aanwezig
Asbestconcentratie	Laag (< 50%)
Afschermingsgraad van het gehele materiaal	Geheel of deels vrij aan de buitenlucht
Toestand van het materiaal	Licht beschadigd, licht verweerd. Intact materiaal type Pical – asbestboard of categorie III 'gebondenheid'

Beschrijving	Roofing op plat dak
Omgeving	Buiten
Primaire drager	Plat dak
Asbestmateriaal	Dak- en gevelbekleding - Roofing
Bindmiddel van asbestmateriaal	Bitumen (roofing, teer, asfalt)
Gebondenheid op basis van bindmiddel	Hecht
Hoeveelheid (oppervlakte - aantal)	• 30,00 m <sup>2</sup> - 1 stuk
Totale oppervlakte	30,00 m <sup>2</sup>
Eenvoudig bereikbaar	Ja
Bevestigingswijze	• Verlijmd, ingegoten, versmeerd

- Zorg voor een veilig beheer. Vermijd het beschadigen van het asbestmateriaal. Controleer de toestand jaarlijks op wijzigingen.

- Eenvoudige handelingen: enkel door erkend asbestverwijderaar  
Bij verwijdering is het aangeraden om dit te doen onder toezicht van een opgeleide medewerker.

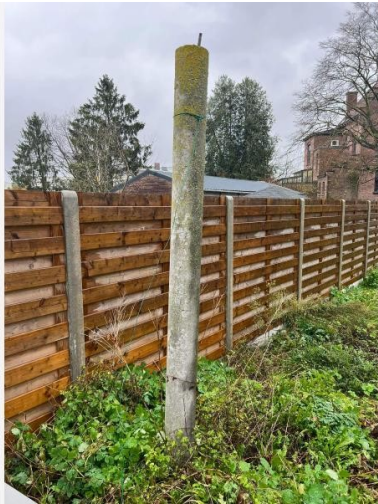
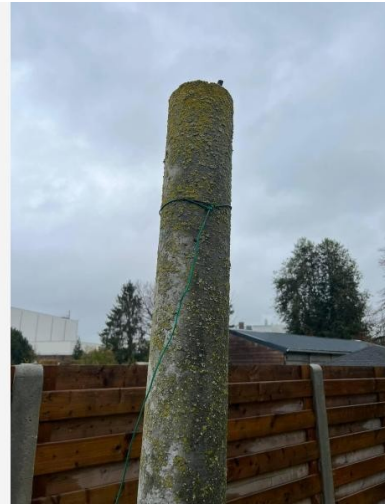
Zorgvuldig beheren

Eindbeoordeling materiaalrisico	Laag materiaalrisico en/of verlaagde kans op vezelvrijgave
---------------------------------	--

Gebondenheid	Categorie 1: hechtgebonden in oorsprong
Asbestsoort (vezeltype)	Crocidoliet aanwezig
Asbestconcentratie	Laag (< 50%)
Afschermingsgraad van het gehele materiaal	Geheel of deels vrij aan de buitenlucht
Toestand van het materiaal	Licht beschadigd, licht verweerd. Intact materiaal type Pical – asbestboard of categorie III 'gebondenheid'

Beschrijving	Asbestbuis in de tuin
Omgeving	Buiten
Primaire drager	Betonnen buis
Asbestmateriaal	Buis, koker, leiding, pijp, doorvoer
Bindmiddel van asbestmateriaal	Cement
Gebondenheid op basis van bindmiddel	Hecht
Hoeveelheid (lengte - omtrek - dikte - aantal)	<ul style="list-style-type: none"><li>• 2,00 m - 20,00 cm - 0,15 cm - 1 stuk</li></ul>
Totaal volume	< 0,001 m <sup>3</sup>
Eenvoudig bereikbaar	Ja
Bevestigingswijze	<ul style="list-style-type: none"><li>• Onbekend</li></ul>

- Verwijder dit asbestmateriaal zo snel mogelijk. Volg de toestand goed op.

- Eenvoudige handelingen: mag via doe-het-zelf of door werknemer(s) met opleidingsattest eenvoudige handelingen  
Tijdens het verwijderen is het belangrijk dat de buis niet beschadigd wordt zodat er geen vezeltjes kunnen vrijkomen. Het is altijd aangeraden om dit te verwijderen onder toezicht van een opgeleide werknemer.

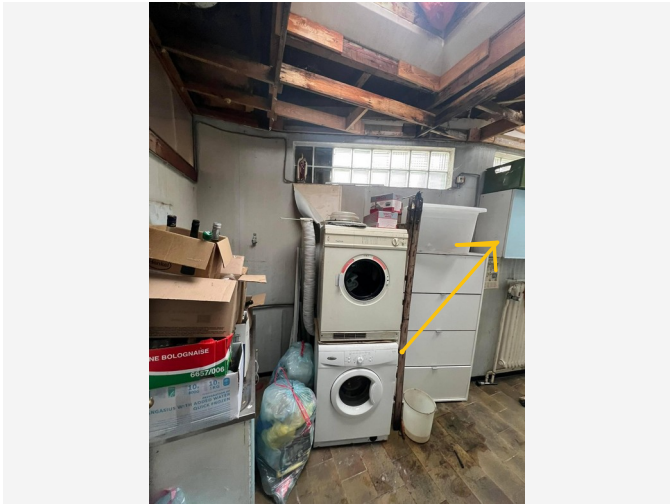
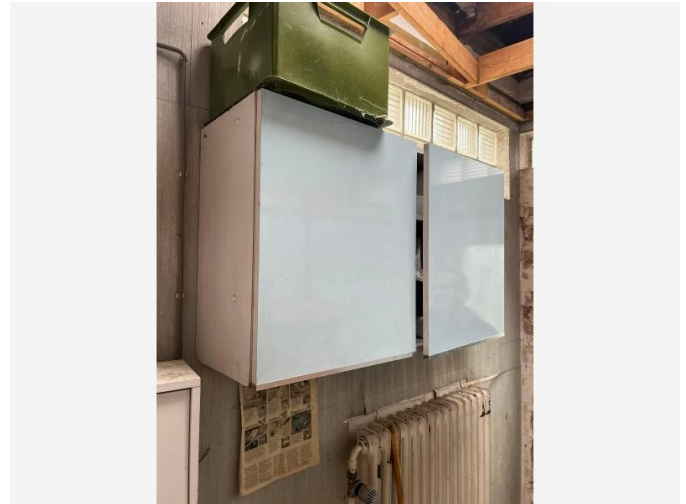
Zorgvuldig beheren

Eindbeoordeling materiaalrisico	Laag materiaalrisico en/of verlaagde kans op vezelvrijgave
---------------------------------	--

Gebondenheid	Categorie 1: hechtgebonden in oorsprong
Asbestsoort (vezeltype)	Alleen chrysotiel
Asbestconcentratie	Laag (< 50%)
Afschermingsgraad van het gehele materiaal	Geheel of deels (ook) vrij aan de binnenlucht
Toestand van het materiaal	Licht beschadigd, licht verweerd. Intact materiaal type Pical – asbestboard of categorie III 'gebondenheid'

Beschrijving	Glasplaat op keukenkast
Omgeving	Binnen
Primaire drager	Keukenkast
Asbestmateriaal	Dak- en gevelbekleding - Plaat
Bindmiddel van asbestmateriaal	Kunststof of -hars
Gebondenheid op basis van bindmiddel	Hecht
Hoeveelheid (gewicht - aantal)	<ul style="list-style-type: none"><li>• 0,50 kg - 1 stuk</li></ul>
Totaal gewicht	0,50 kg
Eenvoudig bereikbaar	Ja
Bevestigingswijze	<ul style="list-style-type: none"><li>• Verlijmd, ingegoten, versmeerd</li></ul>
Identificatiemethode	Vaststelling zonder monsternamen

- Zorg voor een veilig beheer. Vermijd het beschadigen van het asbestmateriaal. Controleer de toestand jaarlijks op wijzigingen.

- Eenvoudige handelingen: mag via doe-het-zelf of door werknemer(s) met opleidingsattest eenvoudige handelingen  
Tijdens de verwijdering is het belangrijk om het materiaal in zijn geheel te verwijderen en niet te beschadigen zodat er geen vezeltjes vrijkomen.

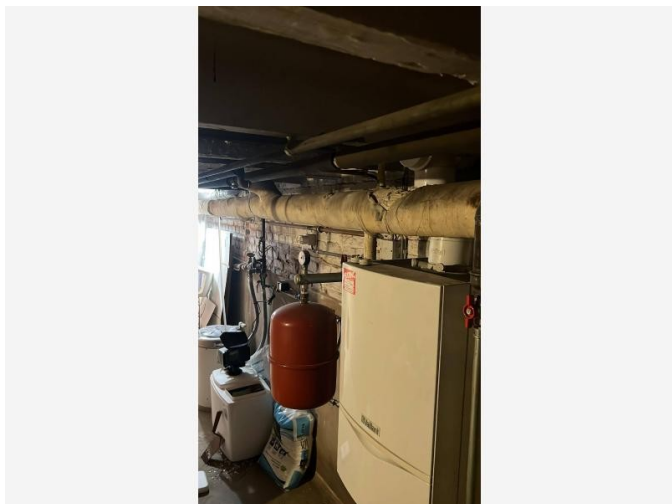
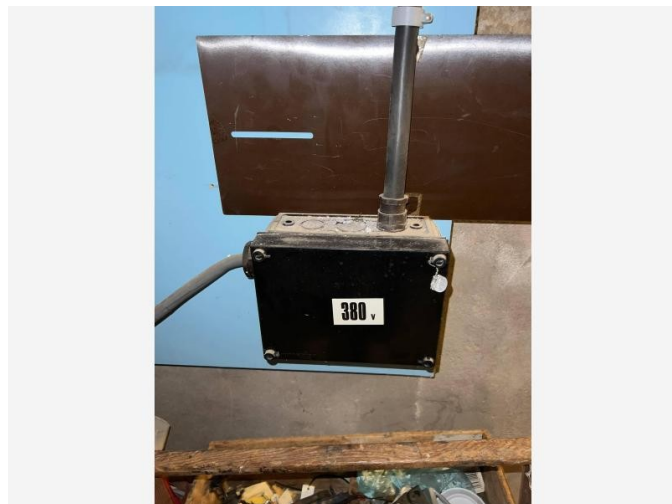
Zorgvuldig beheren

Eindbeoordeling materiaalisico	Laag materiaalisico en/of verlaagde kans op vezelvrijgave
--------------------------------	---

Gebondenheid	Categorie 1: hechtgebonden in oorsprong
Asbestsoort (vezeltype)	Crocidoliet aanwezig
Asbestconcentratie	Laag (< 50%)
Afschermingsgraad van het gehele materiaal	Geheel of deels (ook) vrij aan de binnenlucht
Toestand van het materiaal	Onbeschadigd, niet verweerd

Beschrijving	Bakeliet doos in de kelder
Omgeving	Binnen
Primaire drager	bakeliet doos
Asbestmateriaal	Plaat, paneel, tablet - Type Bakeliet
Bindmiddel van asbestmateriaal	Kunststof of -hars
Gebondenheid op basis van bindmiddel	Hecht
Hoeveelheid (oppervlakte - dikte - aantal)	• 0,10 m <sup>2</sup> - 2,00 cm - 1 stuk
Totaal volume	0,002 m <sup>3</sup>
Eenvoudig bereikbaar	Ja
Bevestigingswijze	• Geschroefd
Identificatiemethode	Vaststelling zonder monsternamen

- Zorg voor een veilig beheer. Vermijd het beschadigen van het asbestmateriaal. Controleer de toestand jaarlijks op wijzigingen.

- Eenvoudige handelingen: mag via doe-het-zelf of door werknemer(s) met opleidingsattest eenvoudige handelingen  
Tijdens de verwijdering is het belangrijk om het materiaal in zijn geheel te verwijderen en niet te beschadigen zodat er geen vezeltjes vrijkomen.

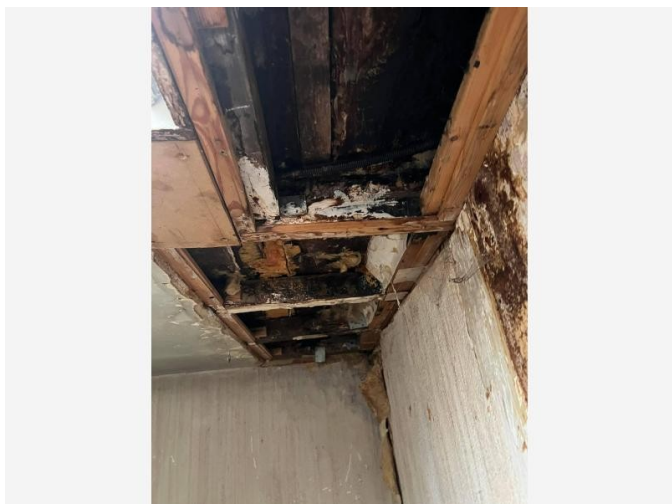
Alle plafonden bestaan uit hout en is er dus geen pleisterwerk aanwezig. Hierdoor is hier geen monster van genomen?

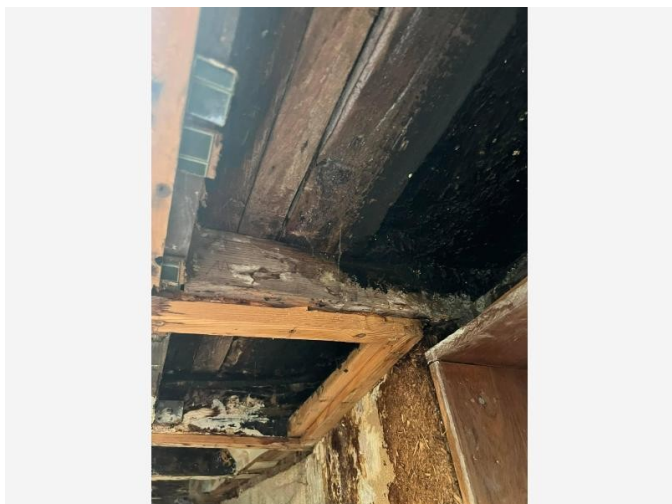
Er zijn geen menuiserie onderdakplaten aanwezig. Dit kunnen we zien aan de hand van de openingen in het dak.

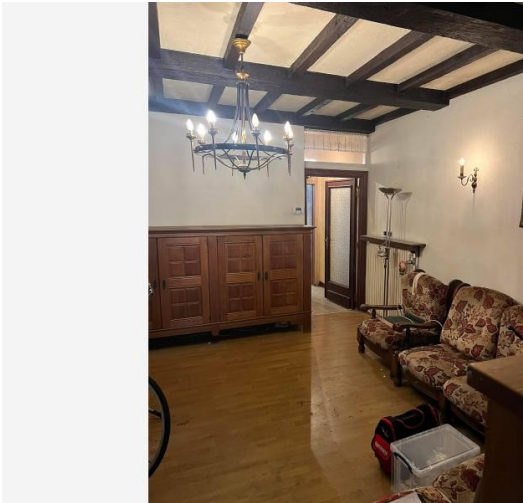
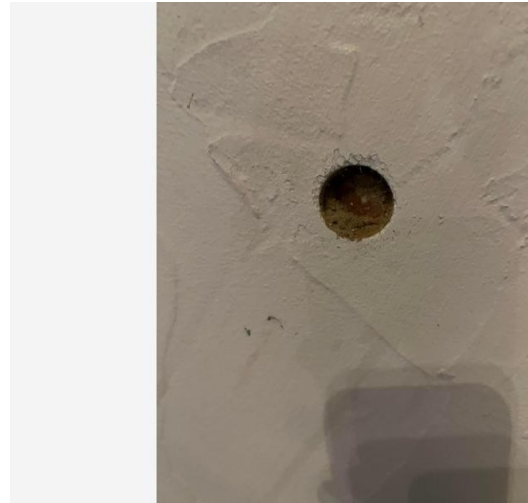
Geen asbest

#	Type	Referentie	Resultaat
11.1	Mengmonster	M030	Geen asbest

Beschrijving	Pleisterwerk wand
Omgeving	Binnen
Primaire drager	Binnenwand
