ASBESTINVENTARISATTEST

Vredelaan 7
3120 Tremelo

Attestnummer : 20250321-000136.000

Uitgegeven op : 21.03.2025

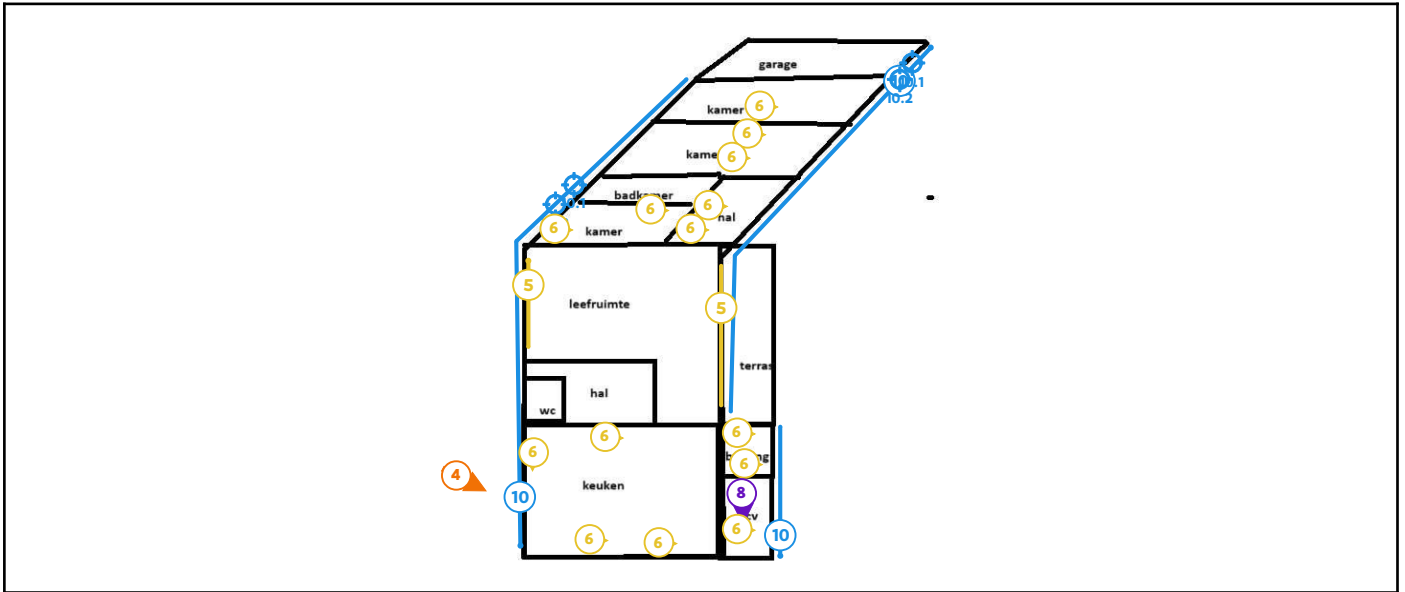
Plan 1.1: Gelijkvloers

Beschrijving	Type	Actie
4. Afwateringsbuis keuken	Asbestmateriaal	Maatregelen nemen
5. Glasal raampaneel leefruimte	Asbestmateriaal	Zorgvuldig beheren
6. elektrische uitrusting bakeliet	Asbestmateriaal	Zorgvuldig beheren
8. CV-installatie Ideal Standard	Advies	-
10. Mastieken ramen en deuren	Geen asbest	-
10.1 Code: SN1.1-250313	Mengmonster	-
10.2 Code: SN1.2-250313	Mengmonster	-

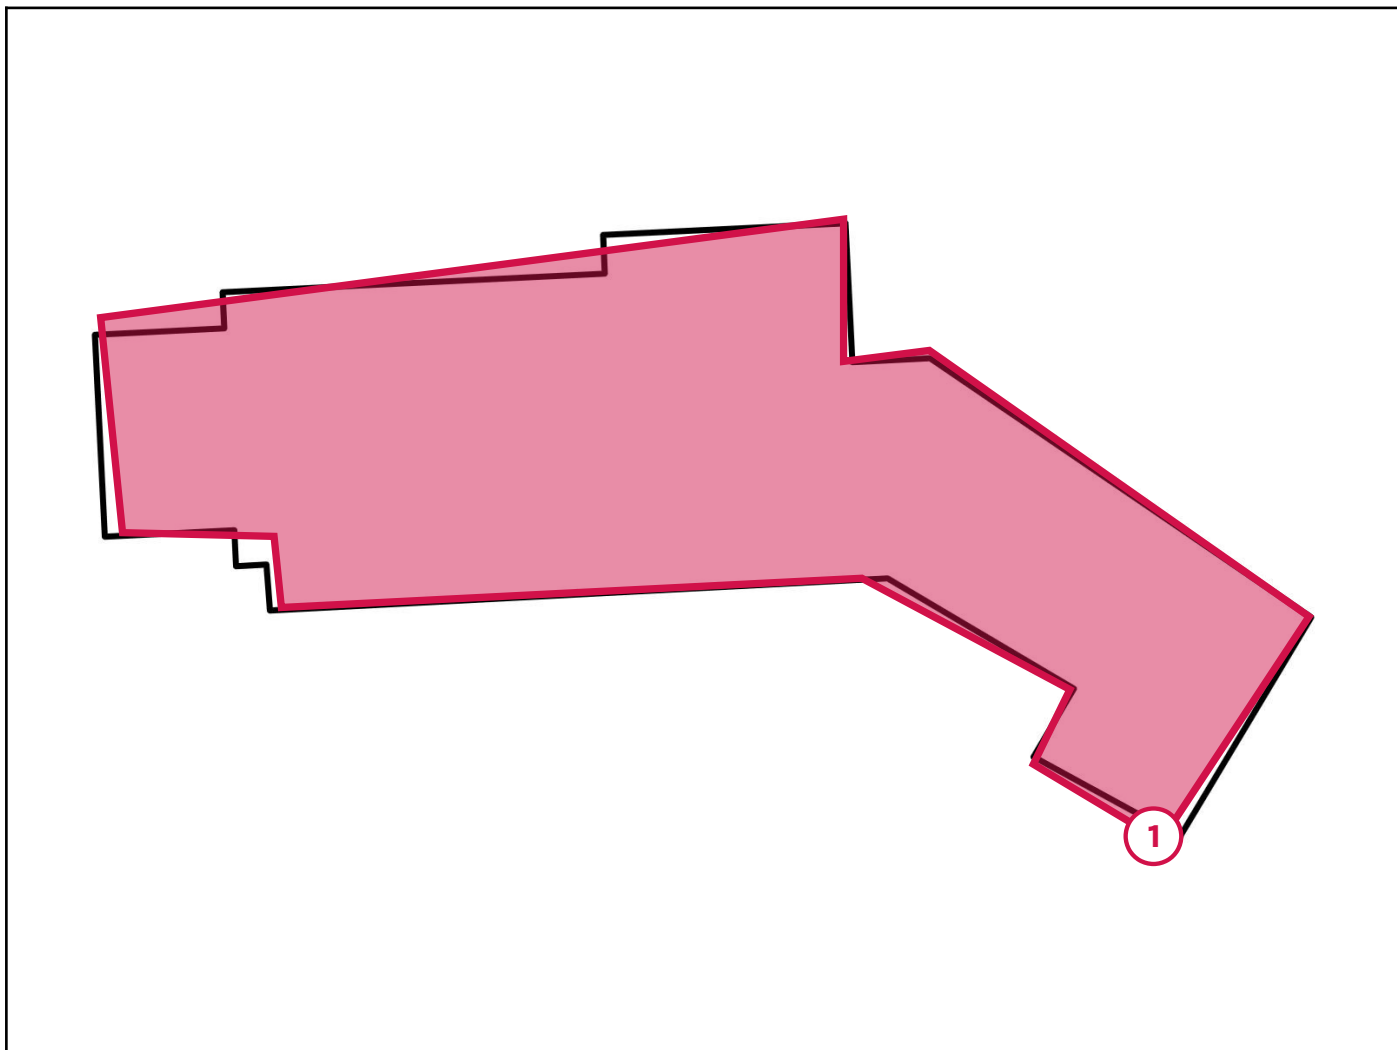
Plan 1.3: Verdiep +1

Beschrijving	Type	Actie
1. Resten leien en golfplaten zolder en compostbak	Asbestmateriaal	Dringend verwijderen

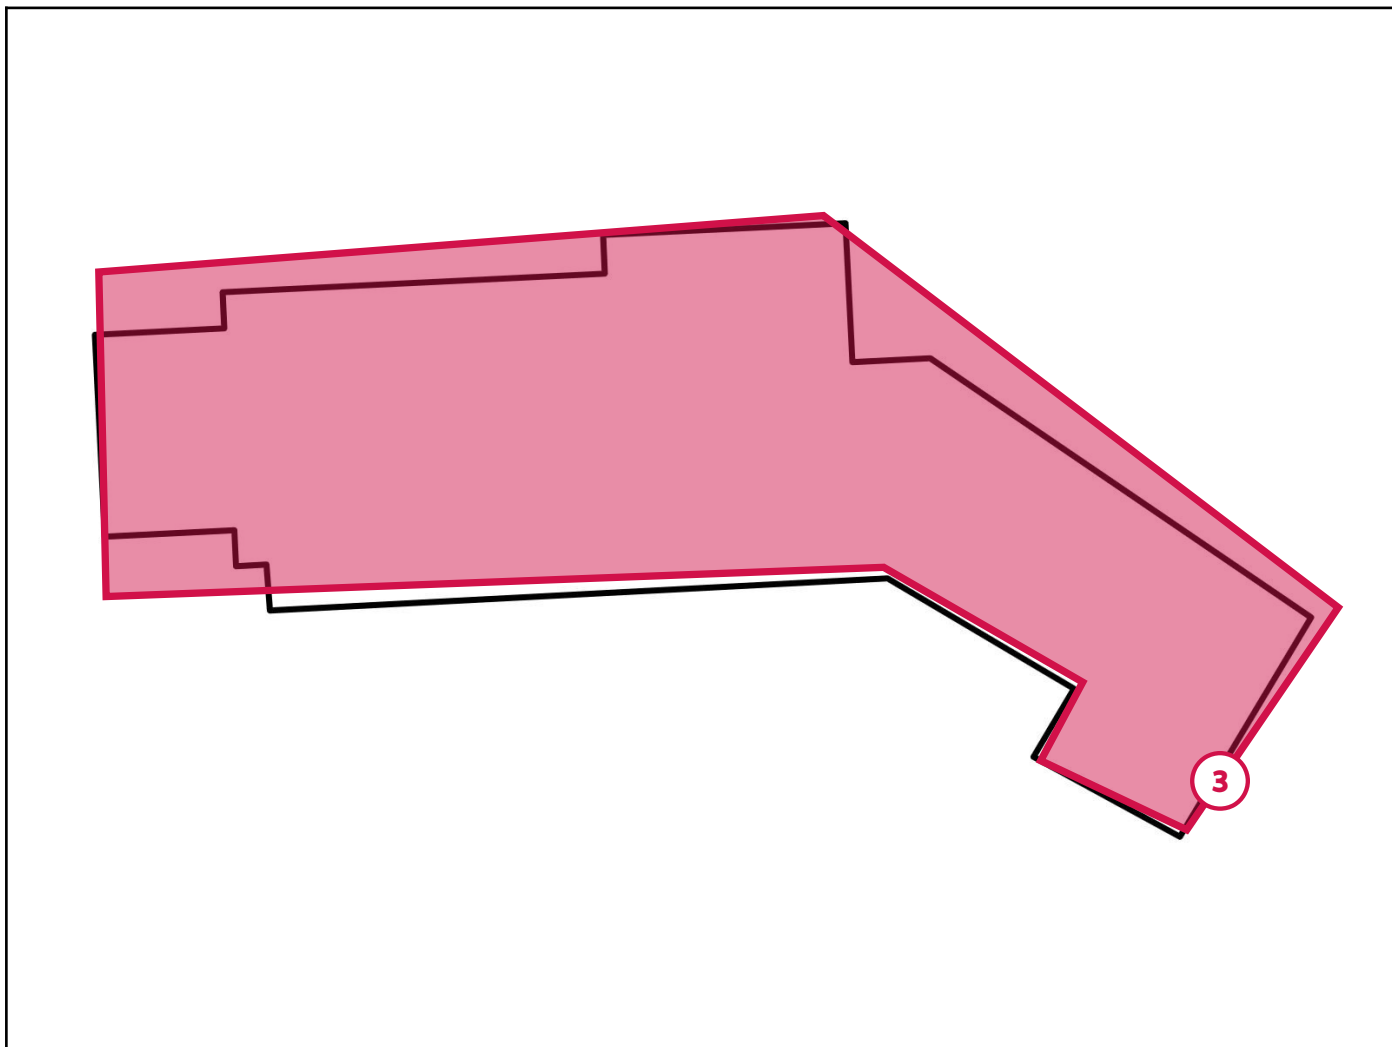
Plan 1.4: Dakenplan

Beschrijving	Type	Actie
3. Dakbedekking woning	Asbestmateriaal	Dringend verwijderen

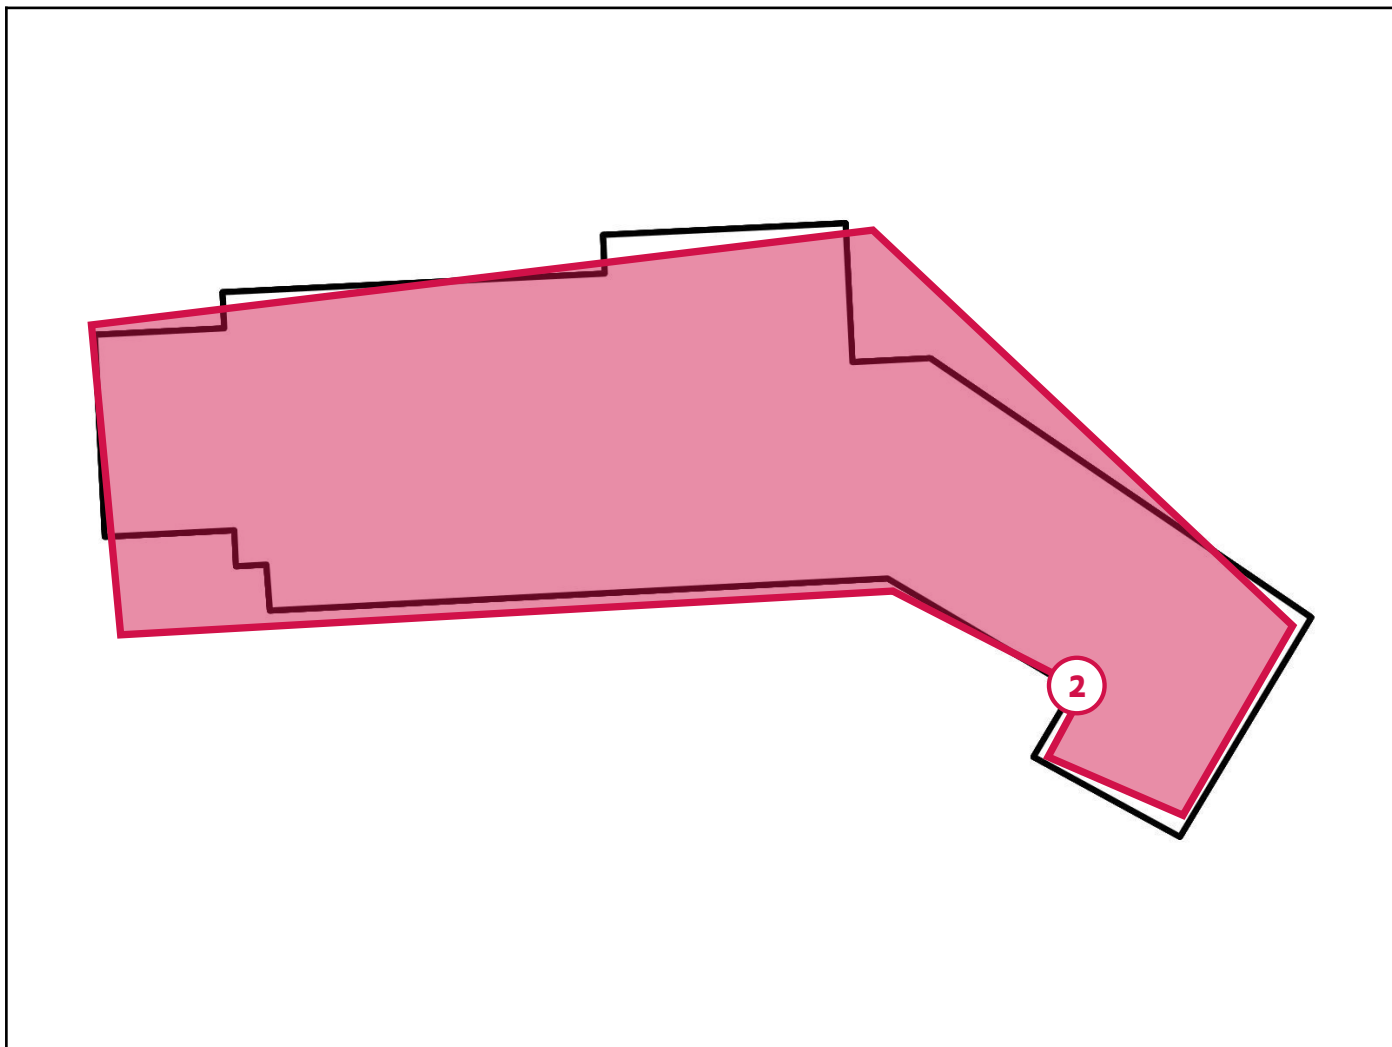
Plan 1.5: Dakenplan

Beschrijving	Type	Actie
2. Mos op dak en slib in dakgoot	Asbestmateriaal	Dringend verwijderen

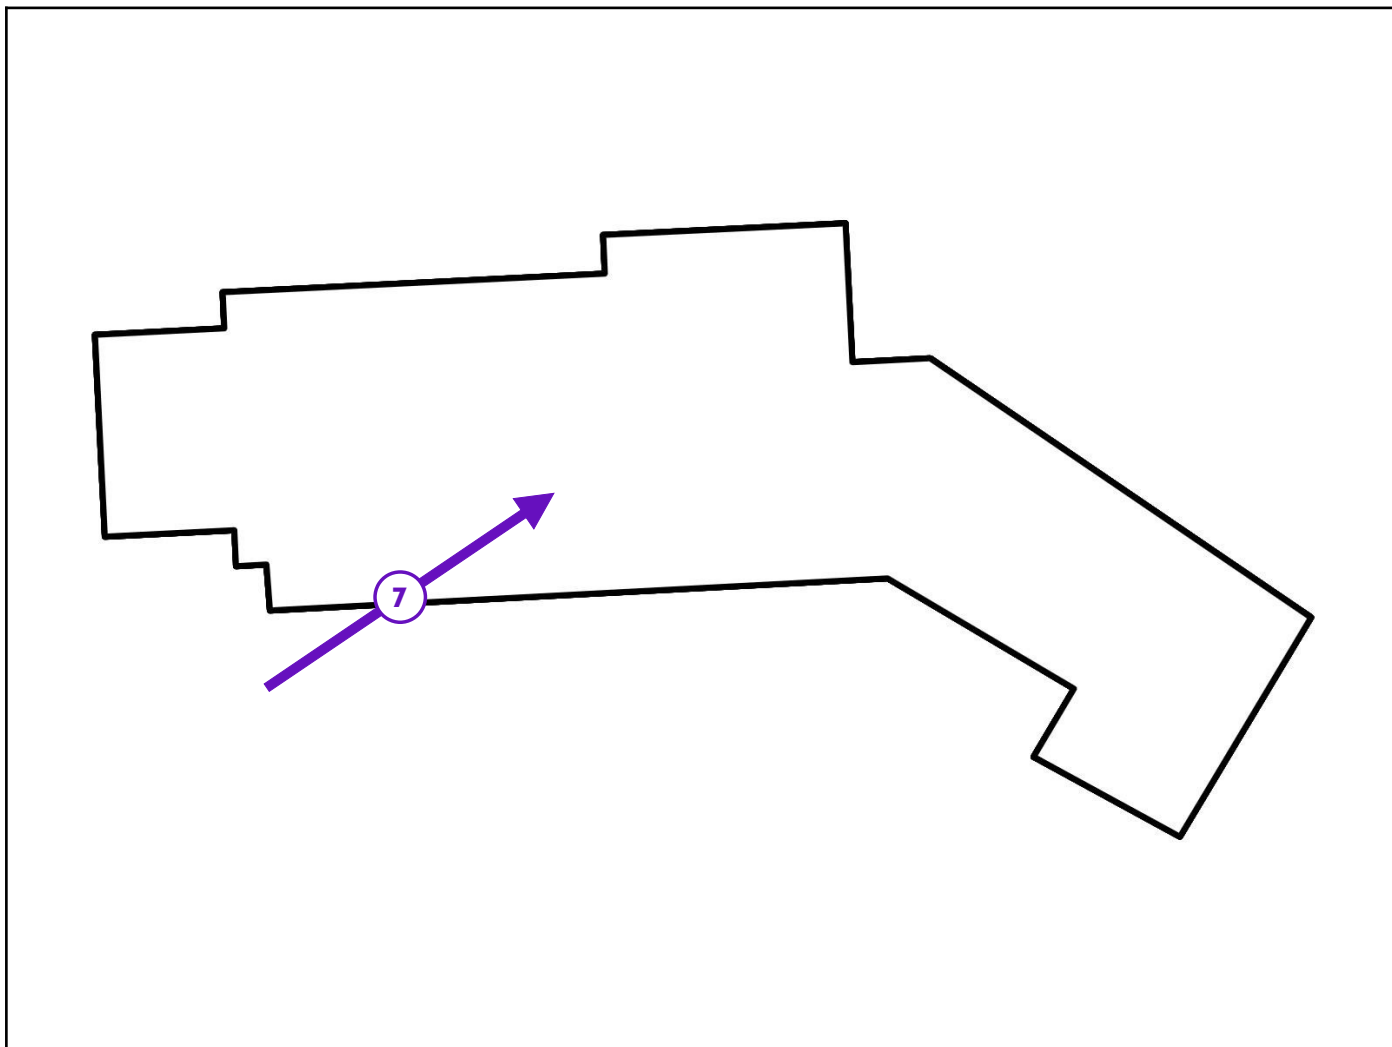
Plan 1.6: Dakenplan

Beschrijving	Type	Actie
7. Schoorsteen	Beperking	-

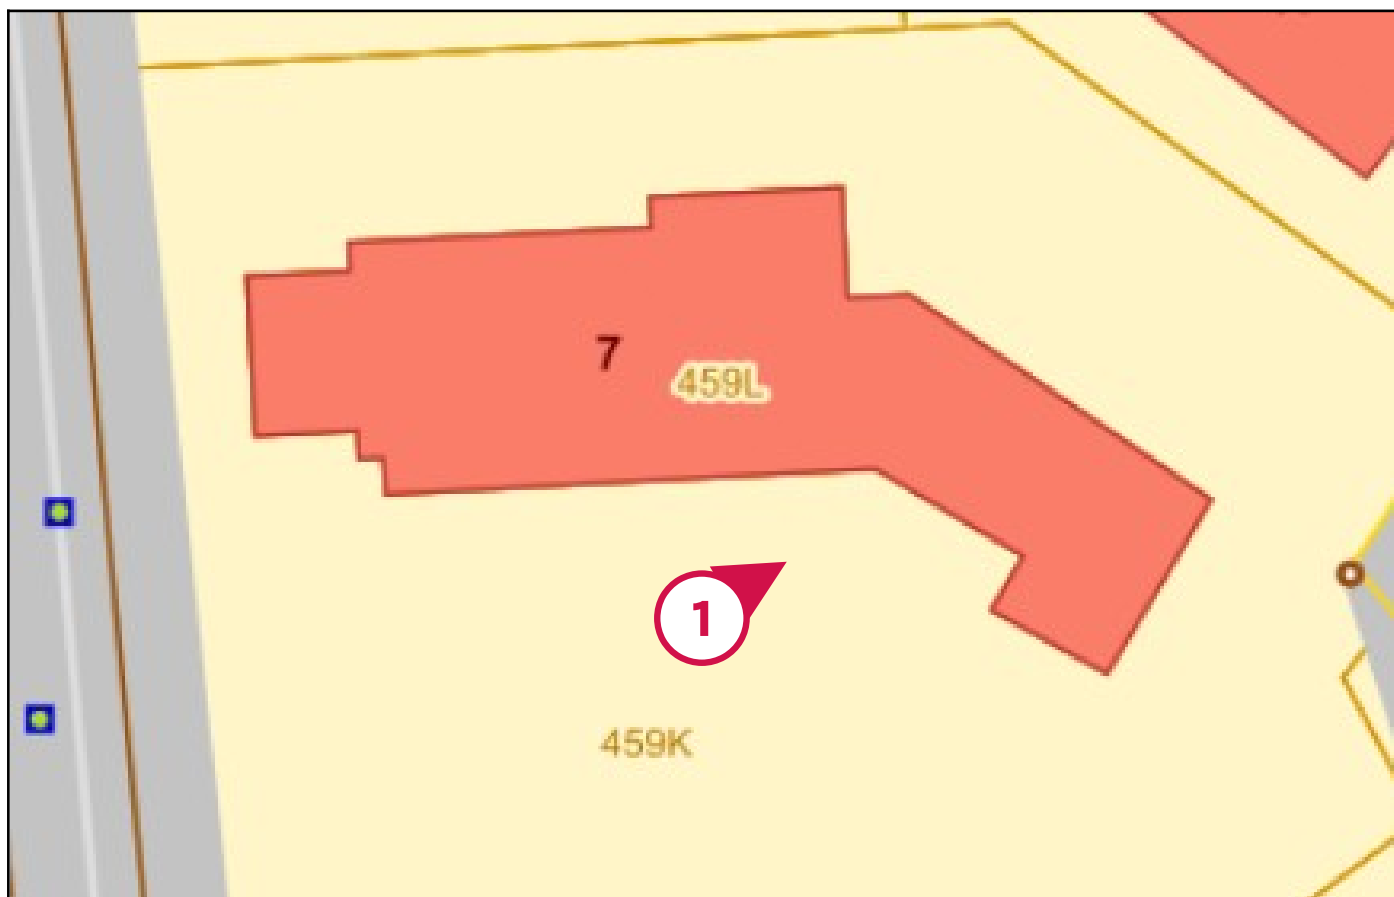
Plan 2.1: Vaststellingen buiten de constructies

Beschrijving	Type	Actie
1. Resten leien en golfplaten zolder en compostbak	Asbestmateriaal	Dringend verwijderen

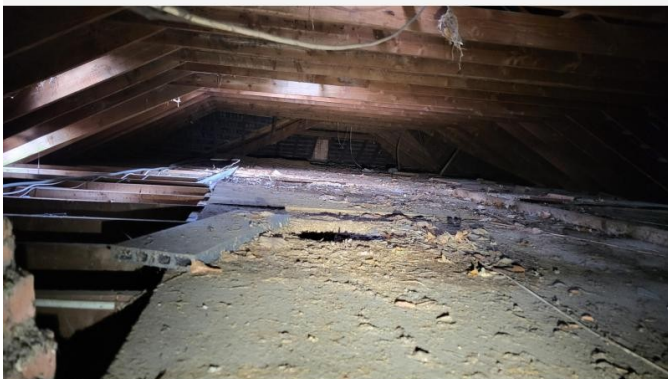
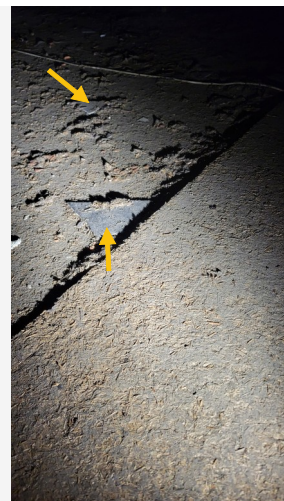
Fiche 1: Resten leien en golfplaten zolder en compostbak

Dringend verwijderen

Beschrijving	Resten leien en golfplaten zolder en compostbak
Type afvalstof	Betreft stock-voorraad of gedemonteerde asbestmaterialen
Aanwezige resten	Stukken leien verspreid op zaolder door verwerking dak. Stuk golfplaat in compostbak tuin
Omgeving	Binnen
Primaire drager	Gedemonteerd of buitengebruik gesteld materiaal
Asbestmaterialen	<ul style="list-style-type: none">• Dak- en gevelbekleding - Golfplaat• Dak- en gevelbekleding - Lei, shingle
Bindmiddel van asbestmateriaal	Cement
Gebondenheid op basis van bindmiddel	Hecht
Hoeveelheid (gewicht - aantal)	<ul style="list-style-type: none">• 50,00 kg - 1 stuk
Totaal gewicht	50,00 kg
Eenvoudig bereikbaar	Ja
Identificatiemethode	Vaststelling zonder monsternamen

- Verwijder het asbestafval.

- Eenvoudige handelingen: mag via doe-het-zelf of door werknemer(s) met opleidingsattest eenvoudige handelingen
Asbesttoepassing in hechtgebonden toepassing mag enkel door particulieren zelf verwijderd worden indien het asbesthoudende materiaal nog in goede staat is, zonder te breken verwijderd kan worden en deze losgemaakt kan worden met eenvoudig handgereedschap.

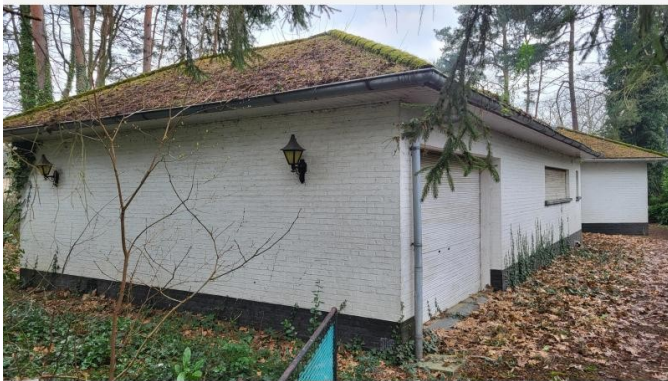
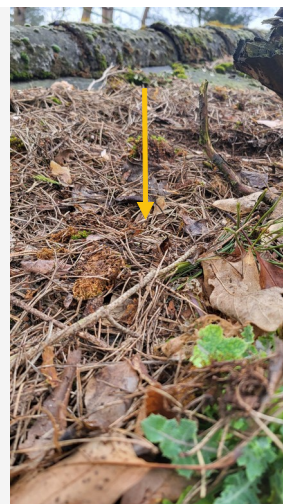
Fiche 2: Mos op dak en slib in dakgoot

Dringend verwijderen

Beschrijving	Mos op dak en slib in dakgoot
Type afvalstof	Betreft resten (contaminatie) van verwerking of beschadiging
Type resten (contaminatie)	<ul style="list-style-type: none">Stof, deeltjes < 4 mm, flinters, gruis (vermengd in materiaal)
Besmette materialen	<ul style="list-style-type: none">Organisch materiaal (mos, mest, vegetatie, ...)
Bron van de resten	Dakbedekking woning in leien
Omgeving	Buiten
Primaire drager	Schuin dak
Gebondenheid resten	Niet hecht
Hoeveelheid (gewicht - aantal)	<ul style="list-style-type: none">200,00 kg - 1 stuk
Totaal gewicht	200,00 kg
Eenvoudig bereikbaar	Ja
Identificatiemethode	Vaststelling zonder monstername
Opmerking	Mos en slib worden best samen met dakbedekking als asbesthoudend afval verwijderd.

- Verwijder het asbestafval.

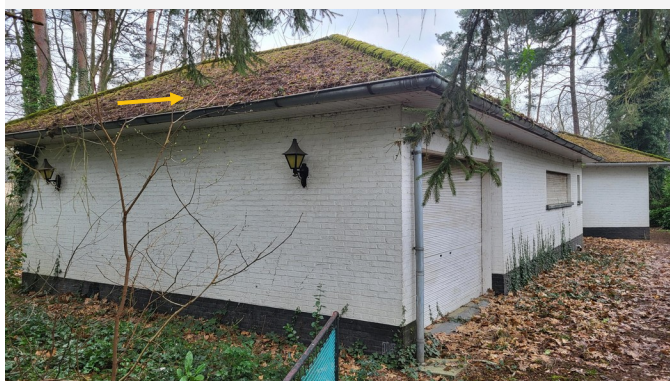
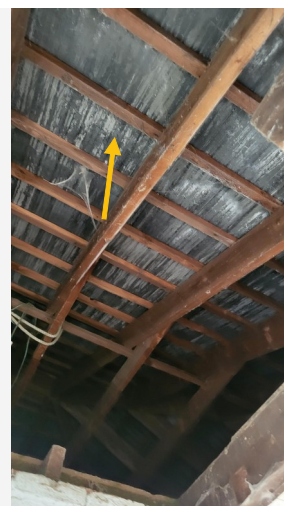
Dringend verwijderen

Eindbeoordeling materiaalrisico	Hoog materiaalrisico en/of hoge kans op vezelvrijgave
---------------------------------	---

Gebondenheid	Categorie 1: hechtgebonden in oorsprong
Asbestsoort (vezeltype)	Crocidoliet aanwezig
Asbestconcentratie	Laag (< 50%)
Afschermingsgraad van het gehele materiaal	Geheel of deels (ook) vrij aan de binnenlucht
Toestand van het materiaal	Matig beschadigd, matig verweerd

Beschrijving	Dakbedekking woning
Omgeving	Grenst aan binnen- en buitenlucht
Primaire drager	Schuin dak
Asbestmateriaal	Dak- en gevelbekleding - Lei, shingle
Bindmiddel van asbestmateriaal	Cement
Gebondenheid op basis van bindmiddel	Hecht
Hoeveelheid (oppervlakte - aantal)	<ul style="list-style-type: none">• 350,00 m² - 1 stuk
Totale oppervlakte	350,00 m ²
Eenvoudig bereikbaar	Ja
Bevestigingswijze	<ul style="list-style-type: none">• Genageld, geniet
Identificatiemethode	Vaststelling zonder monstername
Destructieve handeling voor identificatie	Nee

- Verwijder dit asbestmateriaal zo snel mogelijk. Volg de toestand goed op.
- Hemelwater dat afspoelt van asbestcement daken of gevels kan asbestdeeltjes bevatten. Gebruik het enkel voor gesloten circuits (bv. spoelen toiletten). Reinig na het vervangen van het dak of de gevel de dakgoten en regenwaterput of -ton om asbesthoudend sediment of slib te verwijderen

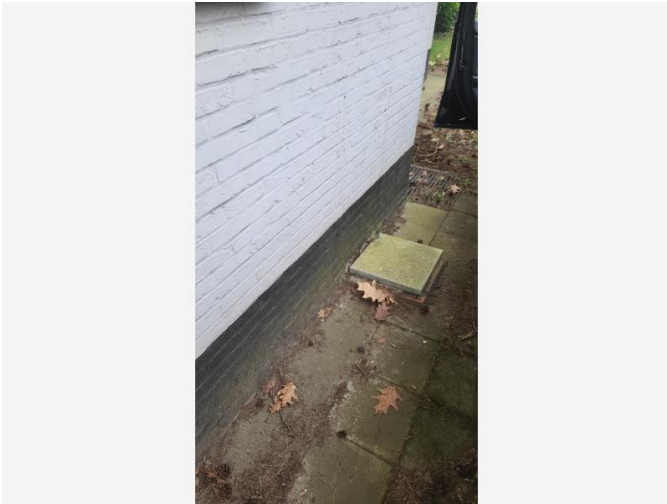
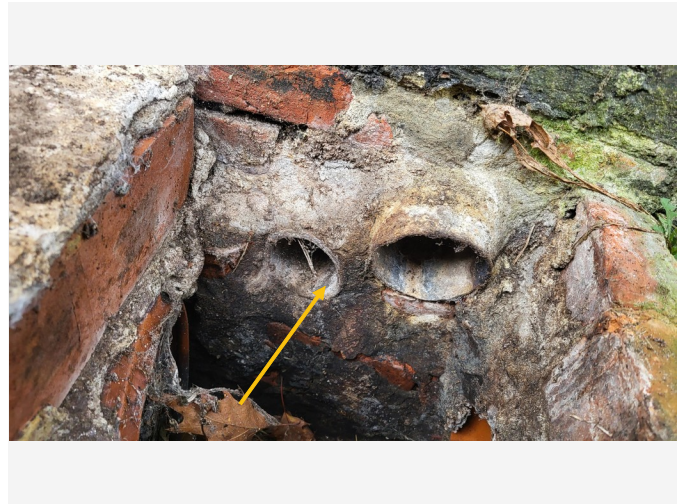
Maatregelen nemen

Eindbeoordeling materiaalrisico	Verhoogd materiaalrisico en/of verhoogde kans op vezelvrijgave
---------------------------------	--

Gebondenheid	Categorie 1: hechtgebonden in oorsprong
Asbestsoort (vezeltype)	Crocidoliet aanwezig
Asbestconcentratie	Laag (< 50%)
Afschermingsgraad van het gehele materiaal	Geheel of deels vrij aan de buitenlucht
Toestand van het materiaal	Matig beschadigd, matig verweerd

Beschrijving	Afwateringsbuis keuken
Omgeving	Buiten
Primaire drager	Sanitaire infrastructuur en uitrusting (toe- en afvoer)
Asbestmateriaal	Buis, koker, leiding, pijp, doorvoer
Bindmiddel van asbestmateriaal	Cement
Gebondenheid op basis van bindmiddel	Hecht
Hoeveelheid (lengte - omtrek - dikte - aantal)	<ul style="list-style-type: none">• 1,00 m - 15,00 cm - 1,00 cm - 1 stuk
Totaal volume	0,002 m ³
Eenvoudig bereikbaar	Nee <ul style="list-style-type: none">• Het asbestmateriaal is bedekt (uitgezonderd laag verf, coating, behang, kunststof, textiel) en het wegnemen van het bedekkende materiaal kan niet zonder het bedekkende materiaal te beschadigen.
Bevestigingswijze	<ul style="list-style-type: none">• Verlijmd, ingegoten, versmeerd
Identificatiemethode	Vaststelling zonder monsternamen
Destructieve handeling voor identificatie	Nee
Opmerking	Exacte lengte niet te bepalen omdat deze onder wining loopt.

- Zorg voor een veilig beheer. Vermijd het beschadigen van het asbestmateriaal. Controleer de toestand jaarlijks op wijzigingen.

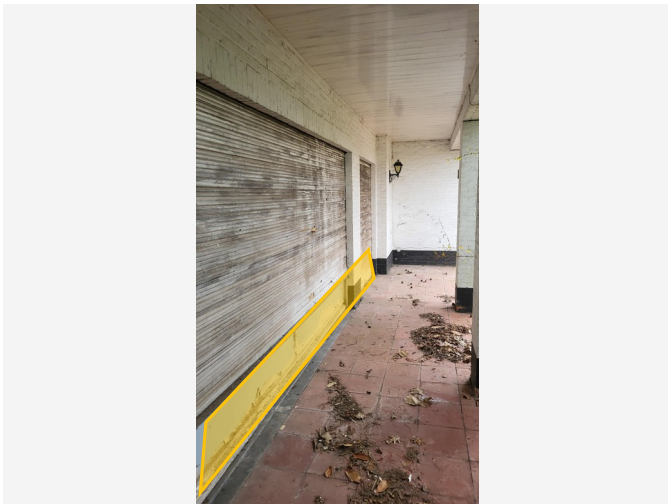
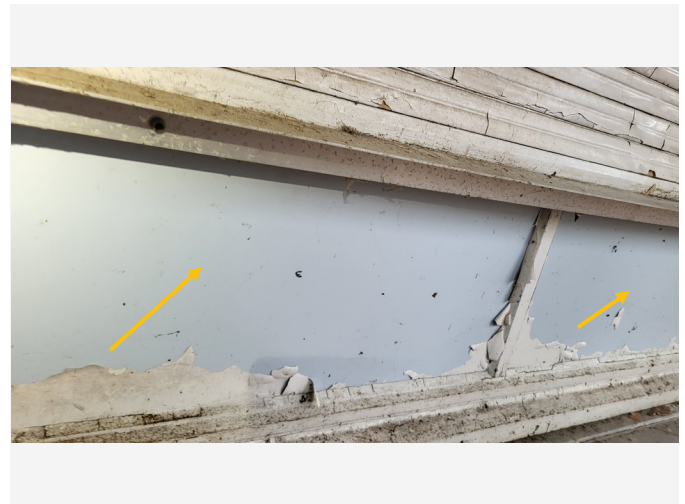
Zorgvuldig beheren

Eindbeoordeling materiaalrisico	Laag materiaalrisico en/of verlaagde kans op vezelvrijgave
---------------------------------	--

Gebondenheid	Categorie 1: hechtgebonden in oorsprong
Asbestsoort (vezeltype)	Crocidoliet aanwezig
Asbestconcentratie	Laag (< 50%)
Afschermingsgraad van het gehele materiaal	Geheel of deels (ook) vrij aan de binnenlucht
Toestand van het materiaal	Onbeschadigd, niet verweerd

Beschrijving	Glasal raampaneel leefruimte
Omgeving	Grenst aan binnen- en buitenlucht
Primaire drager	Wandopening verticaal (raam, deur, ...)
Asbestmateriaal	Plaat, paneel, tablet - Geëmailleerd, type Glasal
Bindmiddel van asbestmateriaal	Cement
Gebondenheid op basis van bindmiddel	Hecht
Hoeveelheid (oppervlakte - dikte - aantal)	<ul style="list-style-type: none">• 4,00 m² - 0,30 cm - 1 stuk
Totaal volume	0,012 m ³
Eenvoudig bereikbaar	Ja
Bevestigingswijze	<ul style="list-style-type: none">• Geklemd• Geschroefd
Identificatiemethode	Vaststelling zonder monsternamen
Destructieve handeling voor identificatie	Nee

- Zorg voor een veilig beheer. Vermijd het beschadigen van het asbestmateriaal. Controleer de toestand jaarlijks op wijzigingen.

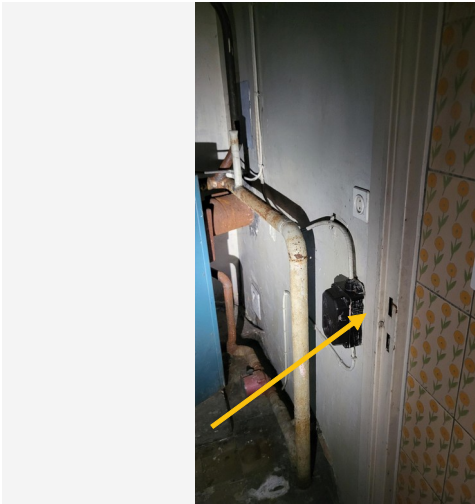
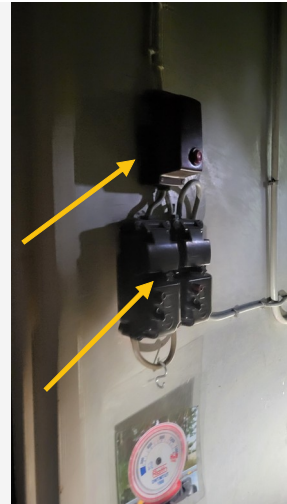
Zorgvuldig beheren

Eindbeoordeling materiaalrisico	Laag materiaalrisico en/of verlaagde kans op vezelvrijgave
---------------------------------	--

Gebondenheid	Categorie 1: hechtgebonden in oorsprong
Asbestsoort (vezeltype)	Crocidoliet aanwezig
Asbestconcentratie	Laag (< 50%)
Afschermingsgraad van het gehele materiaal	Geheel of deels (ook) vrij aan de binnenlucht
Toestand van het materiaal	Onbeschadigd, niet verweerd

Beschrijving	elektrische uitrusting bakeliet
Omgeving	Binnen
Primaire drager	Communicatie en elektrische infrastructuur en uitrusting
Asbestmateriaal	Plaat, paneel, tablet - Type Bakeliet
Bindmiddel van asbestmateriaal	Kunststof of -hars
Gebondenheid op basis van bindmiddel	Hecht
Hoeveelheid (oppervlakte - dikte - aantal)	• 0,20 m ² - 0,30 cm - 1 stuk
Totaal volume	< 0,001 m ³
Eenvoudig bereikbaar	Ja
Bevestigingswijze	• Geschroefd
Identificatiemethode	Vaststelling zonder monsternamen
Destructieve handeling voor identificatie	Nee
Opmerking	Schakelaars, stopcontacten, aftakdozen, uit bakeliet kunnen asbest bevatten. Deze zijn verspreid doorheen ganse gebouw.

- Zorg voor een veilig beheer. Vermijd het beschadigen van het asbestmateriaal. Controleer de toestand jaarlijks op wijzigingen.

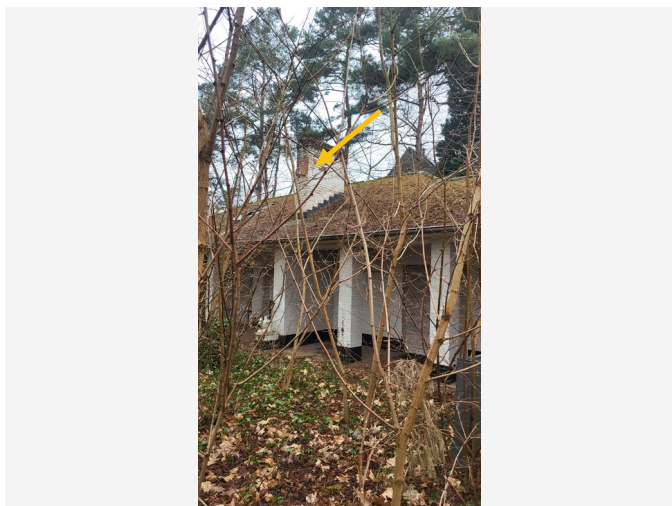
Situeringfoto

Tijdelijke beperking

Reden: Het te onderzoeken materiaal situeert zich hoger dan 3,50 m te rekenen vanaf een veilige ondergrond

Uitleg van de asbestdeskundige: Geen veilige toegang tot schacht.

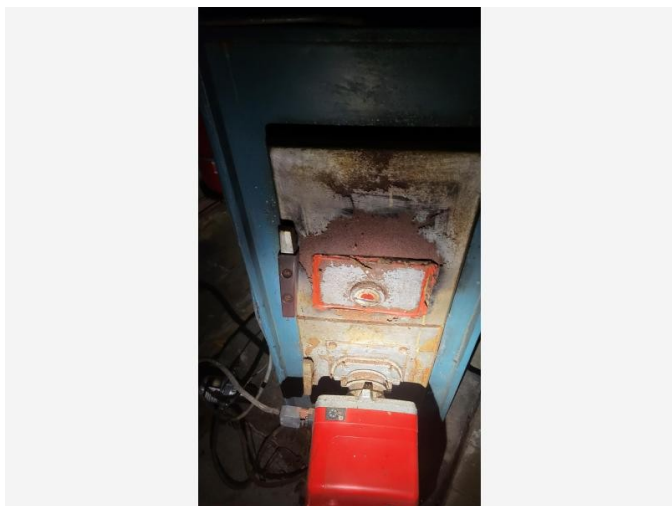
Vrije foto

Ideal Standard gebruikte sinds 1982 geen asbesthoudende materialen meer in hun installaties. Echter het bouwjaar van deze installatie is onbekend. Dit dient nog achterhaald te worden of als asbesthoudend verwijderd te worden.
