Asbestinventarisatetest

Audenhovenlaan 14, 3190 Boortmeerbeek

Attestnummer : 20260429-000036.000

Uitgegeven op : 29.04.2026

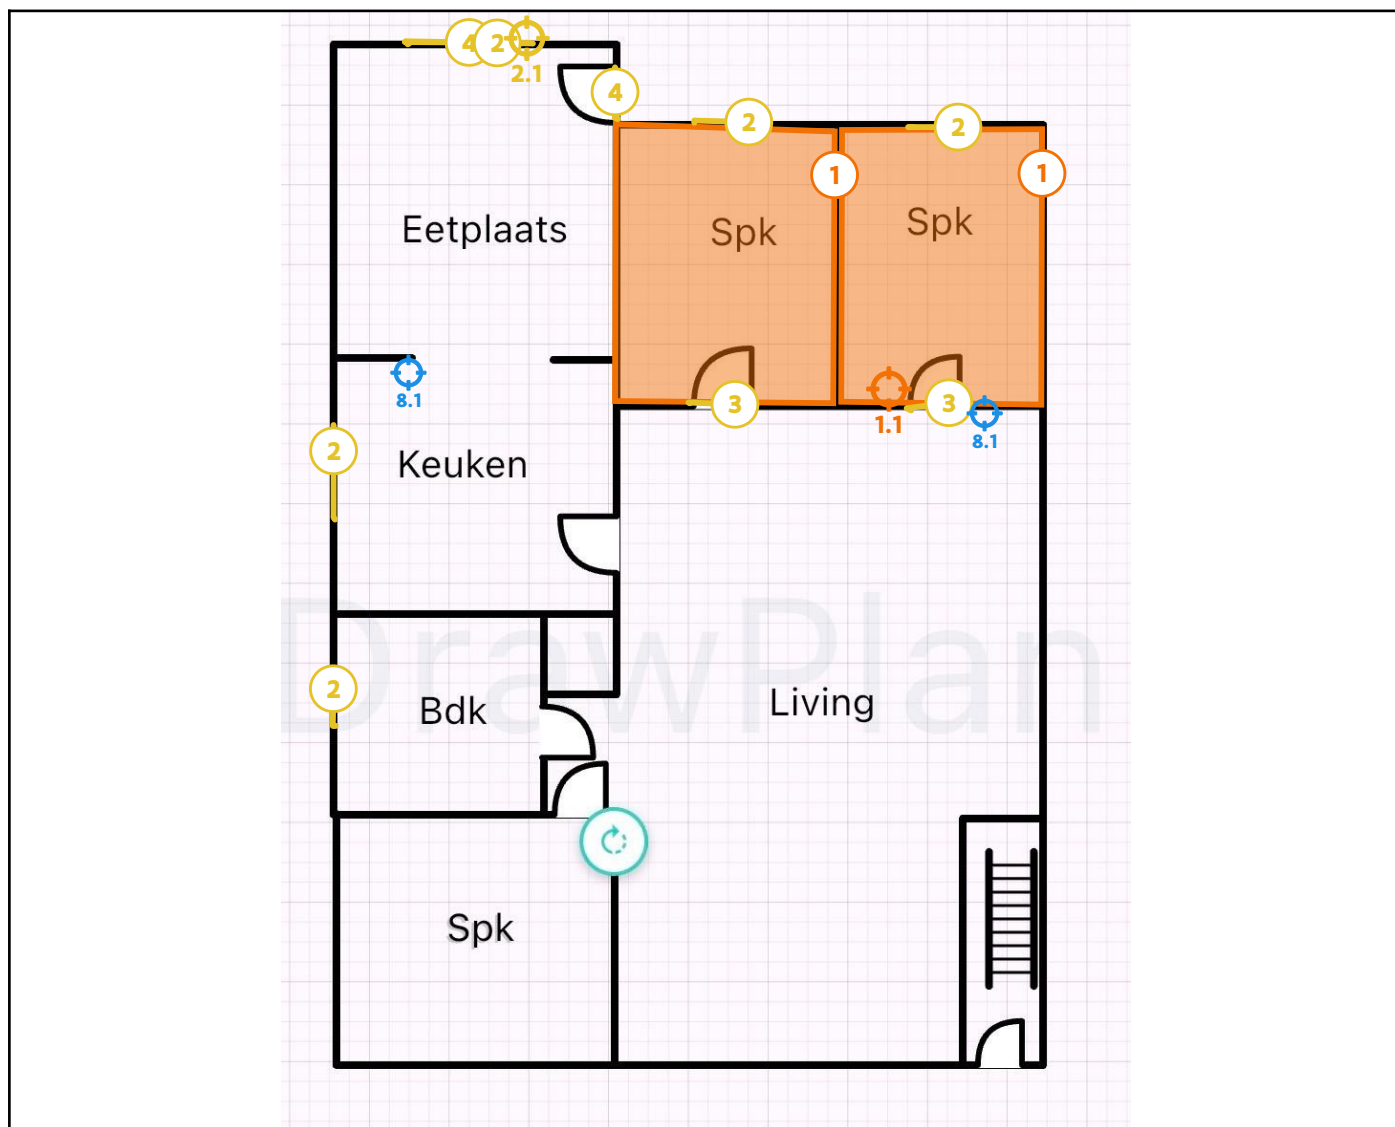
Plan 1.3: Plan gelijkvloers

Beschrijving	Type	Actie
1. Vinyl tegels (colovinyl) + lijm	Asbestmateriaal	Verwijderen
1.1 Code: 5	Puntmonster	-
2. Kit kozijn-raam (met staalname) aluminium raam	Asbestmateriaal	Zorgvuldig beheren
2.1 Code: 2	Puntmonster	-
3. Venstertablet/deurdorpel binnen (massal)	Asbestmateriaal	Zorgvuldig beheren

4. Glasal (visueel vastgesteld)	Asbestmateriaal	Zorgvuldig beheren
8. Muurpleister	Geen asbest	-
8.1 Code: 1	Mengmonster	-

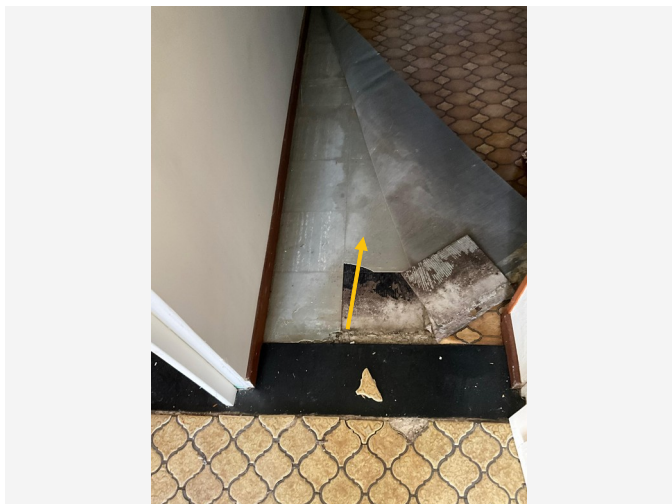
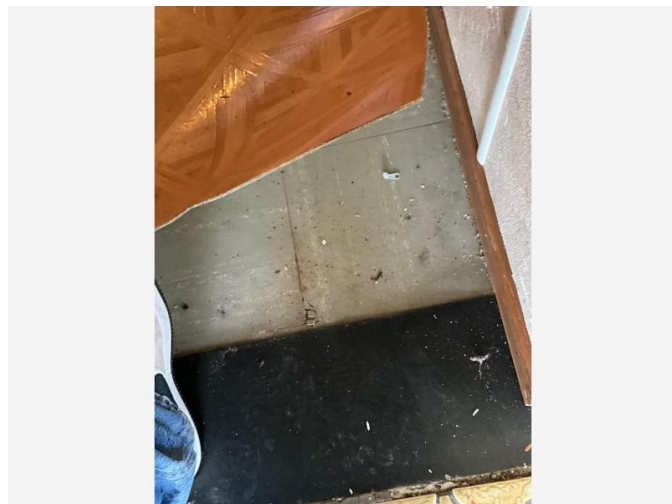
Eindbeoordeling materiaalrisico	Verhoogd materiaalrisico en/of verhoogde kans op vezelvrijgave
---------------------------------	--

Gebondenheid	Categorie 1: hechtgebonden in oorsprong
Asbestsoort (vezeltype)	Alleen chrysotiel aanwezig
Asbestconcentratie	Laag (< 50%)
Afschermingsgraad van het gehele materiaal	Geheel of deels vrij aan de binnenlucht, maar geen contact met binnenluchtstromen
Toestand van het materiaal	Matig beschadigd, matig verweerd

#	Type	Referentie	Resultaat
1.1	Puntmonster	5	Chrysotiel

Beschrijving	Vinyl tegels (colovinyl) + lijm
Omgeving	Binnen
Primaire drager	Vloer
Asbestmateriaal	Prefab - afwerking - Tegel
Bindmiddel van asbestmateriaal	Kunststof of -hars
Gebondenheid op basis van bindmiddel	Hecht
Hoeveelheid (oppervlakte - dikte - aantal)	• 30,00 m ² - 1,00 cm - 1 stuk
Totaal volume	0,30 m ³
Eenvoudig bereikbaar	Ja
Bevestigingswijze	• Verlijmd, ingegoten, versmeerd
Identificatiemethode	Een monstername door de asbestdeskundige met laboanalyse door een asbestlabo.
Destructieve handeling voor identificatie	Nee
Opmerking	De vermelde oppervlaktes en volumes betreffen een beredeneerde schatting. Er worden geen rechten verleend aan deze oppervlaktes/volumes. De dikte is een schatting die voorkomt uit de monsterplaatsen en is daarom niet altijd representatief

Verwijderen

- Zorg voor een veilig beheer. Vermijd het beschadigen van het asbestmateriaal. Controleer de toestand jaarlijks op wijzigingen.
- Scherm in afwachting van verwijdering het asbestmateriaal af van luchtstromingen en verstoring: bijvoorbeeld door het te verpakken, te fixeren, af te dekken, signalisatie - afbakening aan te brengen, ...

- Eenvoudige handelingen: enkel door erkend asbestverwijderaar
Bevestiging los : EH erkend saneerder : de saneerder motiveert de verwijderingsmethode in zijn werkplan. Een kartonnen onderlaag is losgebonden. Uitzonderingen zijn mogelijk maar worden goedgekeurd door FOD Waso volgens huidige regelgeving i.v.m. asbestverwijderingsmethodes Zie ook link Zie <https://ovam.vlaanderen.be/wie-mag-wat-verwijderen> <https://ovam.vlaanderen.be/voorzorgsmaatregelen-bij-asbestverwijdering> <https://ovam.vlaanderen.be/asbestafval-afvoeren> Zie ook wetgevend kader (website van de OVAM en CODEX boek VI titel 3). <http://werk.belgie.be/sites/default/files/content/documents/Welzijn%20op%20het%20werk/Regelgeving/Codex%20boek%20VI%20titel%203%20Asbest.pdf> methodiek verwijderingsmethodes worden achteraan in het attest verder toegelicht

- Hermetische zone (erkend asbestverwijderaar)
bevestiging gelijmd (wit of zwarte lijm) : HZ Erkend saneerder . Bij het lostrekken van de vinyl zal de onderlaag scheuren. Een kartonnen onderlaag is losgebonden. Lijmresten worden met een freesmachine verwijderd in een hermetische zone. Zie ook link Zie <https://ovam.vlaanderen.be/wie-mag-wat-verwijderen>
<https://ovam.vlaanderen.be/voorzorgsmaatregelen-bij-asbestverwijdering>
<https://ovam.vlaanderen.be/asbestafval-afvoeren> Zie ook wetgevend kader (website van de OVAM en CODEX boek VI titel 3). <http://werk.belgie.be/sites/default/files/content/documents/Welzijn%20op%20het%20werk/Regelgeving/Codex%20boek%20VI%20titel%203%20Asbest.pdf> methodiek verwijderingsmethodes worden achteraan in het attest verder toegelicht

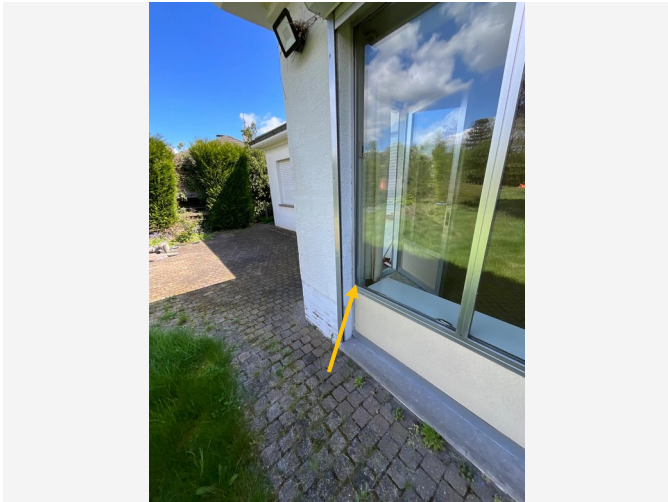
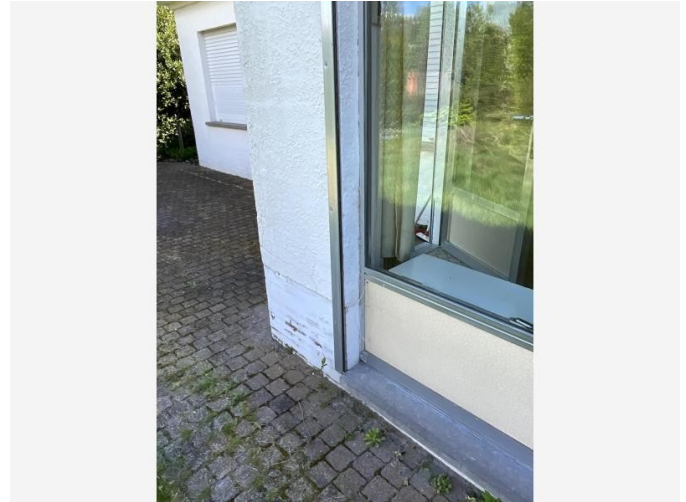
Eindbeoordeling materiaalrisico	Laag materiaalrisico en/of verlaagde kans op vezelvrijgave
---------------------------------	--

Gebondenheid	Categorie 1: hechtgebonden in oorsprong
Asbestsoort (vezeltype)	Alleen chrysotiel aanwezig
Asbestconcentratie	Laag (< 50%)
Afschermingsgraad van het gehele materiaal	Geheel of deels vrij aan de buitenlucht, maar geen contact met binnenlucht
Toestand van het materiaal	Licht beschadigd, licht verweerd. Intacte calciumsilicaatplaat of materiaal met categorie 3-gebondenheid

#	Type	Referentie	Resultaat
2.1	Puntmonster	2	Chrysotiel

Beschrijving	Kit kozijn-raam (met staalname) aluminium raam
Omgeving	Buiten
Primaire drager	Wandopening verticaal (raam, deur, ...)
Asbestmateriaal	In-situ afwerkingslagen - Pasta, stopverf, voegsel, stopsel, vulsel, mastiek, katten, ...
Bindmiddel van asbestmateriaal	Kitten, mastiek, pasta
Gebondenheid op basis van bindmiddel	Hecht
Hoeveelheid (lengte - aantal)	<ul style="list-style-type: none">• 35,00 m - 1 stuk
Totale lengte	35,00 m
Eenvoudig bereikbaar	Ja
Bevestigingswijze	<ul style="list-style-type: none">• Verlijmd, ingegoten, versmeerd
Identificatiemethode	Een monstername door de asbestdeskundige met laboanalyse door een asbestlabo.
Destructieve handeling voor identificatie	Nee
Opmerking	Notitie hoeveelheden betreft +/- 35 lm Het gewicht en lm is een beredeneerde schatting. Er worden geen rechten verleend aan deze oppervlaktes. De dikte is een schatting die voorkomt uit de monsterplaatsen en is daarom niet altijd representatief.

Zorgvuldig beheren

- Zorg voor een veilig beheer. Vermijd het beschadigen van het asbestmateriaal. Controleer de toestand jaarlijks op wijzigingen.

- Eenvoudige handelingen: mag via doe-het-zelf of door werknemer(s) met opleidingsattest eenvoudige handelingen
kit aluminium ramen: Wordt sterk afgeraden deze toepassing via doe-het zelf te verwijderen omwille van reële kans op vezelvrijgave. verwijdering doe het zelf en EH opgeleid personeel : De toepassing extra fixeren en losbeitelen Standaard dragen van de nodige wegwerp beschermingsmiddelen FFP 3 masker , handschoenen en tyvec CAT III type 5-6 , afspoelbaar schoeisel

De toepassing extra fixeren en losbeitelen , verpakken in dubbel plastic afvalzakken , luchtdicht afsluiten en afvoeren naar een plaatselijk containerpark als asbesthoudend afval Voor hechtgebonden toepassingen: Bij verwijdering door doe-het-zelf moet men dit afval dubbel en luchtdicht verpakt aandienen bij het gemeentelijk recyclagepark. Men raadpleegt best op voorhand de voorwaarden van het recyclagepark.

- Eenvoudige handelingen: enkel door erkend asbestverwijderaar EH erkend saneerder.

De saneerder motiveert de verwijderingsmethode in het werkplan. Verwijdering met puntafzuiging dmv een stofzuiger met absoluut filter of (methode inslijpen baksteen voor mastiek gevel/raamkader). Notitie : Bij vernieuwing/vervanging van de ramen : Oud raamwerk word gerecycleerd , er mogen geen restanten aan het raamwerk achter blijven. Zie ook link Zie <https://ovam.vlaanderen.be/wie-mag-wat-verwijderen> <https://ovam.vlaanderen.be/voorzorgsmaatregelen-bij-asbestverwijdering> <https://ovam.vlaanderen.be/asbestafval-afvoeren> Zie ook wetgevend kader (website van de OVAM en CODEX boek VI titel 3). <http://werk.belgie.be/sites/default/files/content/documents/Welzijn%20op%20het%20werk/Regelgeving/Codex%20boek%20VI%20titel%203%20Asbest.pdf> methodiek verwijderingsmethodes worden achteraan in het attest verder toegelicht Mag en wil uzelf verwijderen: Zorg er dan voor dat: -u zich vooraf goed informeert op www.asbestinfo.be -u zich beschermt met een FFP3 mondkap, wegwerphandschoenen, wegwerpoveral Cat III type 5-6, afspoelbaar schoeisel -er geen minderjarigen of derden aanwezig zijn -u beschikt over PE-folie en zakken om loskomende deeltjes en het afval op te vangen en te verpakken -u beschikt over een vernevelaar (water) of fixeermiddel om het abestmateriaal te bevochtigen tijdens de volledige duur van de werken -u weet hoe u asbestmateriaal veilig kan demonteren zonder stof of breuken -u beschikt over natte doeken om eventuele resten en stof weg te nemen

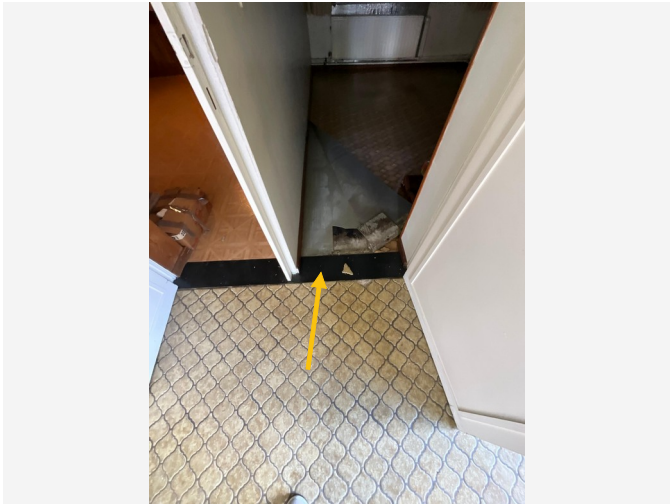
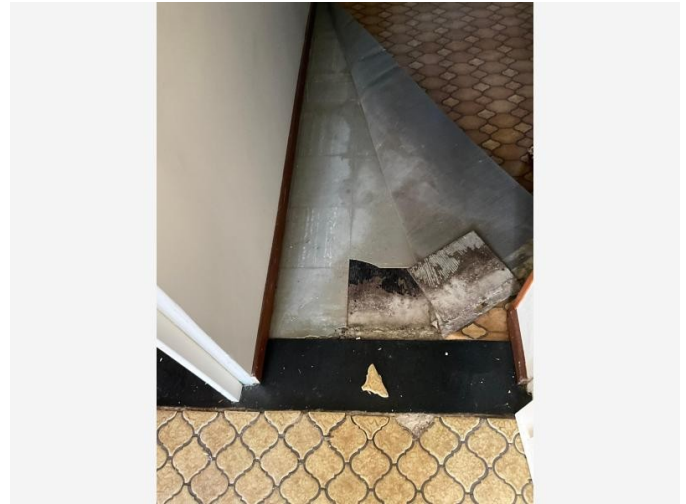
Eindbeoordeling materiaalrisico	Laag materiaalrisico en/of verlaagde kans op vezelvrijgave
---------------------------------	--

Gebondenheid	Categorie 1: hechtgebonden in oorsprong
Asbestsoort (vezeltype)	Alleen chrysotiel aanwezig
Asbestconcentratie	Laag (< 50%)
Afschermingsgraad van het gehele materiaal	Geheel of deels vrij aan binnenluchtstromen
Toestand van het materiaal	Licht beschadigd, licht verweerd. Intacte calciumsilicaatplaat of materiaal met categorie 3-gebondenheid

Beschrijving	Venstertablet/deurdorpel binnen (massal)
Omgeving	Binnen
Primaire drager	Wandopening verticaal (raam, deur, ...)
Asbestmateriaal	Plaat, paneel, tablet - Type Massal
Bindmiddel van asbestmateriaal	Cement
Gebondenheid op basis van bindmiddel	Hecht
Hoeveelheid (oppervlakte - dikte - aantal)	<ul style="list-style-type: none">• 0,50 m² - 2,00 cm - 1 stuk
Totaal volume	0,01 m ³
Eenvoudig bereikbaar	Ja
Bevestigingswijze	<ul style="list-style-type: none">• Verlijmd, ingegoten, versmeerd
Identificatiemethode	De asbestdeskundige beoordeelt het materiaal als asbesthoudend, en dit zonder monstername.
Destructieve handeling voor identificatie	Nee
Opmerking	Visueel verdacht beschouwd. Aantal stuks 2 De vermelde oppervlaktes, diktes, gewichten en volumes betreffen een beredeneerde schatting. Er worden geen rechten verleend aan deze oppervlaktes/diktes/volumes.

Zorgvuldig beheren

- Zorg voor een veilig beheer. Vermijd het beschadigen van het asbestmateriaal. Controleer de toestand jaarlijks op wijzigingen.
- Voer bijkomende staalname(s) uit.

- Eenvoudige handelingen: mag via doe-het-zelf of door werknemer(s) met opleidingsattest eenvoudige handelingen
EH via doe-het zelf : De dorpels of tabletten kunnen voorzichtig losgebeiteld worden, zonder de toepassing zelf te breken , extra bevochtigen om stof te voorkomen Standaard dragen van de nodige wegwerp beschermingsmiddelen FFP 3 masker , handschoenen en tyvec CAT III type 5-6 , afwasbaar schoeisel Verpakken in dubbel plastic folie , sluit luchtdicht af en afvoeren naar het containerpark als hechtgebonden asbestafval. Voor hechtgebonden toepassingen: Bij verwijdering door doe-het-zelf moet men dit afval dubbel en luchtdicht verpakt aandienen bij het gemeentelijk recyclagepark. Men raadpleegt best op voorhand de voorwaarden van het recyclagepark. Zie ook link Zie <https://ovam.vlaanderen.be/wie-mag-wat-verwijderen> <https://ovam.vlaanderen.be/voorzorgsmaatregelen-bij-asbestverwijdering> <https://ovam.vlaanderen.be/asbestafval-afvoeren> Zie ook wetgevend kader (website van de OVAM en CODEX boek VI titel 3). <http://werk.belgie.be/sites/default/files/content/documents/Welzijn%20op%20het>

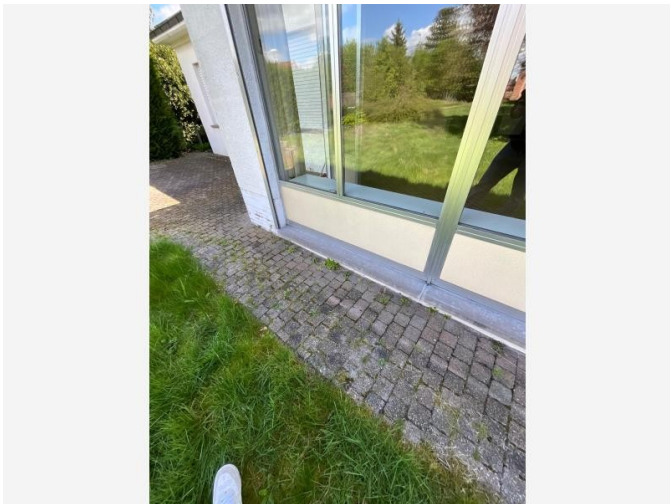
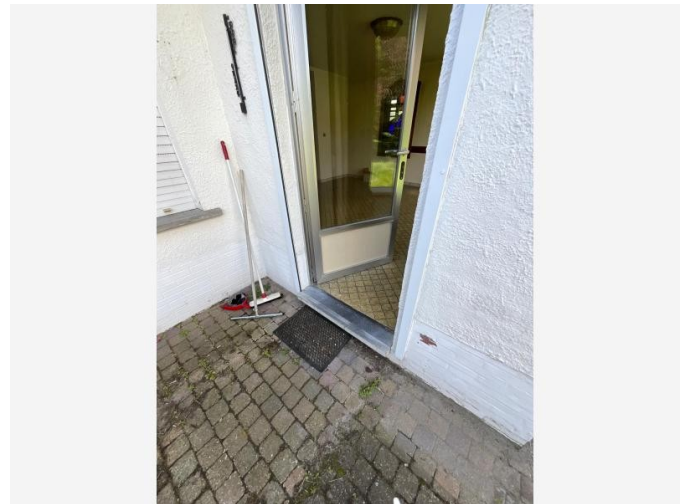
Eindbeoordeling materiaalrisico	Laag materiaalrisico en/of verlaagde kans op vezelvrijgave
---------------------------------	--

Gebondenheid	Categorie 1: hechtgebonden in oorsprong
Asbestsoort (vezeltype)	Crocidoliet aanwezig
Asbestconcentratie	Laag (< 50%)
Afschermingsgraad van het gehele materiaal	Geheel of deels vrij aan binnenluchtstromen
Toestand van het materiaal	Onbeschadigd, niet verweerd

Beschrijving	Glasal (visueel vastgesteld)
Omgeving	Grenst aan binnen- en buitenlucht
Primaire drager	Wandopening verticaal (raam, deur, ...)
Asbestmateriaal	Plaat, paneel, tablet - Geëmailleerd, type Glasal
Bindmiddel van asbestmateriaal	Cement
Gebondenheid op basis van bindmiddel	Hecht
Hoeveelheid (oppervlakte - dikte - aantal)	<ul style="list-style-type: none"> • 1,00 m² - 1,00 cm - 1 stuk
Totaal volume	0,01 m ³
Eenvoudig bereikbaar	Ja
Bevestigingswijze	<ul style="list-style-type: none"> • Geklemd
Identificatiemethode	<p>De asbestdeskundige beoordeelt het materiaal als asbestverdacht en dus asbesthoudend, en dit zonder monstername.</p> <p>Motivatie: De monstername brengt andere schade aan dan schade die inherent is aan de monstername.</p>
Destructieve handeling voor identificatie	Nee
Opmerking	<p>De platen zijn visueel /auditief als asbestverdacht beschouwd. Er werd geen staalname uitgevoerd wegens kans op breukvlakken.</p> <p>De vermelde oppervlaktes, diktes, gewichten en volumes betreffen een beredeneerde schatting. Er worden geen rechten verleend aan deze oppervlaktes/diktes/volumes.</p>

Zorgvuldig beheren

- Zorg voor een veilig beheer. Vermijd het beschadigen van het asbestmateriaal. Controleer de toestand jaarlijks op wijzigingen.
- Voer bijkomende staalname(s) uit.

- Eenvoudige handelingen: mag via doe-het-zelf of door werknemer(s) met opleidingsattest eenvoudige handelingen
Mag verwijderd worden via EH via doe-het zelf :

Standaard dragen van de nodige wegwerp beschermingsmiddelen FFP 3 masker , handschoenen en tyvec CAT III type 5-6 , afwasbaar schoeisel Fixeer de platen , maak de platen voorzichtig los zonder te breken , verpak dubbel met plastic folie , luchtdicht verpakken en afvoeren naar een plaatselijk containerpark als hechtgebonden afval. Voor hechtgebonden toepassingen: Bij verwijdering door doe-het-zelf moet men dit afval dubbel en luchtdicht verpakt aandienen bij het gemeentelijk recyclagepark. Men raadpleegt best op voorhand de voorwaarden van het recyclagepark.

EH opgeleid personeel 8 u basis . Bij vervangen van de ramen kunnen de panelen mee verwijderd worden door de plaatsers van nieuw raamwerk. Alle werknemer(s) moeten wel beschikken over een opleidingsattest eenvoudige handelingen 8u. Raam/deur kader stofvrij maken dmv hepa stofzuiger met absoluutfilter Zie ook link Zie <https://ovam.vlaanderen.be/wie-mag-wat-verwijderen>
<https://ovam.vlaanderen.be/voorzorgsmaatregelen-bij-asbestverwijdering>
<https://ovam.vlaanderen.be/asbestafval-afvoeren> Zie ook wetgevend kader (website van de OVAM en CODEX boek VI titel 3). <http://werk.belgie.be/sites/default/files/content/documents/Welzijn%20op%20het%20werk/Regelgeving/Codex%20boek%20VI%20titel%203%20Asbest.pdf> methodiek verwijderingsmethododes worden achteraan in het attest verder toegelicht.

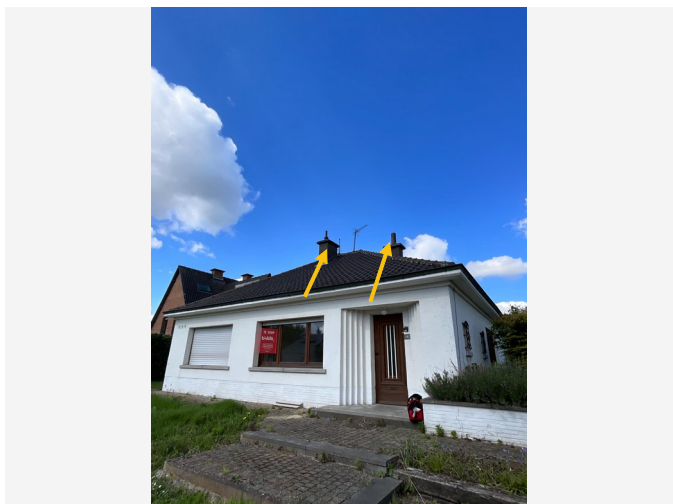
Situeringfoto

Tijdelijke beperking

Reden: Het te onderzoeken materiaal situeert zich hoger dan 3,50 m te rekenen vanaf een veilige ondergrond

Uitleg van de asbestdeskundige: Bij werken (dak of reiniging schouw) kan een stelling geplaatst worden, het is niet duidelijk of er asbestverdachte materialen aanwezig zijn in/rond de schouw.

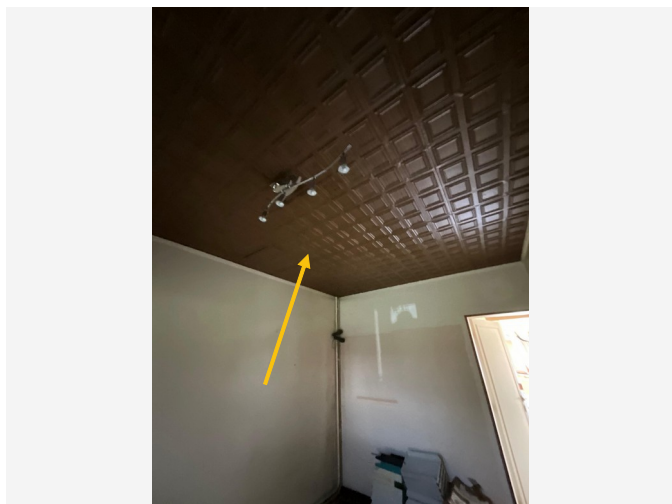
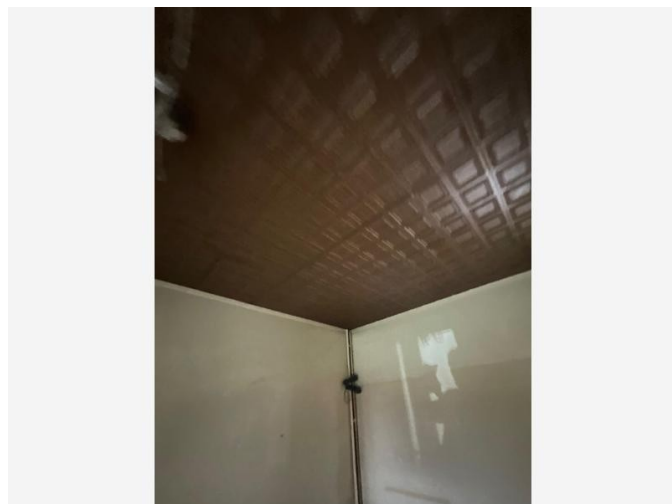
De plafonds zijn vals en betreft houtwerk en gyproc.

Basis voor advies	De asbestdeskundige beoordeelt het materiaal als niet-asbestverdacht.
--------------------------	---

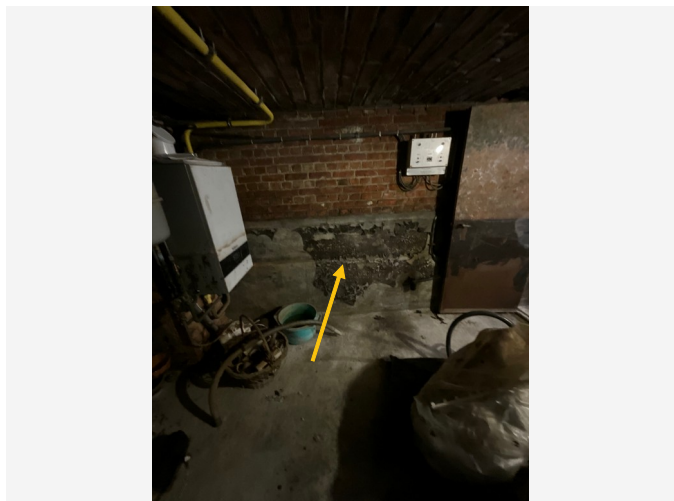
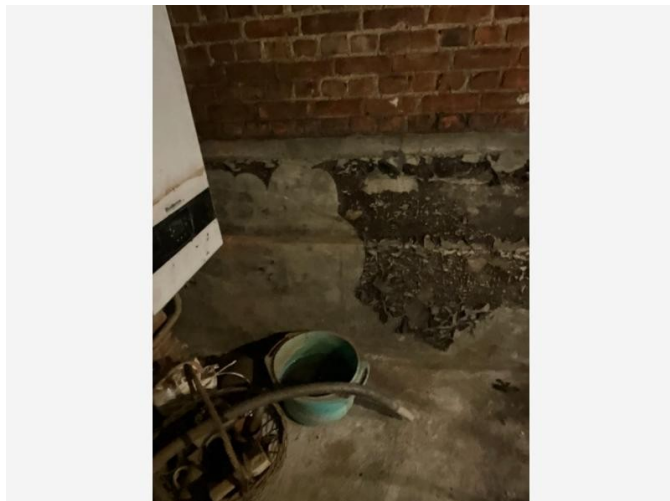
Fiche 7: Cementering binnentoepassing (met staalname)

Geen asbest

#	Type	Referentie	Resultaat
7.1	Mengmonster	3	Geen asbest

Beschrijving	Cementering binnentoepassing (met staalname)
Omgeving	Binnen
Primaire drager	Binnenwand
Bindmiddel van materiaal	Cement
Gebondenheid op basis van bindmiddel	Hecht
Hoeveelheid (gewicht - aantal)	<ul style="list-style-type: none">• 64,96 kg - 1 stuk
Totaal gewicht	64,96 kg
Identificatiemethode	Een monstername door de asbestdeskundige met laboanalyse door een asbestlabo.
Destructieve handeling voor identificatie	Nee
Opmerking	<p>De vermelde oppervlaktes en volumes betreffen een beredeneerde schatting. Er worden geen rechten verleend aan deze oppervlaktes/volumes. De dikte is een schatting die voorkomt uit de monsterplaatsen en is daarom niet altijd representatief.</p> <p>(staal genomen van twee plaatsen)</p>

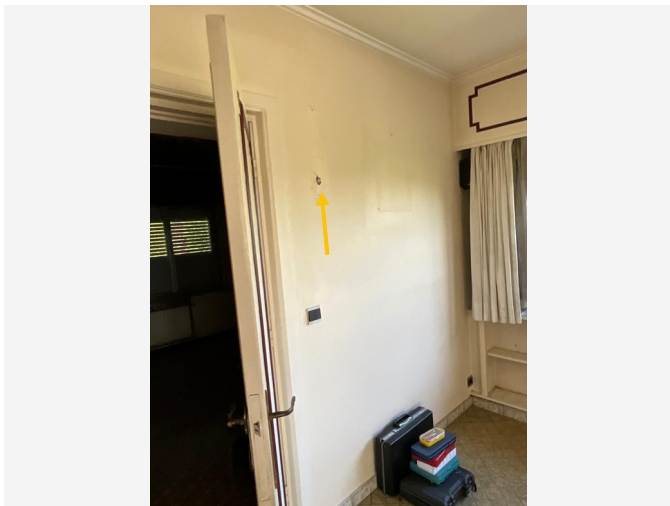
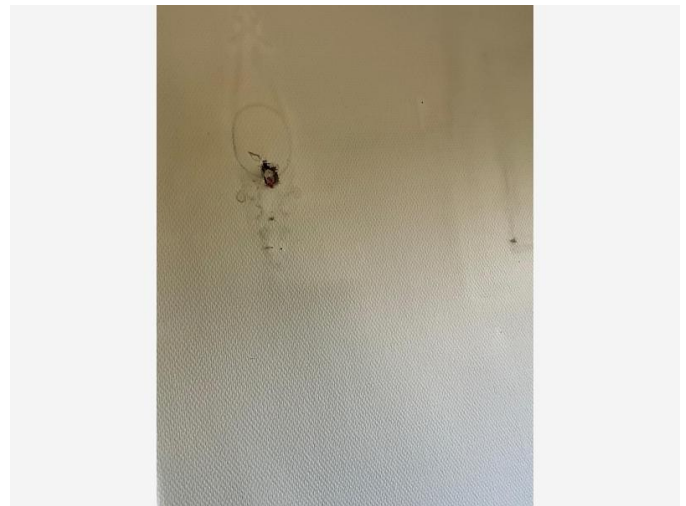
Fiche 8: Muurpleister

Geen asbest

#	Type	Referentie	Resultaat
8.1	Mengmonster	1	Geen asbest

Beschrijving	Muurpleister
Omgeving	Binnen
Primaire drager	Binnenwand
Bindmiddel van materiaal	Gips - kalk
Gebondenheid op basis van bindmiddel	Niet-hechtgebonden
Hoeveelheid (oppervlakte - dikte - aantal)	• 350,00 m ² - 3,00 cm - 1 stuk
Totaal volume	10,50 m ³
Identificatiemethode	Een monstername door de asbestdeskundige met laboanalyse door een asbestlabo.
Destructieve handeling voor identificatie	Nee
Opmerking	<p>Volgens het inspectieprotocol is een monstername van het pleisterwerk verplicht om dit te identificeren als niet-asbesthoudend.</p> <p>Locatie staalnames: individuele ruimte:1 / natte ruimte: 1 / stookplaats: niet bepleisterd / traphal: niet aanwezig</p> <p>De vermelde oppervlaktes en volumes betreffen een beredeneerde schatting. Er worden geen rechten verleend aan deze oppervlaktes/volumes. De dikte is een schatting die voorkomt uit de monsterplaatsen en is daarom niet altijd representatief.</p>

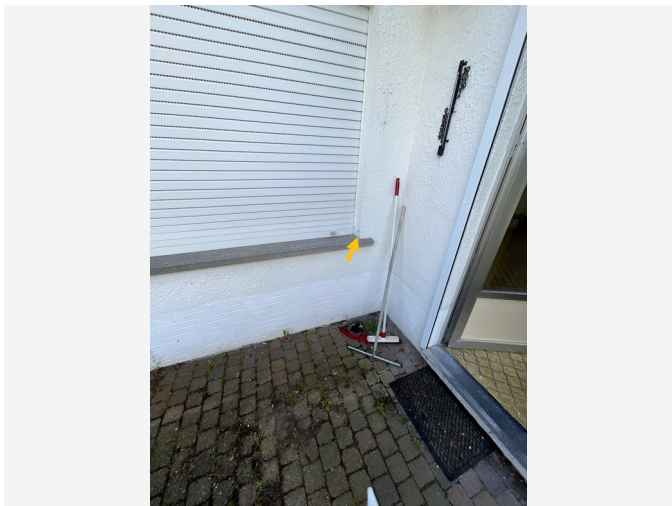
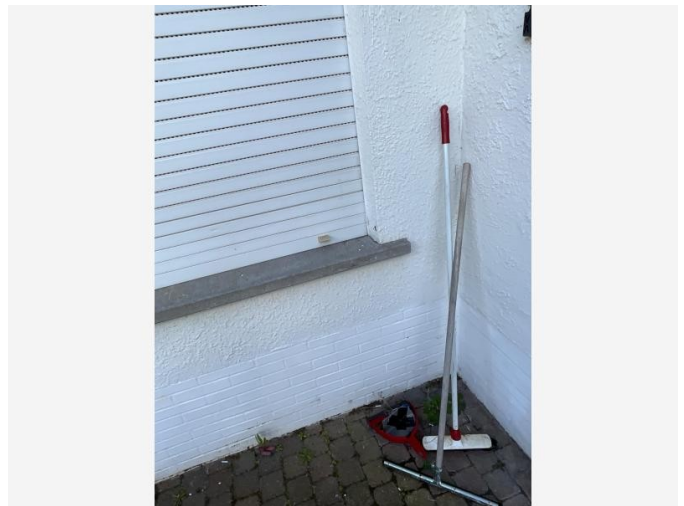
Geen asbest

#	Type	Referentie	Resultaat
9.1	Mengmonster	4	Geen asbest

Beschrijving	Cementering buiten (met staalname)
Omgeving	Buiten
Primaire drager	Wand buitenschil
Bindmiddel van materiaal	Cement
Gebondenheid op basis van bindmiddel	Hecht
Hoeveelheid (gewicht - aantal)	<ul style="list-style-type: none">• 249,99 kg - 1 stuk
Totaal gewicht	249,99 kg
Identificatiemethode	Een monstername door de asbestdeskundige met laboanalyse door een asbestlabo.
Destructieve handeling voor identificatie	Nee
Opmerking	De vermelde oppervlaktes en volumes betreffen een beredeneerde schatting. Er worden geen rechten verleend aan deze oppervlaktes/volumes. De dikte is een schatting die voorkomt uit de monsterplaatsen en is daarom niet altijd representatief.
