# Asbestinventarisatattest

Klein-Vlasselaar 21, 3111 Rotselaar

Attestnummer : 20260914-000024.001

Uitgegeven op : 14.09.2026

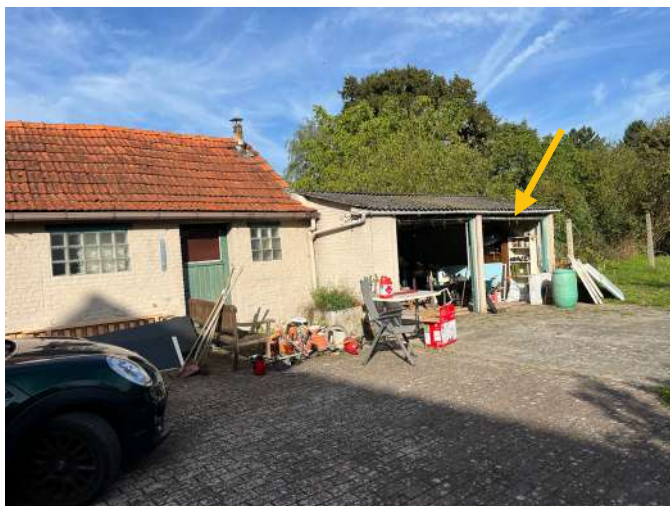
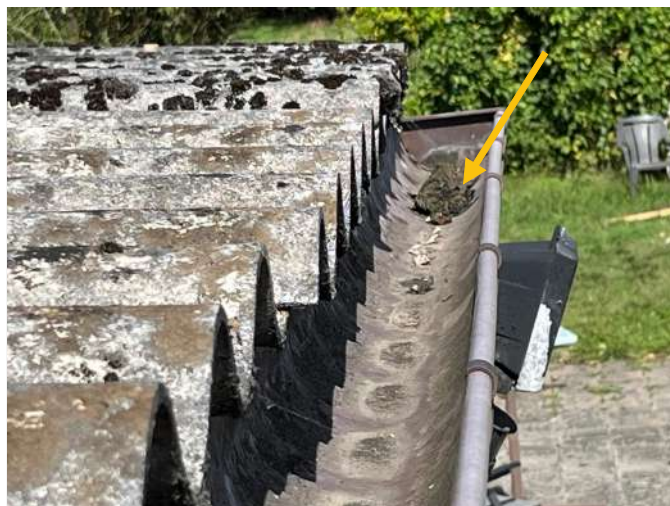
Overzichtsfoto

Detailfoto

Het asbestmateriaal valt onder de mijlpaal van 2040.

**Dringend verwijderen**

- Verwijder het asbestafval.

- Eenvoudige handelingen: mag via doe-het-zelf of door werknemer(s) met opleidingsattest eenvoudige handelingen  
Bij het uitvoeren van eenvoudige handelingen, zoals toegestaan via doe-het-zelfmethoden of door werknemers met een opleidingsattest, is het gebruik van de juiste persoonlijke beschermingsmiddelen (PBM's) verplicht om blootstelling aan asbestvezels te voorkomen. Wij adviseren echter om asbest te laten verwijderen door een werknemer met opleidingscertificaat. Maar het is ook toegestaan via de doe-het-zelfmethode, mits de juiste voorzorgsmaatregelen en PBM's in acht worden genomen. De te gebruiken PBM's zijn:
  - FFP3-mondmasker of halfgelaatsmasker met P3 filter
  - wegwerpovertal (Tyvek CATIII, type 5 en 6)
  - afwasbaar schoeisel

- De toepassingen dienen in zijn geheel, zonder te breken en zonder stofvorming, verdere vergruizing verwijderd te worden. Gebruik hiervoor een vernevelaar of fixeermiddel om het asbestmateriaal eerst te fixeren.

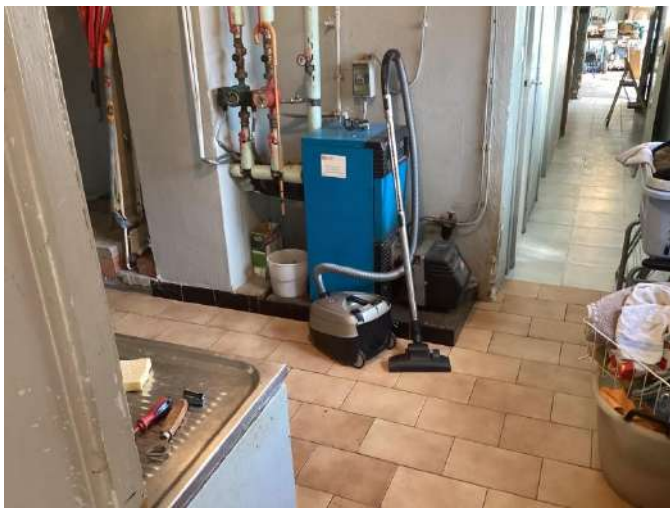
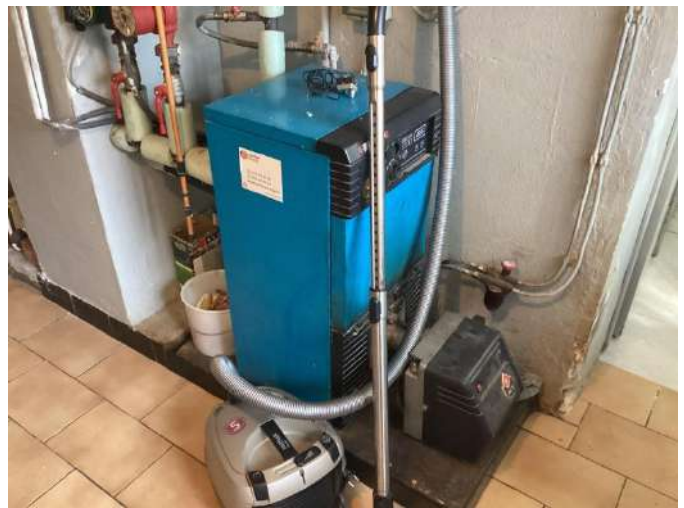
### Fiche 35: Brander/CV-ketel - Isolatie/pakkingen

| Beschrijving | Notitie | Terug te vinden op plannen |
|---|---|---|
| Fiche 35: Brander/CV-ketel - Isolatie/pakkingen | Mogelijk bevat de brander/CV-ketel asbestverdachte isolatie en/of pakkingen. Inspectie zonder demontage was niet mogelijk op moment van de inspectie. | Plan 1.2: Gelijkvloers |

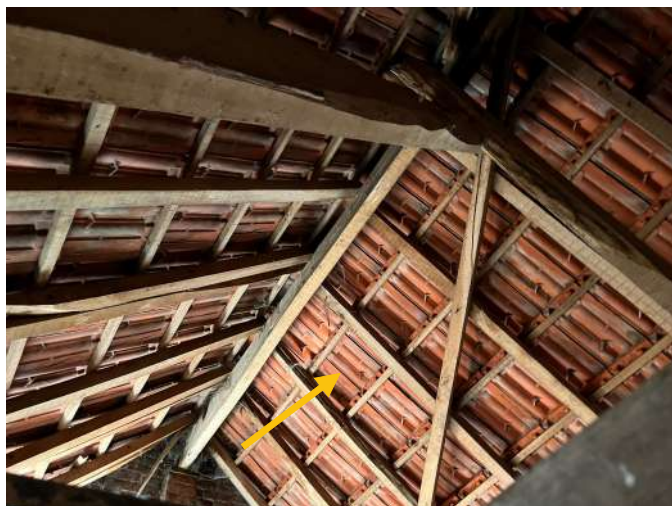
### Fiche 37: Onderdak-niet aanwezig

| Beschrijving | Notitie | Terug te vinden op plannen |
|---|---|---|
| Fiche 37: Onderdak-niet aanwezig | Op moment van inventarisatie werd vastgesteld dat er geen onderdak aanwezig is | Plan 1.8: Zolderverdieping achterbouw<br>Plan 1.10: Zolderverdieping hoofdbouw |
