PATRICK ADAM  
INGÉNIEUR CIVIL

Suite à notre visite sur place, le 06 janvier 2026, du bâtiment situé à la Rue de Florent, 26 à Rumes, veuillez trouver ci-joint notre pré-rapport d'expertise, en tant que Bureau d'Études en Stabilité.

# PRÉ-RAPPORT - STABILITÉ

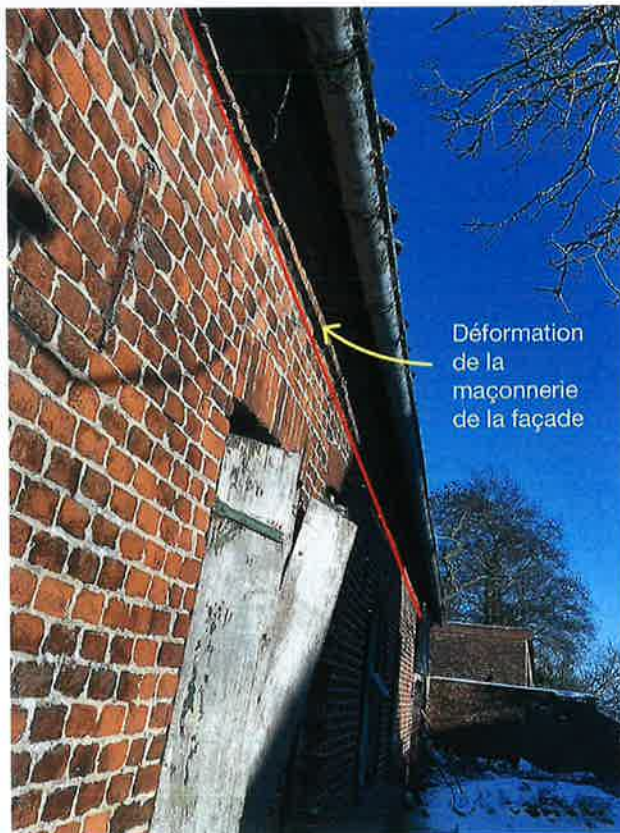
Néanmoins, une déformation structurelle est clairement visible en partie haute de la façade, au niveau du mur gouttereau, comme illustré sur la photographie ci-contre.

Cette déformation laisse supposer des désordres significatifs affectant la structure de la toiture.

Déformation de la maçonnerie de la façade

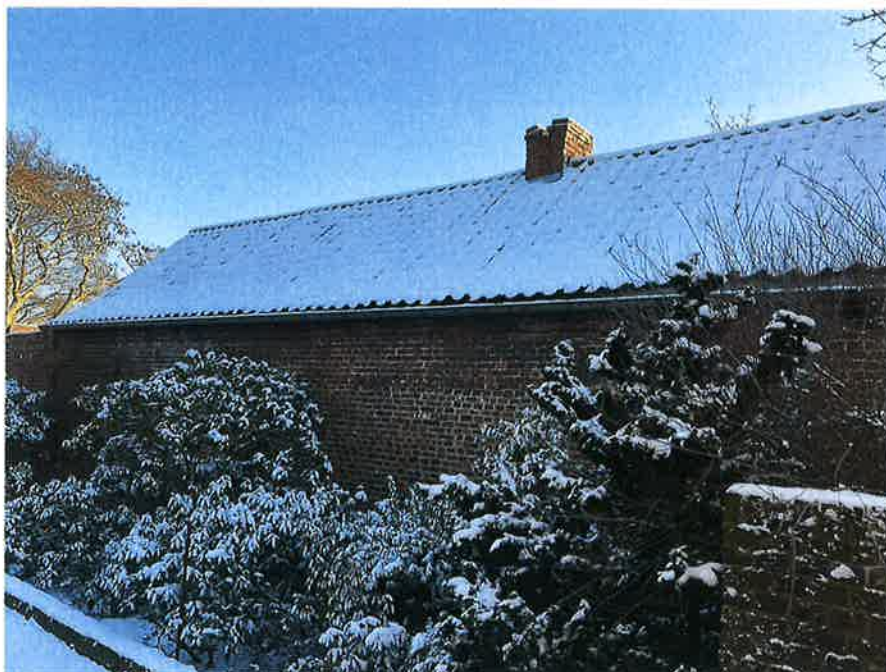
Par ailleurs, la cheminée existante est fracturée en deux parties distinctes, conformément aux éléments visibles sur la photographie ci-dessous. Son état de dégradation avancé constitue un risque immédiat pour la sécurité et nécessite une intervention rapide.

Vue latérale du bâtiment Nord

La cheminée, compte tenu de son état, doit être démontée sans délai. Elle représente un risque de chute pouvant impacter le bâtiment et mettre en danger les personnes à proximité.

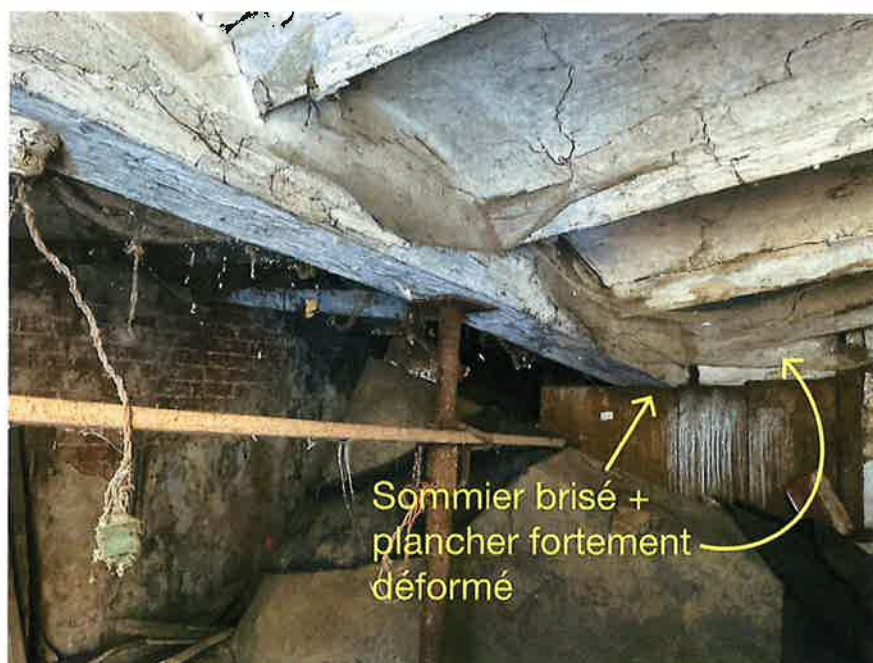
**Première pièce :**  
(côté rue)

Le sommier principal en bois est brisé, et l'ensemble du plancher est dans une situation d'instabilité inquiétante.

L'étau placé ne suffira pas à empêcher un effondrement de cette partie de plancher.

Un étançonnement urgent des planchers et de la charpente est nécessaire, si l'on souhaite conserver certaines parties structurelles : étançonnement par pose d'étais, principalement, et stabilisation du pignon à rue par une société spécialisée.

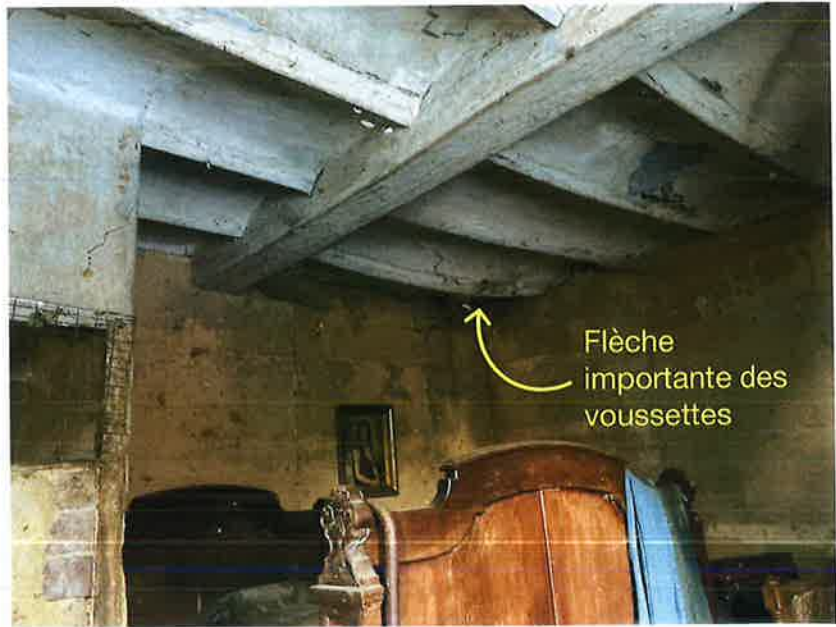
Les voussettes sont fortement déformées, comme le montre la photographie ci-contre.

Le plancher est fissuré et détérioré en de nombreux points.

Ce fléchissement marqué traduit une perte significative de la capacité portante du plancher.

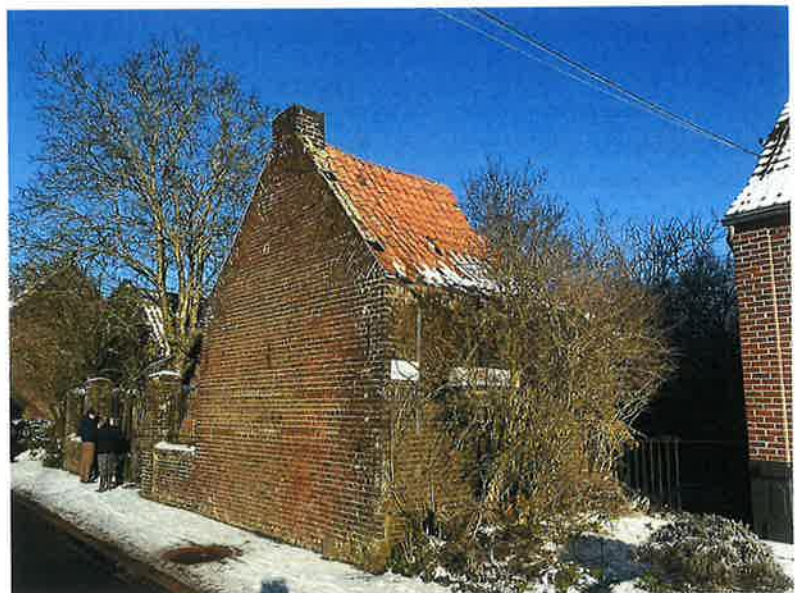
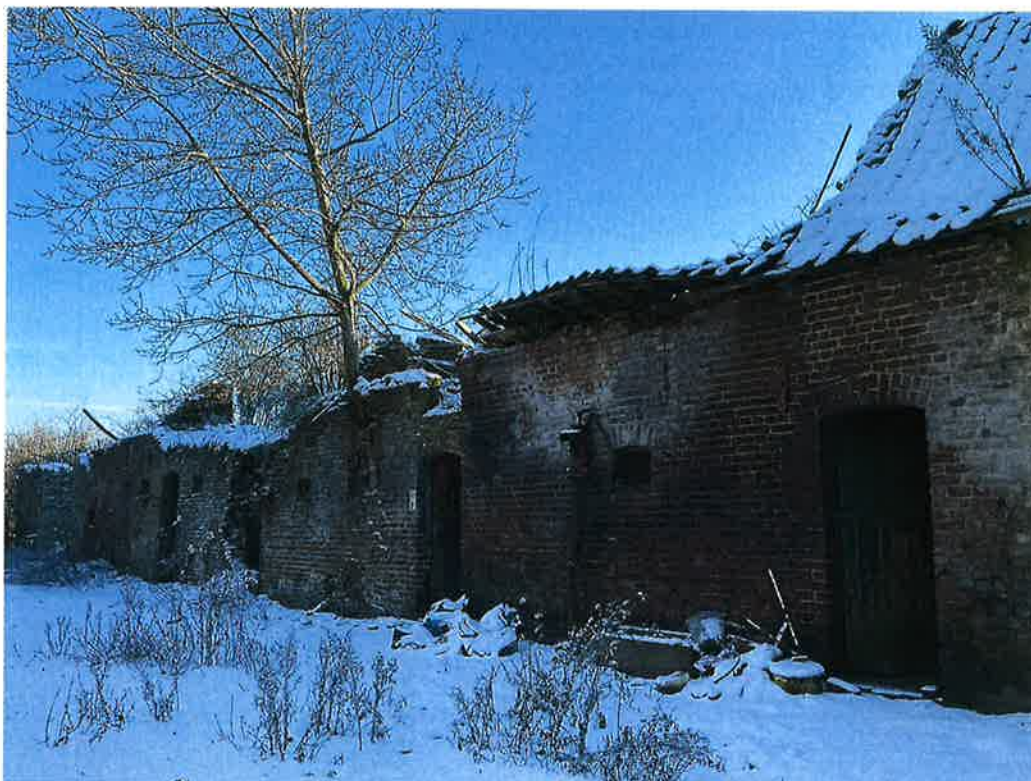
Le bâtiment Sud est à l'état de ruine dans sa quasi-totalité.

Le pignon donnant sur la rue conserve un vestige de toiture.

Toutefois, cet élément résiduel représente un danger pour la stabilité du pignon lui-même, en raison de son état dégradé et de l'absence de reprise structurelle fiable.

Le pignon à rue, quoique peu abîmé, présente un risque réel de chute de maçonneries : la toiture restante est ancrée à ce pignon et pourrait emporter celui-ci au moment où elle s'effondrera.

Le vestige de toiture encore en place doit être démonté avec précaution. Cette opération devra impérativement être réalisée après la mise en place d'un périmètre de sécurité sur la voie publique.

Préalablement, afin d'éviter tout risque de chute de maçonneries et de garantir la sécurité des biens et des personnes environnantes, il est également nécessaire de procéder soit à une stabilisation du pignon de cette aile Sud par une société spécialisée (poutrelles + épinglages), soit à un démontage contrôlé du pignon donnant sur la rue.

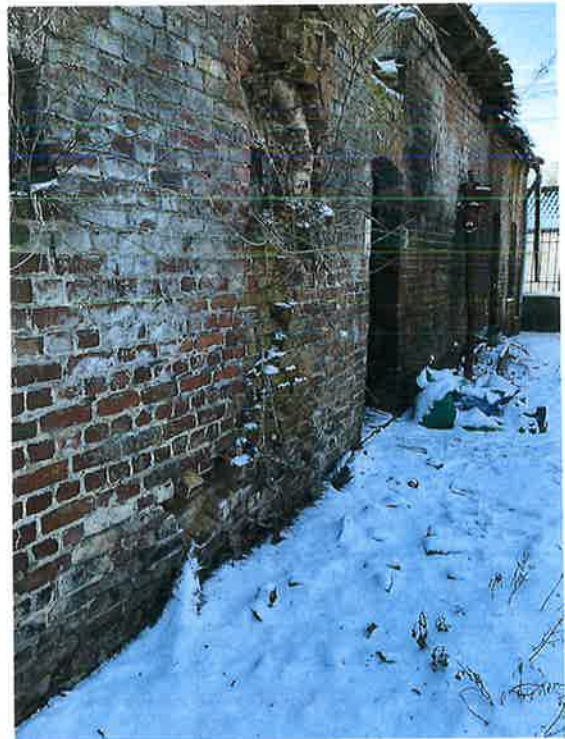
Si une partie des maçonneries est peut-être « récupérable », des démolitions de façades et de murs seront indispensables, comme dans la photo ci-dessus, montrant un arbre encastré et enraciné dans la façade.
