Asbestinventarisatetest

Catstraat 15, 8680 Koekelare

Attestnummer : 20240808-000412.000

Niet-asbestveilig

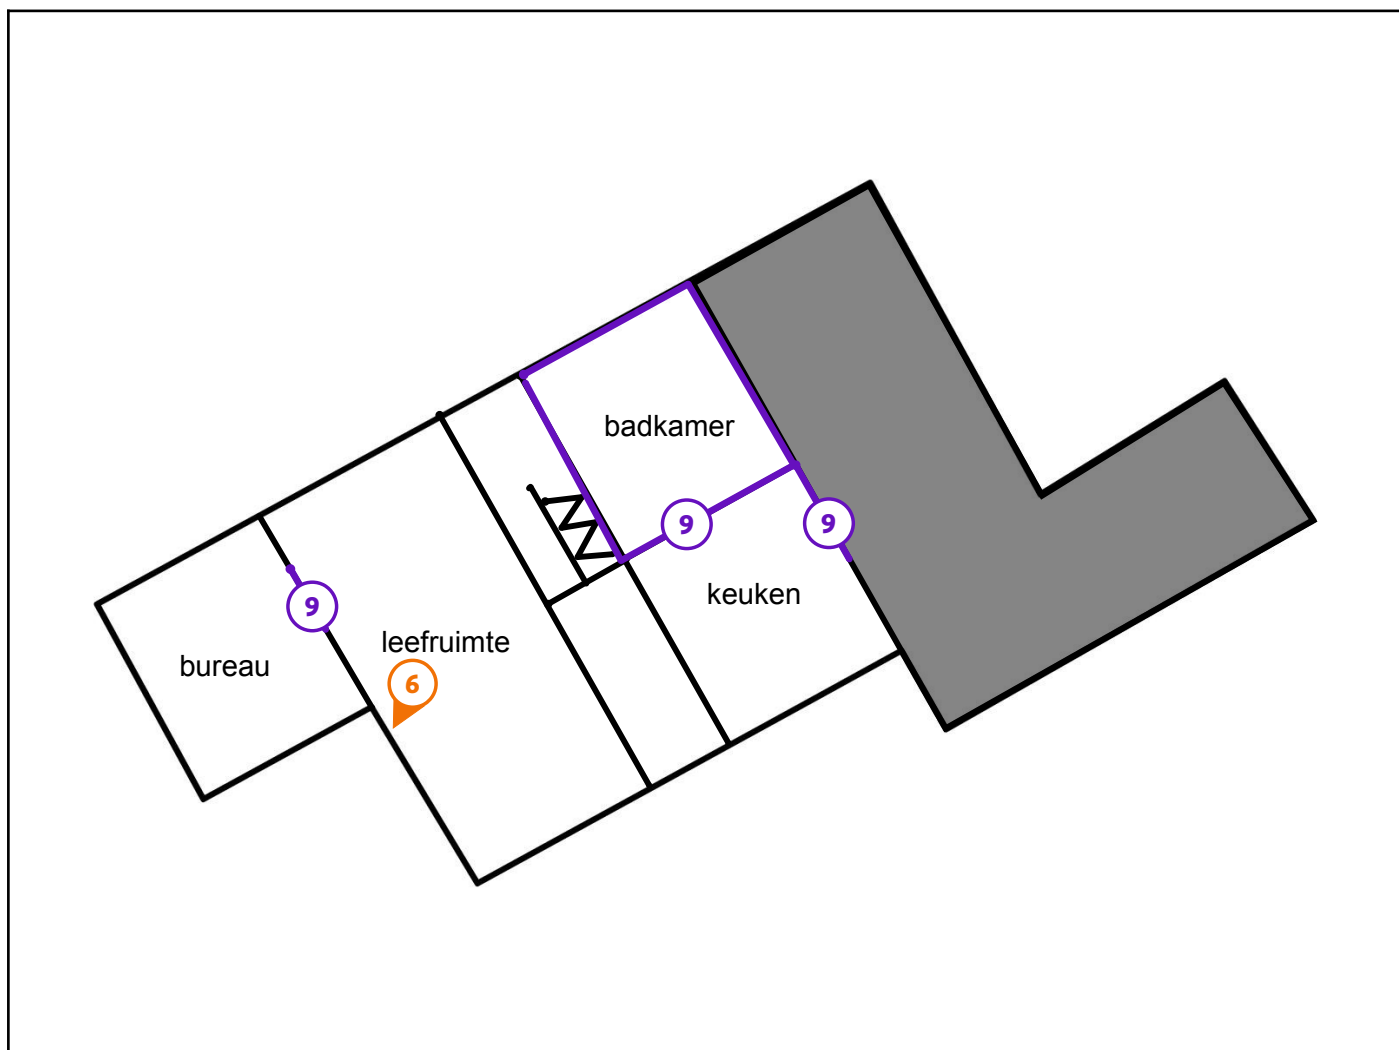
Plan 1.2: Plan gelijkvloers

Beschrijving	Type	Actie
6. Radiatorkraan in bakeliet	Asbestmateriaal	Verwijderen
9. Wandtegels	Advies	-

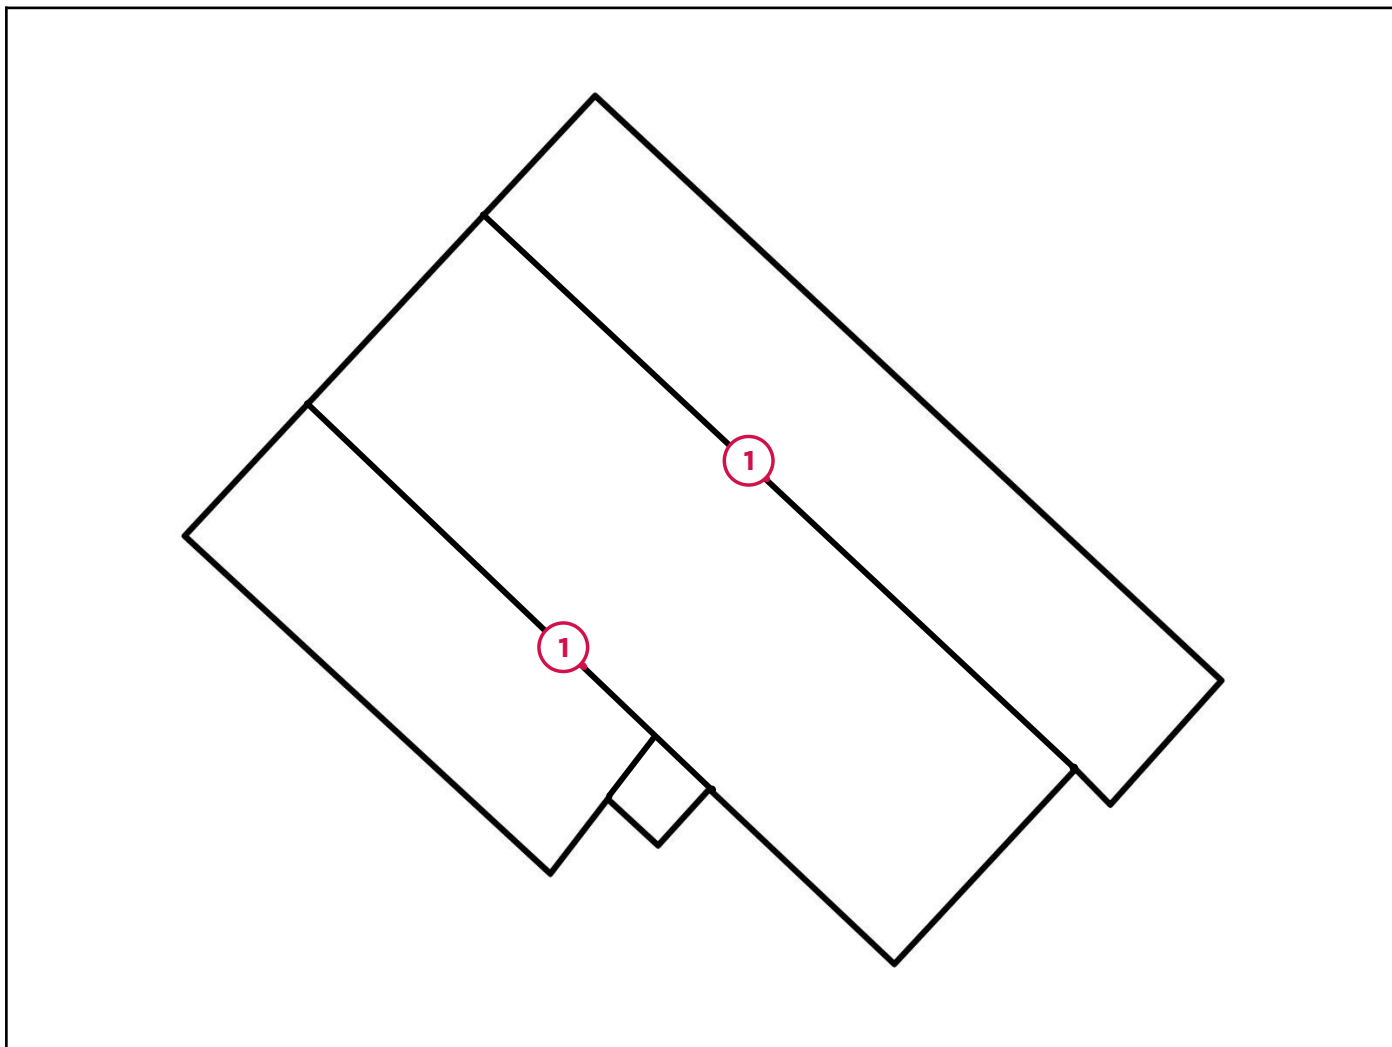
Plan 3.1: Plan loods

Beschrijving	Type	Actie
1. Asbesthoudende deur	Asbestmateriaal	Dringend verwijderen

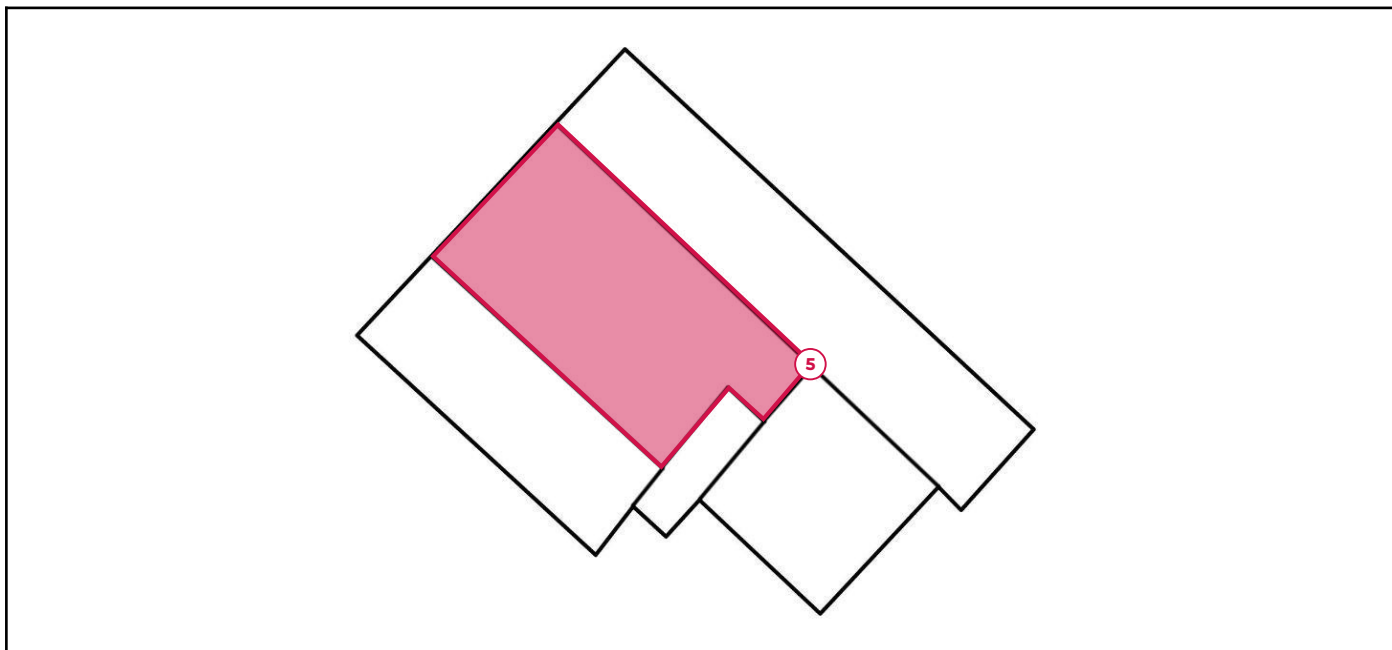
Plan 3.2: Plan daken (onderdak)

Beschrijving	Type	Actie
5. Onderdak loods	Asbestmateriaal	Dringend maatregelen nemen

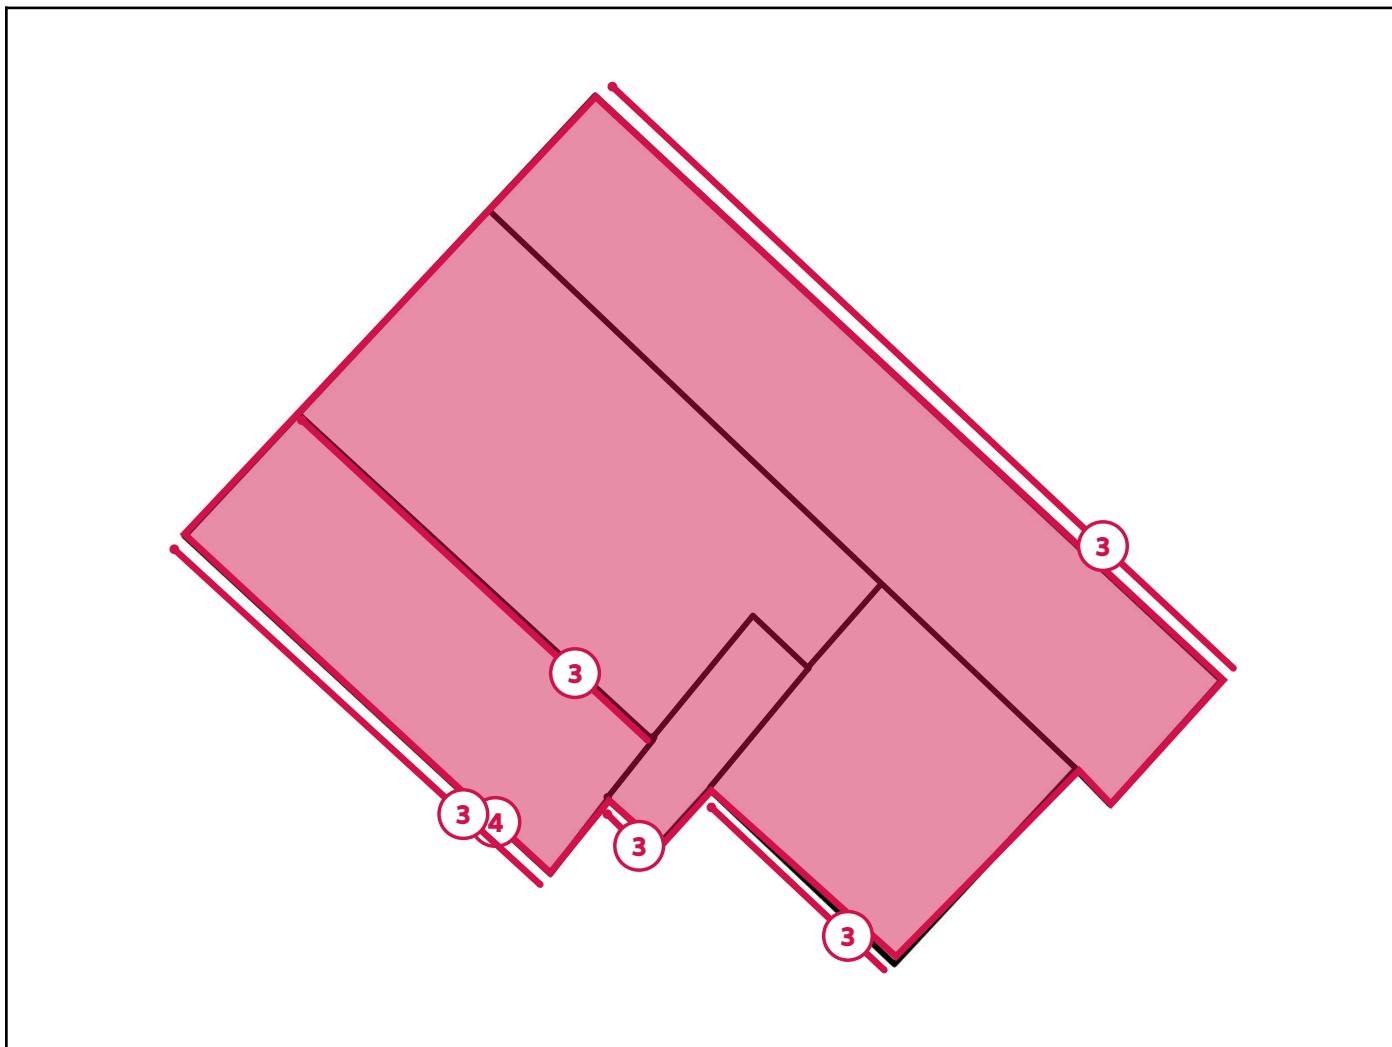
Plan 3.3: Plan daken (golfplaten)

Beschrijving	Type	Actie
3. Afval in dakgoten van asbestcementdaken	Asbestmateriaal	Dringend verwijderen
4. Dak in golfplaten (niet afgeschermd)	Asbestmateriaal	Dringend verwijderen

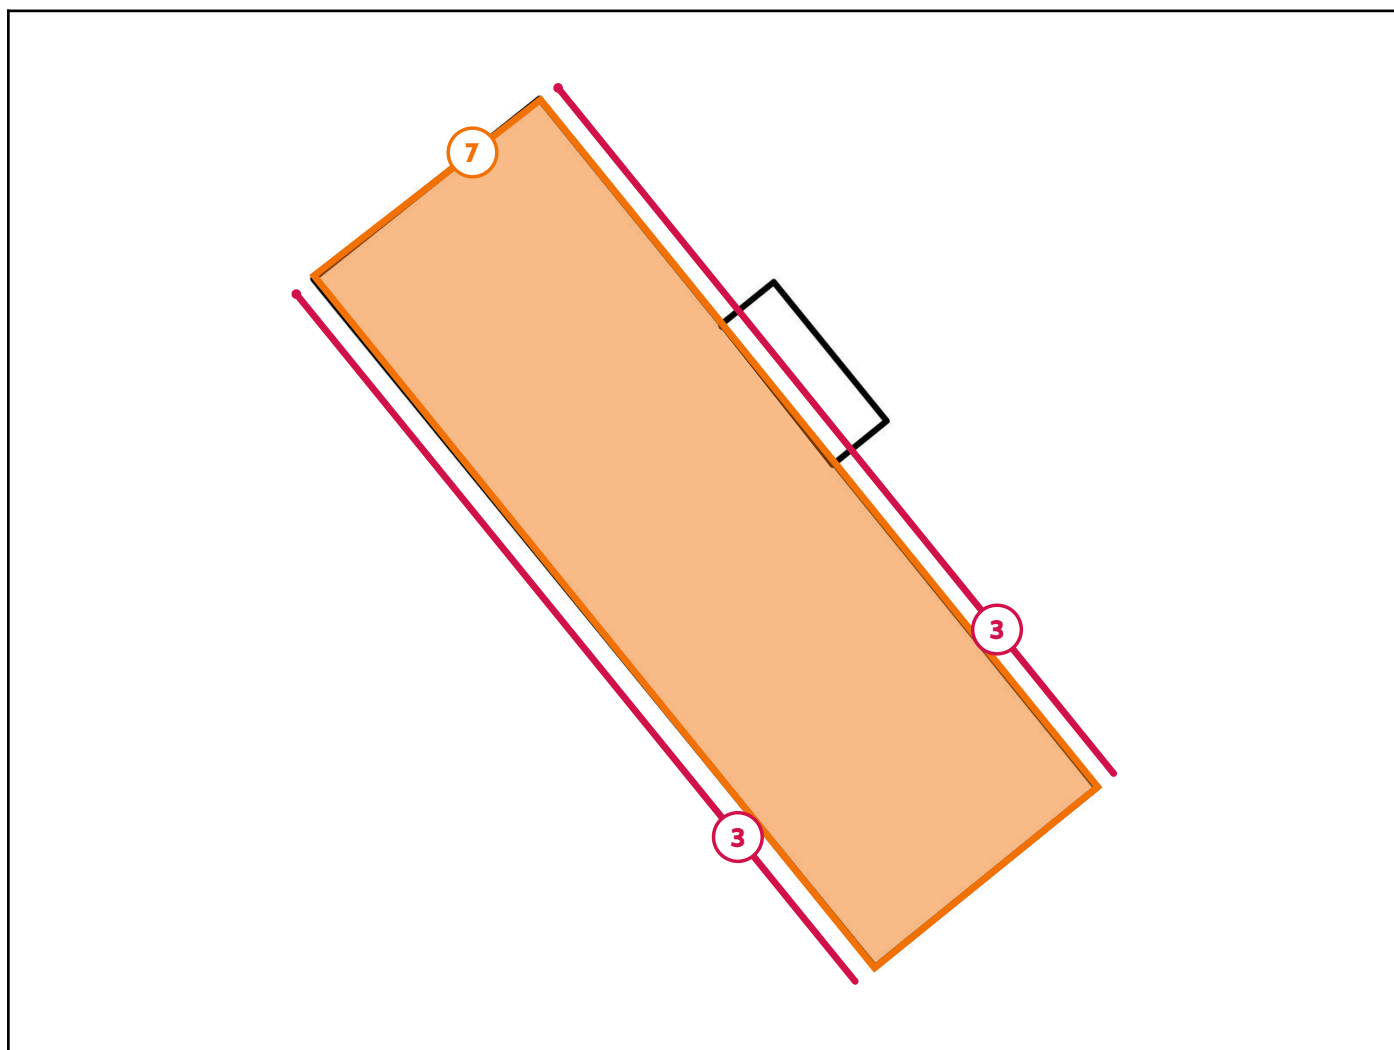
Plan 4.1: Plan loads

Beschrijving	Type	Actie
3. Afval in dakgoten van asbestcementdaken	Asbestmateriaal	Dringend verwijderen
7. Dak in golfplaten (binnen afgeschermd)	Asbestmateriaal	Verwijderen

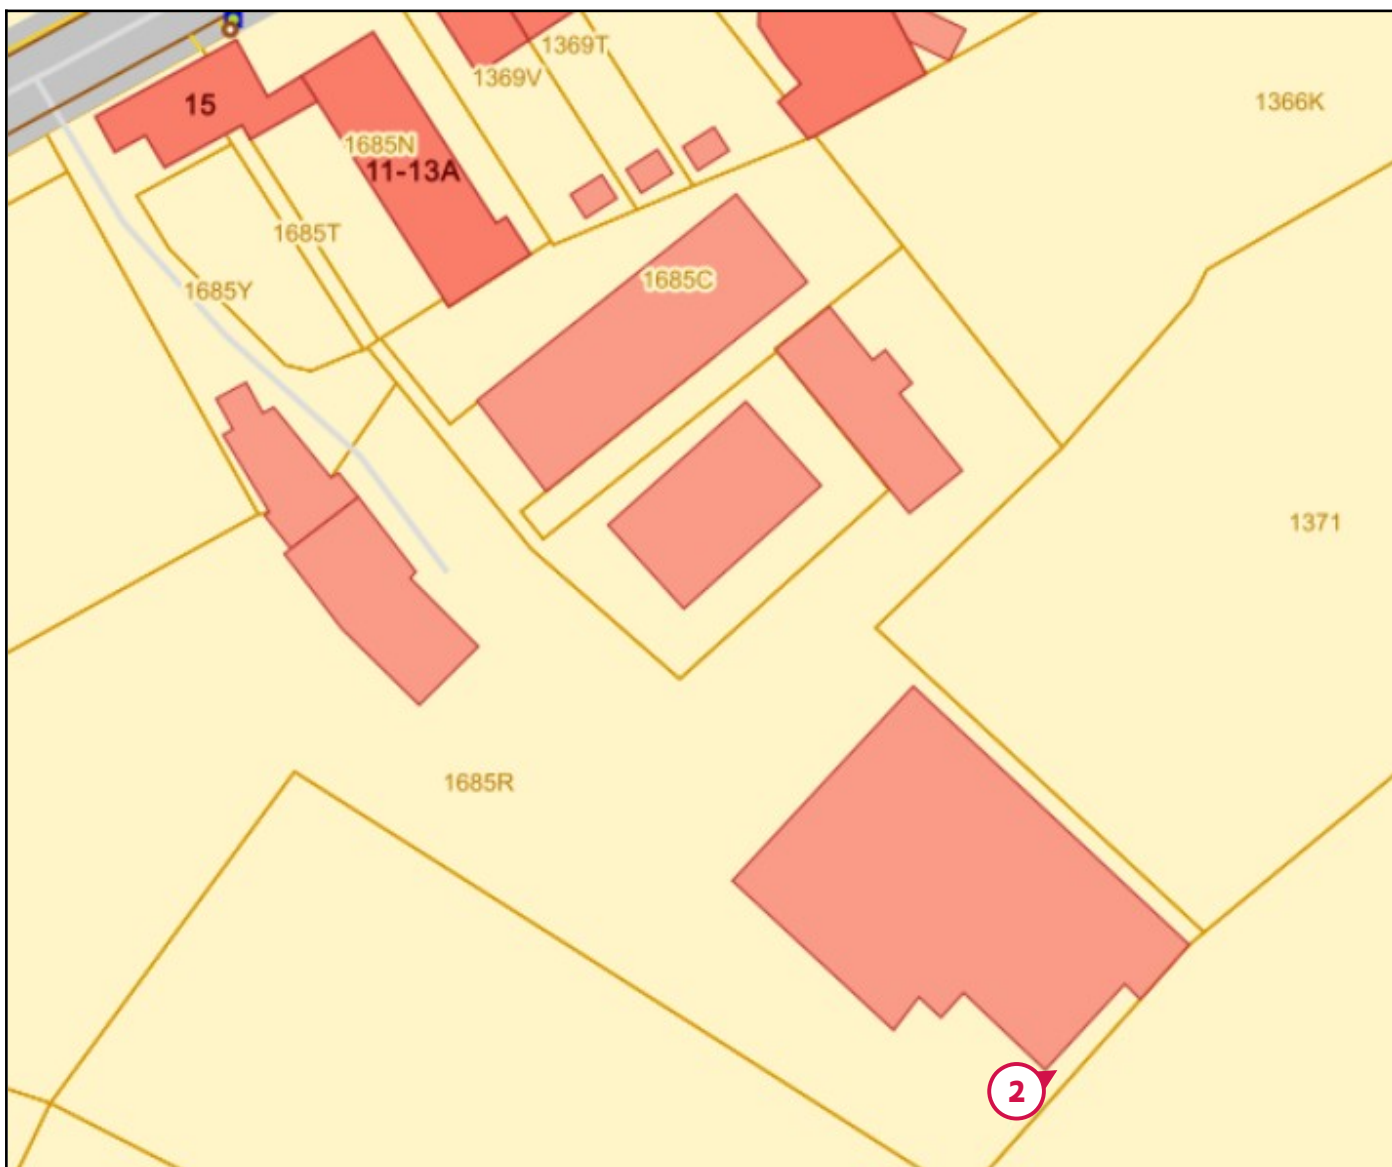
Plan 5.1: Vaststellingen buiten de constructies

Beschrijving	Type	Actie
2. Losliggende golfplaten	Asbestmateriaal	Dringend verwijderen

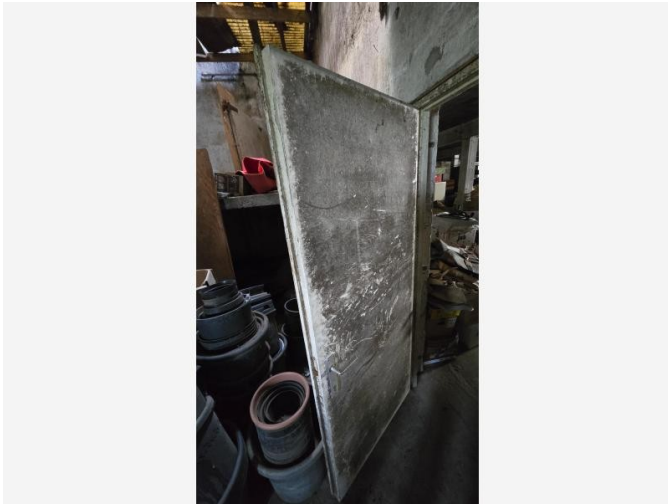
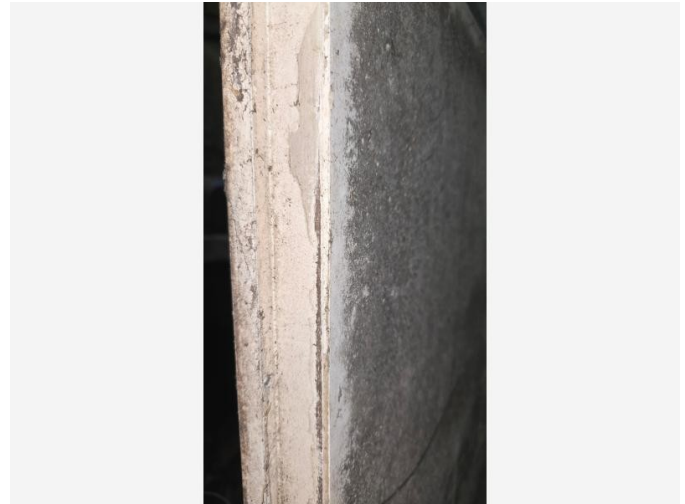
Conclusie

Dringend verwijderen

Eindbeoordeling materiaalrisico	Hoog materiaalrisico en/of hoge kans op vezelvrijgave
---------------------------------	---

Gebondenheid	Categorie 1: hechtgebonden in oorsprong
Asbestsoort (vezeltype)	Crocidoliet aanwezig
Asbestconcentratie	Laag (< 50%)
Afschermingsgraad van het gehele materiaal	Geheel of deels (ook) vrij aan de binnenlucht
Toestand van het materiaal	Matig beschadigd, matig verweerd

Beschrijving	Asbesthoudende deur
Omgeving	Binnen
Primaire drager	Wandopening verticaal (raam, deur, ...)
Asbestmateriaal	Plaat, paneel, tablet - Type Menuiserie
Bindmiddel van asbestmateriaal	Cement
Gebondenheid op basis van bindmiddel	Hecht
Hoeveelheid (oppervlakte - dikte - aantal)	<ul style="list-style-type: none">• 2,00 m² - 0,32 cm - 1 stuk
Totaal volume	0,006 m ³
Eenvoudig bereikbaar	Ja
Bevestigingswijze	<ul style="list-style-type: none">• Verlijmd, ingegoten, versmeerd• Genageld, geniet
Identificatiemethode	Vaststelling zonder monsternamen
Destructieve handeling voor identificatie	Nee

- Verwijder dit asbestmateriaal zo snel mogelijk. Volg de toestand goed op.

- Eenvoudige handelingen: mag via doe-het-zelf of door werknemer(s) met opleidingsattest eenvoudige handelingen
De deur mag via doe-het-zelf of door werknemer(s) met opleidingsattest eenvoudige handelingen verwijderd worden.
 - Gebruik steeds PBM's (persoonlijke beschermingsmiddelen) en bevochtig het materiaal voor verwijdering.
 - Beschadig het materiaal niet en gebruik geen machines met hoge snelheid (boor, zaag, slijpmachine, etc.)

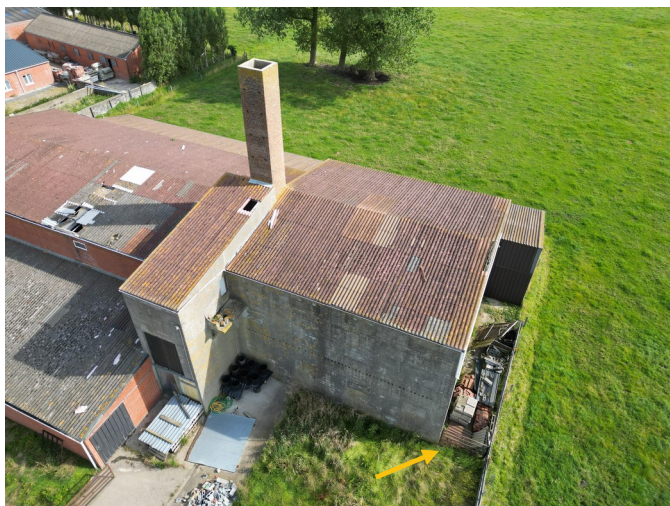
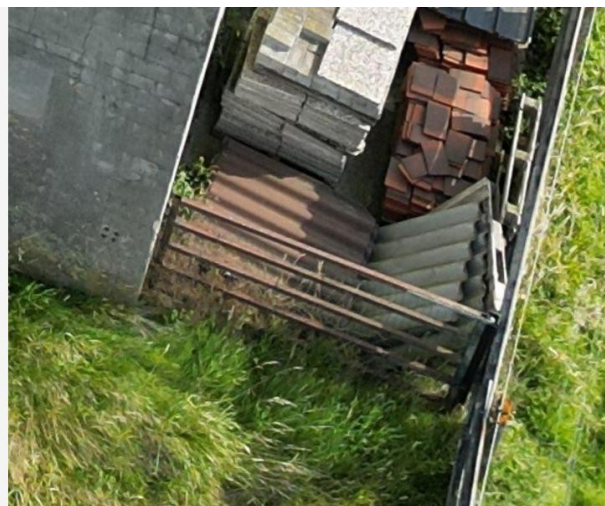
Dringend verwijderen

Beschrijving	Losliggende golfplaten
Type afvalstof	Betreft stock-voorraad of gedemonteerde asbestmaterialen
Aanwezige resten	Losliggende gestapelde golfplaten
Omgeving	Buiten
Primaire drager	Schuin dak
Asbestmaterialen	<ul style="list-style-type: none">Dak- en gevelbekleding - Golfplaat
Bindmiddel van asbestmateriaal	Cement
Gebondenheid op basis van bindmiddel	Hecht
Hoeveelheid (gewicht - aantal)	<ul style="list-style-type: none">500,00 kg - 1 stuk
Totaal gewicht	500,00 kg
Eenvoudig bereikbaar	Ja
Identificatiemethode	Vaststelling zonder monsternamen

- Verwijder het asbestafval.

- Eenvoudige handelingen: mag via doe-het-zelf of door werknemer(s) met opleidingsattest eenvoudige handelingen
Het asbestmateriaal mag via doe-het-zelf of door werknemer(s) met opleidingsattest eenvoudige handelingen verwijderd worden.
- Gebruik steeds PBM's (persoonlijke beschermingsmiddelen) en bevochtig het sediment voor verwijdering.
- Gebruik geen machines die emissie veroorzaken (hogedrukreiniger, bladblazer, enz.)

Verzamel het afval in de daartoe bestemde asbestafvalzak en bezorg deze aan de bestemde sectie van het container- of recyclagepark.

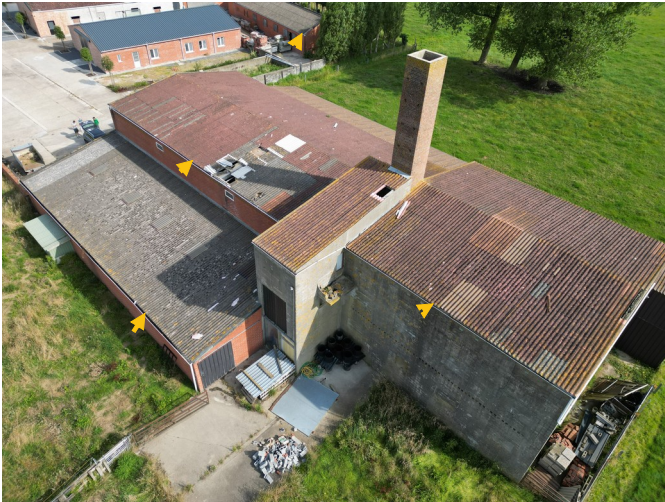
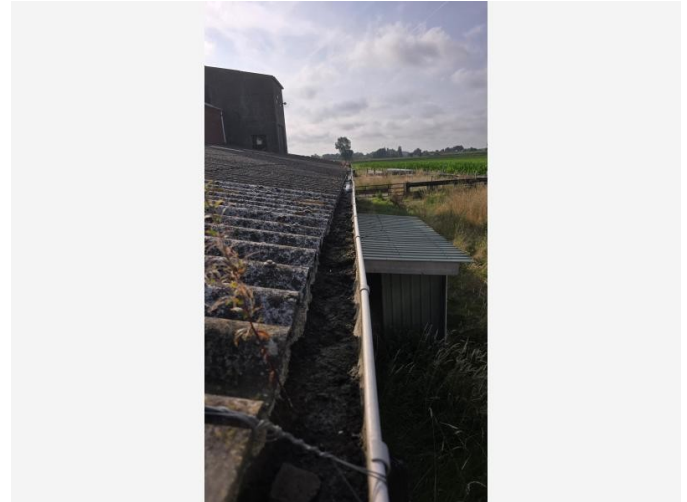
Fiche 3: Afval in dakgoten van asbestcementdaken

Dringend verwijderen

Beschrijving	Afval in dakgoten van asbestcementdaken
Type afvalstof	Betreft resten (contaminatie) van verwerking of beschadiging
Type resten (contaminatie)	<ul style="list-style-type: none">• Stof, deeltjes < 4 mm, flinters, gruis (los, opliggend)• Stof, deeltjes < 4 mm, flinters, gruis (vermengd in materiaal)
Besmette materialen	<ul style="list-style-type: none">• Organisch materiaal (mos, mest, vegetatie, ...)• Sediment (dakgoot, afvoerbuï, regenwaterput, ...)
Bron van de resten	Verweerde golfplaten
Omgeving	Buiten
Primaire drager	Schuin dak
Gebondenheid resten	Niet hecht
Hoeveelheid (gewicht - aantal)	<ul style="list-style-type: none">• 100,00 kg - 1 stuk
Totaal gewicht	100,00 kg
Eenvoudig bereikbaar	Ja
Identificatiemethode	Vaststelling zonder monstername
Opmerking	Het mos in de dakgoot heeft zich vastgehecht met zijn wortels in het asbestcement van de golfplaten. Door regenval kan het mos samen met de wortels loskomen en zal dit asbestvezels/bundels meenemen. Het mos en sediment dat in de dakgoot ligt, zal dus gecontamineerd zijn met asbest.

- Verwijder het asbestafval.

- Eenvoudige handelingen: mag via doe-het-zelf of door werknemer(s) met opleidingsattest eenvoudige handelingen
Het asbestmateriaal in de dakgoot mag via doe-het-zelf of door werknemer(s) met opleidingsattest eenvoudige handelingen verwijderd worden.
- Gebruik steeds PBM's (persoonlijke beschermingsmiddelen) en bevochtig het sediment voor verwijdering.
- Gebruik geen machines die emissie veroorzaken (hogedrukreiniger, bladblazer, enz.)

Verzamel het afval in de daartoe bestemde asbestafvalzak en bezorg deze aan de bestemde sectie van het container- of recyclagepark.

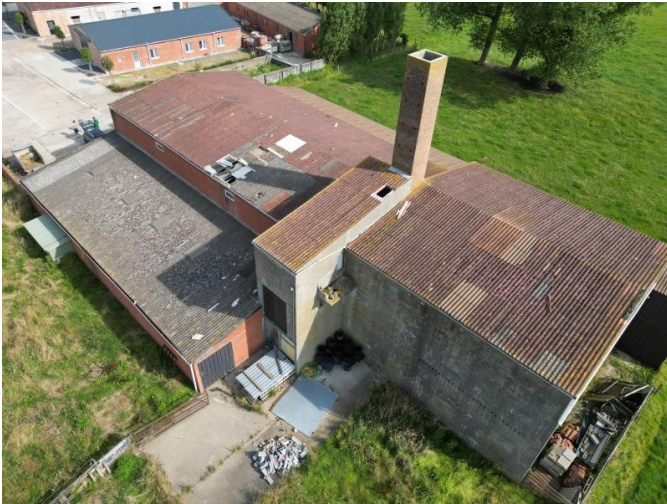
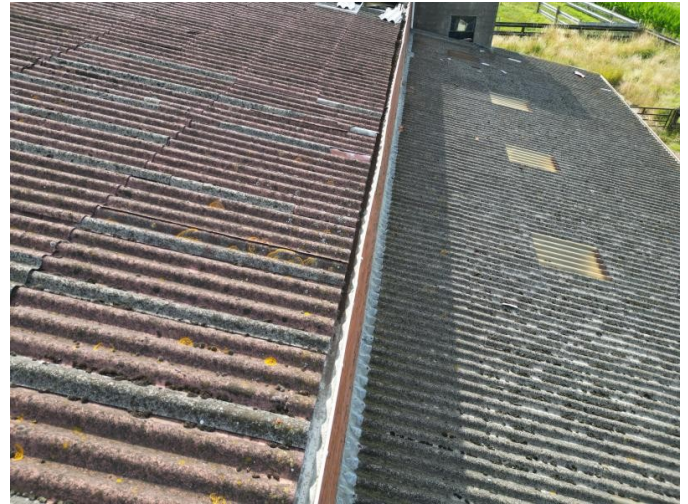
Dringend verwijderen

Eindbeoordeling materiaalrisico	Hoog materiaalrisico en/of hoge kans op vezelvrijgave
---------------------------------	---

Gebondenheid	Categorie 1: hechtgebonden in oorsprong
Asbestsoort (vezeltype)	Crocidoliet aanwezig
Asbestconcentratie	Laag (< 50%)
Afschermingsgraad van het gehele materiaal	Geheel of deels (ook) vrij aan de binnenlucht
Toestand van het materiaal	Matig beschadigd, matig verweerd

Beschrijving	Dak in golfplaten (niet afgeschermd)
Omgeving	Grenst aan binnen- en buitenlucht
Primaire drager	Schuin dak
Asbestmateriaal	Dak- en gevelbekleding - Golfplaat
Bindmiddel van asbestmateriaal	Cement
Gebondenheid op basis van bindmiddel	Hecht
Hoeveelheid (oppervlakte - aantal)	<ul style="list-style-type: none">• 1.200,00 m² - 1 stuk
Totale oppervlakte	1.200,00 m ²
Eenvoudig bereikbaar	Ja
Bevestigingswijze	<ul style="list-style-type: none">• Geschroefd
Identificatiemethode	Vaststelling zonder monsternamen
Destructieve handeling voor identificatie	Nee
Opmerking	Hoeveelheid op basis van indicatie, niet bindend.

- Verwijder dit asbestmateriaal zo snel mogelijk. Volg de toestand goed op.
- Hemelwater dat afspoelt van asbestcement daken of gevels kan asbestdeeltjes bevatten. Gebruik het enkel voor gesloten circuits (bv. spoelen toiletten). Reinig na het vervangen van het dak of de gevel de dakgoten en regenwaterput of -ton om asbesthoudend sediment of slib te verwijderen

- Eenvoudige handelingen: mag via doe-het-zelf of door werknemer(s) met opleidingsattest eenvoudige handelingen
De golfplaten mogen via doe-het-zelf of door werknemer(s) met opleidingsattest eenvoudige handelingen verwijderd worden.
 - Gebruik steeds PBM's (persoonlijke beschermingsmiddelen) en bevochtig het materiaal voor verwijdering.
 - Beschadig het materiaal niet en gebruik geen machines met hoge snelheid (boor, zaag, slijpmachine, etc.)

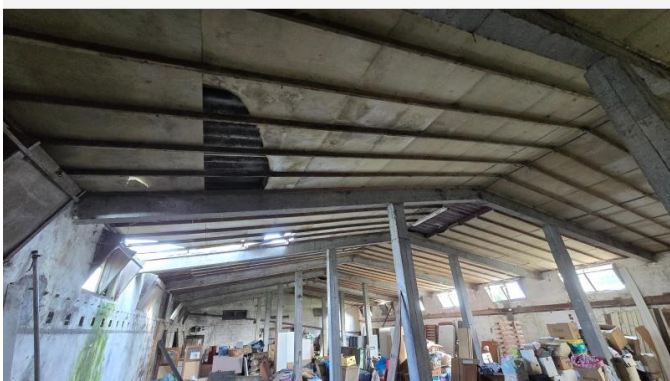
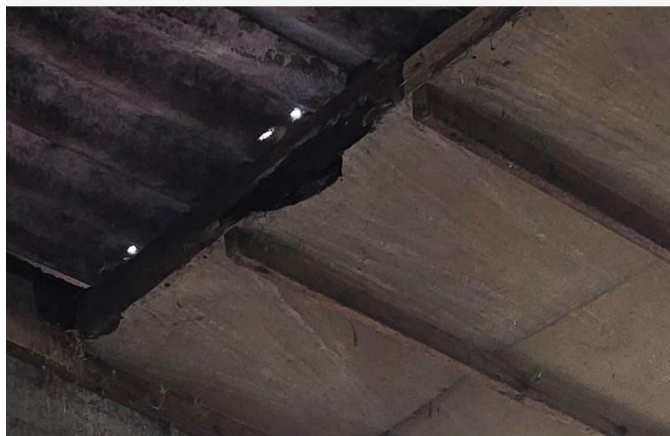
Dringend maatregelen nemen

Eindbeoordeling materiaalrisico	Hoog materiaalrisico en/of hoge kans op vezelvrijgave
---------------------------------	---

Gebondenheid	Categorie 1: hechtgebonden in oorsprong
Asbestsoort (vezeltype)	Crocidoliet aanwezig
Asbestconcentratie	Laag (< 50%)
Afschermingsgraad van het gehele materiaal	Geheel of deels (ook) vrij aan de binnenlucht
Toestand van het materiaal	Matig beschadigd, matig verweerd

Beschrijving	Onderdak loods
Omgeving	Binnen
Primaire drager	Schuin dak
Asbestmateriaal	Plaat, paneel, tablet - Type Menuiserite
Bindmiddel van asbestmateriaal	Cement
Gebondenheid op basis van bindmiddel	Hecht
Hoeveelheid (oppervlakte - dikte - aantal)	<ul style="list-style-type: none">• 400,00 m² - 0,32 cm - 1 stuk
Totaal volume	1,28 m ³
Eenvoudig bereikbaar	Nee <ul style="list-style-type: none">• Het asbestmateriaal is bedekt (uitgezonderd laag verf, coating, behang, kunststof, textiel) en het wegnemen van het bedekkende materiaal kan niet zonder het bedekkende materiaal te beschadigen.
Bevestigingswijze	<ul style="list-style-type: none">• Genageld, geniet
Identificatiemethode	Vaststelling zonder monstername
Destructieve handeling voor identificatie	Nee
Opmerking	Hoeveelheid op basis van indicatie, niet bindend.

- Zorg voor een veilig beheer en verwijder dit asbestmateriaal wanneer het bij werken eenvoudig bereikbaar wordt. Controleer de toestand jaarlijks op wijzigingen.

- Eenvoudige handelingen: mag via doe-het-zelf of door werknemer(s) met opleidingsattest eenvoudige handelingen
De menuiserieplaten mogen via doe-het-zelf of door werknemer(s) met opleidingsattest eenvoudige handelingen verwijderd worden.
- Gebruik steeds PBM's (persoonlijke beschermingsmiddelen) en bevochtig het materiaal voor verwijdering.
- Beschadig het materiaal niet en gebruik geen machines met hoge snelheid (boor, zaag, slijpmachine, etc.)

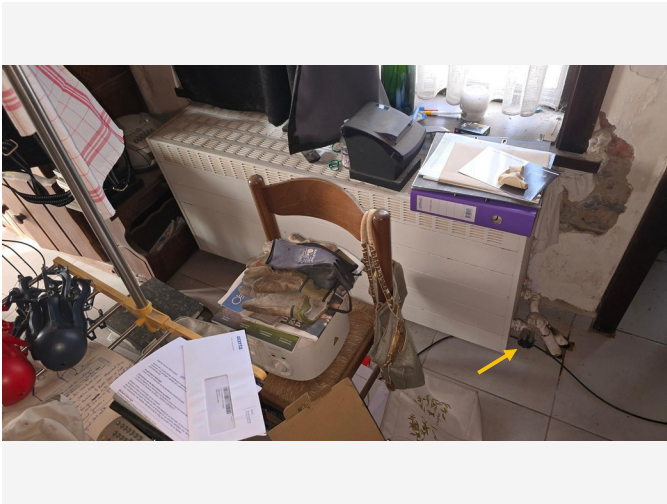
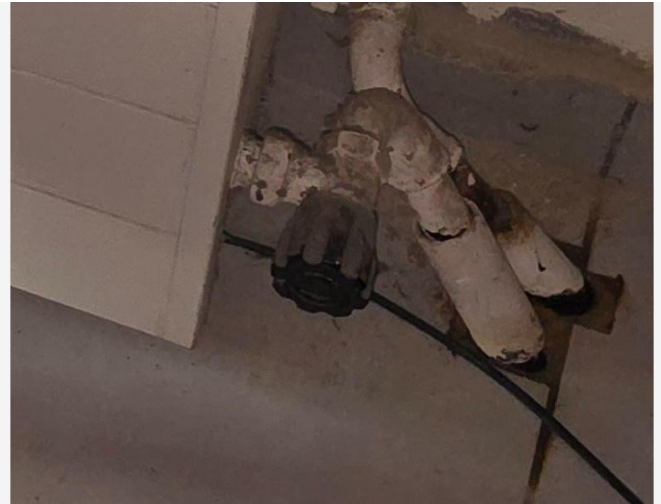
Verwijderen

Eindbeoordeling materiaalrisico	Verhoogd materiaalrisico en/of verhoogde kans op vezelvrijgave
---------------------------------	--

Gebondenheid	Categorie 1: hechtgebonden in oorsprong
Asbestsoort (vezeltype)	Crocidoliet aanwezig
Asbestconcentratie	Laag (< 50%)
Afschermingsgraad van het gehele materiaal	Geheel of deels (ook) vrij aan de binnenlucht
Toestand van het materiaal	Licht beschadigd, licht verweerd. Intact calciumsilicaatmateriaal of categorie III 'gebondenheid'

Beschrijving	Radiatorkraan in bakeliet
Omgeving	Binnen
Primaire drager	Ruimteverwarming
Asbestmateriaal	Plaat, paneel, tablet - Type Bakeliet
Bindmiddel van asbestmateriaal	Kunststof of -hars
Gebondenheid op basis van bindmiddel	Hecht
Hoeveelheid (oppervlakte - dikte - aantal)	• 0,10 m ² - 4,00 cm - 1 stuk
Totaal volume	0,004 m ³
Eenvoudig bereikbaar	Ja
Bevestigingswijze	<ul style="list-style-type: none">• Geklemd• Geschroefd
Identificatiemethode	Vaststelling zonder monstername
Destructieve handeling voor identificatie	Nee
Opmerking	Bakeliet kan asbesthoudend zijn en kan enkel uitgesloten worden via een negatieve analyse. Monstername is echter niet mogelijk binnen het kader van het niet-destructief onderzoek.

- Zorg voor een veilig beheer. Vermijd het beschadigen van het asbestmateriaal. Controleer de toestand jaarlijks op wijzigingen.
- Voer bijkomende staalname(s) uit.

- Eenvoudige handelingen: mag via doe-het-zelf of door werknemer(s) met opleidingsattest eenvoudige handelingen
De radiatorkraan mag via doe-het-zelf of door werknemer(s) met opleidingsattest eenvoudige handelingen verwijderd worden.
- Gebruik steeds PBM's (persoonlijke beschermingsmiddelen) en bevochtig het materiaal voor verwijdering.
- Beschadig het materiaal niet en gebruik geen machines met hoge snelheid (boor, zaag, slijpmachine, etc.)

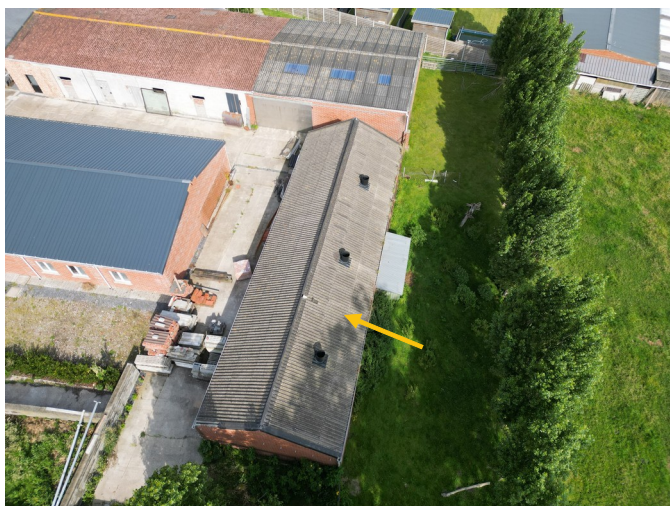
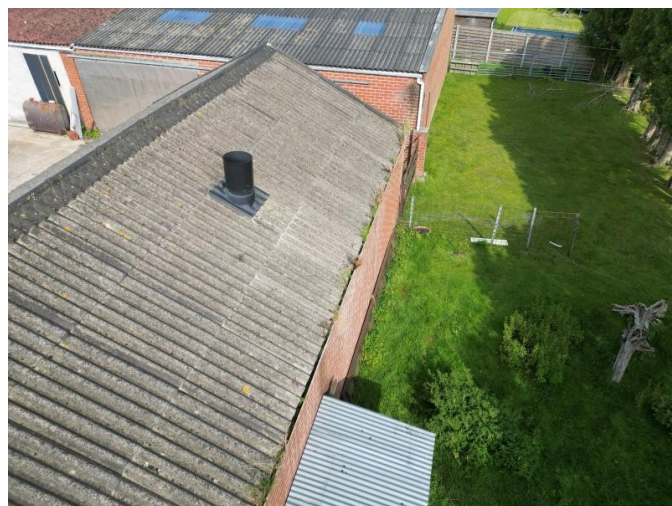
Verwijderen

Eindbeoordeling materiaalrisico	Verhoogd materiaalrisico en/of verhoogde kans op vezelvrijgave
---------------------------------	--

Gebondenheid	Categorie 1: hechtgebonden in oorsprong
Asbestsoort (vezeltype)	Crocidoliet aanwezig
Asbestconcentratie	Laag (< 50%)
Afschermingsgraad van het gehele materiaal	Geheel of deels vrij aan de buitenlucht
Toestand van het materiaal	Matig beschadigd, matig verweerd

Beschrijving	Dak in golfplaten (binnen afgeschermd)
Omgeving	Binnen
Primaire drager	Schuin dak
Asbestmateriaal	Dak- en gevelbekleding - Golfplaat
Bindmiddel van asbestmateriaal	Cement
Gebondenheid op basis van bindmiddel	Hecht
Hoeveelheid (oppervlakte - aantal)	<ul style="list-style-type: none">• 250,00 m² - 1 stuk
Totale oppervlakte	250,00 m ²
Eenvoudig bereikbaar	Ja
Bevestigingswijze	<ul style="list-style-type: none">• Geschroefd
Identificatiemethode	Vaststelling zonder monsternamen
Destructieve handeling voor identificatie	Nee
Opmerking	Hoeveelheid op basis van indicatie, niet bindend.

- Verwijder dit asbestmateriaal zo snel mogelijk. Volg de toestand goed op.
- Hemelwater dat afspoelt van asbestcement daken of gevels kan asbestdeeltjes bevatten. Gebruik het enkel voor gesloten circuits (bv. spoelen toiletten). Reinig na het vervangen van het dak of de gevel de dakgoten en regenwaterput of -ton om asbesthoudend sediment of slib te verwijderen

- Eenvoudige handelingen: mag via doe-het-zelf of door werknemer(s) met opleidingsattest eenvoudige handelingen
De golfplaten mogen via doe-het-zelf of door werknemer(s) met opleidingsattest eenvoudige handelingen verwijderd worden.
 - Gebruik steeds PBM's (persoonlijke beschermingsmiddelen) en bevochtig het materiaal voor verwijdering.
 - Beschadig het materiaal niet en gebruik geen machines met hoge snelheid (boor, zaag, slijpmachine, etc.)

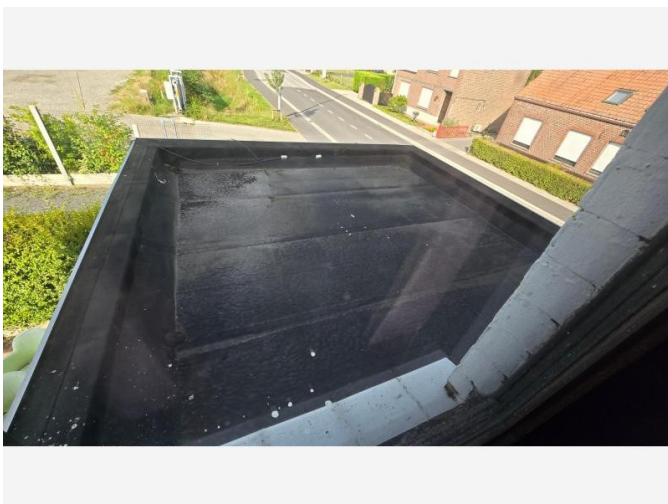
De buitenste laag bestaat uit EPDM-folie, maar onderliggende lagen zijn niet uitgesloten op de aanwezigheid van mogelijke asbesthoudende materialen wegens geen visuele inspectie mogelijk.

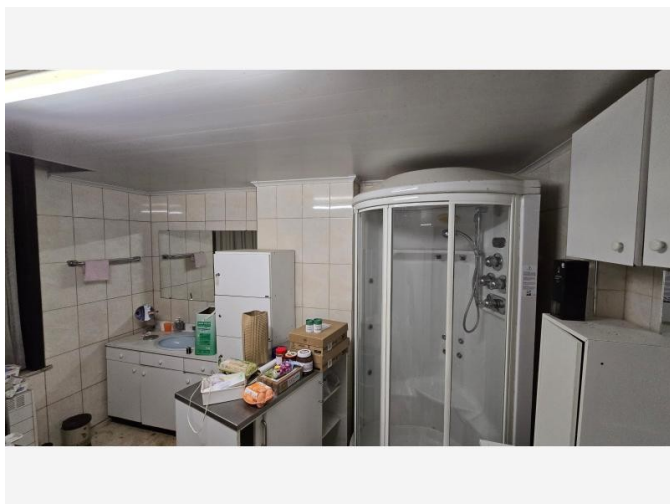
De wandtegels zijn onbeschadigd waardoor er geen visuele inspectie of staalname mogelijk was om vast te stellen of een eventuele asbesthoudende lijmlaag gebruikt werd.
