Asbestinventarisatetest

Gentseleenstraat 11A, 8650 Houthulst

Attestnummer : 20240920-000361.000

Uitgegeven op : 20.09.2024

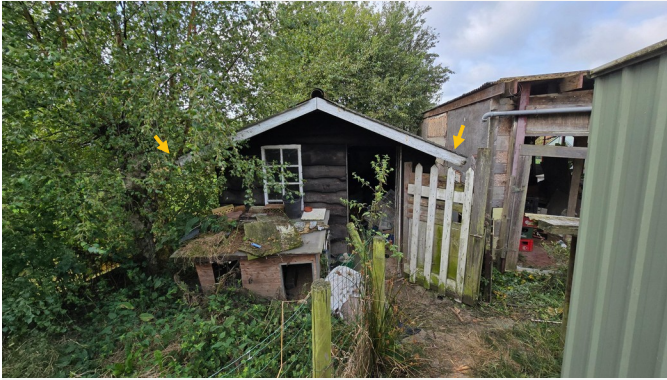
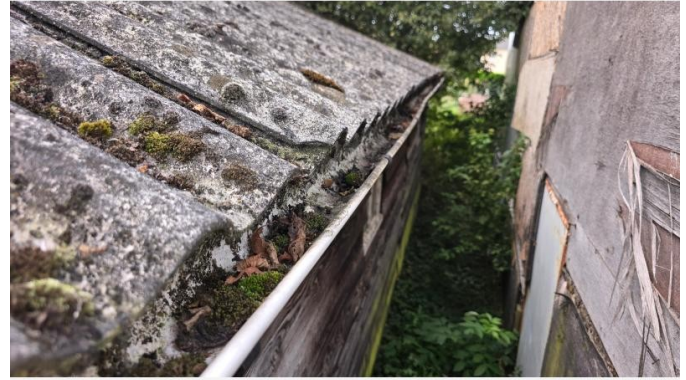
Fiche 1: Afval in dakgoten van asbestcementdaken

Asbestmateriaal - afvalstof

Het asbestmateriaal valt onder de mijlpaal van 2040.

Dringend verwijderen

Beschrijving	Afval in dakgoten van asbestcementdaken
Type afvalstof	Betreft resten (contaminatie) van verwerking of beschadiging
Type resten (contaminatie)	<ul style="list-style-type: none">Stof, deeltjes < 4 mm, flinters, gruis (los, opliggend)Stof, deeltjes < 4 mm, flinters, gruis (vermengd in materiaal)
Besmette materialen	<ul style="list-style-type: none">Organisch materiaal (mos, mest, vegetatie, ...)Sediment (dakgoot, afvoerbuï, regenwaterput, ...)
Bron van de resten	Verweerde golfplaten, begroeid met mos.
Omgeving	Buiten
Primaire drager	Schuin dak
Gebondenheid resten	Niet hecht
Hoeveelheid (gewicht - aantal)	<ul style="list-style-type: none">25,00 kg - 1 stuk
Totaal gewicht	25,00 kg
Eenvoudig bereikbaar	Ja
Identificatiemethode	Vaststelling zonder monstername
Opmerking	Het mos in de dakgoot heeft zich vastgehecht met zijn wortels in het asbestcement van de golfplaten. Door regenval kan het mos samen met de wortels loskomen en zal dit asbestvezels/bundels meenemen. Het mos en sediment dat in de dakgoot ligt, zal dus gecontamineerd zijn met asbest.

- Verwijder het asbestafval.

- Eenvoudige handelingen: mag via doe-het-zelf of door werknemer(s) met opleidingsattest eenvoudige handelingen
Het asbestmateriaal in de dakgoot mag via doe-het-zelf of door werknemer(s) met opleidingsattest eenvoudige handelingen verwijderd worden.
 - Gebruik steeds PBM's (persoonlijke beschermingsmiddelen) en bevochtig het sediment voor verwijdering.
 - Gebruik geen machines die emissie veroorzaken (hogedrukreiniger, bladblazer, enz.)

Verzamel het afval in de daartoe bestemde asbestafvalzak en bezorg deze aan de bestemde sectie van het container- of recyclagepark.

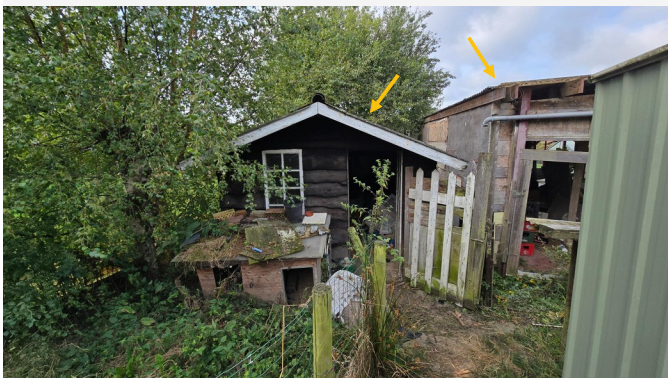
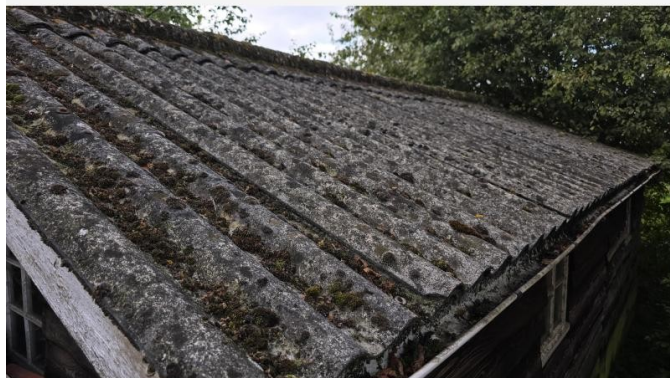
Het asbestmateriaal valt onder de mijlpaal van 2034.

Dringend verwijderen

Eindbeoordeling materiaalrisico	Hoog materiaalrisico en/of hoge kans op vezelvrijgave
---------------------------------	---

Gebondenheid	Categorie 1: hechtgebonden in oorsprong
Asbestsoort (vezeltype)	Crocidoliet aanwezig
Asbestconcentratie	Laag (< 50%)
Afschermingsgraad van het gehele materiaal	Geheel of deels (ook) vrij aan de binnenlucht
Toestand van het materiaal	Matig beschadigd, matig verweerd

Beschrijving	Daken in golfplaten
Omgeving	Grenst aan binnen- en buitenlucht
Primaire drager	Schuin dak
Asbestmateriaal	Dak- en gevelbekleding - Golfplaat
Bindmiddel van asbestmateriaal	Cement
Gebondenheid op basis van bindmiddel	Hecht
Hoeveelheid (oppervlakte - aantal)	<ul style="list-style-type: none">• 135,00 m² - 1 stuk
Totale oppervlakte	135,00 m ²
Eenvoudig bereikbaar	Ja
Bevestigingswijze	<ul style="list-style-type: none">• Geschroefd
Identificatiemethode	Vaststelling zonder monsternamen
Destructieve handeling voor identificatie	Nee

- Verwijder dit asbestmateriaal zo snel mogelijk. Volg de toestand goed op.
- Hemelwater dat afspoelt van asbestcement daken of gevels kan asbestdeeltjes bevatten. Gebruik het enkel voor gesloten circuits (bv. spoelen toiletten). Reinig na het vervangen van het dak of de gevel de dakgoten en regenwaterput of -ton om asbesthoudend sediment of slib te verwijderen

- Eenvoudige handelingen: mag via doe-het-zelf of door werknemer(s) met opleidingsattest eenvoudige handelingen
De golfplaten mogen via doe-het-zelf of door werknemer(s) met opleidingsattest eenvoudige handelingen verwijderd worden.
 - Gebruik steeds PBM's (persoonlijke beschermingsmiddelen) en bevochtig het materiaal voor verwijdering.
 - Beschadig het materiaal niet en gebruik geen machines met hoge snelheid (boor, zaag, slijpmachine, etc.)

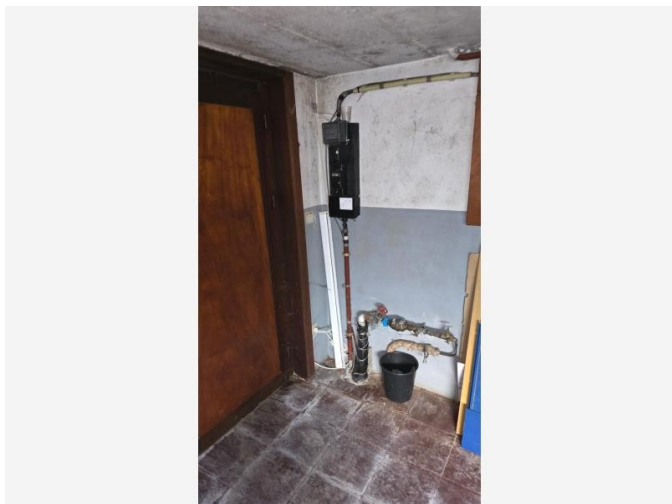
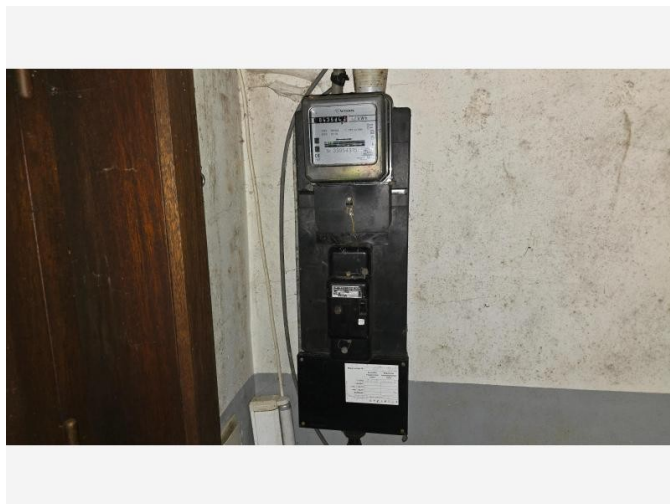
Het asbestmateriaal valt onder de mijlpaal van 2040.

Verwijderen

Eindbeoordeling materiaalrisico	Verhoogd materiaalrisico en/of verhoogde kans op vezelvrijgave
---------------------------------	--

Gebondenheid	Categorie 1: hechtgebonden in oorsprong
Asbestsoort (vezeltype)	Crocidoliet aanwezig
Asbestconcentratie	Laag (< 50%)
Afschermingsgraad van het gehele materiaal	Geheel of deels (ook) vrij aan de binnenlucht
Toestand van het materiaal	Licht beschadigd, licht verweerd. Intact calciumsilicaatmateriaal of categorie III 'gebondenheid'

Beschrijving	Elektriciteitsmeter en -uitrusting
Omgeving	Binnen
Primaire drager	Communicatie en elektrische infrastructuur en uitrusting
Asbestmateriaal	Plaat, paneel, tablet - Type Bakeliet
Bindmiddel van asbestmateriaal	Kunststof of -hars
Gebondenheid op basis van bindmiddel	Hecht
Hoeveelheid (oppervlakte - dikte - aantal)	<ul style="list-style-type: none">• 0,20 m² - 0,50 cm - 1 stuk
Totaal volume	0,001 m ³
Eenvoudig bereikbaar	Ja
Bevestigingswijze	<ul style="list-style-type: none">• Geklemd• Geschroefd
Identificatiemethode	Vaststelling zonder monstername
Destructieve handeling voor identificatie	Nee
Opmerking	Bakeliet kan asbesthoudend zijn en kan enkel uitgesloten worden via een negatieve analyse. Monstername is echter niet mogelijk binnen het kader van het niet-destructief onderzoek.

- Zorg voor een veilig beheer. Vermijd het beschadigen van het asbestmateriaal. Controleer de toestand jaarlijks op wijzigingen.
- Voer bijkomende staalname(s) uit.

- Eenvoudige handelingen: mag via doe-het-zelf of door werknemer(s) met opleidingsattest eenvoudige handelingen
De elektriciteitsmeterkast zal door de netbeheerder vervangen worden door een digitale meter, waardoor de verdachte bakeliet automatisch verwijderd zal worden.

Beschadig ondertussen het materiaal niet, en bekijk op regelmatige tijdstippen of alles in veilige staat wordt behouden.

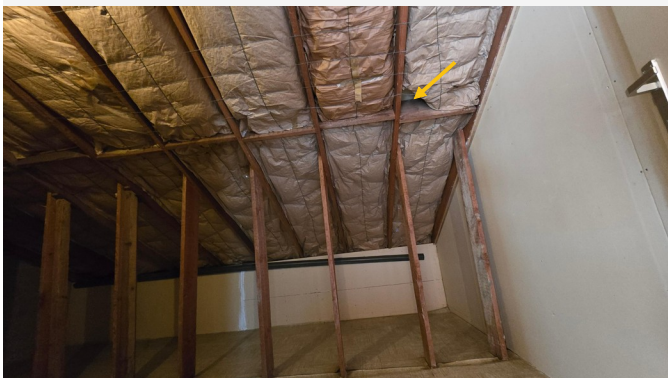
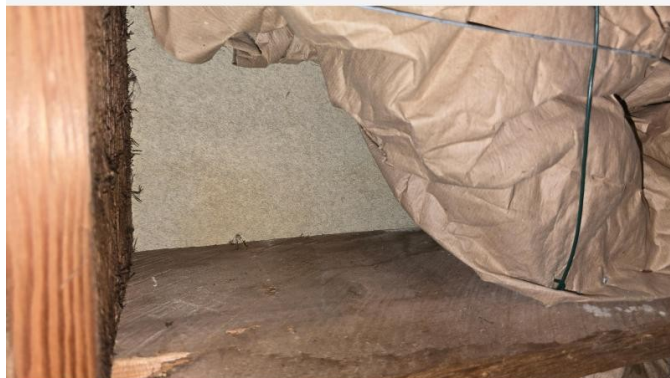
Het asbestmateriaal valt onder de mijlpaal van 2040.

Maatregelen nemen

Eindbeoordeling materiaalrisico	Verhoogd materiaalrisico en/of verhoogde kans op vezelvrijgave
---------------------------------	--

Gebondenheid	Categorie 1: hechtgebonden in oorsprong
Asbestsoort (vezeltype)	Crocidoliet aanwezig
Asbestconcentratie	Laag (< 50%)
Afschermingsgraad van het gehele materiaal	Geheel of deels (ook) vrij aan de binnenlucht
Toestand van het materiaal	Licht beschadigd, licht verweerd. Intact calciumsilicaatmateriaal of categorie III 'gebondenheid'

Beschrijving	Onderdak woning in menuiserie
Omgeving	Binnen
Primaire drager	Plafond
Asbestmateriaal	Plaat, paneel, tablet - Type Menuiserie
Bindmiddel van asbestmateriaal	Cement
Gebondenheid op basis van bindmiddel	Hecht
Hoeveelheid (oppervlakte - dikte - aantal)	<ul style="list-style-type: none">• 150,00 m² - 0,32 cm - 1 stuk
Totaal volume	0,48 m ³
Eenvoudig bereikbaar	Nee <ul style="list-style-type: none">• Het asbestmateriaal is bedekt (uitgezonderd laag verf, coating, behang, kunststof, textiel) en het wegnemen van het bedekkende materiaal kan niet zonder het bedekkende materiaal te beschadigen.
Bevestigingswijze	<ul style="list-style-type: none">• Genageld, geniet
Identificatiemethode	Vaststelling zonder monstername
Destructieve handeling voor identificatie	Nee

- Zorg voor een veilig beheer en verwijder dit asbestmateriaal wanneer het bij werken eenvoudig bereikbaar wordt. Controleer de toestand jaarlijks op wijzigingen.

- Eenvoudige handelingen: mag via doe-het-zelf of door werknemer(s) met opleidingsattest eenvoudige handelingen
De menuiserieplaten mogen via doe-het-zelf of door werknemer(s) met opleidingsattest eenvoudige handelingen verwijderd worden.
- Gebruik steeds PBM's (persoonlijke beschermingsmiddelen) en bevochtig het materiaal voor verwijdering.
- Beschadig het materiaal niet en gebruik geen machines met hoge snelheid (boor, zaag, slijpmachine, etc.)

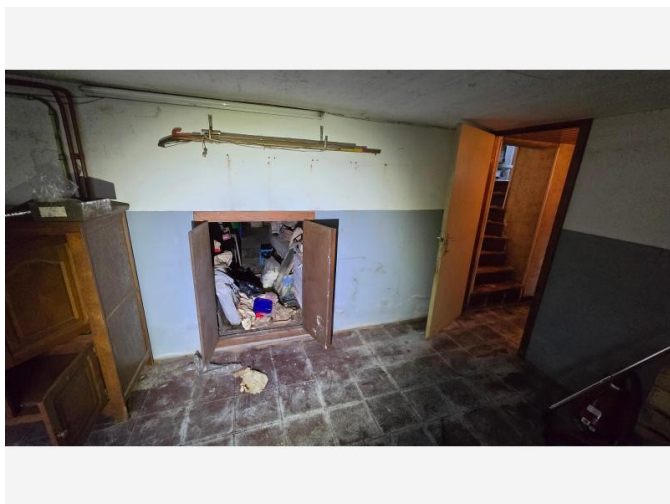
Situeringsfoto

Permanente beperking

Reden: Het onderzoek kan niet uitgevoerd worden binnen de bepalingen van de Welzijnswet

Uitleg van de asbestdeskundige: De kruipkelder heeft minder dan 1,50m hoogte. Door de bepalingen van de Welzijnswet kan de kruipkelder hierdoor niet veilig geïnspecteerd worden. Er werd een staal van de dichtsbijzijnde bitumen omhulsels genomen, maar de ligging van deze buizen is hierdoor niet volledig duidelijk. De ruimte werd niet volledig geïnspecteerd.

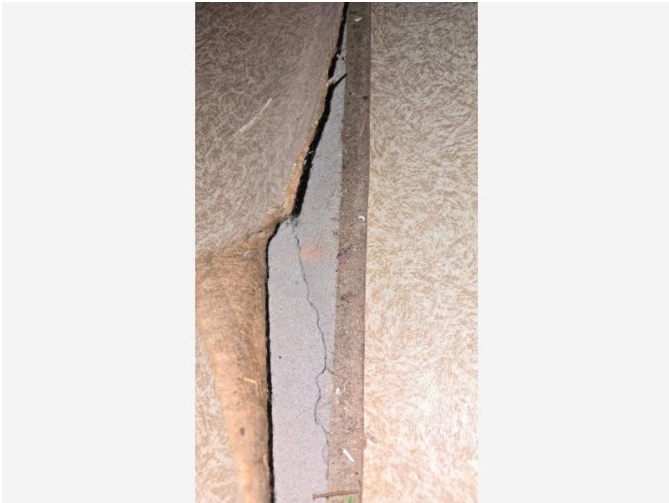
Geen asbesthoudende kenmerken, de onderlaag bestaat uit ruwe (kokosachtige) vezels wat niet asbesthoudend is.

Identificatiemethode	Vaststelling & expertise (niet-asbestverdacht)
Primaire drager	Vloer
(Asbest)materiaal	Prefab - afwerking - Vloerzeil

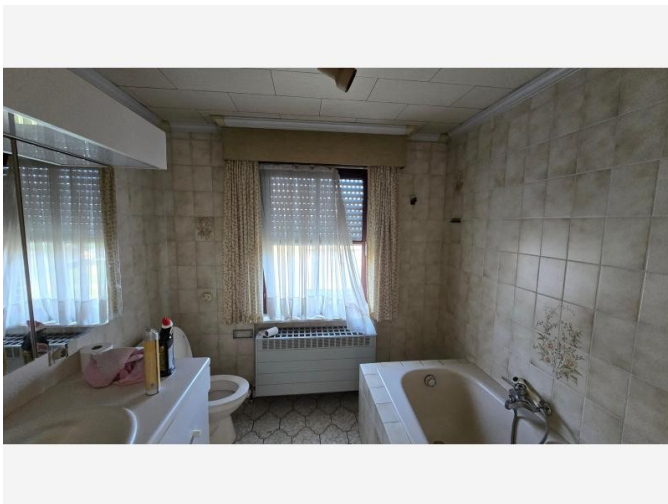
De wandtegels zijn onbeschadigd waardoor er geen visuele inspectie of staalname mogelijk was om vast te stellen of een eventuele asbesthoudende lijmlaag gebruikt werd.

Identificatiemethode	Redelijk vermoeden
Primaire drager	Binnenwand

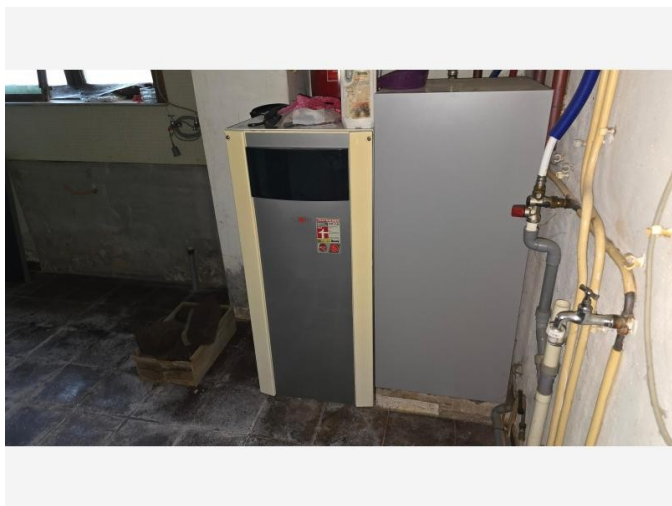
Fabricagejaar 2011

Identificatiemethode	Vaststelling & expertise (niet-asbestverdacht)
Primaire drager	Ruimteverwarming

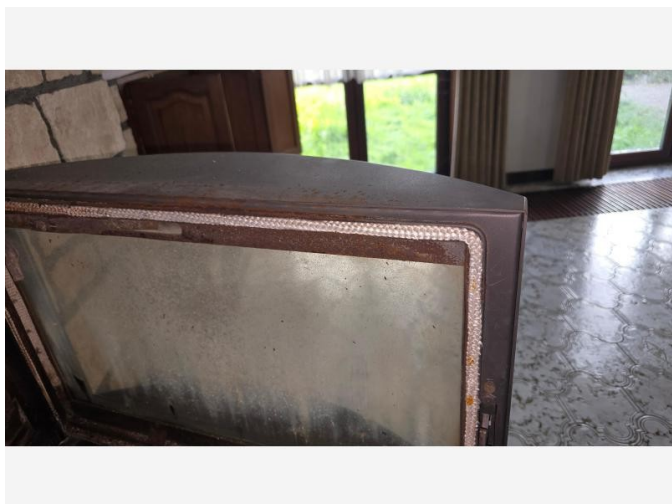
Geen asbesthoudende kenmerken, de afdichtingskoord is gefabriceerd uit kunststof.

Identificatiemethode	Vaststelling & expertise (niet-asbestverdacht)
Primaire drager	Ruimteverwarming

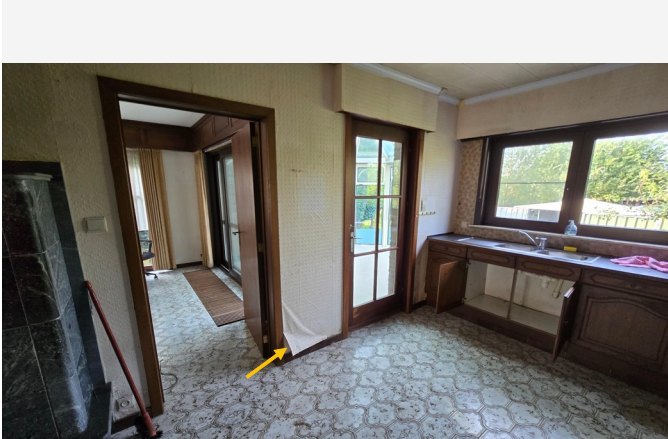
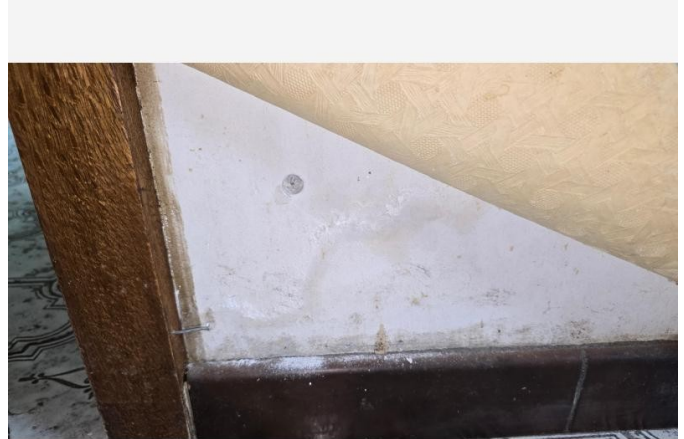
Fiche 10: Pleisterwerk muren

Geen asbest

#	Type	Referentie	Resultaat
10.1	Mengmonster	MM01	Geen asbest

Beschrijving	Pleisterwerk muren
Omgeving	Binnen
Primaire drager	Binnenwand
Bindmiddel van materiaal	Gips - kalk
Gebondenheid op basis van bindmiddel	Niet-hechtgebonden
Hoeveelheid (oppervlakte - dikte - aantal)	• 200,00 m ² - 1,00 cm - 1 stuk
Totaal volume	2,00 m ³
Identificatiemethode	Vaststelling met monstername
Destructieve handeling voor identificatie	Nee

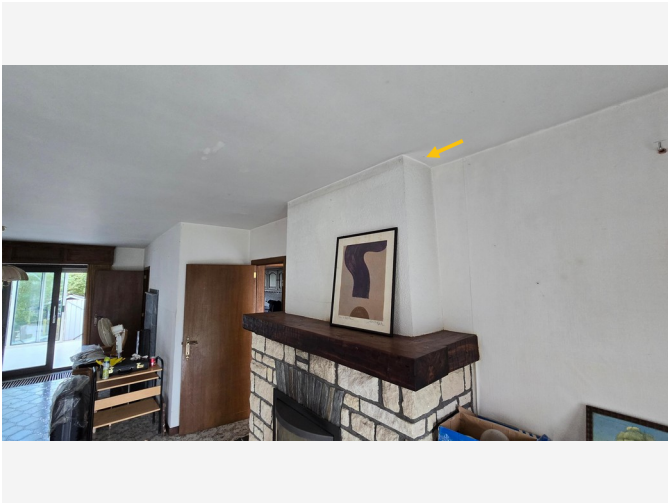
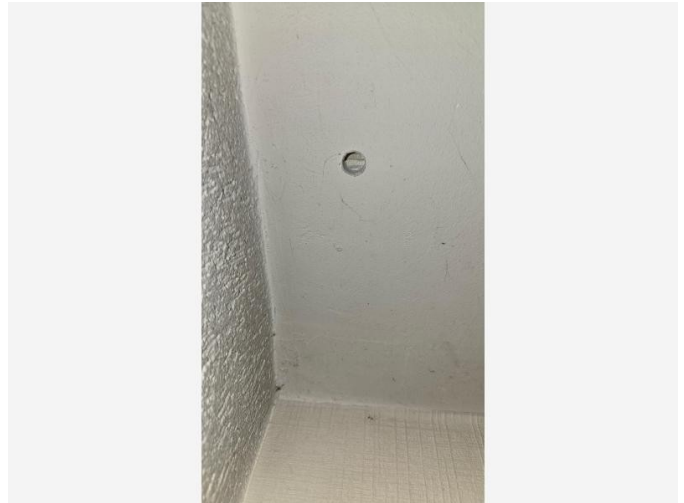
Fiche 11: Pleisterwerk plafond

Geen asbest

#	Type	Referentie	Resultaat
11.1	Mengmonster	MM02	Geen asbest

Beschrijving	Pleisterwerk plafond
Omgeving	Binnen
Primaire drager	Plafond
Bindmiddel van materiaal	Gips - kalk
Gebondenheid op basis van bindmiddel	Niet-hechtgebonden
Hoeveelheid (oppervlakte - dikte - aantal)	• 100,00 m ² - 1,00 cm - 1 stuk
Totaal volume	1,00 m ³
Identificatiemethode	Vaststelling met monstername
Destructieve handeling voor identificatie	Nee

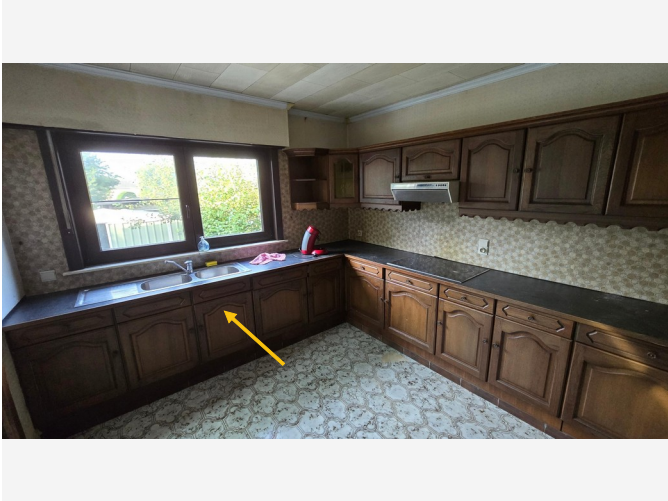
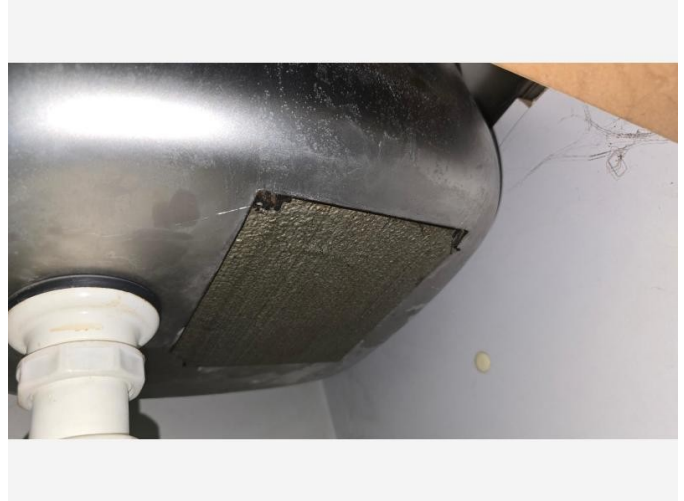
Geen asbest

#	Type	Referentie	Resultaat
12.1	Puntmonster	MM03	Geen asbest

Beschrijving	Dempplaat spoelbak keuken
Omgeving	Binnen
Primaire drager	Sanitaire infrastructuur en uitrusting (toe- en afvoer)
Bindmiddel van materiaal	Bitumen (roofing, teer, asfalt)
Gebondenheid op basis van bindmiddel	Hecht
Hoeveelheid (gewicht - aantal)	<ul style="list-style-type: none">• 0,20 kg - 1 stuk
Totaal gewicht	0,20 kg
Identificatiemethode	Vaststelling met monstername
Destructieve handeling voor identificatie	Nee

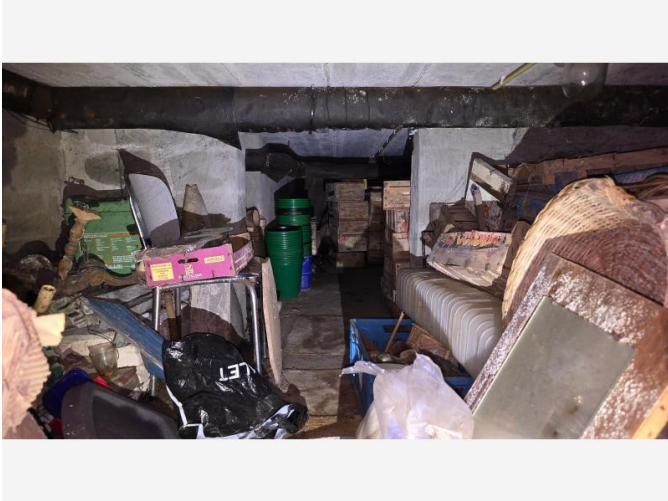
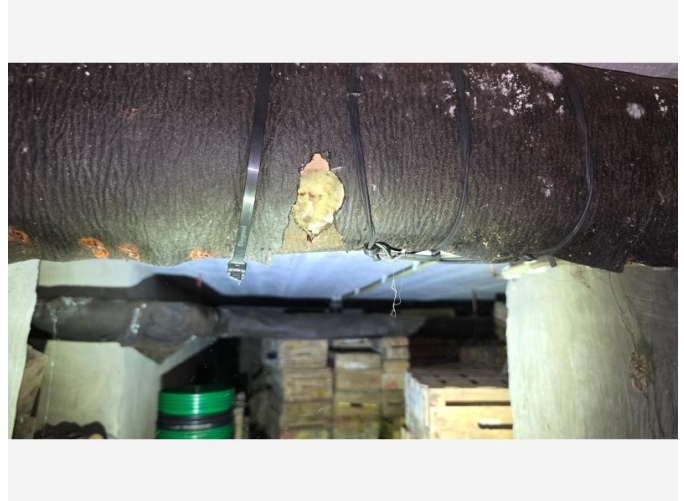
Geen asbest

#	Type	Referentie	Resultaat
13.1	Puntmonster	MM04	Geen asbest

Beschrijving	Bitumen omhulsel buizen kruipkelder
Omgeving	Binnen
Primaire drager	Ruimteverwarming
Bindmiddel van materiaal	Bitumen (roofing, teer, asfalt)
Gebondenheid op basis van bindmiddel	Hecht
Hoeveelheid (lengte - omtrek - dikte - aantal)	<ul style="list-style-type: none">• 10,00 m - 60,00 cm - 0,50 cm - 1 stuk
Totaal volume	0,03 m ³
Identificatiemethode	Vaststelling met monstername
Destructieve handeling voor identificatie	Nee
Opmerking	De kruipkelder was niet goed bereikbaar. De buizen konden niet in kaart gebracht worden. Wel kon aan de dichtsbijzijnde buis een puntstaal genomen worden.
