Asbestinventarisatetest

Vennebos 65, 9051 Gent

Attestnummer : 20240403-000419.000

Uitgegeven op : 03.04.2024

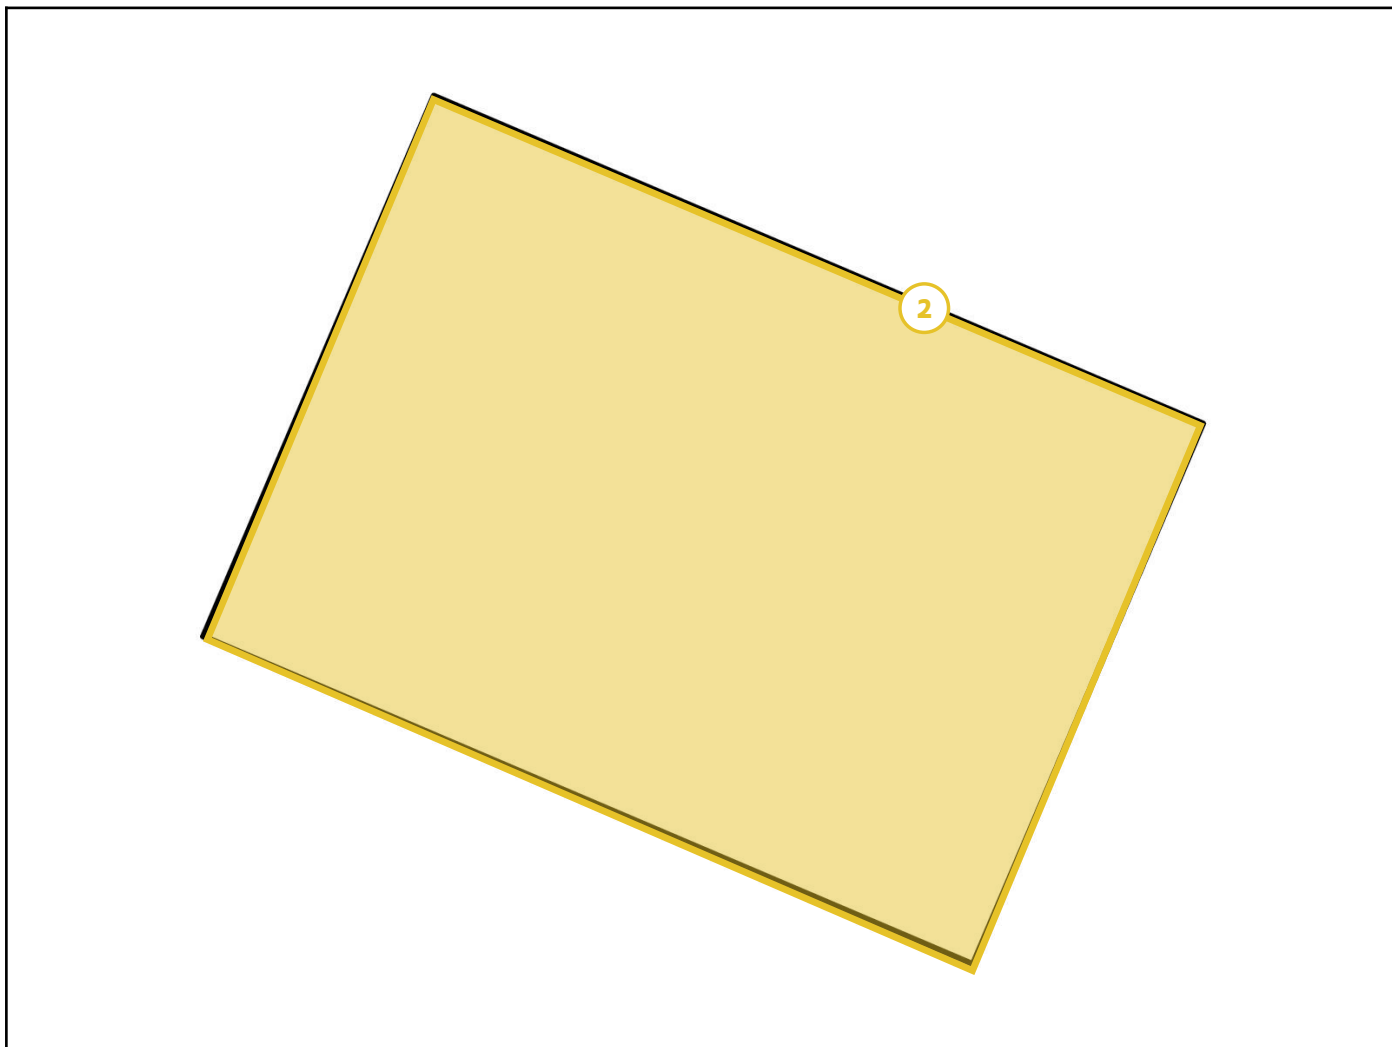
Plan 1.3: Woning plan - zolderruimte

Beschrijving	Type	Actie
2. Onderdak woning	Asbestmateriaal	Zorgvuldig beheren

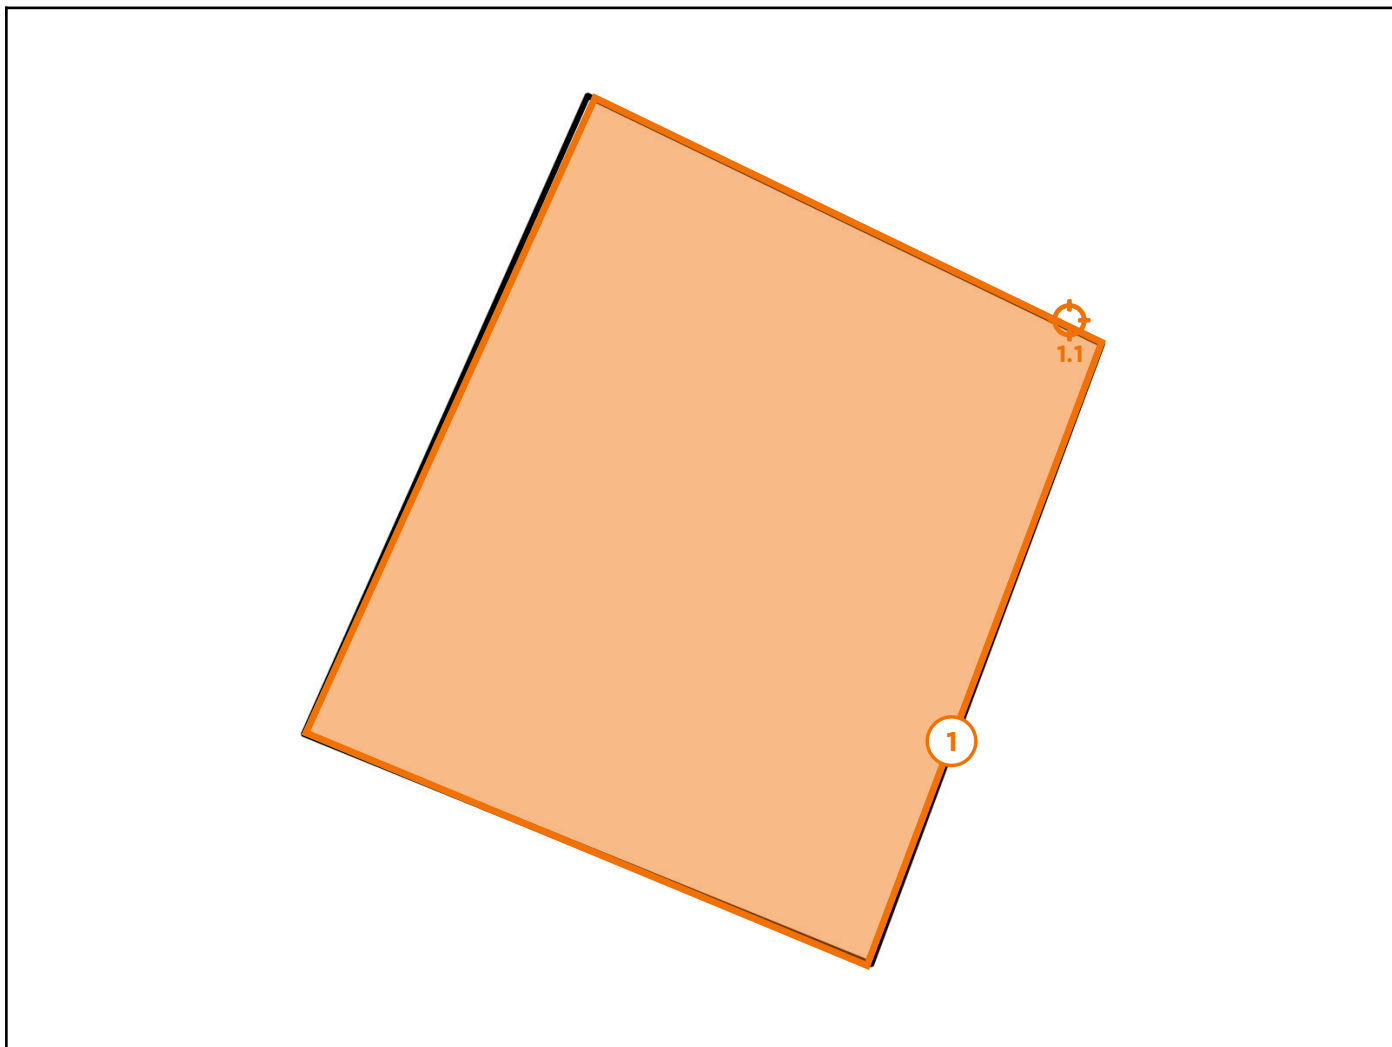
Plan 3.1: Tuinberging plan

Beschrijving	Type	Actie
1. Golfplaat - Tuinberging	Asbestmateriaal	Verwijderen
1.1 Code: MM02	Puntmonster	-

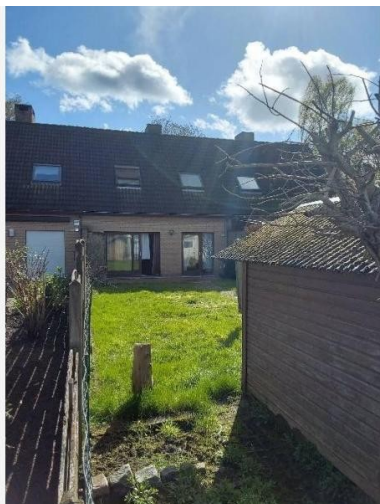
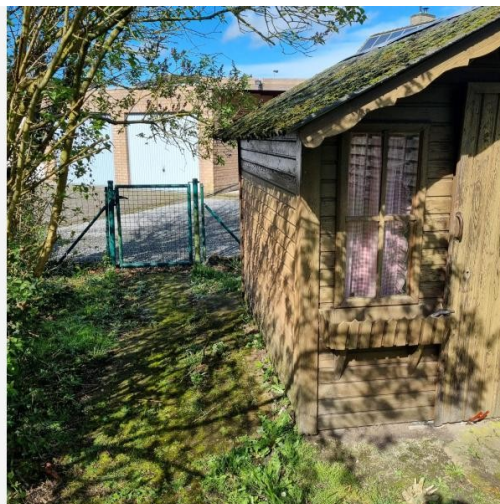
Conclusie

Actie

Het asbestmateriaal valt onder de mijlpaal van 2034.

Verwijderen

Eindbeoordeling materiaalrisico	Verhoogd materiaalrisico en/of verhoogde kans op vezelvrijgave
---------------------------------	--

Gebondenheid	Categorie 1: hechtgebonden in oorsprong
Asbestsoort (vezeltype)	Alleen chrysotiel
Asbestconcentratie	Laag (< 50%)
Afschermingsgraad van het gehele materiaal	Geheel of deels (ook) vrij aan de binnenlucht
Toestand van het materiaal	Matig beschadigd, matig verweerd

#	Type	Referentie	Resultaat
1.1	Puntmonster	MM02	Chrysotiel

Beschrijving	Golfplaat - Tuinberging
Omgeving	Grenst aan binnen- en buitenlucht
Primaire drager	Schuin dak

Asbestmateriaal	Dak- en gevelbekleding - Golfplaat
Bindmiddel van asbestmateriaal	Cement
Gebondenheid op basis van bindmiddel	Hecht
Hoeveelheid (oppervlakte - aantal)	<ul style="list-style-type: none">• 9,98 m² - 1 stuk
Totale oppervlakte	9,98 m ²
Eenvoudig bereikbaar	Ja
Bevestigingswijze	<ul style="list-style-type: none">• Geschroefd
Identificatiemethode	Vaststelling met monsternamen
Destructieve handeling voor identificatie	Nee

- Zorg voor een veilig beheer. Vermijd het beschadigen van het asbestmateriaal. Controleer de toestand jaarlijks op wijzigingen.

- Eenvoudige handelingen: mag via doe-het-zelf of door werknemer(s) met opleidingsattest eenvoudige handelingen
Asbest buiten een gebouw: Bevindt het asbest zich buiten uw woning of gebouw? Dan mag u de volgende toepassingen zelf wegnemen: hechtgebonden asbest dat niet beschadigd is; hechtgebonden asbest dat wel beschadigd is en waarbij er vrije asbestvezels zichtbaar zijn.

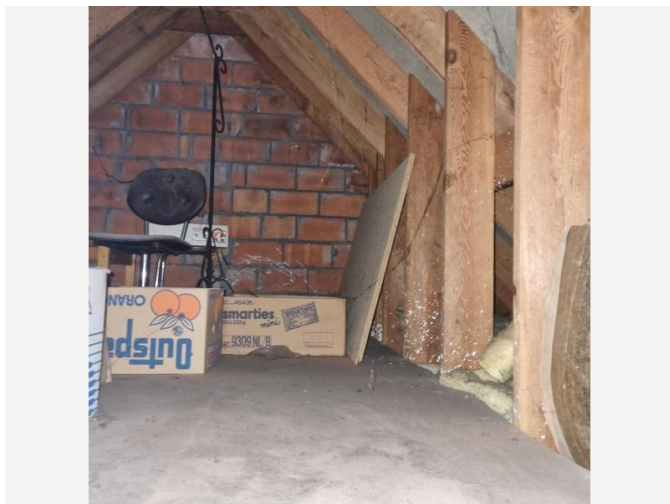
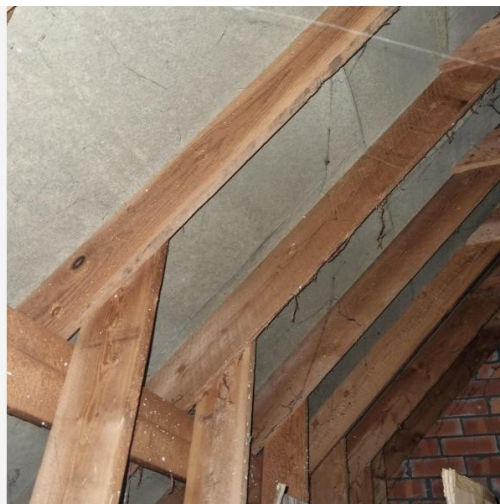
Conclusie

Actie

Het asbestmateriaal valt onder de mijlpaal van 2040.

Zorgvuldig beheren

Eindbeoordeling materiaalrisico	Laag materiaalrisico en/of verlaagde kans op vezelvrijgave
---------------------------------	--

Gebondenheid	Categorie 1: hechtgebonden in oorsprong
Asbestsoort (vezeltype)	Crocidoliet aanwezig
Asbestconcentratie	Laag (< 50%)
Afschermingsgraad van het gehele materiaal	Geheel of deels (ook) vrij aan de binnenlucht
Toestand van het materiaal	Onbeschadigd, niet verweerd

Beschrijving	Onderdak woning
Omgeving	Binnen
Primaire drager	Schuin dak
Asbestmateriaal	Plaat, paneel, tablet - Type Menuiserite
Bindmiddel van asbestmateriaal	Cement
Gebondenheid op basis van bindmiddel	Hecht
Hoeveelheid (oppervlakte - dikte - aantal)	• 70,00 m ² - 0,30 cm - 1 stuk
Totaal volume	0,21 m ³

- Zorg voor een veilig beheer. Vermijd het beschadigen van het asbestmateriaal. Controleer de toestand jaarlijks op wijzigingen.

- Eenvoudige handelingen: mag via doe-het-zelf of door werknemer(s) met opleidingsattest eenvoudige handelingen
Asbest buiten een gebouw: Bevindt het asbest zich buiten uw woning of gebouw? Dan mag u de volgende toepassingen zelf wegnemen: hechtgebonden asbest dat niet beschadigd is

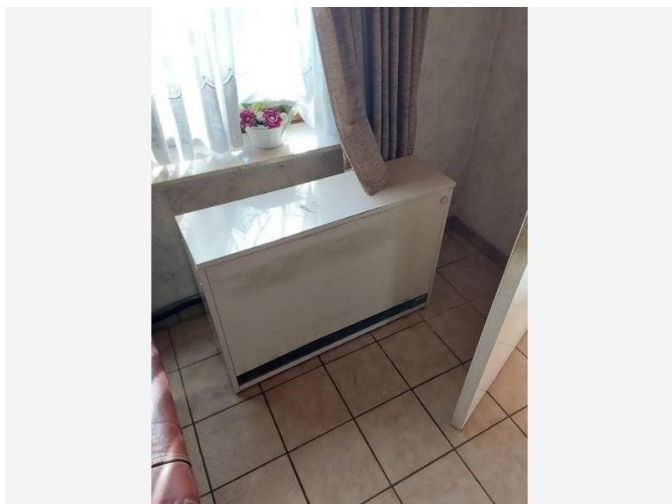
Vrije foto

In de woning zijn er oude convectoren aanwezig. Wees aandachtig bij het verwijderen van de convectoren dat er mogelijk asbestverdacht touw aanwezig kan zijn. Om de volledige convector te beoordelen is destructief onderzoek nodig maar dit is niet noodzakelijk voor dit attest.

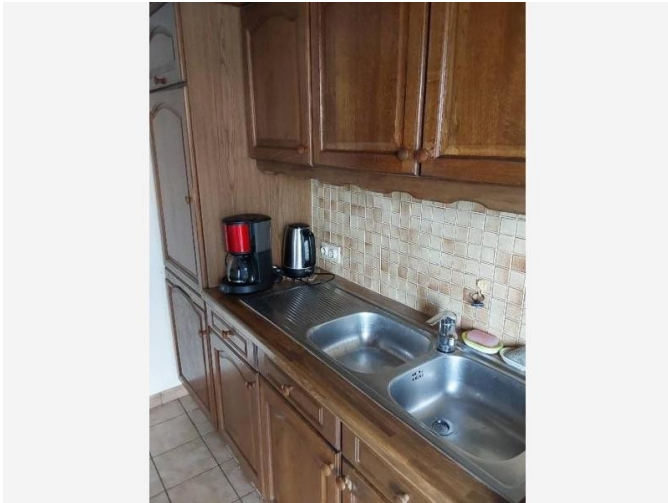
Vrije foto

De tegels konden niet verder onderzocht worden naar verlijming van de tegel. Dit behoort tot destructief onderzoek en dit is niet noodzakelijk voor dit attest. Bij het verwijderen van de tegels moet er aandacht worden gegeven dat er mogelijk asbestverdacht lijm werd gebruikt voor de bevestiging.

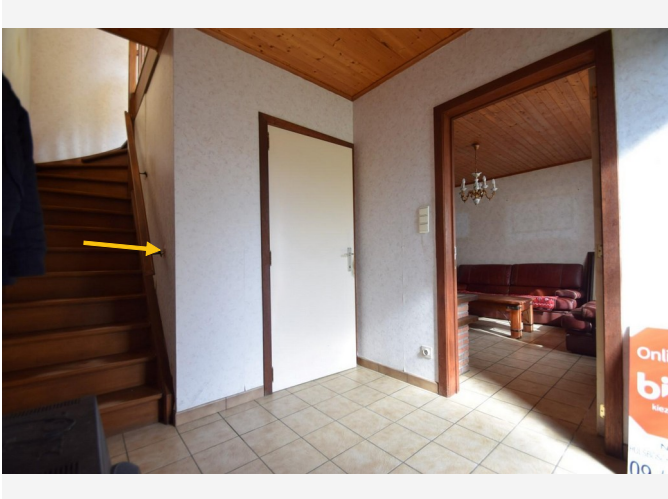
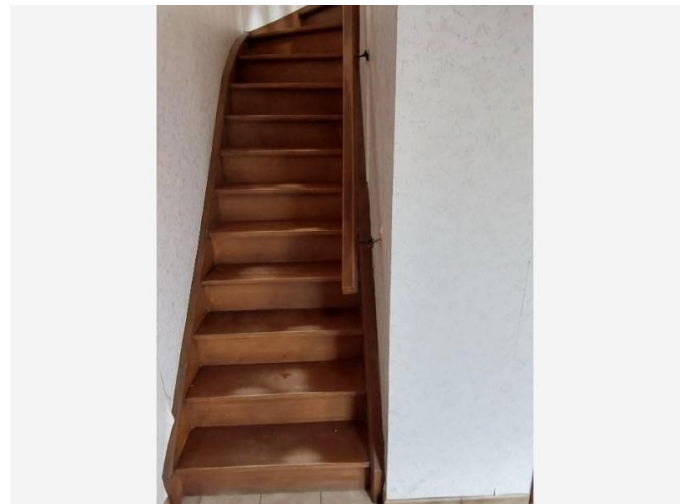
Conclusie

Geen asbest

#	Type	Referentie	Resultaat
6.1	Mengmonster	MM01	Geen asbest

Beschrijving	Pleisterwerk Muur
Omgeving	Binnen
Primaire drager	Binnenwand

Bindmiddel van materiaal	Gips - kalk
Gebondenheid op basis van bindmiddel	Niet-hechtgebonden
Hoeveelheid (oppervlakte - dikte - aantal)	• 120,00 m ² - 1,00 cm - 1 stuk
Totaal volume	1,20 m ³
Identificatiemethode	Vaststelling met monstername
Destructieve handeling voor identificatie	Nee
Opmerking	Hal: pleisterwerk aanwezig verblijfsruimte: pleisterwerk aanwezig natte ruimte: pleisterwerk aanwezig Stooklokaal: pleisterwerk aanwezig
