Asbestinventarisatetest

Pieter Cieterslaan 23, 9032 Gent

Attestnummer : 20240403-000267.000

Uitgegeven op : 03.04.2024

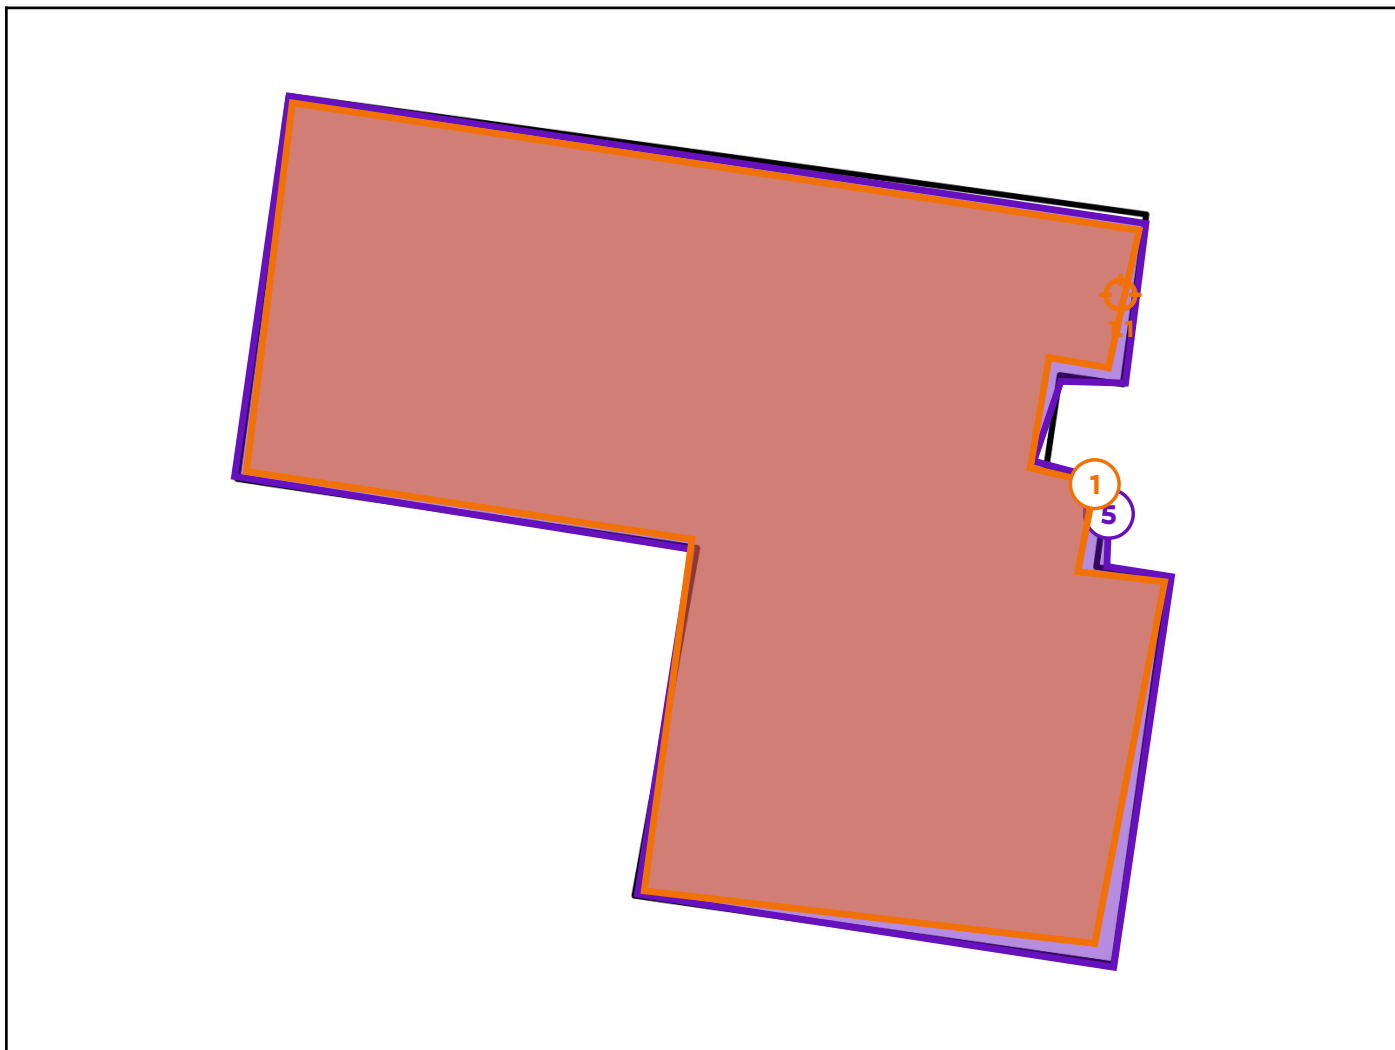
Plan 1.2: Woning plan - zolder

Beschrijving	Type	Actie
1. Lei dakafwerking	Asbestmateriaal	Verwijderen
1.1 Code: MM02	Puntmonster	-
5. Onderdak niet asbesthoudend	Advies	-

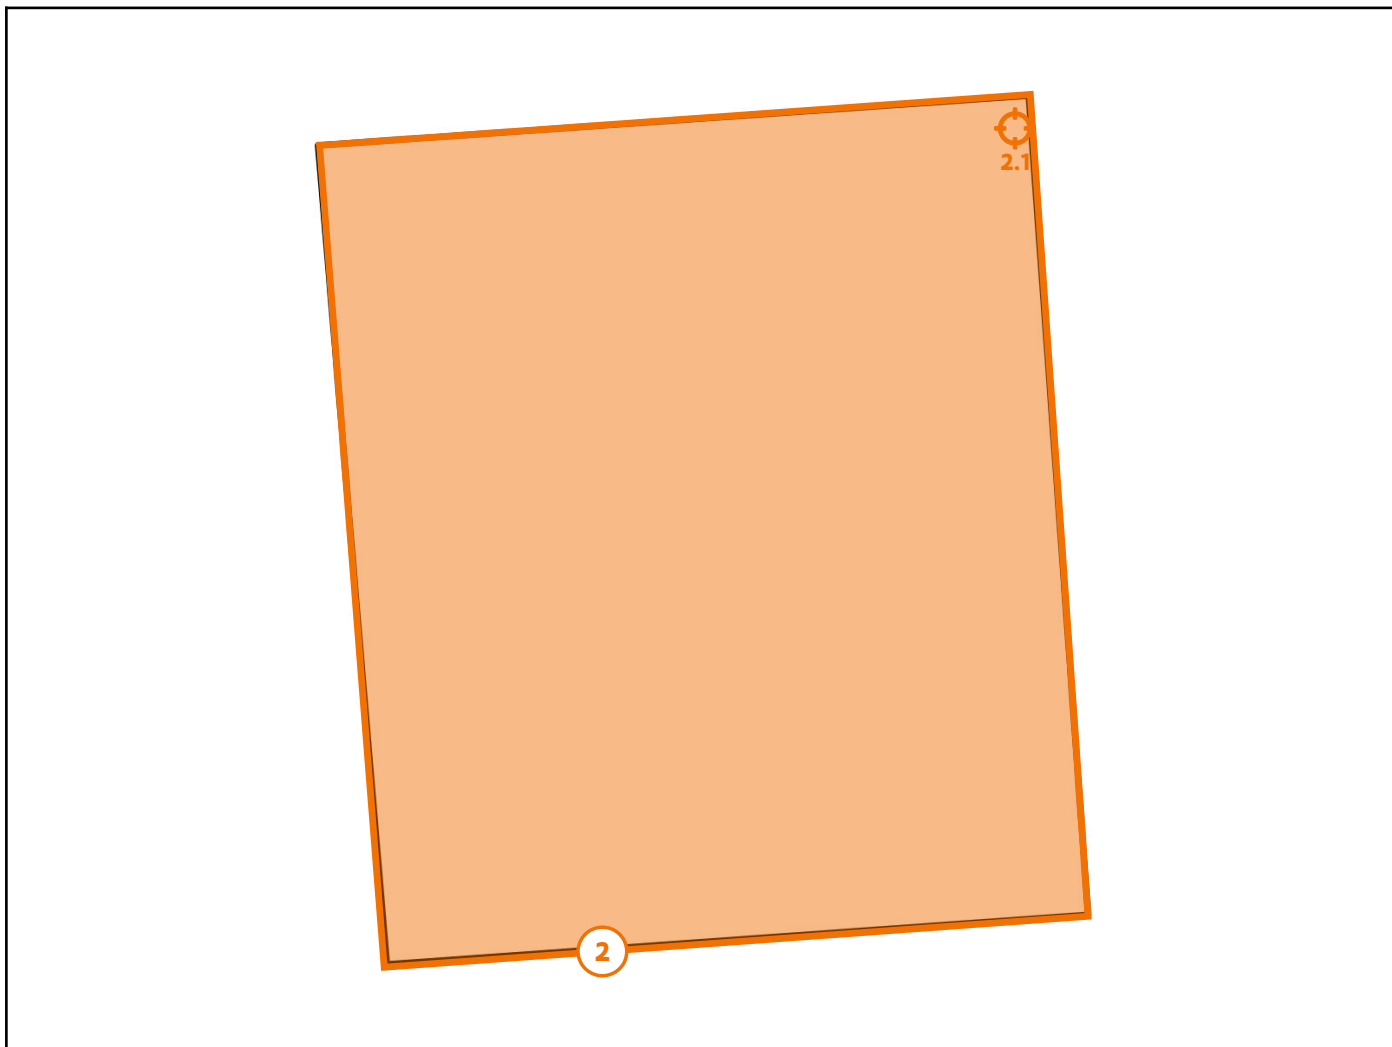
Plan 2.1: Tuinberging plan

Beschrijving	Type	Actie
2. Golfplaat tuinberging	Asbestmateriaal	Verwijderen
2.1 Code: MM05	Puntmonster	-

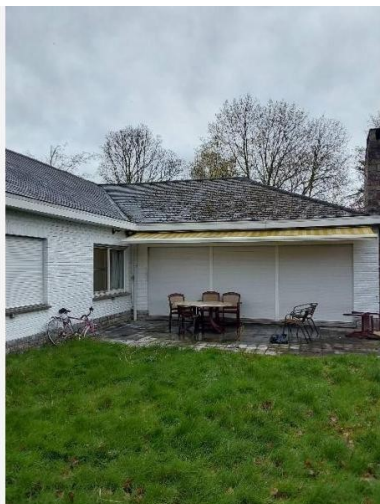
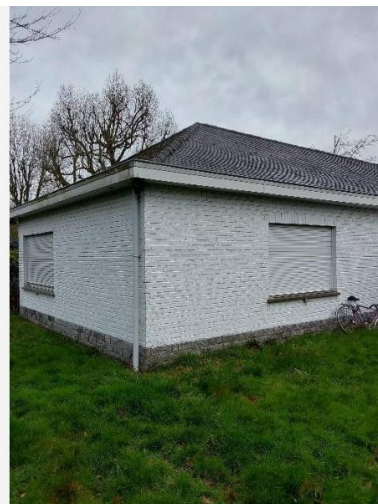
Eindbeoordeling materiaalrisico	Verhoogd materiaalrisico en/of verhoogde kans op vezelvrijgave
---------------------------------	--

Gebondenheid	Categorie 1: hechtgebonden in oorsprong
Asbestsoort (vezeltype)	Alleen chrysotiel
Asbestconcentratie	Laag (< 50%)
Afschermingsgraad van het gehele materiaal	Geheel of deels vrij aan de buitenlucht
Toestand van het materiaal	Matig beschadigd, matig verweerd

#	Type	Referentie	Resultaat
1.1	Puntmonster	MM02	Chrysotiel

Beschrijving	Lei dakafwerking
Omgeving	Buiten
Primaire drager	Schuin dak
Asbestmateriaal	Dak- en gevelbekleding - Lei, shingle
Bindmiddel van asbestmateriaal	Cement
Gebondenheid op basis van bindmiddel	Hecht

Hoeveelheid (oppervlakte - aantal)	<ul style="list-style-type: none">• 187,00 m² - 1 stuk
Totale oppervlakte	187,00 m ²
Eenvoudig bereikbaar	Ja
Bevestigingswijze	<ul style="list-style-type: none">• Geschroefd
Identificatiemethode	Vaststelling met monstername
Destructieve handeling voor identificatie	Nee

Verwijderen

- Zorg voor een veilig beheer. Vermijd het beschadigen van het asbestmateriaal. Controleer de toestand jaarlijks op wijzigingen.

- Eenvoudige handelingen: mag via doe-het-zelf of door werknemer(s) met opleidingsattest eenvoudige handelingen
Asbest buiten een gebouw: Bevindt het asbest zich buiten uw woning of gebouw? Dan mag u de volgende toepassingen zelf wegnemen: hechtgebonden asbest dat niet beschadigd is; hechtgebonden asbest dat wel beschadigd is en waarbij er vrije asbestvezels zichtbaar zijn.

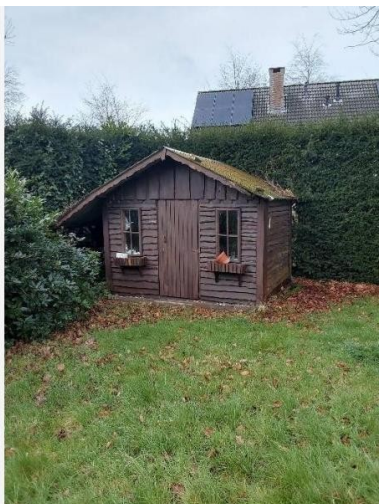
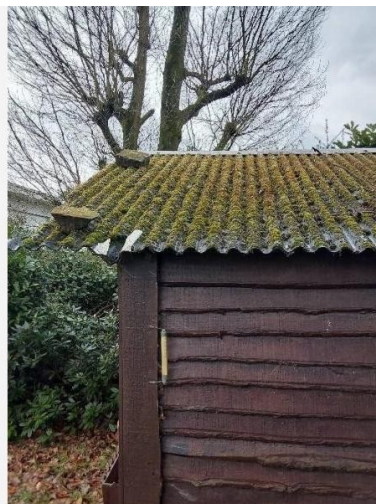
Eindbeoordeling materiaalrisico	Verhoogd materiaalrisico en/of verhoogde kans op vezelvrijgave
---------------------------------	--

Gebondenheid	Categorie 1: hechtgebonden in oorsprong
Asbestsoort (vezeltype)	Alleen chrysotiel
Asbestconcentratie	Laag (< 50%)
Afschermingsgraad van het gehele materiaal	Geheel of deels (ook) vrij aan de binnenlucht
Toestand van het materiaal	Matig beschadigd, matig verweerd

#	Type	Referentie	Resultaat
2.1	Puntmonster	MM05	Chrysotiel

Beschrijving	Golfplaat tuinberging
Omgeving	Buiten
Primaire drager	Schuin dak
Asbestmateriaal	Dak- en gevelbekleding - Golfplaat
Bindmiddel van asbestmateriaal	Cement

Gebondenheid op basis van bindmiddel	Hecht
Hoeveelheid (oppervlakte - aantal)	• 11,98 m ² - 1 stuk
Totale oppervlakte	11,98 m ²
Eenvoudig bereikbaar	Ja
Bevestigingswijze	• Genageld, geniet
Identificatiemethode	Vaststelling met monstername
Destructieve handeling voor identificatie	Nee

Verwijderen

- Zorg voor een veilig beheer. Vermijd het beschadigen van het asbestmateriaal. Controleer de toestand jaarlijks op wijzigingen.

- Eenvoudige handelingen: mag via doe-het-zelf of door werknemer(s) met opleidingsattest eenvoudige handelingen
Asbest buiten een gebouw: Bevindt het asbest zich buiten uw woning of gebouw? Dan mag u de volgende toepassingen zelf wegnemen: hechtgebonden asbest dat niet beschadigd is; hechtgebonden asbest dat wel beschadigd is en waarbij er vrije asbestvezels zichtbaar zijn.

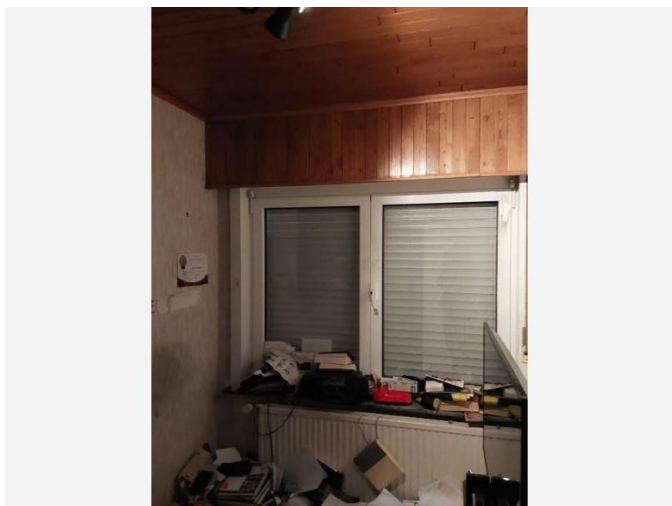
Het is niet zichtbaar of hier nog pleisterwerk aanwezig is onder het materiaal, dit is destructief onderzoek en niet noodzakelijk voor dit attest. Bij het constateren van oud pleisterwerk bij afname van het materiaal moet er eerst stalen genomen worden

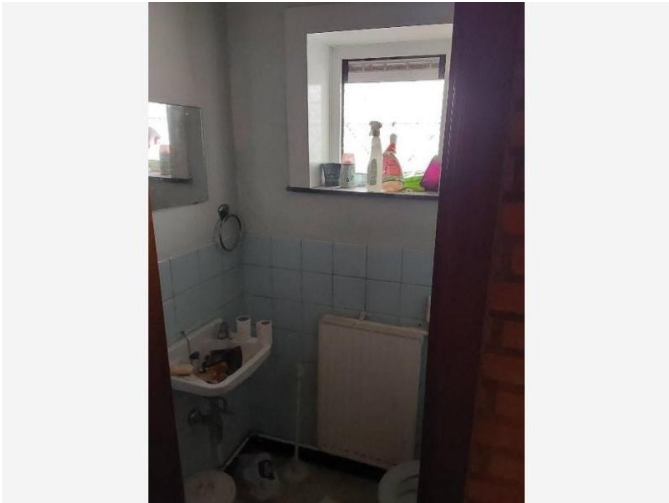
De tegels konden niet verder onderzocht worden naar verlijming van de tegel. Dit behoort tot destructief onderzoek en dit is niet noodzakelijk voor dit attest. Bij het verwijderen van de tegels moet er aandacht worden gegeven dat er mogelijk asbestverdacht lijm werd gebruikt voor de bevestiging.

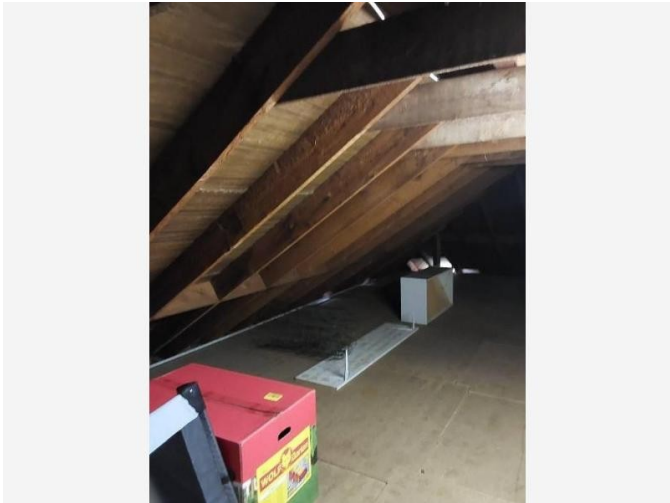
het onderdak van de woning bevat geen asbesthoudend onderdak.

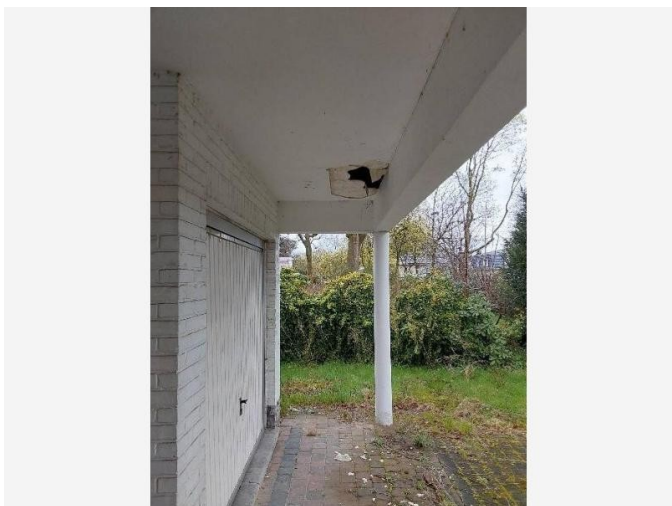
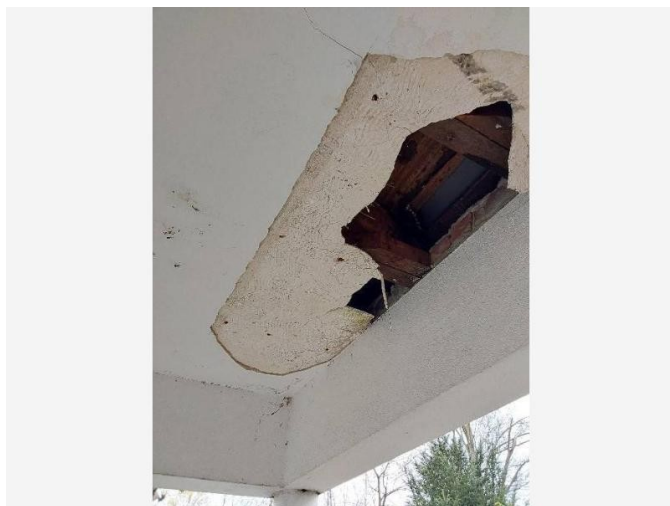
Fiche 6: Pleisterwerk buitenzijde afdak

Geen asbest

#	Type	Referentie	Resultaat
6.1	Mengmonster	MM03	Geen asbest

Beschrijving	Pleisterwerk buitenzijde afdak
Omgeving	Buiten
Primaire drager	Wand buitenschil
Bindmiddel van materiaal	Gips - kalk

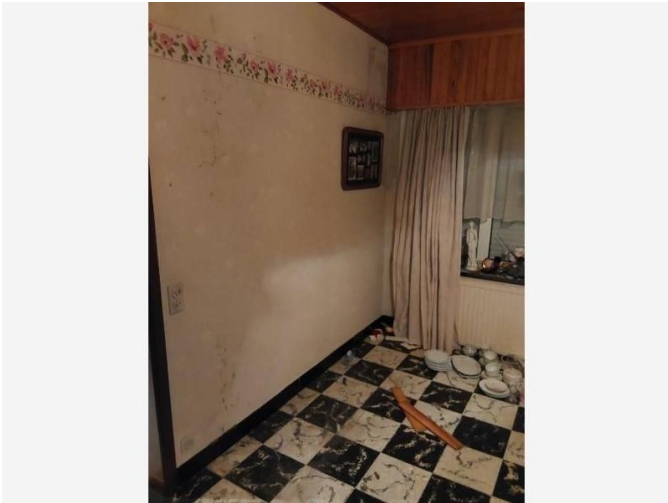
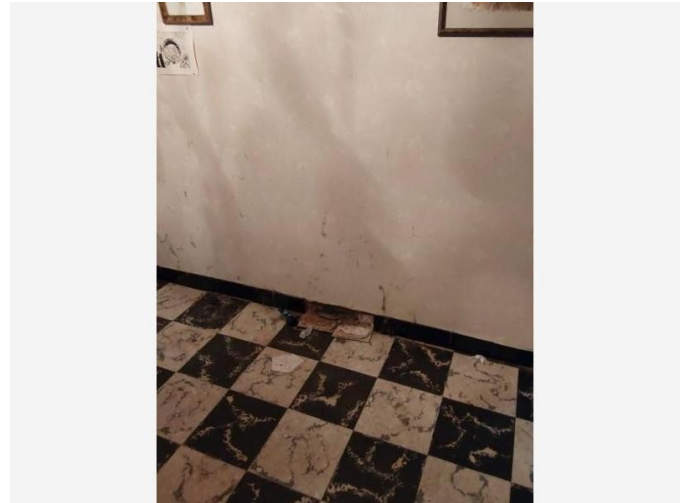
Geen asbest

#	Type	Referentie	Resultaat
7.1	Mengmonster	MM01	Geen asbest

Beschrijving	Pleisterwerk Muur
Omgeving	Binnen
Primaire drager	Binnenwand
Bindmiddel van materiaal	Gips - kalk

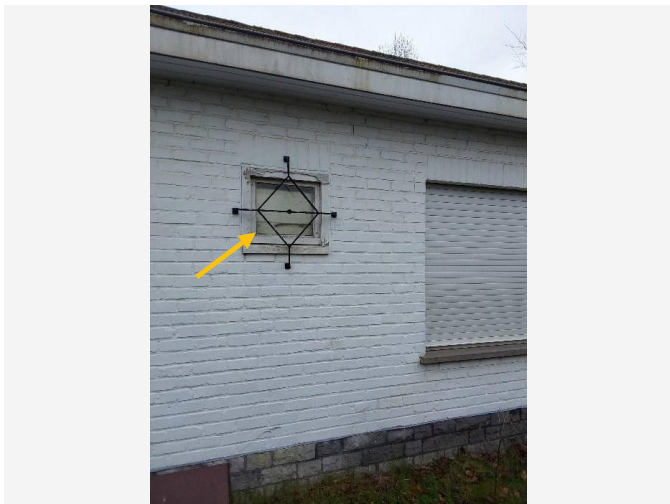
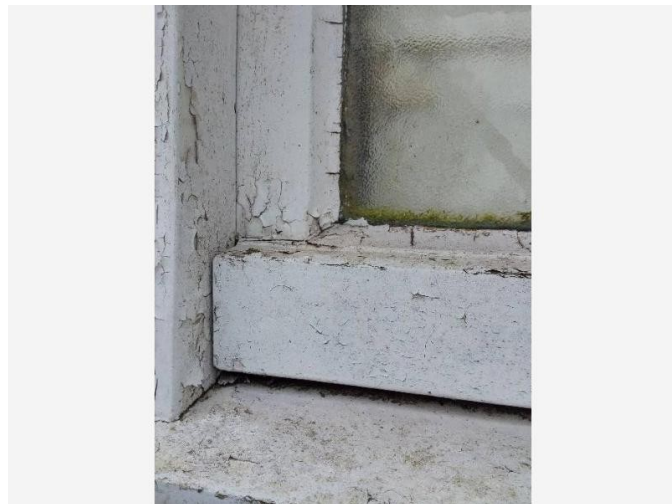
Geen asbest

#	Type	Referentie	Resultaat
8.1	Puntmonster	MM04	Geen asbest

Beschrijving	Mastiek Raam
Omgeving	Buiten
Primaire drager	Wandopening verticaal (raam, deur, ...)
Bindmiddel van materiaal	Kitten, mastiek, pasta

Gebondenheid op basis van bindmiddel	Hecht
Hoeveelheid (gewicht - aantal)	• 0,27 kg - 1 stuk
Totaal gewicht	0,27 kg
Identificatiemethode	Vaststelling met monstername
Destructieve handeling voor identificatie	Nee
Opmerking	Er was maar één raam bij de linkergevel ter hoogte van berging die oude mastiek bevatte.
