Asbestinventarisatetest

Overpoortstraat 20, 9000 Gent

Attestnummer : 20240816-000039.000

Uitgegeven op : 16.08.2024

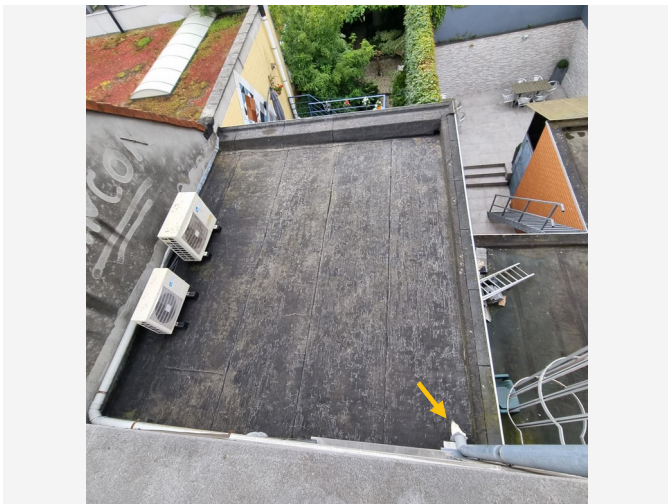
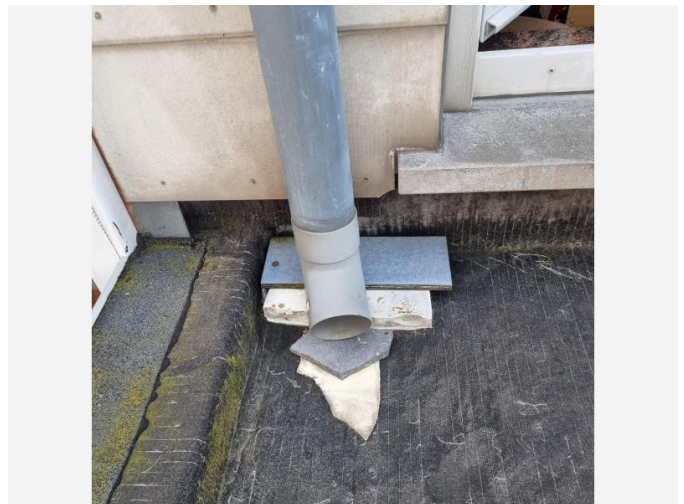
Het asbestmateriaal valt onder de mijlpaal van 2040.

Dringend verwijderen

Beschrijving	Lei afval - buiten platdak
Type afvalstof	Betreft resten (contaminatie) van verwerking of beschadiging
Type resten (contaminatie)	<ul style="list-style-type: none">• Stukken, fragmenten (los, opliggend)
Besmette materialen	<ul style="list-style-type: none">• Geen (er is geen vermenging met ander materiaal)
Bron van de resten	Bron van de resten is niet meer aanwezig
Omgeving	Buiten
Primaire drager	Plat dak
Gebondenheid resten	Hecht
Hoeveelheid (gewicht - aantal)	<ul style="list-style-type: none">• 0,28 kg - 1 stuk
Totaal gewicht	0,28 kg
Eenvoudig bereikbaar	Ja
Identificatiemethode	Vaststelling zonder monstername

- Verwijder het asbestafval.

- Eenvoudige handelingen: mag via doe-het-zelf of door werknemer(s) met opleidingsattest eenvoudige handelingen
Voer het stukje af in een daarvoor voorziene plastic zak, hermetisch afsluiten tijdens transport.

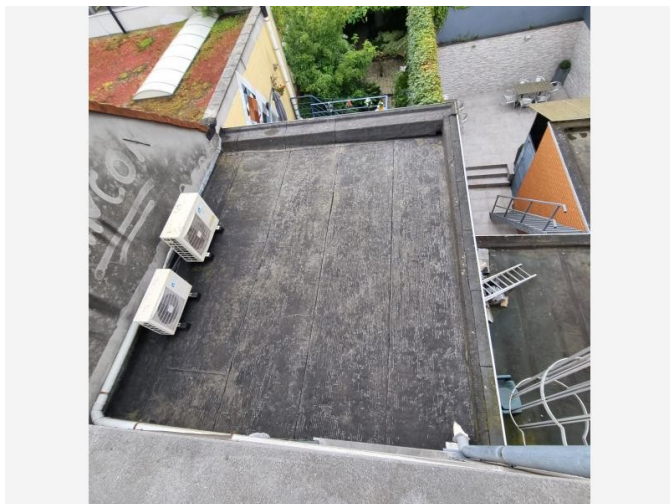
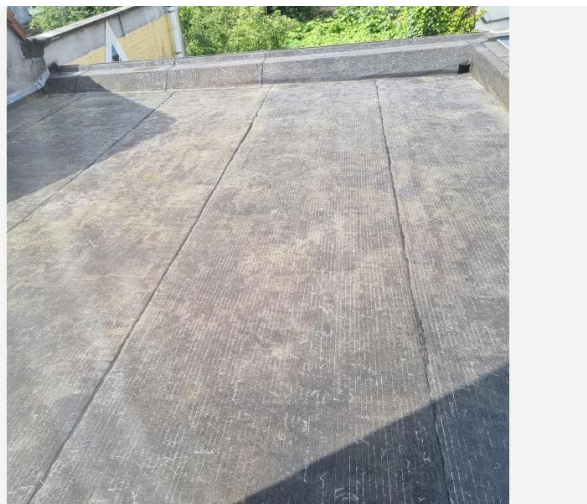
Verwijderen

Eindbeoordeling materiaalrisico	Verhoogd materiaalrisico en/of verhoogde kans op vezelvrijgave
---------------------------------	--

Gebondenheid	Categorie 1: hechtgebonden in oorsprong
Asbestsoort (vezeltype)	Alleen chrysotiel
Asbestconcentratie	Laag (< 50%)
Afschermingsgraad van het gehele materiaal	Geheel of deels vrij aan de buitenlucht
Toestand van het materiaal	Matig beschadigd, matig verweerd

Beschrijving	Roofing platdak - geen staalname
Omgeving	Buiten
Primaire drager	Plat dak
Asbestmateriaal	Dak- en gevelbekleding - Roofing
Bindmiddel van asbestmateriaal	Bitumen (roofing, teer, asfalt)
Gebondenheid op basis van bindmiddel	Hecht
Hoeveelheid (oppervlakte - aantal)	<ul style="list-style-type: none"> • 43,00 m² - 1 stuk • 24,45 m² - 1 stuk • 7,48 m² - 1 stuk
Totale oppervlakte	74,93 m ²
Eenvoudig bereikbaar	Ja
Bevestigingswijze	<ul style="list-style-type: none"> • Verlijmd, ingegoten, versmeerd
Identificatiemethode	<p>Vaststelling zonder monsternamen</p> <p>Motivatie: Groot risico op structurele gevolgschade (lekschade, werking installatie,...)</p>
Destructieve handeling voor identificatie	Nee
Opmerking	<p>1ste - platdak van 2de verdiep</p> <p>2de - platdak van 1ste verdiep</p> <p>3de - voorzijde bij zolder</p> <p>Roofing kan niet worden bestempeld als niet asbesthoudend zonder staalname. Tijdens het plaatsbezoek kon er niet verzekerd worden dat het dak nog waterdicht is na staalname.</p> <p>Als de roofing wordt vernieuwd kan er eerst een staal genomen worden om na te gaan of het verdacht materiaal effectief asbesthoudend is. Vervolgens kan de aannemer met kennis van eenvoudige handeling het materiaal correct verhandelen.</p>

- Zorg voor een veilig beheer. Vermijd het beschadigen van het asbestmateriaal. Controleer de toestand jaarlijks op wijzigingen.

- Eenvoudige handelingen: enkel door erkend asbestverwijderaar
Laat het materiaal sowieso testen tot op de draagstructuur door de erkende verwijderaar voor de werken worden aangevat.

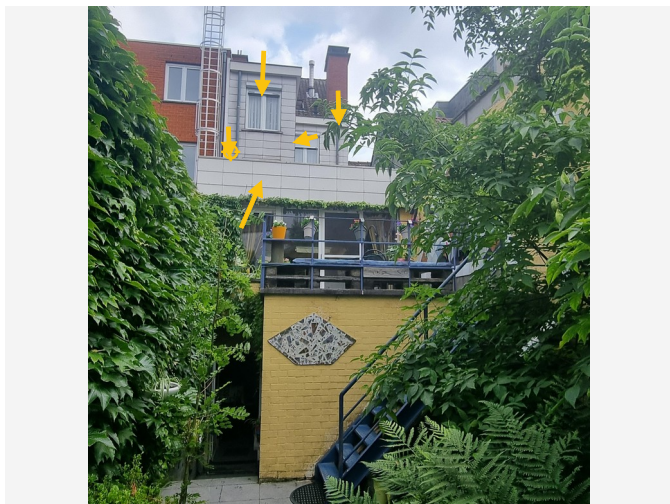
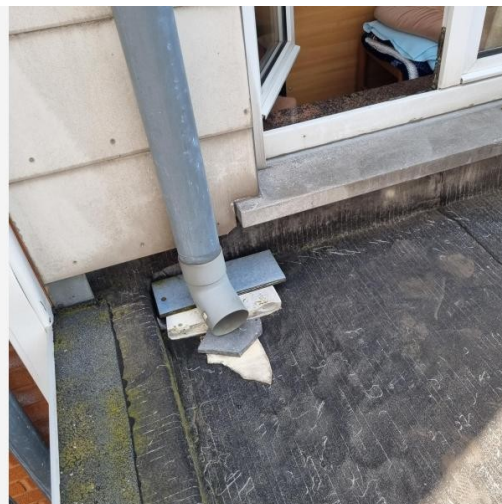
Verwijderen

Eindbeoordeling materiaalrisico	Laag materiaalrisico en/of verlaagde kans op vezelvrijgave
---------------------------------	--

Gebondenheid	Categorie 1: hechtgebonden in oorsprong
Asbestsoort (vezeltype)	Alleen chrysotiel
Asbestconcentratie	Laag (< 50%)
Afschermingsgraad van het gehele materiaal	Geheel of deels vrij aan de buitenlucht
Toestand van het materiaal	Licht beschadigd, licht verweerd. Intact calciumsilicaatmateriaal of categorie III 'gebondenheid'

#	Type	Referentie	Resultaat
3.1	Puntmonster	MM03	Chrysotiel

Beschrijving	Lei achtergevel
Omgeving	Buiten
Primaire drager	Wand buitenschil
Asbestmateriaal	Dak- en gevelbekleding - Lei, shingle
Bindmiddel van asbestmateriaal	Cement
Gebondenheid op basis van bindmiddel	Hecht
Hoeveelheid (oppervlakte - aantal)	<ul style="list-style-type: none">• 48,00 m² - 1 stuk
Totale oppervlakte	48,00 m ²
Eenvoudig bereikbaar	Ja
Bevestigingswijze	<ul style="list-style-type: none">• Genageld, geniet
Identificatiemethode	Vaststelling met monstername
Destructieve handeling voor identificatie	Nee

- Zorg voor een veilig beheer. Vermijd het beschadigen van het asbestmateriaal. Controleer de toestand jaarlijks op wijzigingen.
- Hemelwater dat afspoelt van asbestcement daken of gevels kan asbestdeeltjes bevatten. Gebruik het enkel voor gesloten circuits (bv. spoelen toiletten). Reinig na het vervangen van het dak of de gevel de dakgoten en regenwaterput of -ton om asbesthoudend sediment of slib te verwijderen

- Eenvoudige handelingen: mag via doe-het-zelf of door werknemer(s) met opleidingsattest eenvoudige handelingen
Asbest buiten een gebouw: Bevindt het asbest zich buiten uw woning of gebouw? Dan mag u de volgende toepassingen zelf wegnemen: hechtgebonden asbest dat niet beschadigd is; hechtgebonden asbest dat wel beschadigd is en waarbij er vrije asbestvezels zichtbaar zijn. Een beschadigde asbesttoepassing of asbest in slechte staat kan makkelijk verder breken of vergruizen. Er komen dan schadelijke asbestvezels vrij die ingeademd kunnen worden. De volgende asbesthoudende materialen mag u als particulier of zelfstandige zelf verwijderen, ongeacht of ze zich binnen of buiten bevinden: dichtingen of pakkingen; koorden en andere geweven materialen; remvoeringen of gelijkaardige toepassingen.

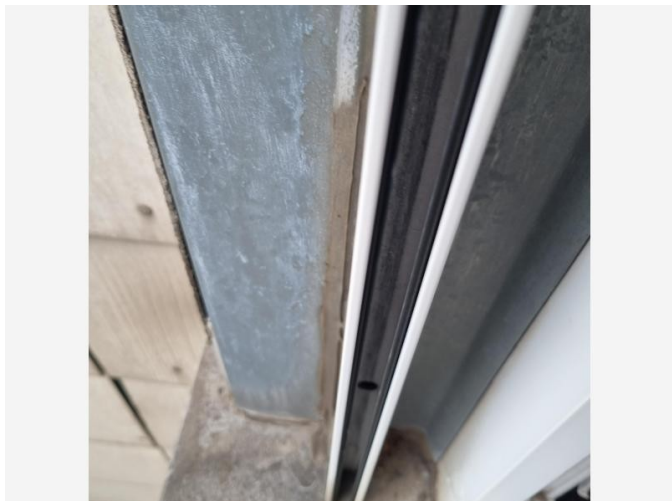
Fiche 4: Geen verdachte mastiek tussen raam en metselwerk

Er is geen verdachte mastiek aanwezig tussen de ramen en gevelmetselwerk.

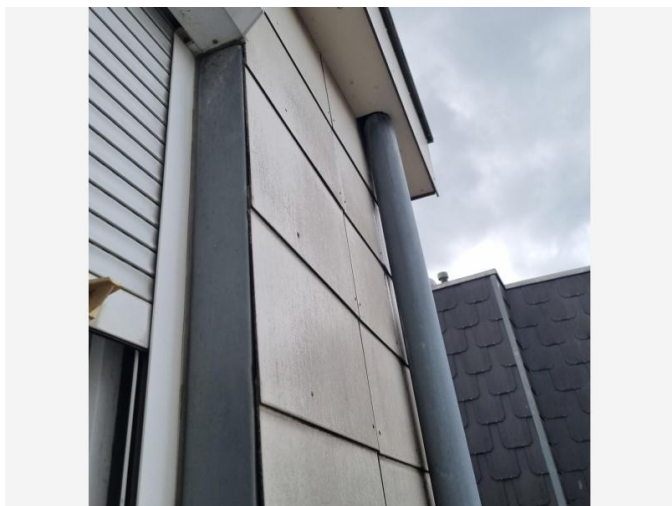
Er is trespa aanwezig, dit is niet asbestverdacht materiaal. Deze plaat is aanwezig bij de achtergevel.

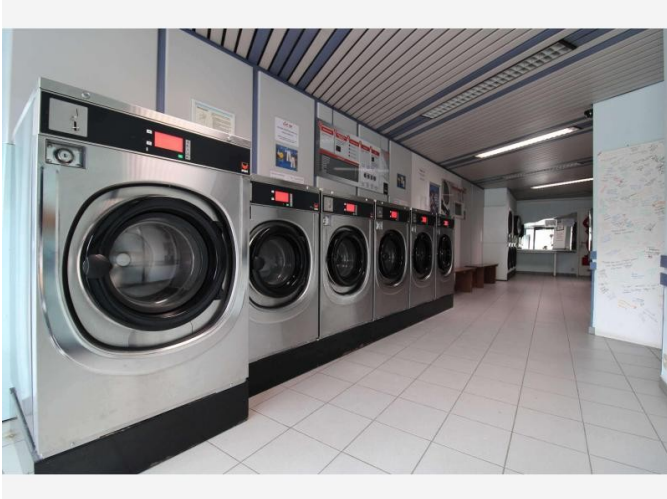
Het is niet zichtbaar of hier nog pleisterwerk aanwezig is onder het materiaal, dit is destructief onderzoek en niet noodzakelijk voor dit attest. Bij het constateren van oud pleisterwerk bij afname van het materiaal moet er eerst stalen genomen worden

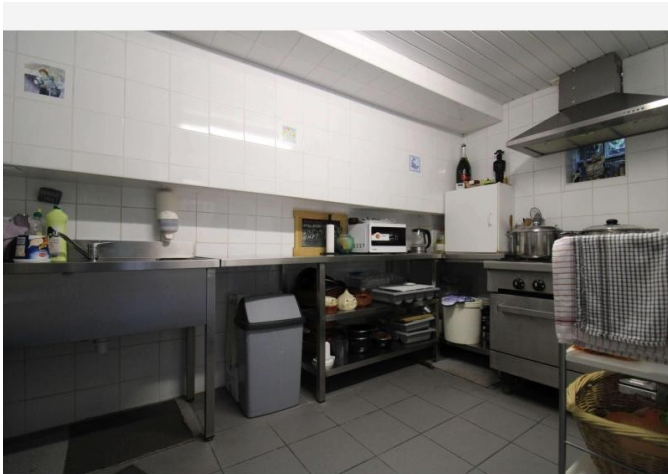
De tegels konden niet verder onderzocht worden naar verlijming van de tegel. Dit behoort tot destructief onderzoek en dit is niet noodzakelijk voor dit attest. Bij het verwijderen van de tegels moet er aandacht worden gegeven dat er mogelijk asbestverdacht lijm werd gebruikt voor de bevestiging.

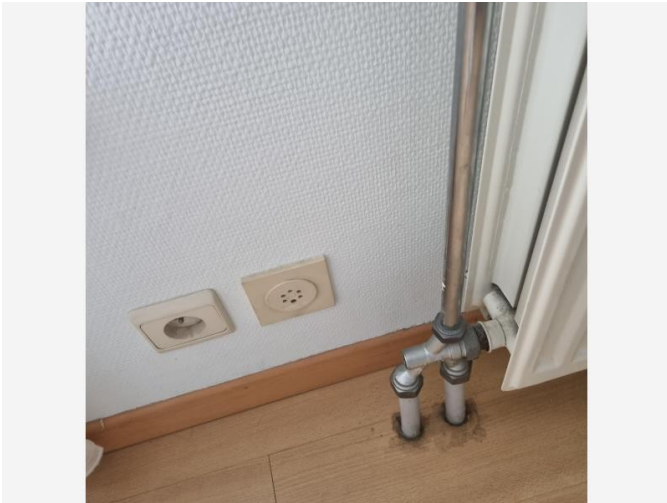
In de woning zijn er op verschillende plaatsen bakelieten stopcontacten en schakelaars aanwezig. Wees aandachtig bij het verwijderen van de toepassing dat deze asbestverdachte materialen zijn.

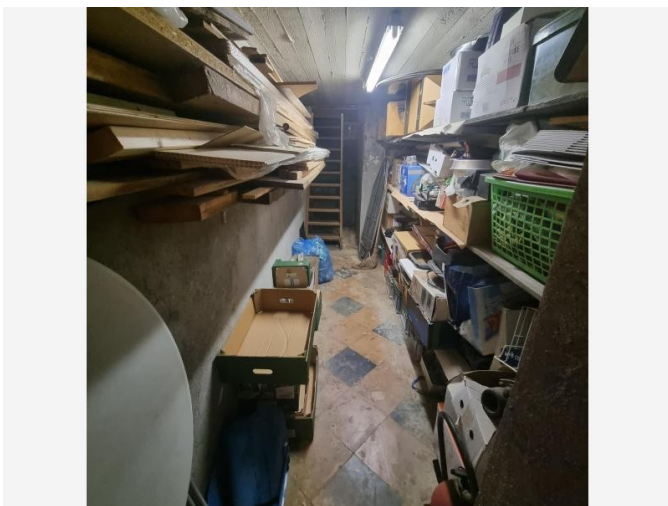
Opgepast bij het bewerken van de keldervloer. De keldervloer bevat op verschillende plaatsen zwarte spot plaatsen. Wees aandacht als de vloer wordt bewerkt dat het materiaal verder wordt onderzocht. Tijdens het bezoek werd er geen staal genomen omdat de spot plaatsen de tegel had aangetast en verdere beschadiging zou aanbrengen voor de tegelvloer.

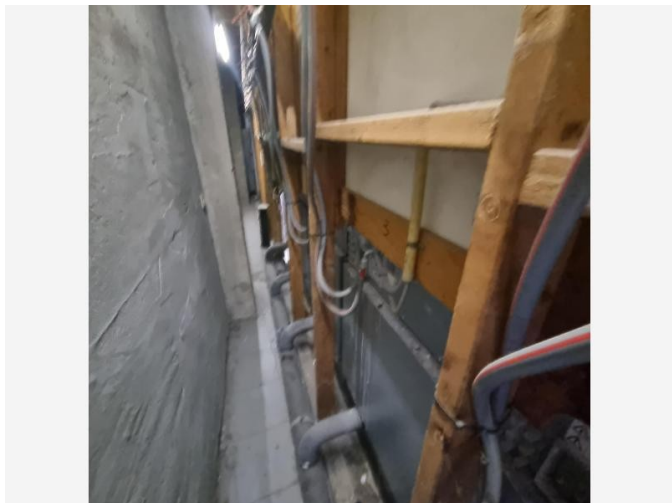
Fiche 10: Technische ruimte na de tussenwand in wassalon

De volledige achterwand van de toestellen kon worden geïnspecteerd. Er werden geen asbestverdachte visueel aangetroffen.

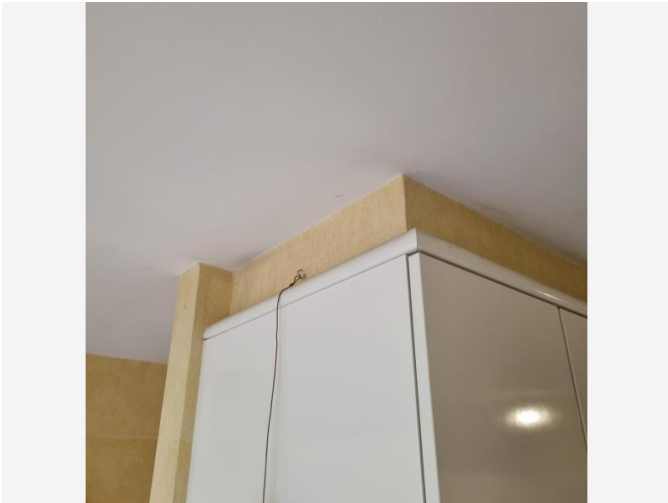
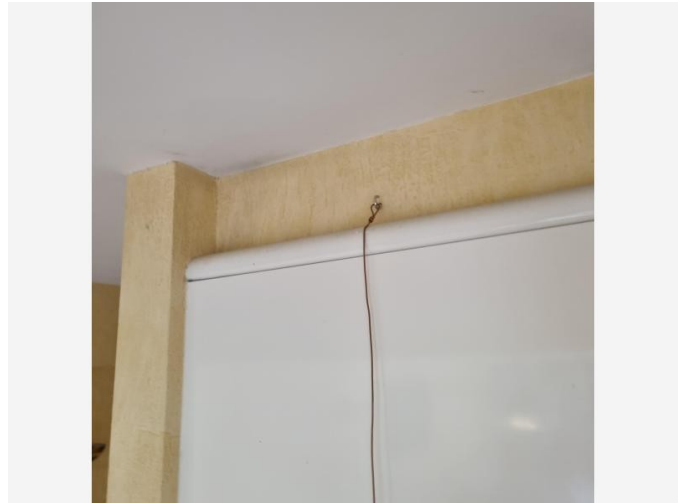
Geen asbest

#	Type	Referentie	Resultaat
11.1	Mengmonster	MM01	Geen asbest

Beschrijving	Pleisterwerk Muur
Omgeving	Binnen
Primaire drager	Binnenwand
Bindmiddel van materiaal	Gips - kalk
Gebondenheid op basis van bindmiddel	Niet-hechtgebonden
Hoeveelheid (oppervlakte - dikte - aantal)	• 514,00 m ² - 1,00 cm - 1 stuk
Totaal volume	5,14 m ³
Identificatiemethode	Vaststelling met monstername
Destructieve handeling voor identificatie	Nee
Opmerking	<p>Hal: pleisterwerk aanwezig - staalname 3de verdiep in de gang bij deur slaapkamer</p> <p>verblijfsruimte: pleisterwerk aanwezig - staalname 2de verdiep in de verste kamer achteraan bij radiator</p> <p>natte ruimte: Badkamers volledige betegeling, pleisterwerk aanwezig in de keuken - staalname net boven de keukenkast</p> <p>Stooklokaal: Stooklokaal bevindt zich op de zolder - geen pleisterwerk aanwezig</p>

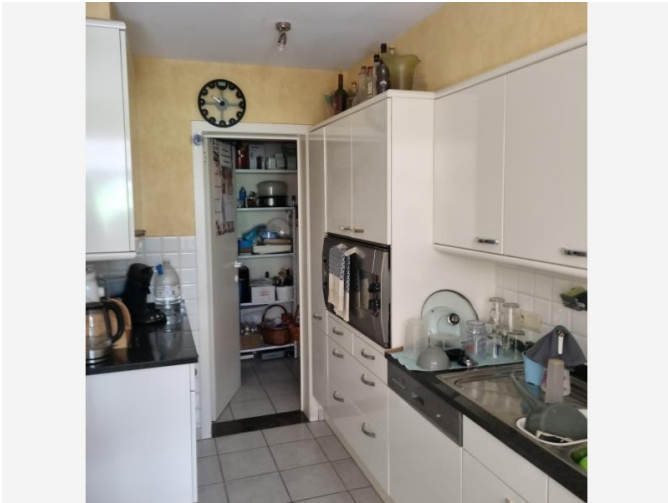
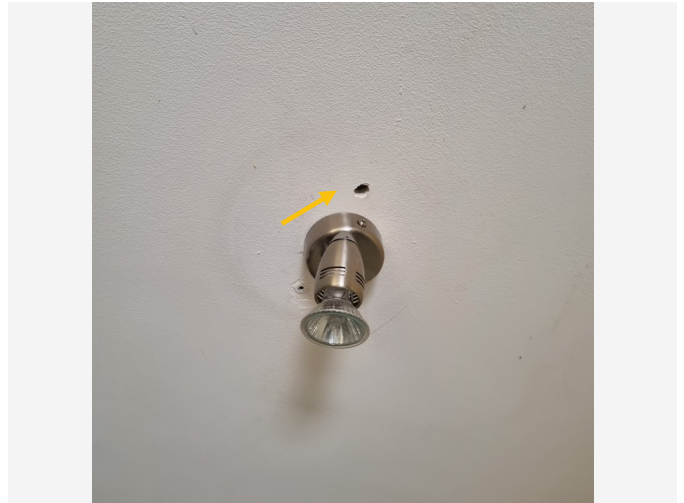
Fiche 12: Pleisterwerk Plafond

Geen asbest

#	Type	Referentie	Resultaat
12.1	Mengmonster	MM02	Geen asbest

Beschrijving	Pleisterwerk Plafond
Omgeving	Binnen
Primaire drager	Plafond
Bindmiddel van materiaal	Gips - kalk
Gebondenheid op basis van bindmiddel	Niet-hechtgebonden
Hoeveelheid (oppervlakte - dikte - aantal)	• 297,00 m ² - 1,00 cm - 1 stuk
Totaal volume	2,97 m ³
Identificatiemethode	Vaststelling met monstername
Destructieve handeling voor identificatie	Nee
Opmerking	Hal: pleisterwerk aanwezig - staalname bij gang 3de verdiep bij lichtpunt verblijfsruimte: pleisterwerk aanwezig - staalname 2de verdiep in de hoek van de verste kamer natte ruimte: pleisterwerk aanwezig - staalname in de keuken bij lichtpunt Stooklokaal: Bevindt zich op de zolder - geen pleisterwerk aanwezig

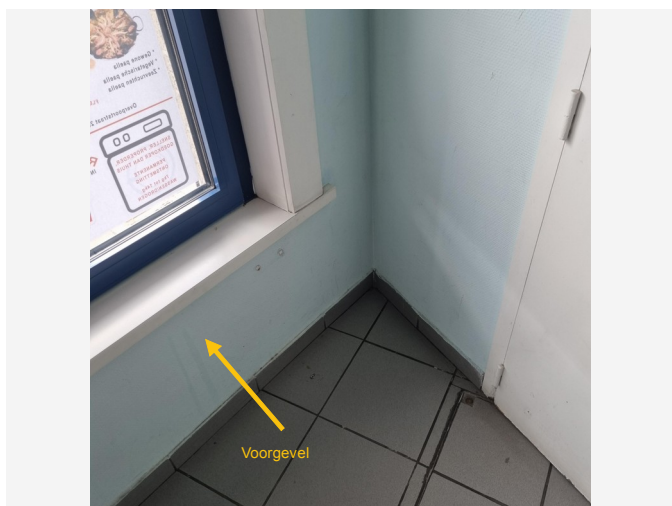
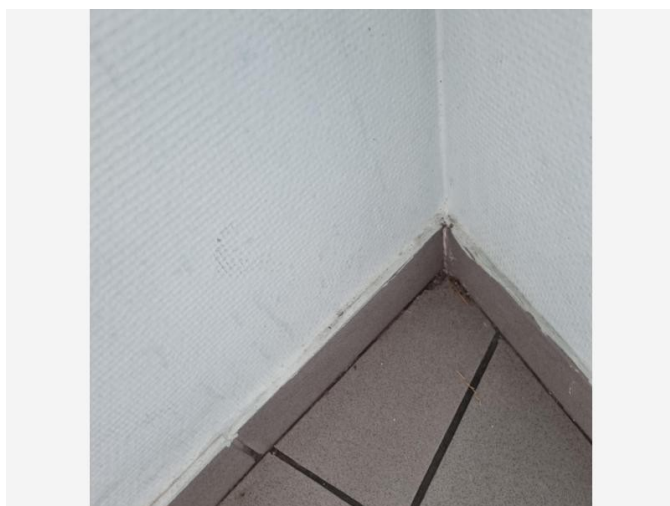
Geen asbest

#	Type	Referentie	Resultaat
13.1	Mengmonster	MM 04	Geen asbest

Beschrijving	Pleisterwerk Muur - Handelsruimte
Omgeving	Binnen
Primaire drager	Binnenwand
Bindmiddel van materiaal	Gips - kalk
Gebondenheid op basis van bindmiddel	Niet-hechtgebonden
Hoeveelheid (oppervlakte - dikte - aantal)	• 42,00 m ² - 0,50 cm - 1 stuk
Totaal volume	0,21 m ³
Identificatiemethode	Vaststelling met monstername
Destructieve handeling voor identificatie	Nee
Opmerking	Gelijkvloers is er een handelsruimte aanwezig - de muur als je kijkt tov van de voorgevel aan de buitenzijde aan de rechterkant en stukje van de voorgevel onder het raam, deze muren zijn enkel bezet met pleisterwerk.

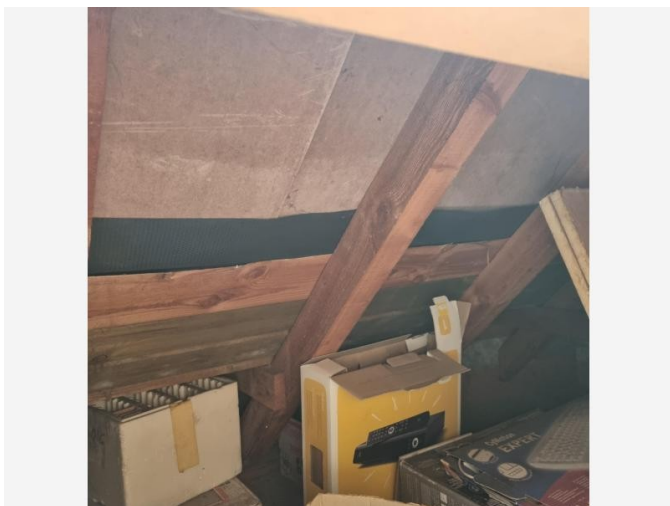
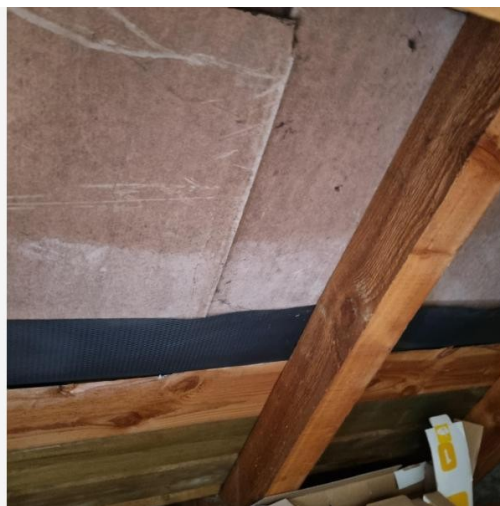
Geen asbest

#	Type	Referentie	Resultaat
14.1	Puntmonster	MM05	Geen asbest

Beschrijving	Onderdak woning - staalname
Omgeving	Grenst aan binnen- en buitenlucht
Primaire drager	Schuin dak
Bindmiddel van materiaal	Cement
Gebondenheid op basis van bindmiddel	Hecht
Hoeveelheid (oppervlakte - dikte - aantal)	• 47,00 m ² - 0,30 cm - 1 stuk
Totaal volume	0,141 m ³
Identificatiemethode	Vaststelling met monstername
Destructieve handeling voor identificatie	Nee
