Asbestinventarisatetest

Tragelweg 2, 9200 Dendermonde

Attestnummer : **20250127-000092.000**

Uitgegeven op : **27.01.2025**

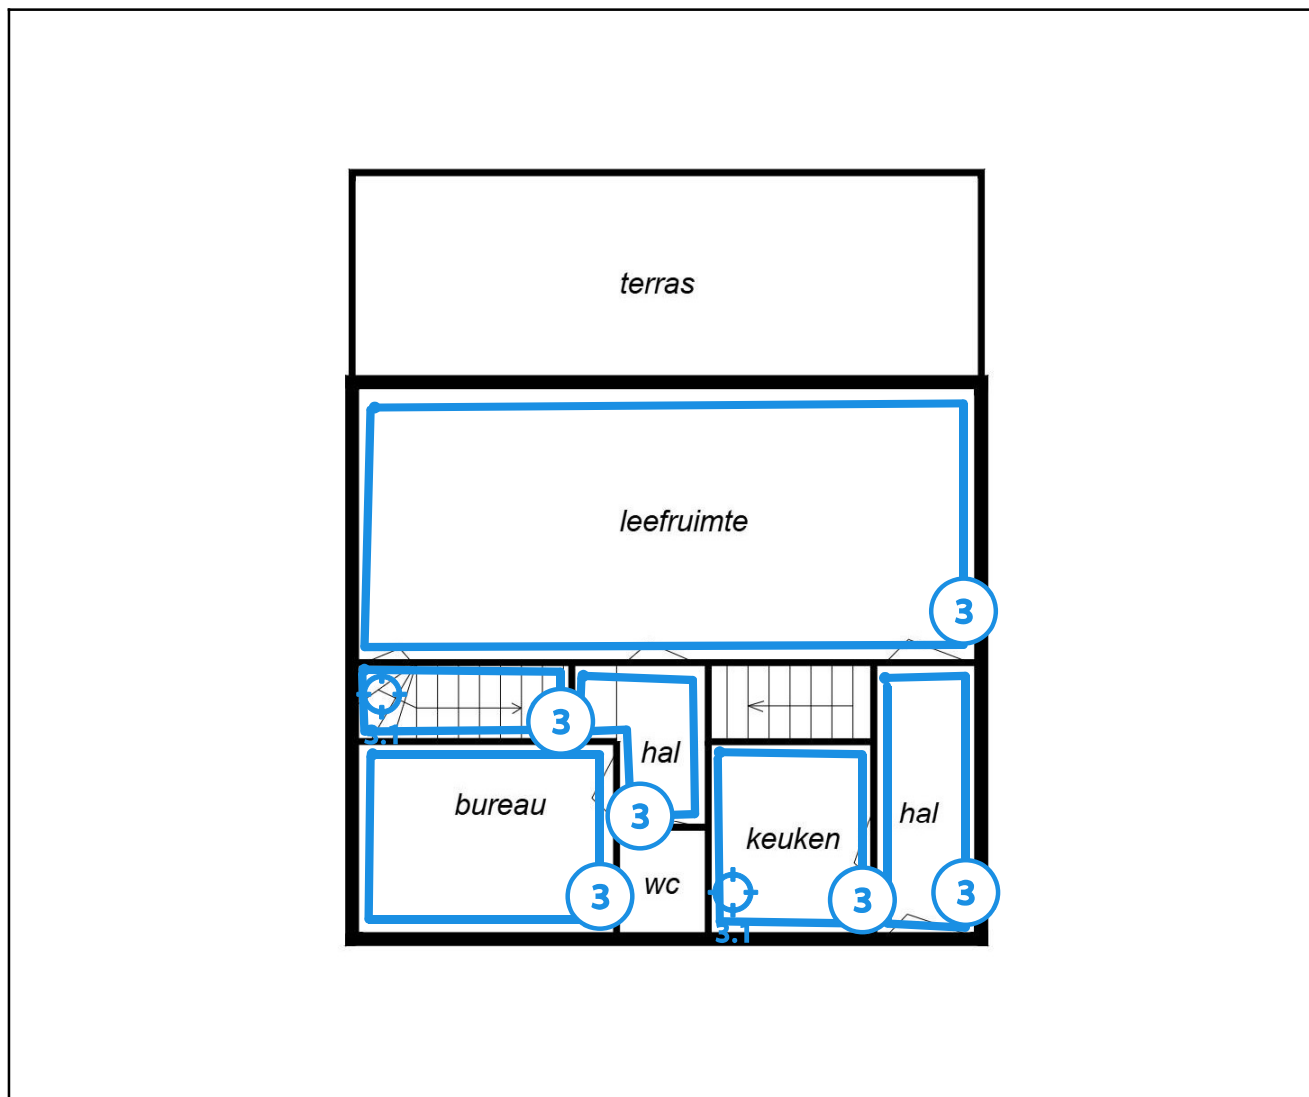
Plan 1.2: Gelijkvloers - pleister muur

Beschrijving	Type	Actie
3. Pleister muur	Geen asbest	-
3.1 Code: mm01	Mengmonster	-

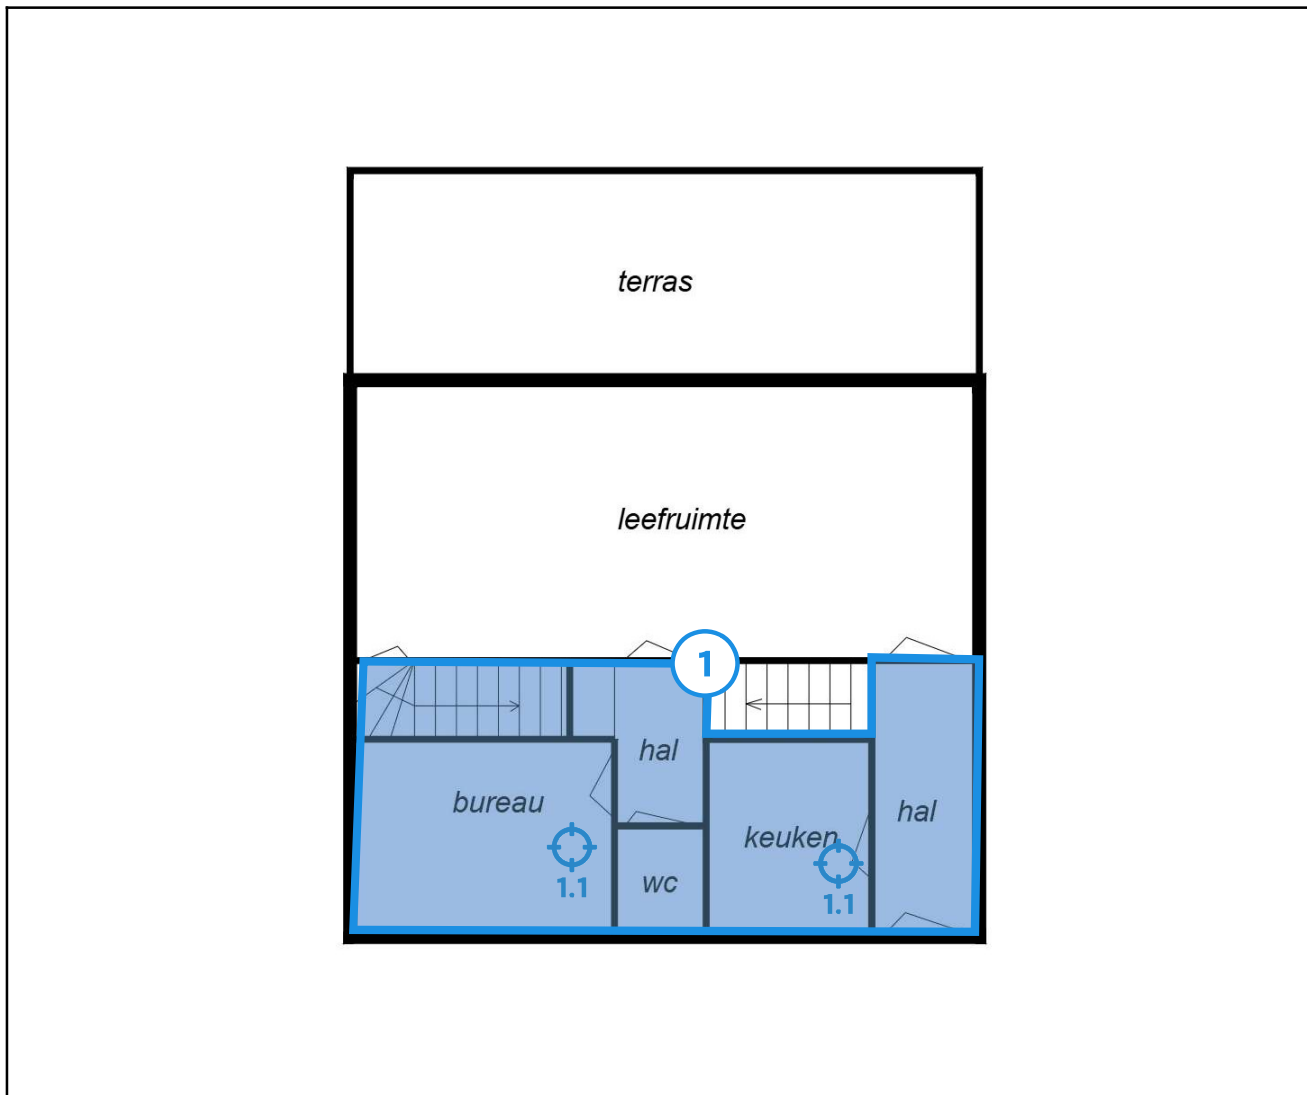
Plan 1.3: Gelijkvloers - pleister plafond

Beschrijving	Type	Actie
1. Pleister plafond	Geen asbest	-
1.1 Code: mm02	Mengmonster	-

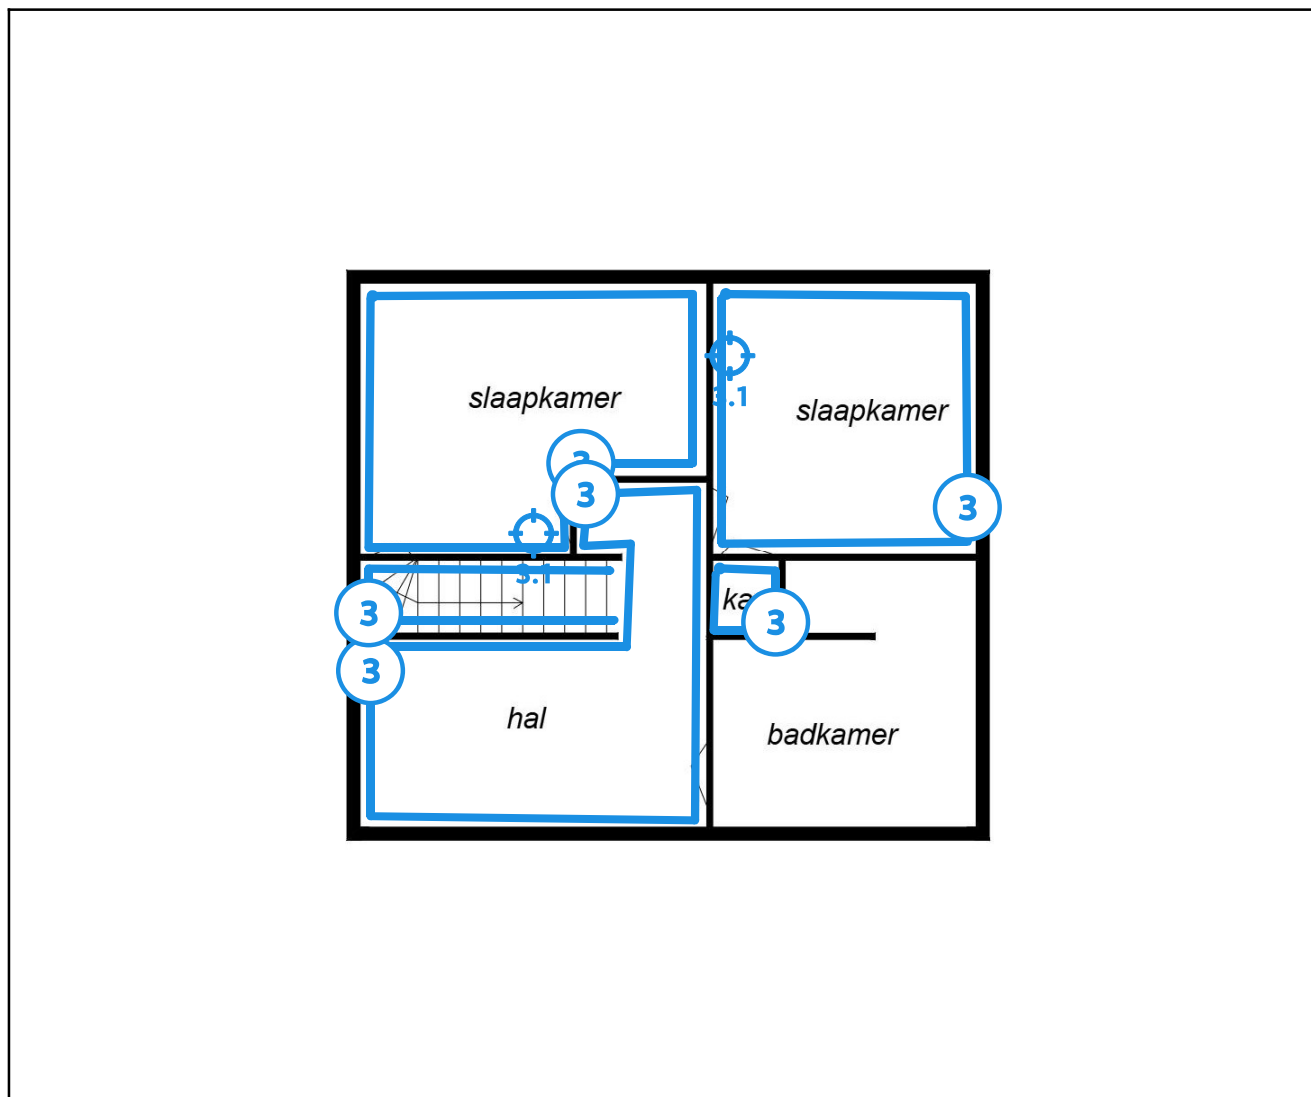
Plan 1.4: Verdieping - pleister muur

Beschrijving	Type	Actie
3. Pleister muur	Geen asbest	-
3.1 Code: mm01	Mengmonster	-

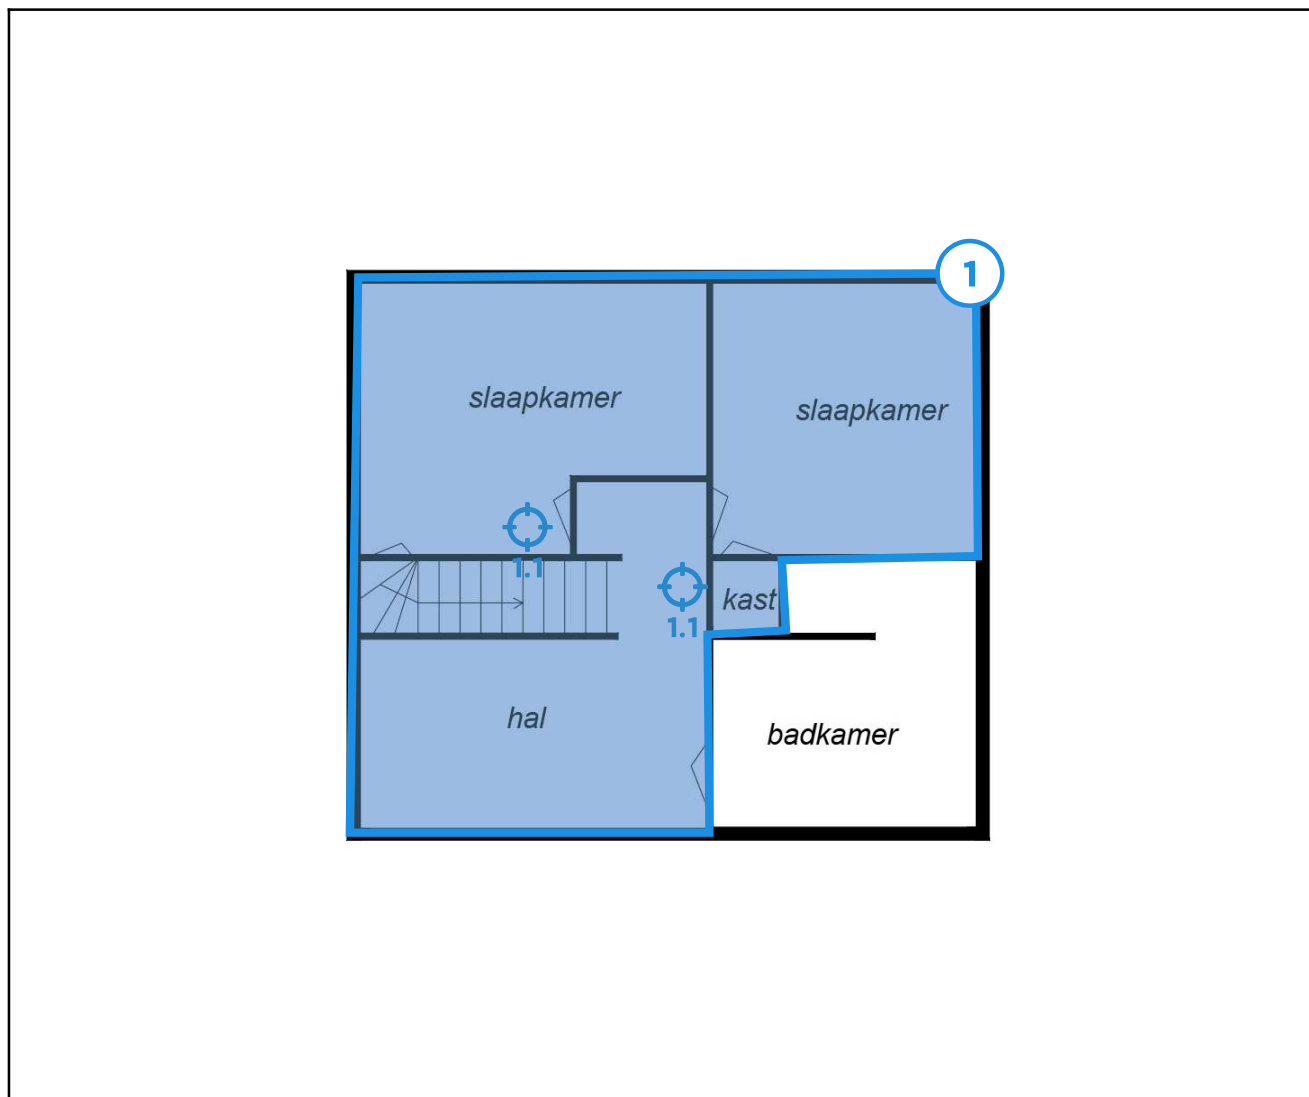
Plan 1.5: Verdieping - pleister plafond

Beschrijving	Type	Actie
1. Pleister plafond	Geen asbest	-
1.1 Code: mm02	Mengmonster	-

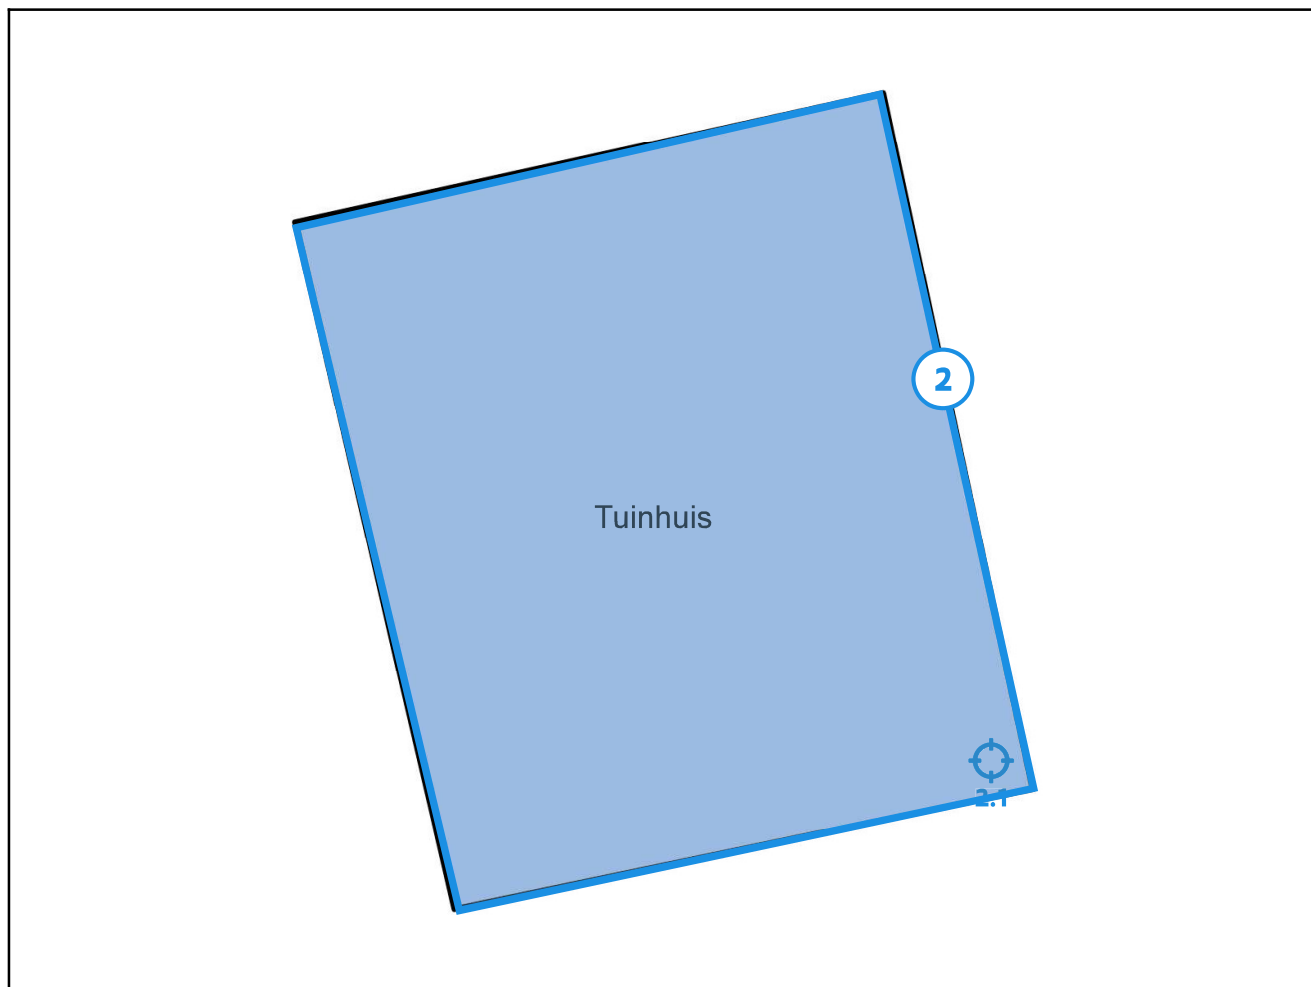
Plan 2.1: Tuinhuis plan

Beschrijving	Type	Actie
2. Roofing dak tuinhuis	Geen asbest	-
2.1 Code: mm03	Puntmonster	-

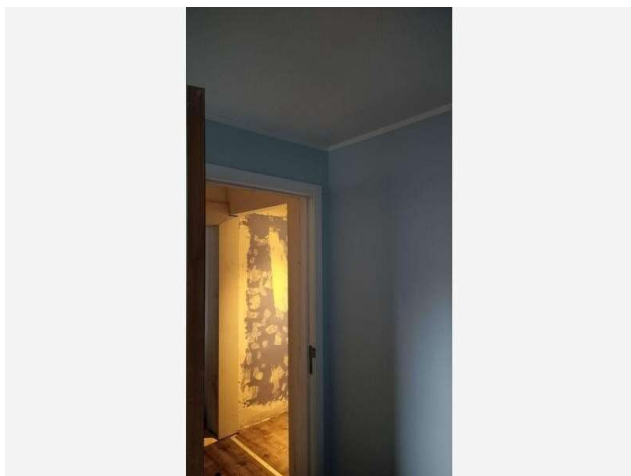
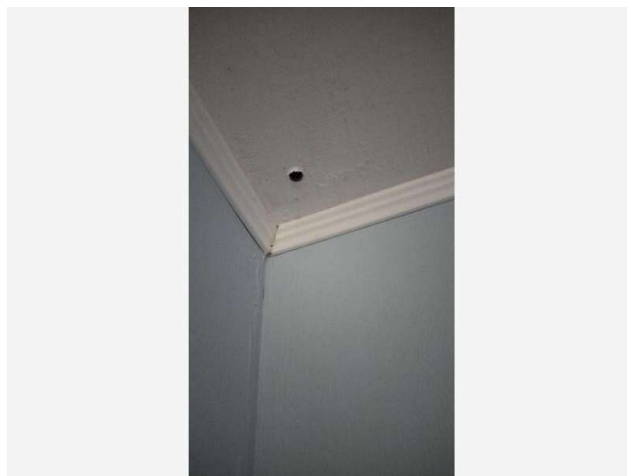
Fiche 1: Pleister plafond

Geen asbest

Conclusie

#	Type	Referentie	Resultaat
1.1	Mengmonster	mm02	Geen asbest

Beschrijving	Pleister plafond
Omgeving	Binnen
Primaire drager	Plafond
Bindmiddel van materiaal	Gips - kalk
Gebondenheid op basis van bindmiddel	Niet-hechtgebonden
Hoeveelheid (oppervlakte - dikte - aantal)	• 140,00 m ² - 1,00 cm - 1 stuk
Totaal volume	1,40 m ³
Identificatiemethode	Vaststelling met monstername
Destructieve handeling voor identificatie	Nee
Opmerking	De hoeveelheden hier vermeld zijn bij benadering en dienen te worden nagemeten voor een eventuele meetstaat en/of werken.

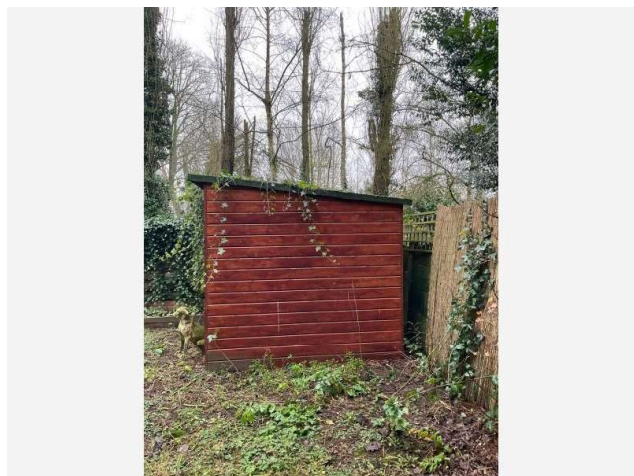
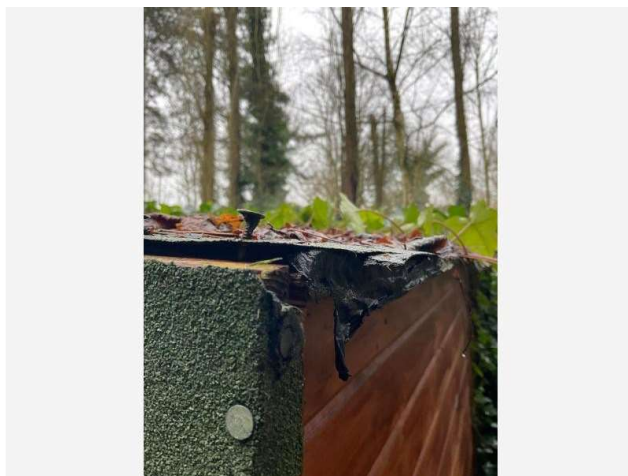
Fiche 2: Roofing dak tuinhuis

Geen asbest

Conclusie

#	Type	Referentie	Resultaat
2.1	Puntmonster	mm03	Geen asbest

Beschrijving	Roofing dak tuinhuis
Omgeving	Binnen
Primaire drager	Plat dak
Bindmiddel van materiaal	Bitumen (roofing, teer, asfalt)
Gebondenheid op basis van bindmiddel	Hecht
Hoeveelheid (oppervlakte - aantal)	• 10,00 m ² - 1 stuk
Totale oppervlakte	10,00 m ²
Identificatiemethode	Vaststelling met monstername
Destructieve handeling voor identificatie	Nee
Opmerking	De hoeveelheden hier vermeld zijn bij benadering en dienen te worden nagemeten voor een eventuele meetstaat en/of werken.

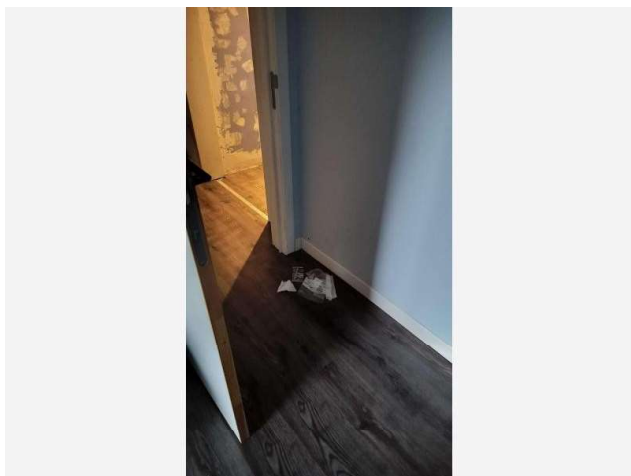
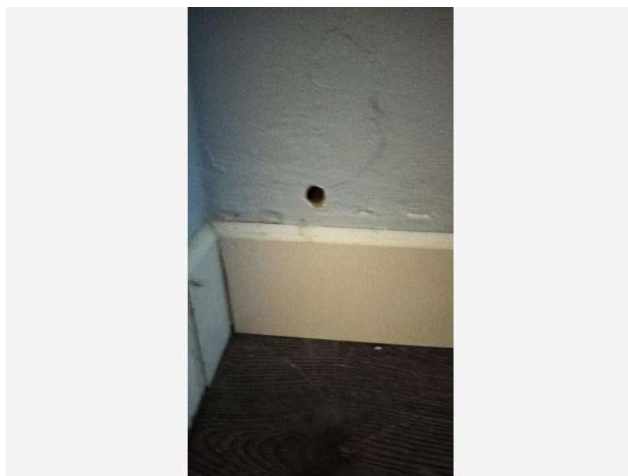
Fiche 3: Pleister muur

Geen asbest

Conclusie

#	Type	Referentie	Resultaat
3.1	Mengmonster	mm01	Geen asbest

Beschrijving	Pleister muur
Omgeving	Binnen
Primaire drager	Binnenwand
Bindmiddel van materiaal	Gips - kalk
Gebondenheid op basis van bindmiddel	Niet-hechtgebonden
Hoeveelheid (oppervlakte - dikte - aantal)	• 200,00 m ² - 1,00 cm - 1 stuk
Totaal volume	2,00 m ³
Identificatiemethode	Vaststelling met monstername
Destructieve handeling voor identificatie	Nee
Opmerking	De hoeveelheden hier vermeld zijn bij benadering en dienen te worden nagemeten voor een eventuele meetstaat en/of werken.
