Asbestinventarisatetest

Eikelstraat 42, 9840 De Pinte

Attestnummer : 20240131-000059.000

Niet-asbestveilig

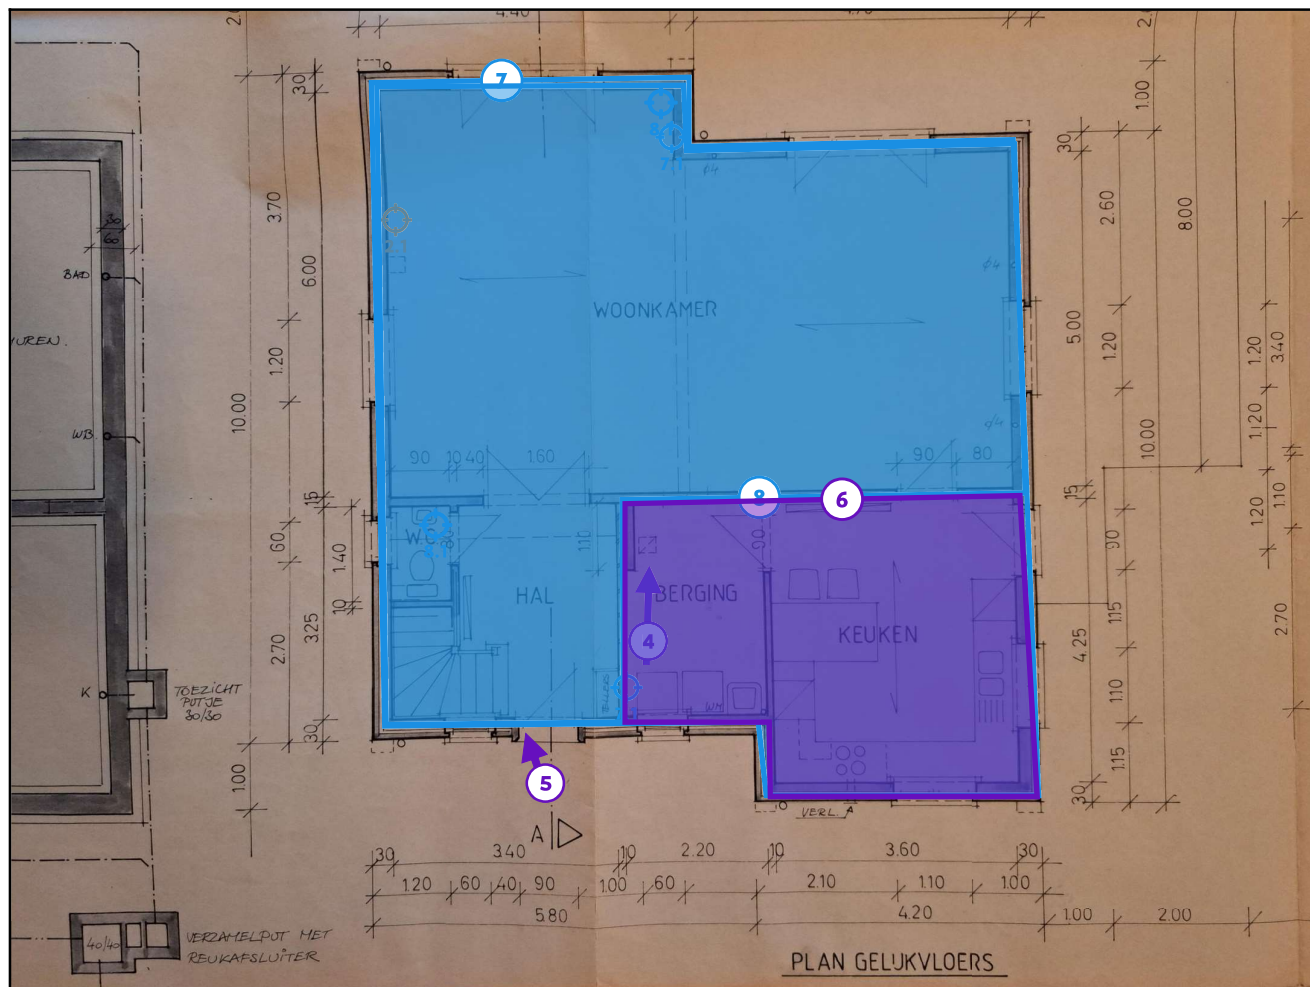
Plan 1.1: Gelijkvloers

Beschrijving	Type	Actie
2. dichtingskoord kachel	Asbestmateriaal	Verwijderen
2.1 Code: ID 4	Puntmonster	-
4. stooktoestel	Advies	-
5. raamwerk	Advies	-
6. vals plafond	Advies	-
7. pleisterwerk muur	Geen asbest	-
7.1 Code: ID 1	Mengmonster	-

8. pleisterwerk plafond	Geen asbest	-
8.1 Code: ID 2	Mengmonster	-

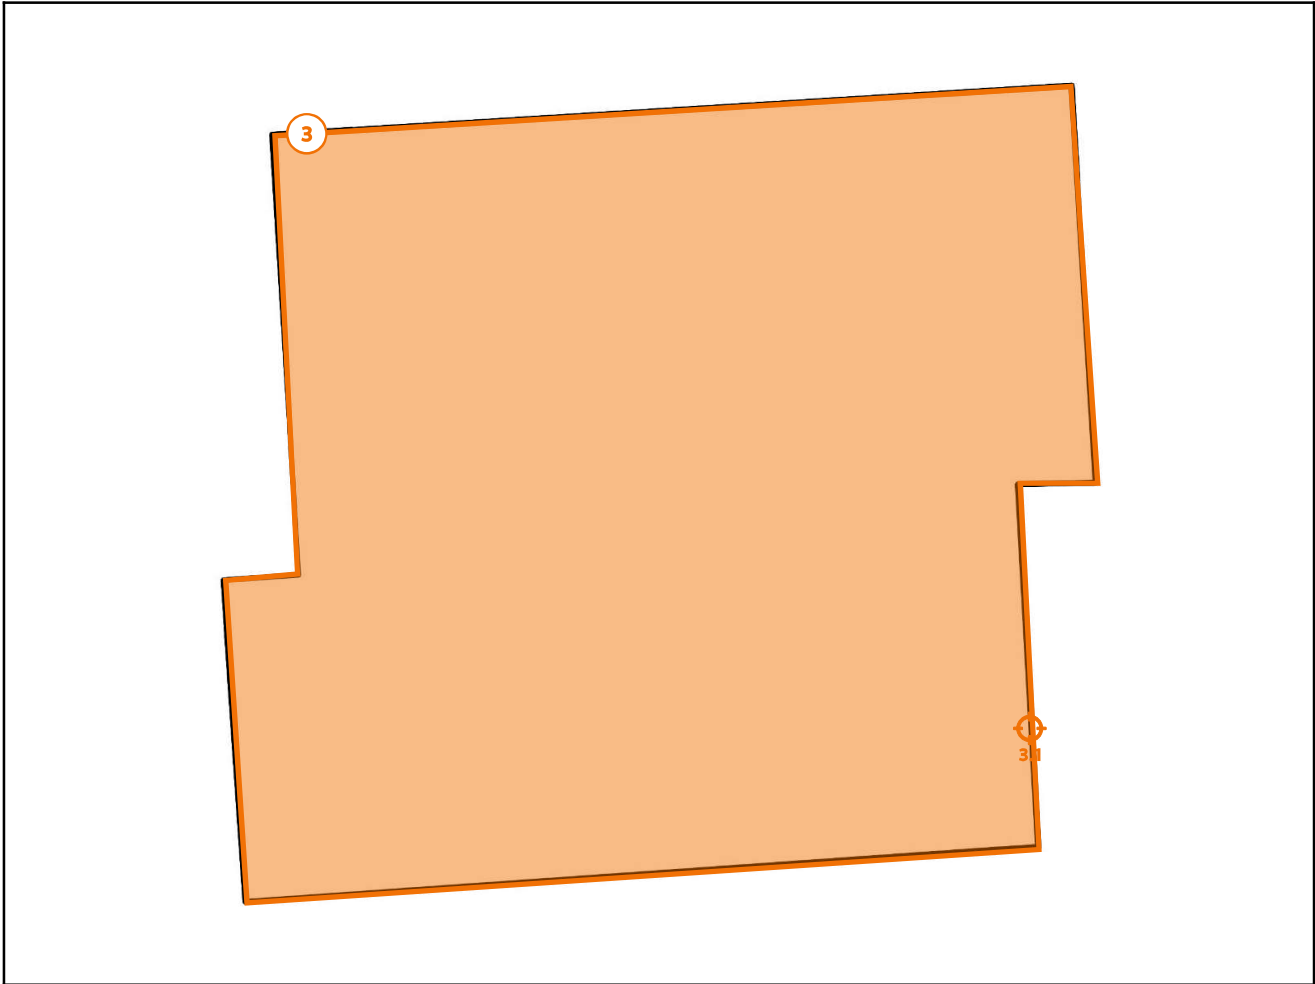
Plan 1.4: Dak

Beschrijving	Type	Actie
3. onderdakplaten	Asbestmateriaal	Maatregelen nemen
3.1 Code: ID 5	Puntmonster	-

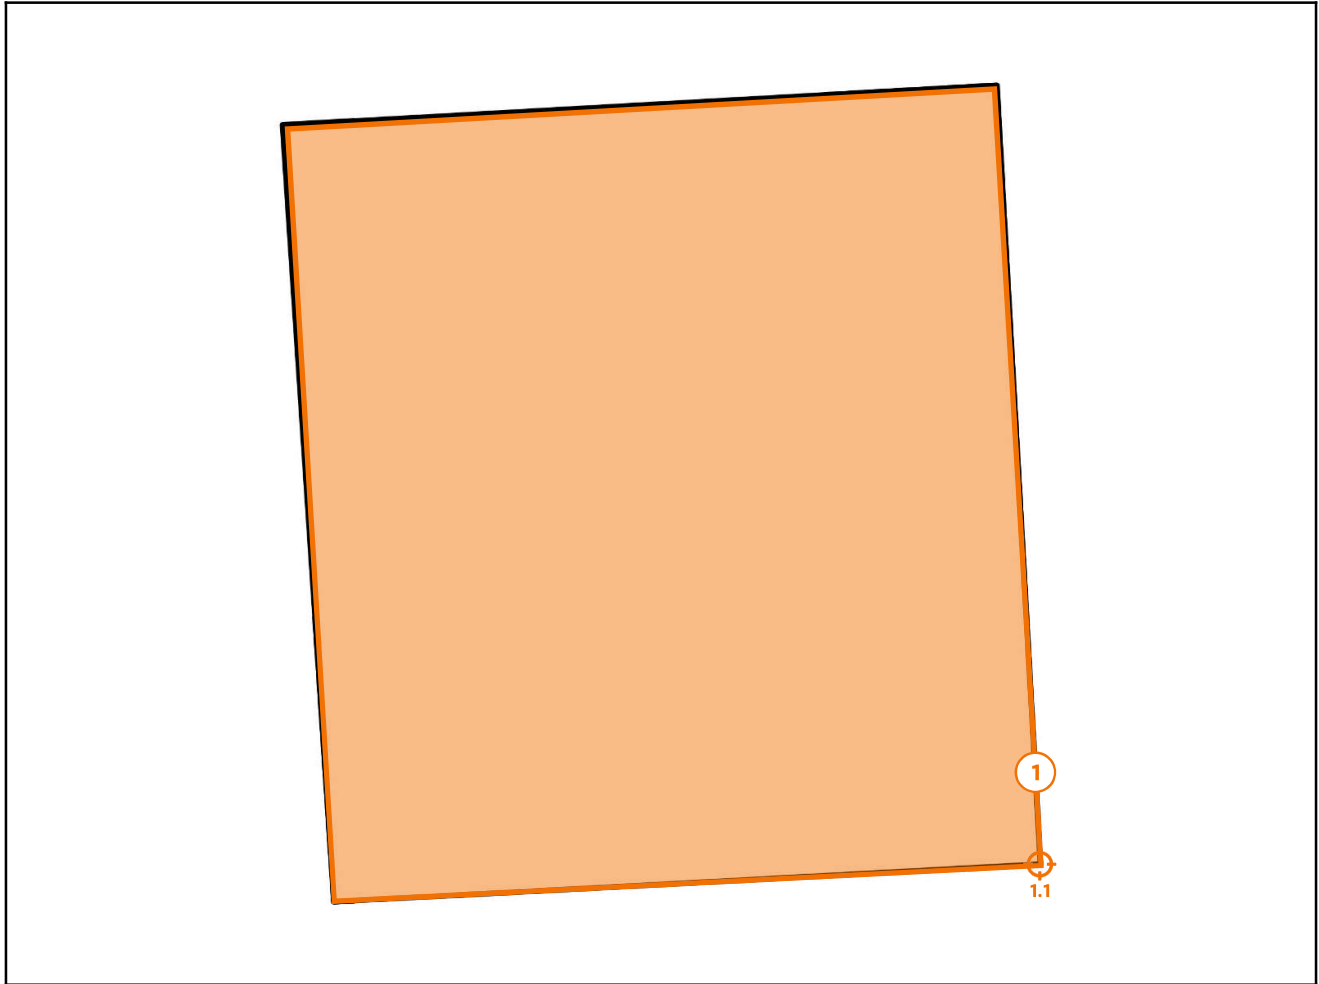
Plan 2.2: Dak

Beschrijving	Type	Actie
1. golfplaten tuinhuis	Asbestmateriaal	Verwijderen
1.1 Code: ID 3	Puntmonster	-

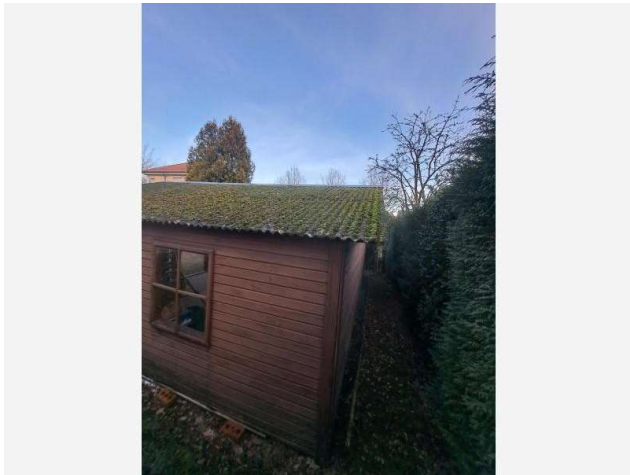
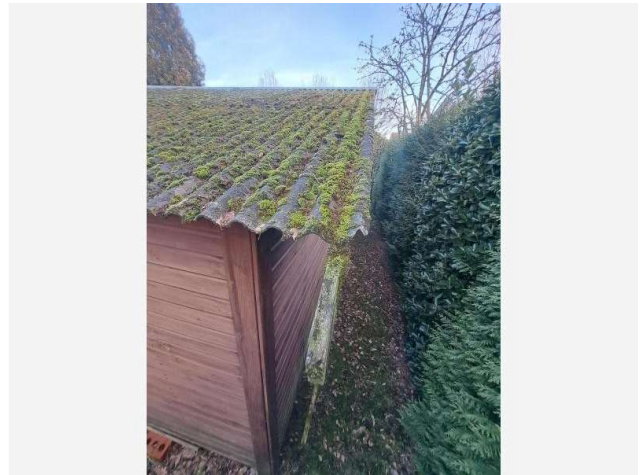
Het asbestmateriaal valt onder de mijlpaal van 2034.

Eindbeoordeling materiaalrisico	Verhoogd materiaalrisico en/of verhoogde kans op vezelvrijgave
---------------------------------	--

Gebondenheid	Categorie 1: hechtgebonden in oorsprong
Asbestsoort (vezeltype)	Alleen chrysotiel
Asbestconcentratie	Laag (< 50%)
Afschermingsgraad van het gehele materiaal	Geheel of deels (ook) vrij aan de binnenlucht
Toestand van het materiaal	Matig beschadigd, matig verweerd

#	Type	Referentie	Resultaat
1.1	Puntmonster	ID 3	Chrysotiel

Beschrijving	golfplaten tuinhuis
Omgeving	Grenst aan binnen- en buitenlucht
Primaire drager	Schuin dak
Asbestmateriaal	Dak- en gevelbekleding - Golfplaat
Bindmiddel van asbestmateriaal	Cement
Gebondenheid op basis van bindmiddel	Hecht
Hoeveelheid (oppervlakte - aantal)	• 48,00 m ² - 1 stuk
Totale oppervlakte	48,00 m ²

Verwijderen

- Zorg voor een veilig beheer. Vermijd het beschadigen van het asbestmateriaal. Controleer de toestand jaarlijks op wijzigingen.

- Eenvoudige handelingen: mag via doe-het-zelf of door werknemer(s) met opleidingsattest eenvoudige handelingen
De golfplaten kunnen met eenvoudige handelingen verwijderd worden door een doe-het-zelver of een professional die beschikt over het opleidingsattest 'Asbestverwijdering eenvoudige handelingen'. Bij het verwijderen moet steeds rekening worden gehouden met alle milieu- en veiligheidsvoorschriften. Codex boek VI, titel 3

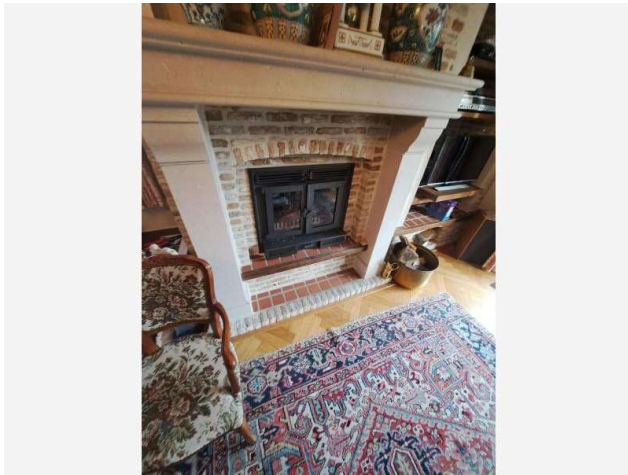
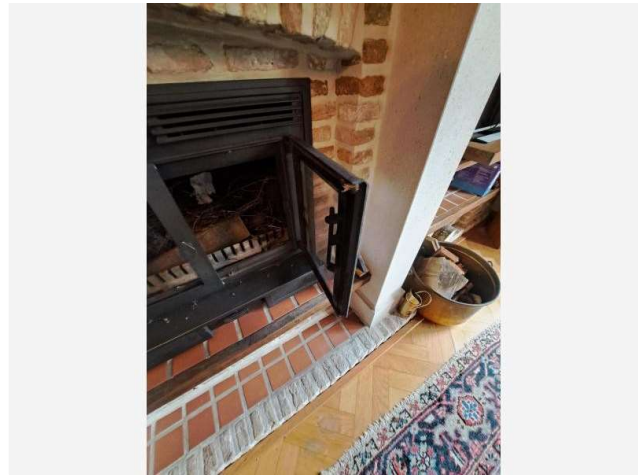
Het asbestmateriaal valt onder de mijlpaal van 2034.

Eindbeoordeling materiaalrisico	Verhoogd materiaalrisico en/of verhoogde kans op vezelvrijgave
---------------------------------	--

Gebondenheid	Categorie 3: niet-hechtgebonden met weinig of geen matrix
Asbestsoort (vezeltype)	Alleen chrysotiel
Asbestconcentratie	Hoog ($\geq 50\%$)
Afschermingsgraad van het gehele materiaal	Geheel of deels (ook) vrij aan de binnenlucht
Toestand van het materiaal	Licht beschadigd, licht verweerd. Intact materiaal type Pical – asbestboard of categorie III 'gebondenheid'

#	Type	Referentie	Resultaat
2.1	Puntmonster	ID 4	Chrysotiel

Beschrijving	dichtingskoord kachel
Omgeving	Binnen
Primaire drager	HVAC infrastructuur en uitrusting
Asbestmateriaal	Koord, lint, band, strip
Bindmiddel van asbestmateriaal	Weinig of geen bindmiddel (textiel, bevolking, ...)
Gebondenheid op basis van bindmiddel	Niet-hechtgebonden
Hoeveelheid (lengte - omtrek - aantal)	• 1,10 m - 2,00 cm - 1 stuk

Verwijderen

- Zorg voor een veilig beheer. Vermijd het beschadigen van het asbestmateriaal. Controleer de toestand jaarlijks op wijzigingen.

- Eenvoudige handelingen: enkel door erkend asbestverwijderaar
De mastiek moet door een erkend asbestverwijderaar verwijderd worden met behulp van eenvoudige handelingen. Bij het verwijderen moet steeds rekening worden gehouden met alle milieu- en veiligheidsvoorschriften.

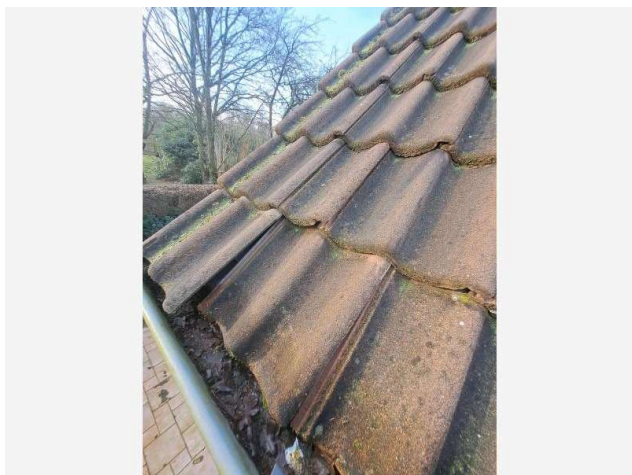
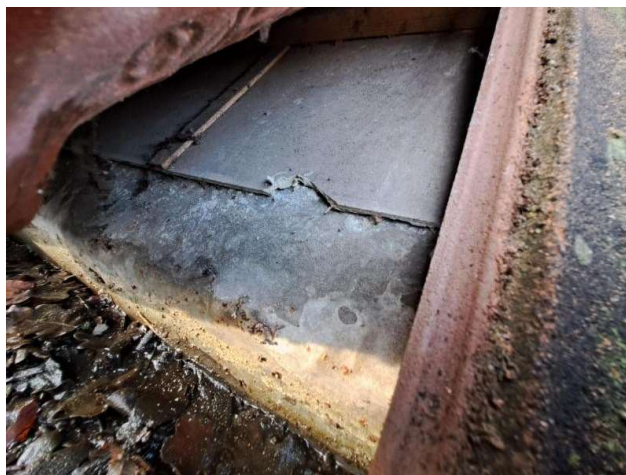
Het asbestmateriaal valt onder de mijlpaal van 2040.

Eindbeoordeling materiaalrisico	Verhoogd materiaalrisico en/of verhoogde kans op vezelvrijgave
---------------------------------	--

Gebondenheid	Categorie 1: hechtgebonden in oorsprong
Asbestsoort (vezeltype)	Alleen chrysotiel
Asbestconcentratie	Laag (< 50%)
Afschermingsgraad van het gehele materiaal	Geheel of deels vrij aan de buitenlucht
Toestand van het materiaal	Matig beschadigd, matig verweerd

#	Type	Referentie	Resultaat
3.1	Puntmonster	ID 5	Chrysotiel

Beschrijving	onderdakplaten
Omgeving	Buiten
Primaire drager	Schuin dak
Asbestmateriaal	Plaat, paneel, tablet - Type Menuiserite
Bindmiddel van asbestmateriaal	Cement
Gebondenheid op basis van bindmiddel	Hecht
Hoeveelheid (oppervlakte - dikte - aantal)	• 180,00 m ² - 0,40 cm - 1 stuk
Totaal volume	0,72 m ³

Eenvoudig bereikbaar	Nee <ul style="list-style-type: none"> Het asbestmateriaal is bedekt (uitgezonderd laag verf, coating, behang, kunststof, textiel) en het wegnemen van het bedekkende materiaal kan niet zonder het bedekkende materiaal te beschadigen.
Bevestigingswijze	<ul style="list-style-type: none"> Genageld, geniet
Identificatiemethode	Vaststelling met monstername
Destructieve handeling voor identificatie	Nee

Maatregelen nemen

- Zorg voor een veilig beheer. Vermijd het beschadigen van het asbestmateriaal. Controleer de toestand jaarlijks op wijzigingen.

- Eenvoudige handelingen: mag via doe-het-zelf of door werknemer(s) met opleidingsattest eenvoudige handelingen
De onderdakplaten kunnen met eenvoudige handelingen verwijderd worden door een professional die beschikt over het opleidingsattest 'Asbestverwijdering eenvoudige handelingen'. Hiervoor dient eerst de dakbedekking verwijderd te worden. Bij het verwijderen moet steeds rekening worden gehouden met alle milieu- en veiligheidsvoorschriften. Codex boek VI, titel 3

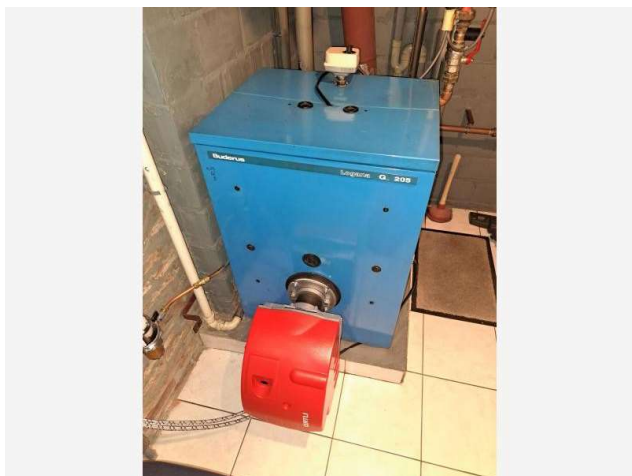
Volgens de fabrikant is het stooktoestel vrij van asbesthoudende materialen.

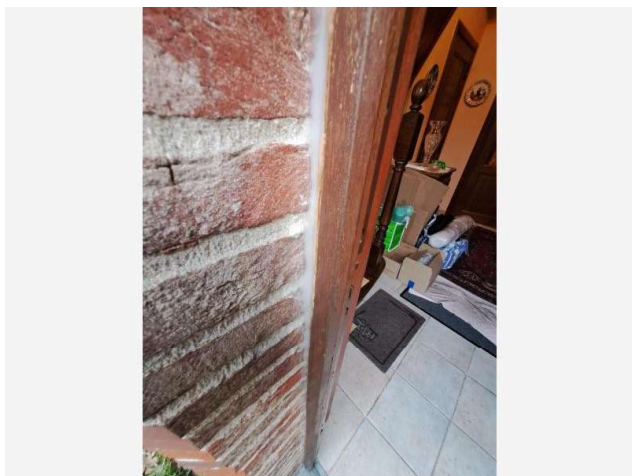
Het raamwerk is gekit met siliconen en is bijgevolg niet-asbestverdacht.

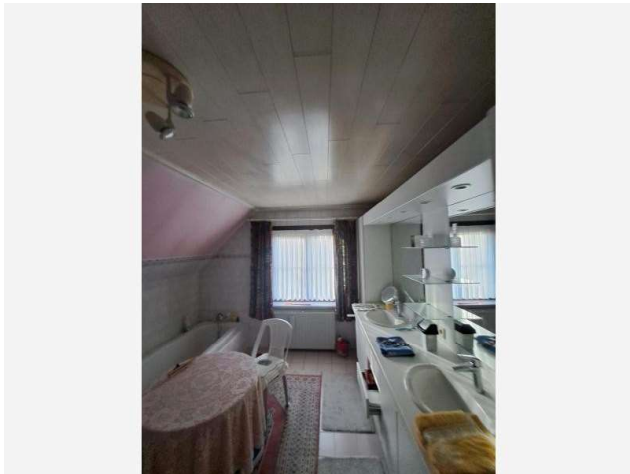
In de aangeduide zone bestaat het plafond uit gipskartonplaten, pvc, hout en/of andere niet-asbestverdachte materialen.

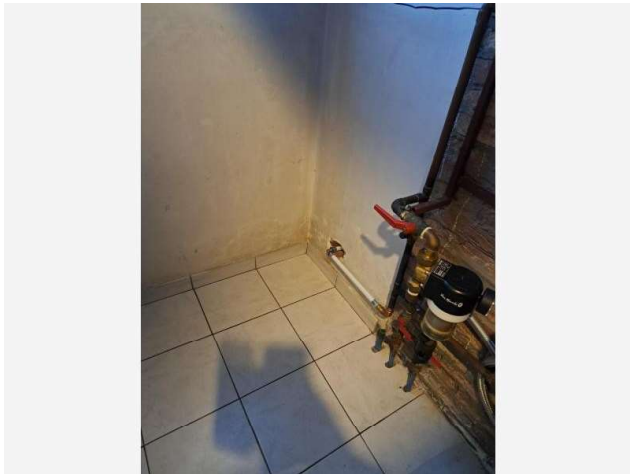
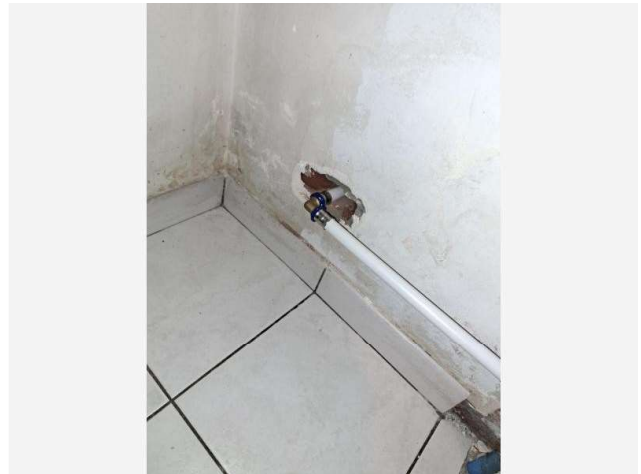
Fiche 7: pleisterwerk muur

Geen asbest

#	Type	Referentie	Resultaat
7.1	Mengmonster	ID 1	Geen asbest

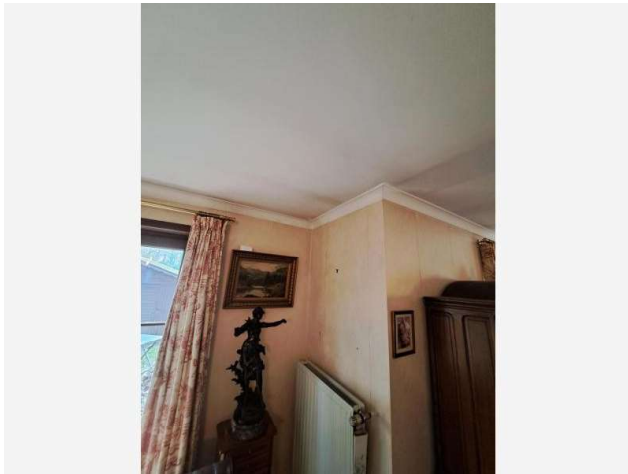
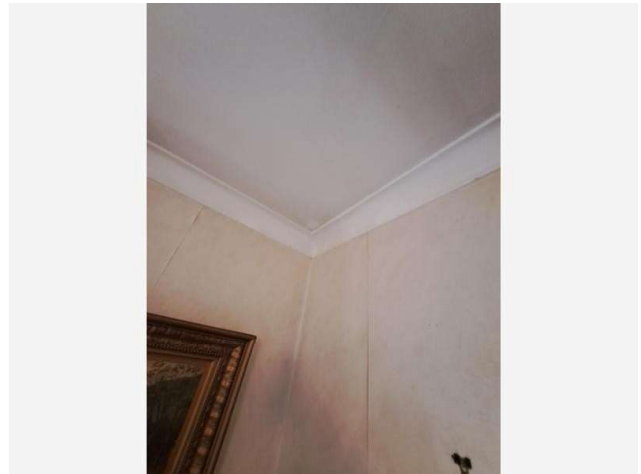
Fiche 8: pleisterwerk plafond

Geen asbest

#	Type	Referentie	Resultaat
8.1	Mengmonster	ID 2	Geen asbest
