Expertiseverslag

Onderwerp: UPDATE Erfgoedtoets pastorie Sint-Bavoparochie

datum 20 april 26

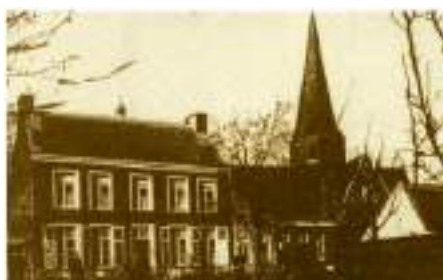
Oorspronkelijke voorgevel uitkijkend op de ommuurde tuin, nu met 19^{de}-eeuws beraapt parement. Vlak omlijste rechthoekige vensters (recent schrijnwerk) met duimen en centrale rechthoekige deur. Lokale herstellingen aan de beraping, hier en daar recente lacunes. Links en rechts aanleunende zijtravee onder lessenaarsdaken. Later toegevoegde veranda aan de voorgevel.
