# Asbestinventarisatetest

Jozef Vervaenestraat 76, 9050 Gent

Attestnummer : 20251214-000119.000

Uitgegeven op : 14.12.2025

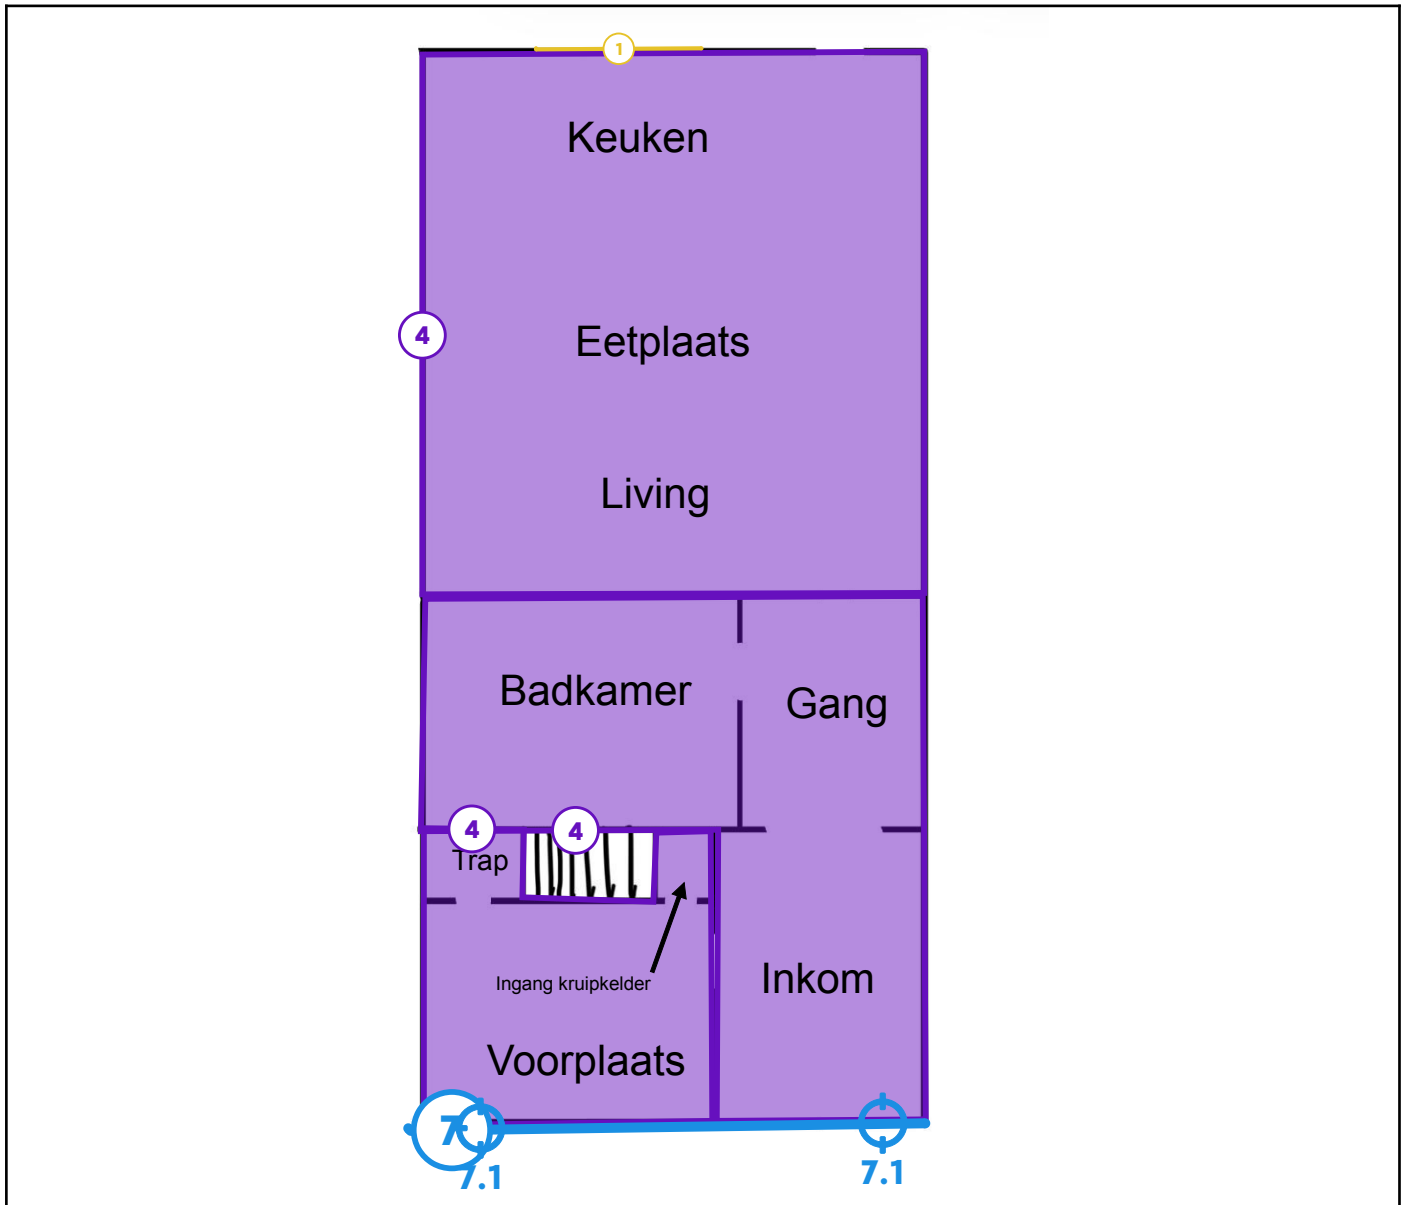
## Plan 1.2: Grondplan gelijkvloers

Beschrijving	Type	Actie
1. Vensterbanken	Asbestmateriaal	Zorgvuldig beheren
4. Valse plafonds	Advies	-
7. Voorgevel 1	Geen asbest	-
7.1 Code: 53885/05	Mengmonster	-

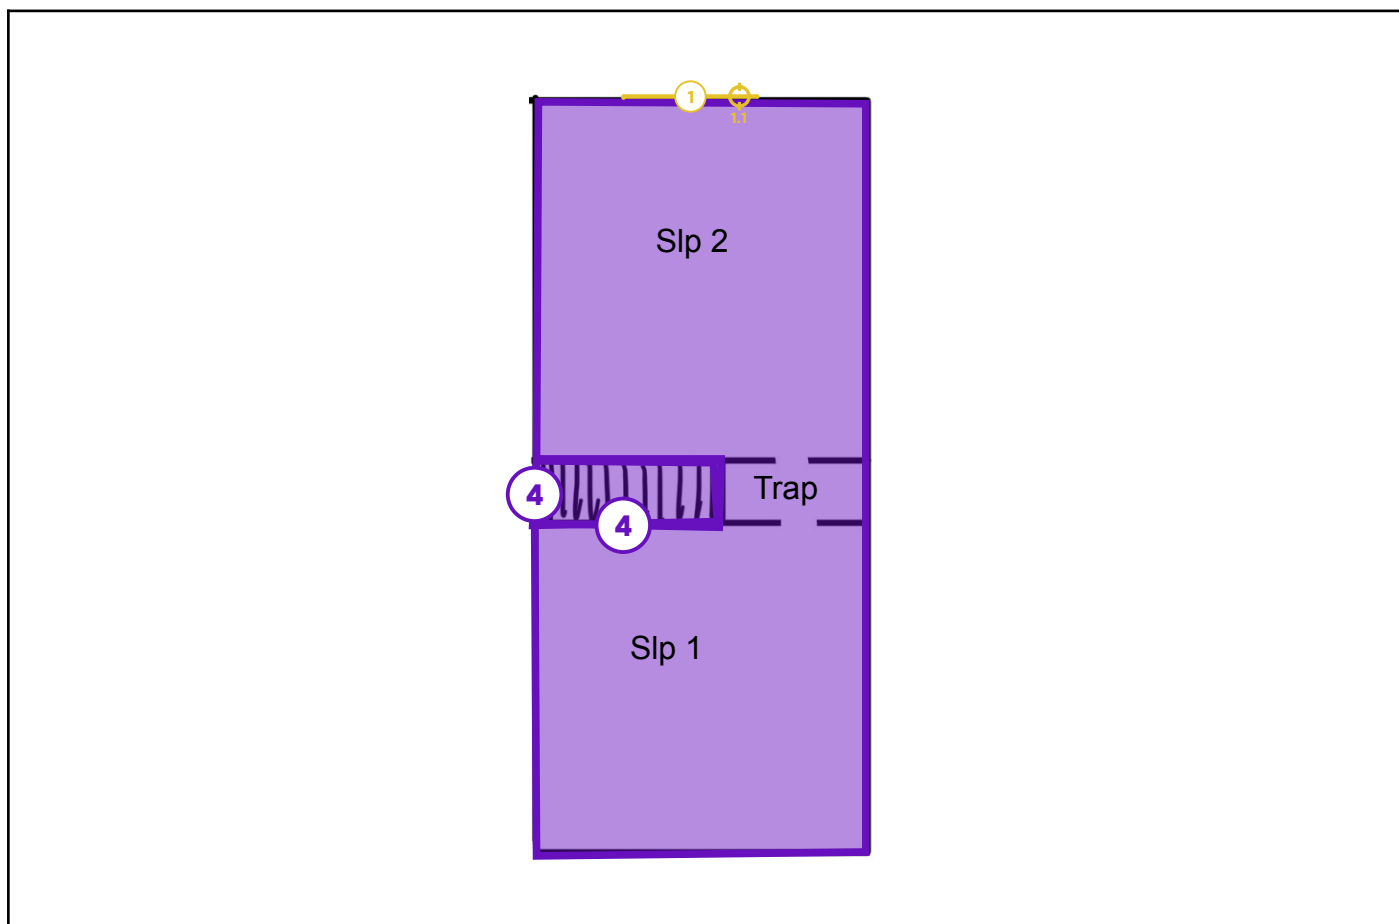
## Plan 1.4: Grondplan verdieping

Beschrijving	Type	Actie
1. Vensterbanken	Asbestmateriaal	Zorgvuldig beheren
1.1 Code: 53885/02	Puntmonster	-
4. Valse plafonds	Advies	-

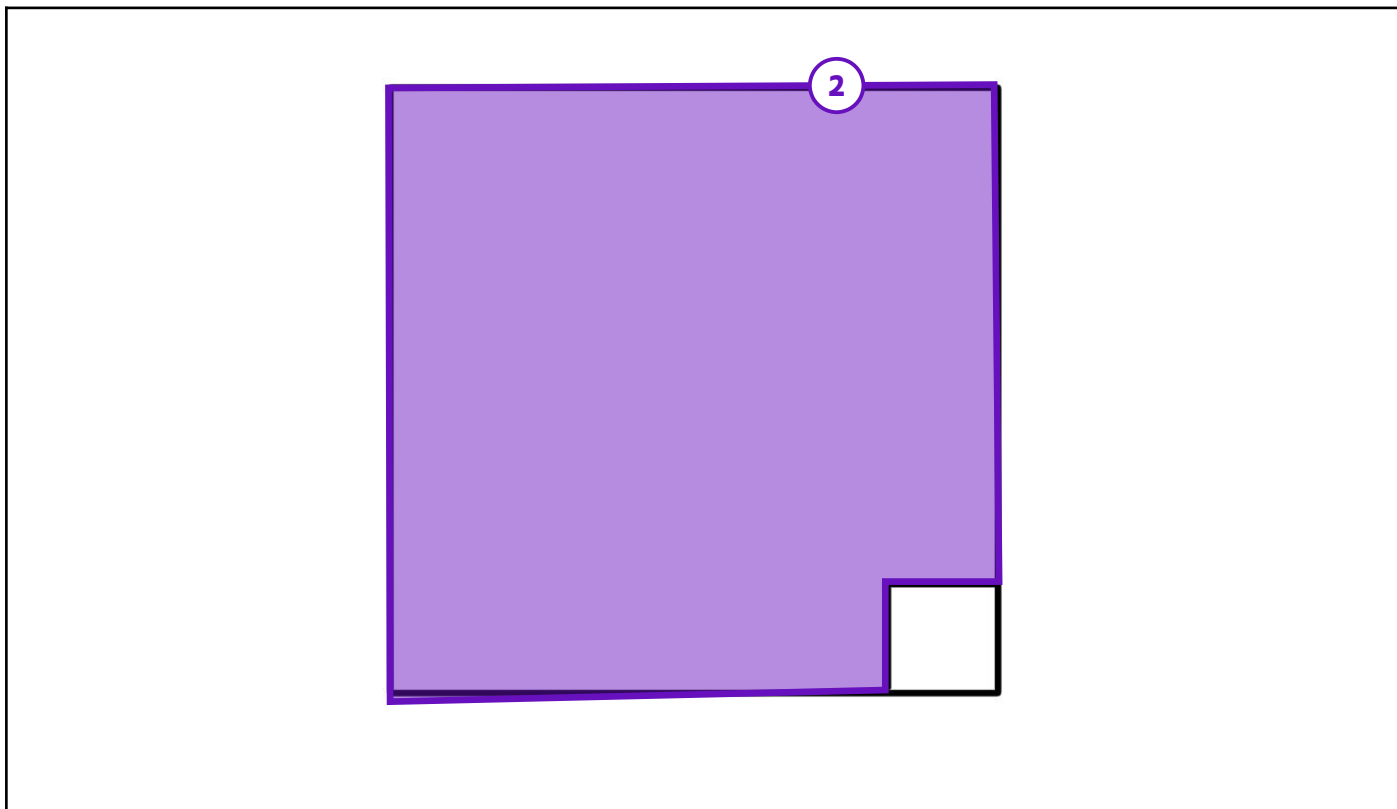
## Plan 1.8: Grondplan kruipkelder

Beschrijving	Type	Actie
2. Kruipkelder	Beperking	-

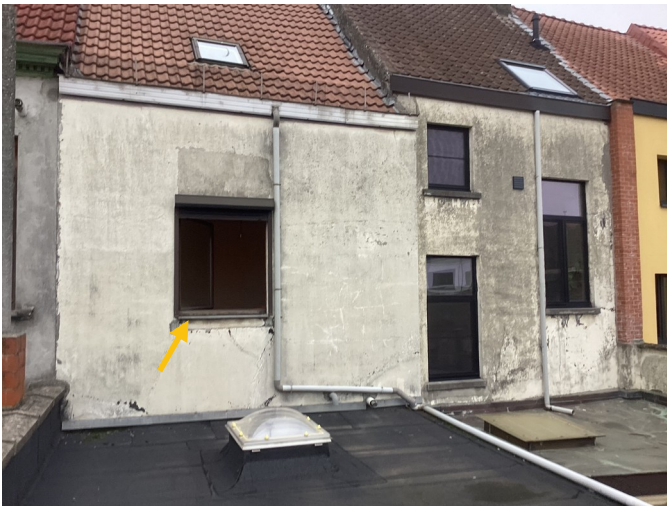
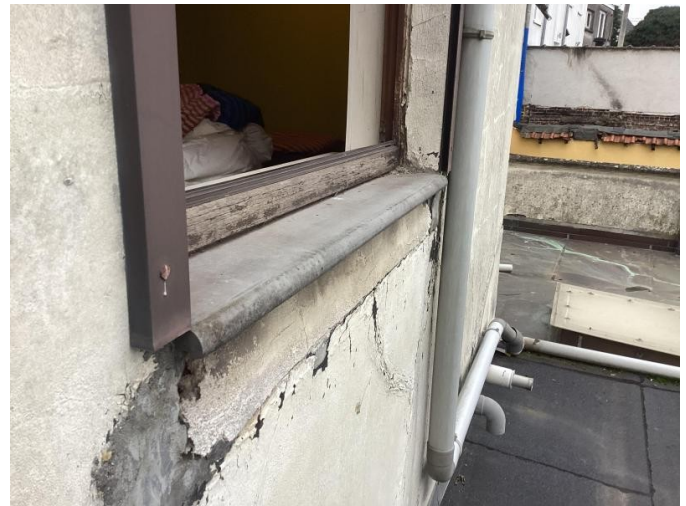
Eindbeoordeling materiaalrisico	Laag materiaalrisico en/of verlaagde kans op vezelvrijgave
---------------------------------	--

Gebondenheid	Categorie 1: hechtgebonden in oorsprong
Asbestsoort (vezeltype)	Alleen chrysotiel
Asbestconcentratie	Laag (< 50%)
Afschermingsgraad van het gehele materiaal	Geheel of deels vrij aan de buitenlucht
Toestand van het materiaal	Licht beschadigd, licht verweerd. Intact calciumsilicaatmateriaal of categorie III 'gebondenheid'

#	Type	Referentie	Resultaat
1.1	Puntmonster	53885/02	Chrysotiel

<b>Beschrijving</b>	Vensterbanken
<b>Omgeving</b>	Buiten
<b>Primaire drager</b>	Wandopening verticaal (raam, deur, ...)
<b>Asbestmateriaal</b>	Plaat, paneel, tablet - Type Massal
<b>Bindmiddel van asbestmateriaal</b>	Cement
<b>Gebondenheid op basis van bindmiddel</b>	Hecht
<b>Hoeveelheid (oppervlakte - dikte - aantal)</b>	<ul style="list-style-type: none"><li>• 0,50 m<sup>2</sup> - 2,00 cm - 2 stuks</li></ul>
<b>Totaal volume</b>	0,02 m <sup>3</sup>
<b>Eenvoudig bereikbaar</b>	Ja
<b>Bevestigingswijze</b>	<ul style="list-style-type: none"><li>• Verlijmd, ingegoten, versmeerd</li></ul>
<b>Identificatiemethode</b>	Een monstername door de asbestdeskundige met laboanalyse door een asbestlabo.
<b>Destructieve handeling voor identificatie</b>	Nee

Het asbestmateriaal valt onder de mijlpaal van 2040.

Zorgvuldig beheren

- Zorg voor een veilig beheer. Vermijd het beschadigen van het asbestmateriaal. Controleer de toestand jaarlijks op wijzigingen.

- Eenvoudige handelingen: mag via doe-het-zelf of door werknemer(s) met opleidingsattest eenvoudige handelingen  
De eigenaars mogen dit zelf verwijderen aangezien het gaat over een Hechtgebonden asbest materiaal die niet beschadigd is en perfect bereikbaar is om deze op een veilige manier te verwijderen. Bekijk hieromtrent zeker onderstaande link en het Codex boek VI

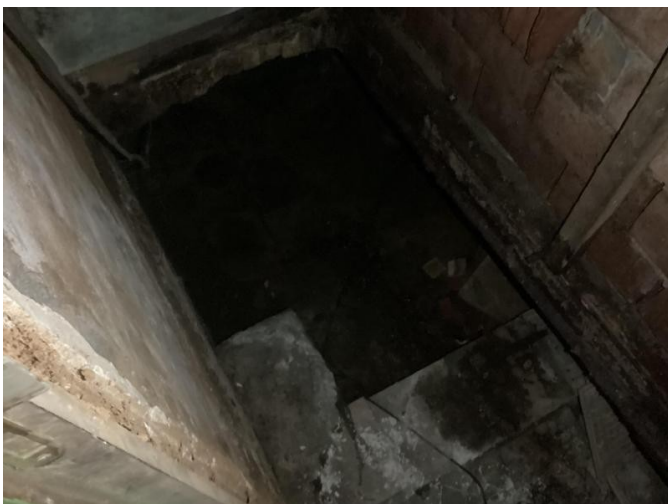
*Situeringfoto*

**Reden:** Er is geen volledige risicobeoordeling mogelijk

**Uitleg van de asbestdeskundige:** Ik ben in de kruipkelder geweest tot waar het mogelijk was. Maar het was zo vochtig in de kelder dat het niet uit te houden was om hier in te blijven. Hou er dan ook rekening mee dat er eventueel verdachte materialen kunnen zitten die nu niet zichtbaar zijn.

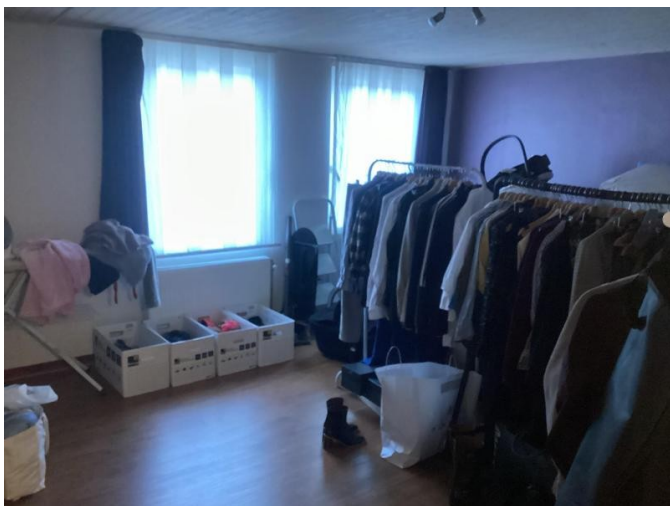
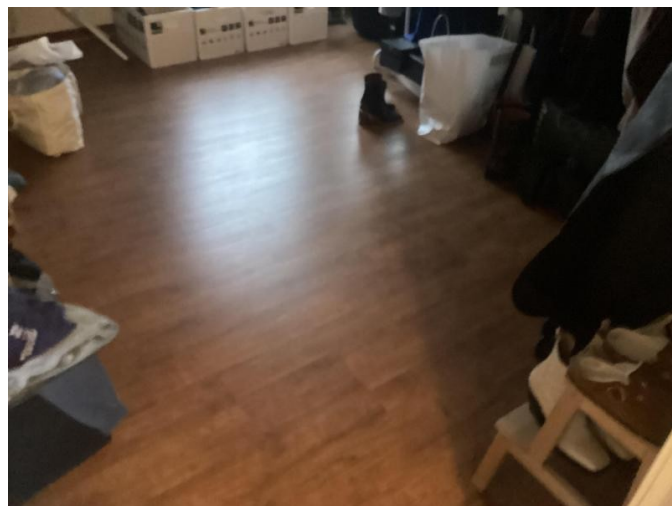
Tijdens de asbestinventarisatie zijn bepaalde vloeren niet volledig te onderzoeken geweest wegens aanwezige vloerbekleding. Hierdoor kan niet worden vastgesteld welke materialen zich eronder bevinden en of er mogelijk asbesthoudende toepassingen aanwezig zijn, zoals onderliggende vloerbekledingen of lijmlagen.

Bij toekomstige werken waarbij de bestaande vloerbekleding wordt verwijderd, dient rekening gehouden te worden met de mogelijkheid dat er alsnog asbesthoudende materialen worden aangetroffen. In dat geval is aanvullend onderzoek aangewezen alvorens de werkzaamheden verder te zetten.

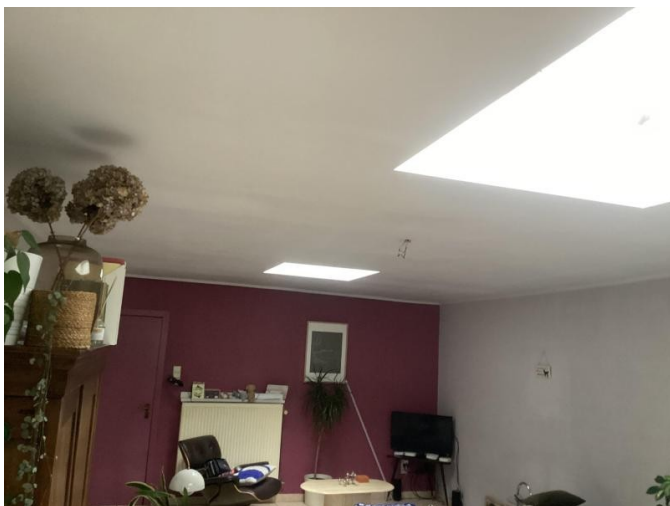
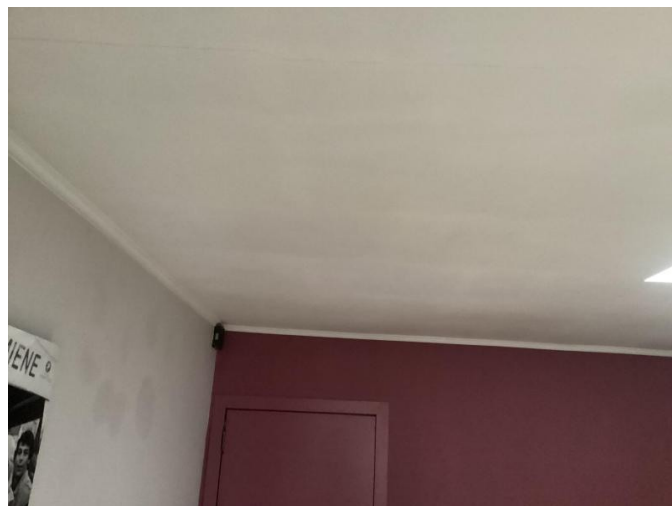
Tijdens de uitgevoerde asbestinventarisatie waren alle plafonds valse plafonds. Hierdoor kan niet met zekerheid worden vastgesteld welke materialen zich hierachter bevinden en of er mogelijk asbesthoudende toepassingen aanwezig zijn.

Bij toekomstige werken waarbij deze plafonds worden geopend, dient steeds rekening gehouden te worden met de mogelijkheid dat er alsnog asbesthoudende materialen aangetroffen kunnen worden. In dat geval is aanvullend onderzoek noodzakelijk alvorens de werkzaamheden verder te zetten.

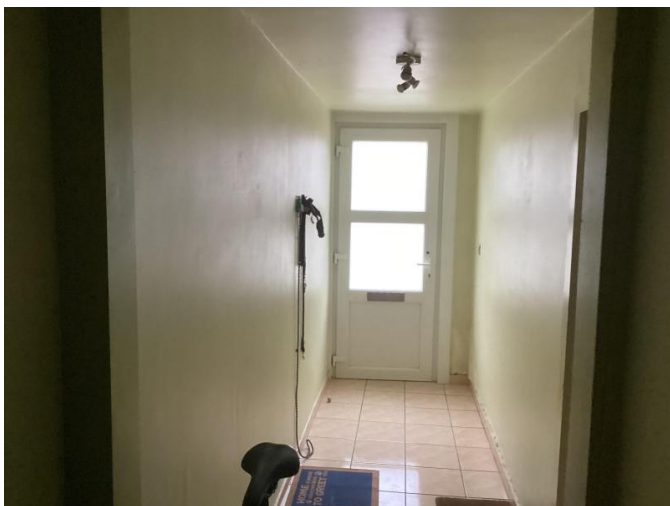
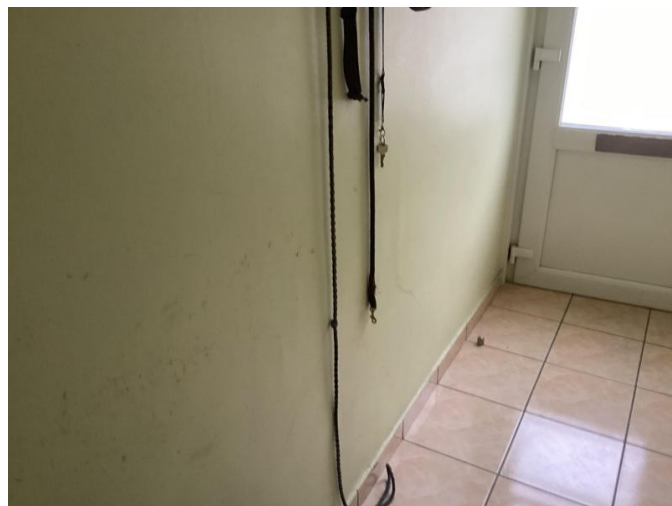
Tijdens de uitgevoerde asbestinventarisatie zijn bepaalde constructiedelen niet volledig visueel of fysiek toegankelijk geweest. Dit betreft onder andere afwerkingen zoals betegelde wanden, valse wanden, verlaagde plafonds of andere afwerkingen die geen directe inkijk toelaten.

Hierdoor kan niet met zekerheid worden vastgesteld welke materialen zich hierachter bevinden en of er mogelijk asbesthoudende toepassingen aanwezig zijn. Bij eventuele toekomstige verbouwings-, renovatie- of sloopwerken waarbij deze verborgen zones worden geopend, dient steeds rekening gehouden te worden met de mogelijkheid dat er alsnog asbesthoudende materialen aangetroffen kunnen worden. In dat geval is aanvullend onderzoek aangewezen alvorens de werkzaamheden verder te zetten.

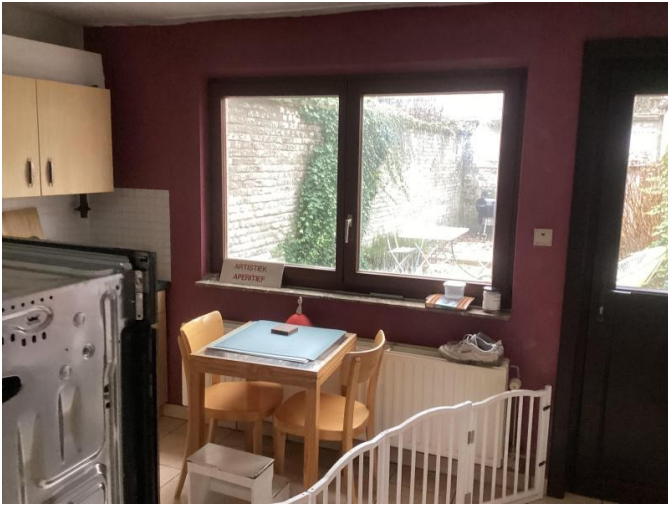
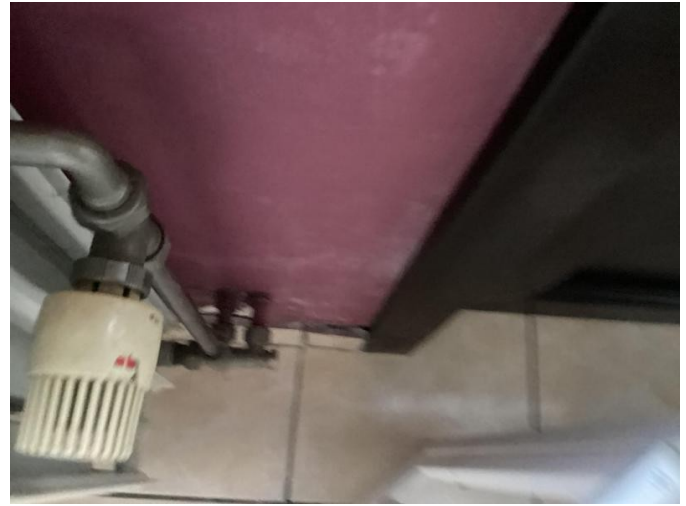
## Fiche 6: Pleisterwerk muren

Geen asbest

#	Type	Referentie	Resultaat
6.1	Mengmonster	53885/01	Geen asbest

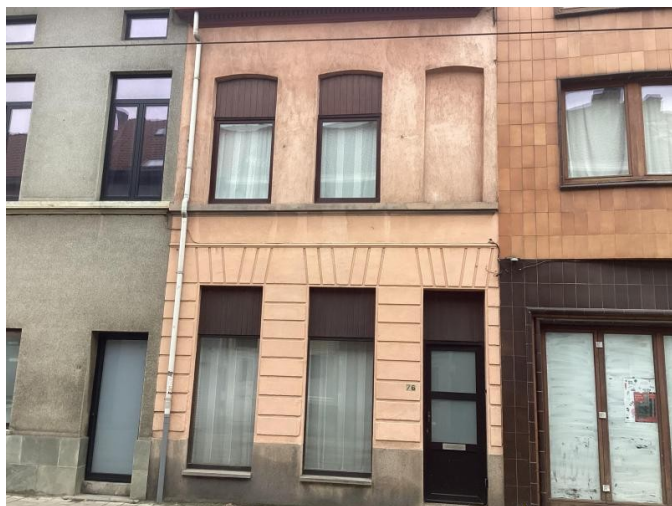
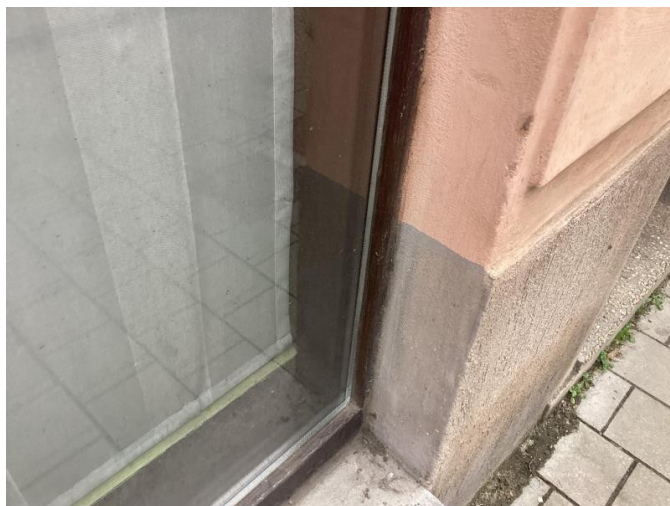
## Fiche 7: Voorgevel 1

Geen asbest

#	Type	Referentie	Resultaat
7.1	Mengmonster	53885/05	Geen asbest

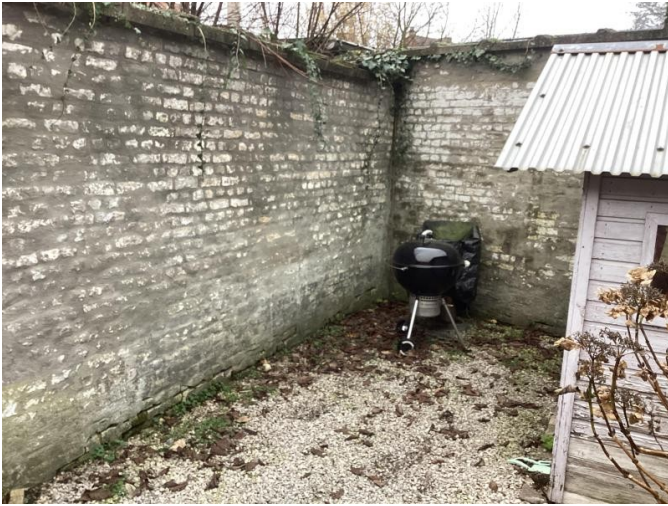
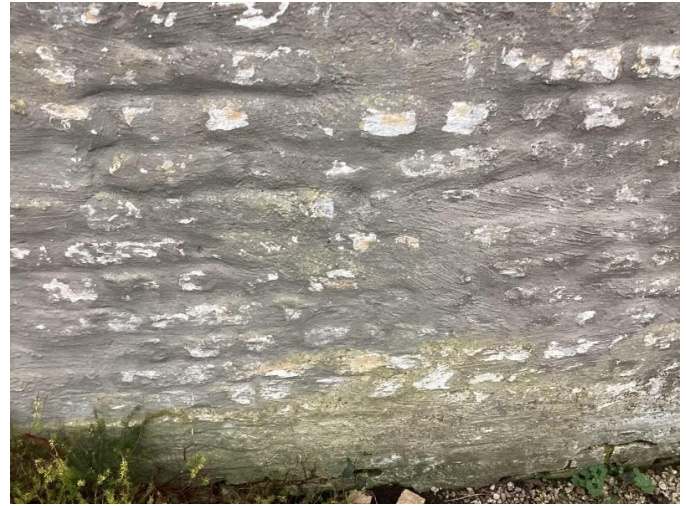
## Fiche 8: Muren tuin

Geen asbest

#	Type	Referentie	Resultaat
8.1	Mengmonster	53885/07	Geen asbest

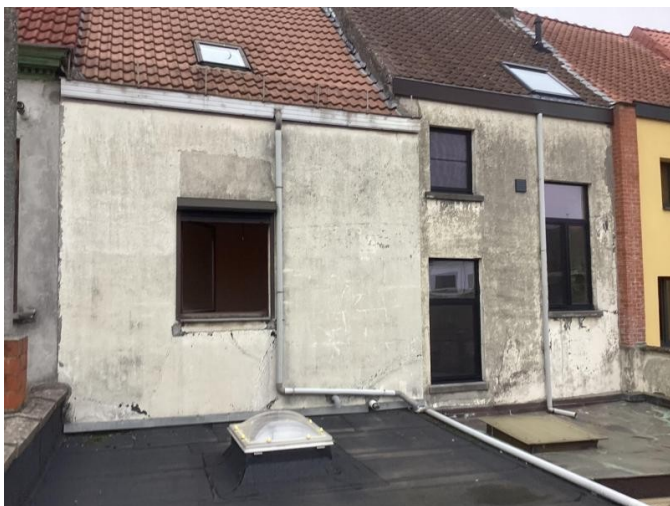
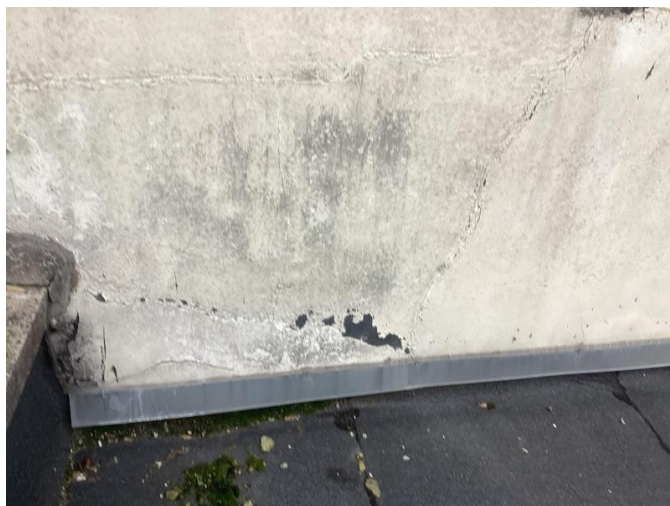
## Fiche 9: Achtergevel verdieping

Geen asbest

#	Type	Referentie	Resultaat
9.1	Mengmonster	53885/04	Geen asbest

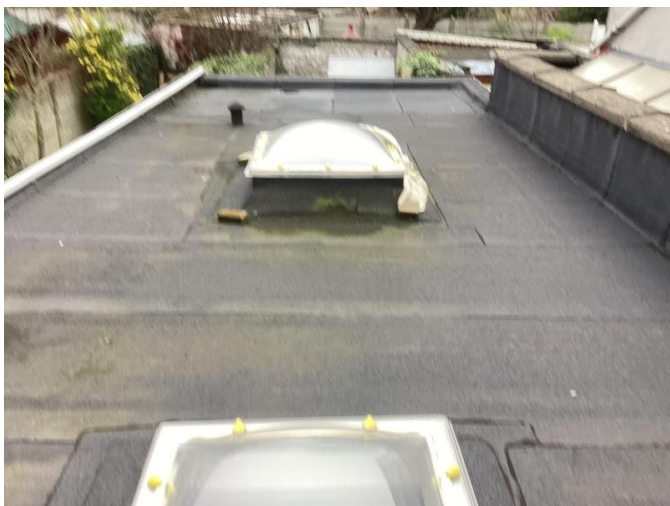
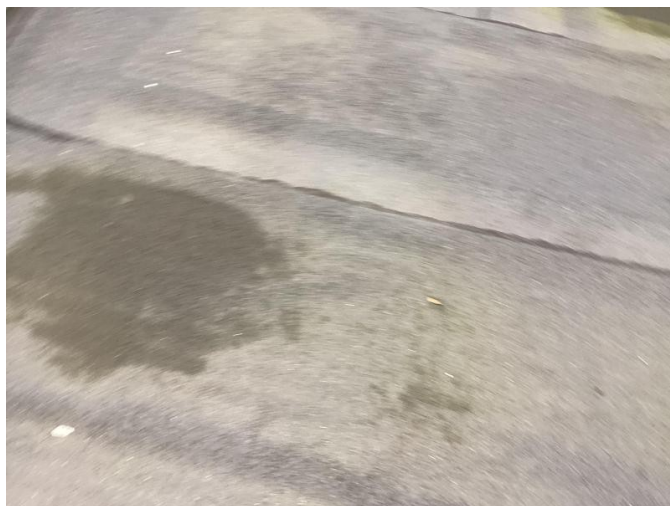
## Fiche 10: Plat dak woning

Geen asbest

#	Type	Referentie	Resultaat
10.1	Puntmonster	53886/03	Geen asbest

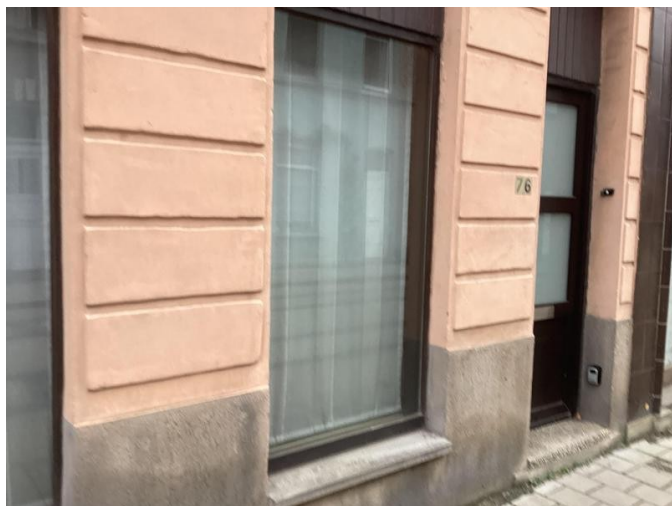
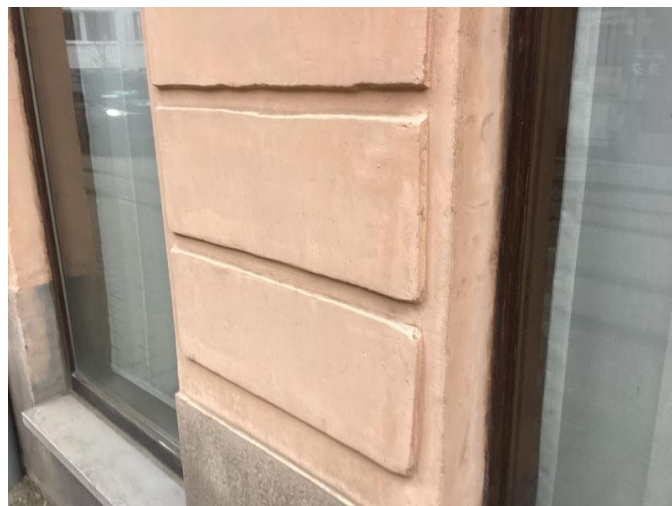
Geen asbest

#	Type	Referentie	Resultaat
11.1	Mengmonster	53885/06	Geen asbest
