# Asbestinventarisatattest

Petrus De Meyerestraat 19, 9050 Gent

Attestnummer : 20250506-000373.000

**Niet-asbestveilig**

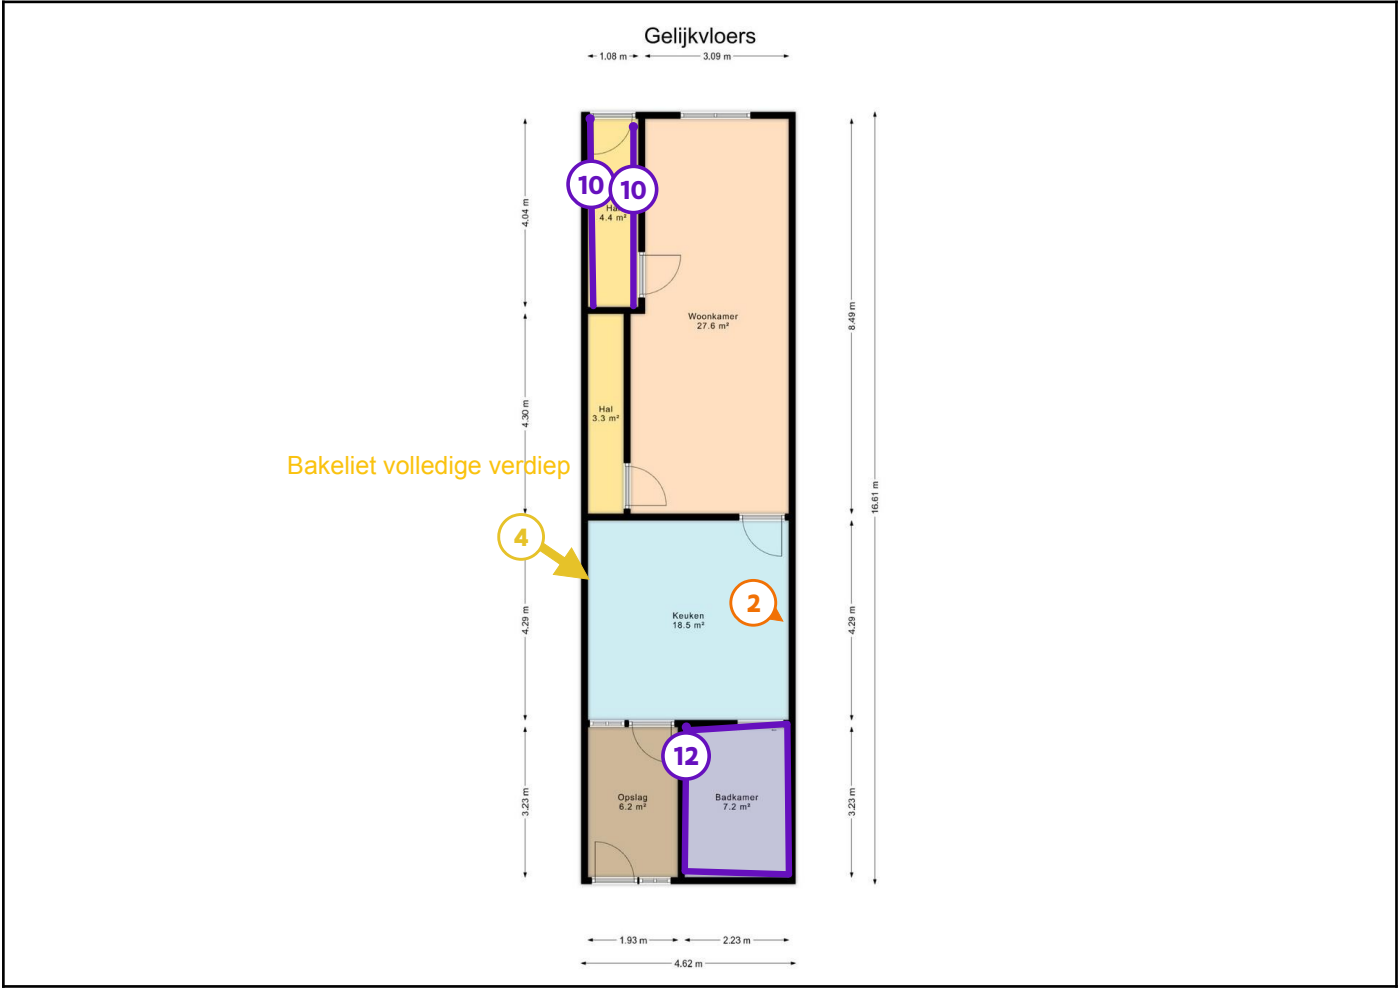
# Plan 1.1: Grondplan gelijkvloers

| Beschrijving | Type | Actie |
|---|---|---|
| 2. RF-beplating kachel leefruimte | Asbestmateriaal | Verwijderen |
| 4. **Bakeliet schakelaars | Asbestmateriaal | Zorgvuldig beheren |

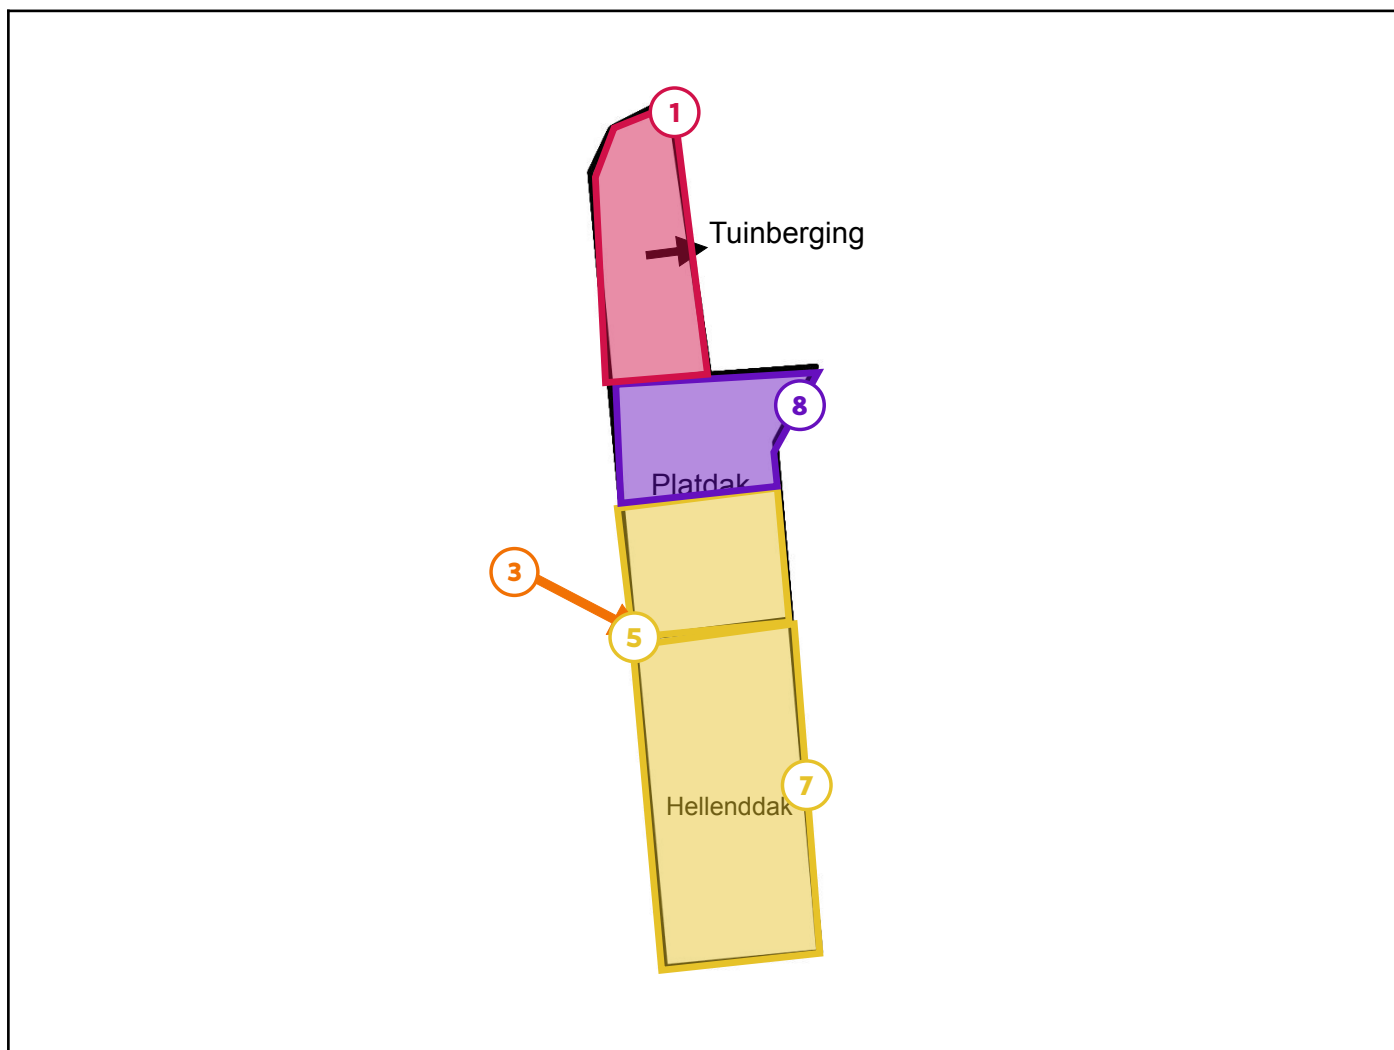
## Plan 1.10: Hoofdgebouw plan

| Beschrijving | Type | Actie |
|---|---|---|
| 1. **Golfplaat dakbedekking tuinberging - geen staalname | Asbestmateriaal | Dringend verwijderen |
| 3. *Rookgaskanaal in asbest cement | Asbestmateriaal | Verwijderen |
| 5. *Roofing platdak - geen staalname | Asbestmateriaal | Zorgvuldig beheren |
| 7. **Onderdak woning - geen staalname - geen stootvaste bescherming | Asbestmateriaal | Zorgvuldig beheren |

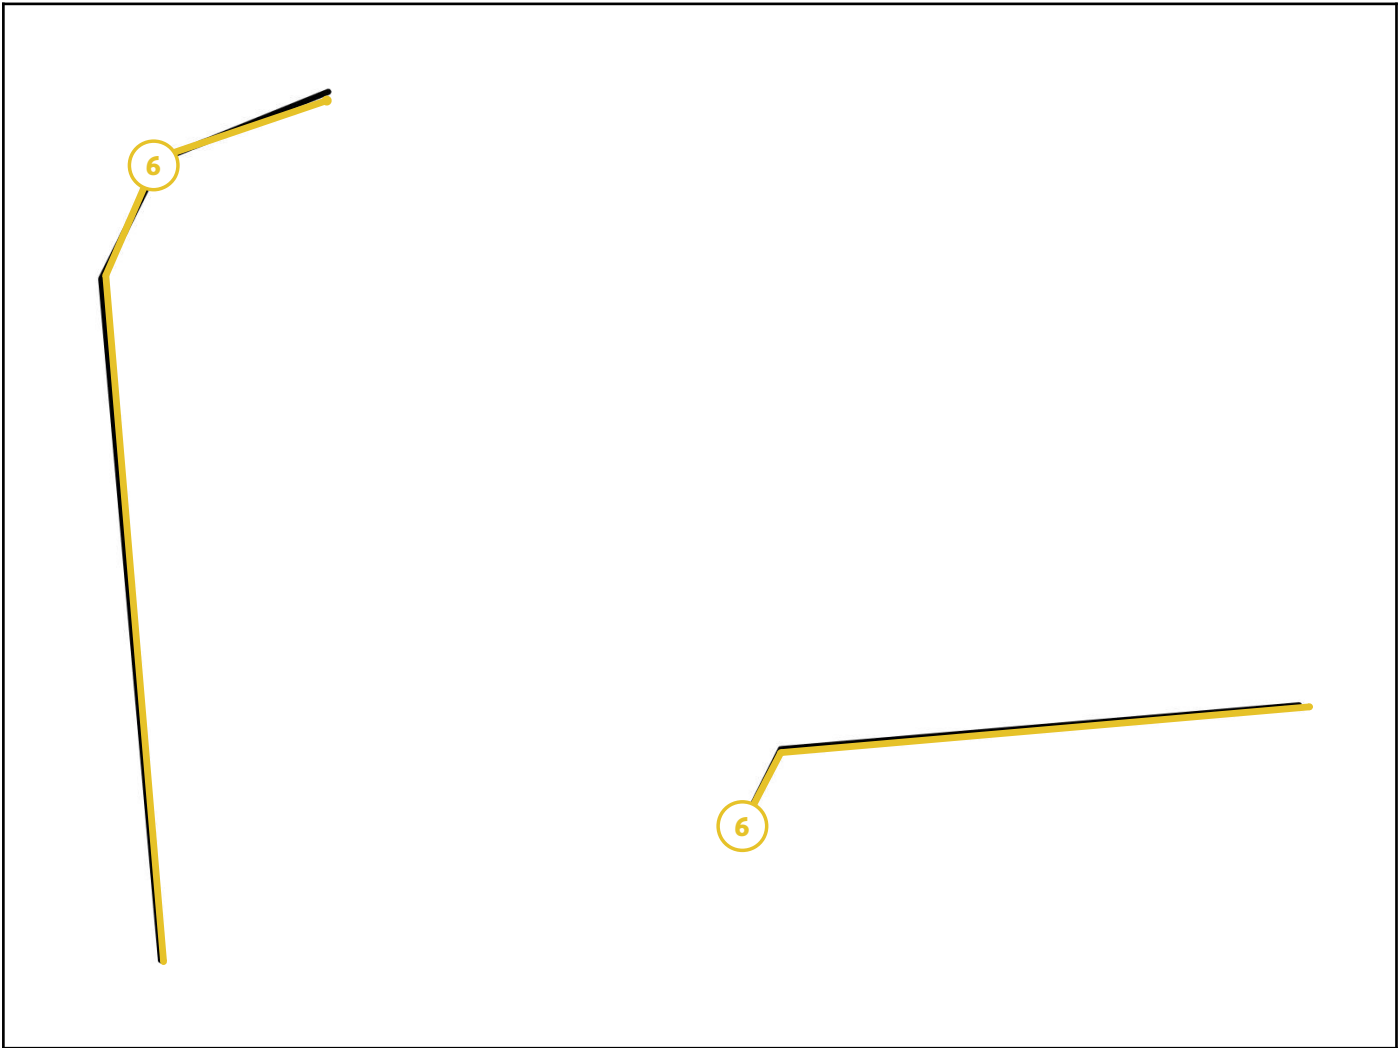
# Plan 2.1: Gemene muur plan

| Beschrijving | Type | Actie |
|---|---|---|
| 6. Deksteen gemene muur | Asbestmateriaal | Zorgvuldig beheren |

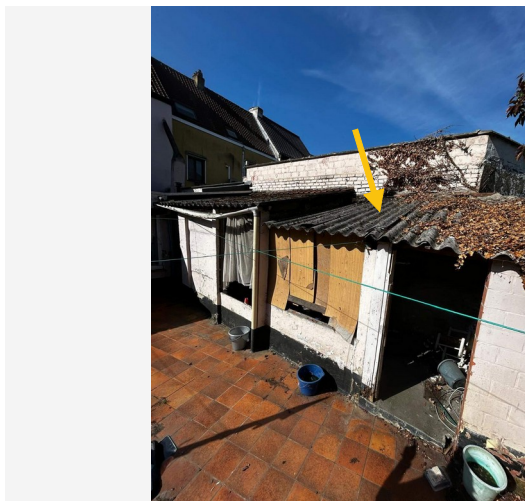
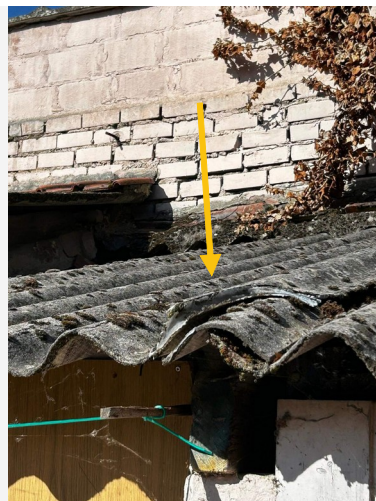
# Fiche 1: \*\*Golfplaat dakbedekking tuinberging - geen staalname

| Eindbeoordeling materiaalrisico | Hoog materiaalrisico en/of hoge kans op vezelvrijgave |

| Asbestsoort (vezeltype) | Crocidoliet aanwezig |
| Toestand van het materiaal | Matig beschadigd, matig verweerd |

**Dringend verwijderen**

- Verwijder dit asbestmateriaal zo snel mogelijk. Volg de toestand goed op.
- Hemelwater dat afspoelt van asbestcement daken of gevels kan asbestdeeltjes bevatten. Gebruik het enkel voor gesloten circuits (bv. spoelen toiletten). Reinig na het vervangen van het dak of de gevel de dakgoten en regenwaterput of -ton om asbesthoudend sediment of slib te verwijderen
- Voer bijkomende staalname(s) uit.

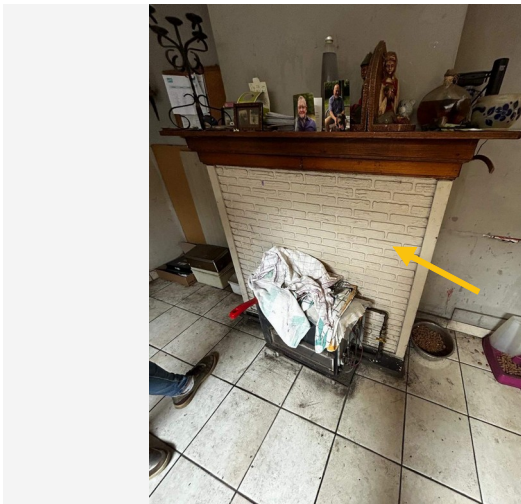
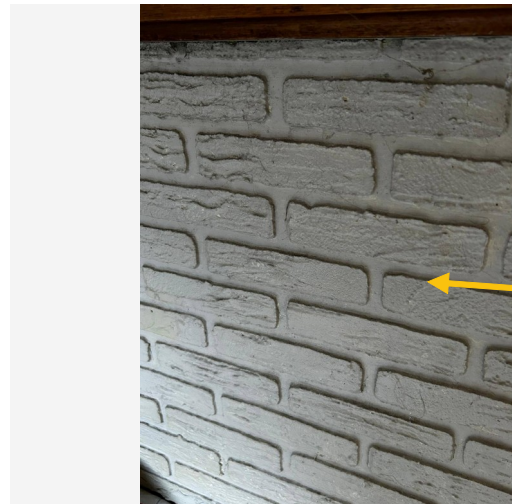
| Eindbeoordeling materiaalrisico | Verhoogd materiaalrisico en/of verhoogde kans op vezelvrijgave |

| Gebondenheid | Categorie 2: niet-hechtgebonden met matrix |
| Asbestsoort (vezeltype) | Amfibool aanwezig, uitgezonderd crocidoliet |
| Asbestconcentratie | Hoog ( $\geq 50\%$ ) |
| Toestand van het materiaal | Licht beschadigd, licht verweerd. Intact calciumsilicaatmateriaal of categorie III 'gebondenheid' |

| Beschrijving | RF-beplating kachel leefruimte |

Verwijderen

- Zorg voor een veilig beheer en verwijder dit asbestmateriaal wanneer het bij werken eenvoudig bereikbaar wordt. Controleer de toestand jaarlijks op wijzigingen.
- Voer bijkomende staalname(s) uit.

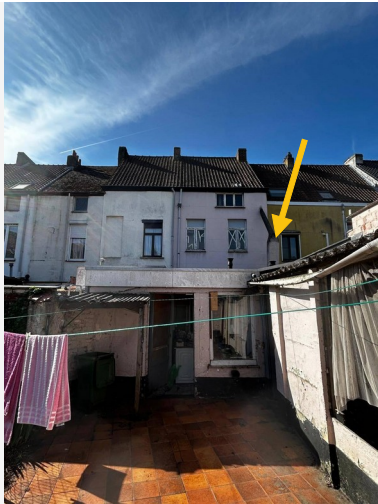
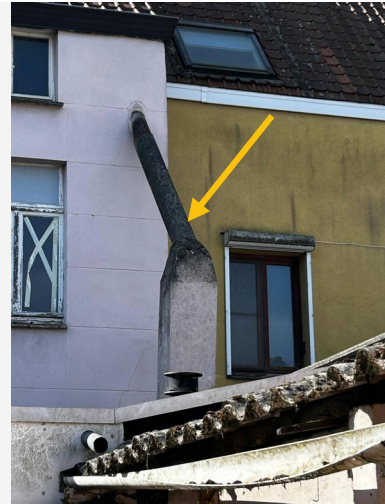
| Eindbeoordeling materiaalarisico | Verhoogd materiaalarisico en/of verhoogde kans op vezelvrijgave |
| Opmerking | De cementbuis is aangesloten op de kachel; maar deze is afgesloten van binnenlucht. |

| Toestand van het materiaal | Licht beschadigd, licht verweerd. Intact calciumsilicaatmateriaal of categorie III 'gebondenheid' |

| Beschrijving | *Rookgaskanaal in asbest cement |

Verwijderen

- Zorg voor een veilig beheer. Vermijd het beschadigen van het asbestmateriaal. Controleer de toestand jaarlijks op wijzigingen.
- Voer bijkomende staalname(s) uit.

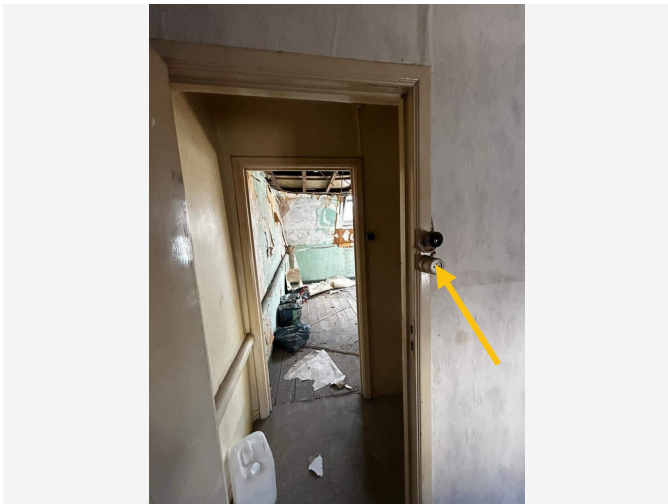
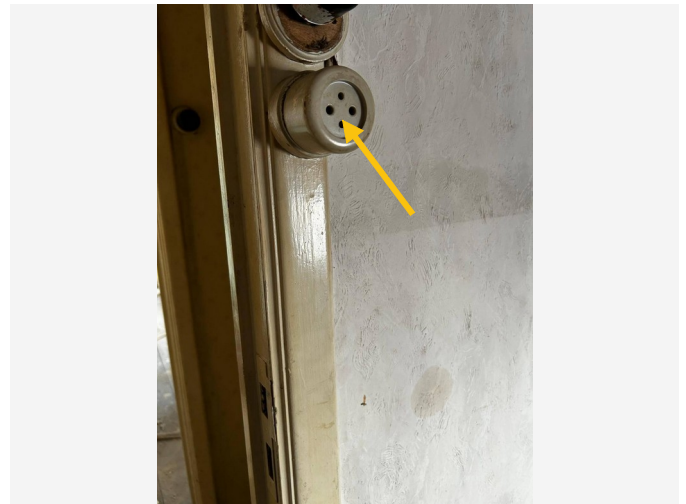
| Opmerking | Er zijn enkele stopcontacten en schakelaars aanwezig in het appartement. Deze oppervlakte werd niet gemeten, maar geschat op basis van een benadering voor alle aanwezige schakelaars. Deze schatting mag niet worden gebruikt als maatstaf voor heffingen. Bakeliet wordt door ons beschouwd als een asbestverdachte toepassing, aangezien het in veel gevallen asbesthoudend is. We hebben echter geen staalname uitgevoerd om de functionaliteit van de schakelaars niet in gevaar te brengen. |

Zorgvuldig beheren

- Zorg voor een veilig beheer. Vermijd het beschadigen van het asbestmateriaal. Controleer de toestand jaarlijks op wijzigingen.
- Voer bijkomende staalname(s) uit.

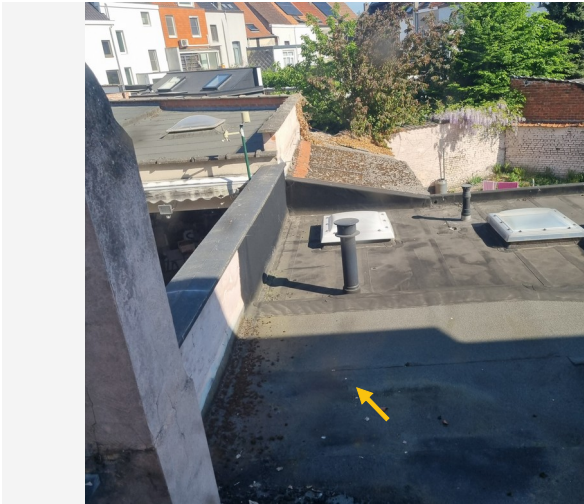
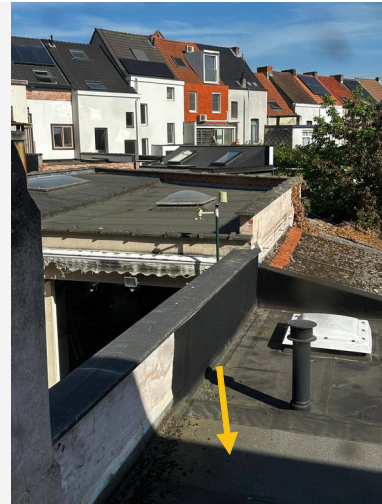
| Opmerking | Tijdens het plaatsbezoek was er geen lekschade aanwezig of andere zaken die duiden op het feit dat de roofing is verweerd. |

| Opmerking | <p>De hoeveelheid is een indicatie en mag niet verder gebruikt worden als maatstaf. Roofing kan niet worden bestempeld als niet asbesthoudend zonder staalname. Tijdens het plaatsbezoek kon er niet verzekerd worden dat het dak nog waterdicht is na staalname.</p> <p>Als de roofing wordt vernieuwd kan er eerst een staal genomen worden om na te gaan of het verdacht materiaal effectief asbesthoudend is. Vervolgens kan de aannemer met kennis van eenvoudige handeling het materiaal correct verhandelen.</p> |

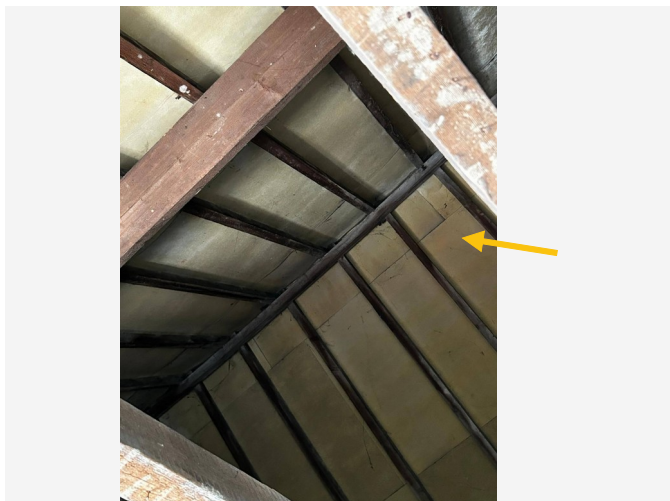
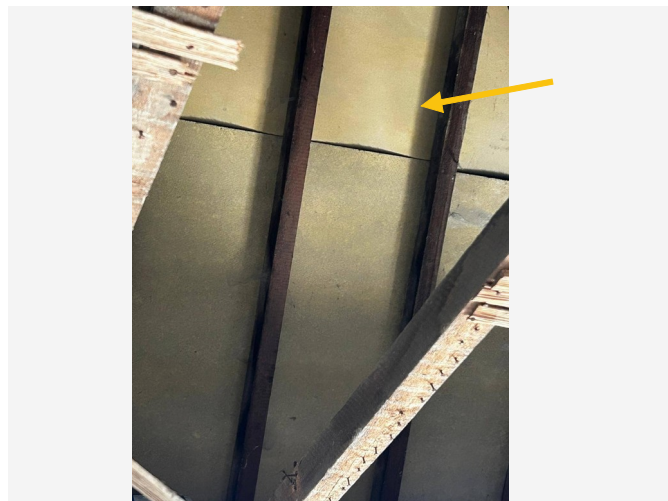
## Fiche 7: \*\*Onderdak woning - geen staalname - geen stootvaste bescherming

| Opmerking | De hoeveelheid is een indicatie en mag verder niet gebruikt worden als maatstaf. |
