# Asbestinventarisatattest

Karreweg 6, 9990 Maldegem

Attestnummer : 20260303-000384.000

**Niet-asbestveilig**

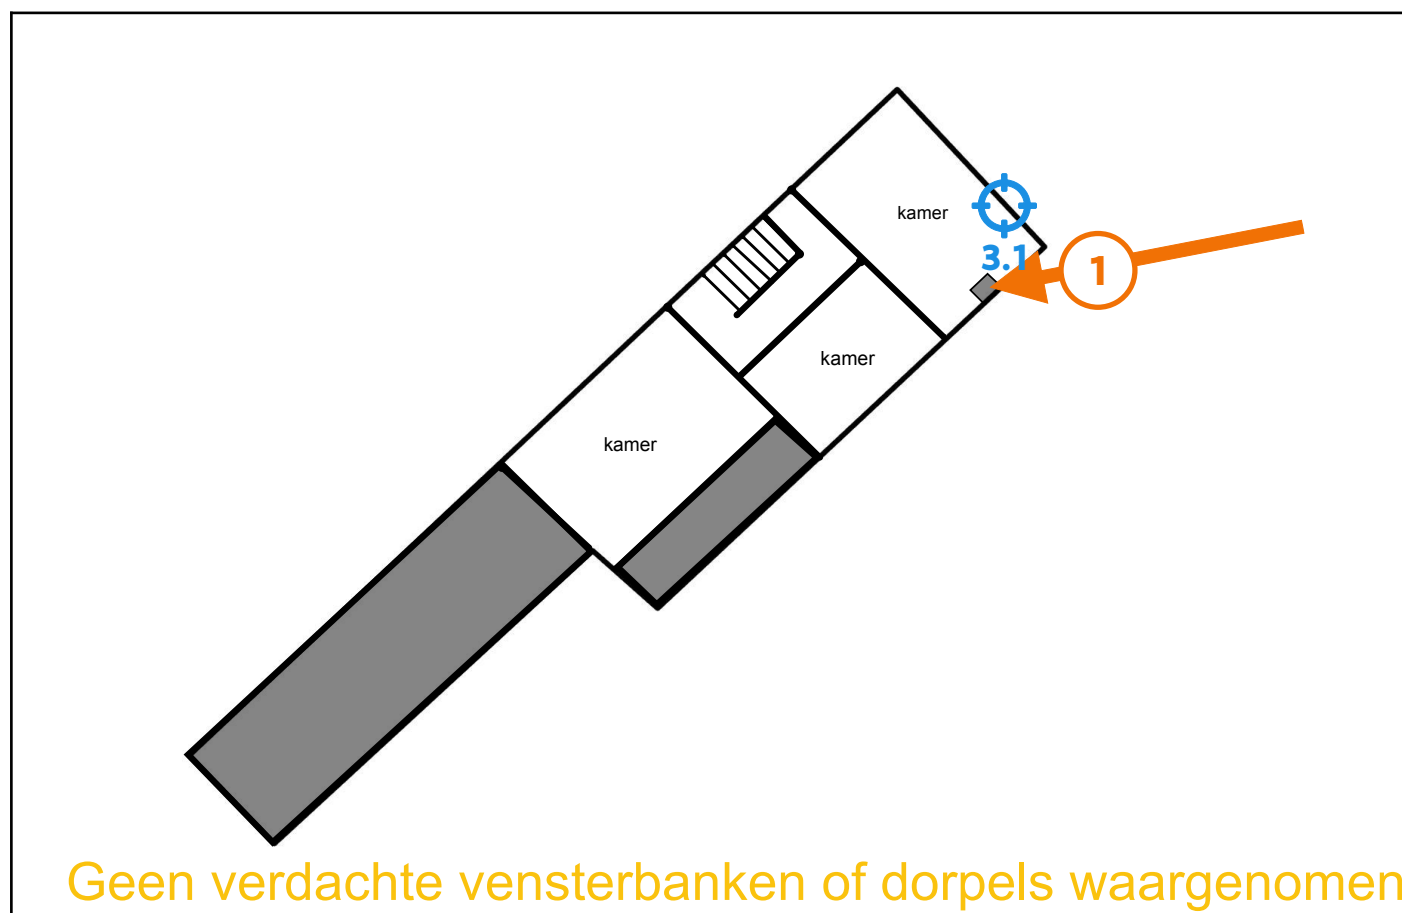
## Plan 1.2: Eerste verdiep

| Beschrijving | Type | Actie |
|---|---|---|
| 1. Rookgaskanaal uit asbestcement | Asbestmateriaal | Verwijderen |

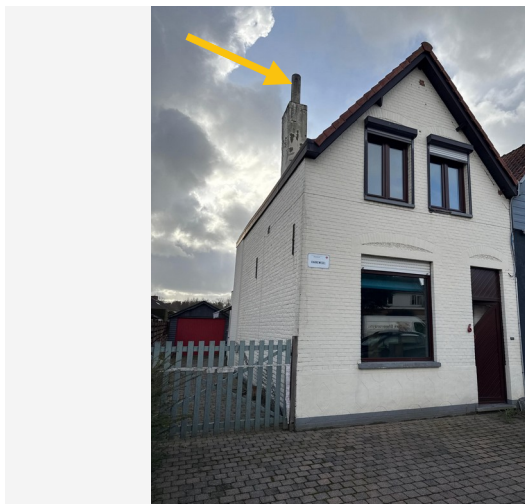
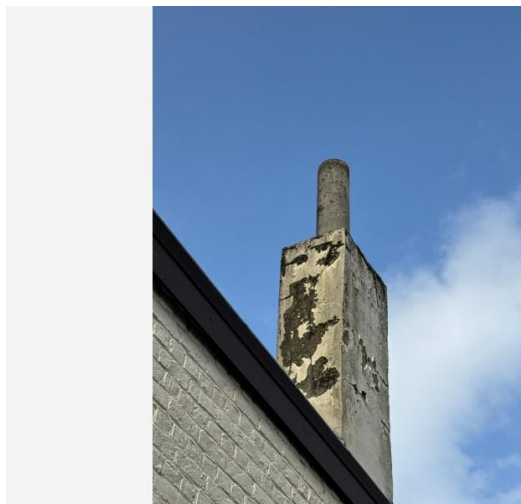
| Eindbeoordeling materiaalrisico | Verhoogd materiaalrisico en/of verhoogde kans op vezelvrijgave |

| Gebondenheid | Categorie 1: hechtgebonden in oorsprong |
| Asbestsoort (vezeltype) | Crocidoliet aanwezig |
| Asbestconcentratie | Laag (< 50%) |
| Afschermingsgraad van het gehele materiaal | Geheel of deels vrij aan de buitenlucht |
| Toestand van het materiaal | Matig beschadigd, matig verweerd |

| Beschrijving | Rookgaskanaal uit asbestcement |

Het asbestmateriaal valt onder de mijlpaal van 2034.

Verwijderen

- Zorg voor een veilig beheer. Vermijd het beschadigen van het asbestmateriaal. Controleer de toestand jaarlijks op wijzigingen.
- Voer bijkomende staalname(s) uit.

- Eenvoudige handelingen: mag via doe-het-zelf of door werknemer(s) met opleidingsattest eenvoudige handelingen  
De buis kan in één geheel verwijderd, ingepakt en afgevoerd worden zonder het materiaal te beschadigen door het omringende materiaal los te kappen. Voor deze toepassing is doe-het-zelf-verwijdering wettelijk toegelaten, zoals bepaald in het  
wettelijk kader van de codex Welzijn op het werk boek VI titel 3. Meer informatie over deze regelgeving vindt u op [www.asbestinfo.be](http://www.asbestinfo.be).  
Bij verwijdering van de toepassing is het cruciaal dat dit op een zorgvuldige manier gebeurt om het risico op blootstelling aan asbestvezels te beperken. Zorg ervoor dat het materiaal voor en tijdens de verwijdering gefixeerd of bevochtigd wordt, zodat stofvorming wordt beperkt. Het is belangrijk dat het materiaal niet gebroken of beschadigd wordt, maar in geheel verwijderd wordt. Vermijd ook slepen of gooien van het

Tijdens de verwijderings werkzaamheden is het verplicht om om de juiste persoonlijke beschermingsmiddelen te gebruiken zoals: stofmasker FFP3, wegwerpoveral categorie III type 5 wegwerphandschoenen & afspoelbaar schoeisel of wegwerp schoenvertrekken. Na gebruik dienen deze PBM's als asbestafval behandeld te worden en samen met het verwijderde materiaal afgevoerd worden.

Het verwijderd asbestafval moet u dubbel en luchtdicht verpakken en aanbieden bij het gemeentelijke recyclagepark of erkende verwerker. Raadpleeg op voorhand de voorwaarden van het recyclagepark.

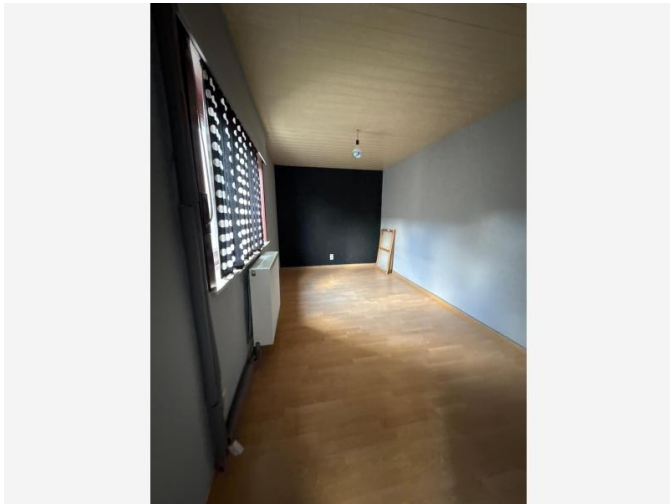
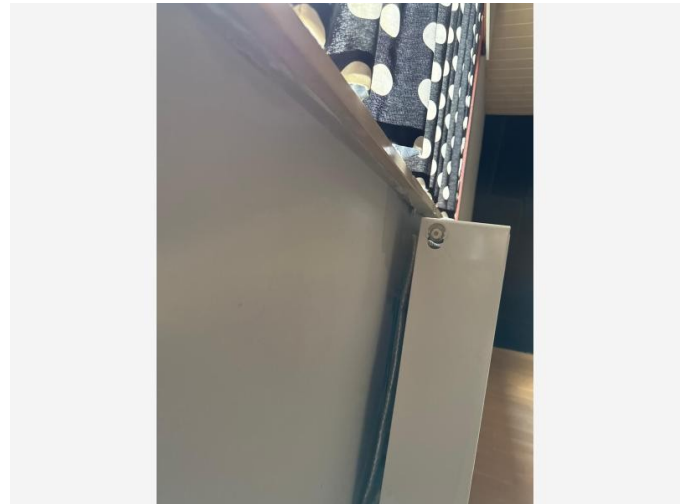
## Fiche 2: Geen verdachte vensterbanken of dorpels waargenomen

Er werden tijdens de inspectie geen verdachte vensterbanken of dorpels waargenomen. De aanwezige vensterbanken en dorpels zijn vervaardigd uit natuursteen, composiet of hout.

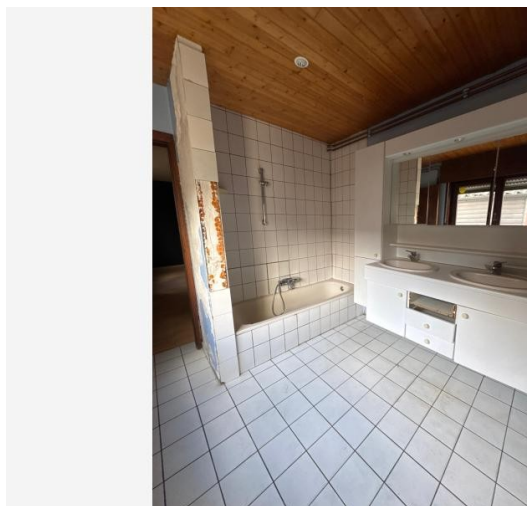
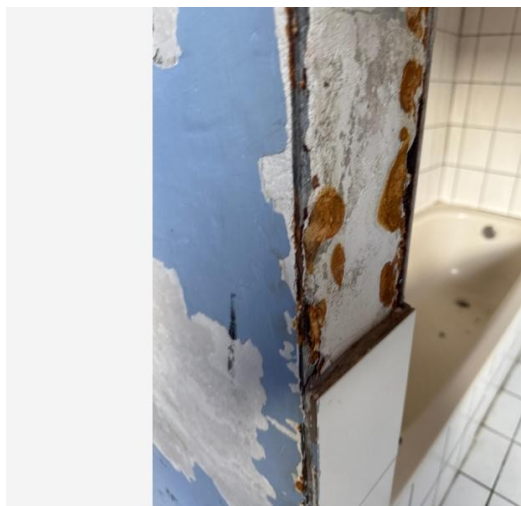
## Fiche 3: Pleisterwerk binnenwanden

| # | Type | Referentie | Resultaat |
|---|---|---|---|
| 3.1 | Mengmonster | 1 | Geen asbest |

| Beschrijving | Pleisterwerk binnenwanden |

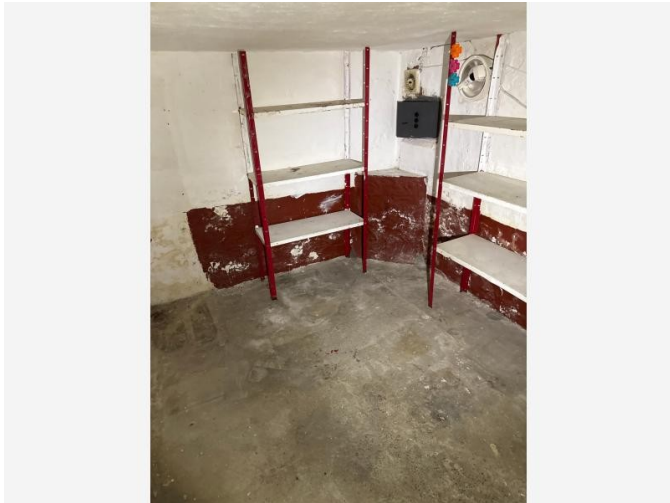
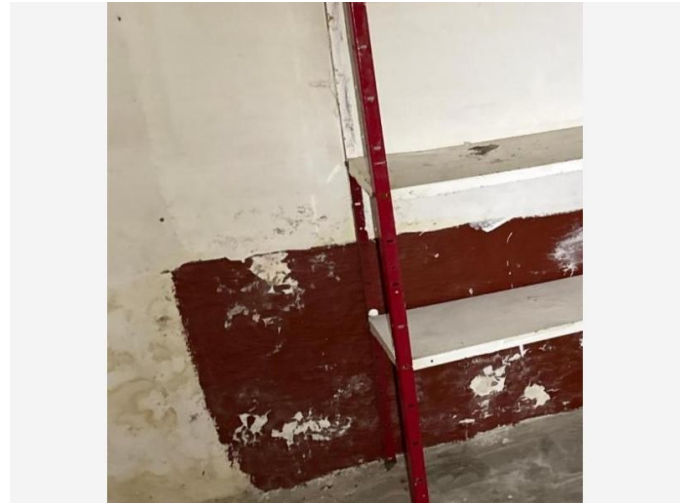
## Fiche 4: Cementering kelder

| # | Type | Referentie | Resultaat |
|---|---|---|---|
| 4.1 | Puntmonster | 2 | Geen asbest |

| Beschrijving | Cementering kelder |

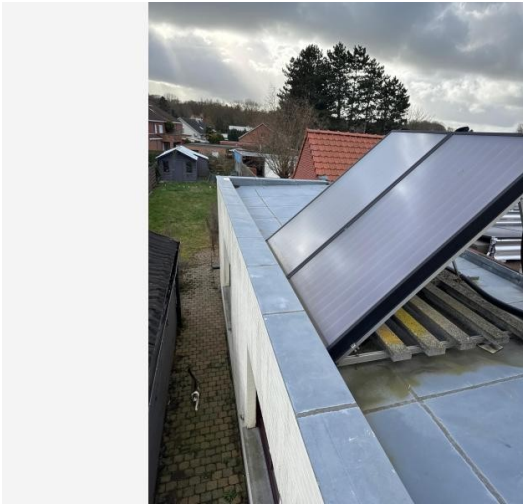
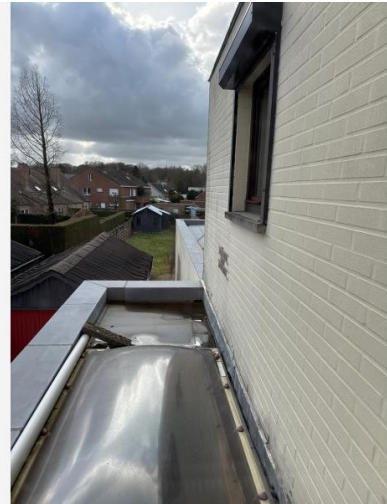
## Fiche 5: Dakbadekking plat dak met Zink

| Beschrijving | Notitie | Terug te vinden op plannen |
|---|---|---|
| Fiche 5: Dakbedekking plat dak met Zink | De dakbedekking van het platte dak is uit Zink. Dit is niet asbestverdacht. | - |

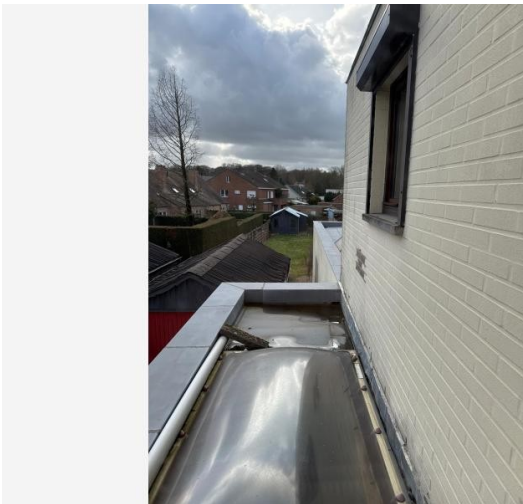
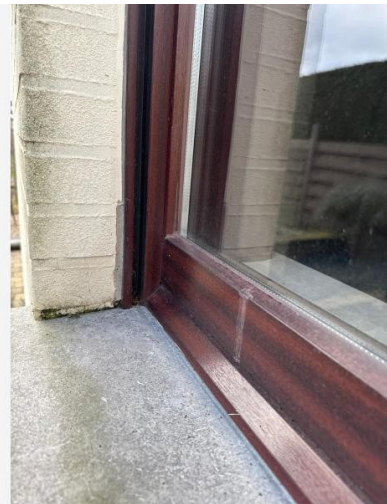
## Fiche 6: Geen verdachte mastiek waargenomen

| Beschrijving | Notitie | Terug te vinden op plannen |
|---|---|---|
| Fiche 6: Geen verdachte mastiek waargenomen | Er werd tijdens de inspectie geen verdachte mastiek waargenomen. De dichtingsvoegen ter hoogte van het buitenschijnwerk zijn afgewerkt met rubber en/of silicone. | - |

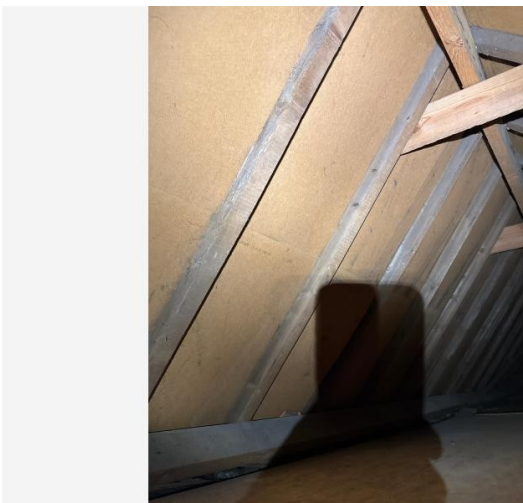
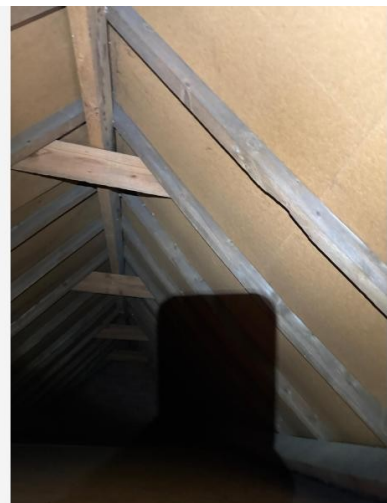
## Fiche 7: Geen verdacht onderdak waargenomen

| Beschrijving | Notitie | Terug te vinden op plannen |
|---|---|---|
| Fiche 7: Geen verdacht onderdak waargenomen | Er werd tijdens de inspectie geen verdacht onderdak waargenomen. Het onderdak is vervaardigd uit kunststof.<br><br>Het onderdak kons geïnspecteerd worden ter hoogte van | - |

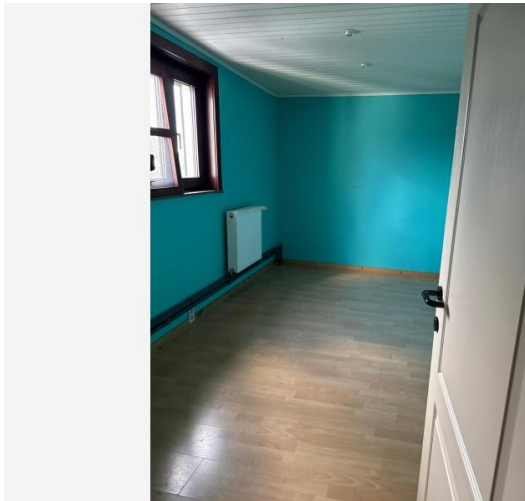
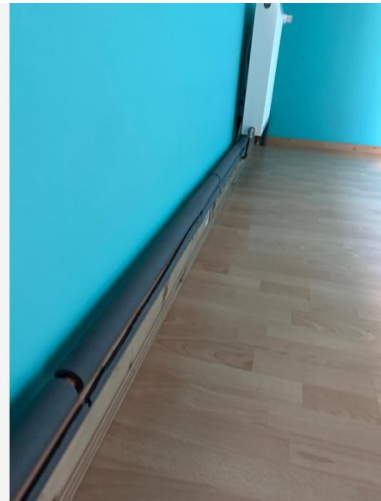
## Fiche 8: Geen verdachte leidingisolatie waargenomen

| Beschrijving | Notitie | Terug te vinden op plannen |
|---|---|---|
| Fiche 8: Geen verdachte leidingisolatie waargenomen | Er werd tijdens de inspectie geen verdachte leidingisolatie waargenomen. De aanwezige isolatie is vervaardigd uit glas/rotswol of PE-schuim. | - |

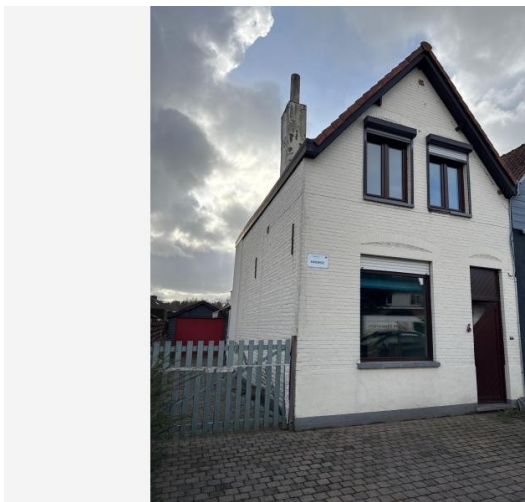
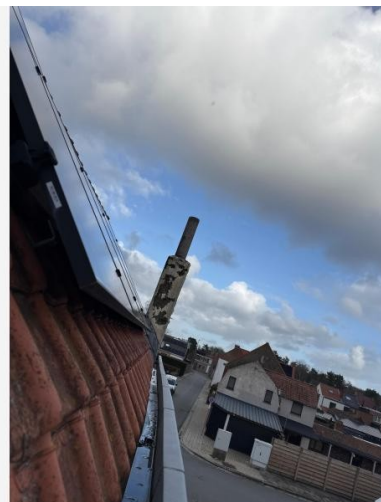
## Fiche 9: Geen verdachte dakbedekking - dakpannen

| Beschrijving | Notitie | Terug te vinden op plannen |
|---|---|---|
| Fiche 9: Geen verdachte dakbedekking - dakpannen | Het schuine dak is afgewerkt met dakpannen vervaardigd uit keramische materiaal of beton.<br><br>Deze dakbekking is niet asbestverdacht. | - |

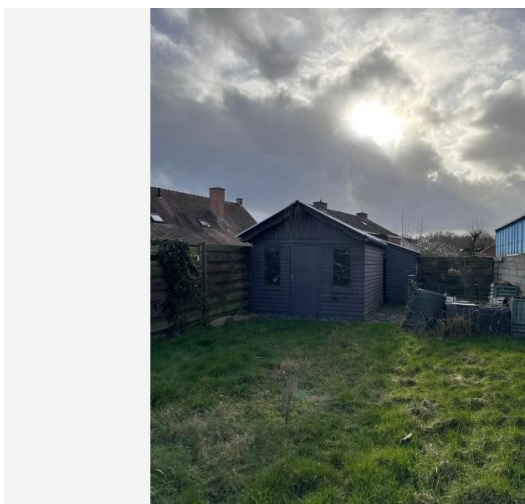
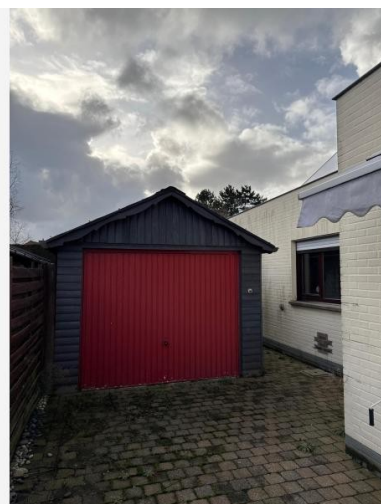
## Fiche 10: Geen verdachte dakbedekking - kunststoffen golfplaten

| Beschrijving | Notitie | Terug te vinden op plannen |
|---|---|---|
| Fiche 10: Geen verdachte dakbedekking - kunststoffen golfplaten | Het schuine dak is afgewerkt met kunststoffen golfplaten<br><br>Deze dakbekking is niet asbestverdacht. | - |

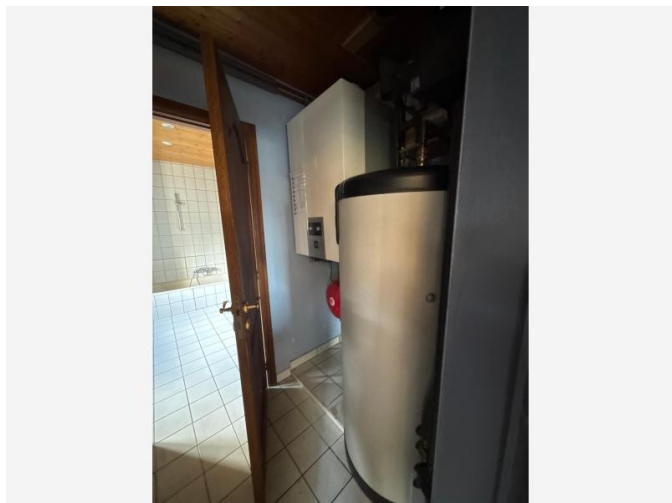
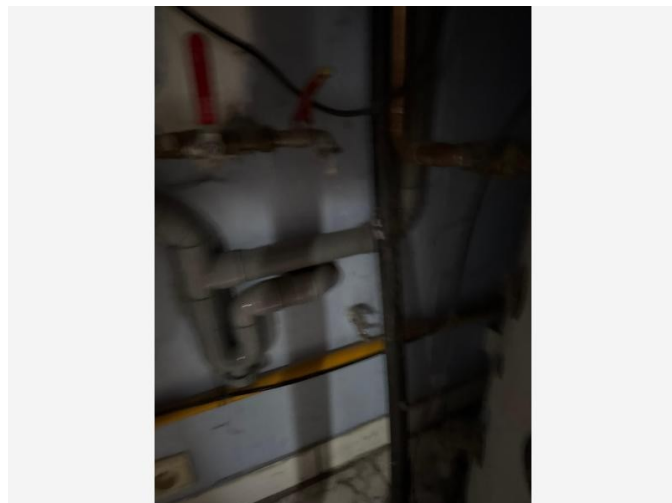
## Fiche 11: Geen verdachte materialen waargenomen ter hoogte van stookketel

| Beschrijving | Notitie | Terug te vinden op plannen |
|---|---|---|
| Fiche 11: Geen verdachte materialen waargenomen ter hoogte van stookketel | Er werden geen verdachte materialen waargenomen ter hoogte van de stookketel.<br><br>Er zijn geen zichtbare asbestverdachte dichtingen of isolatiemateriaal aanwezig. | - |

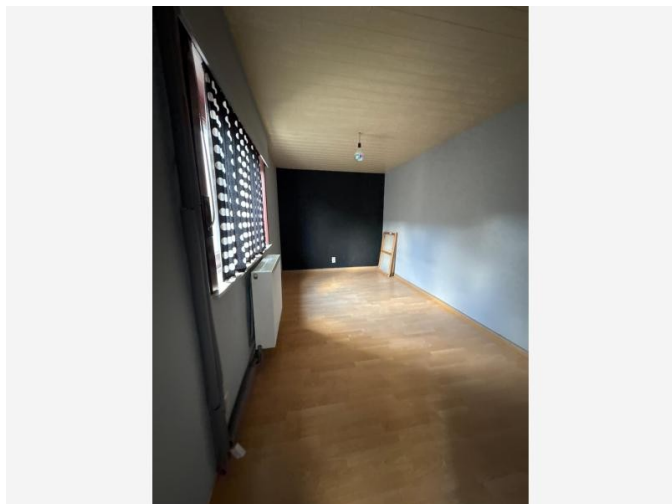
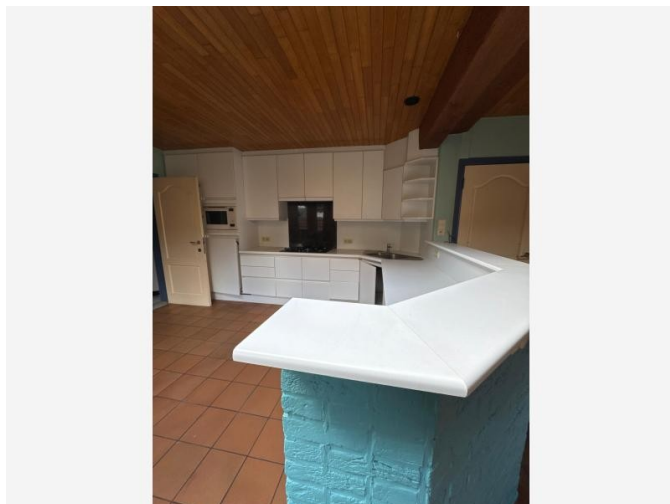
### Fiche 12: Plafonds afgewerkt met gipskarton, hout of kunststof

| Beschrijving | Notitie | Terug te vinden op plannen |
|---|---|---|
| Fiche 12: Plafonds afgewerkt met gipskarton, hout of kunststof | De plafonds zijn afgewerkt met gipskartonplaten, hout of kunststof. Er werd ter hoogte van de plafonds geen pleisterwerk waargenomen tijdens de inspectie. | - |
