# Asbestinventarisatetest

Steenblokweg 51, 1653 Beersel

Attestnummer : 20230911-000101.000

Uitgegeven op : 11.09.2023

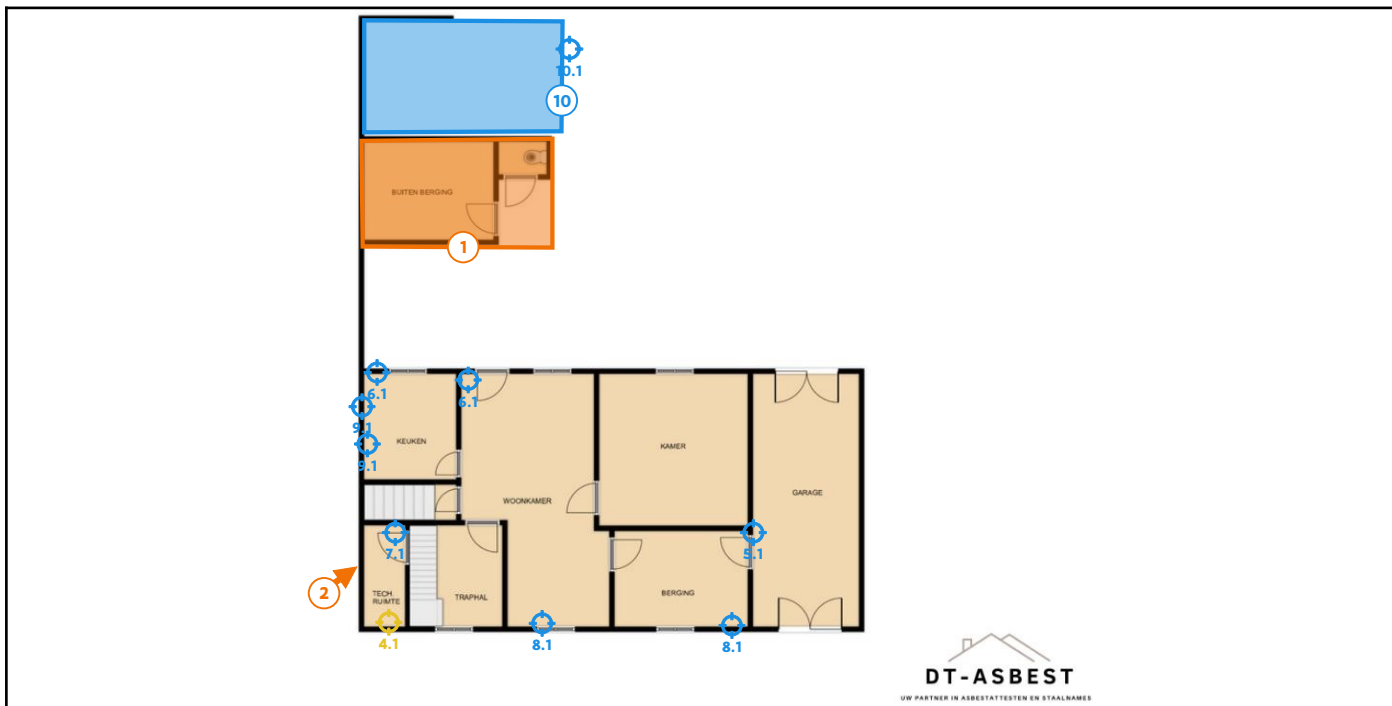
# Plan 1.1: Plan GLV

Beschrijving	Type	Actie
1. Dakbedekking in leien	Asbestmateriaal	Verwijderen
2. Asbesthoudende buis	Asbestmateriaal	Verwijderen
4. Pleisterwerk technische ruimte	Asbestmateriaal	Zorgvuldig beheren
4.1 Code: MM01	Mengmonster	-
5. Pleisterwerk garage	Geen asbest	-
5.1 Code: MM04: garage	Mengmonster	-
6. Pleisterwerk achtergevel	Geen asbest	-
6.1 Code: MM01: achtergevel	Mengmonster	-
7. Pleisterwerk plafonds	Geen asbest	-
7.1 Code: MM02	Mengmonster	-
8. Pleisterwerk voorgevel	Geen asbest	-

8.1 Code: MM02: Voorgevel	Mengmonster	-
9. Pleisterwerk zijgevel	Geen asbest	-
9.1 Code: MM03: zijgevel	Mengmonster	-
10. Roofing	Geen asbest	-
10.1 Code: PM01	Puntmonster	-

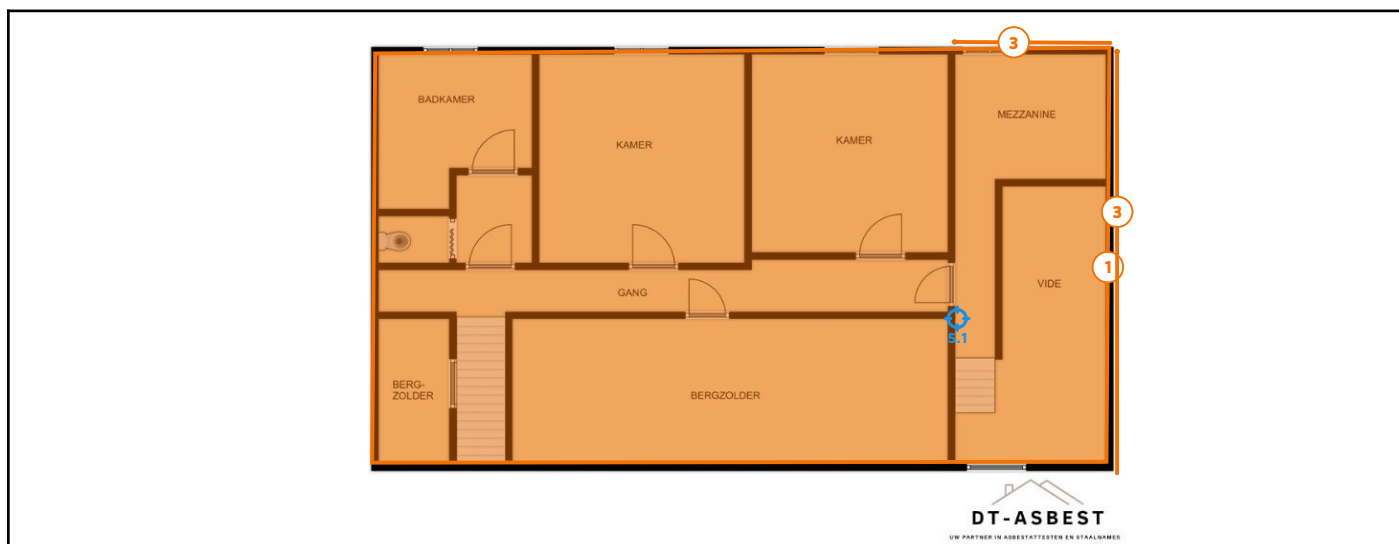
## Plan 1.2: Plan V1

Beschrijving	Type	Actie
1. Dakbedekking in leien	Asbestmateriaal	Verwijderen
3. Gevelleien	Asbestmateriaal	Verwijderen
5. Pleisterwerk garage	Geen asbest	-
5.1 Code: MM04: garage	Mengmonster	-

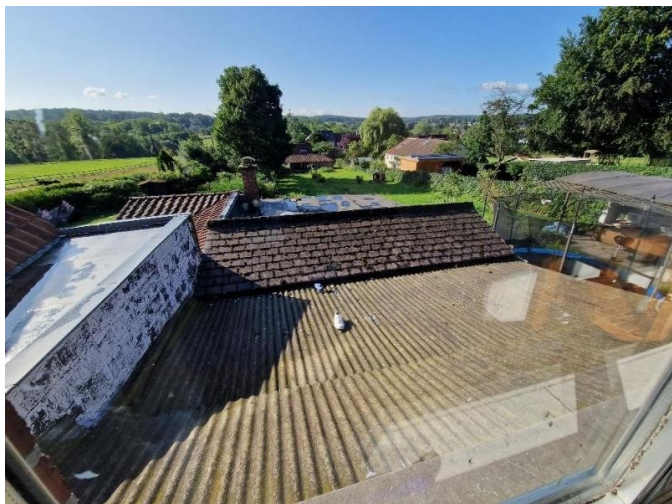
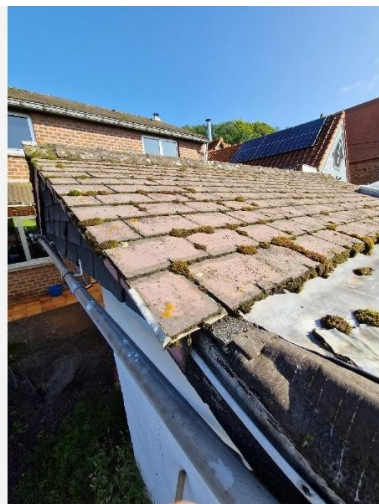
Het asbestmateriaal valt onder de mijlpaal van 2034.

Eindbeoordeling materiaalrisico	Verhoogd materiaalrisico en/of verhoogde kans op vezelvrijgave
---------------------------------	--

Gebondenheid	Categorie 1: hechtgebonden in oorsprong
Asbestsoort (vezeltype)	Alleen chrysotiel
Asbestconcentratie	Laag (< 50%)
Afschermingsgraad van het gehele materiaal	Geheel of deels vrij aan de buitenlucht
Toestand van het materiaal	Matig beschadigd, matig verweerd

Beschrijving	Dakbedekking in leien
Omgeving	Buiten
Primaire drager	Schuin dak
Asbestmateriaal	Dak- en gevelbekleding - Lei, shingle
Bindmiddel van asbestmateriaal	Cement
Gebondenheid op basis van bindmiddel	Hecht
Hoeveelheid (oppervlakte - aantal)	• 140,00 m <sup>2</sup> - 1 stuk
Totale oppervlakte	140,00 m <sup>2</sup>
Eenvoudig bereikbaar	Ja
Bevestigingswijze	• Genageld, geniet

- Scherm in afwachting van verwijdering het asbestmateriaal af van luchtstromingen en verstoring: bijvoorbeeld door het te verpakken, te fixeren, af te dekken, signalisatie - afbakening aan te brengen, ...
- Zorg voor een veilig beheer en verwijder dit asbestmateriaal wanneer het bij werken eenvoudig bereikbaar wordt. Controleer de toestand jaarlijks op wijzigingen.

- Eenvoudige handelingen: mag via doe-het-zelf of door werknemer(s) met opleidingsattest eenvoudige handelingen  
Deze leien kunnen zelf verwijderd worden indien dit op een veilige en correcte manier gebeurt. Gezien de gevaren van asbest, is het steeds aan te raden (indien u niet vertrouwt bent met de verwijdering van asbestmaterialen) om hiervoor een gespecialiseerde firma in te schakelen.

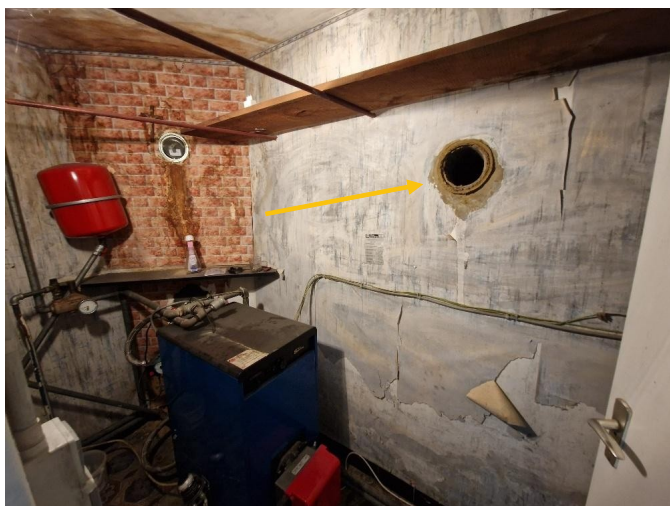
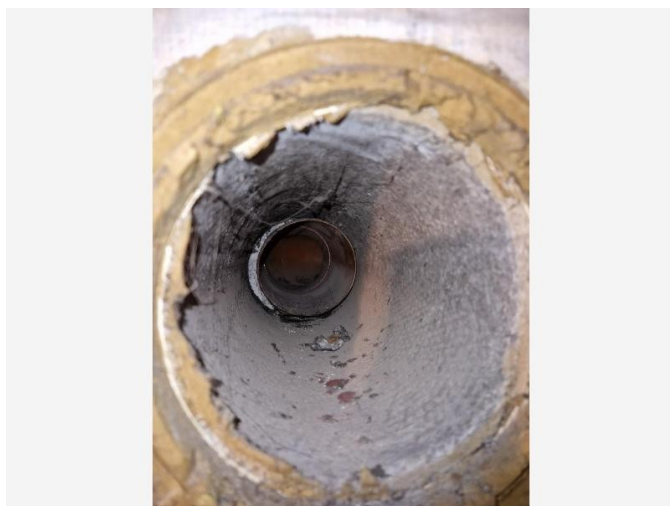
Het asbestmateriaal valt onder de mijlpaal van 2040.

Eindbeoordeling materiaalrisico	Verhoogd materiaalrisico en/of verhoogde kans op vezelvrijgave
---------------------------------	--

Gebondenheid	Categorie 1: hechtgebonden in oorsprong
Asbestsoort (vezeltype)	Alleen chrysotiel
Asbestconcentratie	Laag (< 50%)
Afschermingsgraad van het gehele materiaal	Geheel of deels (ook) vrij aan de binnenlucht
Toestand van het materiaal	Matig beschadigd, matig verweerd

Beschrijving	Asbesthoudende buis
Omgeving	Binnen
Primaire drager	Sanitaire infrastructuur en uitrusting (toe- en afvoer)
Asbestmateriaal	Rookgaskanaal
Bindmiddel van asbestmateriaal	Cement
Gebondenheid op basis van bindmiddel	Hecht
Hoeveelheid (lengte - omtrek - dikte - aantal)	<ul style="list-style-type: none"><li>• 1,00 m - 20,00 cm - 1,00 cm - 1 stuk</li></ul>
Totaal volume	0,002 m <sup>3</sup>
Eenvoudig bereikbaar	Ja
Bevestigingswijze	<ul style="list-style-type: none"><li>• Geklemd</li></ul>
Identificatiemethode	Vaststelling zonder monsternamen

- Zorg voor een veilig beheer en verwijder dit asbestmateriaal wanneer het bij werken eenvoudig bereikbaar wordt. Controleer de toestand jaarlijks op wijzigingen.

- Eenvoudige handelingen: mag via doe-het-zelf of door werknemer(s) met opleidingsattest eenvoudige handelingen  
Deze asbesthoudende buis kan zelf verwijderd worden indien dit op een veilige en correcte manier gebeurt. Gezien de gevaren van asbest, is het steeds aan te raden (indien u niet vertrouwt bent met de verwijdering van asbestmaterialen) om hiervoor een gespecialiseerde firma in te schakelen.

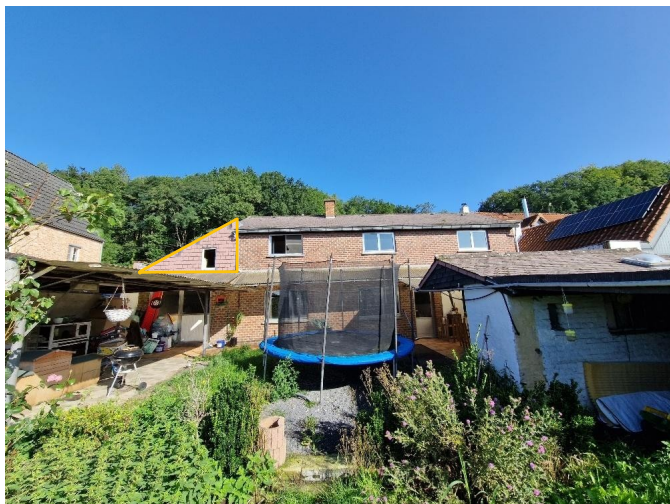
Het asbestmateriaal valt onder de mijlpaal van 2034.

Eindbeoordeling materiaalrisico	Verhoogd materiaalrisico en/of verhoogde kans op vezelvrijgave
---------------------------------	--

Gebondenheid	Categorie 1: hechtgebonden in oorsprong
Asbestsoort (vezeltype)	Alleen chrysotiel
Asbestconcentratie	Laag (< 50%)
Afschermingsgraad van het gehele materiaal	Geheel of deels vrij aan de buitenlucht
Toestand van het materiaal	Matig beschadigd, matig verweerd

Beschrijving	Gevelleien
Omgeving	Buiten
Primaire drager	Wand buitenschil
Asbestmateriaal	Dak- en gevelbekleding - Lei, shingle
Bindmiddel van asbestmateriaal	Cement
Gebondenheid op basis van bindmiddel	Hecht
Hoeveelheid (oppervlakte - aantal)	<ul style="list-style-type: none"><li>• 30,00 m<sup>2</sup> - 1 stuk</li></ul>
Totale oppervlakte	30,00 m <sup>2</sup>
Eenvoudig bereikbaar	Ja
Bevestigingswijze	<ul style="list-style-type: none"><li>• Genageld, geniet</li></ul>
Identificatiemethode	Vaststelling zonder monsternamen

- Zorg voor een veilig beheer en verwijder dit asbestmateriaal wanneer het bij werken eenvoudig bereikbaar wordt. Controleer de toestand jaarlijks op wijzigingen.

- Eenvoudige handelingen: mag via doe-het-zelf of door werknemer(s) met opleidingsattest eenvoudige handelingen  
Deze leien kunnen zelf verwijderd worden indien dit op een veilige en correcte manier gebeurt. Gezien de gevaren van asbest, is het steeds aan te raden (indien u niet vertrouwt bent met de verwijdering van asbestmaterialen) om hiervoor een gespecialiseerde firma in te schakelen.

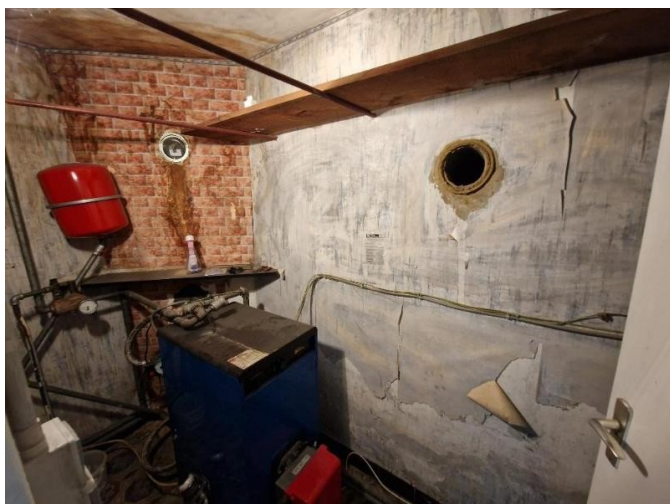
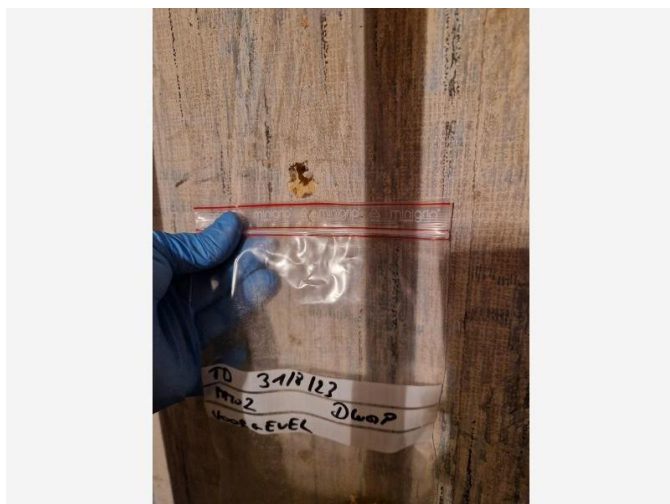
Het asbestmateriaal valt onder de mijlpaal van 2040.

Eindbeoordeling materiaalrisico	Laag materiaalrisico en/of verlaagde kans op vezelvrijgave
---------------------------------	--

Gebondenheid	Categorie 2: niet-hechtgebonden met matrix
Asbestsoort (vezeltype)	Alleen chrysotiel
Asbestconcentratie	Laag (< 50%)
Afschermingsgraad van het gehele materiaal	Niet stootvaste afscherming
Toestand van het materiaal	Matig beschadigd, matig verweerd

Verplichte verwijdering of inkapseling (KB van 9 maart 2003, 2005).
---

#	Type	Referentie	Resultaat
4.1	Mengmonster	MM01	Chrysotiel

Beschrijving	Pleisterwerk technische ruimte
Omgeving	Binnen
Primaire drager	Binnenwand
Asbestmateriaal	In-situ afwerkingslagen - Pleisterwerk (wand, plafond, ...)
Bindmiddel van asbestmateriaal	Gips - kalk
Gebondenheid op basis van bindmiddel	Niet-hechtgebonden

- Scherm in afwachting van verwijdering het asbestmateriaal af van luchtstromingen en verstoring: bijvoorbeeld door het te verpakken, te fixeren, af te dekken, signalisatie - afbakening aan te brengen, ...
- Verwijder dit asbestmateriaal zo snel mogelijk. Volg de toestand goed op.

- Hermetische zone (erkend asbestverwijderaar)  
Gezien het hier om een niet-hechtgebonden toepassing gaat, is de verwijdering door een erkende firma verplicht.

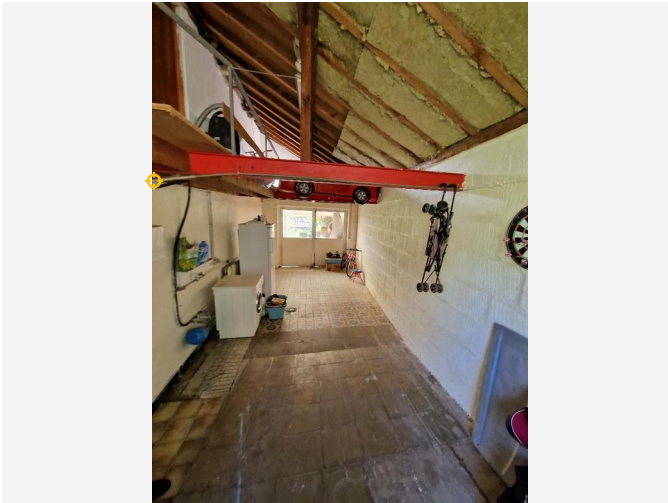
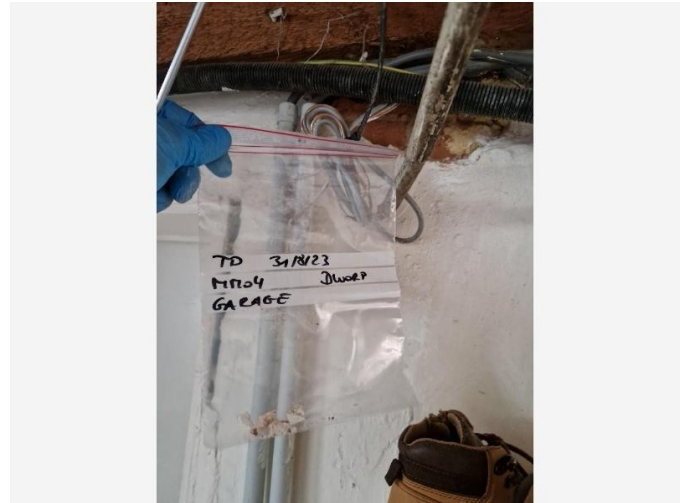
# Fiche 5: Pleisterwerk garage

Geen asbest

#	Type	Referentie	Resultaat
5.1	Mengmonster	MM04: garage	Geen asbest

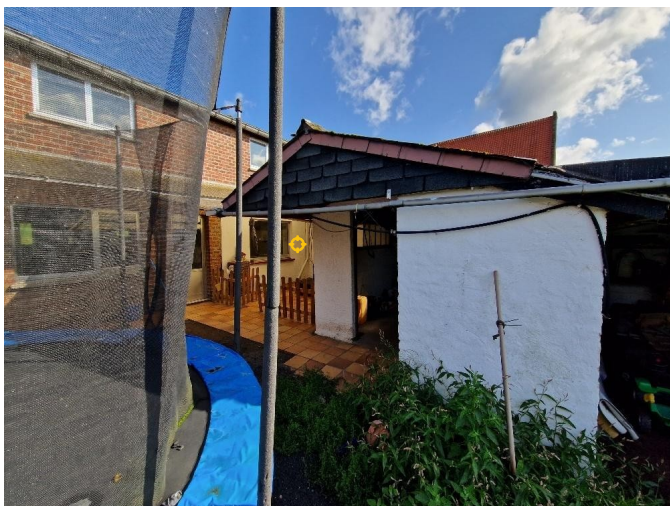
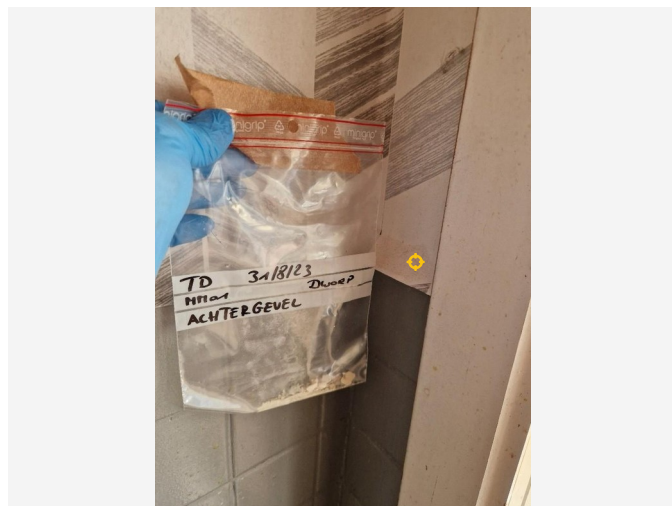
## Fiche 6: Pleisterwerk achtergevel

Geen asbest

#	Type	Referentie	Resultaat
6.1	Mengmonster	MM01: achtergevel	Geen asbest

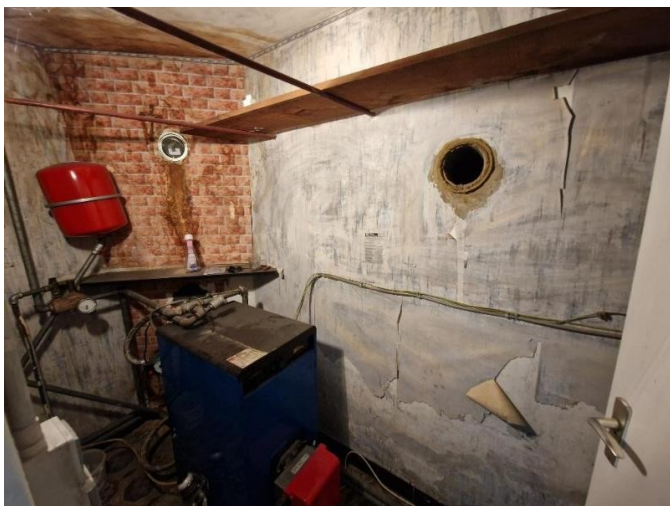
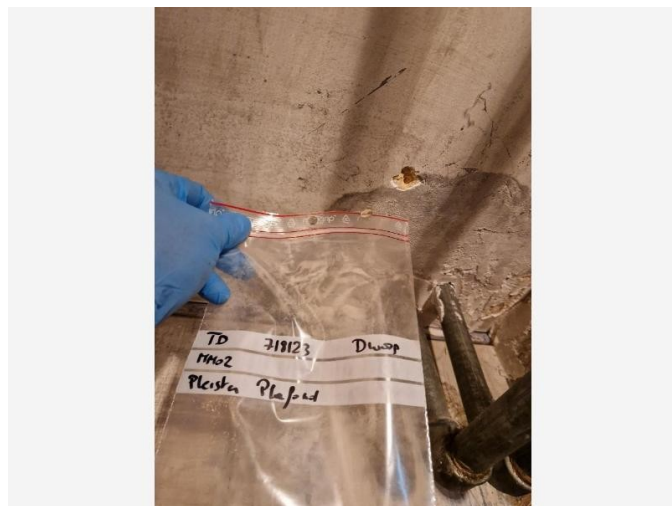
## Fiche 7: Pleisterwerk plafonds

Geen asbest

#	Type	Referentie	Resultaat
7.1	Mengmonster	MM02	Geen asbest

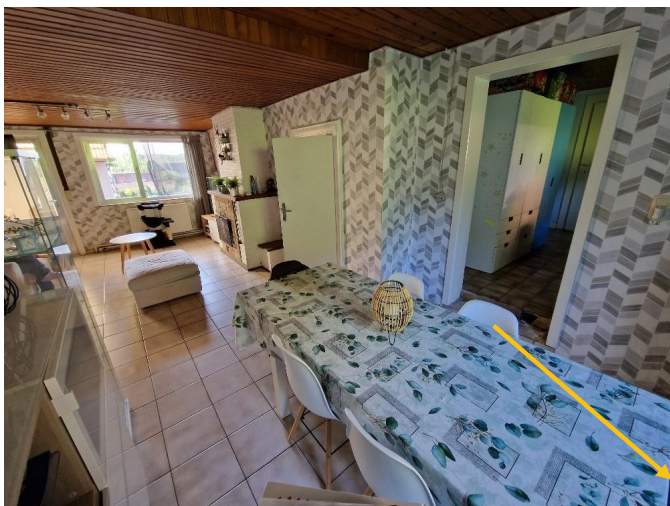
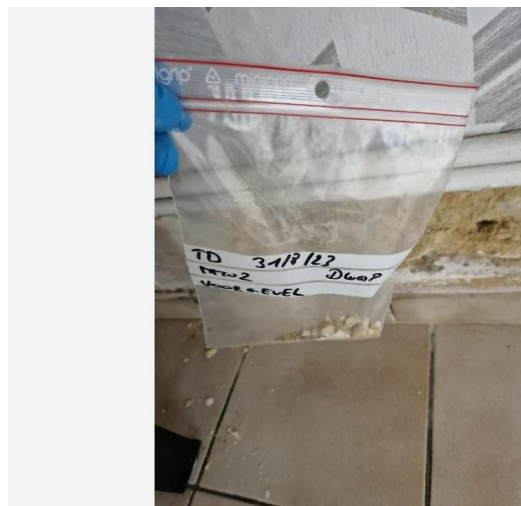
## Fiche 8: Pleisterwerk voorgevel

Geen asbest

#	Type	Referentie	Resultaat
8.1	Mengmonster	MM02: Voorgevel	Geen asbest

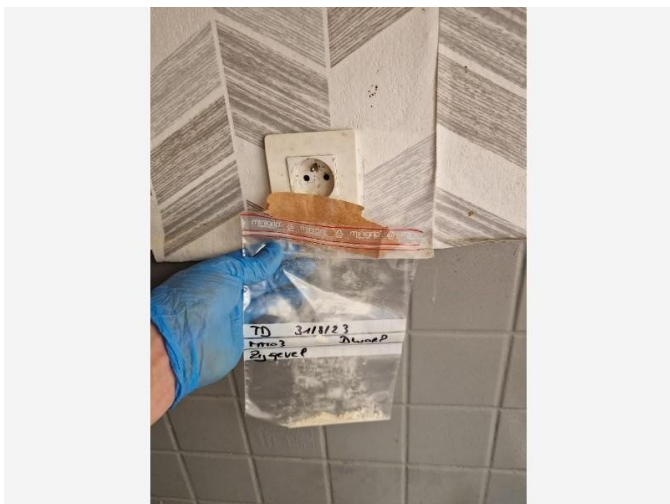
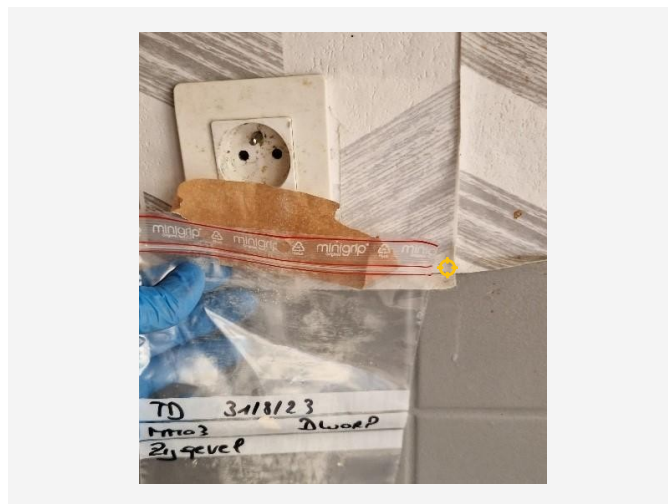
Geen asbest

#	Type	Referentie	Resultaat
9.1	Mengmonster	MM03: zijgevel	Geen asbest

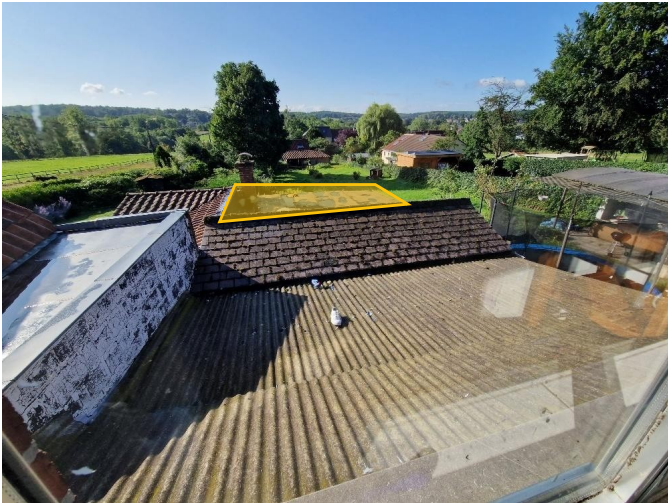
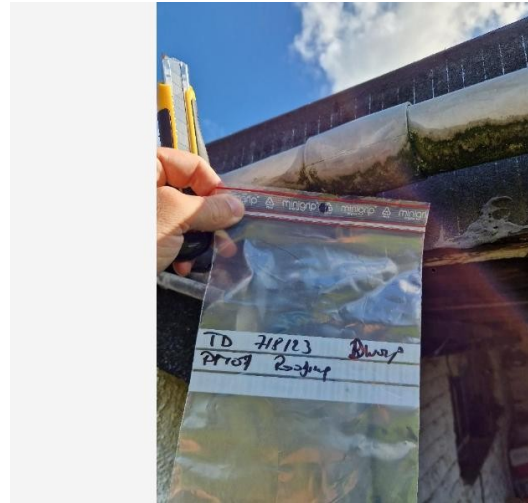
# Fiche 10: Roofing

Geen asbest

#	Type	Referentie	Resultaat
10.1	Puntmonster	PM01	Geen asbest
