# Asbestinventarisatetest

Bremstraat 15, 1702 Dilbeek

Attestnummer : 20230605-000422.000

## Niet-asbestveilig

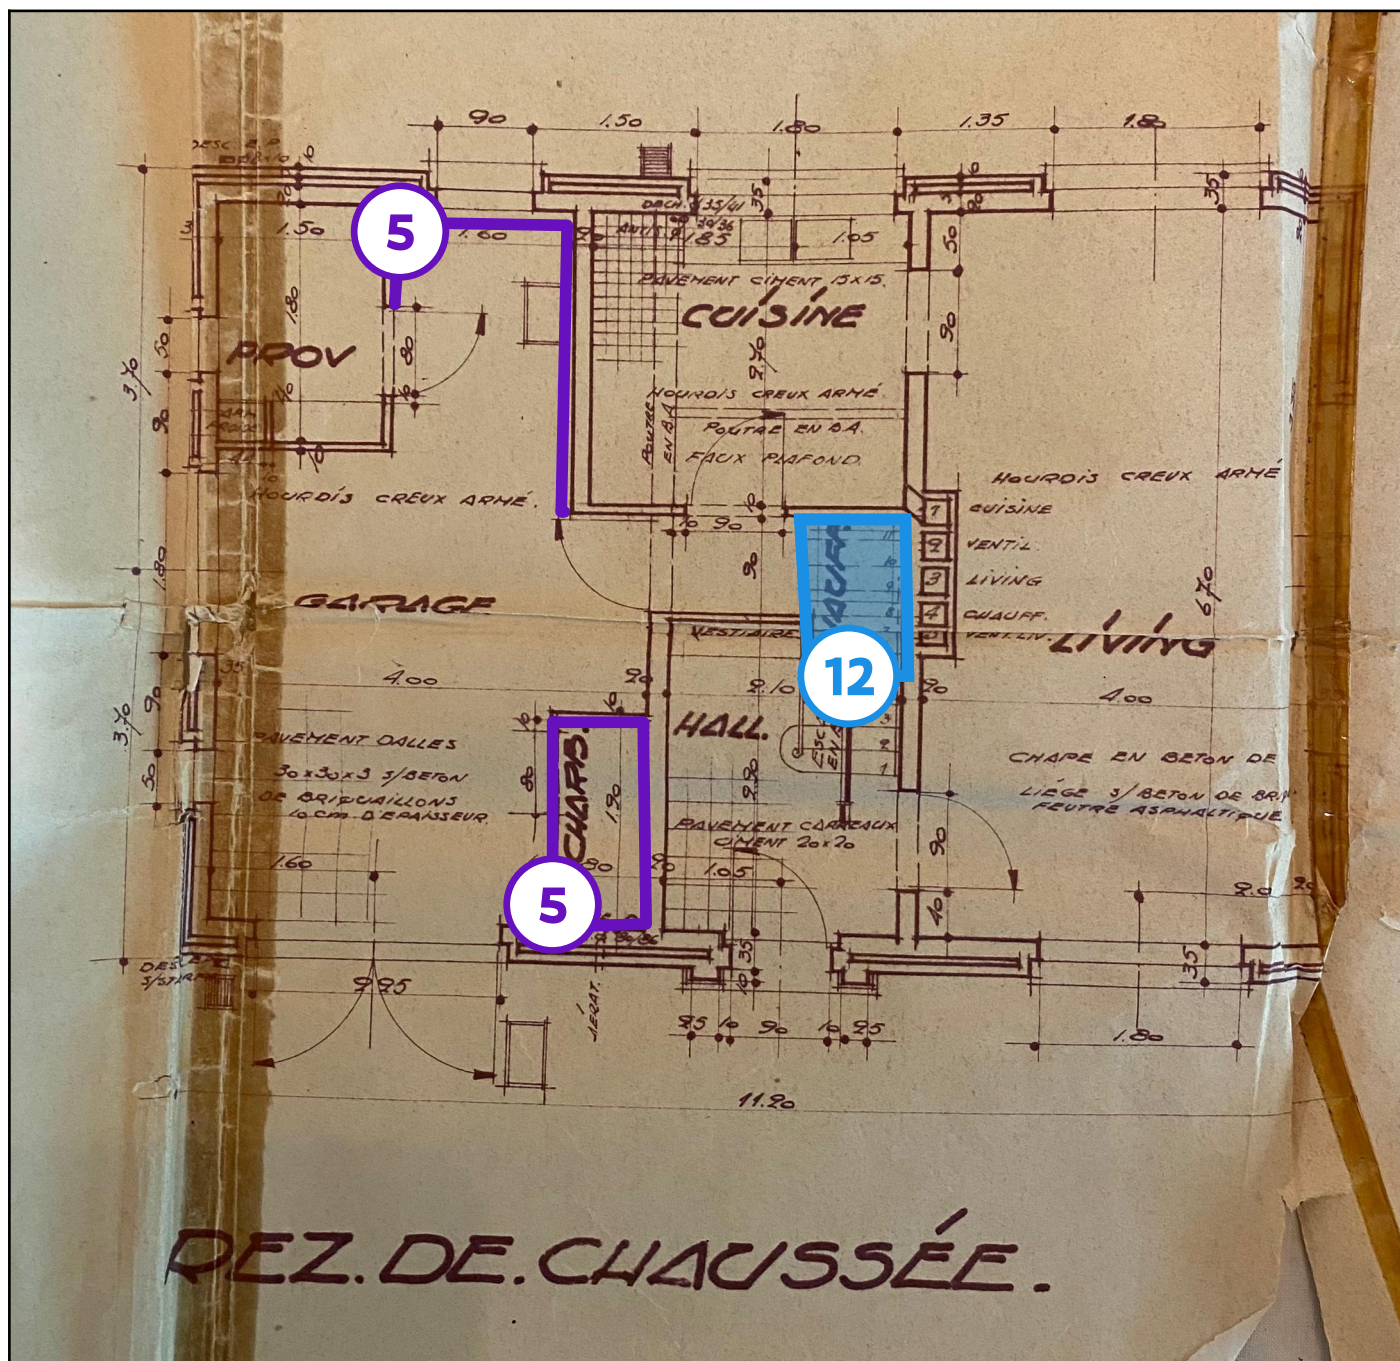
## Plan 1.2: Hoofdegebouw plan - Gelijkvloers

Tegellijm is nergens vast te stellen: geen schade aan tegels. Mogelijks asbesthoudende tegellijm aanwezig achter muurtegels in garage en toilet. Destructief onderzoek in nodig om achterliggende lagen te analyseren.

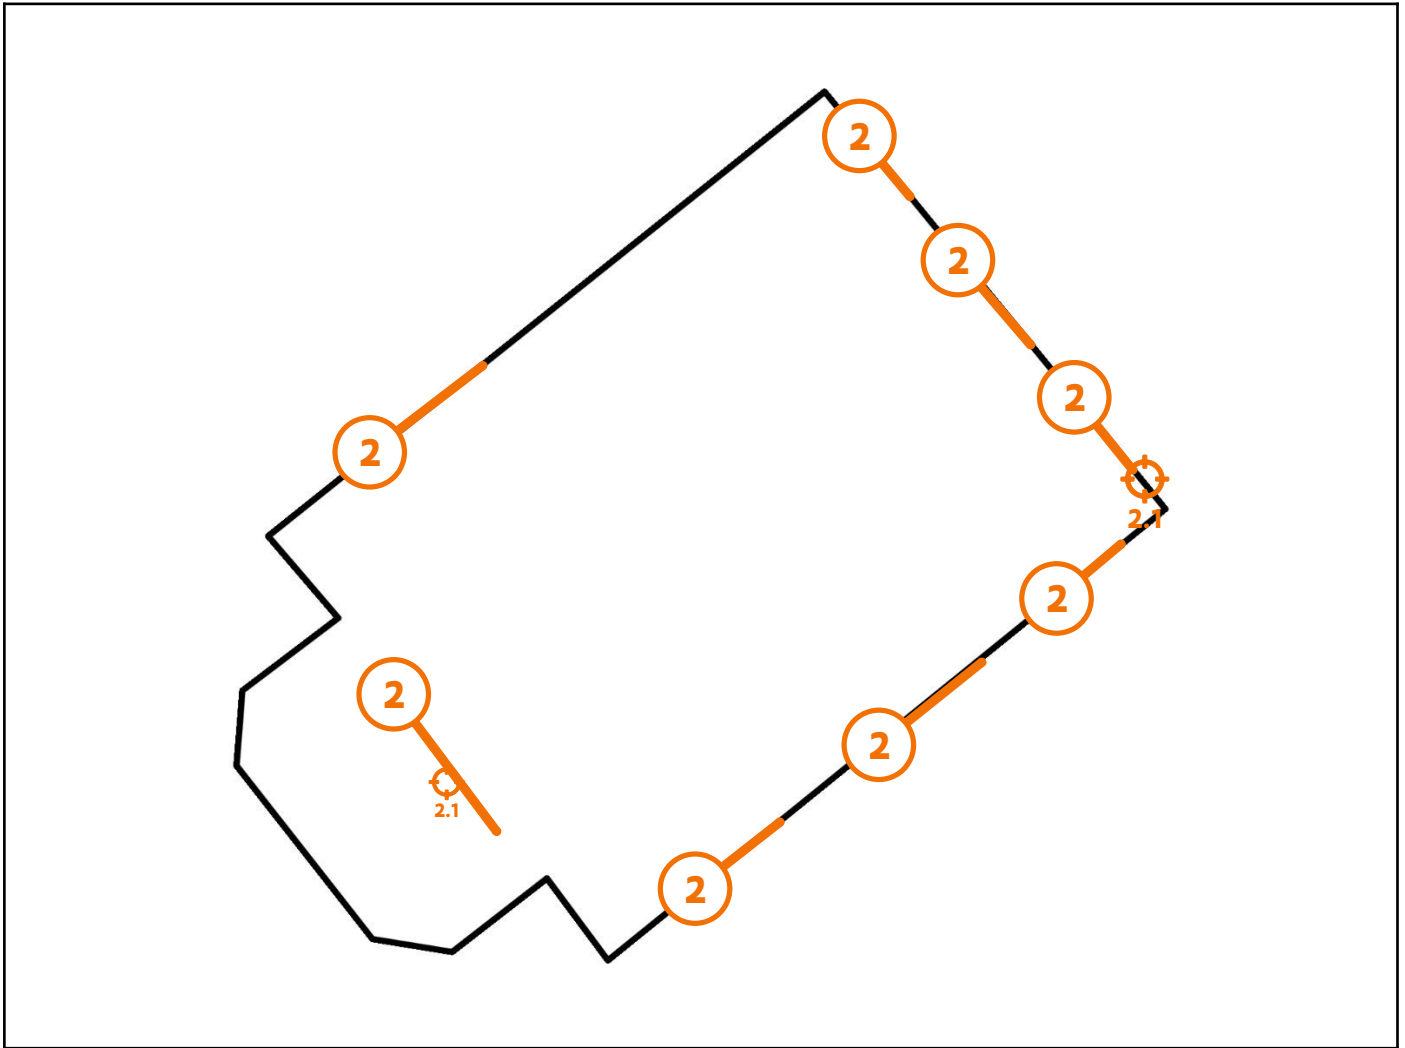
## Plan 1.13: Hoofdgebouw plan - Gelijkvloers

Beschrijving	Type	Actie
2. Mastiek/stopverf tussen schrijnwerk en raam - GV	Asbestmateriaal	<a href="#">Verwijderen</a>
2.1 Code: MM010	Mengmonster	-

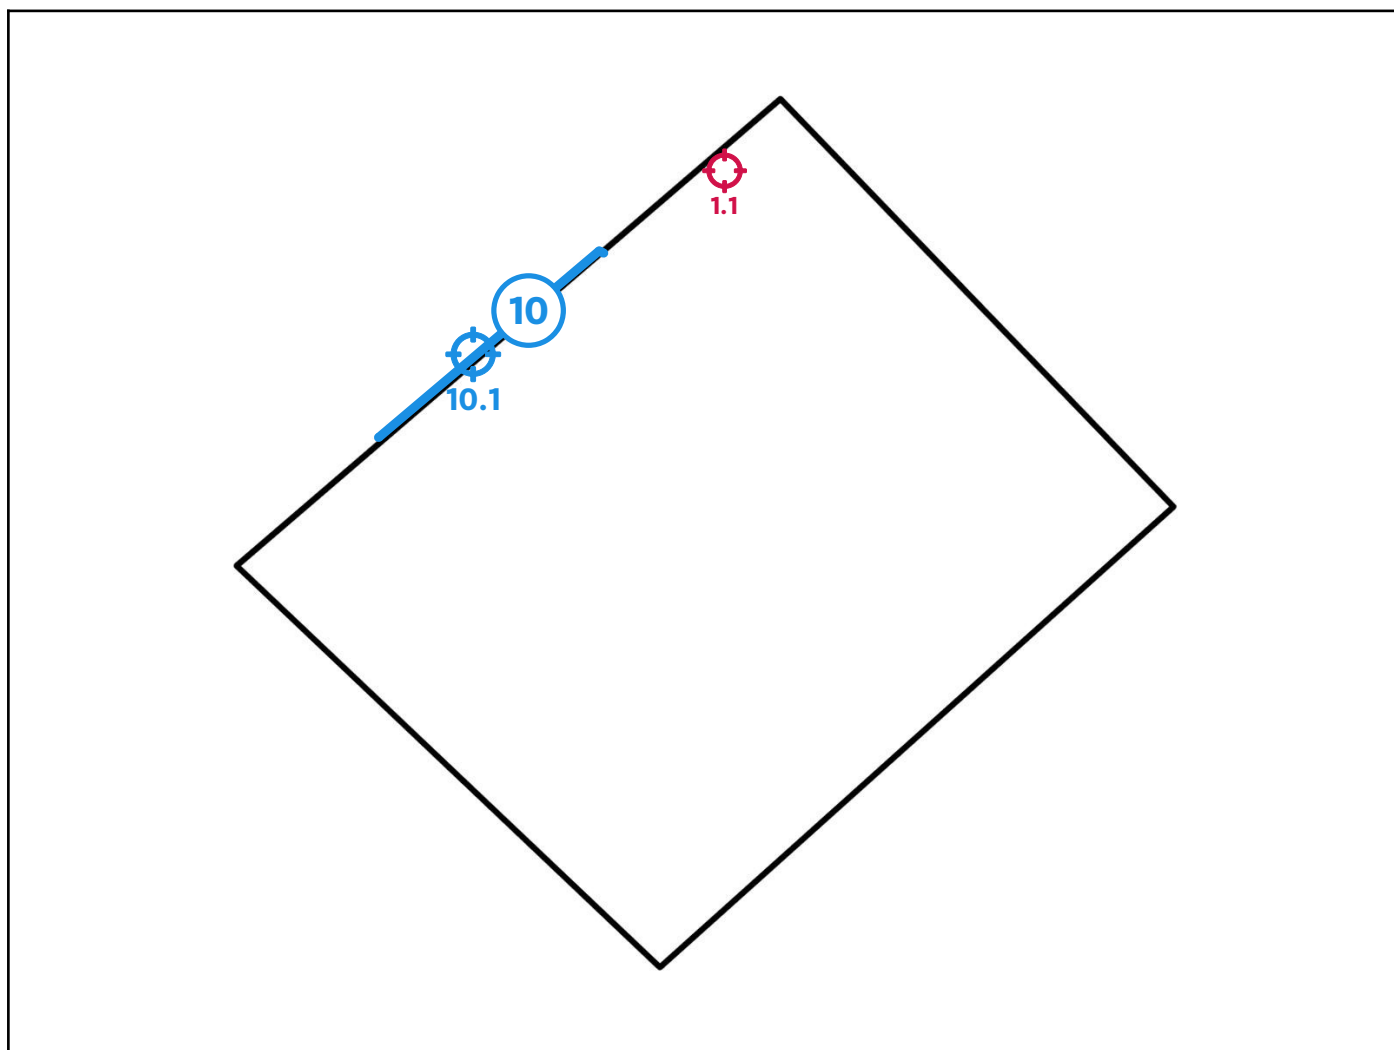
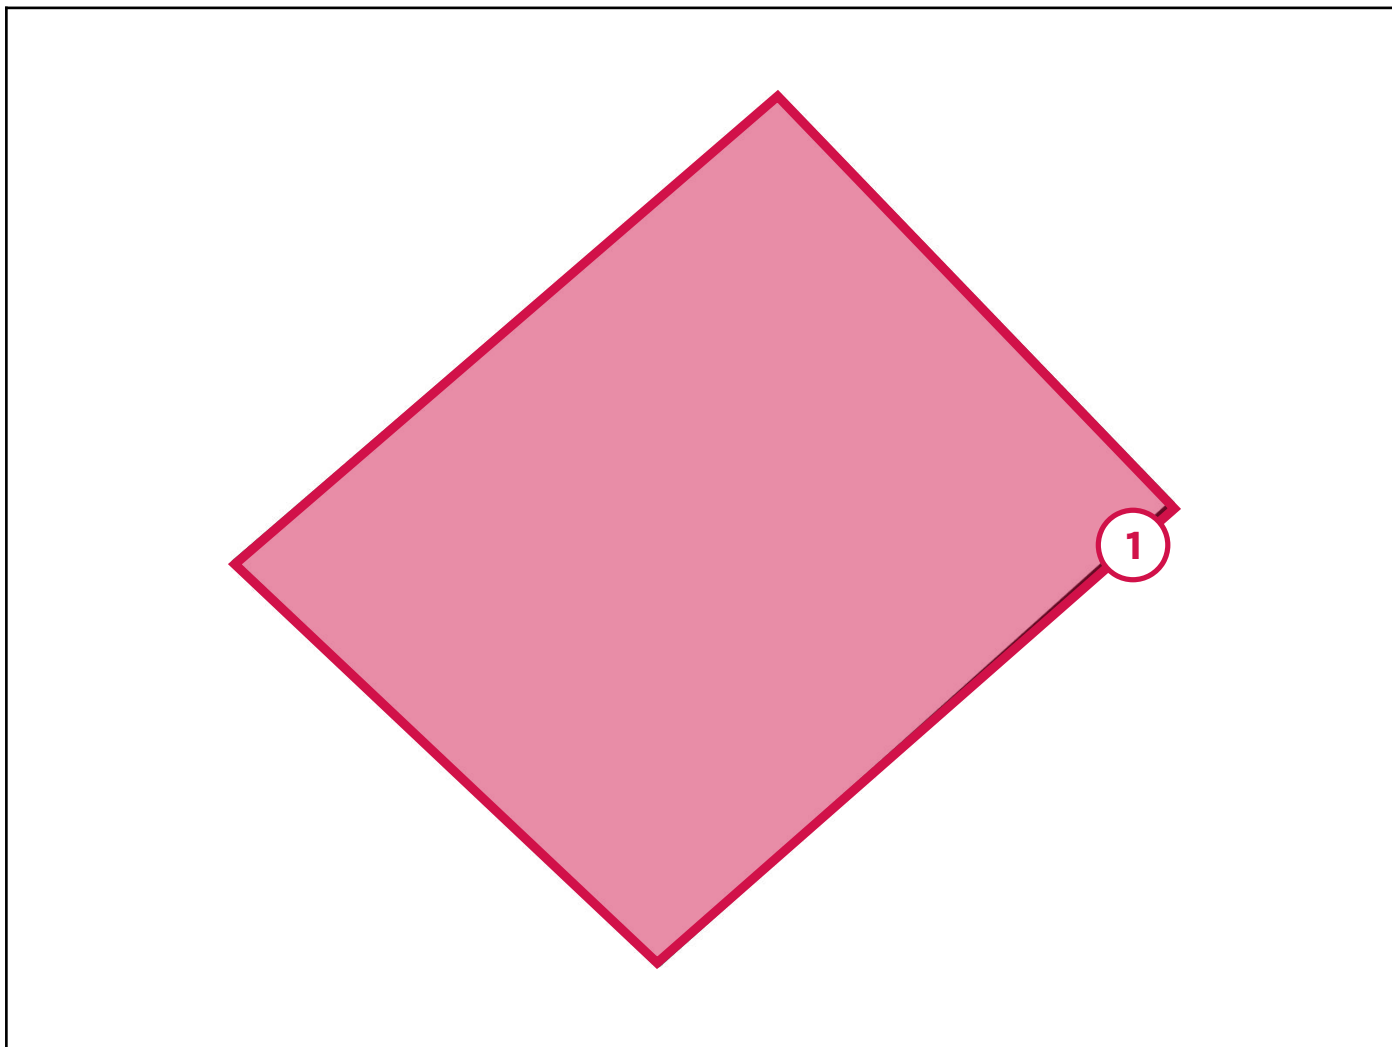
## Plan 2.1: Bijgebouw plan - Tuinhuis

Beschrijving	Type	Actie
1. Vinylzeil - Tuinhuis	Asbestmateriaal	Dringend verwijderen
1.1 Code: MM07	Puntmonster	-
10. Mastiek tussen raam en schrijnwerk - Tuinhuis	Geen asbest	-
10.1 Code: MM08	Puntmonster	-

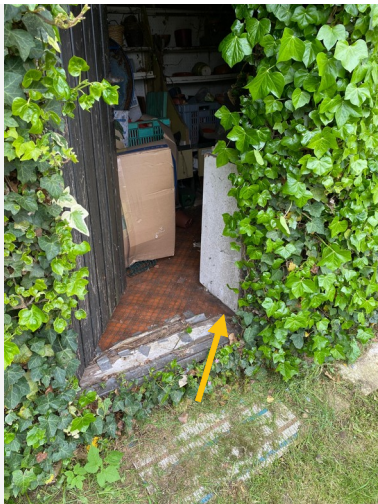
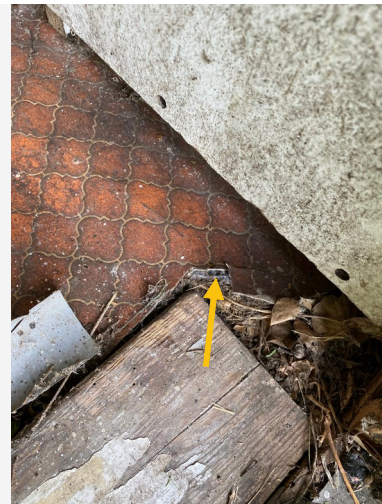
Het asbestmateriaal valt onder de mijlpaal van 2034.

**Dringend verwijderen**

Eindbeoordeling materiaalrisico	Hoog materiaalrisico en/of hoge kans op vezelvrijgave
---------------------------------	---

Gebondenheid	Categorie 2: niet-hechtgebonden met matrix
Asbestsoort (vezeltype)	Alleen chrysotiel
Asbestconcentratie	Hoog ( $\geq 50\%$ )
Afschermingsgraad van het gehele materiaal	Geheel of deels (ook) vrij aan de binnenlucht
Toestand van het materiaal	Matig beschadigd, matig verweerd

#	Type	Referentie	Resultaat
1.1	Puntmonster	MM07	Chrysotiel

Beschrijving	Vinylzeil - Tuinhuis
Omgeving	Binnen
Primaire drager	Vloer
Asbestmateriaal	Prefab - afwerking - Vloerzeil
Bindmiddel van asbestmateriaal	Karton - papier - viltachtig
Gebondenheid op basis van bindmiddel	Niet-hechtgebonden
Hoeveelheid (oppervlakte - aantal)	• 12,00 m <sup>2</sup> - 1 stuk

- Scherm in afwachting van verwijdering het asbestmateriaal af van luchtstromingen en verstoring: bijvoorbeeld door het te verpakken, te fixeren, af te dekken, signalisatie - afbakening aan te brengen, ...
- Verwijder dit asbestmateriaal zo snel mogelijk. Volg de toestand goed op.

- Eenvoudige handelingen: enkel door erkend asbestverwijderaar  
Materiaal is niet gelijmd: door erkend verwijderaar indien materiaal intact blijft (niet scheuren of beschadigen) en er geen derden aanwezig zijn. Gebruik van persoonlijke beschermingsmiddelen + dubbel verpakken + fixeren van materiaal ter hoogte van deur, is belangrijk.

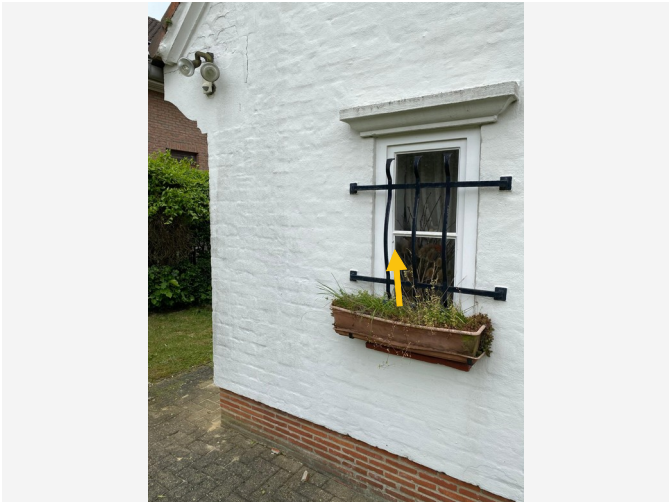
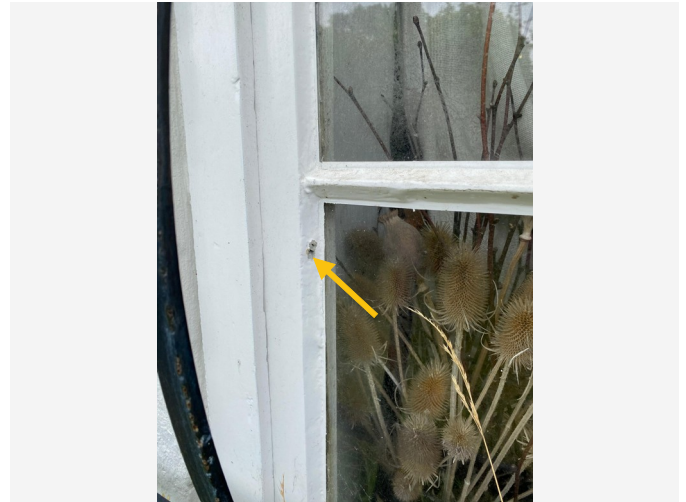
## Fiche 2: Mastiek/stopverf tussen schrijnwerk en raam - GV

Het asbestmateriaal valt onder de mijlpaal van 2040.

Verwijderen

Eindbeoordeling materiaalrisico	Verhoogd materiaalrisico en/of verhoogde kans op vezelvrijgave
---------------------------------	--

Gebondenheid	Categorie 1: hechtgebonden in oorsprong
Asbestsoort (vezeltype)	Alleen chrysotiel
Asbestconcentratie	Laag (< 50%)
Afschermingsgraad van het gehele materiaal	Geheel of deels (ook) vrij aan de binnenlucht
Toestand van het materiaal	Matig beschadigd, matig verweerd

#	Type	Referentie	Resultaat
2.1	Mengmonster	MM010	Chrysotiel

Beschrijving	Mastiek/stopverf tussen schrijnwerk en raam - GV
Omgeving	Grenst aan binnen- en buitenlucht
Primaire drager	Wandopening verticaal (raam, deur, ...)
Asbestmateriaal	In-situ afwerkingslagen - Pasta, stopverf, voegsel, stopsel, vulsel, mastiek, kitten, ...
Bindmiddel van asbestmateriaal	Kitten, mastiek, pasta
Gebondenheid op basis van bindmiddel	Hecht
Hoeveelheid (gewicht - aantal)	• 0,80 kg - 1 stuk

- Verwijder dit asbestmateriaal zo snel mogelijk. Volg de toestand goed op.

- Eenvoudige handelingen: mag via doe-het-zelf of door werknemer(s) met opleidingsattest eenvoudige handelingen  
Enkel door werknemers met opleidingsattest eenvoudige handelingen.

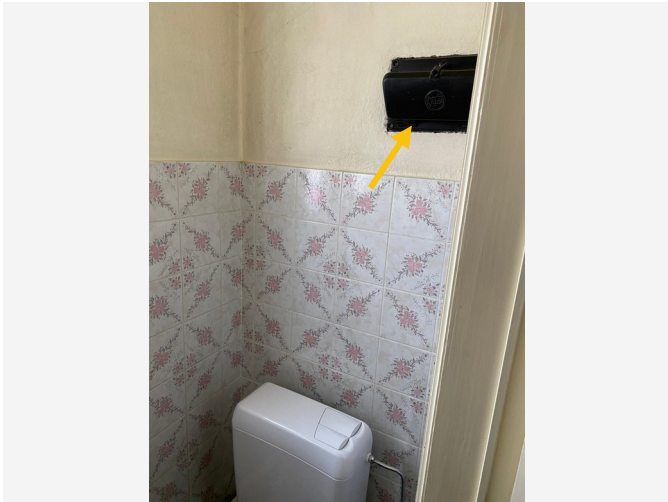
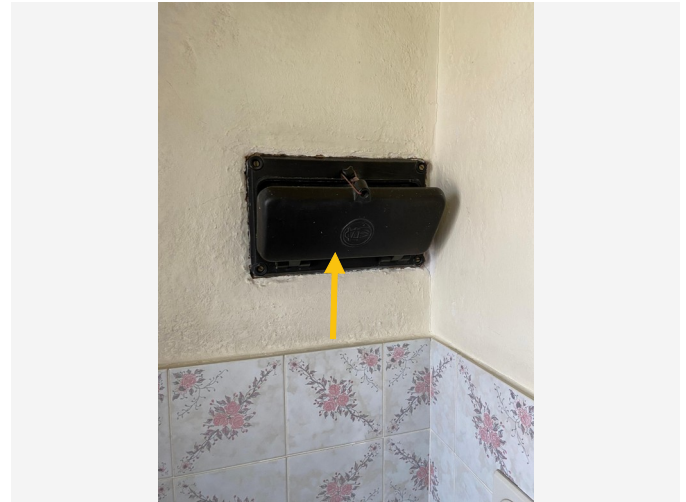
Het asbestmateriaal valt onder de mijlpaal van 2040.

Zorgvuldig beheren

Eindbeoordeling materiaalrisico	Laag materiaalrisico en/of verlaagde kans op vezelvrijgave
---------------------------------	--

Gebondenheid	Categorie 1: hechtgebonden in oorsprong
Asbestsoort (vezeltype)	Crocidoliet aanwezig
Asbestconcentratie	Laag (< 50%)
Afschermingsgraad van het gehele materiaal	Geheel of deels (ook) vrij aan de binnenlucht
Toestand van het materiaal	Onbeschadigd, niet verweerd

Beschrijving	Elektrische infrastructuur in kunststof Bakeliet
Omgeving	Binnen
Primaire drager	Communicatie en elektrische infrastructuur en uitrusting
Asbestmateriaal	Plaat, paneel, tablet - Type Bakeliet
Bindmiddel van asbestmateriaal	Kunststof of -hars
Gebondenheid op basis van bindmiddel	Hecht
Hoeveelheid (oppervlakte - dikte - aantal)	• 1,00 m <sup>2</sup> - 2,00 cm - 1 stuk
Totaal volume	0,02 m <sup>3</sup>
Eenvoudig bereikbaar	Ja
Bevestigingswijze	• Geschroefd
Identificatiemethode	Vaststelling zonder monsternamen

<b>Destructieve handeling voor identificatie</b>	Nee
<b>Opmerking</b>	Teller- en zekeringskast, stopcontacten, schakelaars en plaat (garage) in kunststof type Bakeliet.

- Zorg voor een veilig beheer. Vermijd het beschadigen van het asbestmateriaal. Controleer de toestand jaarlijks op wijzigingen.

- Eenvoudige handelingen: mag via doe-het-zelf of door werknemer(s) met opleidingsattest eenvoudige handelingen  
Mag via doe-het-zelf of via maatschappij.

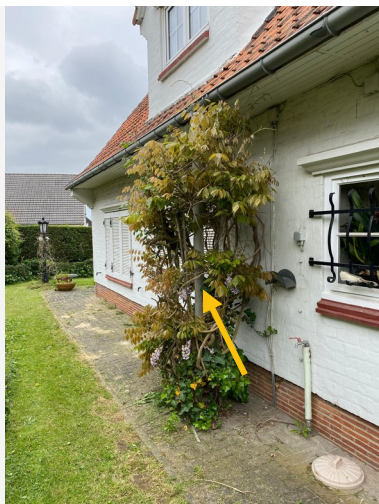
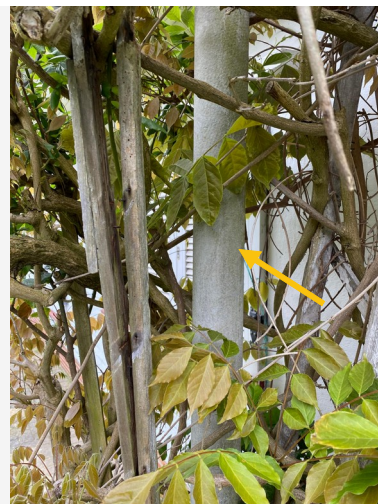
Het asbestmateriaal valt onder de mijlpaal van 2040.

Zorgvuldig beheren

Eindbeoordeling materiaalrisico	Laag materiaalrisico en/of verlaagde kans op vezelvrijgave
---------------------------------	--

Gebondenheid	Categorie 1: hechtgebonden in oorsprong
Asbestsoort (vezeltype)	Crocidoliet aanwezig
Asbestconcentratie	Laag (< 50%)
Afschermingsgraad van het gehele materiaal	Geheel of deels vrij aan de buitenlucht
Toestand van het materiaal	Licht beschadigd, licht verweerd. Intact materiaal type Pical – asbestboard of categorie III 'gebondenheid'

Beschrijving	Afvoerbuis in vezelcement - Buiten
Omgeving	Buiten
Primaire drager	Infrastructuur hemelwater (opvang en afvoer)
Asbestmateriaal	Buis, koker, leiding, pijp, doorvoer
Bindmiddel van asbestmateriaal	Cement
Gebondenheid op basis van bindmiddel	Hecht
Hoeveelheid (lengte - omtrek - dikte - aantal)	<ul style="list-style-type: none"><li>• 2,50 m - 20,00 cm - 1,00 cm - 1 stuk</li></ul>
Totaal volume	0,005 m <sup>3</sup>
Eenvoudig bereikbaar	Ja
Bevestigingswijze	<ul style="list-style-type: none"><li>• Geklemd</li></ul>

- Zorg voor een veilig beheer en verwijder dit asbestmateriaal wanneer het bij werken eenvoudig bereikbaar wordt. Controleer de toestand jaarlijks op wijzigingen.

- Eenvoudige handelingen: mag via doe-het-zelf of door werknemer(s) met opleidingsattest eenvoudige handelingen  
Via doe-het-zelf of door werknemers met opleidingsattest eenvoudige handelingen indien het materiaal intact blijft (niet breken of beschadigen) en er geen derden aanwezig zijn. Gebruik van persoonlijke beschermingsmiddelen + dubbel verpakken is belangrijk.

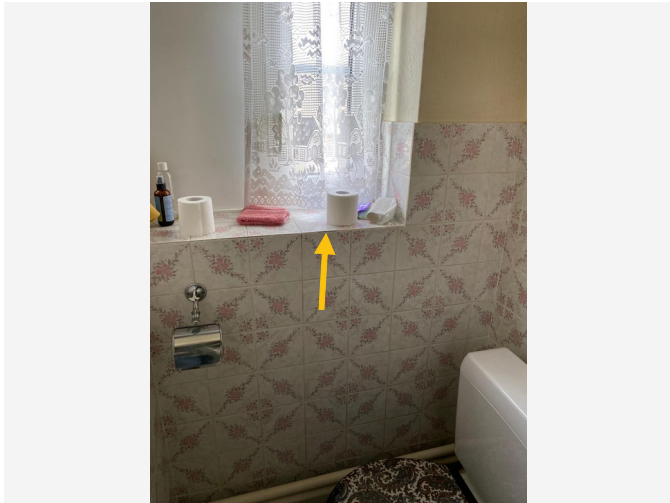
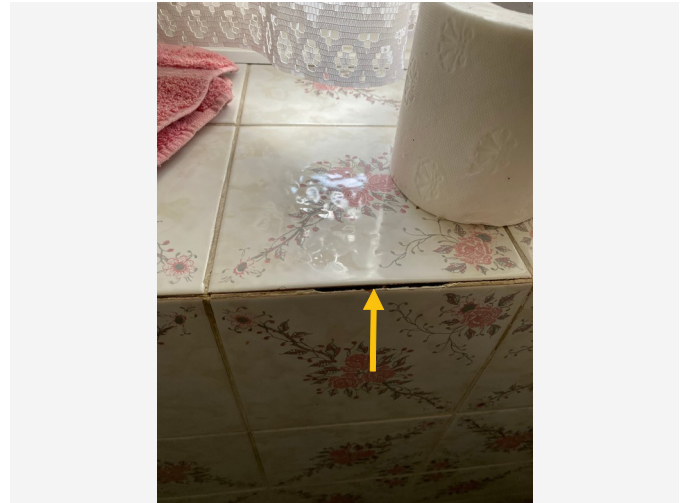
## Fiche 6: Tegellijm faience tegels

Geen asbest

#	Type	Referentie	Resultaat
6.1	Mengmonster	MM05	Geen asbest
