# Asbestinventarisatetest

Vandenschriekstraat 128, 1500 Halle

Attestnummer : 20231201-000146.000

Uitgegeven op : 01.12.2023

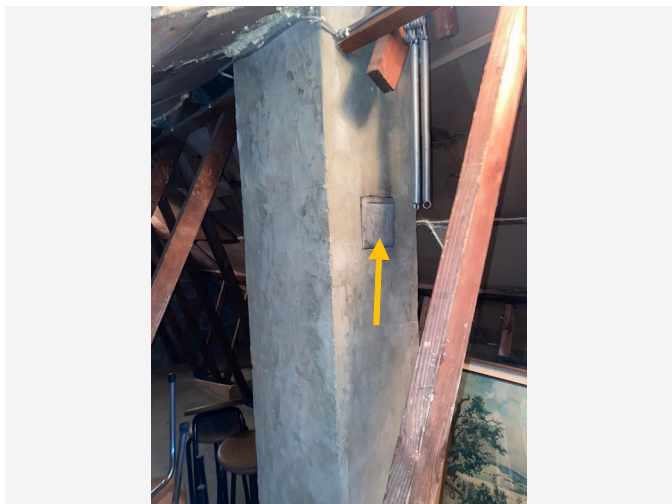
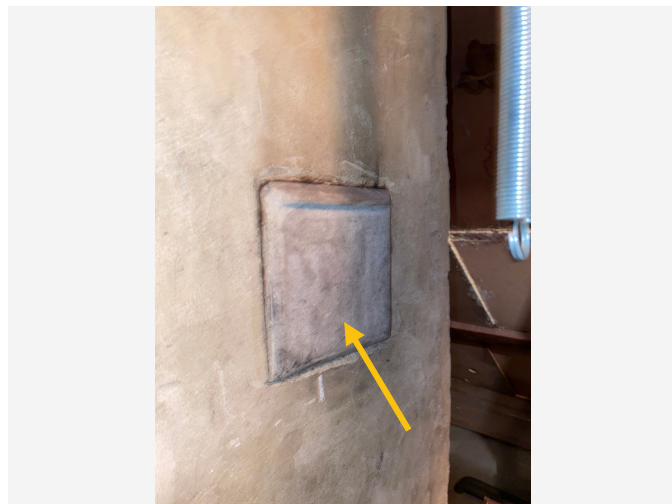
Eindbeoordeling materiaalrisico	Verhoogd materiaalrisico en/of verhoogde kans op vezelvrijgave
---------------------------------	--

Gebondenheid	Categorie 1: hechtgebonden in oorsprong
Asbestsoort (vezeltype)	Crocidoliet aanwezig
Asbestconcentratie	Laag (< 50%)
Afschermingsgraad van het gehele materiaal	Geheel of deels (ook) vrij aan de binnenlucht
Toestand van het materiaal	Licht beschadigd, licht verweerd. Intact materiaal type Pical – asbestboard of categorie III 'gebondenheid'

Beschrijving	Roetluik in vezelcement zolder - VD2
Omgeving	Binnen
Primaire drager	HVAC infrastructuur en uitrusting
Asbestmateriaal	Brandwerende afsluiting (prefab geheel) - Luik
Bindmiddel van asbestmateriaal	Cement
Gebondenheid op basis van bindmiddel	Hecht
Hoeveelheid (gewicht - aantal)	• 2,00 kg - 1 stuk
Totaal gewicht	2,00 kg
Eenvoudig bereikbaar	Ja

Verwijderen

- Zorg voor een veilig beheer. Vermijd het beschadigen van het asbestmateriaal. Controleer de toestand jaarlijks op wijzigingen.
- Verwijder dit asbestmateriaal zo snel mogelijk. Volg de toestand goed op.

- Eenvoudige handelingen: mag via doe-het-zelf of door werknemer(s) met opleidingsattest eenvoudige handelingen  
Materiaal kan zelf verwijderd worden, indien het materiaal intact blijft (niet breken of beschadigen) en er geen derden aanwezig zijn: gebruik van persoonlijke beschermingsmiddelen + fixatie + dubbel verpakken zijn belangrijk.

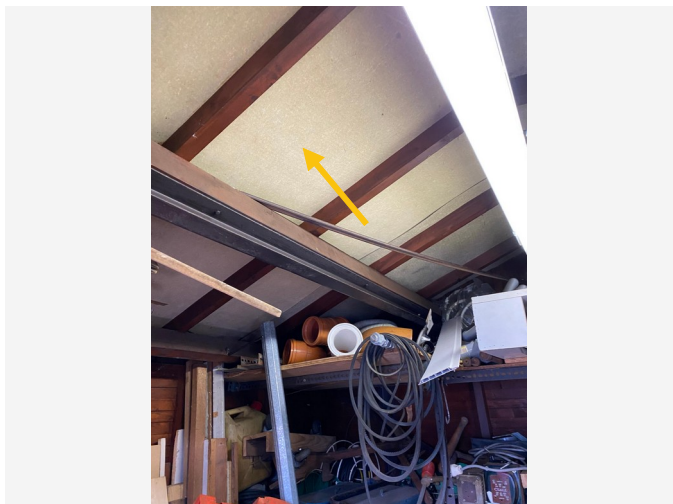
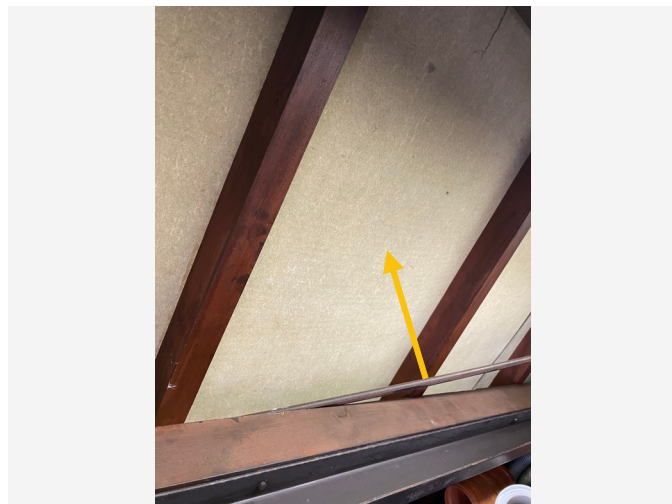
Eindbeoordeling materiaalrisico	Verhoogd materiaalrisico en/of verhoogde kans op vezelvrijgave
---------------------------------	--

Gebondenheid	Categorie 1: hechtgebonden in oorsprong
Asbestsoort (vezeltype)	Crocidoliet aanwezig
Asbestconcentratie	Laag (< 50%)
Afschermingsgraad van het gehele materiaal	Geheel of deels (ook) vrij aan de binnenlucht
Toestand van het materiaal	Licht beschadigd, licht verweerd. Intact materiaal type Pical – asbestboard of categorie III 'gebondenheid'

Beschrijving	Onderdak type Menuiserite - Bijgebouw
Omgeving	Binnen
Primaire drager	Schuin dak
Asbestmateriaal	Plaat, paneel, tablet - Type Menuiserite
Bindmiddel van asbestmateriaal	Cement
Gebondenheid op basis van bindmiddel	Hecht
Hoeveelheid (oppervlakte - dikte - aantal)	• 25,00 m <sup>2</sup> - 0,50 cm - 1 stuk
Totaal volume	0,125 m <sup>3</sup>

<b>Eenvoudig bereikbaar</b>	Nee  • Het asbestmateriaal is bedekt (uitgezonderd laag verf, coating, behang, kunststof, textiel) en het wegnemen van het bedekkende materiaal kan niet zonder het bedekkende materiaal te beschadigen.
<b>Bevestigingswijze</b>	<ul style="list-style-type: none"> <li>• Geklemd</li> <li>• Genageld, geniet</li> </ul>
<b>Identificatiemethode</b>	Vaststelling zonder monstername
<b>Destructieve handeling voor identificatie</b>	Nee

Maatregelen nemen

- Zorg voor een veilig beheer en verwijder dit asbestmateriaal wanneer het bij werken eenvoudig bereikbaar wordt. Controleer de toestand jaarlijks op wijzigingen.
- Verwijder dit asbestmateriaal zo snel mogelijk. Volg de toestand goed op.

- Eenvoudige handelingen: mag via doe-het-zelf of door werknemer(s) met opleidingsattest eenvoudige handelingen  
Het is aangewezen om het materiaal te laten verwijderen door een aannemer met opleidingsattest eenvoudige handelingen. Het materiaal moet intact blijven (mag niet gebroken of beschadigd worden). Gebruik van persoonlijke beschermingsmiddelen + fixatie + dubbel verpakken zijn belangrijk.

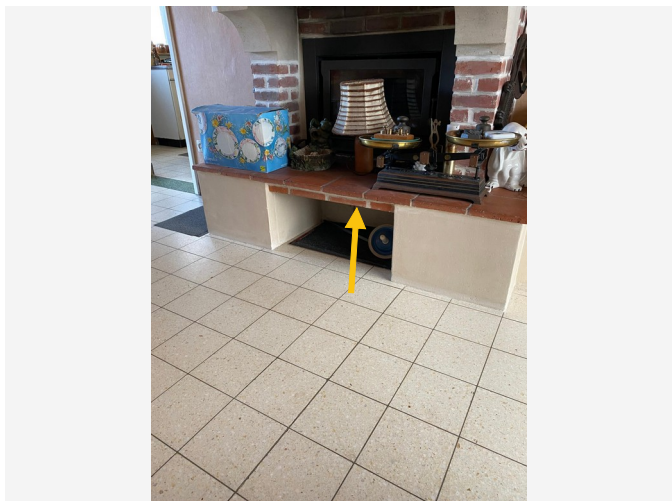
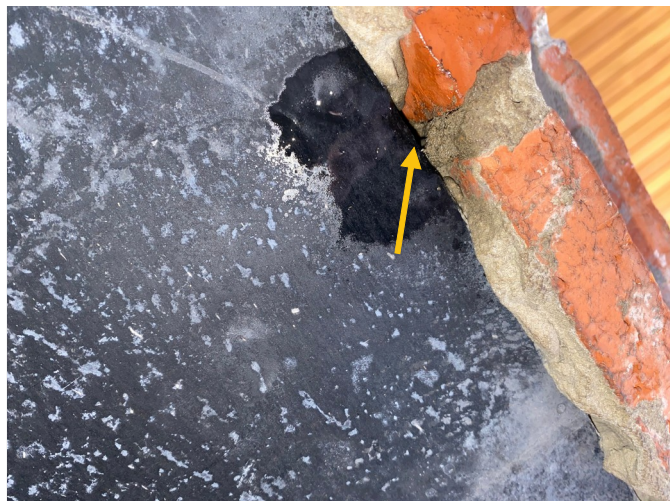
# Fiche 3: Tablet type Massal rond schouwmantel - Living

Eindbeoordeling materiaalrisico	Laag materiaalrisico en/of verlaagde kans op vezelvrijgave
---------------------------------	--

Gebondenheid	Categorie 1: hechtgebonden in oorsprong
Asbestsoort (vezeltype)	Alleen chrysotiel
Asbestconcentratie	Laag (< 50%)
Afschermingsgraad van het gehele materiaal	Geheel of deels (ook) vrij aan de binnenlucht
Toestand van het materiaal	Licht beschadigd, licht verweerd. Intact materiaal type Pical – asbestboard of categorie III 'gebondenheid'

#	Type	Referentie	Resultaat
3.1	Puntmonster	MM05	Chrysotiel

Beschrijving	Tablet type Massal rond schouwmantel - Living
Omgeving	Binnen
Primaire drager	Inrichting (meubilair, ...)
Asbestmateriaal	Plaat, paneel, tablet - Type Massal
Bindmiddel van asbestmateriaal	Cement

Zorgvuldig beheren

- Zorg voor een veilig beheer en verwijder dit asbestmateriaal wanneer het bij werken eenvoudig bereikbaar wordt. Controleer de toestand jaarlijks op wijzigingen.
- Verwijder dit asbestmateriaal zo snel mogelijk. Volg de toestand goed op.

- Eenvoudige handelingen: mag via doe-het-zelf of door werknemer(s) met opleidingsattest eenvoudige handelingen  
Het is aangewezen om het materiaal te laten verwijderen door een aannemer met opleidingsattest eenvoudige handelingen. Het materiaal moet intact blijven (mag niet gebroken of beschadigd worden). Gebruik van persoonlijke beschermingsmiddelen + fixatie + dubbel verpakken zijn belangrijk.

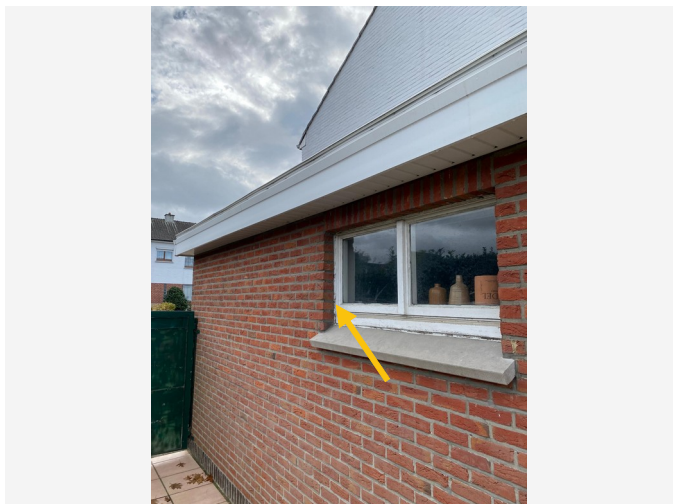
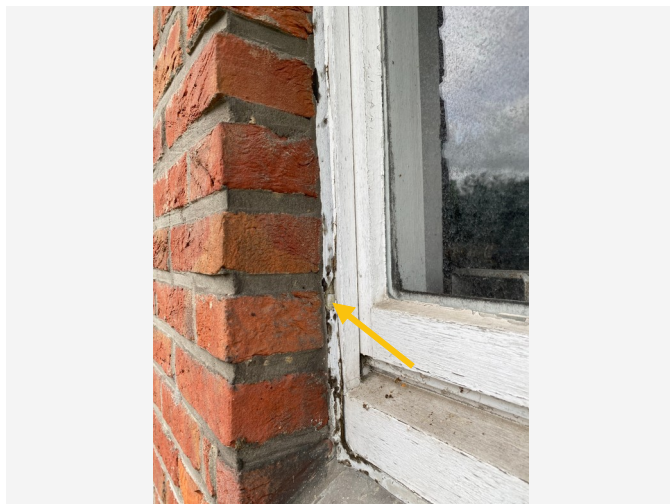
Eindbeoordeling materiaalrisico	Laag materiaalrisico en/of verlaagde kans op vezelvrijgave
---------------------------------	--

Gebondenheid	Categorie 1: hechtgebonden in oorsprong
Asbestsoort (vezeltype)	Alleen chrysotiel
Asbestconcentratie	Laag (< 50%)
Afschermingsgraad van het gehele materiaal	Geheel of deels vrij aan de buitenlucht
Toestand van het materiaal	Licht beschadigd, licht verweerd. Intact materiaal type Pical – asbestboard of categorie III 'gebondenheid'

#	Type	Referentie	Resultaat
4.1	Puntmonster	MM06	Chrysotiel

Beschrijving	Mastiek tussen gevel en schrijnwerk - Garage
Omgeving	Buiten
Primaire drager	Wandopening verticaal (raam, deur, ...)
Asbestmateriaal	In-situ afwerkingslagen - Pasta, stopverf, voegsel, stopsel, vulsel, mastiek, katten, ...
Bindmiddel van asbestmateriaal	Kitten, mastiek, pasta
Gebondenheid op basis van bindmiddel	Hecht
Hoeveelheid (gewicht - aantal)	• 0,50 kg - 1 stuk

Zorgvuldig beheren

- Zorg voor een veilig beheer en verwijder dit asbestmateriaal wanneer het bij werken eenvoudig bereikbaar wordt. Controleer de toestand jaarlijks op wijzigingen.
- Verwijder dit asbestmateriaal zo snel mogelijk. Volg de toestand goed op.

- Eenvoudige handelingen: mag via doe-het-zelf of door werknemer(s) met opleidingsattest eenvoudige handelingen  
Laat de mastiek verwijderen door een aannemer met opleidingsattest eenvoudige handelingen. Gebruik van persoonlijke beschermingsmiddelen + dubbel verpakken + fixatie zijn belangrijk.

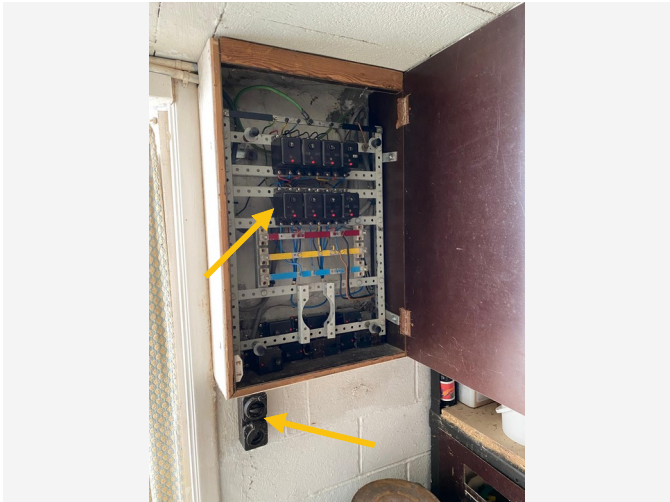
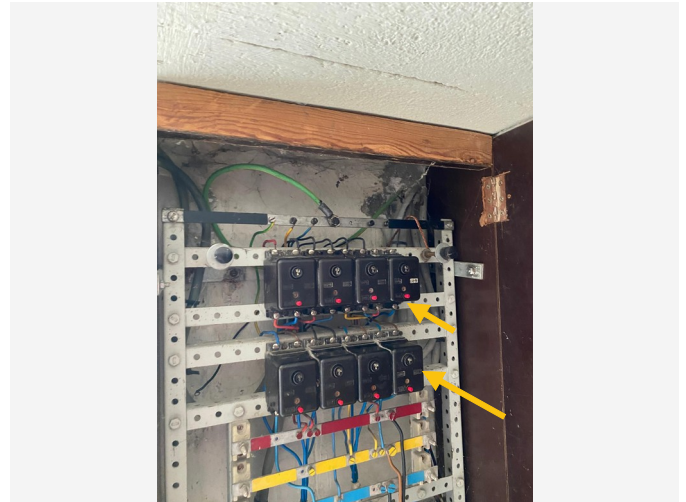
Eindbeoordeling materiaalrisico	Laag materiaalrisico en/of verlaagde kans op vezelvrijgave
---------------------------------	--

Gebondenheid	Categorie 1: hechtgebonden in oorsprong
Asbestsoort (vezeltype)	Crocidoliet aanwezig
Asbestconcentratie	Laag (< 50%)
Afschermingsgraad van het gehele materiaal	Geheel of deels (ook) vrij aan de binnenlucht
Toestand van het materiaal	Onbeschadigd, niet verweerd

Beschrijving	Elektrische infrastructuur in kunststof Bakeliet
Omgeving	Binnen
Primaire drager	Communicatie en elektrische infrastructuur en uitrusting
Asbestmateriaal	Plaat, paneel, tablet - Type Bakeliet
Bindmiddel van asbestmateriaal	Kunststof of -hars
Gebondenheid op basis van bindmiddel	Hecht
Hoeveelheid (oppervlakte - dikte - aantal)	• 0,50 m <sup>2</sup> - 2,00 cm - 1 stuk

Zorgvuldig beheren

- Zorg voor een veilig beheer. Vermijd het beschadigen van het asbestmateriaal. Controleer de toestand jaarlijks op wijzigingen.
- Zorg voor een veilig beheer en verwijder dit asbestmateriaal wanneer het bij werken eenvoudig bereikbaar wordt. Controleer de toestand jaarlijks op wijzigingen.

- Eenvoudige handelingen: mag via doe-het-zelf of door werknemer(s) met opleidingsattest eenvoudige handelingen  
Mag via doe-het-zelf, indien het materiaal intact blijft (niet breken of beschadigen). Gebruik van persoonlijke beschermingsmiddelen + dubbel verpakken zijn belangrijk.

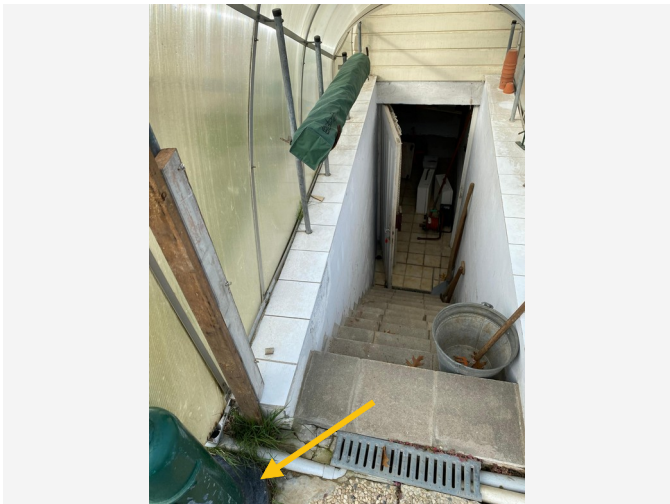
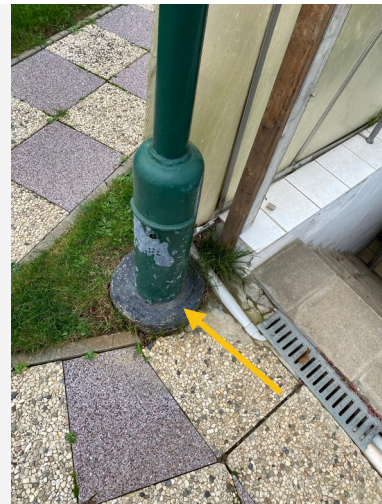
Eindbeoordeling materiaalrisico	Laag materiaalrisico en/of verlaagde kans op vezelvrijgave
---------------------------------	--

Gebondenheid	Categorie 1: hechtgebonden in oorsprong
Asbestsoort (vezeltype)	Crocidoliet aanwezig
Asbestconcentratie	Laag (< 50%)
Afschermingsgraad van het gehele materiaal	Geheel of deels vrij aan de buitenlucht
Toestand van het materiaal	Licht beschadigd, licht verweerd. Intact materiaal type Pical – asbestboard of categorie III 'gebondenheid'

Beschrijving	Verloren bekisting - Trap bijgebouw - GV
Omgeving	Buiten
Primaire drager	Fundering-draagstructuur (horizontaal, verticaal)
Asbestmateriaal	Verloren bekisting - Buis, koker
Bindmiddel van asbestmateriaal	Cement
Gebondenheid op basis van bindmiddel	Hecht
Hoeveelheid (lengte - omtrek - dikte - aantal)	• 1,00 m - 50,00 cm - 1,00 cm - 1 stuk
Totaal volume	0,005 m <sup>3</sup>

<b>Eenvoudig bereikbaar</b>	Nee <ul style="list-style-type: none"> <li>• Het asbestmateriaal is bedekt (uitgezonderd laag verf, coating, behang, kunststof, textiel) en het wegnemen van het bedekkende materiaal kan niet zonder het bedekkende materiaal te beschadigen.</li> </ul>
<b>Bevestigingswijze</b>	<ul style="list-style-type: none"> <li>• Geklemd</li> <li>• Verlijmd, ingegoten, versmeerd</li> </ul>
<b>Identificatiemethode</b>	Vaststelling zonder monsternamen
<b>Destructieve handeling voor identificatie</b>	Nee
<b>Opmerking</b>	Hoeveelheid is een inschatting: verloren bekisting loopt verticaal naar beneden (niet zichtbaar).

Zorgvuldig beheren

- Zorg voor een veilig beheer en verwijder dit asbestmateriaal wanneer het bij werken eenvoudig bereikbaar wordt. Controleer de toestand jaarlijks op wijzigingen.

- Eenvoudige handelingen: enkel door erkend asbestverwijderaar  
Indien de kolom in zijn geheel verwijderd wordt, kan dit gebeuren door een aannemer met opleidingsattest eenvoudige handelingen. Gebruik van persoonlijke beschermingsmiddelen + dubbel verpakken + fixatie zijn belangrijk.
- Hermetische zone (erkend asbestverwijderaar)  
Indien enkel de verloren bekisting verwijderd wordt, moet dit gebeuren via de techniek van Hermetische zone.

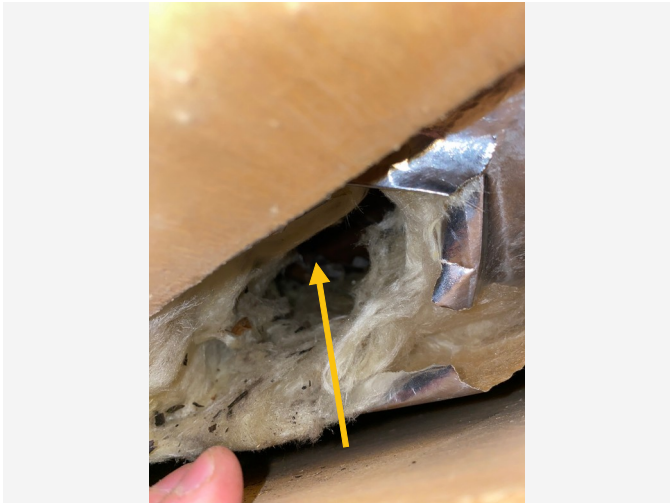
Onderdak werd geïnspecteerd. Geen asbestverdacht onderdak aanwezig. Nemen van duidelijke foto niet mogelijk omdat zolder volledig afgewerkt is in hout. Op 1 plaats mogelijkheid om dakopbouw vast te stellen.

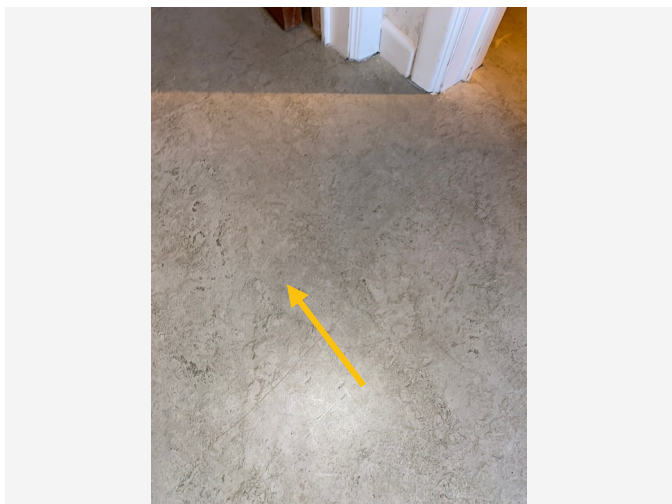
Vloerzeil verdiep 1 in jute: niet asbestverdacht. Lijm laag onder vloerzeil kan niet geïnspecteerd worden. Destructief onderzoek is noodzakelijk.

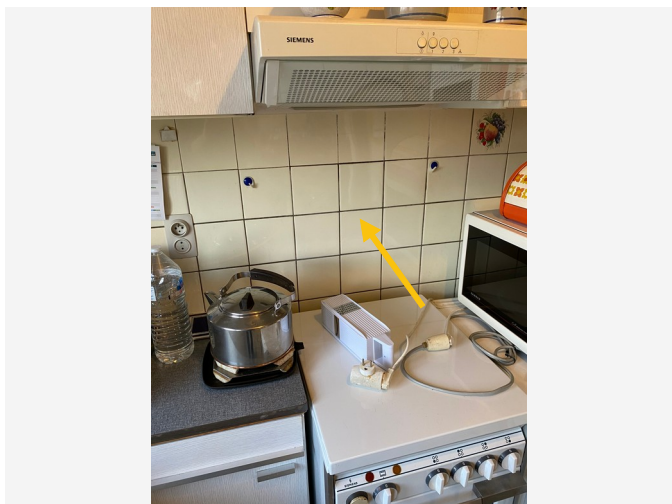
Tegellijm is nergens vast te stellen: geen schade aan tegels. Geen monsternamen mogelijk. Mogelijks (oudere) asbesthoudende tegellijm aanwezig achter tegels in keuken en trap naar kelder bijgebouw + achter bekleding in WC. Destructief onderzoek is noodzakelijk om onderliggende lagen te analyseren.

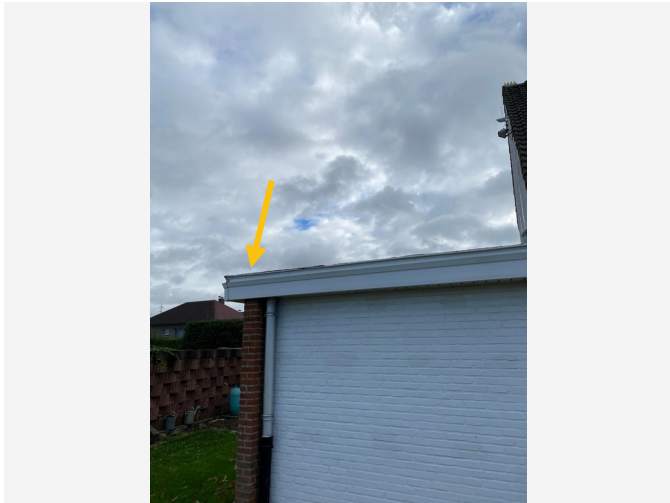
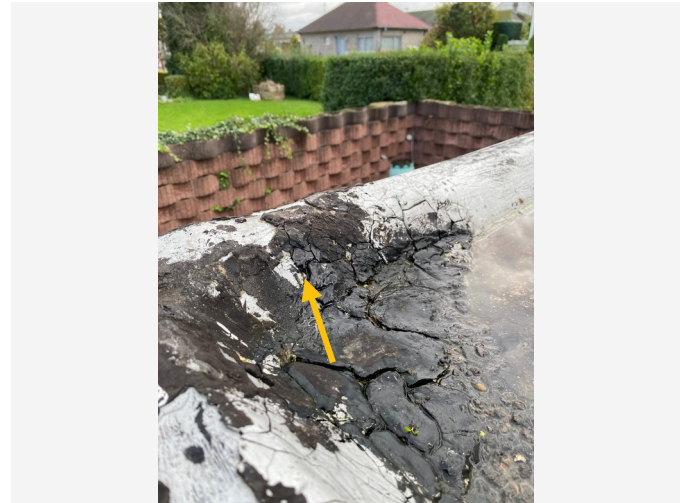
## Fiche 12: Roofing garage

Geen asbest
