Asbestinventarisatetest

Plaatsstraat 87, 1570 Galmaarden

Attestnummer : 20230113-000251.000

Uitgegeven op : 13.01.2023

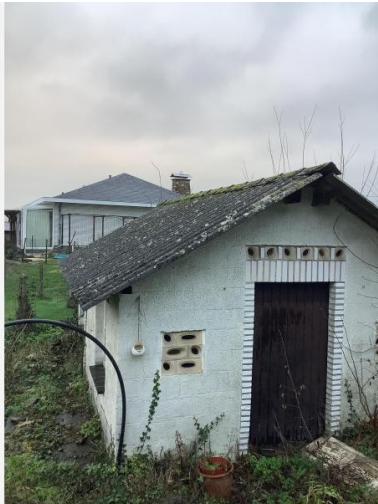
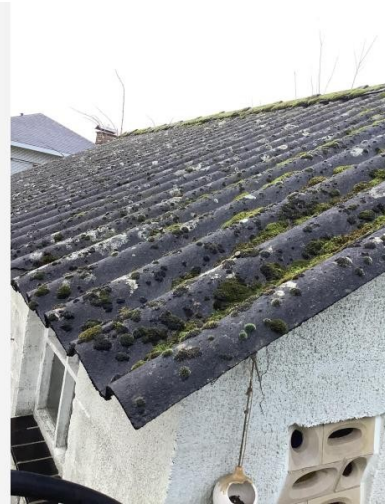
Het asbestmateriaal valt onder de mijlpaal van 2034.

Eindbeoordeling materiaalrisico	Zeer laag materiaalrisico en/of zeer lage kans op vezelvrijgave
---------------------------------	---

Gebondenheid	Categorie 1: hechtgebonden in oorsprong
Asbestsoort (vezeltype)	Alleen chrysotiel
Asbestconcentratie	Laag (< 50%)
Afschermingsgraad van het gehele materiaal	Geheel of deels vrij aan de buitenlucht
Toestand van het materiaal	Onbeschadigd, niet verweerd

Beschrijving	Golfplaten bijgebouw
Omgeving	Buiten
Primaire drager	Schuin dak
Asbestmateriaal	Dak- en gevelbekleding - Golfplaat
Bindmiddel van asbestmateriaal	Cement
Gebondenheid op basis van bindmiddel	Hecht
Hoeveelheid (oppervlakte - aantal)	<ul style="list-style-type: none">16,00 m² - 1 stuk
Totale oppervlakte	16,00 m ²
Eenvoudig bereikbaar	Ja
Bevestigingswijze	<ul style="list-style-type: none">GeschroefdGenageld, geniet

Verwijderen

- Zorg voor een veilig beheer. Vermijd het beschadigen van het asbestmateriaal. Controleer de toestand jaarlijks op wijzigingen.
- Hemelwater dat afspoelt van asbestcement daken of gevels kan asbestdeeltjes bevatten. Gebruik het enkel voor gesloten circuits (bv. spoelen toiletten). Reinig na het vervangen van het dak of de gevel de dakgoten en regenwaterput of -ton om asbesthoudend sediment of slib te verwijderen

- Eenvoudige handelingen: mag via doe-het-zelf of door werknemer(s) met opleidingsattest eenvoudige handelingen
Hechtgebonden buiten toepassing die niet beschadigd is

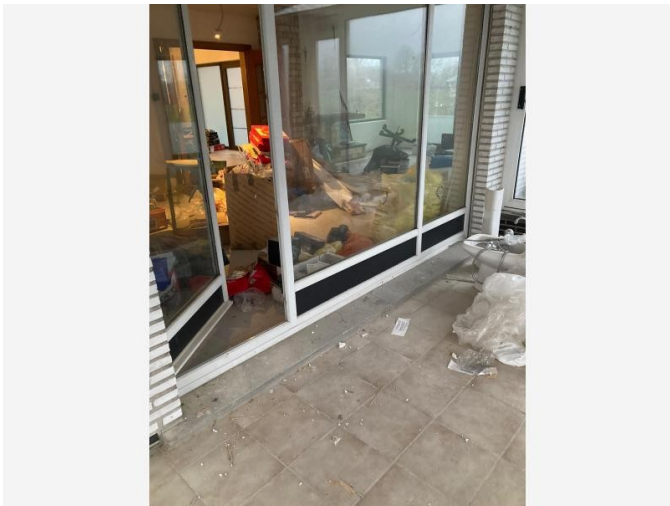
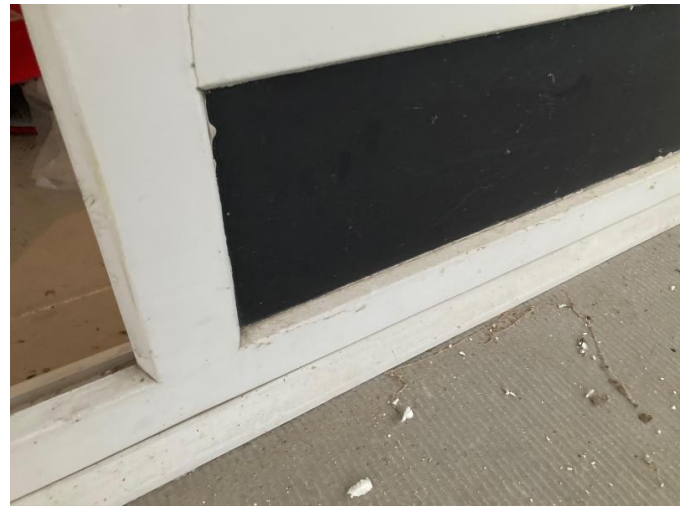
Het asbestmateriaal valt onder de mijlpaal van 2040.

Eindbeoordeling materiaalrisico	Zeer laag materiaalrisico en/of zeer lage kans op vezelvrijgave
---------------------------------	---

Gebondenheid	Categorie 1: hechtgebonden in oorsprong
Asbestsoort (vezeltype)	Alleen chrysotiel
Asbestconcentratie	Laag (< 50%)
Afschermingsgraad van het gehele materiaal	Geheel of deels (ook) vrij aan de binnenlucht
Toestand van het materiaal	Onbeschadigd, niet verweerd

Beschrijving	Plaat oude ramen
Omgeving	Binnen
Primaire drager	Wandopening verticaal (raam, deur, ...)
Asbestmateriaal	Plaat, paneel, tablet - Type Massal
Bindmiddel van asbestmateriaal	Cement
Gebondenheid op basis van bindmiddel	Hecht
Hoeveelheid (oppervlakte - dikte - aantal)	• 1,00 m ² - 1,00 cm - 1 stuk
Totaal volume	0,01 m ³
Eenvoudig bereikbaar	Ja
Bevestigingswijze	• Onbekend
Identificatiemethode	Vaststelling zonder monsternamen

Zorgvuldig beheren

- Zorg voor een veilig beheer. Vermijd het beschadigen van het asbestmateriaal. Controleer de toestand jaarlijks op wijzigingen.

- Eenvoudige handelingen: mag via doe-het-zelf of door werknemer(s) met opleidingsattest eenvoudige handelingen

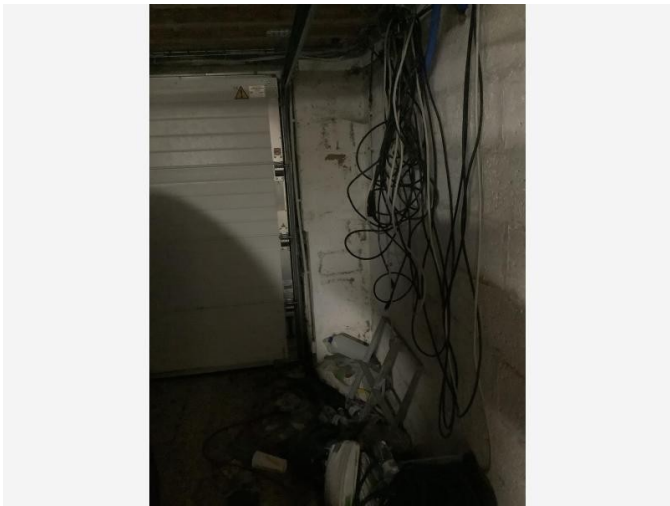
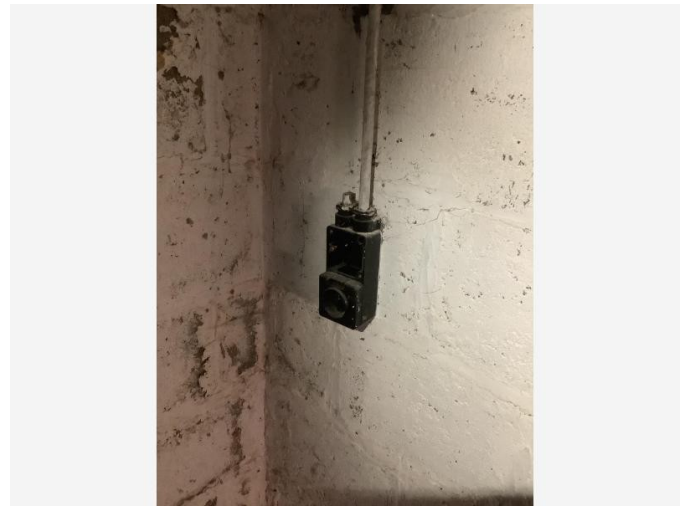
Het asbestmateriaal valt onder de mijlpaal van 2040.

Eindbeoordeling materiaalisico	Laag materiaalisico en/of verlaagde kans op vezelvrijgave
--------------------------------	---

Gebondenheid	Categorie 1: hechtgebonden in oorsprong
Asbestsoort (vezeltype)	Crocidoliet aanwezig
Asbestconcentratie	Laag (< 50%)
Afschermingsgraad van het gehele materiaal	Geheel of deels (ook) vrij aan de binnenlucht
Toestand van het materiaal	Onbeschadigd, niet verweerd

Beschrijving	Bakeliet elektrisch apparaat
Omgeving	Binnen
Primaire drager	Communicatie en elektrische infrastructuur en uitrusting
Asbestmateriaal	Plaat, paneel, tablet - Type Bakeliet
Bindmiddel van asbestmateriaal	Kunststof of -hars
Gebondenheid op basis van bindmiddel	Hecht
Hoeveelheid (oppervlakte - dikte - aantal)	• 0,20 m ² - 4,00 cm - 1 stuk
Totaal volume	0,008 m ³
Eenvoudig bereikbaar	Ja
Bevestigingswijze	• Geschroefd
Identificatiemethode	Vaststelling zonder monsternamen

Zorgvuldig beheren

- Zorg voor een veilig beheer. Vermijd het beschadigen van het asbestmateriaal. Controleer de toestand jaarlijks op wijzigingen.

- Eenvoudige handelingen: mag via doe-het-zelf of door werknemer(s) met opleidingsattest eenvoudige handelingen

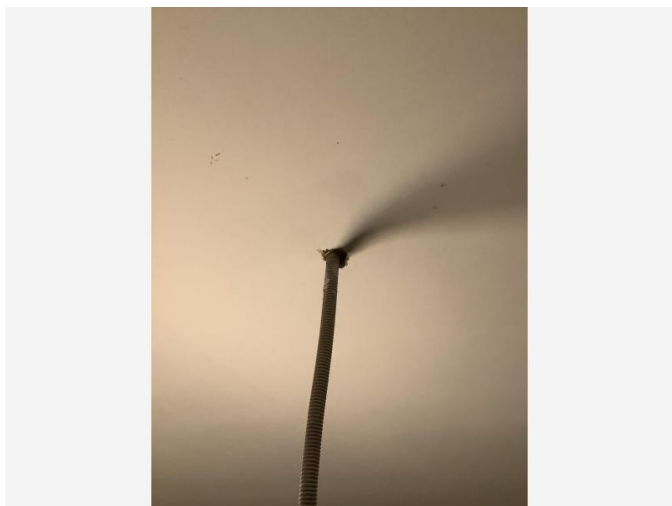
Vrije foto

Na visuele en auditieve vaststelling concluderen we dat de plafonds volgens plan van Gyproc zijn

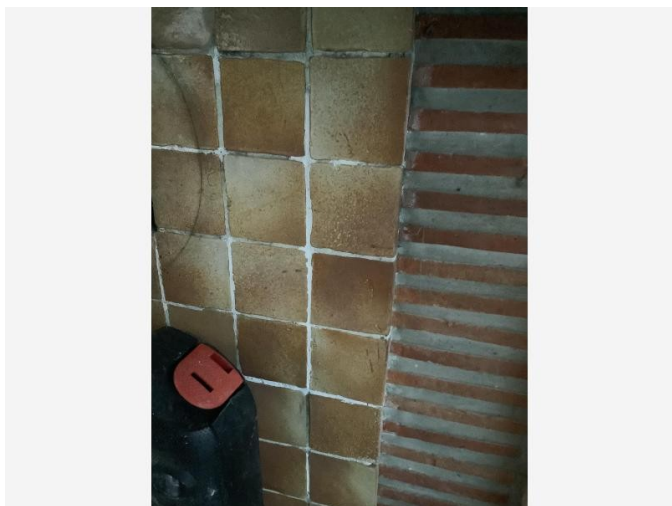
Vrije foto

De lijmlaag achter de tegels bevat mogelijk asbest, dit was niet waarneembaar, er waren geen bestaande openingen in de wandtegels

Bij renovatie of verwijdering raden wij u aan om een monsternamen te laten uitvoeren

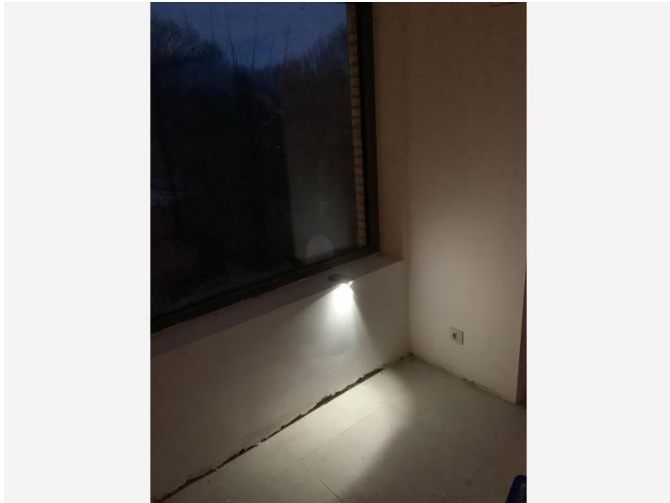
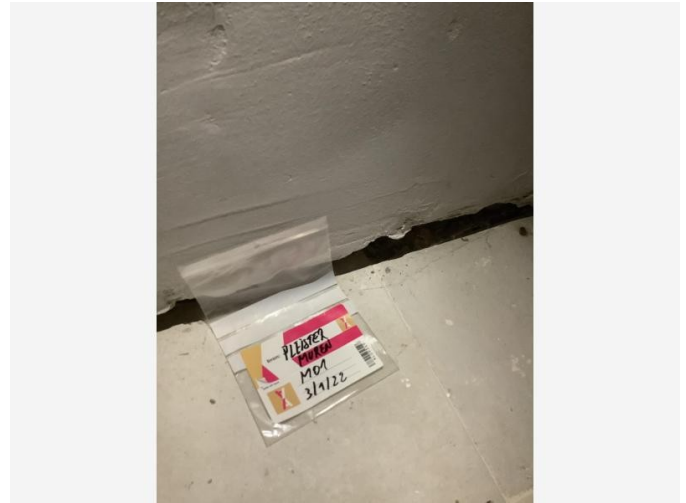
Geen asbest

#	Type	Referentie	Resultaat
6.1	Mengmonster	M01	Geen asbest

Beschrijving	Pleisterwerk muren
Omgeving	Binnen
Primaire drager	Binnenwand
Bindmiddel van materiaal	Gips - kalk

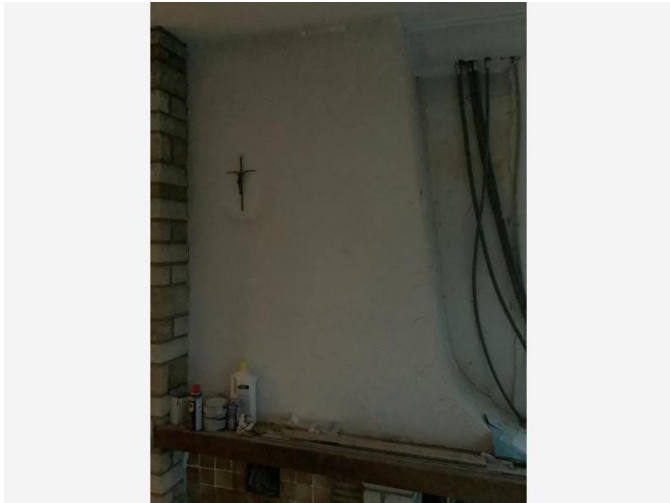
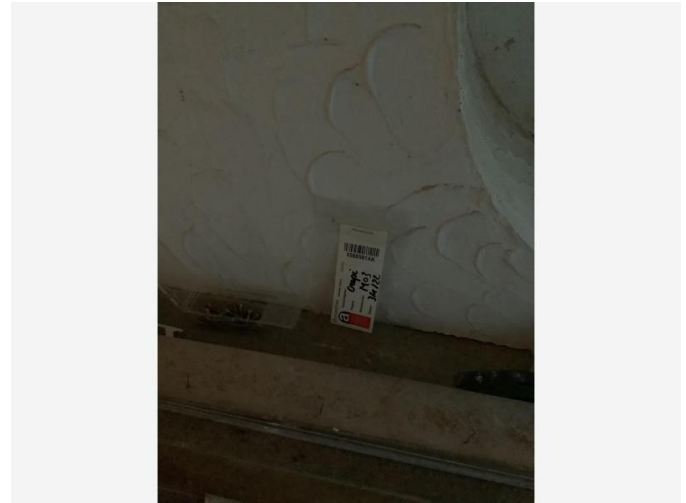
Geen asbest

#	Type	Referentie	Resultaat
7.1	Mengmonster	M03	Geen asbest

Beschrijving	Crepi muur
Omgeving	Binnen
Primaire drager	Binnenwand
Bindmiddel van materiaal	Gips - kalk

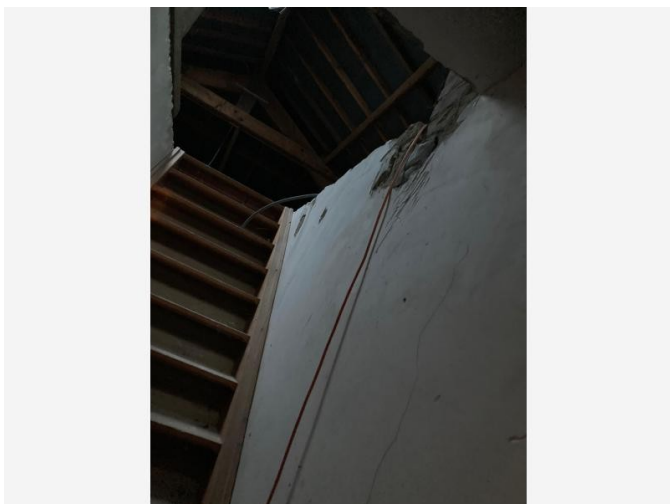
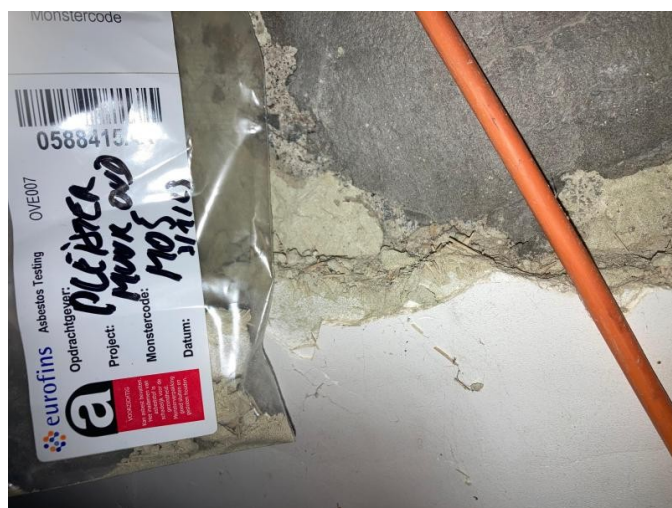
Fiche 8: Pleisterwerk muren oud

Geen asbest

#	Type	Referentie	Resultaat
8.1	Mengmonster	M05	Geen asbest

Beschrijving	Pleisterwerk muren oud
Omgeving	Binnen
Primaire drager	Binnenwand

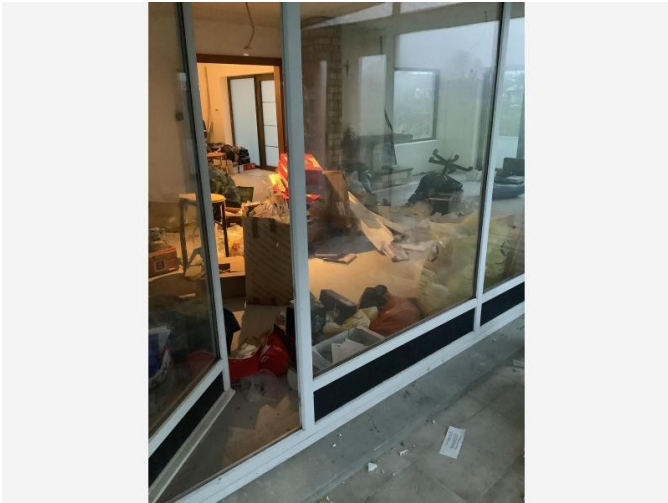
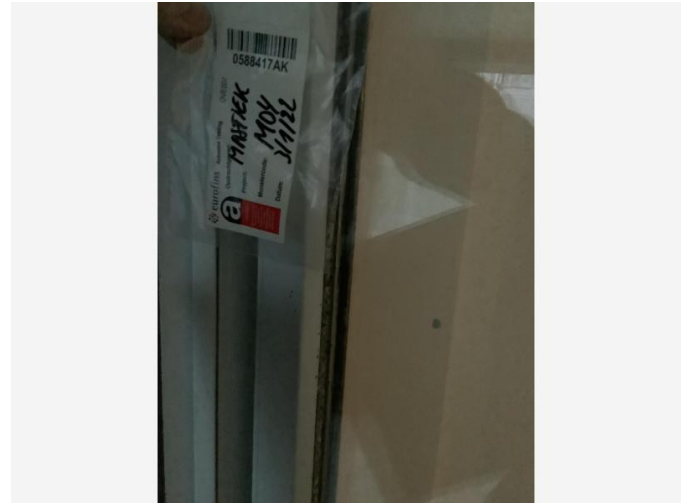
Geen asbest

#	Type	Referentie	Resultaat
9.1	Puntmonster	M04	Geen asbest

Beschrijving	Mastiek
Omgeving	Binnen
Primaire drager	Wandopening verticaal (raam, deur, ...)
Bindmiddel van materiaal	Kitten, mastiek, pasta

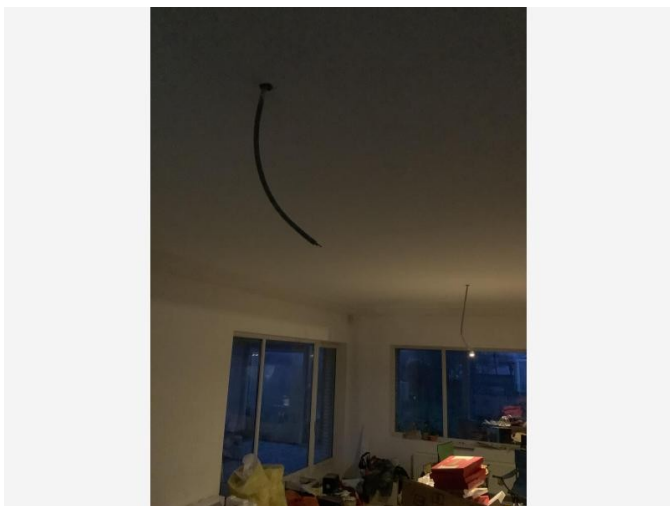
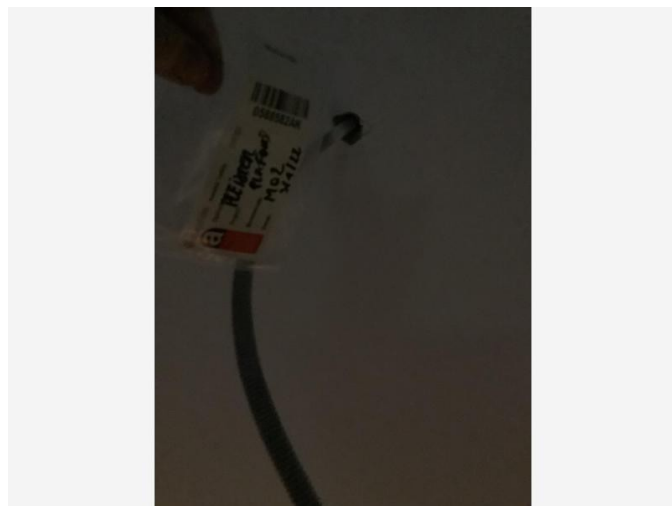
Geen asbest

#	Type	Referentie	Resultaat
10.1	Mengmonster	M02	Geen asbest

Beschrijving	Pleisterwerk plafond
Omgeving	Binnen
Primaire drager	Plafond
Bindmiddel van materiaal	Gips - kalk
