Asbestinventarisatetest

Maasdal 160, 1502 Halle

Attestnummer : 20230612-000429.000

Niet-asbestveilig

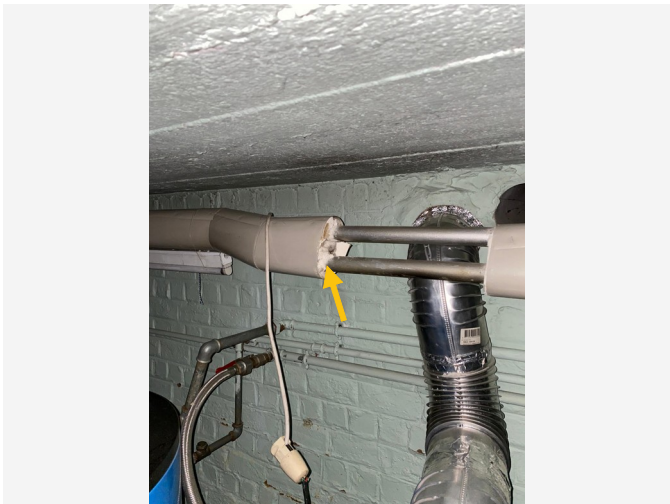
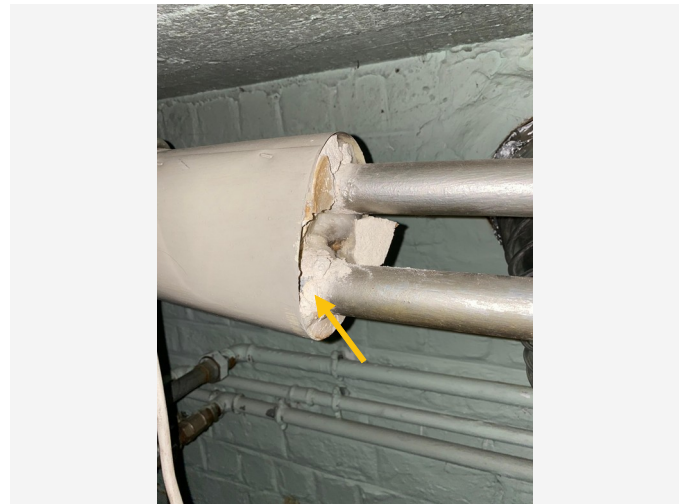
Het asbestmateriaal valt onder de mijlpaal van 2034.

Dringend verwijderen

Eindbeoordeling materiaalrisico	Hoog materiaalrisico en/of hoge kans op vezelvrijgave
---------------------------------	---

Gebondenheid	Categorie 2: niet-hechtgebonden met matrix
Asbestsoort (vezeltype)	Amfibool aanwezig, uitgezonderd crocidoliet
Asbestconcentratie	Hoog ($\geq 50\%$)
Afschermingsgraad van het gehele materiaal	Geheel of deels (ook) vrij aan de binnenlucht
Toestand van het materiaal	Matig beschadigd, matig verweerd

#	Type	Referentie	Resultaat
1.1	Mengmonster	MM07	Amosiet

Beschrijving	Leidingisolatie in gips/kalk
Omgeving	Binnen
Primaire drager	Ruimteverwarming
Asbestmateriaal	In-situ afwerkingslagen - Thermische isolatie
Bindmiddel van asbestmateriaal	Gips - kalk
Gebondenheid op basis van bindmiddel	Niet-hechtgebonden

Hoeveelheid (lengte - omtrek - dikte - aantal)	<ul style="list-style-type: none"> • 15,00 m - 20,00 cm - 5,00 cm - 1 stuk
Totaal volume	0,15 m ³
Eenvoudig bereikbaar	Ja
Bevestigingswijze	<ul style="list-style-type: none"> • Verlijmd, ingegoten, versmeerd
Identificatiemethode	Vaststelling met monstername
Destructieve handeling voor identificatie	Nee
Opmerking	Leidingisolatie loopt zowel horizontaal als verticaal (garage).

- Sluit de ruimte luchtdicht af en vermijd het betreden van de ruimte.
- Scherm in afwachting van verwijdering het asbestmateriaal af van luchtstromingen en verstoring: bijvoorbeeld door het te verpakken, te fixeren, af te dekken, signalisatie - afbakening aan te brengen, ...
- Verwijder dit asbestmateriaal zo snel mogelijk. Volg de toestand goed op.

- Hermetische zone (erkend asbestverwijderaar)
Het gaat om een gipstoepassing in binnenmilieu. Kan enkel verwijderd worden via de techniek van Hermetische zone.

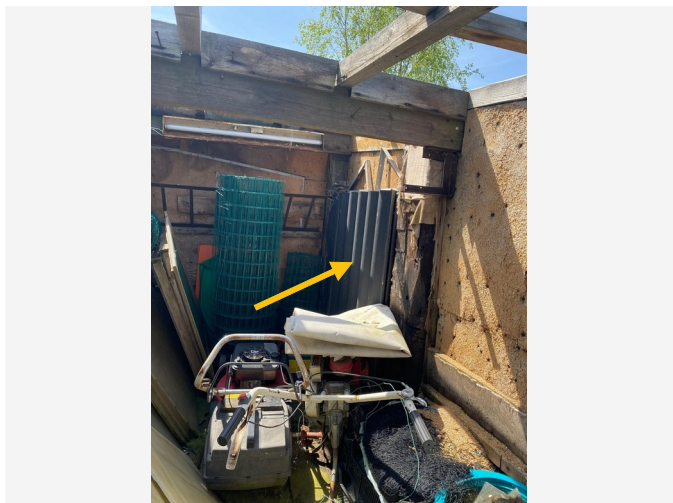
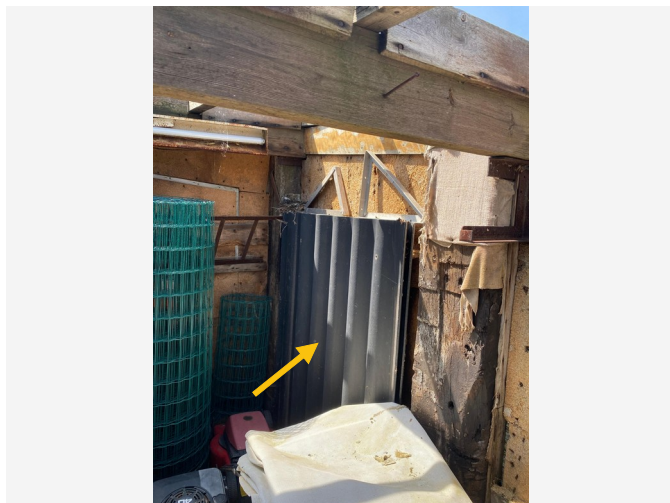
Fiche 2: Golfplaten in vezelcement - Bijgebouw

Dringend verwijderen

Beschrijving	Golfplaten in vezelcement - Bijgebouw
Type afvalstof	Betreft stock-voorraad of gedemonteerde asbestmaterialen
Aanwezige resten	Befreft stock-voorraad of gedemonteerd materiaal.
Omgeving	Buiten
Primaire drager	Bodem
Asbestmaterialen	<ul style="list-style-type: none">Dak- en gevelbekleding - Golfplaat
Bindmiddel van asbestmateriaal	Cement
Gebondenheid op basis van bindmiddel	Hecht
Hoeveelheid (gewicht - aantal)	<ul style="list-style-type: none">10,00 kg - 2 stuks
Totaal gewicht	20,00 kg
Eenvoudig bereikbaar	Ja
Identificatiemethode	Vaststelling zonder monstername

- Verwijder het asbestafval.

- Eenvoudige handelingen: mag via doe-het-zelf of door werknemer(s) met opleidingsattest eenvoudige handelingen
Kan relatief makkelijk zelf verwijderd worden indien het materiaal intact blijft (niet breken of beschadigen) en er geen derden aanwezig zijn. Gebruik van persoonlijke beschermingsmiddelen + dubbel verpakken is belangrijk.

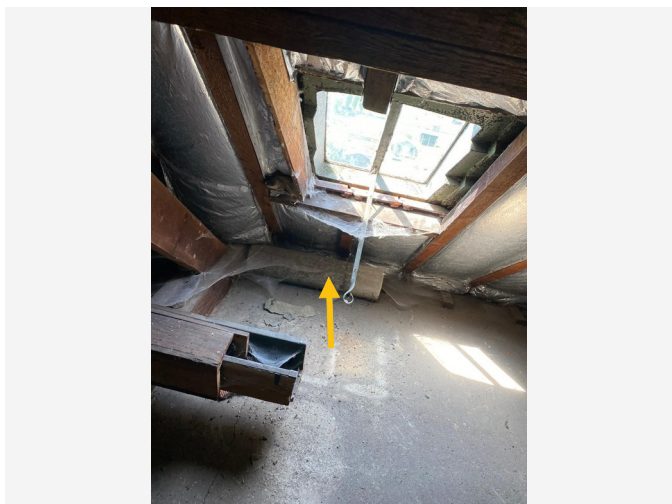
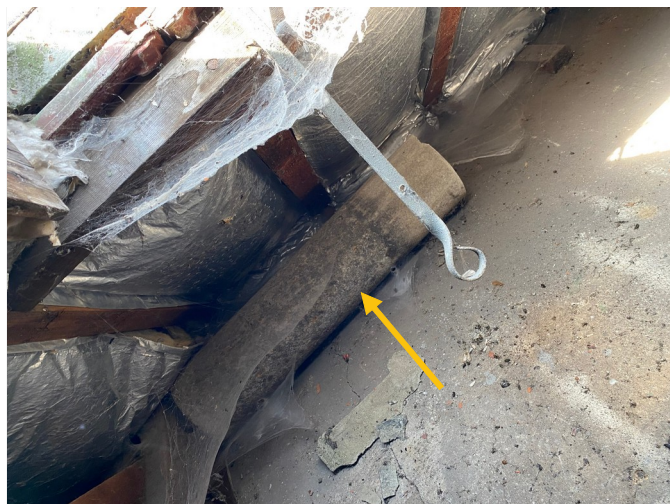
Dringend verwijderen

Beschrijving	Buis in vezelcement - Zolder
Type afvalstof	Betreft stock-voorraad of gedemonteerde asbestmaterialen
Aanwezige resten	Betreft een gedemonteerd materiaal.
Omgeving	Binnen
Primaire drager	Vloer
Asbestmaterialen	<ul style="list-style-type: none">• Buis, koker, leiding, pijp, doorvoer
Bindmiddel van asbestmateriaal	Cement
Gebondenheid op basis van bindmiddel	Hecht
Hoeveelheid (gewicht - aantal)	<ul style="list-style-type: none">• 10,00 kg - 1 stuk
Totaal gewicht	10,00 kg
Eenvoudig bereikbaar	Ja
Identificatiemethode	Vaststelling zonder monstername

- Verwijder het asbestafval.

- Eenvoudige handelingen: mag via doe-het-zelf of door werknemer(s) met opleidingsattest eenvoudige handelingen
Kan relatief makkelijk zelf verwijderd worden indien het materiaal intact blijft (niet breken of beschadigen) en er geen derden aanwezig zijn. Gebruik van persoonlijke beschermingsmiddelen + dubbel verpakken is belangrijk.

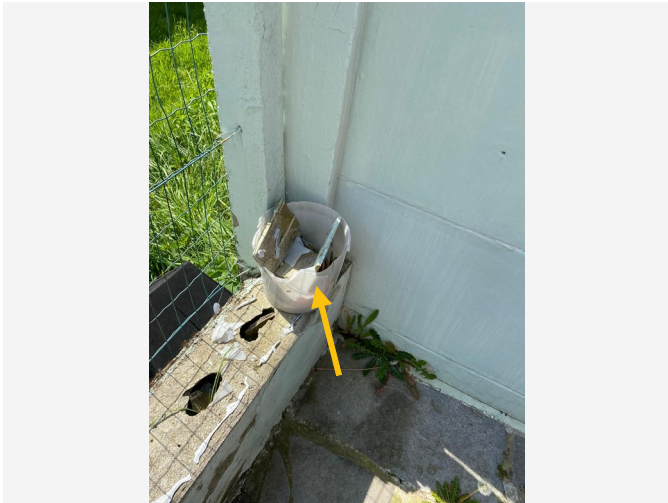
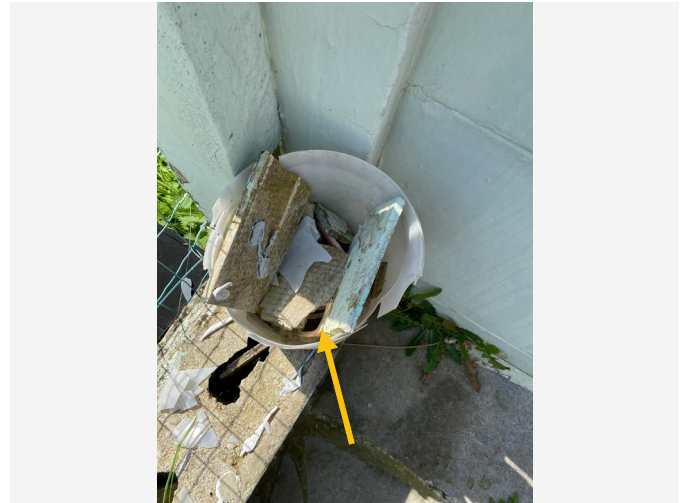
Dringend verwijderen

Beschrijving	Resten van vezelcement - Terras
Type afvalstof	Betreft resten (contaminatie) van verwerking of beschadiging
Type resten (contaminatie)	<ul style="list-style-type: none">• Stukken, fragmenten (los, opliggend)
Besmette materialen	<ul style="list-style-type: none">• Steenslag, puin of grond en stenen
Bron van de resten	Betreft beschadigd materiaal: fragmenten/stukken in emmer.
Omgeving	Buiten
Primaire drager	Vloer
Gebondenheid resten	Niet hecht
Hoeveelheid (gewicht - aantal)	<ul style="list-style-type: none">• 7,00 kg - 1 stuk
Totaal gewicht	7,00 kg
Eenvoudig bereikbaar	Ja
Identificatiemethode	Vaststelling zonder monstername

- Verwijder het asbestafval.

- Eenvoudige handelingen: mag via doe-het-zelf of door werknemer(s) met opleidingsattest eenvoudige handelingen
Eerder door werknemers met opleidingsattest eenvoudige handelingen omdat materiaal beschadigd is.
Gebruik van persoonlijke beschermingsmiddelen + dubbel verpakken is belangrijk.

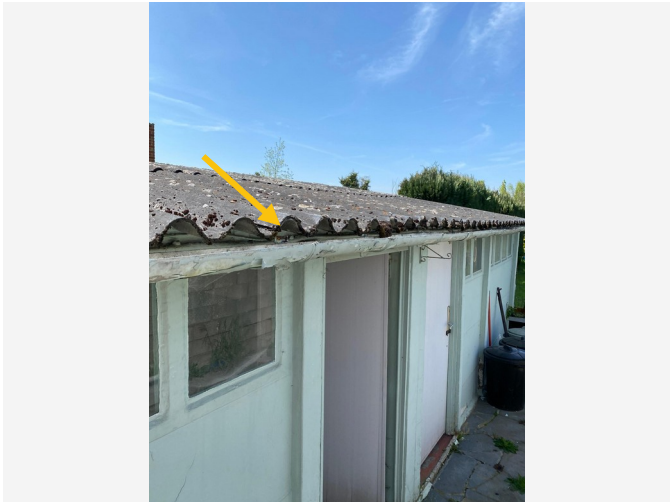
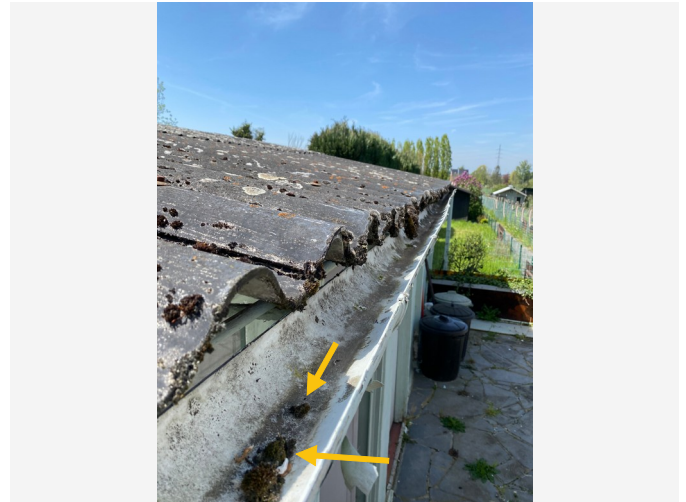
Fiche 5: Resten van golfplaten in dakgoot - Werkplaats

Dringend verwijderen

Beschrijving	Resten van golfplaten in dakgoot - Werkplaats
Type afvalstof	Betreft resten (contaminatie) van verwerking of beschadiging
Type resten (contaminatie)	<ul style="list-style-type: none">• Stof, deeltjes < 4 mm, flinters, gruis (los, opliggend)• Stof, deeltjes < 4 mm, flinters, gruis (vermengd in materiaal)• Stukken, fragmenten (los, opliggend)
Besmette materialen	<ul style="list-style-type: none">• Organisch materiaal (mos, mest, vegetatie, ...)• Sediment (dakgoot, afvoerbuï, regenwaterput, ...)
Bron van de resten	Mos en vegetatie (afkomstig van golfplaten) situeren zich in dakgoot.
Omgeving	Buiten
Primaire drager	Schuin dak
Gebondenheid resten	Niet hecht
Hoeveelheid (gewicht - aantal)	<ul style="list-style-type: none">• 0,20 kg - 1 stuk
Totaal gewicht	0,20 kg
Eenvoudig bereikbaar	Ja
Identificatiemethode	Vaststelling zonder monstername

- Verwijder het asbestafval.

- Eenvoudige handelingen: mag via doe-het-zelf of door werknemer(s) met opleidingsattest eenvoudige handelingen
Eerder door werknemers met opleidingsattest eenvoudige handelingen.

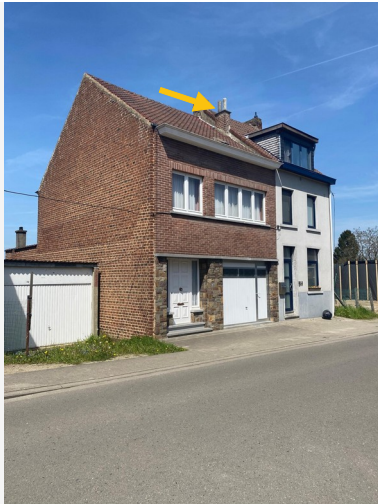
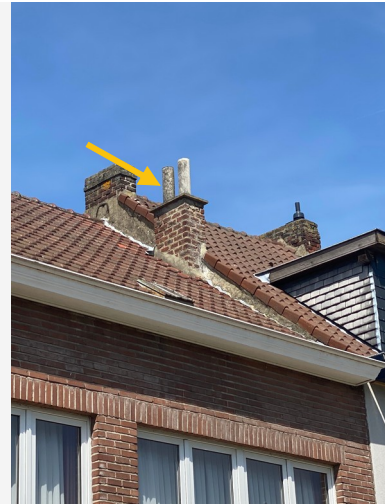
Het asbestmateriaal valt onder de mijlpaal van 2034.

Verwijderen

Eindbeoordeling materiaalrisico	Verhoogd materiaalrisico en/of verhoogde kans op vezelvrijgave
---------------------------------	--

Gebondenheid	Categorie 1: hechtgebonden in oorsprong
Asbestsoort (vezeltype)	Crocidoliet aanwezig
Asbestconcentratie	Laag (< 50%)
Afschermingsgraad van het gehele materiaal	Geheel of deels vrij aan de buitenlucht
Toestand van het materiaal	Matig beschadigd, matig verweerd

Beschrijving	Rookgaskanaal - Dak
Omgeving	Buiten
Primaire drager	Schuin dak
Asbestmateriaal	Rookgaskanaal
Bindmiddel van asbestmateriaal	Cement
Gebondenheid op basis van bindmiddel	Hecht
Hoeveelheid (lengte - omtrek - dikte - aantal)	<ul style="list-style-type: none">• 1,00 m - 50,00 cm - 1,00 cm - 2 stuks
Totaal volume	0,01 m ³
Eenvoudig bereikbaar	Ja
Bevestigingswijze	<ul style="list-style-type: none">• Verlijmd, ingegoten, versmeerd
Identificatiemethode	Vaststelling zonder monsternamen

Destructieve handeling voor identificatie	Nee
Opmerking	Rookgaskanaal loopt nog stuk door naar beneden (binnen).

- Zorg voor een veilig beheer en verwijder dit asbestmateriaal wanneer het bij werken eenvoudig bereikbaar wordt. Controleer de toestand jaarlijks op wijzigingen.

- Eenvoudige handelingen: mag via doe-het-zelf of door werknemer(s) met opleidingsattest eenvoudige handelingen
Enkel door werknemers met opleidingsattest eenvoudige handelingen omdat materiaal broos en verveerd is.

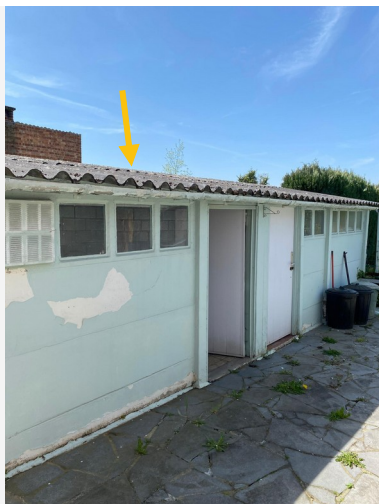
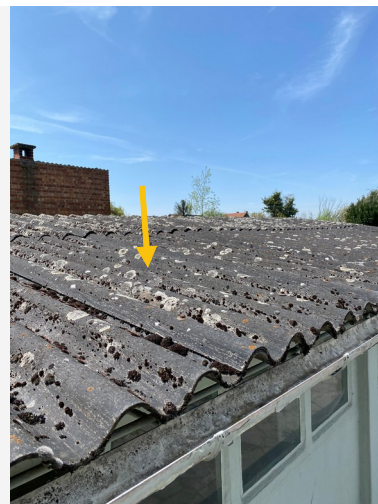
Het asbestmateriaal valt onder de mijlpaal van 2034.

Verwijderen

Beschrijving	Golfplaten in vezelcement - Werkplaats
Omgeving	Buiten
Primaire drager	Schuin dak
Asbestmateriaal	Dak- en gevelbekleding - Golfplaat
Bindmiddel van asbestmateriaal	Cement
Gebondenheid op basis van bindmiddel	Hecht
Hoeveelheid (oppervlakte - aantal)	• 20,00 m ² - 1 stuk
Totale oppervlakte	20,00 m ²
Eenvoudig bereikbaar	Ja
Bevestigingswijze	• Geschroefd

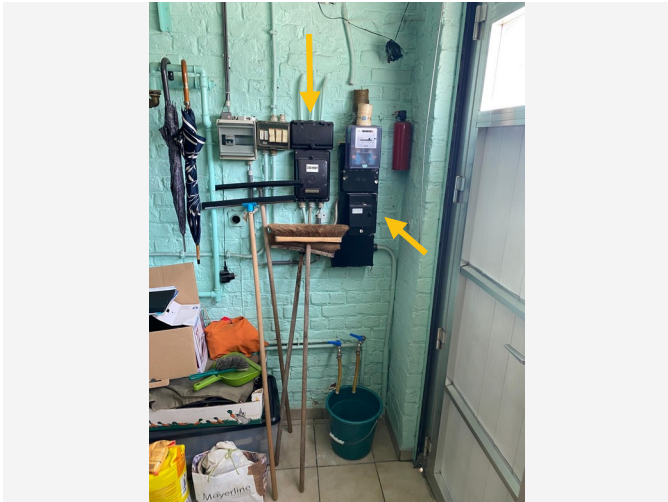
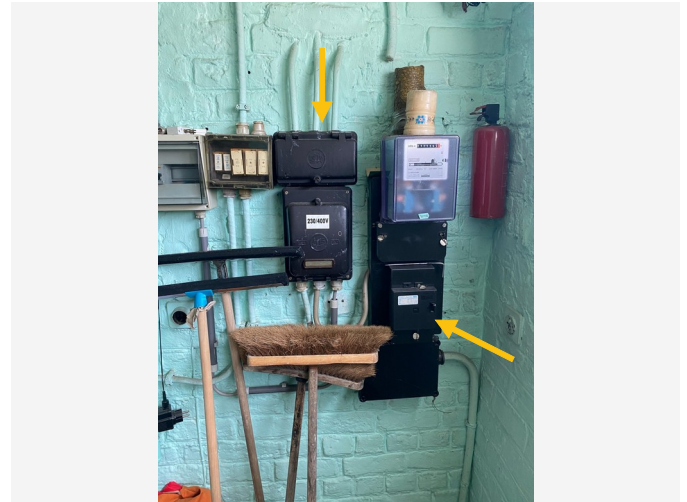
Beschrijving	Elektrische infrastructuur in kunststof Bakeliet
Omgeving	Binnen
Primaire drager	Communicatie en elektrische infrastructuur en uitrusting
Asbestmateriaal	Plaat, paneel, tablet - Type Bakeliet
Bindmiddel van asbestmateriaal	Kunststof of -hars
Gebondenheid op basis van bindmiddel	Hecht
Hoeveelheid (oppervlakte - dikte - aantal)	• 1,00 m ² - 3,00 cm - 1 stuk
Totaal volume	0,03 m ³

Eenvoudig bereikbaar	Ja
Bevestigingswijze	<ul style="list-style-type: none">• Geschroefd
Identificatiemethode	Vaststelling zonder monstername
Destructieve handeling voor identificatie	Nee
Opmerking	Teller- en zekeringskast, plaat, schakelaars en stopcontacten in kunststof type Bakeliet.

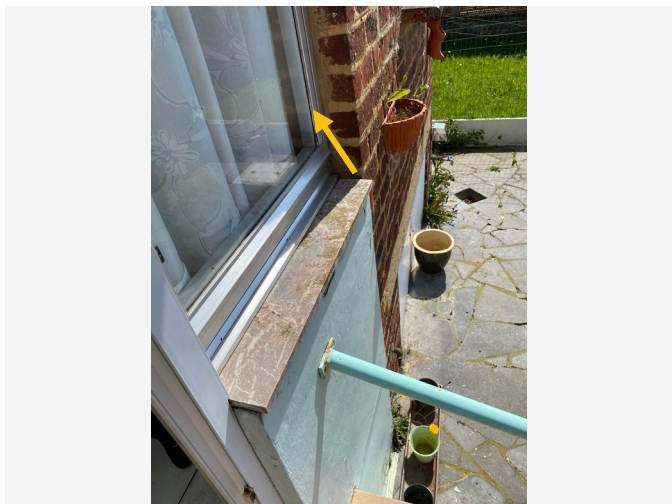
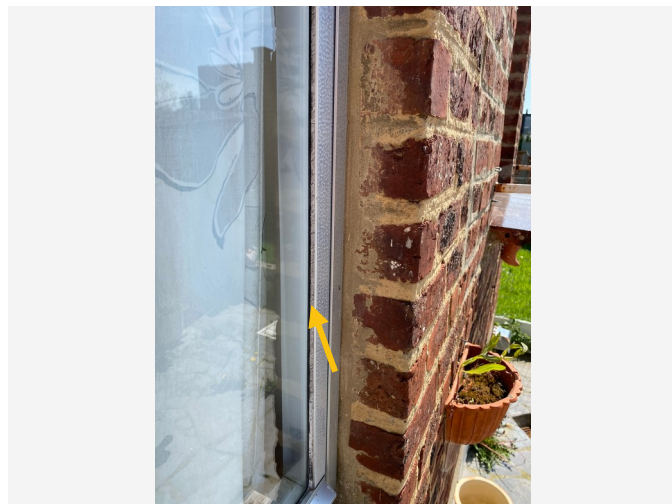
Beschrijving	Kit tussen raam en schrijnwerk
Omgeving	Grenst aan binnen- en buitenlucht
Primaire drager	Wandopening verticaal (raam, deur, ...)
Asbestmateriaal	In-situ afwerkingslagen - Pasta, stopverf, voegsel, stopsel, vulsel, mastiek, kitten, ...
Bindmiddel van asbestmateriaal	Kitten, mastiek, pasta
Gebondenheid op basis van bindmiddel	Hecht
Hoeveelheid (gewicht - aantal)	<ul style="list-style-type: none">• 1,00 kg - 1 stuk
Totaal gewicht	1,00 kg
Eenvoudig bereikbaar	Ja
Bevestigingswijze	<ul style="list-style-type: none">• Verlijmd, ingegoten, versmeerd

Identificatiemethode	Vaststelling zonder monstername
Destructieve handeling voor identificatie	Nee
Opmerking	Kit tussen schrijnwerk en raam zowel aan binnenkant als buitenkant van het raam.

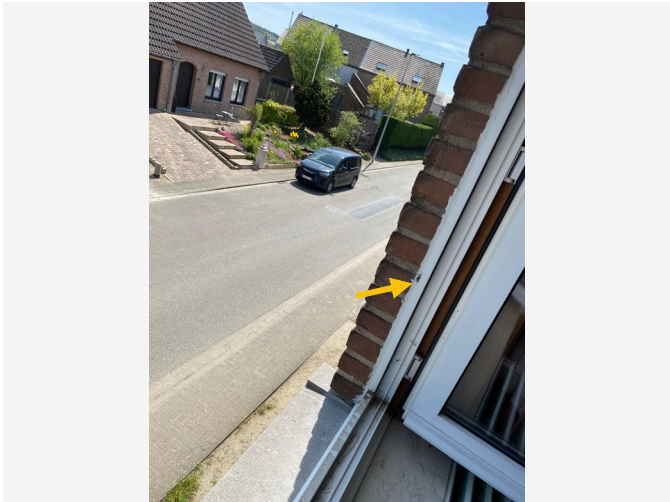
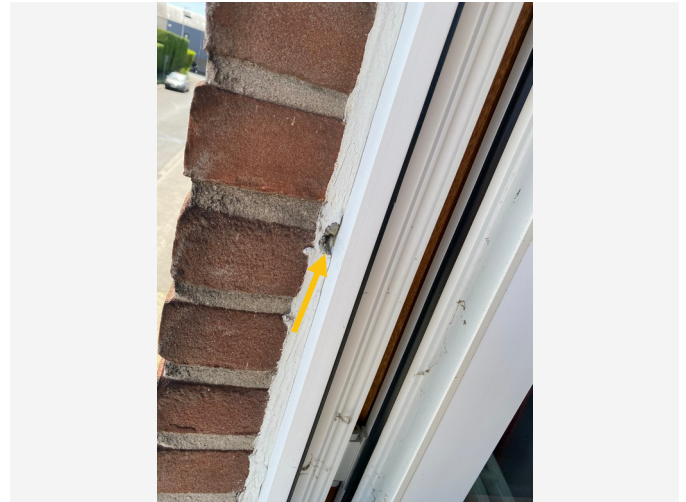
Beschrijving	Kit tussen muur en schrijnwerk - Voorgevel - VD1
Omgeving	Buiten
Primaire drager	Wandopening verticaal (raam, deur, ...)
Asbestmateriaal	In-situ afwerkingslagen - Pasta, stopverf, voegsel, stopsel, vulsel, mastiek, kitten, ...
Bindmiddel van asbestmateriaal	Kitten, mastiek, pasta
Gebondenheid op basis van bindmiddel	Hecht
Hoeveelheid (gewicht - aantal)	• 0,30 kg - 1 stuk

Totaal gewicht	0,30 kg
Eenvoudig bereikbaar	Ja
Bevestigingswijze	<ul style="list-style-type: none">• Verlijmd, ingegoten, versmeerd
Identificatiemethode	Vaststelling met monstername
Destructieve handeling voor identificatie	Nee

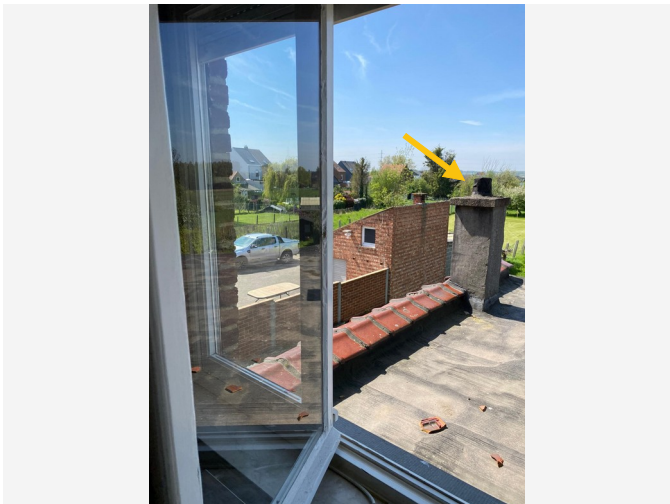
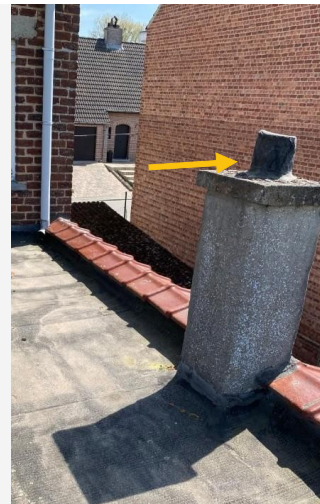
Beschrijving	Roofing rond rookgaskanaal - Plat dak
Omgeving	Buiten
Primaire drager	Plat dak
Asbestmateriaal	Dak- en gevelbekleding - Roofing
Bindmiddel van asbestmateriaal	Bitumen (roofing, teer, asfalt)
Gebondenheid op basis van bindmiddel	Hecht
Hoeveelheid (oppervlakte - aantal)	• 0,10 m ² - 1 stuk
Totale oppervlakte	0,10 m ²
Eenvoudig bereikbaar	Ja
Bevestigingswijze	• Verlijmd, ingegoten, versmeerd

Identificatiemethode	Vaststelling zonder monstername Motivatie: Groot risico op structurele gevolgschade (lekschade, werking installatie,...)
Destructieve handeling voor identificatie	Nee
Opmerking	Roofing is gecontamineerd omdat rookgaskanaal beschadigd is.

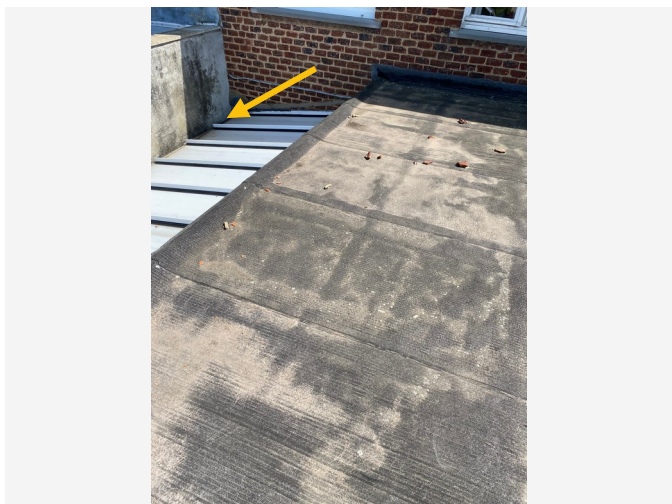
(Asbest)materiaal	Rookgaskanaal
Karakterisatie	Asbest (verdacht)
Primaire drager	Plat dak
