Asbestinventarisatetest

Herkkantstraat 47, 3512 Hasselt

Attestnummer : 20231029-000128.000

Uitgegeven op : 29.10.2023

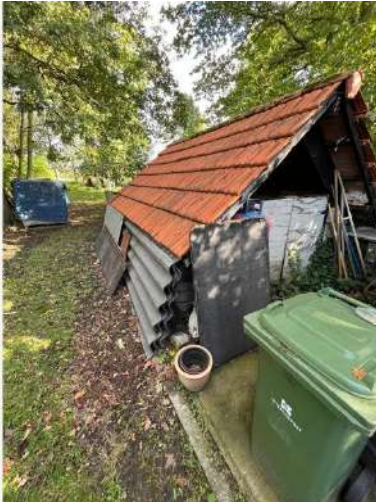
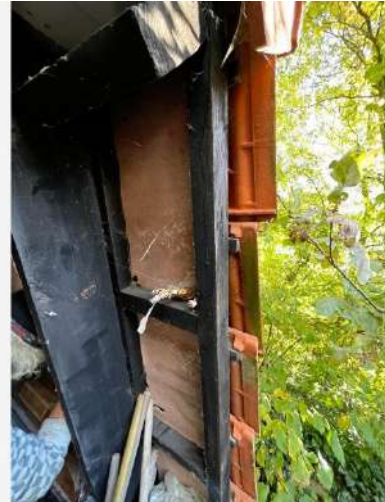
Fiche 1: Hondenhok onderdak aan oostzijde (Rechterkant)

Eindbeoordeling materiaalrisico	Hoog materiaalrisico en/of hoge kans op vezelvrijgave
---------------------------------	---

Gebondenheid	Categorie 1: hechtgebonden in oorsprong
Asbestsoort (vezeltype)	Crocidoliet aanwezig
Asbestconcentratie	Laag (< 50%)
Afschermingsgraad van het gehele materiaal	Geheel of deels (ook) vrij aan de binnenlucht
Toestand van het materiaal	Matig beschadigd, matig verweerd

Bevestigingswijze	<ul style="list-style-type: none">• Geklemd• Genageld, geniet
Identificatiemethode	Vaststelling zonder monstername
Destructieve handeling voor identificatie	Nee
Opmerking	<p>Het onderdak van de linkerzijde is een houten plaat, met vooraan een stukje plastic aan de onderkant van de buitenzijde.</p> <p>Het onderdak aan de rechterzijde is van het type Menuiserie. Aan de binnenkant van het onderdak is deze evenwel nog extra bedekt met een houten hardboard plaat als binnenafwerking.</p>

Dringend verwijderen

- Verwijder dit asbestmateriaal zo snel mogelijk. Volg de toestand goed op.

- Eenvoudige handelingen: mag via doe-het-zelf of door werknemer(s) met opleidingsattest eenvoudige handelingen
Hechtgebonden asbesttoepassing . Draag beschermingsmiddelen die voorgeschreven worden voor het verwijderen van asbest materialen, waaronder een FFP3 mondkap. Contacteer Limburg.net en de website voor de geldende regelgeving van dat moment voor het verwijderen van asbesthoudende materialen en het bekomen van geschikte verpakkingsmaterialen en persoonlijke beschermingsmiddelen. Beschadig de materialen niet bij het verwijderen. Hou het materiaal zoveel mogelijk vochtig om vezelverspreiding te voorkomen.

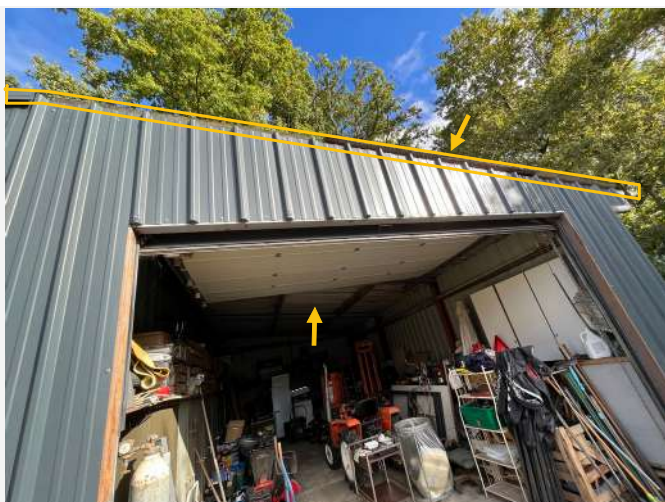
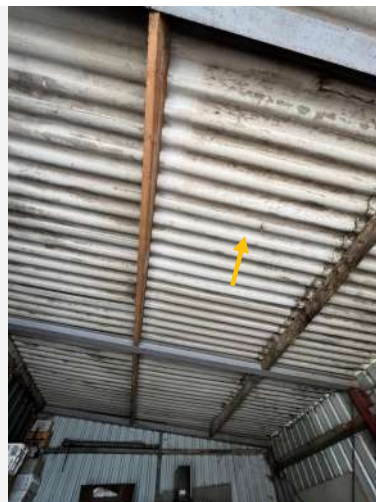
Eindbeoordeling materiaalrisico	Hoog materiaalrisico en/of hoge kans op vezelvrijgave
---------------------------------	---

Gebondenheid	Categorie 1: hechtgebonden in oorsprong
Asbestsoort (vezeltype)	Crocidoliet aanwezig
Asbestconcentratie	Laag (< 50%)
Afschermingsgraad van het gehele materiaal	Geheel of deels (ook) vrij aan de binnenlucht
Toestand van het materiaal	Matig beschadigd, matig verweerd

Beschrijving	Cement golfplaten schuindak op garages
Omgeving	Grenst aan binnen- en buitenlucht
Primaire drager	Schuin dak
Asbestmateriaal	Dak- en gevelbekleding - Golfplaat
Bindmiddel van asbestmateriaal	Cement
Gebondenheid op basis van bindmiddel	Hecht
Hoeveelheid (oppervlakte - aantal)	<ul style="list-style-type: none">62,00 m² - 1 stuk
Totale oppervlakte	62,00 m ²
Eenvoudig bereikbaar	Ja
Bevestigingswijze	<ul style="list-style-type: none">GeklemdGeschroefd

Dringend verwijderen

- Verwijder dit asbestmateriaal zo snel mogelijk. Volg de toestand goed op.

- Eenvoudige handelingen: mag via doe-het-zelf of door werknemer(s) met opleidingsattest eenvoudige handelingen
Hechtgebonden asbesttoepassing . Draag beschermingsmiddelen die voorgeschreven worden voor het verwijderen van asbest materialen, waaronder een FFP3 mondkap. Contacteer Limburg.net en de website voor de geldende regelgeving van dat moment voor het verwijderen van asbesthoudende materialen en het bekomen van geschikte verpakkingsmaterialen en persoonlijke beschermingsmiddelen. Beschadig de materialen niet bij het verwijderen. Hou het materiaal zoveel mogelijk vochtig om vezelverspreiding te voorkomen.

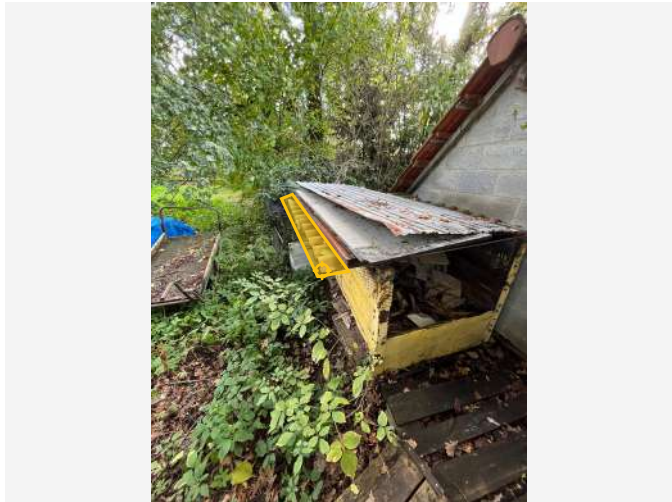
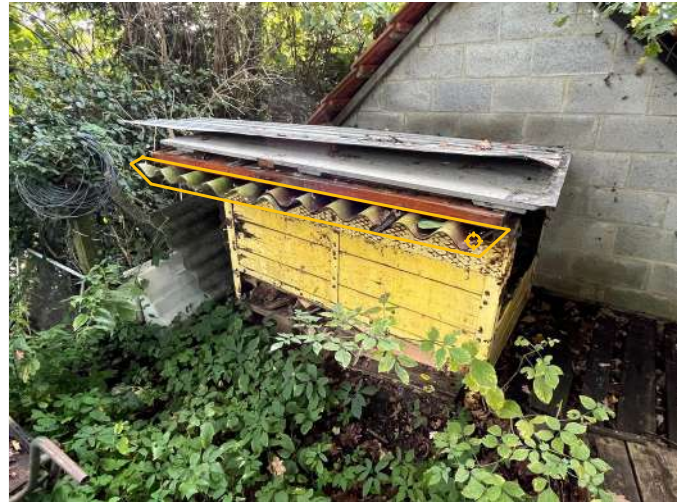
Fiche 3: Golfplaten schuindak kippenhok achter hondenhok.

Eindbeoordeling materiaalrisico	Hoog materiaalrisico en/of hoge kans op vezelvrijgave
---------------------------------	---

Gebondenheid	Categorie 1: hechtgebonden in oorsprong
Asbestsoort (vezeltype)	Crocidoliet aanwezig
Asbestconcentratie	Laag (< 50%)
Afschermingsgraad van het gehele materiaal	Geheel of deels vrij aan de buitenlucht
Toestand van het materiaal	Zwaar beschadigd, zwaar verweerd

#	Type	Referentie	Resultaat
3.1	Mengmonster	MNR07.01	Chrysotiel, Crocidoliet

Hoeveelheid (oppervlakte - aantal)	<ul style="list-style-type: none">• 1,50 m² - 1 stuk
Totale oppervlakte	1,50 m ²
Eenvoudig bereikbaar	Ja
Bevestigingswijze	<ul style="list-style-type: none">• Geklemd• Geschroefd
Identificatiemethode	Vaststelling met monstername
Destructieve handeling voor identificatie	Nee
Opmerking	Het schuindakje heeft geen regenwateropvang.

Dringend verwijderen

- Verwijder dit asbestmateriaal zo snel mogelijk. Volg de toestand goed op.

- Eenvoudige handelingen: mag via doe-het-zelf of door werknemer(s) met opleidingsattest eenvoudige handelingen
Hechtgebonden asbesttoepassing . Draag beschermingsmiddelen die voorgeschreven worden voor het verwijderen van asbest materialen, waaronder een FFP3 mondkap. Contacteer Limburg.net en de website voor de geldende regelgeving van dat moment voor het verwijderen van asbesthoudende materialen en het bekomen van geschikte verpakkingsmaterialen en persoonlijke beschermingsmiddelen. Beschadig de materialen niet bij het verwijderen. Hou het materiaal zoveel mogelijk vochtig om vezelverspreiding te voorkomen.

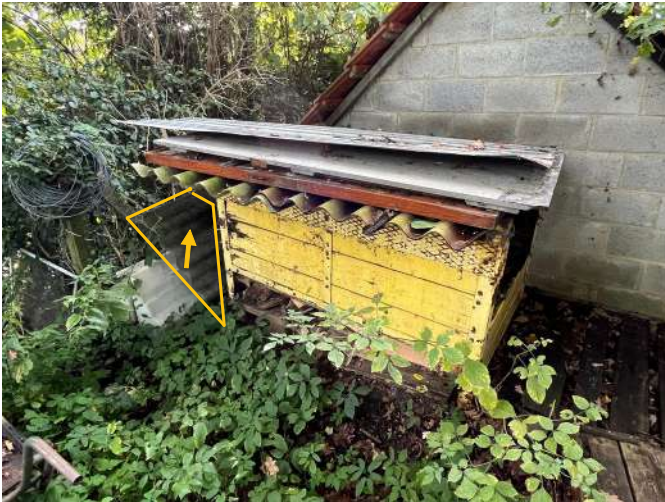
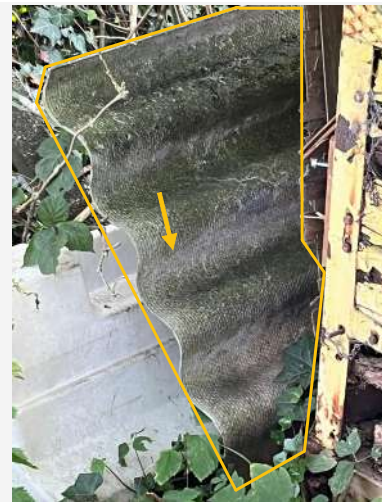
Fiche 4: Golfplaat zonder functie achter hondenhok.

Beschrijving	Golfplaat zonder functie achter hondenhok.
Type afvalstof	Betreft resten (contaminatie) van verwerking of beschadiging
Type resten (contaminatie)	<ul style="list-style-type: none">• Stukken, fragmenten (los, opliggend)
Besmette materialen	<ul style="list-style-type: none">• Geen (er is geen vermenging met ander materiaal)
Bron van de resten	Enkele losse golfplaten staan rechtop tegen het hondenhok.
Omgeving	Buiten
Primaire drager	Gedemonteerd of buitengebruik gesteld materiaal
Gebondenheid resten	Hecht
Hoeveelheid (gewicht - aantal)	<ul style="list-style-type: none">• 70,00 kg - 1 stuk
Totaal gewicht	70,00 kg
Eenvoudig bereikbaar	Ja
Identificatiemethode	Vaststelling zonder monsternamen

Dringend verwijderen

- Verwijder het asbestafval.

- Eenvoudige handelingen: mag via doe-het-zelf of door werknemer(s) met opleidingsattest eenvoudige handelingen
Draag beschermingsmiddelen die voorgeschreven worden voor het verwijderen van asbest materialen, waaronder een FFP3 mondkap. Contacteer Limburg.net en de website voor de geldende regelgeving van dat moment voor het verwijderen van asbesthoudende materialen en het bekomen van geschikte verpakkingsmaterialen en persoonlijke beschermingsmiddelen.

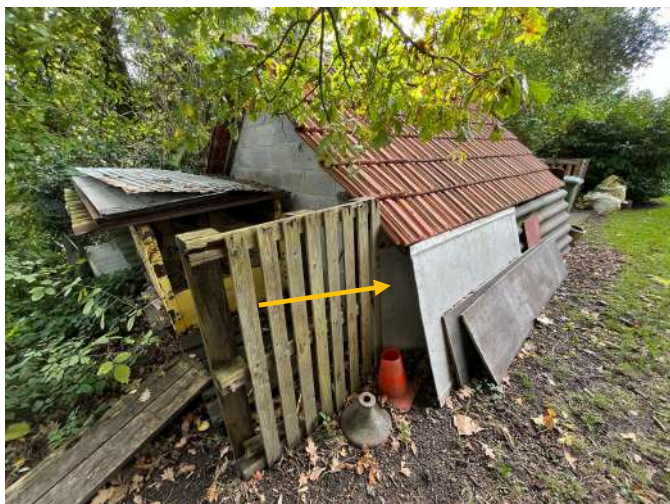
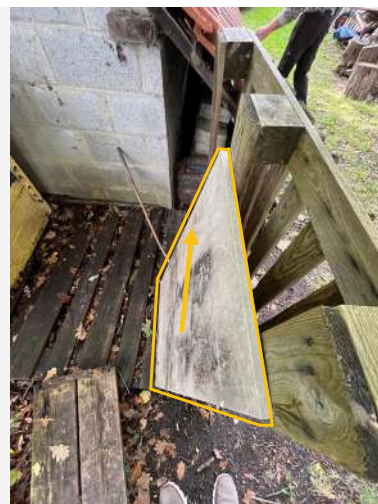
Beschrijving	Massal plaat achter hondenhok
Type afvalstof	Betreft resten (contaminatie) van verwerking of beschadiging
Type resten (contaminatie)	<ul style="list-style-type: none">• Stukken, fragmenten (los, opliggend)
Besmette materialen	<ul style="list-style-type: none">• Geen (er is geen vermenging met ander materiaal)
Bron van de resten	Een asbesthoudende plaat van het type Massal zonder functie stond tegen de wand van het hondenhok.
Omgeving	Buiten
Primaire drager	Gedemonteerd of buitengebruik gesteld materiaal
Gebondenheid resten	Hecht
Hoeveelheid (gewicht - aantal)	<ul style="list-style-type: none">• 9,00 kg - 1 stuk
Totaal gewicht	9,00 kg
Eenvoudig bereikbaar	Ja
Identificatiemethode	Vaststelling zonder monsternamen

Dringend verwijderen

- Verwijder het asbestafval.

- Eenvoudige handelingen: mag via doe-het-zelf of door werknemer(s) met opleidingsattest eenvoudige handelingen
Draag beschermingsmiddelen die voorgeschreven worden voor het verwijderen van asbest materialen, waaronder een FFP3 mondkapje. Contacteer Limburg.net en de website voor de geldende regelgeving van dat moment voor het verwijderen van asbesthoudende materialen en het bekomen van geschikte verpakkingsmaterialen en persoonlijke beschermingsmiddelen.

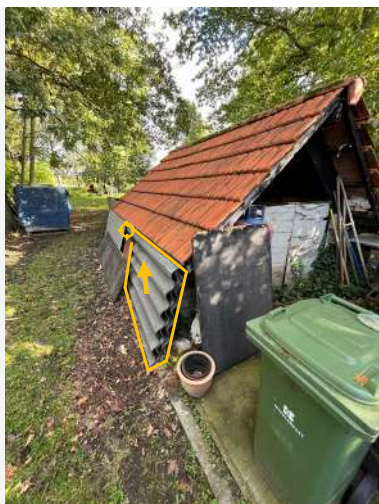
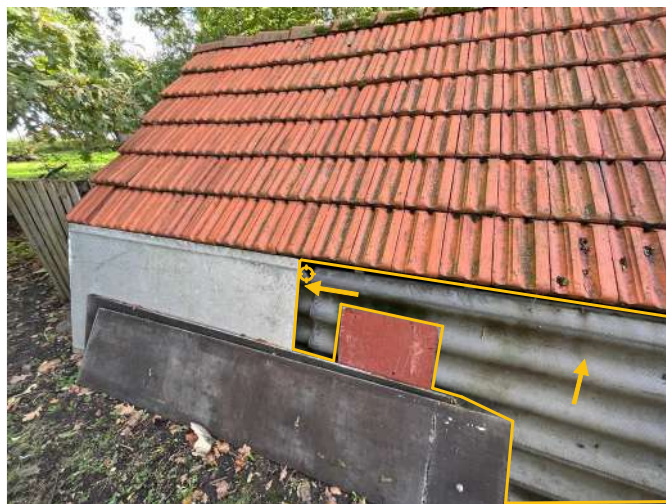
#	Type	Referentie	Resultaat
6.1	Mengmonster	MNR07	Chrysotiel, Crocidoliet

Beschrijving	Golfplaten tegen zijkant hondenhok
Type afvalstof	Betreft resten (contaminatie) van verwerking of beschadiging
Type resten (contaminatie)	<ul style="list-style-type: none">• Stukken, fragmenten (los, opliggend)
Besmette materialen	<ul style="list-style-type: none">• Geen (er is geen vermenging met ander materiaal)
Bron van de resten	Er staan een viertal golfplaten rechtop tegen de zijkant van het hondenhok. Zonder functie.
Omgeving	Buiten
Primaire drager	Wand buitenschil
Gebondenheid resten	Hecht
Hoeveelheid (gewicht - aantal)	<ul style="list-style-type: none">• 70,00 kg - 1 stuk
Totaal gewicht	70,00 kg
Eenvoudig bereikbaar	Ja
Identificatiemethode	Vaststelling met monstername

Dringend verwijderen

- Verwijder het asbestafval.

- Eenvoudige handelingen: mag via doe-het-zelf of door werknemer(s) met opleidingsattest eenvoudige handelingen
Hechtgebonden asbesttoepassing . Draag beschermingsmiddelen die voorgeschreven worden voor het verwijderen van asbest materialen, waaronder een FFP3 mondkap. Contacteer Limburg.net en de website voor de geldende regelgeving van dat moment voor het verwijderen van asbesthoudende materialen en het bekomen van geschikte verpakkingsmaterialen en persoonlijke beschermingsmiddelen. Beschadig de materialen niet bij het verwijderen. Hou het materiaal zoveel mogelijk vochtig om vezelverspreiding te voorkomen.

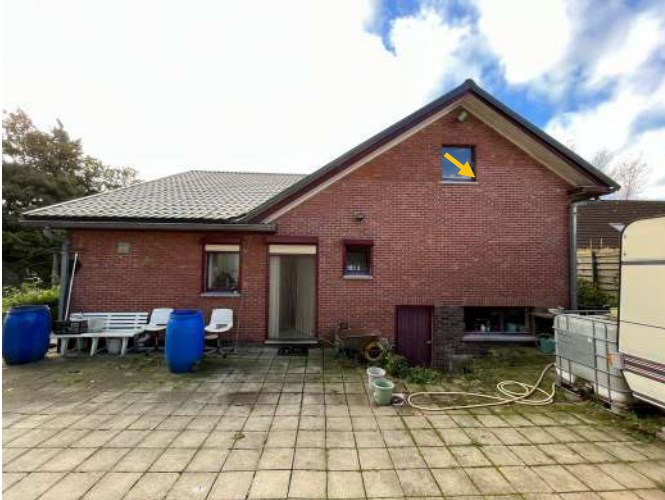
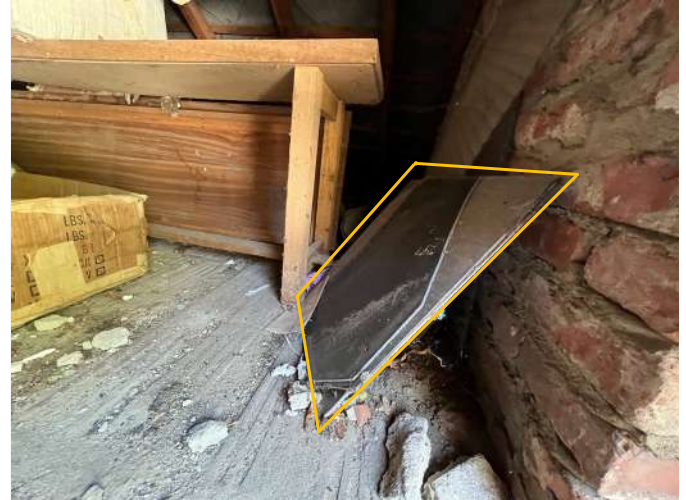
Fiche 7: Reserve leien op zolder aan toeganksluik rechts.

Beschrijving	Reserve leien op zolder aan toegangsluik rechts.
Type afvalstof	Betreft resten (contaminatie) van verwerking of beschadiging
Type resten (contaminatie)	<ul style="list-style-type: none">• Stukken, fragmenten (los, opliggend)
Besmette materialen	<ul style="list-style-type: none">• Geen (er is geen vermenging met ander materiaal)
Bron van de resten	ER liggen een viertal losse asbesthoudende shingle van cementlei aan de ingang van de zolderruimte.
Omgeving	Binnen
Primaire drager	Schuin dak
Gebondenheid resten	Hecht
Hoeveelheid (gewicht - aantal)	<ul style="list-style-type: none">• 10,00 kg - 1 stuk
Totaal gewicht	10,00 kg
Eenvoudig bereikbaar	Ja
Identificatiemethode	Vaststelling zonder monsternamen

Dringend verwijderen

- Verwijder het asbestafval.

- Eenvoudige handelingen: mag via doe-het-zelf of door werknemer(s) met opleidingsattest eenvoudige handelingen
Draag beschermingsmiddelen die voorgeschreven worden voor het verwijderen van asbest materialen, waaronder een FFP3 mondkap. Contacteer Limburg.net en de website voor de geldende regelgeving van dat moment voor het verwijderen van asbesthoudende materialen en het bekomen van geschikte verpakkingsmaterialen en persoonlijke beschermingsmiddelen.

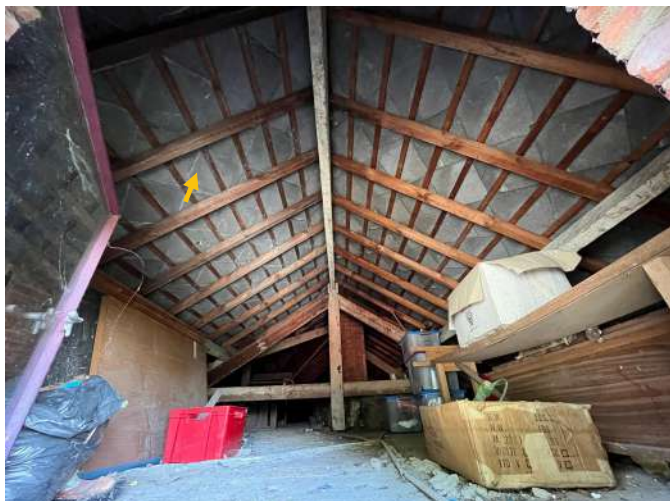
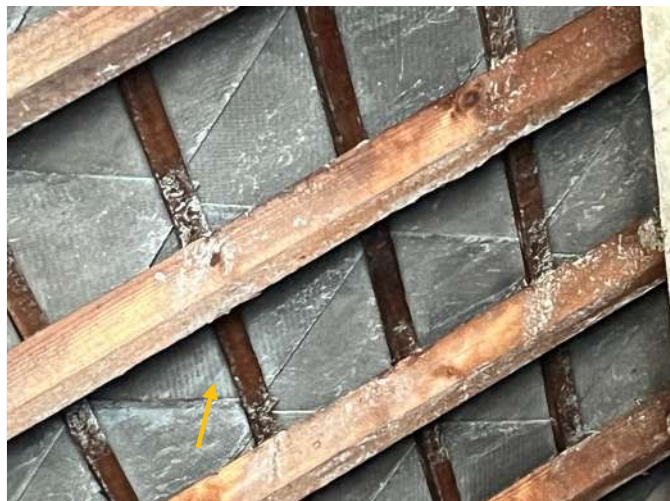
Fiche 8: Cementlei onder ALUpannen dakbedekking woning

Eindbeoordeling materiaalrisico	Hoog materiaalrisico en/of hoge kans op vezelvrijgave
---------------------------------	---

Gebondenheid	Categorie 1: hechtgebonden in oorsprong
Asbestsoort (vezeltype)	Crocidoliet aanwezig
Asbestconcentratie	Laag (< 50%)
Afschermingsgraad van het gehele materiaal	Geheel of deels (ook) vrij aan de binnenlucht
Toestand van het materiaal	Matig beschadigd, matig verweerd

#	Type	Referentie	Resultaat
8.1	Puntmonster	MNR09	Chrysotiel, Crocidoliet

Beschrijving	Cementlei onder ALUpannen dakbedekking woning
Omgeving	Binnen
Primaire drager	Schuin dak
Asbestmateriaal	Dak- en gevelbekleding - Lei, shingle
Bindmiddel van asbestmateriaal	Cement

Gebondenheid op basis van bindmiddel	Hecht
Hoeveelheid (oppervlakte - aantal)	<ul style="list-style-type: none"> • 200,00 m² - 1 stuk
Totale oppervlakte	200,00 m ²
Eenvoudig bereikbaar	<p>Nee</p> <ul style="list-style-type: none"> • Het asbestmateriaal is bedekt (uitgezonderd laag verf, coating, behang, kunststof, textiel) en het wegnemen van het bedekkende materiaal kan niet zonder het bedekkende materiaal te beschadigen.
Bevestigingswijze	<ul style="list-style-type: none"> • Geklemd • Genageld, geniet
Identificatiemethode	Vaststelling met monsternamen
Destructieve handeling voor identificatie	Nee

Dringend maatregelen nemen

- Verwijder dit asbestmateriaal zo snel mogelijk. Volg de toestand goed op.

- Eenvoudige handelingen: mag via doe-het-zelf of door werknemer(s) met opleidingsattest eenvoudige handelingen
Hechtgebonden asbesttoepassing . Draag beschermingsmiddelen die voorgeschreven worden voor het verwijderen van asbest materialen, waaronder een FFP3 mondkap. Contacteer Limburg.net en de website voor de geldende regelgeving van dat moment voor het verwijderen van asbesthoudende materialen en het bekomen van geschikte verpakkingsmaterialen en persoonlijke beschermingsmiddelen. Beschadig de materialen niet bij het verwijderen. Hou het materiaal zoveel mogelijk vochtig om vezelverspreiding te voorkomen.

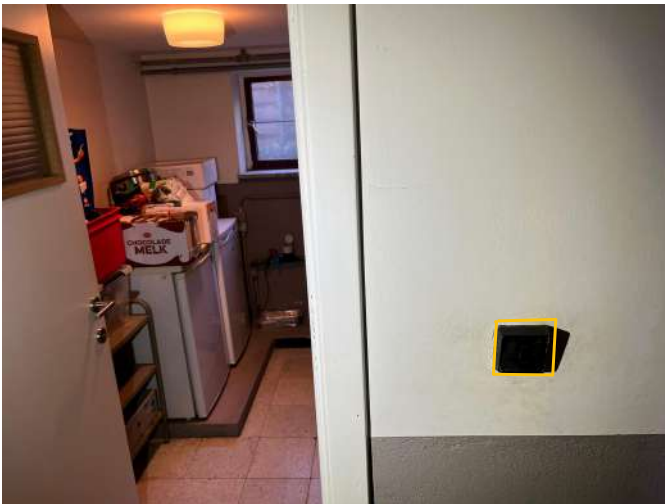
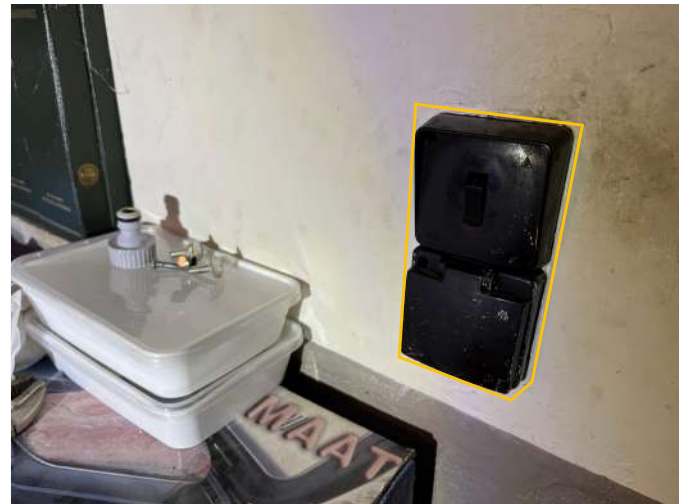
Destructieve handeling voor identificatie	Nee
Opmerking	Er zijn enkele schakelaars en elektriciteitsmateriaal van bakeliet aanwezig in de woning. In bakeliet, een van de eerste kunststoffen, werd soms asbest gemengd om de slijtvastheid en het isolatievermogen te vergroten. Beschadig de materialen niet.

Verwijderen

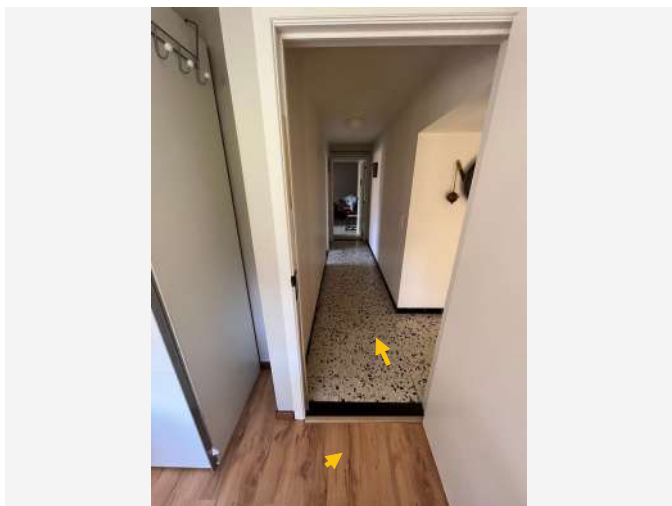
Er werden geen asbesthoudende vloeren gezien in de woning. In de slaapkamers ligt laminaatvloer (niet-asbestverdacht) maar onderliggende lagen zijn niet inspecteerbaar zonder schade aan de bovenlaag aan te brengen. Ook kramische tegels en van natuursteen in de overige ruimtes zoals de hal. Geen verdachte vloerzeilen aanwezig. Inpandige garage met keramische tegels als ook niet verdachte vloeren in de achterliggende garages waar een rubber mat ligt op de vloer, deze is ook niet asbestverdacht! Alsook de cementvloeren in de overige garages zijn niet asbestverdacht.
