# Asbestinventarisatetest

Paardenweideweg 23, 3511 Hasselt

Attestnummer : 20260416-000394.000

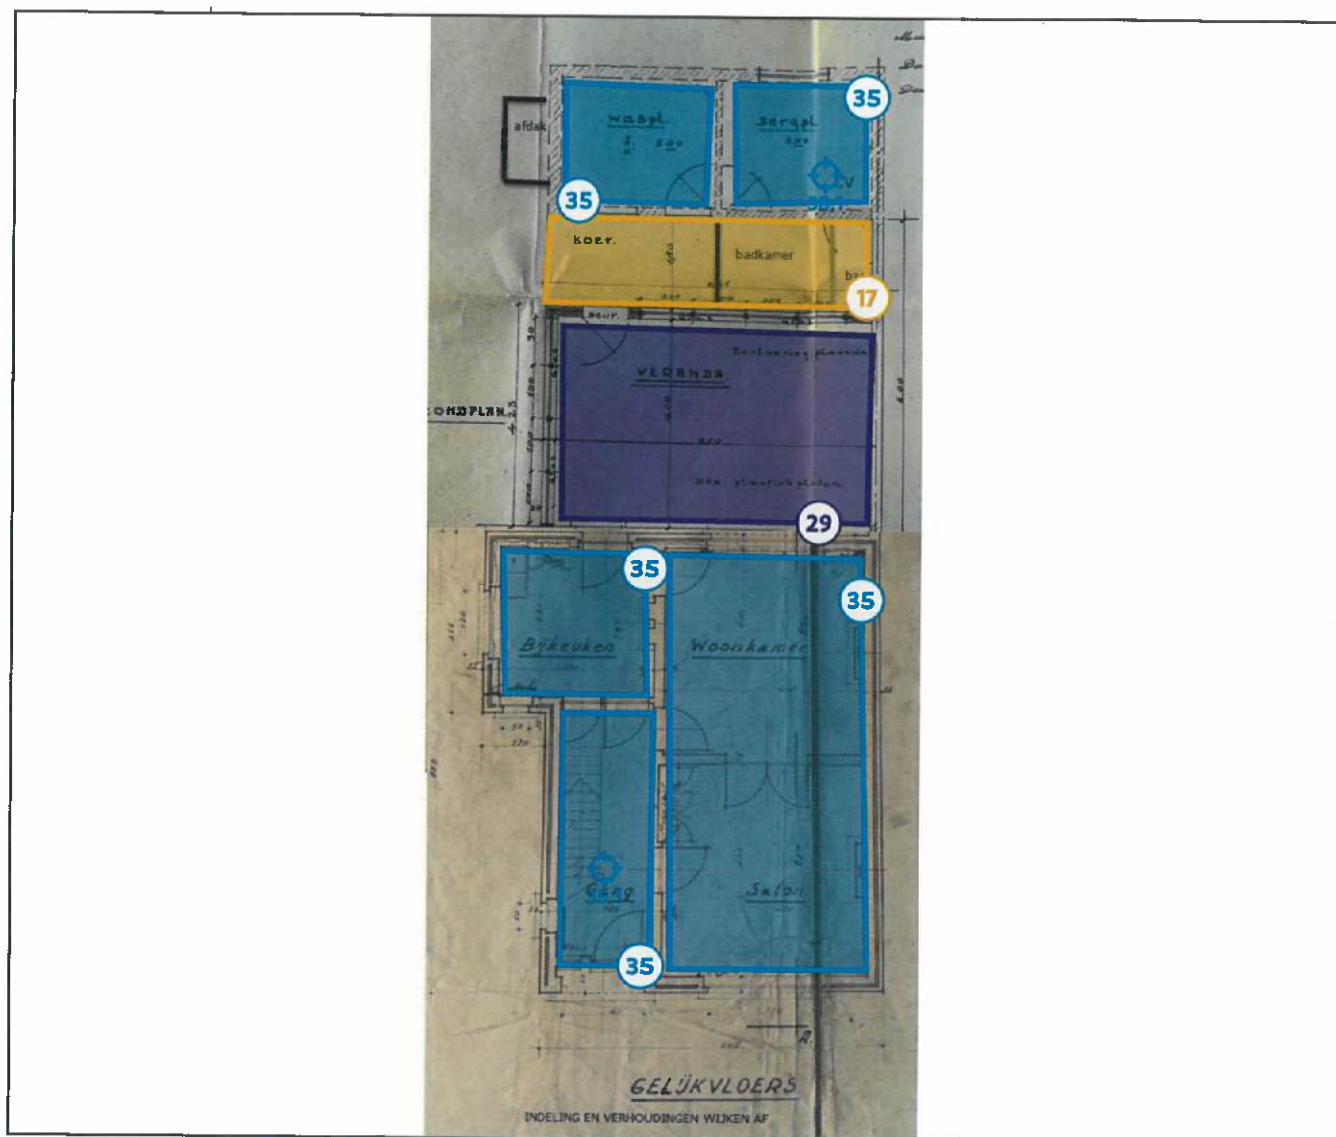
## Plan 1.5: GLV Plafonds

| Beschrijving | Type | Actie |
|---|---|---|
| 17. Asbestcementplaat afwerking boven koer | Asbestmateriaal | Zorgvuldig beheren |

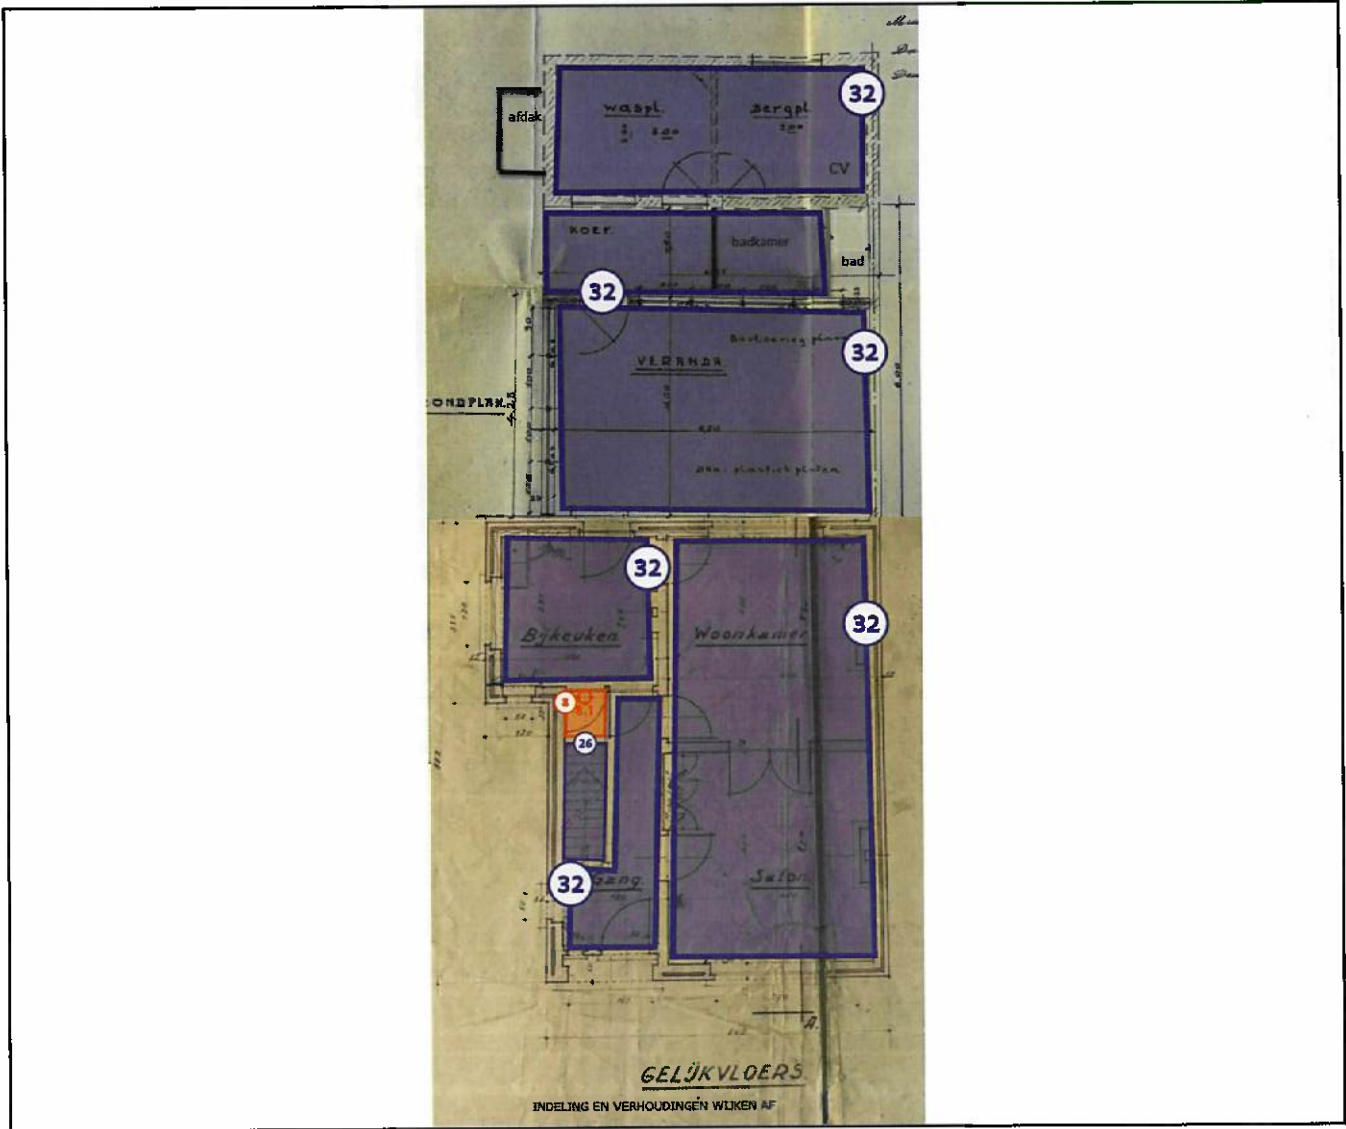
# Plan 1.6: GLV Vloeren

| Beschrijving | Type | Actie |
|---|---|---|
| 8. Vloerzeil keldertrap platform | Asbestmateriaal | Verwijderen |

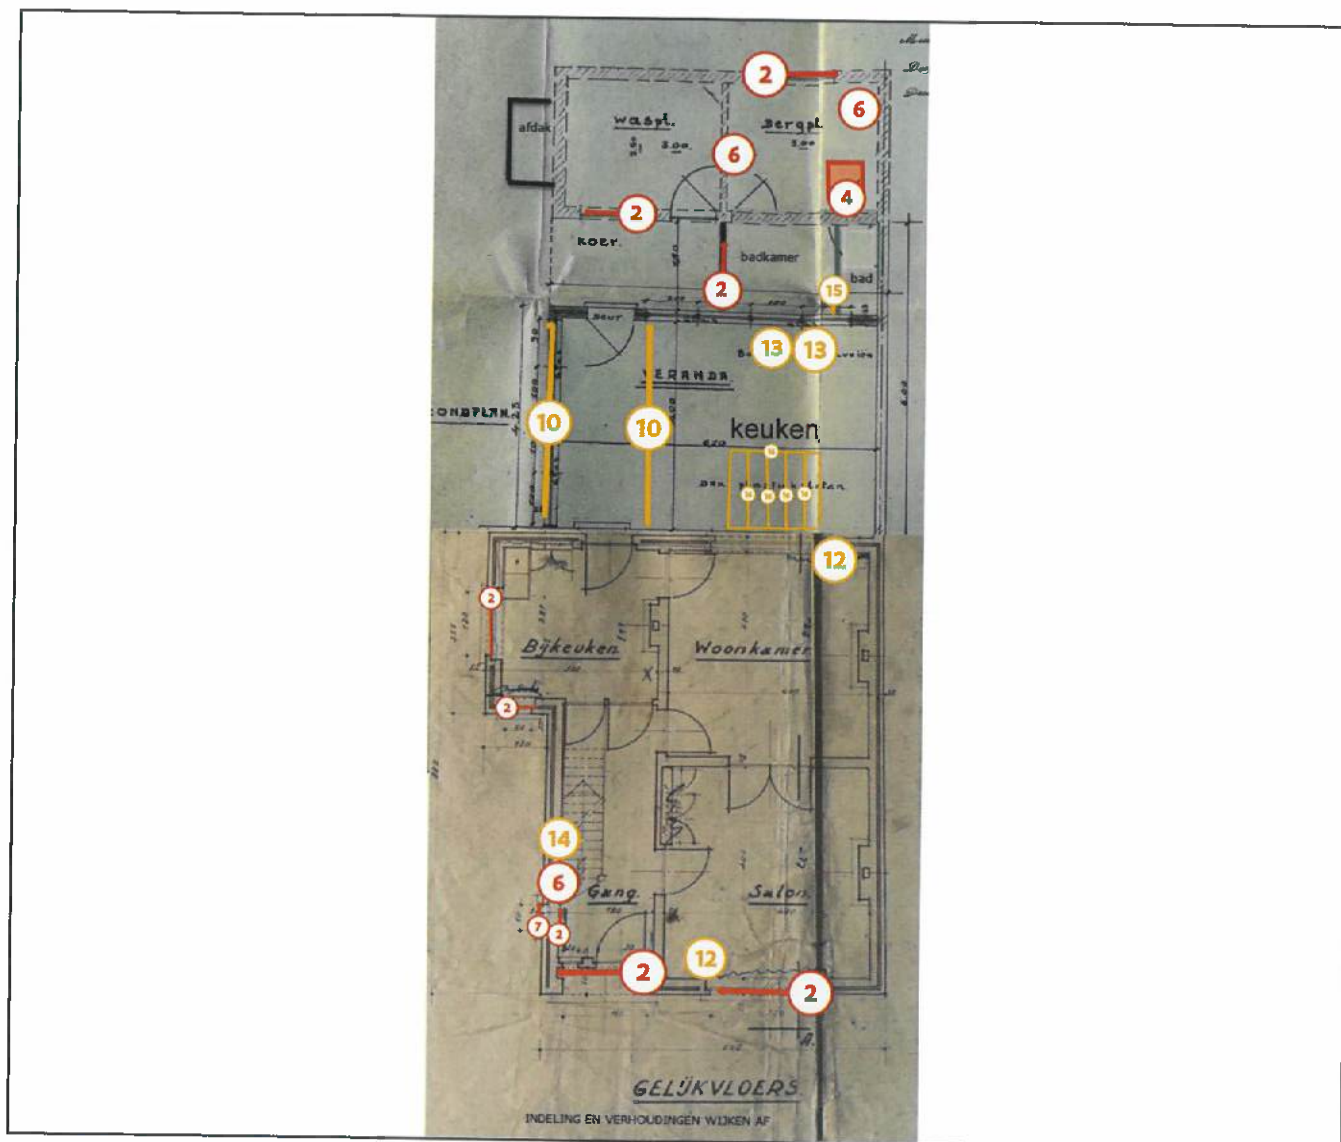
## Plan 1.7: GLV

| Beschrijving | Type | Actie |
|---|---|---|
| 2. MASTIEK aan houten schrijnwerk | Asbestmateriaal | Verwijderen |
| 4. CV ketelhuis-brander-installatie pakking | Asbestmateriaal | Verwijderen |
| 6. Bakeliet | Asbestmateriaal | Verwijderen |
| 7. Daklei shingle in keldergat als afdichting | Asbestmateriaal | Verwijderen |
| 10. MASTIEK aan ijzeren schrijnwerk | Asbestmateriaal | Zorgvuldig beheren |

| 12. Bakeliet radiatorknoppen. | Asbestmateriaal | Zorgvuldig beheren |
| 13. Dreunplaat smeerlaag tegen spoelbakken keuken | Asbestmateriaal | Zorgvuldig beheren |
| 14. Bakeliet zekeringkast in hal | Asbestmateriaal | Zorgvuldig beheren |
| 15. Asbestcementplaat luikje onder bad GLV | Asbestmateriaal | Zorgvuldig beheren |
| 16. MASTIEK aan ijzeren koepel in keuken | Asbestmateriaal | Zorgvuldig beheren |

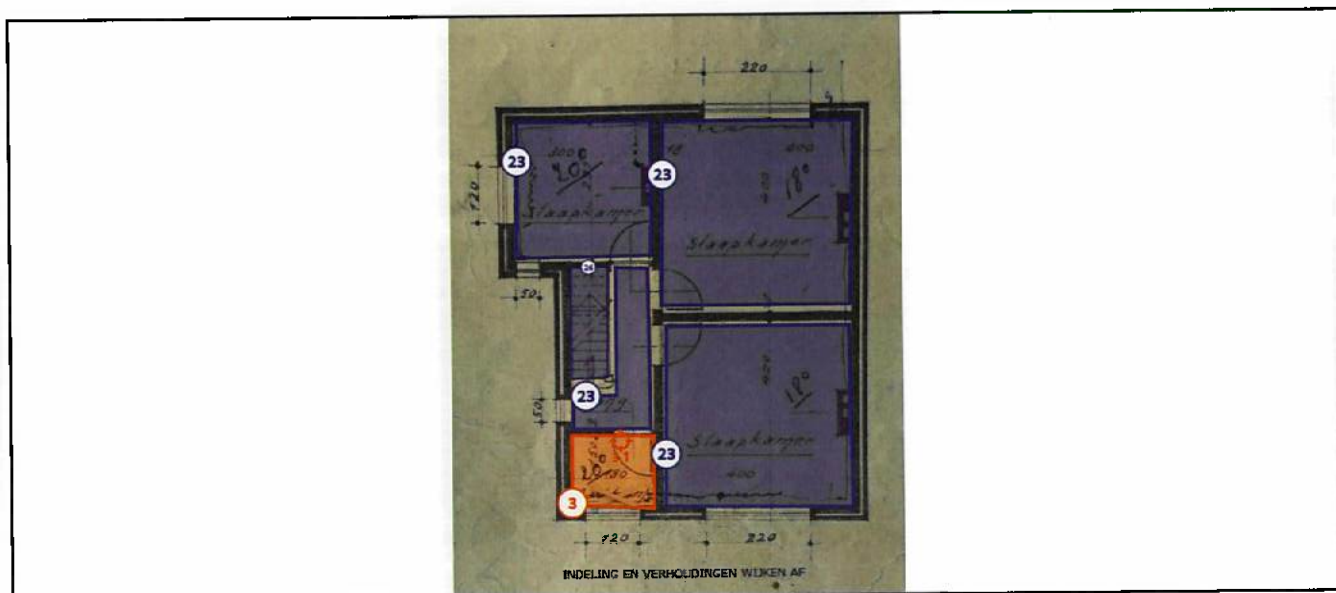
## Plan 1.11: Verdiep 1 Vloeren

| Beschrijving | Type | Actie |
|---|---|---|
| 3. Vloerzeil Verdiep (oude badkamer op plan) | Asbestmateriaal | Verwijderen |

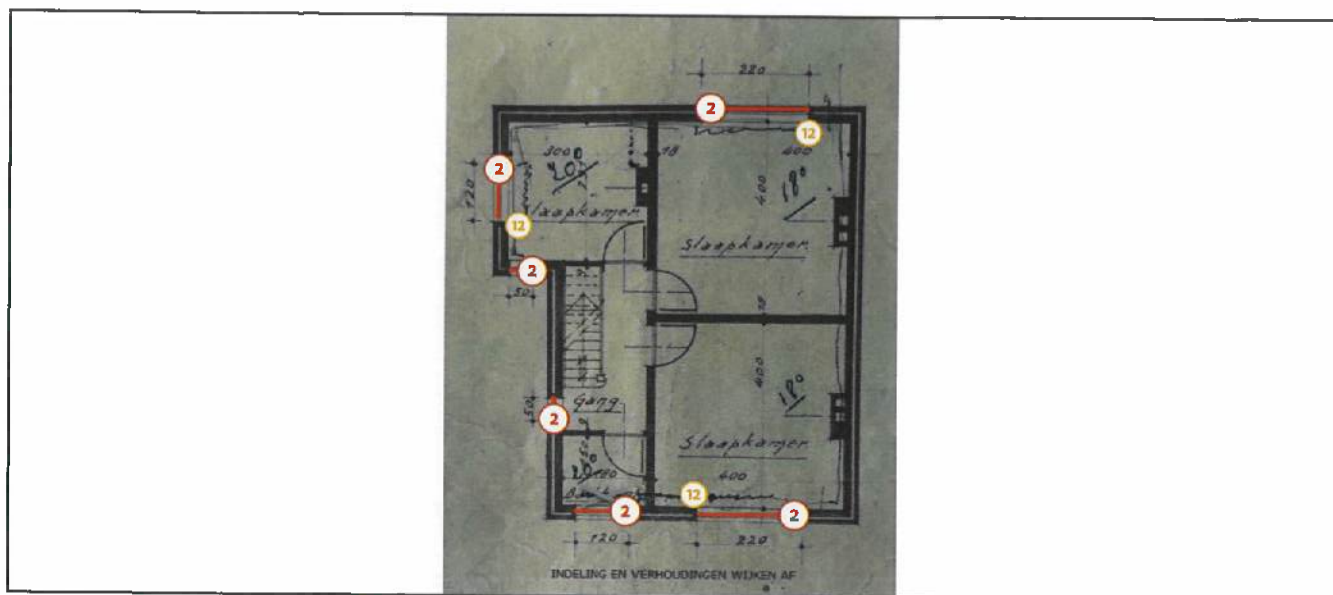
## Plan 1.12: Verdiep

| Beschrijving | Type | Actie |
|---|---|---|
| 2. MASTIEK aan houten schrijnwerk | Asbestmateriaal | Verwijderen |
| 12. Bakeliet radiatorknoppen. | Asbestmateriaal | Zorgvuldig beheren |

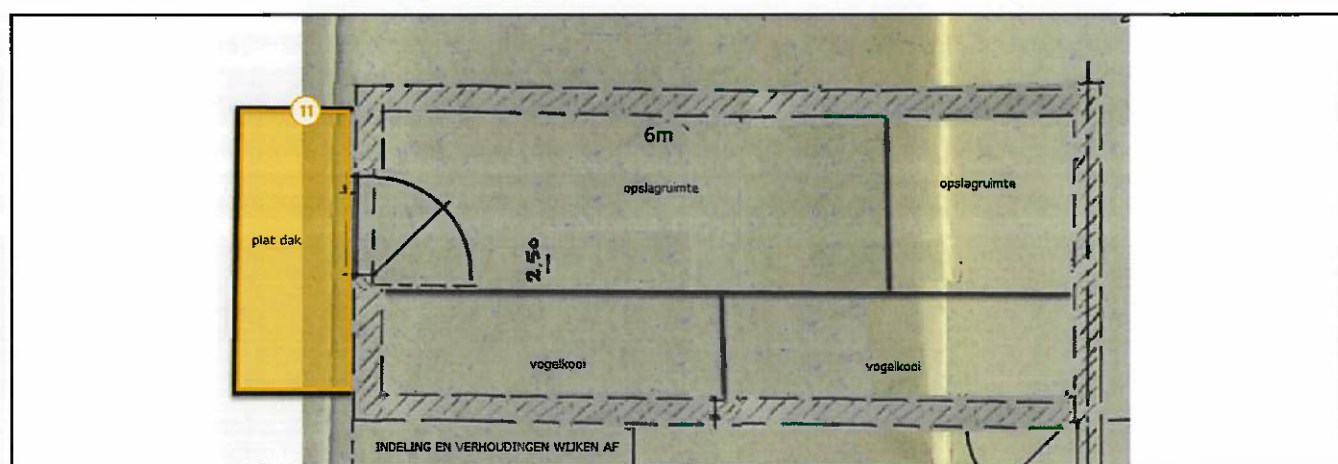
## Plan 1.15: Verdiep 1 achterbouw

| Beschrijving | Type | Actie |
|---|---|---|
| 11. Platdak roofing uitsteek achterbouw | Asbestmateriaal | Zorgvuldig beheren |

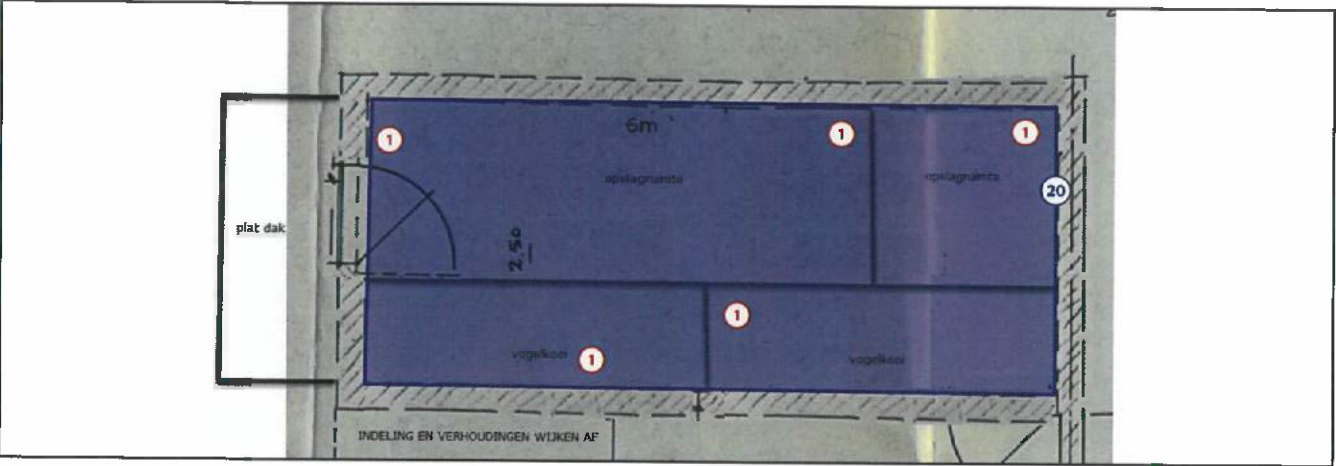
## Plan 1.16: Verdiep 1 achterbouw

| Beschrijving | Type | Actie |
|---|---|---|
| 1. Asbestcement overschotten op zolder achterbouw | Asbestmateriaal | Dringend verwijderen |
| 20. Gestapelde materialen (opslag) | Beperking | - |

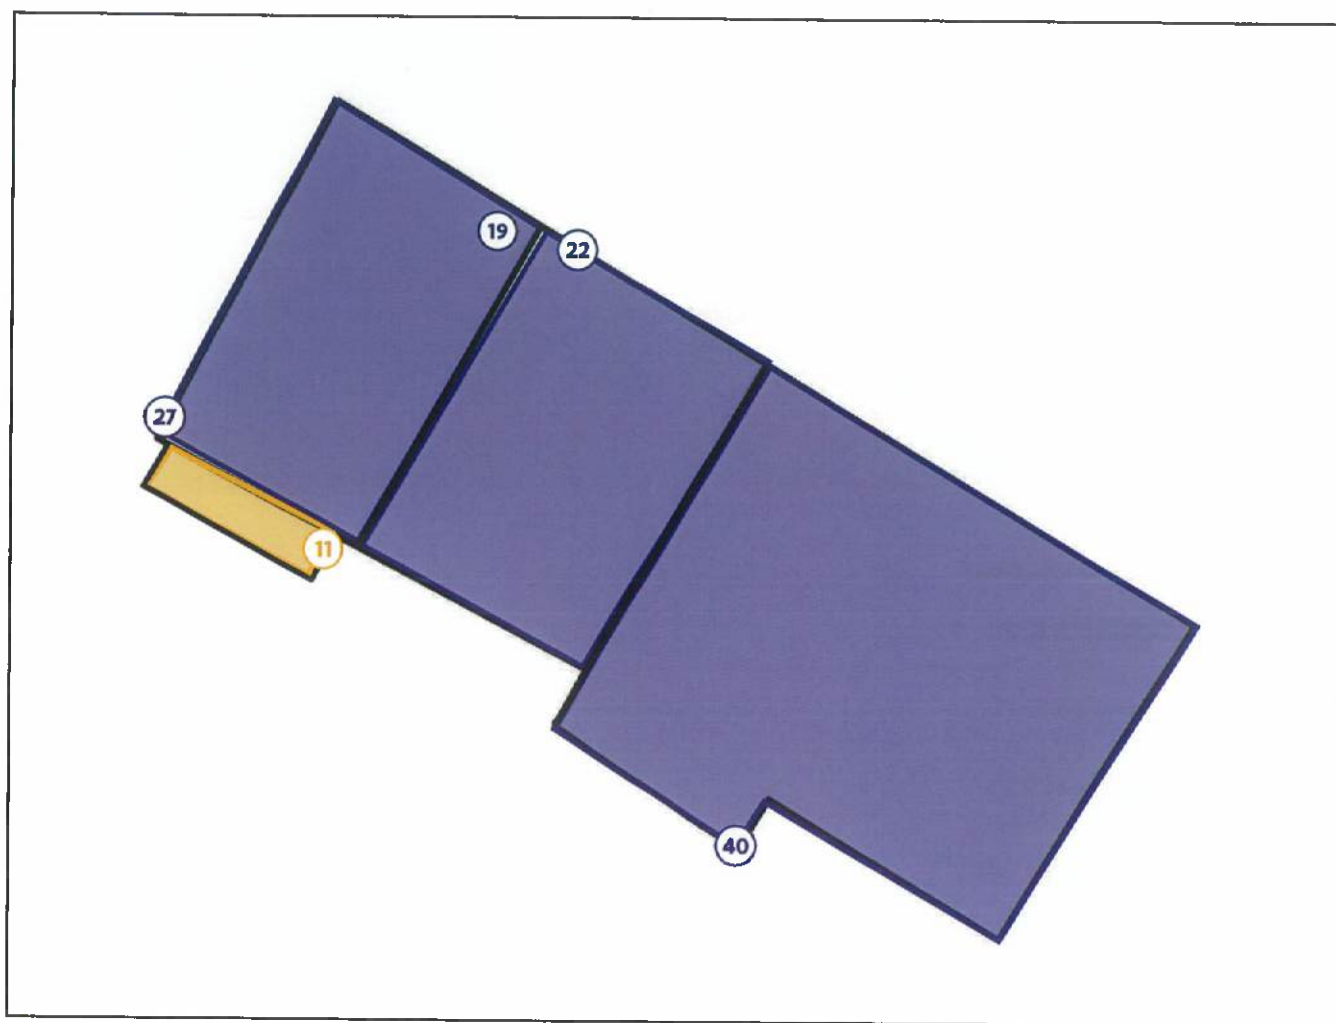
## Plan 1.18: Dakenplan

| Beschrijving | Type | Actie |
|---|---|---|
| 11. Platdak roofing uitsteek achterbouw | Asbestmateriaal | Zorgvuldig beheren |
| 19. Hoogtebeperking toegang schoorsteen op achterbouw | Beperking | - |

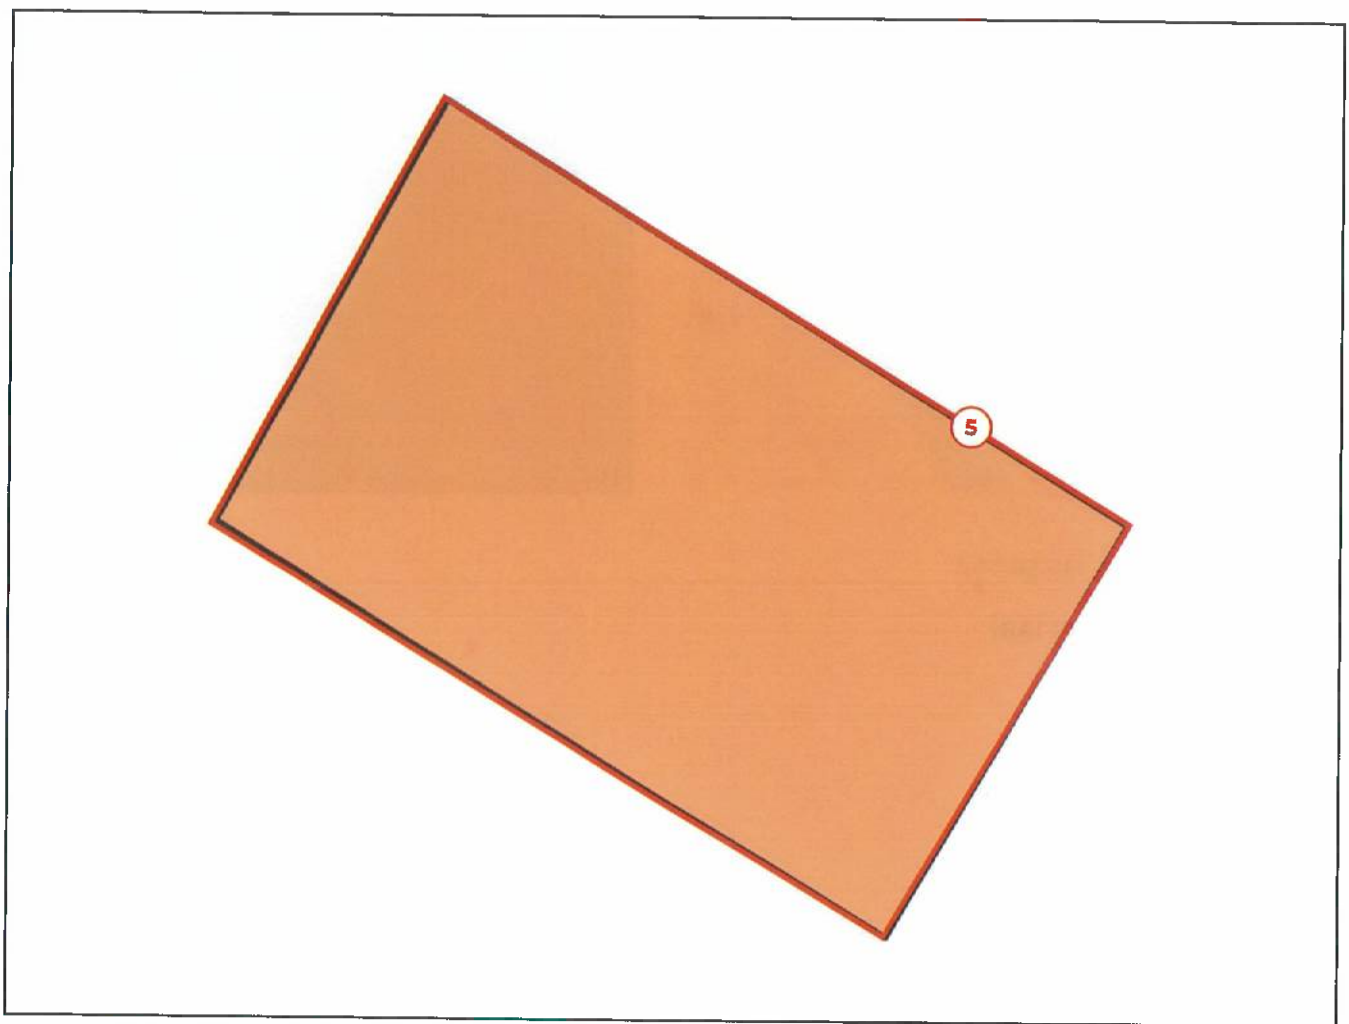
## Plan 2.1: Garage

| Beschrijving | Type | Actie |
|---|---|---|
| 5. Golfplaten schuindak op garage | Asbestmateriaal | <a href="#">Verwijderen</a> |

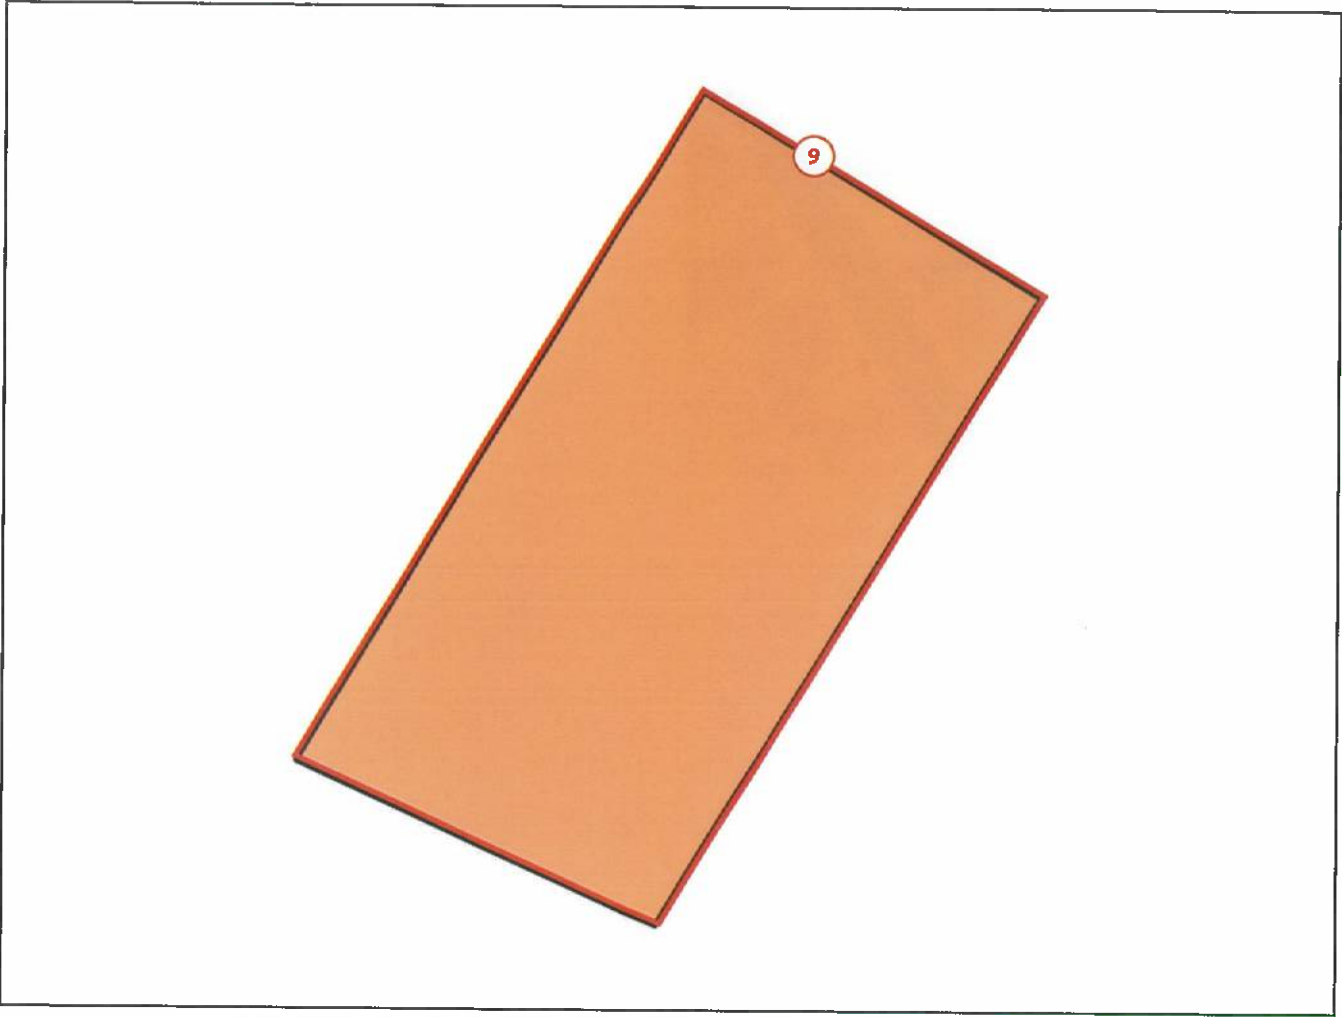
### Plan 3.1: Volières

| Beschrijving | Type | Actie |
|---|---|---|
| 9. Golfplaten schuindak op voliére in tuin | Asbestmateriaal | <a href="#">Verwijderen</a> |

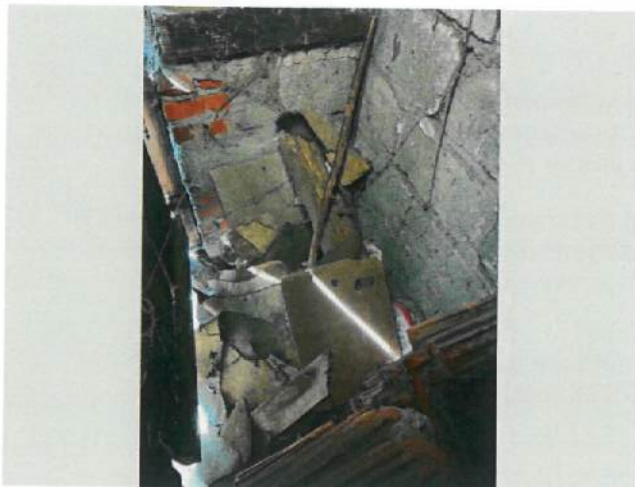
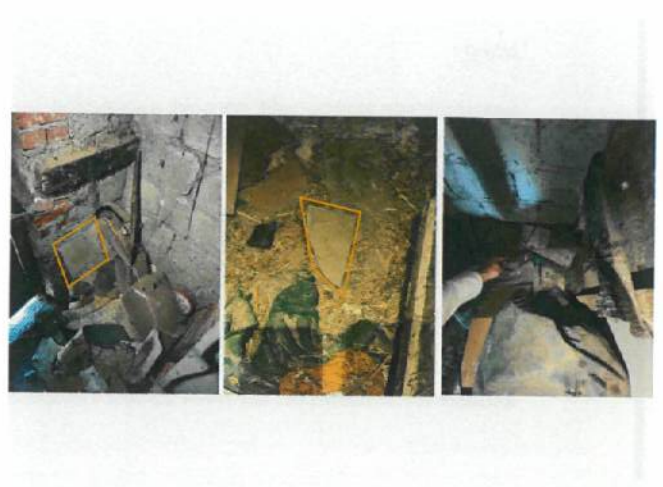
## Fiche 1: Asbestcement overschotten op zolder achterbouw

Asbestmateriaal – afvalstof

**Dringend verwijderen**

| Beschrijving | Asbestcement overschotten op zolder achterbouw |
| Type afvalstof | Betreft stock-voorraad of gedemonteerde asbestmaterialen |
| Asbestmaterialen | <ul style="list-style-type: none"><li>Dak- en gevelbekleding - Plaat</li></ul> |
| Hoeveelheid (gewicht - aantal) | <ul style="list-style-type: none"><li>0,90 kg - 4 stuks</li></ul> |
| Opmerking | <p>Hoeveelheid is een inschatting en kan niet dienen als meetstaat. Aanduiding op de plannen is niet limitatief.</p> <p>Er liggen tussen de gestapelde materialen op het verdiep in de achterbouw zowel houtplaat als asbestvezelcementplaat door elkaar. Het pand zal voor verkoop niet meer verder leeggemaakt worden. Uitzoeken welke gestapelde materialen asbesthoudend zijn behoort tot uitgebreid onderzoek en valt niet onder deze opdracht.</p> |

- Verwijder het asbestafval.

- Eenvoudige handelingen: mag via doe-het-zelf of door werknemer(s) met opleidingsattest eenvoudige handelingen  
Eenvoudige handelingen voor hechtgebonden asbest:

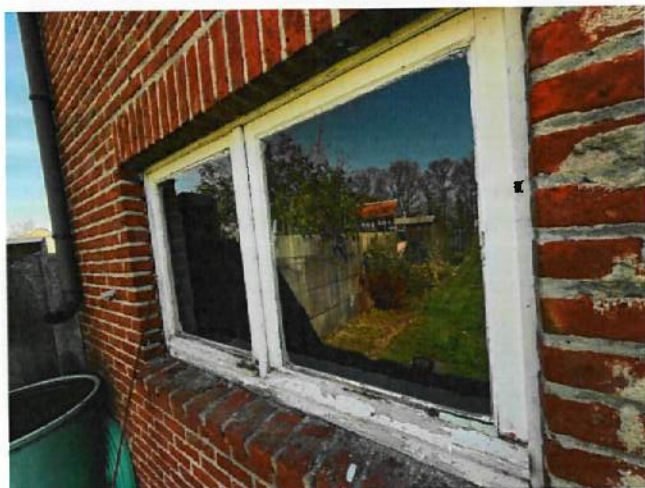
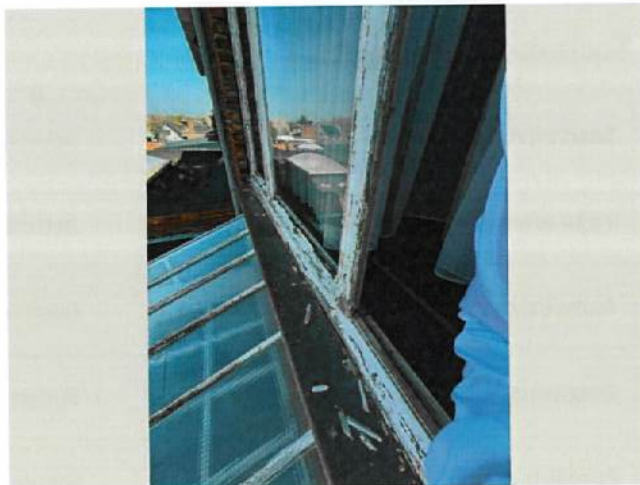
## Fiche 2: MASTIEK aan houten schrijnwerk

Asbestmateriaal

Verwijderen

| Eindbeoordeling materiaalrisico | Verhoogd materiaalrisico en/of verhoogde kans op vezelvrijgave |

| Asbestsoort (vezeltype) | Amfibool aanwezig, uitgezonderd crocidoliet |
| Toestand van het materiaal | Zwaar beschadigd, zwaar verweerd |

| Asbestmateriaal | In-situ afwerkingslagen - Pasta, stopverf, voegsel, stopsel, vulsel, mastiek, kitten, ... |

- Zorg voor een veilig beheer. Vermijd het beschadigen van het asbestmateriaal. Controleer de toestand jaarlijks op wijzigingen.
- Scherm in afwachting van verwijdering het asbestmateriaal af van luchtstromingen en verstoring: bijvoorbeeld door het te verpakken, te fixeren, af te dekken, signalisatie - afbakening aan te brengen, ...
- Voer bijkomende staalname(s) uit.

- Eenvoudige handelingen: mag via doe-het-zelf of door werknemer(s) met opleidingsattest eenvoudige handelingen  
Eenvoudige handelingen voor hechtgebonden asbest:
