## Fiche 3: Vloerzeil Verdiep (oude badkamer op plan)

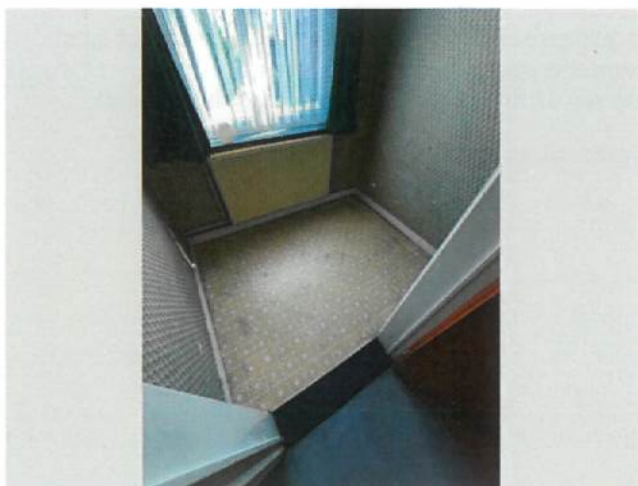
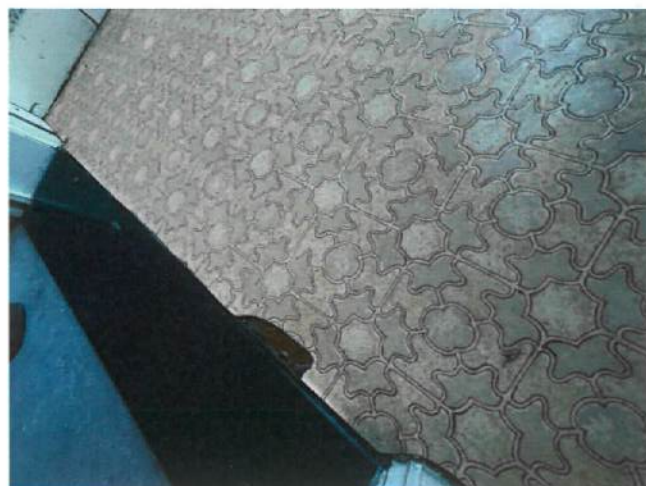
| Eindbeoordeling materiaalsrisico | Laag materiaalsrisico en/of verlaagde kans op vezelvrijgave |

| Gebondenheid | Categorie 2: niet-hechtgebonden met matrix |
| Asbestsoort (vezeltype) | Alleen chrysotiel aanwezig |
| Asbestconcentratie | Hoog ( $\geq 50\%$ ) |
| Afschermingsgraad van het gehele materiaal | Geheel of deels vrij aan de binnenlucht, maar geen contact met binnenluchtstromen |
| Toestand van het materiaal | Onbeschadigd, niet verweerd |

| Beschrijving | Vloerzeil Verdiep (oude badkamer op plan) |
| Opmerking | Hoeveelheid is een inschatting en kan niet dienen als meetstaat.<br><br>Op het originele plan stond deze ruimte als badkamer, maar er zijn geen badkamer meubels meer aanwezig. |

- Zorg voor een veilig beheer. Vermijd het beschadigen van het asbestmateriaal. Controleer de toestand jaarlijks op wijzigingen.
- Verwijder dit asbestmateriaal zo snel mogelijk. Volg de toestand goed op.
- Voer bijkomende staalname(s) uit.

- Hermetische zone (erkend asbestverwijderaar)  
Dit betreft een niet-hechtgebonden asbestmateriaal. Het verwijderen van deze toepassing kan een grote vezelvrijgave tot gevolg hebben. Deze toepassing kan enkel verwijderd worden in een hermetische zone door een erkend asbestverwijderaar.

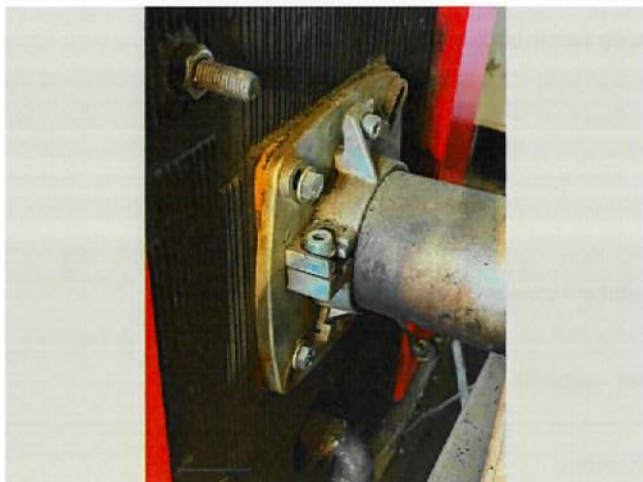
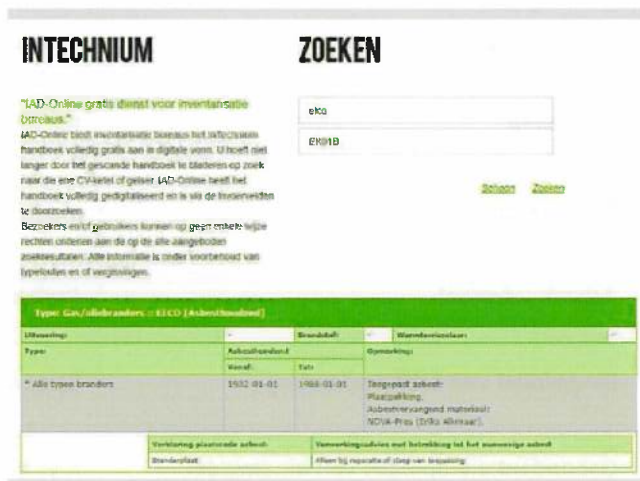
| Eindbeoordeling materiaalarisico | Laag materiaalarisico en/of verlaagde kans op vezelvrijgave |

| Gebondenheid | Categorie 2: niet-hechtgebonden met matrix |
| Asbestsoort (vezeltype) | Alleen chrysotiel aanwezig |
| Asbestconcentratie | Hoog ( $\geq 50\%$ ) |
| Afschermingsgraad van het gehele materiaal | Alleen randen, niet afgeschermd, maar geen contact met binnenluchtstromen |
| Toestand van het materiaal | Licht beschadigd, licht verweerd. Intacte calciumsilicaatplaat of materiaal met categorie 3-gebondenheid |

| Beschrijving | CV ketelhuis-brander-installatie pakking |
| Opmerking | Tussen de brander en het ketelhuis zijn asbestverdachte pakkingen zichtbaar. Wanneer aan de ketel wordt gewerkt dient de installateur voorzorgsmaatregelen te nemen en zich met de geldende maatregelen te beschermen tegen waarschijnlijke aanwezigheid van asbest.<br><br>Er staat geen bouwjaar op de brander noch op het ketelhuis. Volgens IAD online bevat deze installatie asbestmaterialen. |

- Zorg voor een veilig beheer. Vermijd het beschadigen van het asbestmateriaal. Controleer de toestand jaarlijks op wijzigingen.
- Voer bijkomende staalname(s) uit.

- Eenvoudige handelingen: mag via doe-het-zelf of door werknemer(s) met opleidingsattest eenvoudige handelingen  
Niet-hechtgebonden asbestmaterialen (pakking)

Het is aangewezen deze toepassing te laten verwijderen door iemand met opleidingsattest eenvoudige handelingen (CV installateur) of een erkend asbestverwijderaar.

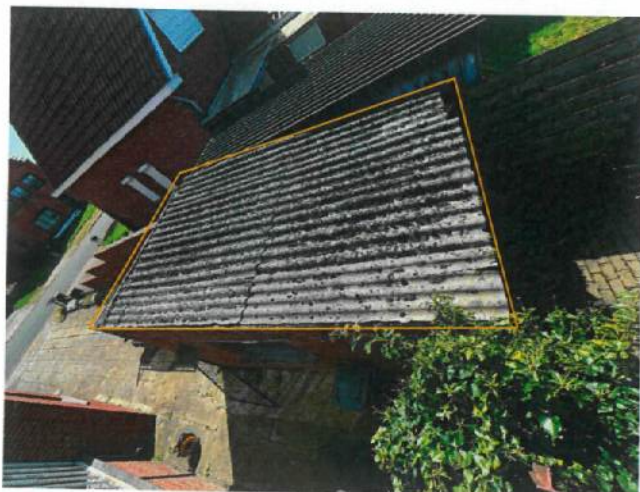
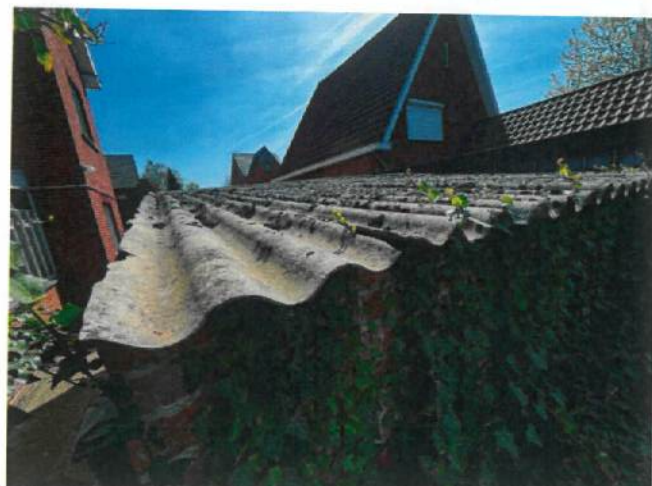
## Fiche 5: Golfplaten schuindak op garage

| Eindbeoordeling materiaalarisico | Verhoogd materiaalarisico en/of verhoogde kans op vezelvrijgave |

| Gebondenheid | Categorie 1: hechtgebonden in oorsprong |
| Asbestsoort (vezeltype) | Crocidoliet aanwezig |
| Asbestconcentratie | Laag (< 50%) |
| Afschermingsgraad van het gehele materiaal | Geheel of deels vrij aan de binnenlucht, maar geen contact met binnenluchtstromen |
| Toestand van het materiaal | Licht beschadigd, licht verweerd. Intacte calciumsilicaatplaat of materiaal met categorie 3-gebondenheid |

| Beschrijving | Golfplaten schuindak op garage |

- Verwijder dit asbestmateriaal zo snel mogelijk. Volg de toestand goed op.
- Hemelwater dat afspoelt van asbestcement daken of gevels kan asbestdeeltjes bevatten. Gebruik het enkel voor gesloten circuits (bv. spoelen toiletten). Reinig na het vervangen van het dak of de gevel de dakgoten en regenwaterput of -ton om asbesthoudend sediment of slib te verwijderen
- Voer bijkomende staalname(s) uit.

- Eenvoudige handelingen: mag via doe-het-zelf of door werknemer(s) met opleidingsattest eenvoudige handelingen  
Eenvoudige handelingen voor hechtgebonden asbest:

Als dit materiaal verwijderd kan worden zonder het te breken, te beschadigen... en wanneer stofvorming kan vermeden worden, dan mag met dit met eenvoudige handelingen. Vermijd stofvorming en stofverspreiding op elk moment van de werken. Bevochtig of fixeer het materiaal. Het gebruik van sneldraaiende werktuigen (boormachine, slijpschijf, hogedrukreiniger...) is verboden.

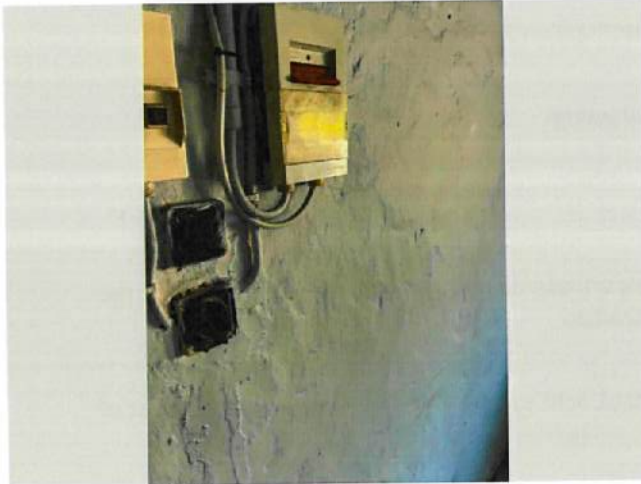
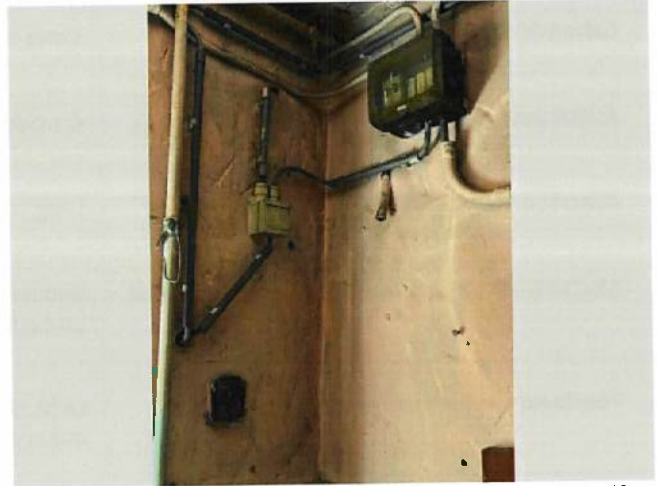
| Eindbeoordeling materiaalarisico | Verhoogd materiaalarisico en/of verhoogde kans op vezelvrijgave |

| Gebondenheid | Categorie 1: hechtgebonden in oorsprong |
| Asbestsoort (vezeltype) | Crocidoliet aanwezig |
| Asbestconcentratie | Laag (< 50%) |
| Toestand van het materiaal | Licht beschadigd, licht verweerd. Intacte calciumsilicaatplaat of materiaal met categorie 3-gebondenheid |

| Beschrijving | Bakeliet |
| Opmerking | <p>Er zijn enkele schakelaars en elektriciteitsmateriaal van bakeliet aanwezig. In bakeliet, een van de eerste kunststoffen, werd soms asbest gemengd om de slijtvastheid en het isolatievermogen te vergroten. Beschadig de materialen niet.</p> <p>Hoeveelheid is een inschatting en kan niet dienen als meetstaat. Aanduiding op de plannen is niet limitatief.</p> |

- Zorg voor een veilig beheer. Vermijd het beschadigen van het asbestmateriaal. Controleer de toestand jaarlijks op wijzigingen.
- Voer bijkomende staalname(s) uit.

- Eenvoudige handelingen: mag via doe-het-zelf of door werknemer(s) met opleidingsattest eenvoudige handelingen  
Eenvoudige handelingen voor hechtgebonden asbest:

Als dit materiaal verwijderd kan worden zonder het te breken, te beschadigen... en wanneer stofvorming kan vermeden worden, dan mag met dit met eenvoudige handelingen. Vermijd stofvorming en stofverspreiding op elk moment van de werken. Het gebruik van sneldraaiende werktuigen (boormachine, slijpschijf, hogedrukreiniger...) is verboden.

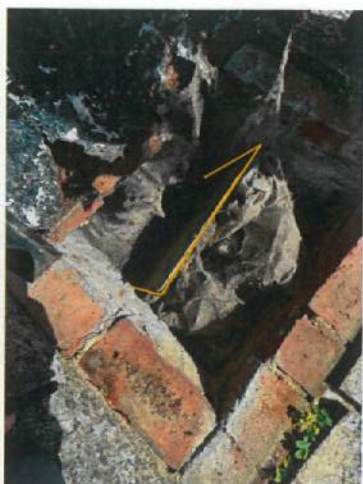
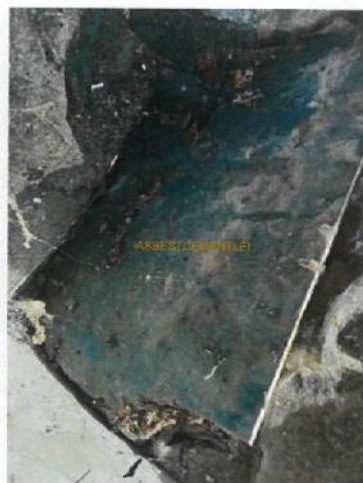
## Fiche 7: Daklei shingle in keldergat als afdichting

| Eindbeoordeling materiaalsrisico | Verhoogd materiaalsrisico en/of verhoogde kans op vezelvrijgave |

| Gebondenheid | Categorie 1: hechtgebonden in oorsprong |
| Asbestsoort (vezeltype) | Crocidoliet aanwezig |
| Asbestconcentratie | Laag (< 50%) |
| Toestand van het materiaal | Licht beschadigd, licht verweerd. Intacte calciumsilicaatplaat of materiaal met categorie 3-gebondenheid |

| Beschrijving | Daklei shingle in keldergat als afdichting |

- Verwijder dit asbestmateriaal zo snel mogelijk. Volg de toestand goed op.
- Hemelwater dat afspoelt van asbestcement daken of gevels kan asbestdeeltjes bevatten. Gebruik het enkel voor gesloten circuits (bv. spoelen toiletten). Reinig na het vervangen van het dak of de gevel de dakgoten en regenwaterput of -ton om asbesthoudend sediment of slib te verwijderen
- Voer bijkomende staalname(s) uit.

- Eenvoudige handelingen: mag via doe-het-zelf of door werknemer(s) met opleidingsattest eenvoudige handelingen  
Eenvoudige handelingen voor hechtgebonden asbest:

Als dit materiaal verwijderd kan worden zonder het te breken, te beschadigen... en wanneer stofvorming kan vermeden worden, dan mag met dit met eenvoudige handelingen. Vermijd stofvorming en stofverspreiding op elk moment van de werken. Bevochtig of fixeer het materiaal. Het gebruik van sneldraaiende werktuigen (boormachine, slijpschijf, hogedrukreiniger...) is verboden.

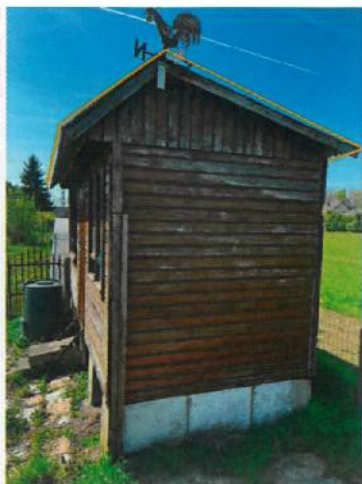
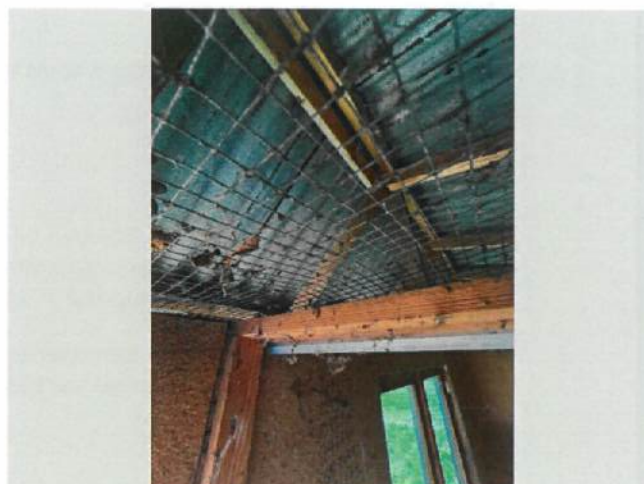
| Opmerking | Hoeveelheid is een inschatting en kan niet dienen als meetstaat. De volière is ongeveer 12m <sup>2</sup> grondoppervlakte. |

Als dit materiaal verwijderd kan worden zonder het te breken, te beschadigen... en wanneer stofvorming kan vermeden worden, dan mag met dit met eenvoudige handelingen. Vermijd stofvorming en stofverspreiding op elk moment van de werken. Bevochtig of fixeer het materiaal. Het gebruik van sneldraaiende werktuigen (boormachine, slijpschijf, hogedrukreiniger...) is verboden.

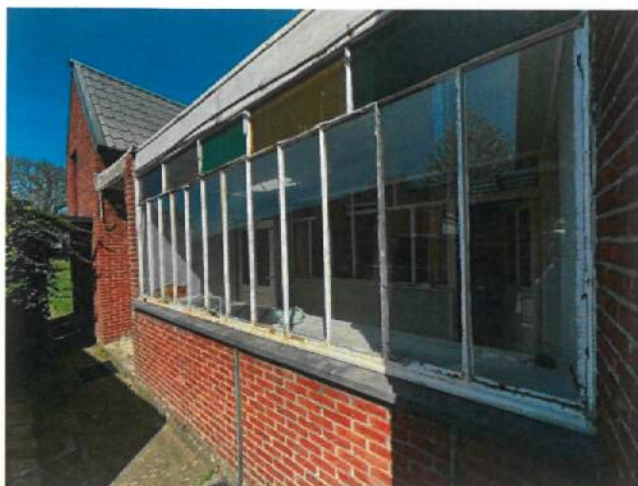
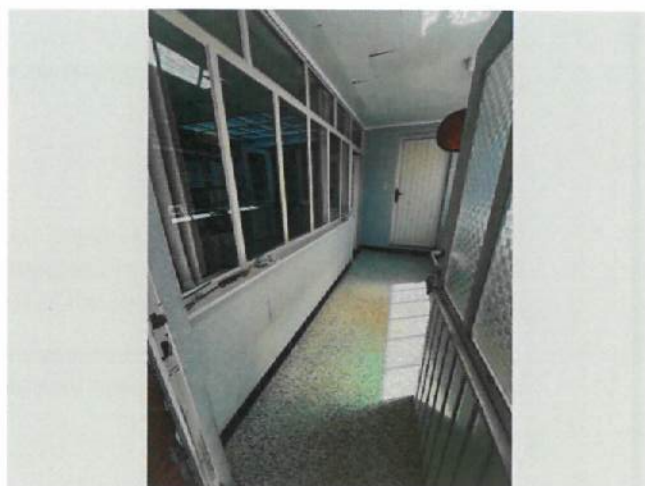
| Opmerking | Hoeveelheid is een inschatting en kan niet dienen als meetstaat. Aanduiding op de plannen is niet limitatief. |

Als dit materiaal verwijderd kan worden zonder het te breken, te beschadigen... en wanneer stofvorming kan vermeden worden, dan mag met dit met eenvoudige handelingen. Vermijd stofvorming en stofverspreiding op elk moment van de werken. Bevochtig of fixeer het materiaal. Het gebruik van sneldraaiende werktuigen (boormachine, slijpschijf, hogedrukreiniger...) is verboden.

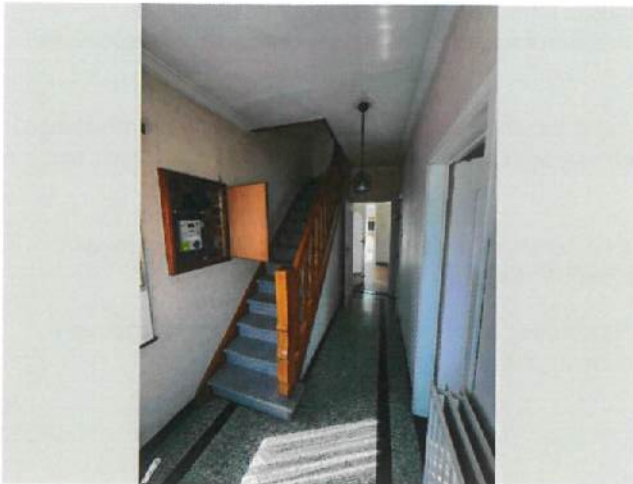
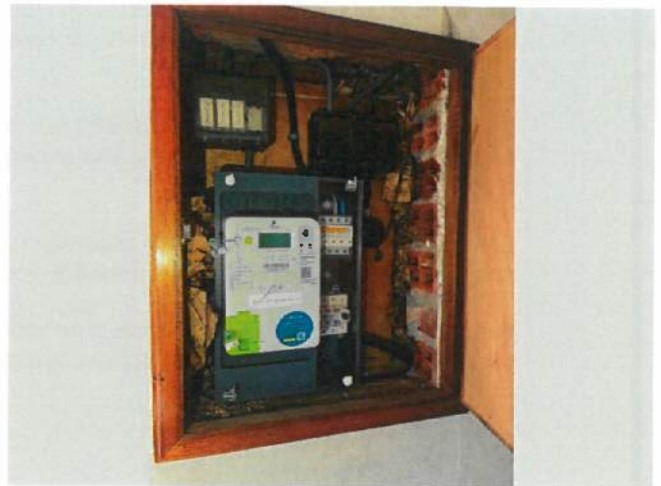
| Opmerking | Hoeveelheid is een inschatting en kan niet dienen als meetstaat. Aanduiding op de plannen is niet limitatief. |

- Eenvoudige handelingen: mag via doe-het-zelf of door werknemer(s) met opleidingsattest eenvoudige handelingen  
Deze toepassing mag door een aannemer die over een opleidingsattest eenvoudige handelingen beschikt of door een particulier (doe-het-zelf), verwijderd worden indien er geen verhoogd risico op vrijgave van asbestvezels (max. concentratie 0,01 vezels/cm<sup>3</sup> - CODEX Art. VI.3-54) ontstaat en de toepassing voorafgaand wordt gefixeerd/bevochtigd. De individuele elementen moeten zonder machinale werktuigen (boormachine, slijpschijf, hogedrukreiniger, etc.) en zonder breken of gooien een voor een losgemaakt worden en dubbel en luchtdicht verpakt afgevoerd worden naar een erkend afvalpunt (recyclagepark). Daar moeten ze voorzichtig in de container voor asbestafval worden gelegd. Op het recyclagepark worden uitsluitend hechtgebonden asbestmaterialen aanvaard. Niet-hechtgebonden asbestmaterialen kunnen enkel bij een erkend asbestverwijderaar of asbestafvalverwerker worden aangeboden.
