## Fiche 17: Asbestcementplaat afwerking boven koer

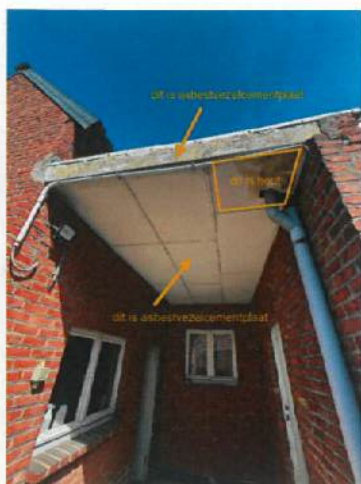
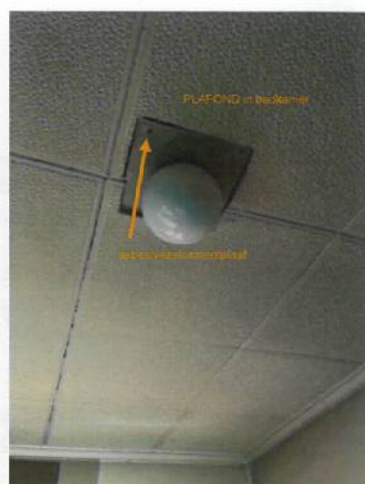
Het asbestmateriaal valt onder de mijlpaal van 2040.

| Asbestsoort (vezeltype) | Crocidoliet aanwezig |
| Toestand van het materiaal | Onbeschadigd, niet verweerd |

| Identificatiemethode | <p>De asbestdeskundige beoordeelt het materiaal als asbestverdacht en dus asbesthoudend, en dit zonder monsternamen.</p> <p>Motivatie: De opdrachtgever weigert om het materiaal te laten bemonsteren.</p> |
| Opmerking | Mogelijk zit in de veranda, boven het isomo, ook dezelfde vezelcementplaat als de koer werd afgewerkt. |

- Verwijder dit asbestmateriaal zo snel mogelijk. Volg de toestand goed op.
- Voer bijkomende staalname(s) uit.

- Eenvoudige handelingen: mag via doe-het-zelf of door werknemer(s) met opleidingsattest eenvoudige handelingen  
Eenvoudige handelingen voor hechtgebonden asbest:

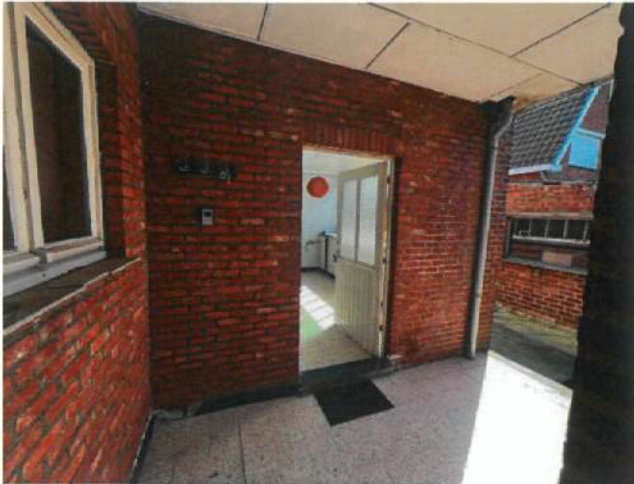
**Reden:** Het onderzoek kan niet uitgevoerd worden binnen de bepalingen van de Welzijnswet

**Uitleg van de asbestdeskundige:** Het te onderzoeken materiaal is niet voldoende dichtbij bereikbaar om een visuele inspectie uit te voeren.

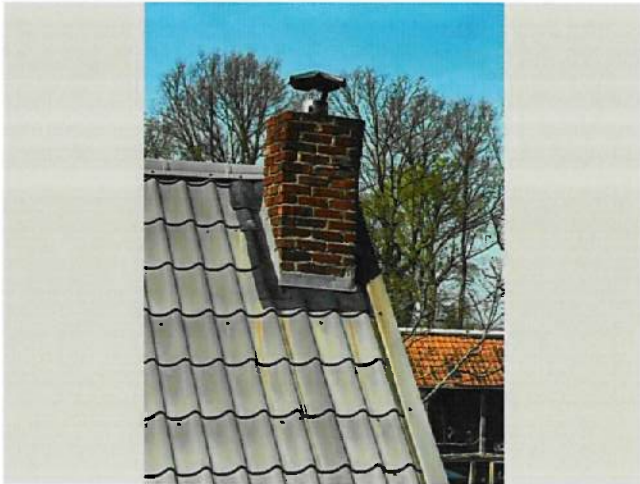
## Fiche 19: Hoogtebeperking toegang schoorsteen op achterbouw

**Reden:** Het te onderzoeken materiaal situeert zich hoger dan 3,50 m te rekenen vanaf een veilige ondergrond

**Uitleg van de asbestdeskundige:** Het te onderzoeken materiaal is niet voldoende dichtbij bereikbaar om een visuele inspectie uit te voeren

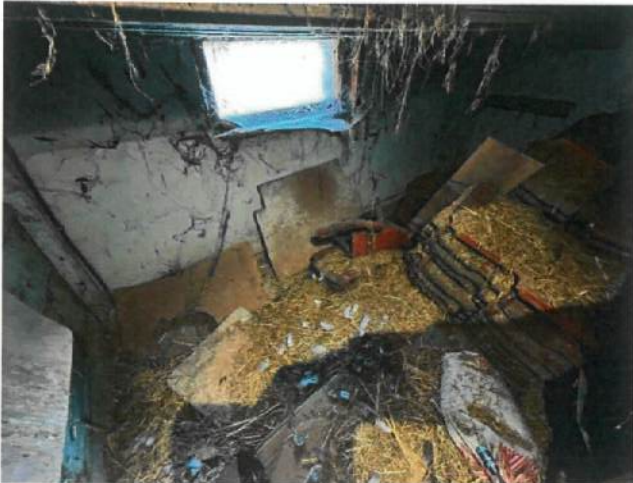
**Reden:** Er is geen volledige risicobeoordeling mogelijk

**Uitleg van de asbestdeskundige:** Er kan geen uitspraak gedaan worden over de gestapelde materialen en eventuele aanwezigheid van nog asbestverdachte materialen onder of achter deze goederen. Er liggen tussen de gestapelde materialen op het verdiep in de achterbouw zowel houtplaat als asbestvezelcementplaat door elkaar. Het pand zal voor verkoop niet meer verder leeggemaakt worden.

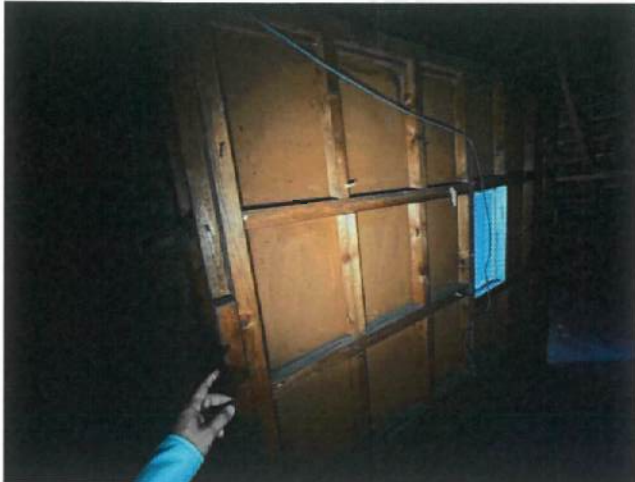
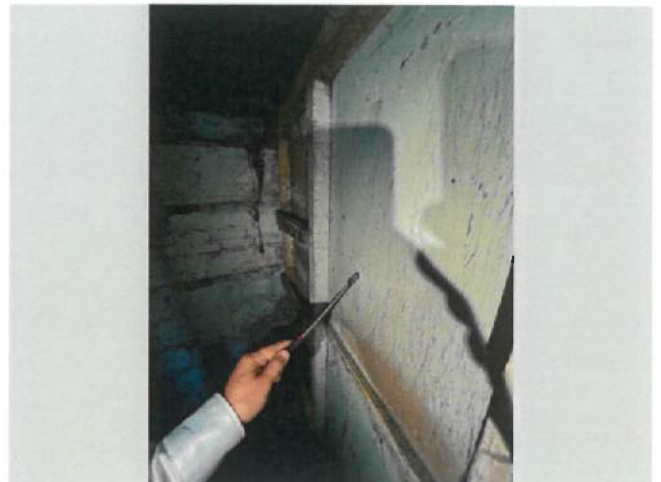
Hout bevat nooit asbesthoudende materialen. De deskundige kan geen uitspraak doen over eventuele achterliggende niet zichtbare materialen

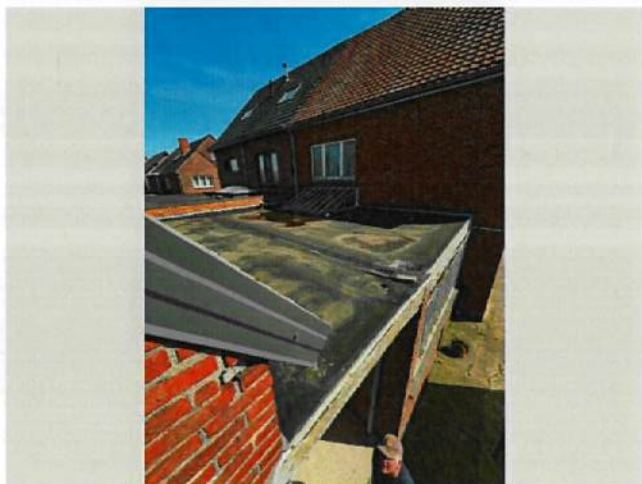
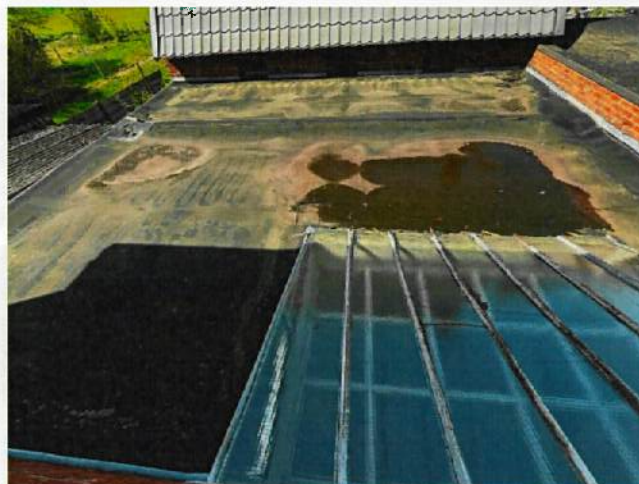
## Fiche 22: EPDM platdakbedekking

Het platdak van EPDM is niet asbestverdacht. Aanwezigheid van onderliggende mogelijk asbesthoudende laag is niet uit te sluiten. Indien dak (volledig) wordt vernieuwd, ook onderliggende lagen onderzoeken (bemonsteren)!

Er kan geen uitspraak gedaan worden over mogelijk nog aanwezige oude roofing lagen onder het EPDM.

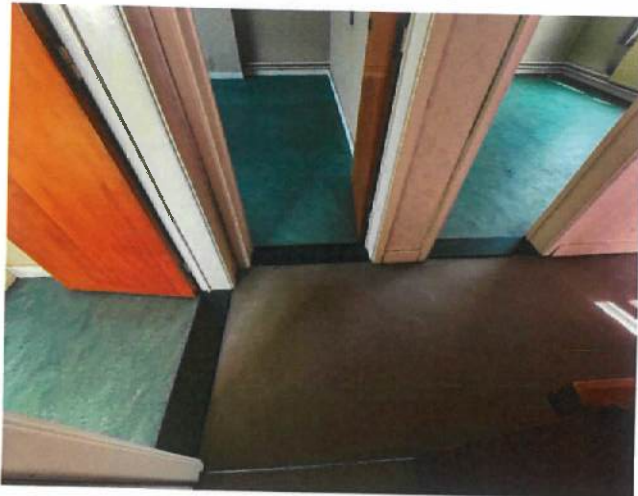
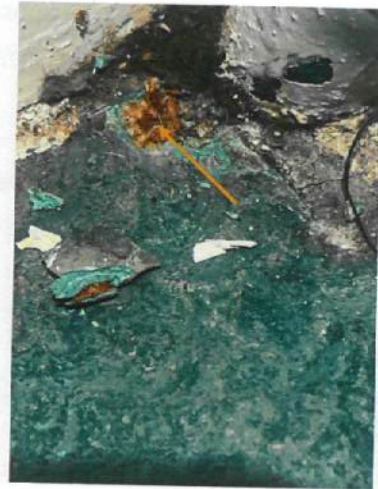
## Fiche 23: Vloerzeil (Jutte onderkant) in hal en twee slaapkamers op verdiep

De deskundige kan geen uitspraak doen over niet zichtbare onderlagen of materialen (bijvoorbeeld lijmen).

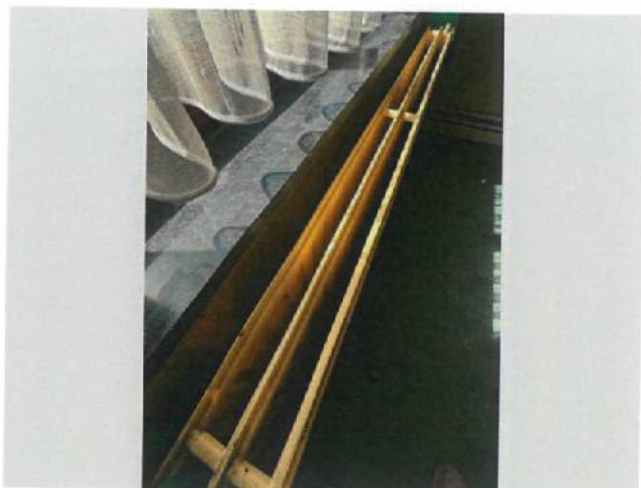
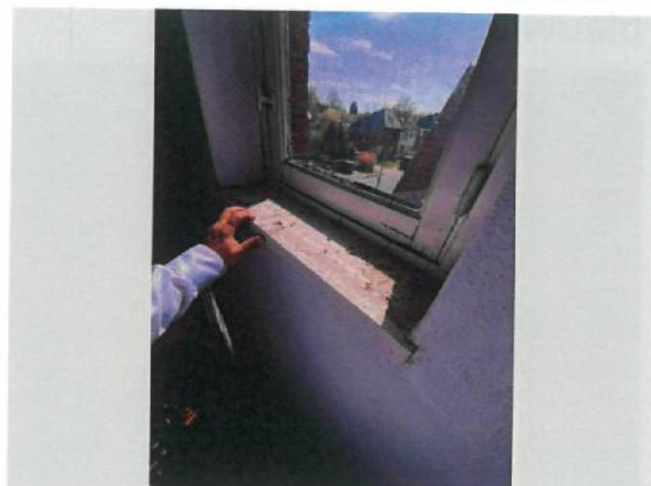
## Fiche 24: Raamtabletten natuursteen/hout

Raamtabletten van natuursteen (marmer/blauwe steen) en hout zijn niet asbestverdacht.

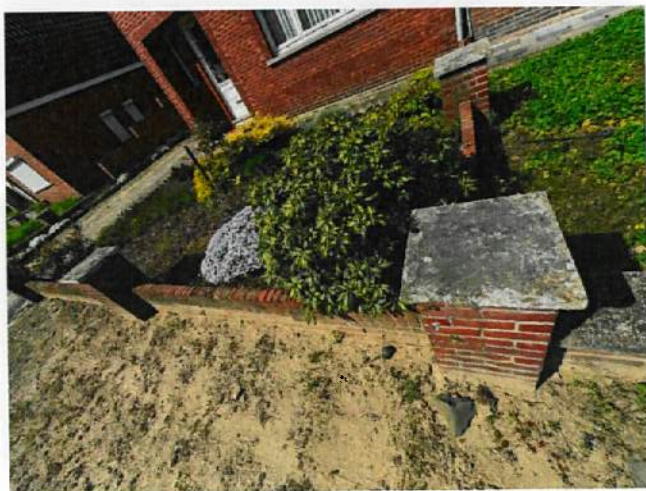
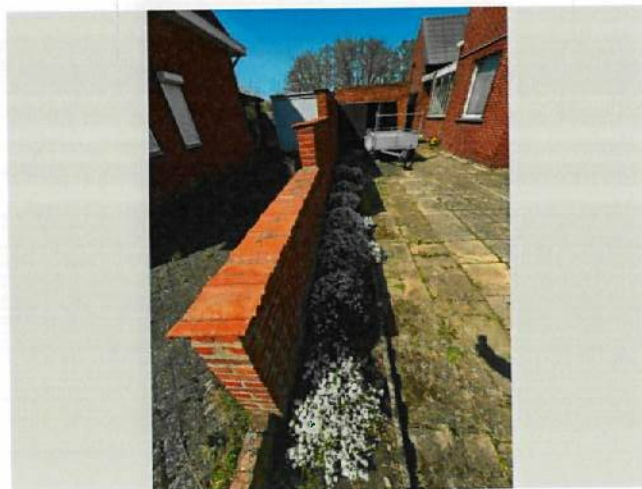
## Fiche 25: Muurkap op scheidingsmuur (dakpannen) en blauwe steen straatkant

De dakpannen op de scheidingsmuur zijn niet asbestverdacht.

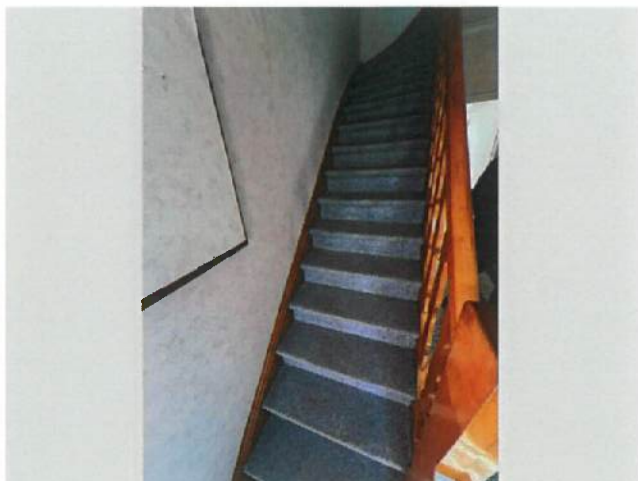
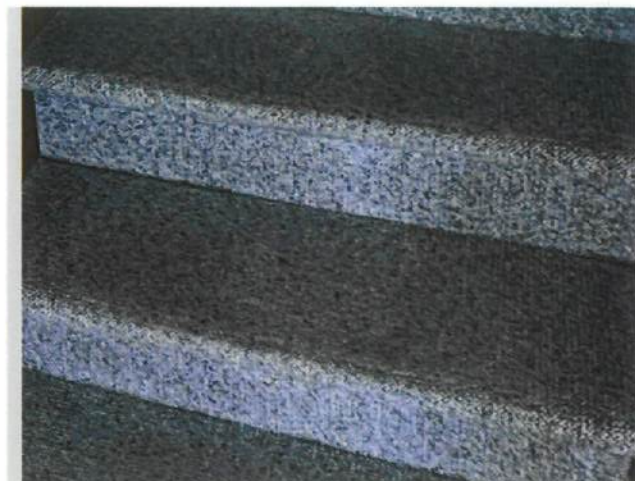
## Fiche 26: Tapijt

De aanwezige tapijten bevatten geen asbesthoudende materialen. De deskundige kan geen uitspraak doen over eventuele onderliggende niet zichtbare materialen!

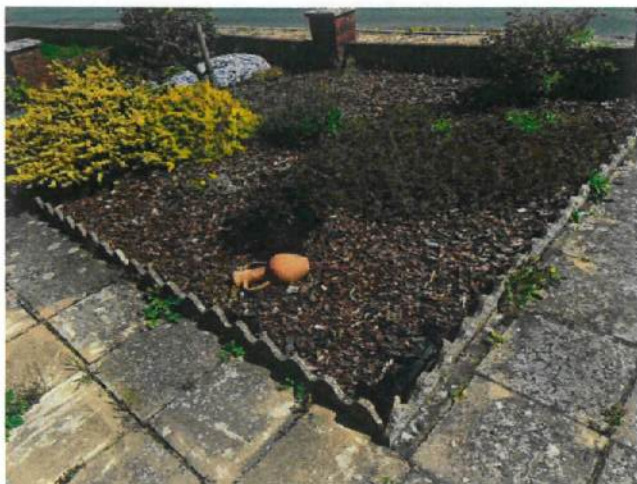
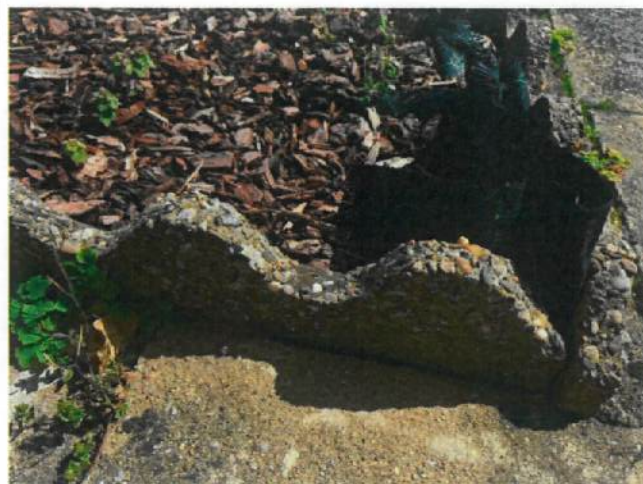
## Fiche 28: Betonboorden in de grond

De betonboorden in de grond zijn niet asbestverdacht.

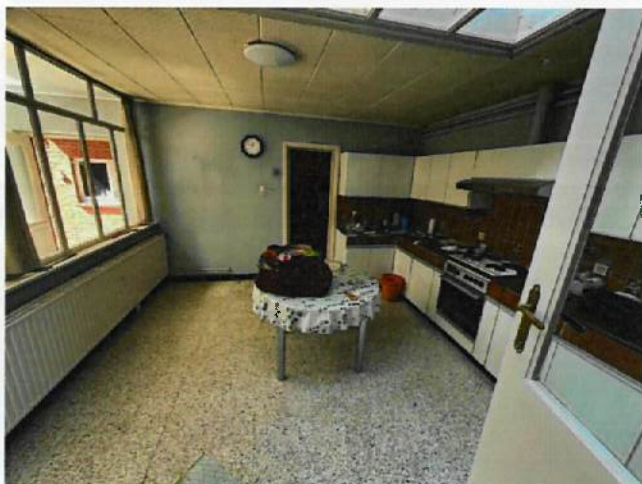
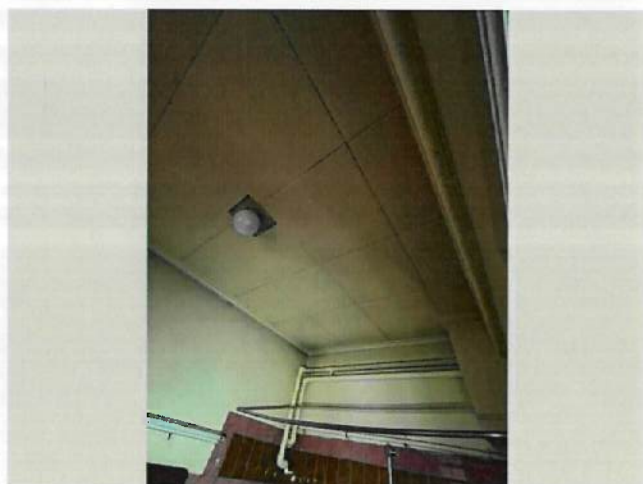
## Fiche 29: PLAFONDS PVC-isomo/KLIKsysteem

PVC/HOUT bevat nooit asbest. De deskundige kan geen uitspraak doen over bovenliggende materialen en lagen die niet zichtbaar zijn.

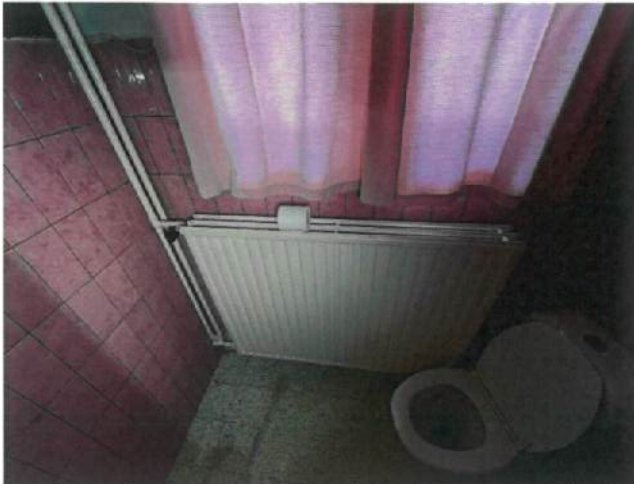
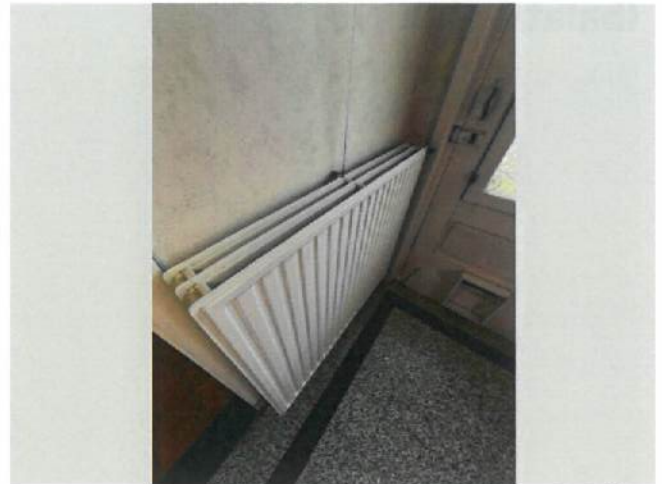
## Fiche 30: ijzeren plaatstaalradiator, gelast

Dit soort plaatstaalradiatoren bevatten geen asbestverdachte pakkingen maar werden gelast en zijn niet asbestverdacht.

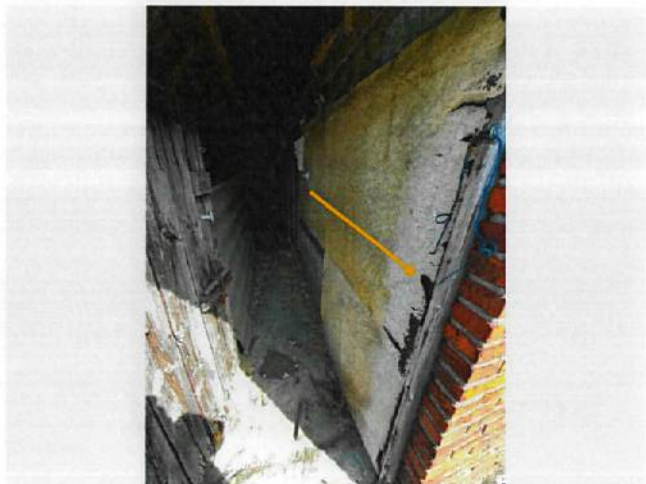
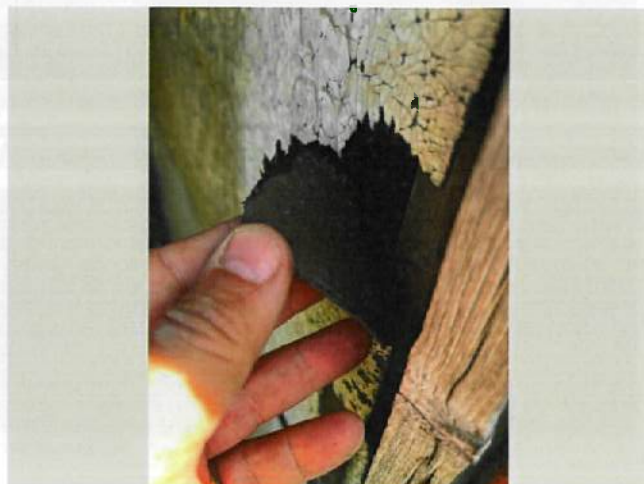
## Fiche 31: Vloerzeil tegen wanden in achterbouw (balatum)

De deskundige kan geen uitspraak doen over niet zichtbare onderlagen of materialen (bijvoorbeeld lijmen).

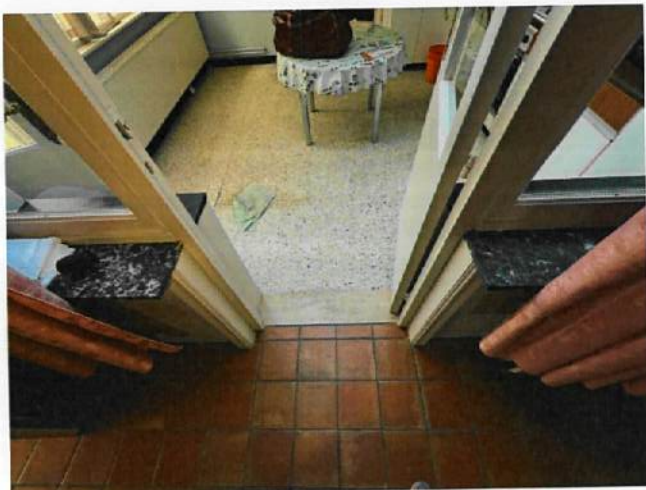
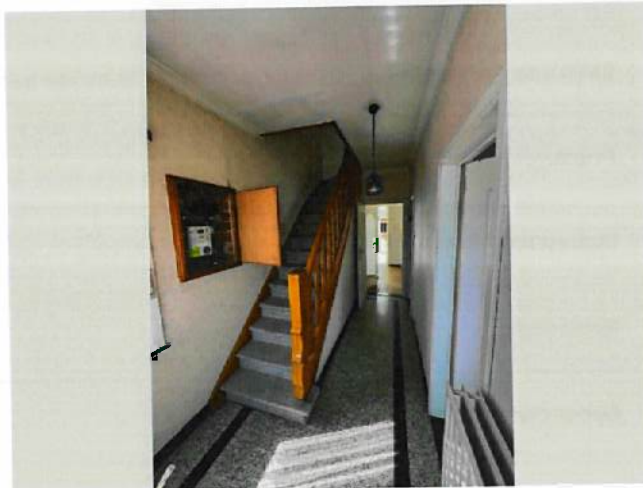
## Fiche 32: Vloertegels

De vloertegels (Keramisch, kleigebakken of van cement) zijn niet asbestverdacht. Deskundige kan geen uitspraak doen over eventuele onderliggende materialen of lijmen die werden gebruikt en niet zichtbaar zijn.

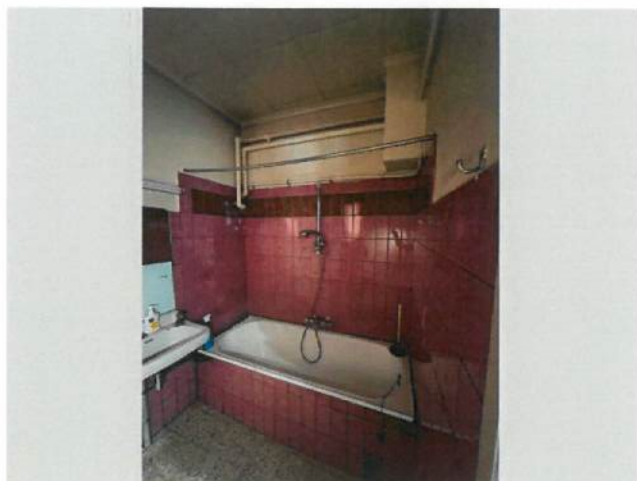
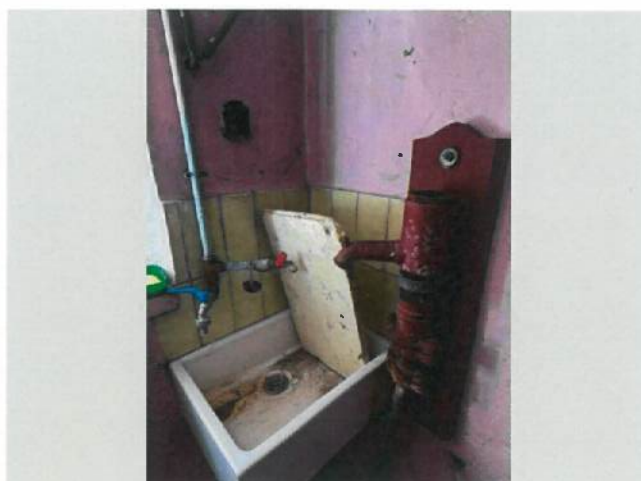
## Fiche 33: TEGELS onderliggende lijm.

Zowel de vloer- als wandtegels zijn intact. Bemonsteren is niet mogelijk zonder schade aan tegels aan te brengen. De deskundige kan geen uitspraak doen over de onderliggende lijm of materialen die werden gebruikt.

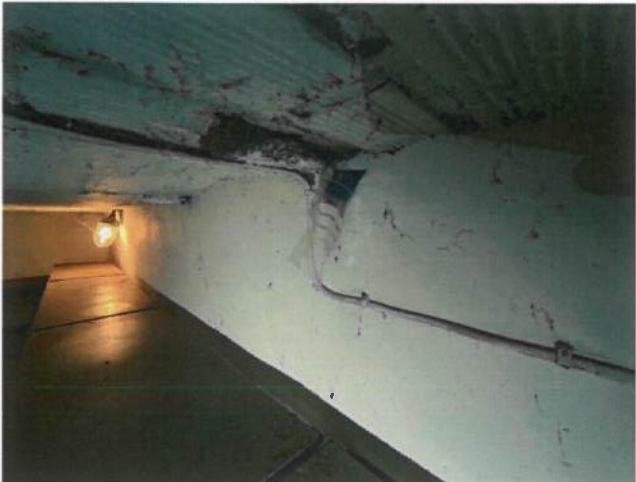
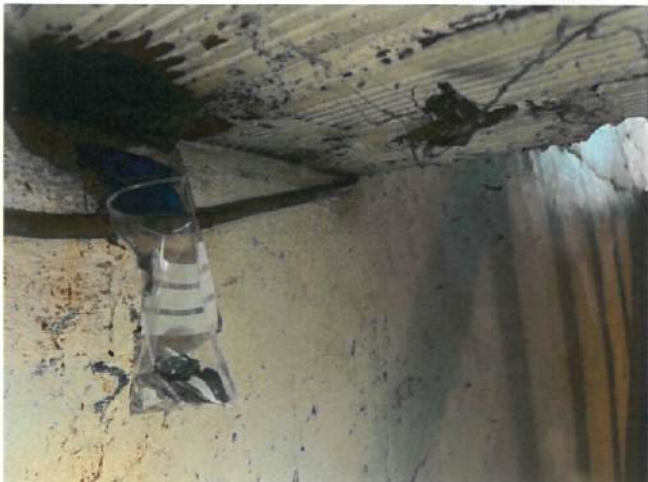
# Fiche 34: Cementering kelder

Geen asbest

| # | Type | Referentie | Resultaat |
|---|---|---|---|
| 34.1 | Mengmonster | MNR03 | Geen asbest |

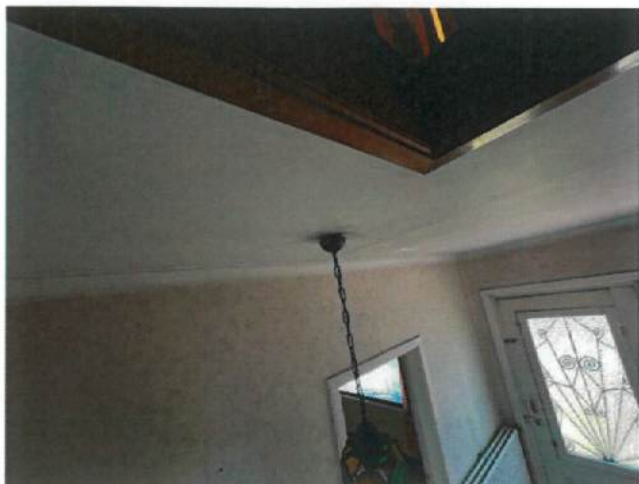
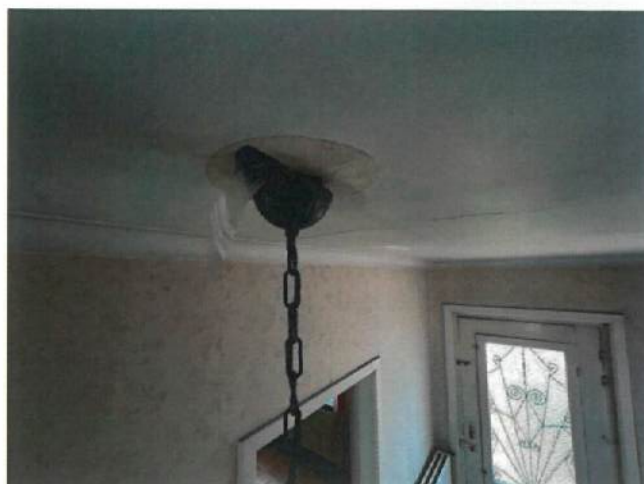
## Fiche 35: PLAFONDpleister

Geen asbest

| # | Type | Referentie | Resultaat |
|---|---|---|---|
| 35.1 | Mengmonster | MNR02 | Geen asbest |

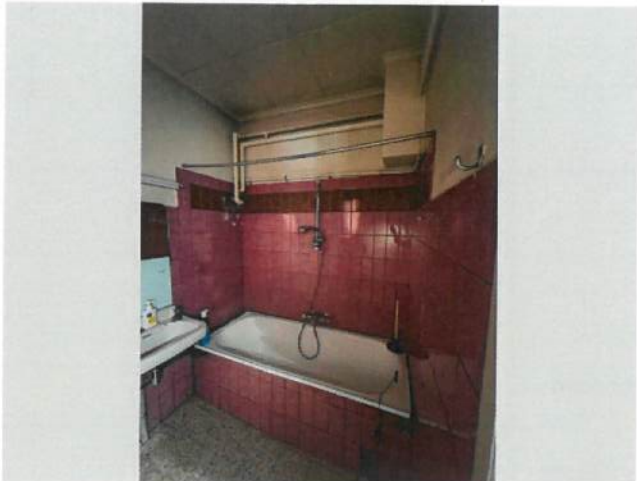
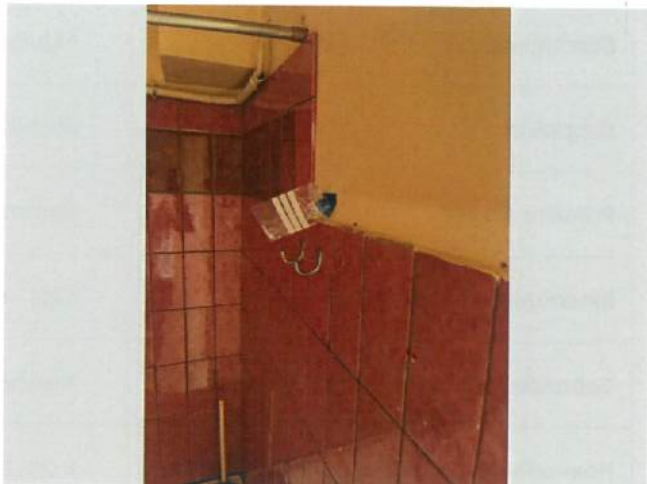
# Fiche 36: MUURpleister

Geen asbest

| # | Type | Referentie | Resultaat |
|---|---|---|---|
| 36.1 | Mengmonster | MNR01 | Geen asbest |

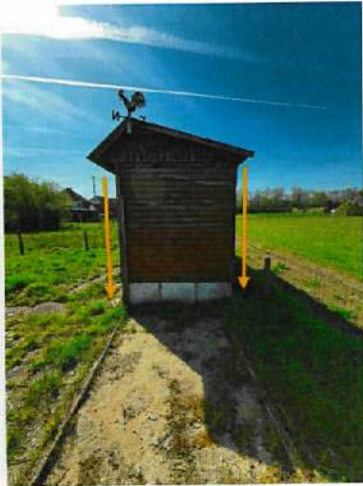
## Fiche 37: Afdruiptzone regenwater golfplaten schuindak Volière

Afspoelend regenwater kan asbestdeeltjes van verweerde asbestcementen dak- of gevelbekleding meenemen naar de bodem. De asbestdeeltjes in de bodem vormen een laag risico: bodempartikels houden de asbestdeeltjes voldoende vast om gezondheidsrisico's te vermijden. Door deze asbesthoudende bodemzone zorgvuldig te beheren, vermijdt u gezondheidsrisico's.

| Opmerking | Waar regenwater niet afgeleid wordt met een watergoot contamineert de bodem. Herbruik het water niet voor persoonlijk gebruik. |

- Om het afspoelen van asbestdeeltjes te stoppen, is het verstandig om de verwijdering van de dak- of gevelbekleding in te plannen en in afwachting hiervan een dakgoot te plaatsen om het regenwater af te voeren naar de riolering.

De uitgraving van een afdruiptzone gebeurt volgens de methodiek "eenvoudige handelingen". Vermijd daarbij vermenging met andere bodem en laat de uitgegraven asbesthoudende grond afvoeren naar een daartoe vergunde stortplaats. Voor de uitgraving wordt een richtdiepte van 30 cm gehanteerd.

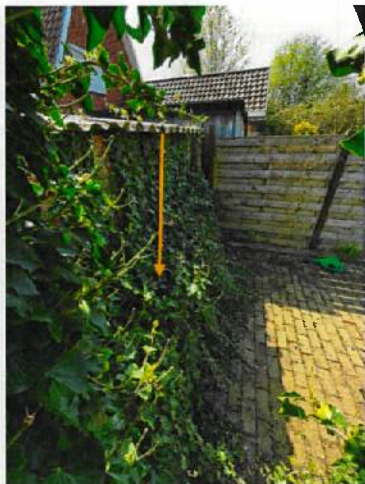
## Fiche 38: Afdruipzone regenwater golfplaten schuindak garage

Afspoelend regenwater kan asbestdeeltjes van verweerde asbestcementen dak- of gevelbekleding meenemen naar de bodem. De asbestdeeltjes in de bodem vormen een laag risico: bodempartikels houden de asbestdeeltjes voldoende vast om gezondheidsrisico's te vermijden. Door deze asbesthoudende bodemzone zorgvuldig te beheren, vermijdt u gezondheidsrisico's.

| Opmerking | Waar regenwater niet afgeleid wordt met een watergoot contamineert de bodem. Herbruik het water niet voor persoonlijk gebruik. |

- Om het afspoelen van asbestdeeltjes te stoppen, is het verstandig om de verwijdering van de dak- of gevelbekleding in te plannen en in afwachting hiervan een dakgoot te plaatsen om het regenwater af te voeren naar de riolering.

De uitgraving van een afdruipzone gebeurt volgens de methodiek "eenvoudige handelingen". Vermijd daarbij vermenging met andere bodem en laat de uitgegraven asbesthoudende grond afvoeren naar een daartoe vergunde stortplaats. Voor de uitgraving wordt een richtdiepte van 30 cm gehanteerd.

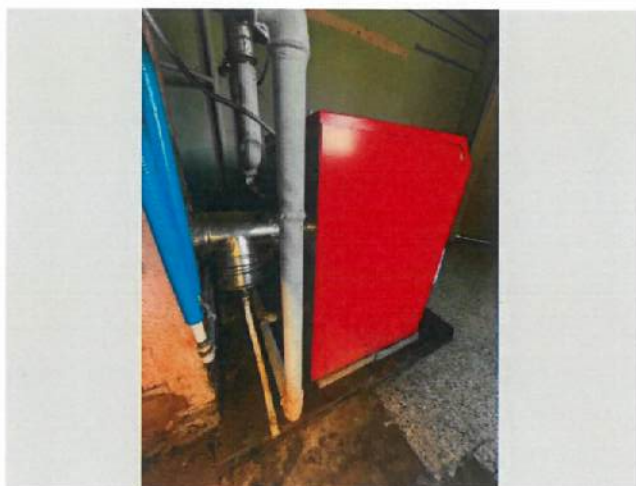
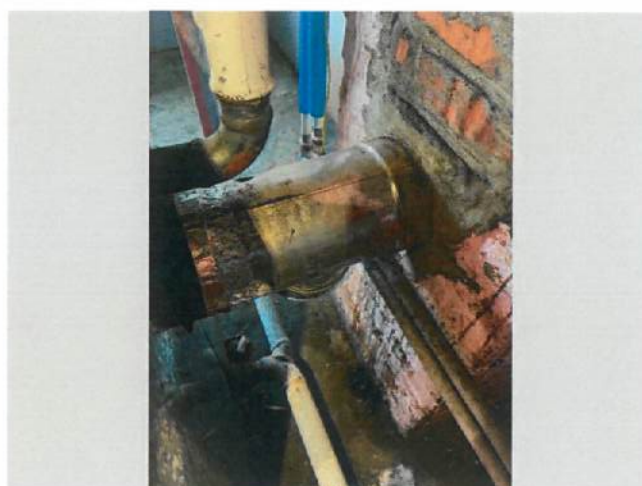
### Fiche 39: Materialen van rookgaskanalen

| Beschrijving | Notitie | Terug te vinden op plannen |
|---|---|---|
| Fiche 39: Materialen van rookgaskanalen | Voor zover vast te stellen binnen het standaard onderzoek van een visuele asbestinspectie. Deskundige kan geen uitspraken doen over eventueel nog aanwezige, niet zichtbare, rookgaskanalen in holle ruimtes. | - |

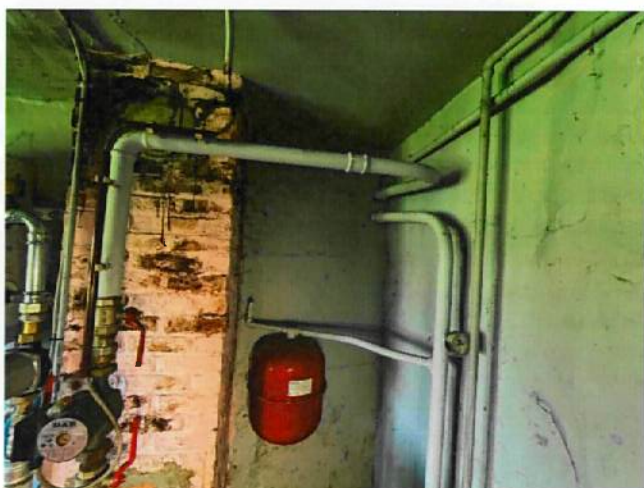
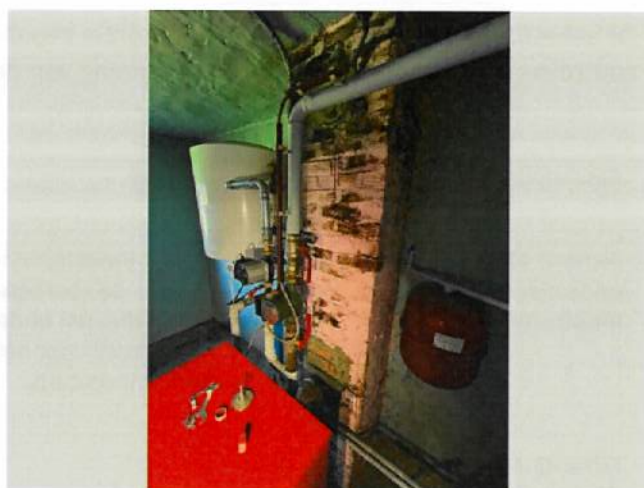
## Fiche 43: Leidingisolatie

| Beschrijving | Notitie | Terug te vinden op plannen |
|---|---|---|
| Fiche 43: Leidingisolatie | Kruipkelders of ingesloten ruimtes, indien aanwezig, vallen niet onder het standaard onderzoek en werden niet onderzocht. | - |
