# Asbestinventarisatetest

Koning Albertlei 112, 2950 Kapellen

Attestnummer : 20240702-000632.000

Uitgegeven op : 02.07.2024

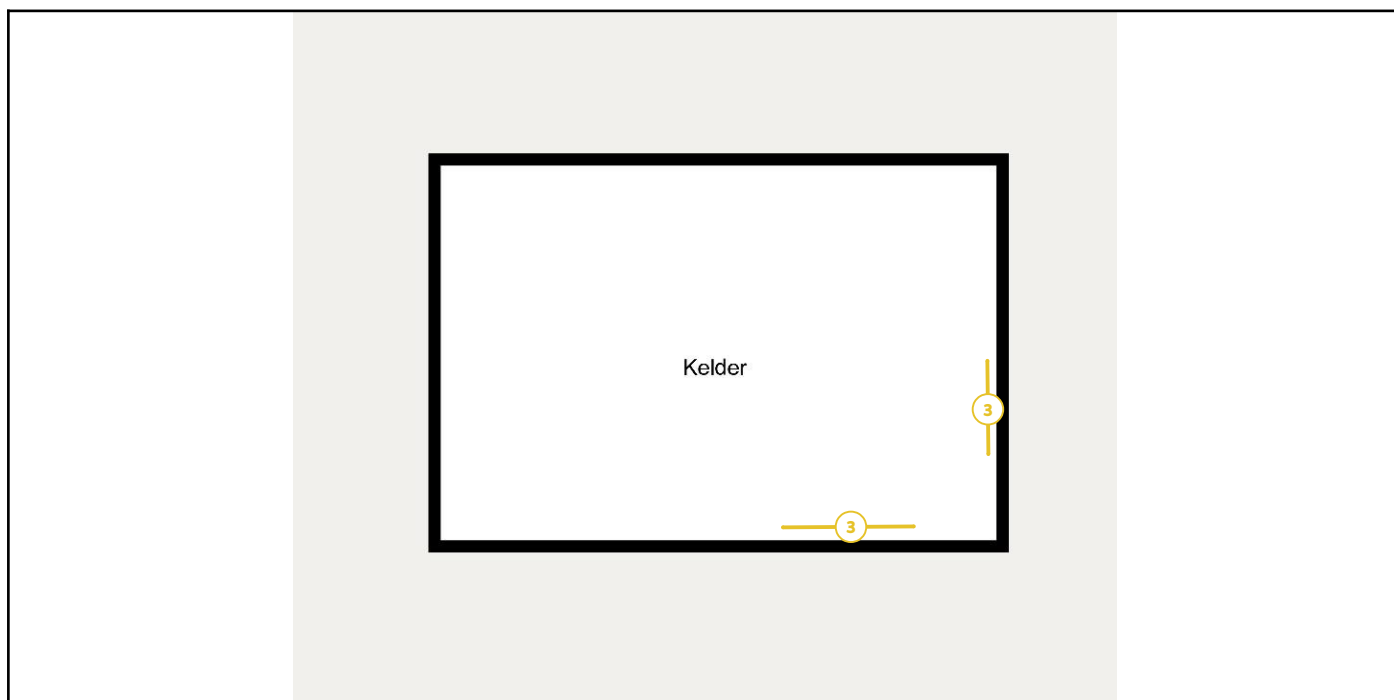
## Plan 1.1: Kelder

Beschrijving	Type	Actie
3. Bakeliet zekeringen/teller	Asbestmateriaal	Zorgvuldig beheren

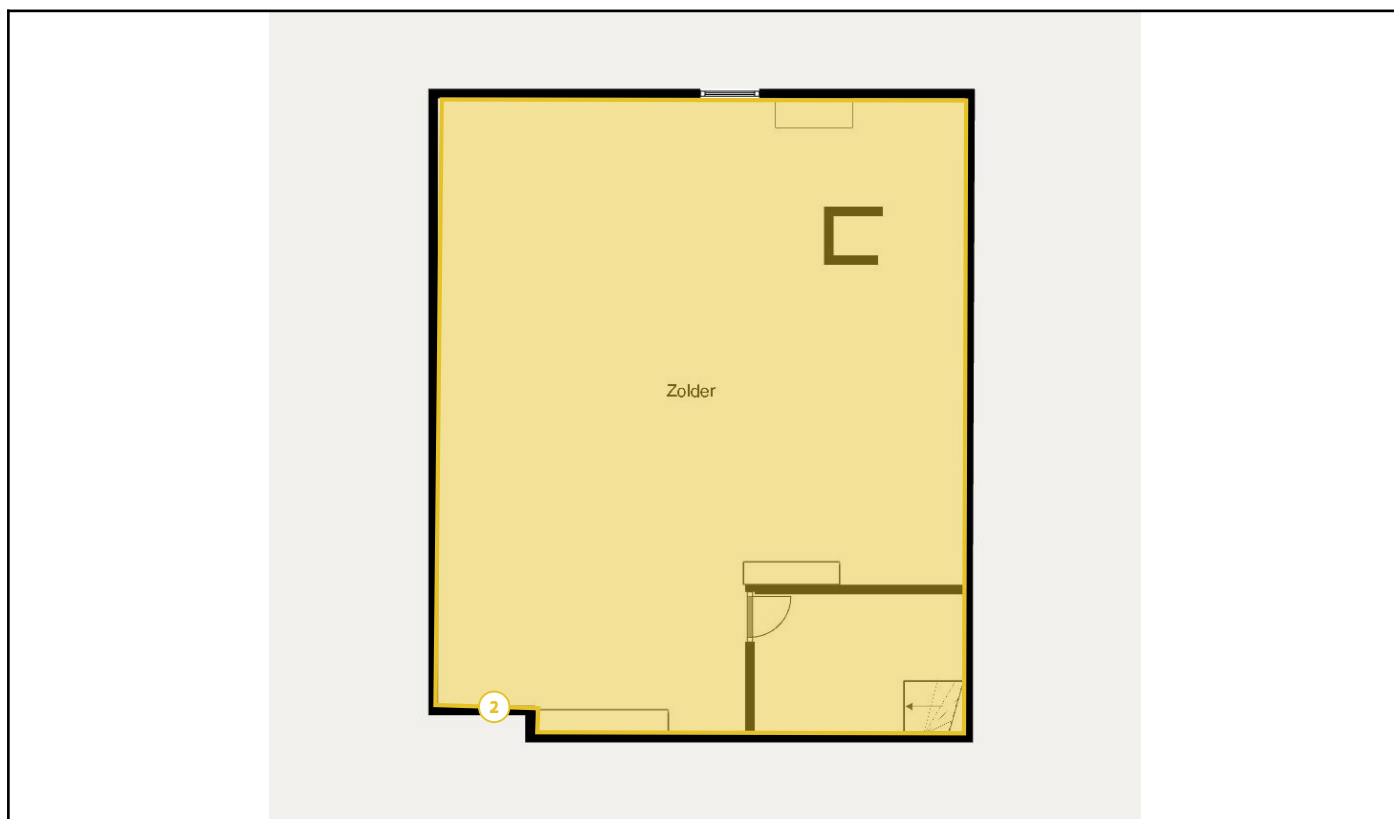
## Plan 1.4: Zolder

Beschrijving	Type	Actie
2. Menuiserie onderdak	Asbestmateriaal	Zorgvuldig beheren

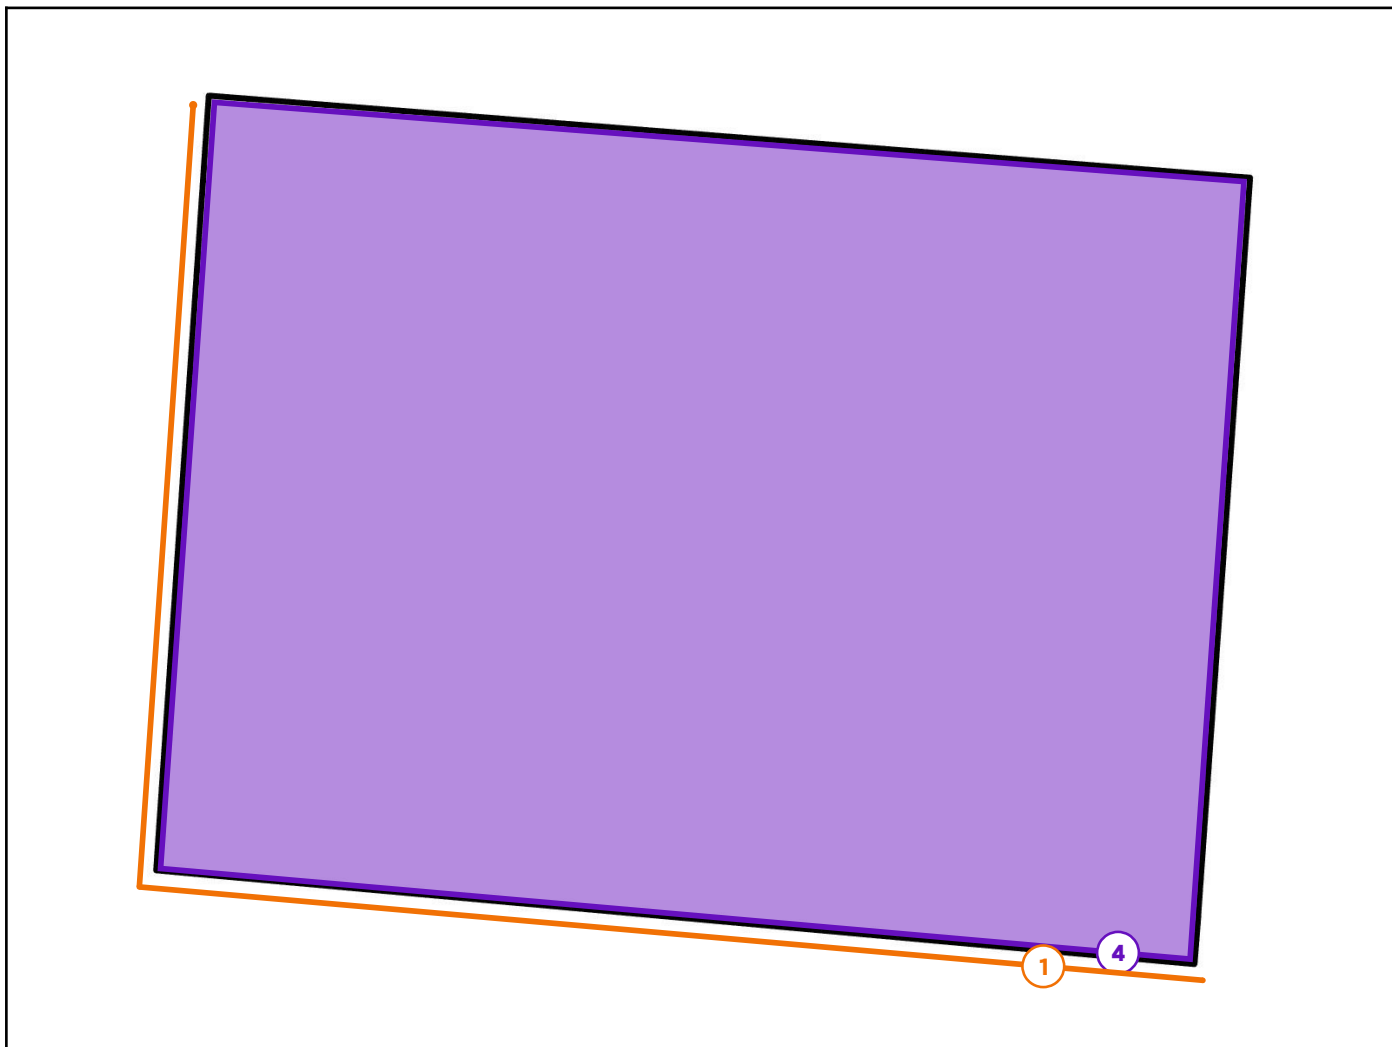
## Plan 2.1: Bijgebouw plan

Beschrijving	Type	Actie
1. Leien gevel tuinhuis	Asbestmateriaal	Verwijderen
4. Bouwvallig tuinhuis	Beperking	-

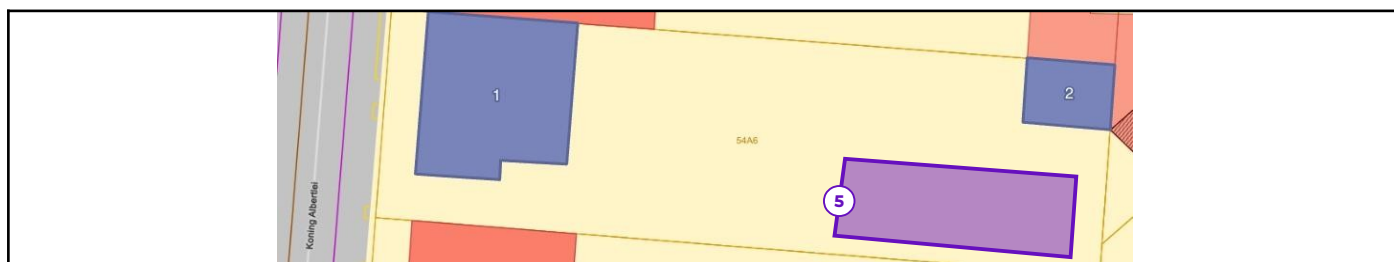
## Plan 2.2: Overwoekering

Beschrijving	Type	Actie
5. Overwoekering tuin	Beperking	-

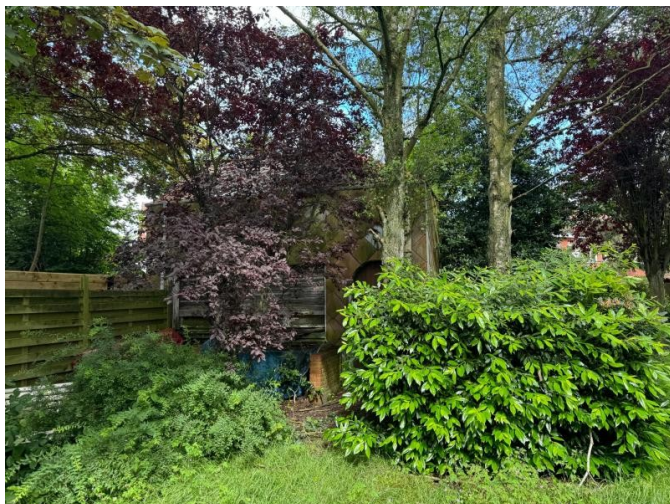
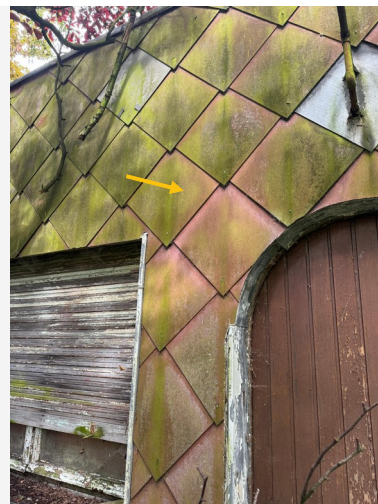
Het asbestmateriaal valt onder de mijlpaal van 2034.

Eindbeoordeling materiaalrisico	Laag materiaalrisico en/of verlaagde kans op vezelvrijgave
---------------------------------	--

Gebondenheid	Categorie 1: hechtgebonden in oorsprong
Asbestsoort (vezeltype)	Crocidoliet aanwezig
Asbestconcentratie	Laag (< 50%)
Afschermingsgraad van het gehele materiaal	Geheel of deels vrij aan de buitenlucht
Toestand van het materiaal	Licht beschadigd, licht verweerd. Intact materiaal type Pical – asbestboard of categorie III 'gebondenheid'

Beschrijving	Leien gevel tuinhuis
Omgeving	Buiten
Primaire drager	Wand buitenschil
Asbestmateriaal	Dak- en gevelbekleding - Lei, shingle
Bindmiddel van asbestmateriaal	Cement
Gebondenheid op basis van bindmiddel	Hecht
Hoeveelheid (oppervlakte - aantal)	<ul style="list-style-type: none"><li>• 32,00 m<sup>2</sup> - 1 stuk</li></ul>
Totale oppervlakte	32,00 m <sup>2</sup>
Eenvoudig bereikbaar	Ja
Bevestigingswijze	<ul style="list-style-type: none"><li>• Genageld, geniet</li></ul>
Identificatiemethode	Vaststelling zonder monstername
Destructieve handeling voor identificatie	Nee

Verwijderen

- Zorg voor een veilig beheer. Vermijd het beschadigen van het asbestmateriaal. Controleer de toestand jaarlijks op wijzigingen.
- Hemelwater dat afspoelt van asbestcement daken of gevels kan asbestdeeltjes bevatten. Gebruik het enkel voor gesloten circuits (bv. spoelen toiletten). Reinig na het vervangen van het dak of de gevel de dakgoten en regenwaterput of -ton om asbesthoudend sediment of slib te verwijderen

- Eenvoudige handelingen: mag via doe-het-zelf of door werknemer(s) met opleidingsattest eenvoudige handelingen  
Hechtgebonden buitentoepassing mag je zelf verwijderen of via aannemer met EH opleiding, leien dienen in 1 geheel verwijderd te worden zonder breken. Draag hierbij de nodige beschermingsmiddelen (FFP3, tyvek en handschoenen.)

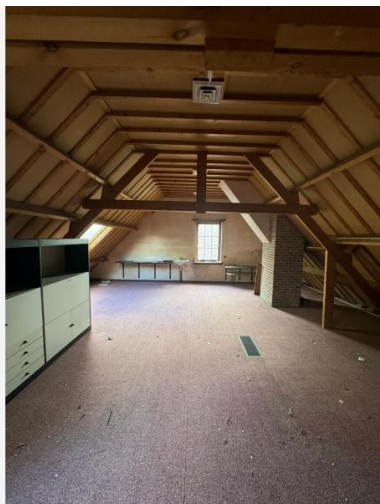
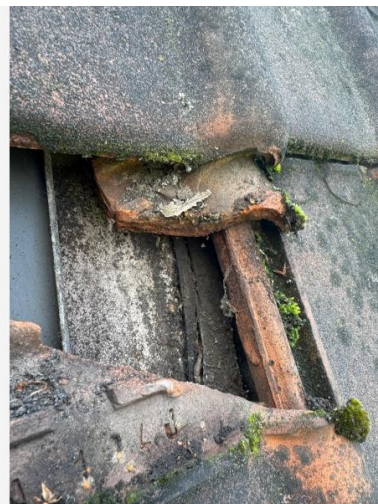
Het asbestmateriaal valt onder de mijlpaal van 2040.

Eindbeoordeling materiaalrisico	Laag materiaalrisico en/of verlaagde kans op vezelvrijgave
---------------------------------	--

Gebondenheid	Categorie 1: hechtgebonden in oorsprong
Asbestsoort (vezeltype)	Crocidoliet aanwezig
Asbestconcentratie	Laag (< 50%)
Afschermingsgraad van het gehele materiaal	Geheel of deels vrij aan de buitenlucht
Toestand van het materiaal	Licht beschadigd, licht verweerd. Intact materiaal type Pical – asbestboard of categorie III 'gebondenheid'

Beschrijving	Menuiserite onderdak
Omgeving	Buiten
Primaire drager	Schuin dak
Asbestmateriaal	Plaat, paneel, tablet - Type Menuiserite
Bindmiddel van asbestmateriaal	Cement
Gebondenheid op basis van bindmiddel	Hecht
Hoeveelheid (oppervlakte - dikte - aantal)	<ul style="list-style-type: none"><li>• 100,00 m<sup>2</sup> - 1,00 cm - 1 stuk</li></ul>
Totaal volume	1,00 m <sup>3</sup>
Eenvoudig bereikbaar	Nee <ul style="list-style-type: none"><li>• Verwijdering tast de bouwkundige integriteit aan.</li></ul>
Bevestigingswijze	<ul style="list-style-type: none"><li>• Genageld, geniet</li></ul>
Identificatiemethode	Vaststelling zonder monsternamen
Destructieve handeling voor identificatie	Nee
Opmerking	Het onderdak is langs binnen niet zichtbaar, aangezien deze met houtvezelplaten is afgewerkt.  Bij het opheffen van een dakpan kon er een onderdak vastgesteld worden.

Zorgvuldig beheren

- Zorg voor een veilig beheer. Vermijd het beschadigen van het asbestmateriaal. Controleer de toestand jaarlijks op wijzigingen.
- Voer bijkomende staalname(s) uit.

- Eenvoudige handelingen: enkel door erkend asbestverwijderaar  
Hechtgebonden toepassing die mag verwijderd worden via eenvoudige handelingen, indien de platen in 1 geheel kunnen verwijderd worden. Deze werken dienen van buitenschil uit verwijderd worden, en kan/mag niet van binnen uit gedaan worden aangezien platen dan zullen breken.

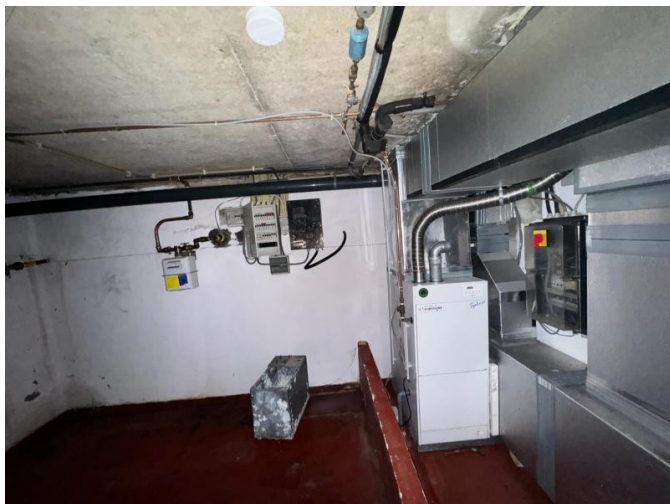
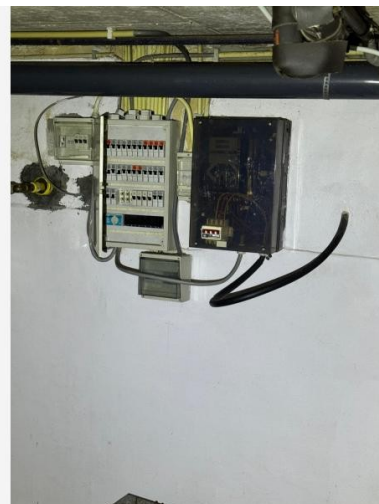
Het asbestmateriaal valt onder de mijlpaal van 2040.

Eindbeoordeling materiaalisico	Laag materiaalisico en/of verlaagde kans op vezelvrijgave
--------------------------------	---

Gebondenheid	Categorie 1: hechtgebonden in oorsprong
Asbestsoort (vezeltype)	Crocidoliet aanwezig
Asbestconcentratie	Laag (< 50%)
Afschermingsgraad van het gehele materiaal	Geheel of deels (ook) vrij aan de binnenlucht
Toestand van het materiaal	Onbeschadigd, niet verweerd

Beschrijving	Bakeliet zekeringen/teller
Omgeving	Binnen
Primaire drager	Communicatie en elektrische infrastructuur en uitrusting
Asbestmateriaal	Plaat, paneel, tablet - Type Bakeliet
Bindmiddel van asbestmateriaal	Kunststof of -hars
Gebondenheid op basis van bindmiddel	Hecht
Hoeveelheid (oppervlakte - dikte - aantal)	• 0,50 m <sup>2</sup> - 1,00 cm - 1 stuk
Totaal volume	0,005 m <sup>3</sup>
Eenvoudig bereikbaar	Ja
Bevestigingswijze	• Geschroefd
Identificatiemethode	Vaststelling zonder monstername
Destructieve handeling voor identificatie	Nee

Zorgvuldig beheren

- Zorg voor een veilig beheer. Vermijd het beschadigen van het asbestmateriaal. Controleer de toestand jaarlijks op wijzigingen.

- Eenvoudige handelingen: mag via doe-het-zelf of door werknemer(s) met opleidingsattest eenvoudige handelingen  
Hechtgebonden toepassing die kan worden losgeschroefd en in 1 geheel kan worden verwijderd.

Bakeliet zekeringen en verdeelkasten zijn asbestverdacht en kunnen best als dusdanig behandeld worden. Ze kunnen door een particulier of aannemer zelf verwijderd worden mits het nemen van de nodige voorzorgsmaatregelen. (FFP3, handschoenen, tyvek).

Hou rekening met de regelgeving omtrent de verwijdering van tellers en meters bij de bevoegde instanties.

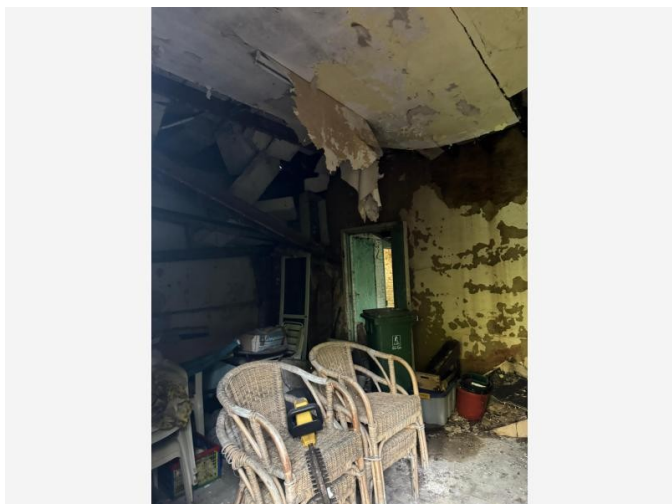
Situeringfoto

**Reden:** Het onderzoek kan niet uitgevoerd worden binnen de bepalingen van de Welzijnswet

**Uitleg van de asbestdeskundige:** Het plafond is reeds ingevallen, waardoor er geen veiligheid kan gegarandeerd worden. Er is dus geen volledige risicobeoordeling mogelijk van dit gebouw.

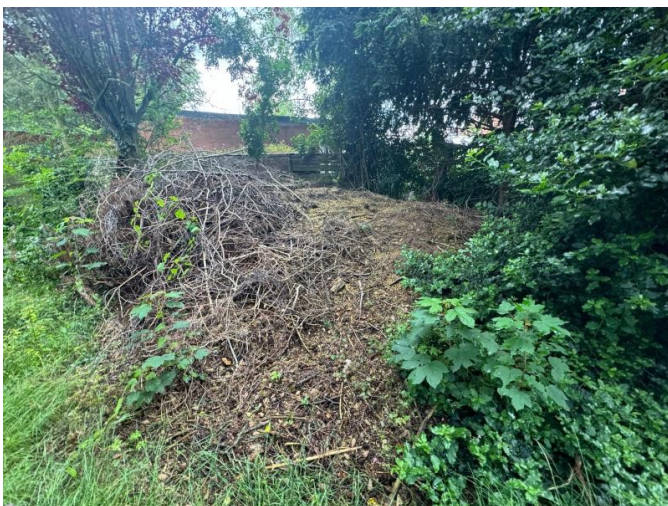
*Situeringfoto*

**Reden:** Overwoekerende vegetatie

**Uitleg van de asbestdeskundige:** Over het domein is overwoekering aanwezig, wat niet op korte termijn in orde gebracht kan worden. Op het eerste zicht geen asbestverdachte materialen, maar een volledige risicobeoordeling was niet mogelijk.

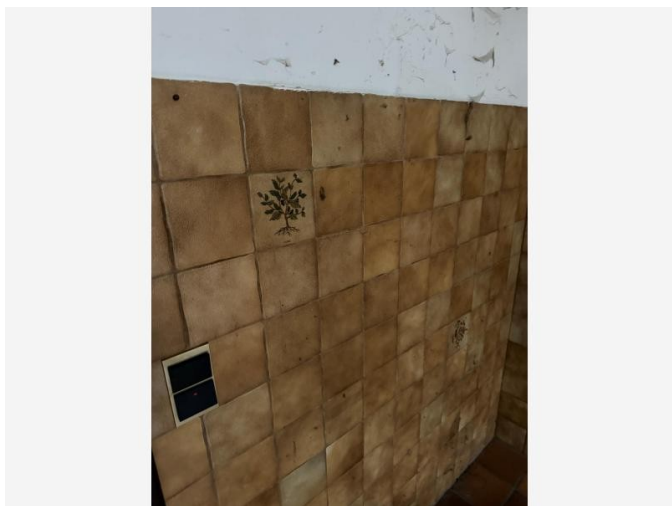
Vrije foto

De lijmlaag is niet bereikbaar zonder destructief onderzoek en dient verder onderzocht te worden als de tegels van de wand worden verwijderd. Asbesthoudende tegellijm werd gebruikt tot midden jaren '80.

Identificatiemethode	Redelijk vermoeden
Primaire drager	Binnenwand
(Asbest)materiaal	In-situ afwerkingslagen - Lijmlaag
Bindmiddel	Lijm
Gebondenheid bindmiddel	Hecht

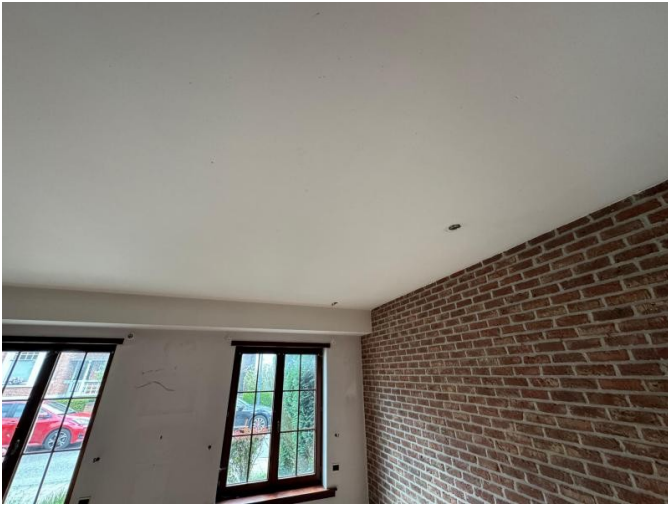
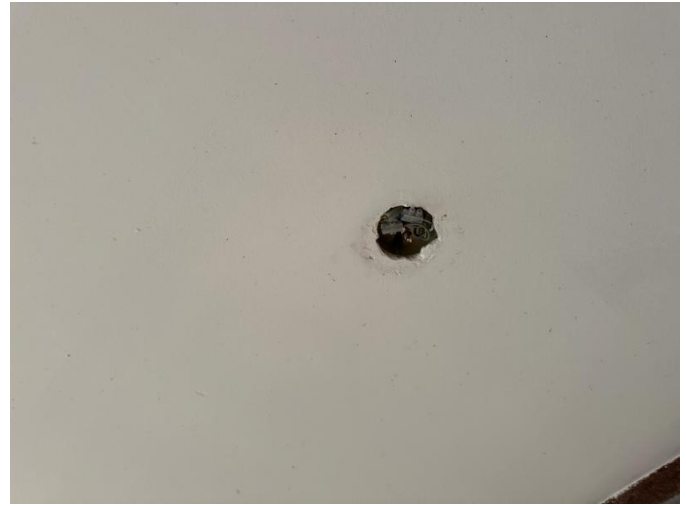
## Fiche 7: Pleisterwerk plafond

Geen asbest

#	Type	Referentie	Resultaat
7.1	Mengmonster	8294956	Geen asbest

<b>Beschrijving</b>	Pleisterwerk plafond
<b>Omgeving</b>	Binnen
<b>Primaire drager</b>	Plafond
<b>Bindmiddel van materiaal</b>	Gips - kalk
<b>Gebondenheid op basis van bindmiddel</b>	Niet-hechtgebonden
<b>Hoeveelheid (oppervlakte - dikte - aantal)</b>	• 130,00 m <sup>2</sup> - 1,00 cm - 1 stuk
<b>Totaal volume</b>	1,30 m <sup>3</sup>
<b>Identificatiemethode</b>	Vaststelling met monstername
<b>Destructieve handeling voor identificatie</b>	Nee

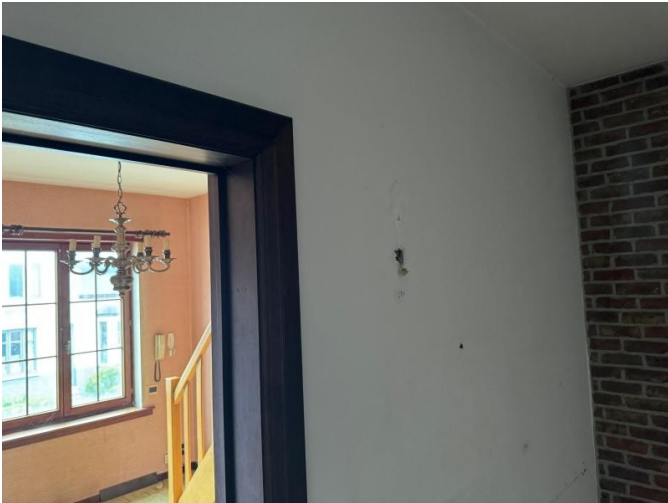
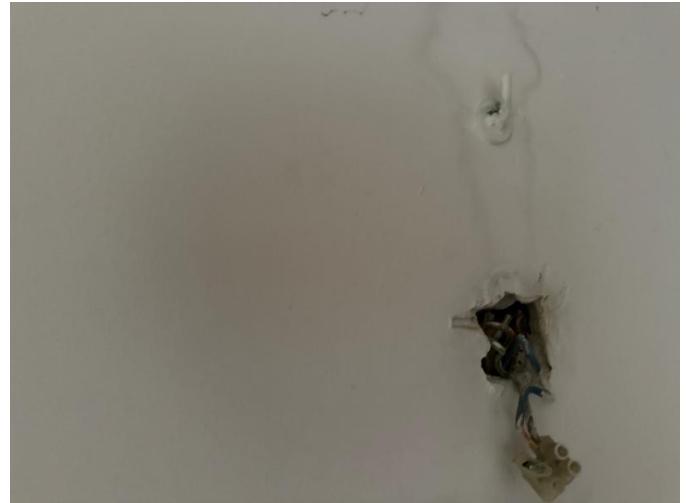
## Fiche 8: Pleisterwerk binnenmuren

Geen asbest

#	Type	Referentie	Resultaat
8.1	Mengmonster	8294955	Geen asbest

Beschrijving	Pleisterwerk binnenmuren
Omgeving	Binnen
Primaire drager	Binnenwand
Bindmiddel van materiaal	Gips - kalk
Gebondenheid op basis van bindmiddel	Niet-hechtgebonden
Hoeveelheid (oppervlakte - dikte - aantal)	• 520,00 m <sup>2</sup> - 1,00 cm - 1 stuk
Totaal volume	5,20 m <sup>3</sup>
Identificatiemethode	Vaststelling met monsternamen
Destructieve handeling voor identificatie	Nee
Opmerking	Badkamer is volledig betegeld en zolder afgewerkt met voorzetwanden.
