Asbestinventarisatetest

Ter Rivierenlaan 14, 2100 Antwerpen

Attestnummer : 20240910-000361.000

Niet-asbestveilig

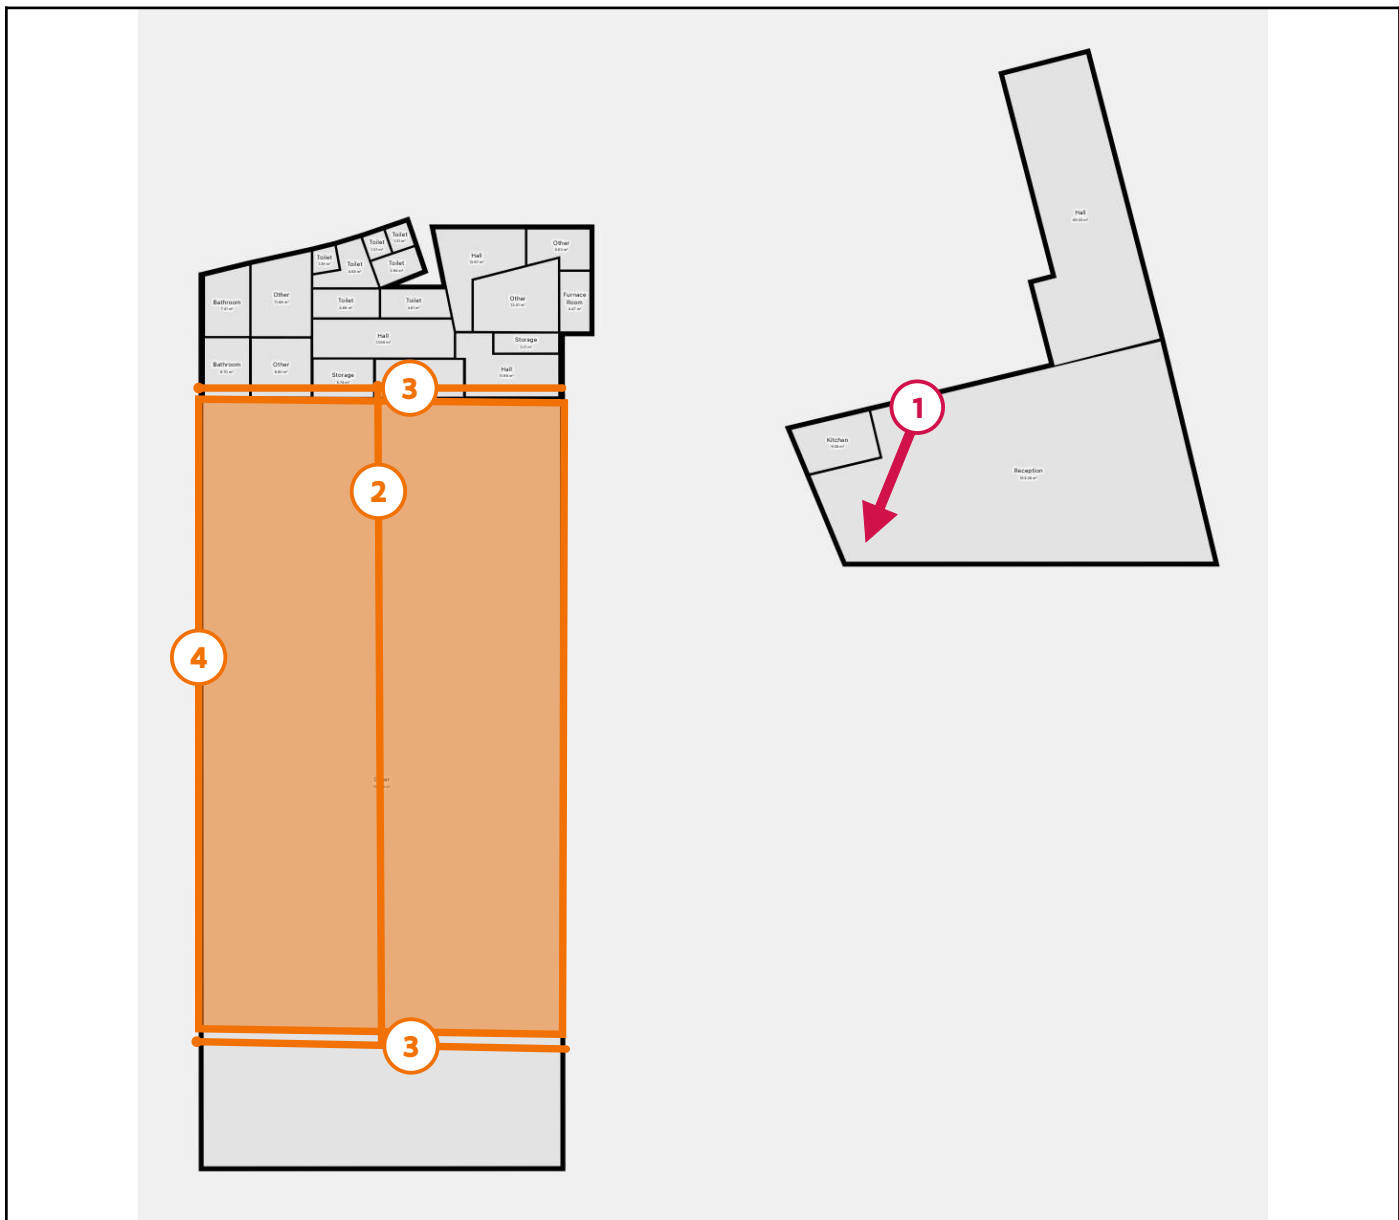
Plan 1.3: Sporthal: Golfplaten / Windveren / Daknok / Afval

Beschrijving	Type	Actie
1. Cementplaatje	Asbestmateriaal	Dringend verwijderen
2. Daknok	Asbestmateriaal	Verwijderen
3. Windveren	Asbestmateriaal	Verwijderen
4. Golfplaten dak	Asbestmateriaal	Verwijderen

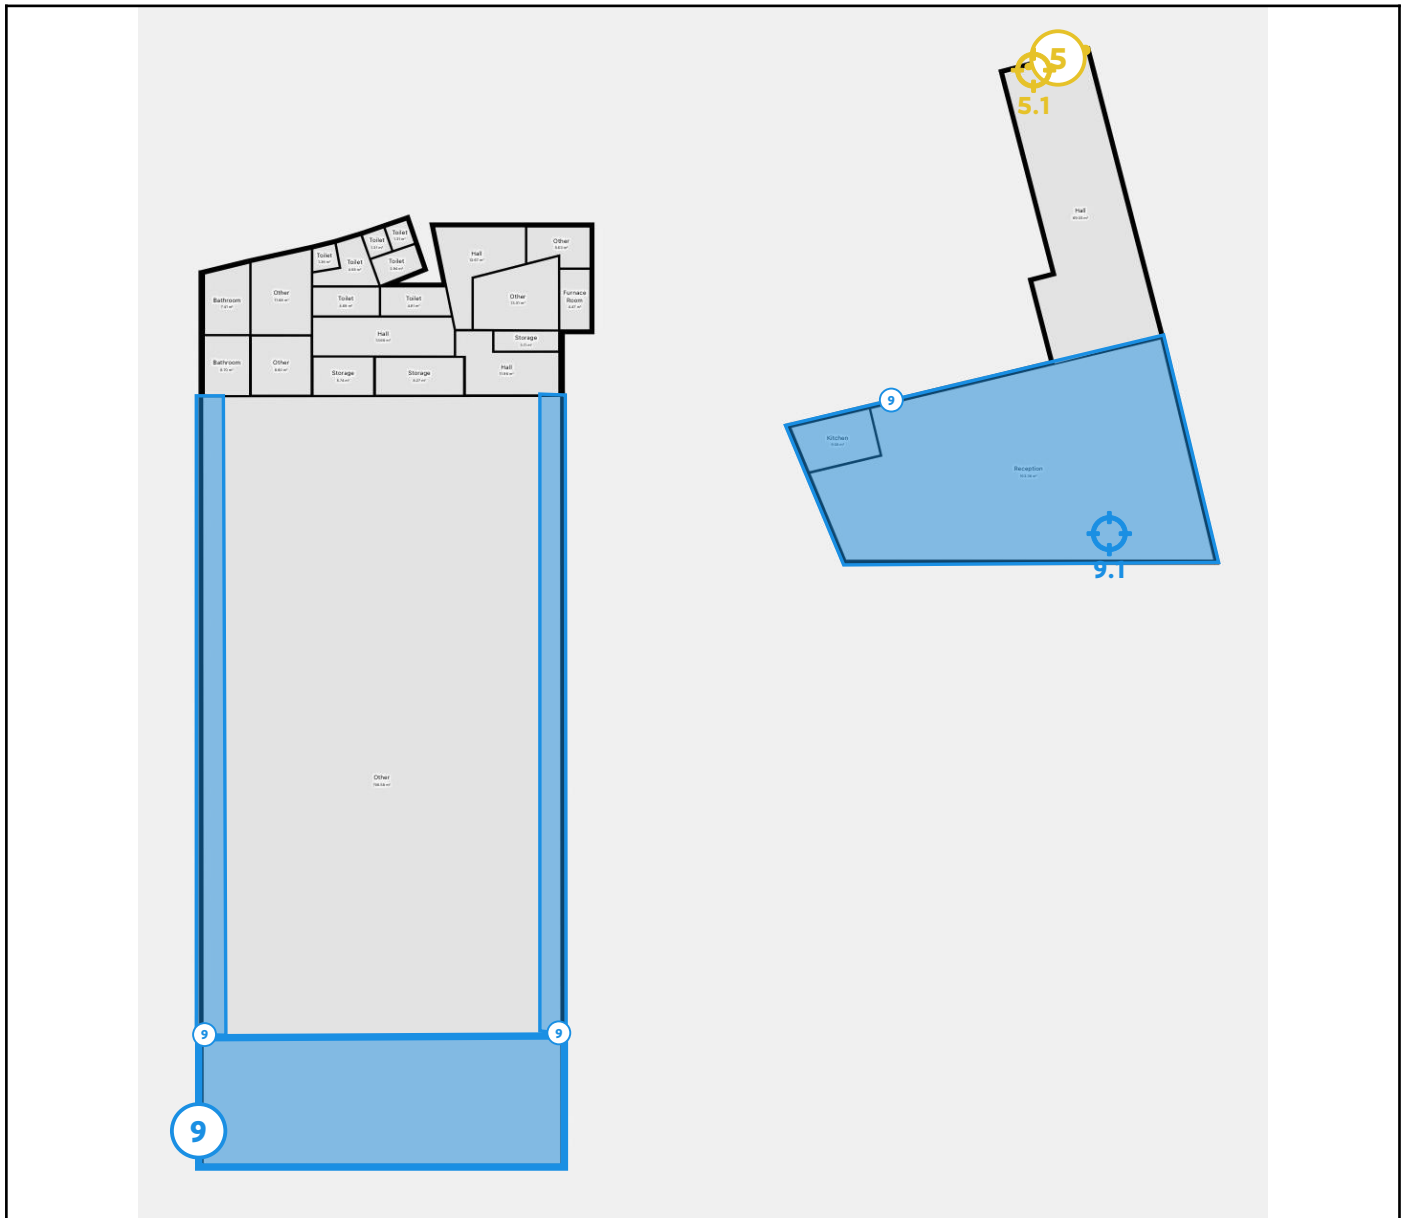
Plan 1.4: Sporthal: Roofing / Stopverf

Beschrijving	Type	Actie
5. Stopverf	Asbestmateriaal	Zorgvuldig beheren
5.1 Code: 5	Puntmonster	-
9. Roofing	Geen asbest	-
9.1 Code: 3	Puntmonster	-

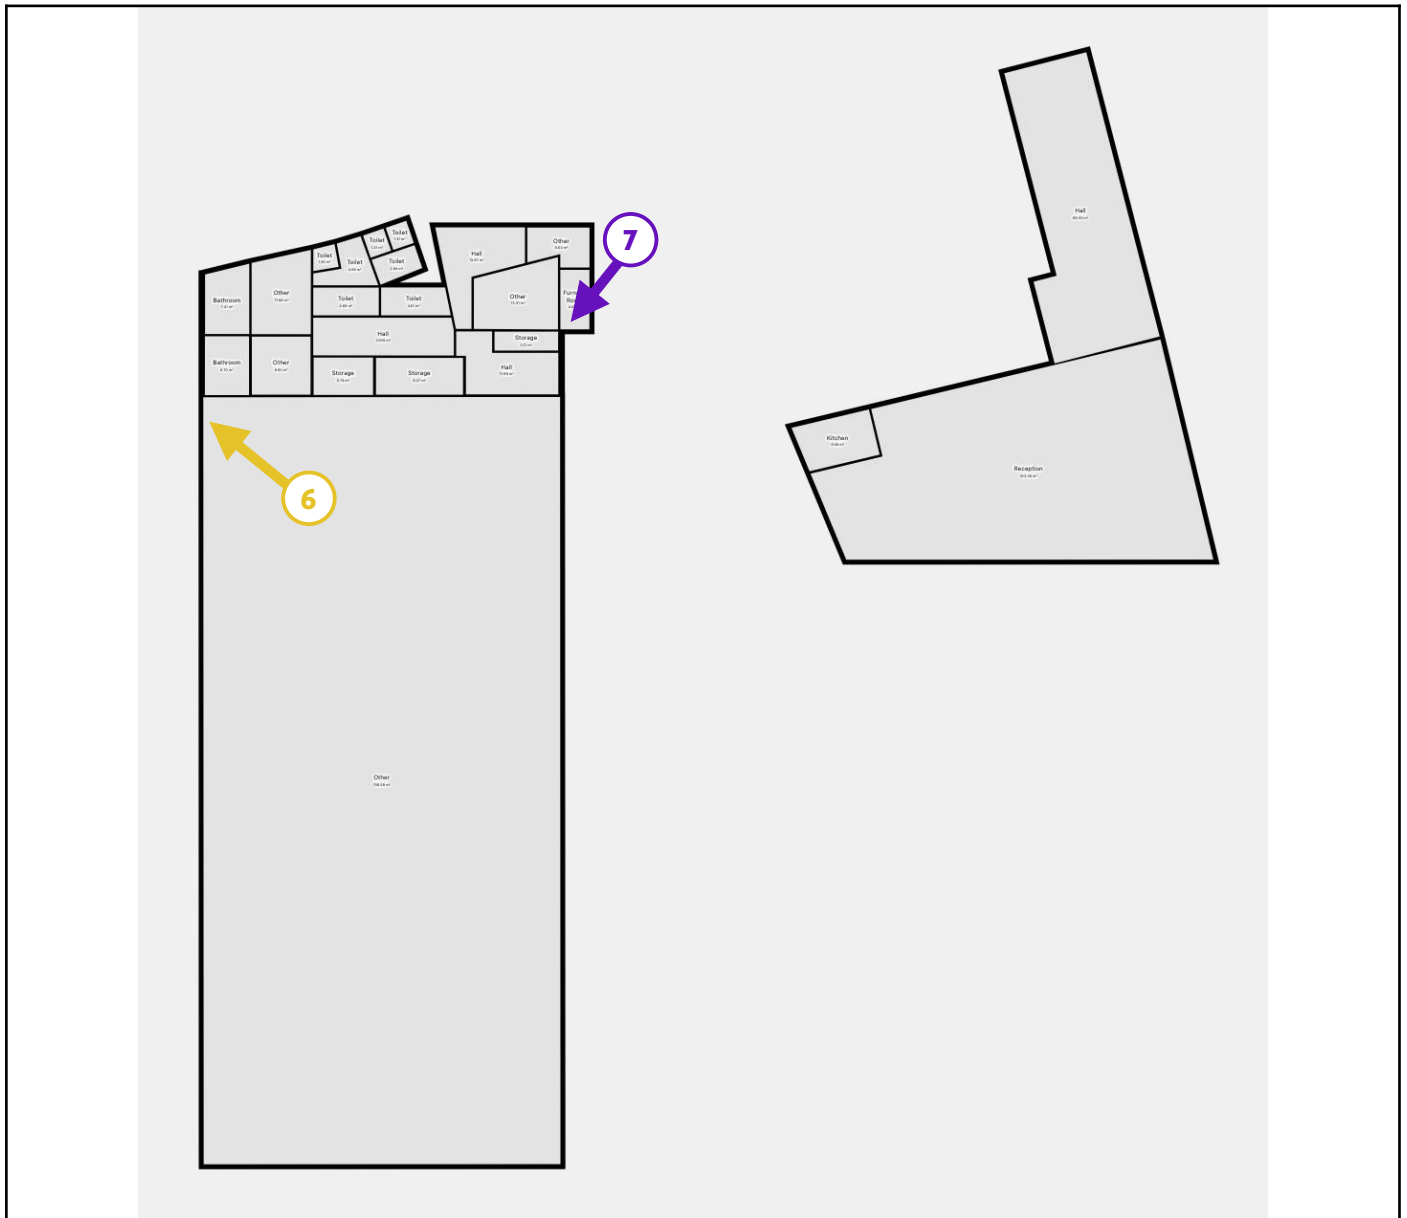
Plan 1.5: Sporthal: Geiser / Bakeliet

Beschrijving	Type	Actie
6. Bakeliet	Asbestmateriaal	Zorgvuldig beheren
7. Geiser Vaillant	Advies	-

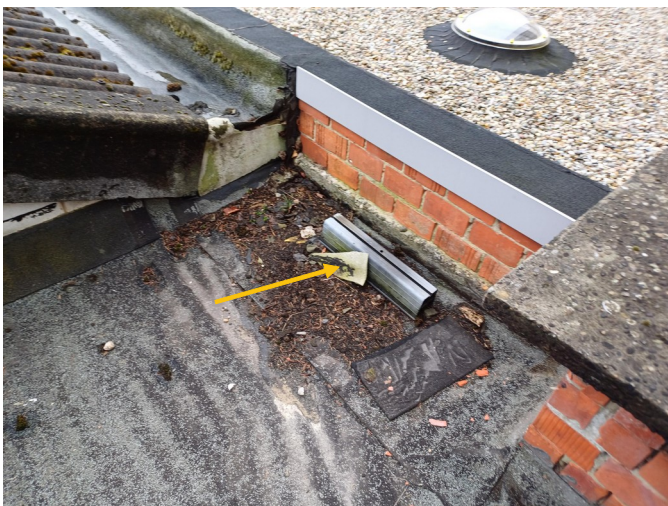
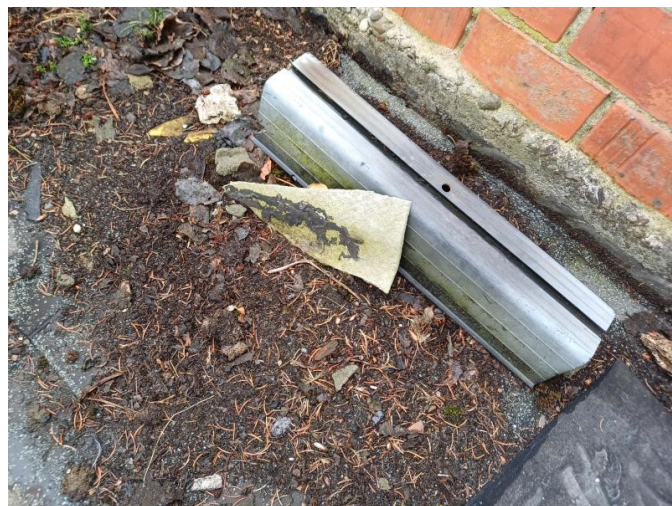
Het asbestmateriaal valt onder de mijlpaal van 2040.

Dringend verwijderen

Beschrijving	Cementplaatje
Type afvalstof	Betreft stock-voorraad of gedemonteerde asbestmaterialen
Aanwezige resten	Betreft een enkele klein stukje cementplaat.
Omgeving	Buiten
Primaire drager	Plat dak
Asbestmaterialen	<ul style="list-style-type: none">• Plaat, paneel, tablet - Generiek
Bindmiddel van asbestmateriaal	Cement
Gebondenheid op basis van bindmiddel	Hecht
Hoeveelheid (gewicht - aantal)	<ul style="list-style-type: none">• 0,50 kg - 1 stuk
Totaal gewicht	0,50 kg
Eenvoudig bereikbaar	Ja
Identificatiemethode	Vaststelling zonder monstername
Opmerking	De vermelde hoeveelheid betreft een beredeneerde schatting. Er worden geen rechten verleend aan deze hoeveelheid

- Verwijder het asbestafval.

- Eenvoudige handelingen: mag via doe-het-zelf of door werknemer(s) met opleidingsattest eenvoudige handelingen
EH via doe-het zelf

Bij de gemeente of het plaatselijk containerpark kan je afsluitzakken opvragen om het afval dubbel te verpakken en het af te voeren als hechtgebonden materiaal naar het containerpark. Bescherm jezelf voldoende met de nodige PBM's (mondmasker FFP3, handschoenen, Tyvec, ...).

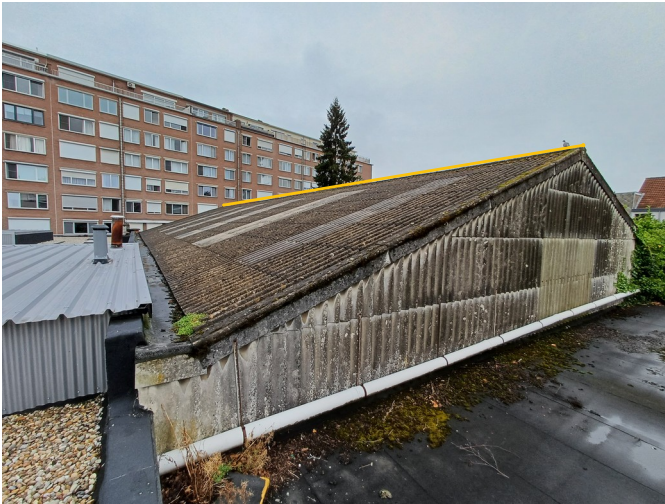
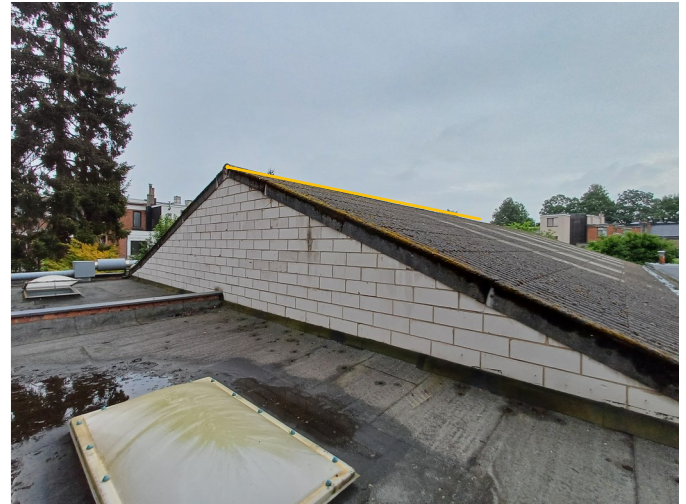
Het asbestmateriaal valt onder de mijlpaal van 2034.

Verwijderen

Reinigen/afschuren/ontmossen nokken (nokken mogen op geen enkele manier gereinigd of afgeschuurd worden. Totaalverbod sinds 27 april 2019)

Herstelwerkzaamheden zoals verwijderen van deels beschadigde nokdelen vervangen door nieuwe nokken kan aanleiding geven tot blootstelling, gebruik persoonlijke beschermingsmiddelen tijdens deze werken. (mondmasker ffp3, handschoenen, tyvec).

Eindbeoordeling materiaalrisico	Verhoogd materiaalrisico en/of verhoogde kans op vezelvrijgave
---------------------------------	--

Gebondenheid	Categorie 1: hechtgebonden in oorsprong
Asbestsoort (vezeltype)	Crocidoliet aanwezig
Asbestconcentratie	Laag (< 50%)
Afschermingsgraad van het gehele materiaal	Geheel of deels vrij aan de buitenlucht
Toestand van het materiaal	Matig beschadigd, matig verweerd

Beschrijving	Daknok
Omgeving	Buiten
Primaire drager	Schuin dak
Asbestmateriaal	Dak- en gevelbekleding - Nok, windveer, boeiboord
Bindmiddel van asbestmateriaal	Cement
Gebondenheid op basis van bindmiddel	Hecht
Hoeveelheid (oppervlakte - aantal)	<ul style="list-style-type: none">• 17,00 m² - 1 stuk
Totale oppervlakte	17,00 m ²
Eenvoudig bereikbaar	Ja
Bevestigingswijze	<ul style="list-style-type: none">• Geschroefd• Onbekend
Identificatiemethode	Vaststelling zonder monsternamen
Destructieve handeling voor identificatie	Nee
Opmerking	De daknok werd visueel en volgens expertise als asbestverdacht beschouwd. De vermelde oppervlaktes, diktes en volumes betreffen een beredeneerde schatting. Er worden geen rechten verleend aan deze oppervlaktes/diktes/volumes.

- Verwijder dit asbestmateriaal zo snel mogelijk. Volg de toestand goed op.

- Eenvoudige handelingen: mag via doe-het-zelf of door werknemer(s) met opleidingsattest eenvoudige handelingen
EH via doe-het zelf Dragen van de nodige beschermingsmiddelen (mondmasker ffp3, handschoenen,tyvec). Indien mogelijk de ondervloer afdekken , nokken voorzichtig verwijderen, extra fixeren, niet breken , niet gooien, onmiddellijk verpakken of voorzichtig in container met asbest bag plaatsen. Indien nokken in slechte staat zijn en kans bestaat op breken : Eenvoudige handeling opgeleid personeel , alle werknemer(s) moeten wel beschikken over een opleidingsattest eenvoudige handelingen 8u

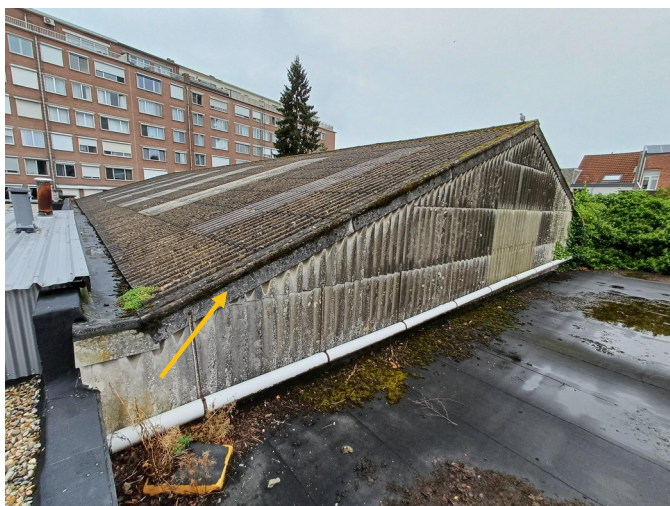
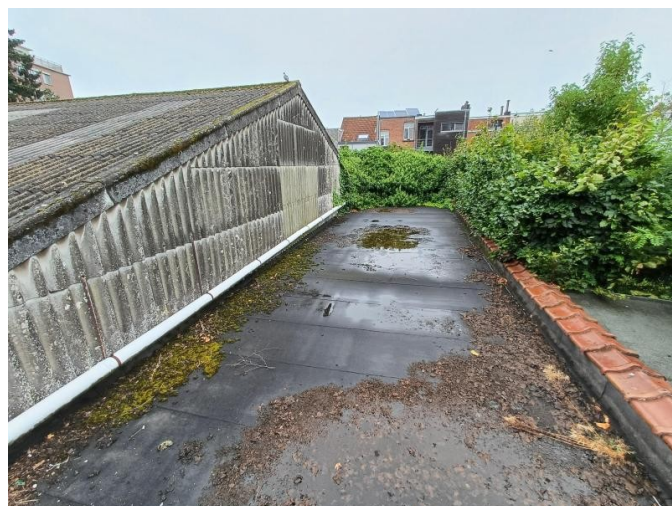
Het asbestmateriaal valt onder de mijlpaal van 2034.

Verwijderen

Reinigen/afschuren/ontmossen windveren (windveren mogen op geen enkele manier gereinigd of afgeschuurd worden. Totaalverbod sinds 27 april 2019)

Herstelwerkzaamheden zoals verwijderen van deels beschadigde windveren en vervangen door nieuwe platen kan aanleiding geven tot blootstelling, gebruik persoonlijke beschermingsmiddelen tijdens deze werken. (mondmasker ffp3, handschoenen, tyvec).

Eindbeoordeling materiaalrisico	Verhoogd materiaalrisico en/of verhoogde kans op vezelvrijgave
---------------------------------	--

Gebondenheid	Categorie 1: hechtgebonden in oorsprong
Asbestsoort (vezeltype)	Crocidoliet aanwezig
Asbestconcentratie	Laag (< 50%)
Afschermingsgraad van het gehele materiaal	Geheel of deels vrij aan de buitenlucht
Toestand van het materiaal	Matig beschadigd, matig verweerd

Beschrijving	Windveren
Omgeving	Buiten
Primaire drager	Schuin dak
Asbestmateriaal	Dak- en gevelbekleding - Nok, windveer, boeiboord
Bindmiddel van asbestmateriaal	Cement
Gebondenheid op basis van bindmiddel	Hecht
Hoeveelheid (oppervlakte - aantal)	<ul style="list-style-type: none">• 12,00 m² - 2 stuks
Totale oppervlakte	24,00 m ²
Eenvoudig bereikbaar	Ja
Bevestigingswijze	<ul style="list-style-type: none">• Geschroefd• Onbekend
Identificatiemethode	Vaststelling zonder monsternamen
Destructieve handeling voor identificatie	Nee
Opmerking	De windveren zijn visueel en volgens expertise als asbestverdacht beschouwd. De vermelde oppervlaktes, diktes en volumes betreffen een beredeneerde schatting. Er worden geen rechten verleend aan deze oppervlaktes/diktes/volumes.

- Verwijder dit asbestmateriaal zo snel mogelijk. Volg de toestand goed op.

- Eenvoudige handelingen: mag via doe-het-zelf of door werknemer(s) met opleidingsattest eenvoudige handelingen
EH via doe-het zelf Dragen van de nodige beschermingsmiddelen (mondmasker ffp3, handschoenen,tyvec). Indien mogelijk de ondervloer afdekken , windveren voorzichtig verwijderen, extra fixeren, niet breken , niet gooien, onmiddellijk verpakken of voorzichtig in container met asbest bag plaatsen. Indien windveren in slechte staat zijn en kans bestaat op breken : Eenvoudige handeling opgeleid personeel , alle werknemer(s) moeten wel beschikken over een opleidingsattest eenvoudige handelingen 8u

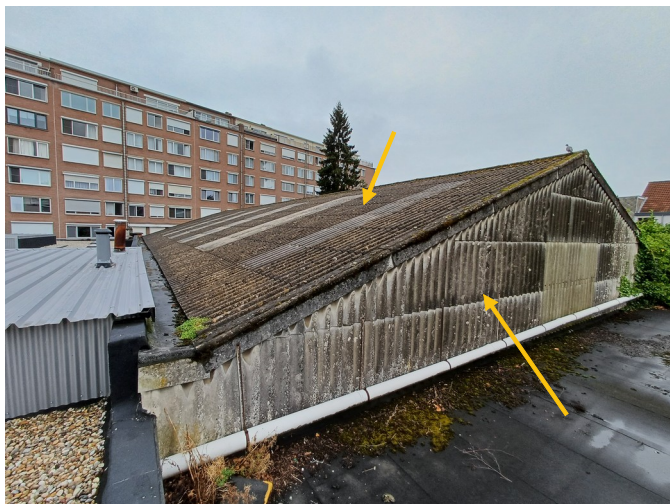
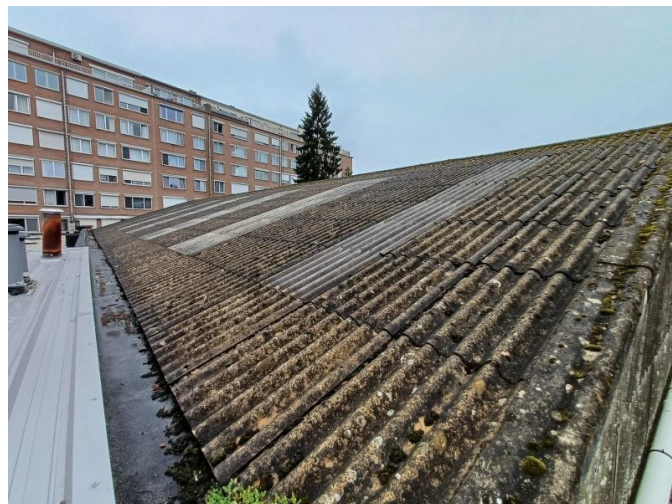
Het asbestmateriaal valt onder de mijlpaal van 2034.

Verwijderen

Reinigen/afschuren/ontmossen golfplaten (golfplaten mogen op geen enkele manier gereinigd of afgeschuurd worden. Totaalverbod sinds 27 april 2019)

Herstelwerkzaamheden zoals verwijderen van deels beschadigde golfplaten en vervangen door nieuwe platen kan aanleiding geven tot blootstelling, gebruik persoonlijke beschermingsmiddelen tijdens deze werken. (mondmasker ffp3, handschoenen, tyvec).

Eindbeoordeling materiaalrisico	Verhoogd materiaalrisico en/of verhoogde kans op vezelvrijgave
---------------------------------	--

Gebondenheid	Categorie 1: hechtgebonden in oorsprong
Asbestsoort (vezeltype)	Crocidoliet aanwezig
Asbestconcentratie	Laag (< 50%)
Afschermingsgraad van het gehele materiaal	Geheel of deels vrij aan de buitenlucht
Toestand van het materiaal	Matig beschadigd, matig verweerd

Beschrijving	Golfplaten dak
Omgeving	Buiten
Primaire drager	Schuin dak
Asbestmateriaal	Dak- en gevelbekleding - Golfplaat
Bindmiddel van asbestmateriaal	Cement
Gebondenheid op basis van bindmiddel	Hecht
Hoeveelheid (oppervlakte - aantal)	<ul style="list-style-type: none">• 1.350,00 m² - 1 stuk
Totale oppervlakte	1.350,00 m ²
Eenvoudig bereikbaar	Ja
Bevestigingswijze	<ul style="list-style-type: none">• Geschroefd
Identificatiemethode	Vaststelling zonder monsternamen
Destructieve handeling voor identificatie	Nee
Opmerking	De golfplaten zijn visueel en volgens expertise als asbestverdacht beschouwd. De vermelde oppervlaktes, diktes en volumes betreffen een berekende schatting. Er worden geen rechten verleend aan deze oppervlaktes/diktes/volumes.

- Verwijder dit asbestmateriaal zo snel mogelijk. Volg de toestand goed op.

- Eenvoudige handelingen: mag via doe-het-zelf of door werknemer(s) met opleidingsattest eenvoudige handelingen
EH via doe-het zelf Dragen van de nodige beschermingsmiddelen (mondmasker ffp3, handschoenen, tyvec). Indien mogelijk de ondervloer afdekken , golfplaten voorzichtig verwijderen, extra fixeren, niet breken , niet gooien, onmiddellijk verpakken of voorzichtig in container met asbest bag plaatsen. Indien golfplaten in slechte staat zijn en kans bestaat op breken : Eenvoudige handeling opgeleid personeel , alle werknemer(s) moeten wel beschikken over een opleidingsattest eenvoudige handelingen 8u

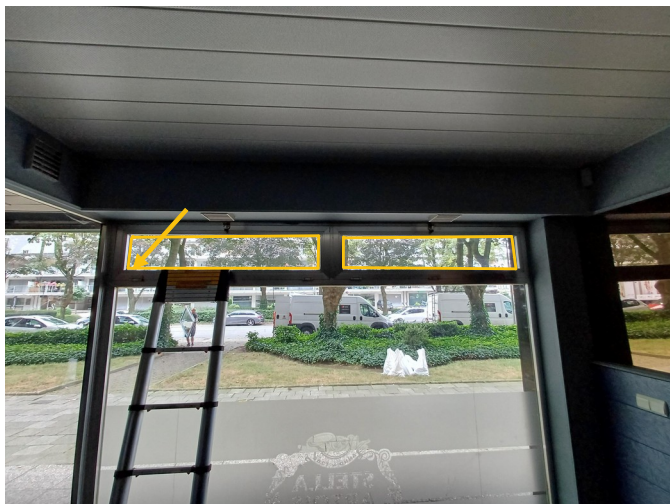
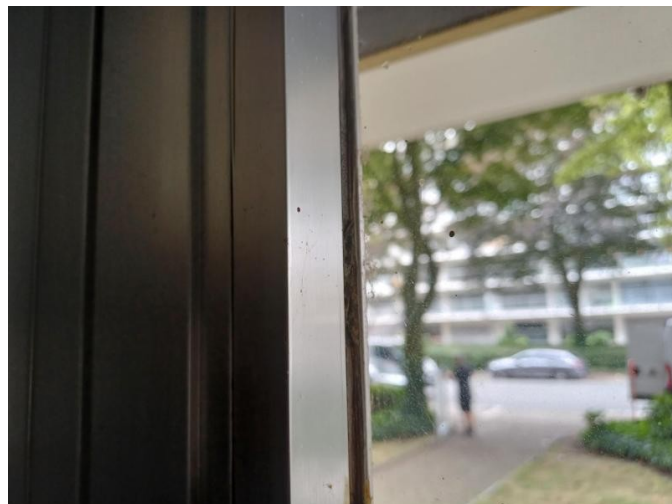
Het asbestmateriaal valt onder de mijlpaal van 2040.

Zorgvuldig beheren

Eindbeoordeling materiaalrisico	Laag materiaalrisico en/of verlaagde kans op vezelvrijgave
---------------------------------	--

Gebondenheid	Categorie 1: hechtgebonden in oorsprong
Asbestsoort (vezeltype)	Alleen chrysotiel
Asbestconcentratie	Laag (< 50%)
Afschermingsgraad van het gehele materiaal	Geheel of deels (ook) vrij aan de binnenlucht
Toestand van het materiaal	Licht beschadigd, licht verweerd. Intact calciumsilicaatmateriaal of categorie III 'gebondenheid'

#	Type	Referentie	Resultaat
5.1	Puntmonster	5	Chrysotiel

Beschrijving	Stopverf
Omgeving	Grenst aan binnen- en buitenlucht
Primaire drager	Wandopening verticaal (raam, deur, ...)
Asbestmateriaal	In-situ afwerkingslagen - Pasta, stopverf, voegsel, stopsel, vulsel, mastiek, kitten, ...
Bindmiddel van asbestmateriaal	Kitten, mastiek, pasta
Gebondenheid op basis van bindmiddel	Hecht
Hoeveelheid (gewicht - aantal)	<ul style="list-style-type: none">• 0,50 kg - 1 stuk
Totaal gewicht	0,50 kg
Eenvoudig bereikbaar	Ja
Bevestigingswijze	<ul style="list-style-type: none">• Verlijmd, ingegoten, versmeerd
Identificatiemethode	Vaststelling met monsternamen
Destructieve handeling voor identificatie	Nee
Opmerking	<p>Betreft +/- 20 lm</p> <p>Het gewicht en lm is een berekende schatting. Er worden geen rechten verleend aan deze oppervlaktes. De dikte is een schatting die voorkomt uit de monsterplaatsen en is daarom niet altijd representatief.</p>

- Zorg voor een veilig beheer. Vermijd het beschadigen van het asbestmateriaal. Controleer de toestand jaarlijks op wijzigingen.

- Eenvoudige handelingen: mag via doe-het-zelf of door werknemer(s) met opleidingsattest eenvoudige handelingen
Stopverf houten ramen:

verwijdering doe het zelf en EH opgeleid personeel : De toepassing extra fixeren en losbeitelen + dragen van de nodige beschermingsmiddelen (mondmasker ffp3, handschoenen)

De ramen kunnen eventueel in zijn geheel afgevoerd worden als asbesthoudend afval. Indien hout en glas gescheiden afgevoerd worden, mogen er geen stopverf restanten achterblijven op het houtwerk.

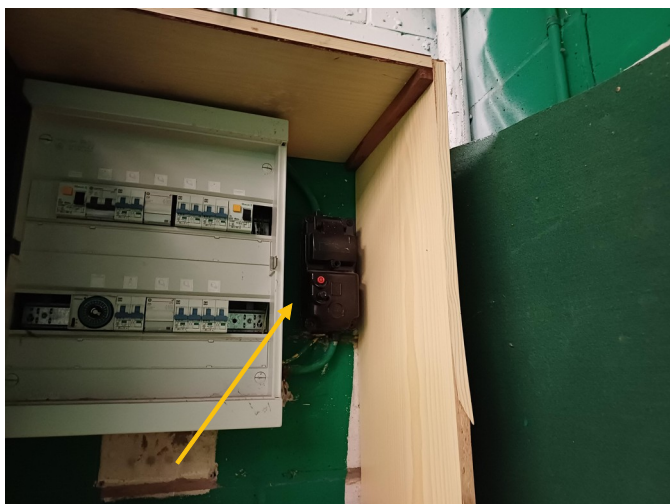
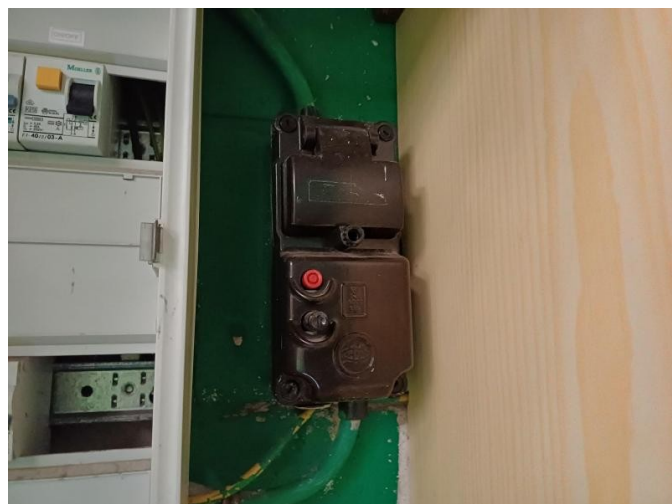
Het asbestmateriaal valt onder de mijlpaal van 2040.

Zorgvuldig beheren

Eindbeoordeling materiaalrisico	Zeer laag materiaalrisico en/of zeer lage kans op vezelvrijgave
---------------------------------	---

Gebondenheid	Categorie 1: hechtgebonden in oorsprong
Asbestsoort (vezeltype)	Crocidoliet aanwezig
Asbestconcentratie	Laag (< 50%)
Afschermingsgraad van het gehele materiaal	Stootvaste afscherming of omkasting
Toestand van het materiaal	Licht beschadigd, licht verweerd. Intact calciumsilicaatmateriaal of categorie III 'gebondenheid'

Beschrijving	Bakeliet
Omgeving	Binnen
Primaire drager	Communicatie en elektrische infrastructuur en uitrusting
Asbestmateriaal	Bakeliet
Bindmiddel van asbestmateriaal	Kunststof of -hars
Gebondenheid op basis van bindmiddel	Hecht
Hoeveelheid (gewicht - aantal)	<ul style="list-style-type: none">• 0,50 kg - 1 stuk
Totaal gewicht	0,50 kg
Eenvoudig bereikbaar	Ja
Bevestigingswijze	<ul style="list-style-type: none">• Geklemd• Onbekend
Identificatiemethode	Vaststelling zonder monstername
Destructieve handeling voor identificatie	Nee
Opmerking	De vermelde oppervlaktes, diktes, gewichten en volumes betreffen een beredeneerde schatting. Er worden geen rechten verleend aan deze oppervlaktes/diktes/volumes.

- Zorg voor een veilig beheer. Vermijd het beschadigen van het asbestmateriaal. Controleer de toestand jaarlijks op wijzigingen.

- Eenvoudige handelingen: mag via doe-het-zelf of door werknemer(s) met opleidingsattest eenvoudige handelingen
Schakelaars, stopcontacten en andere gelijkaardige toepassingen kunnen eenvoudig losgeschroefd worden --> EH doe-het-zelf. Afgesloten of verzegelde kast --> EH opgeleid techniker personeel 8u basisopleiding asbest.

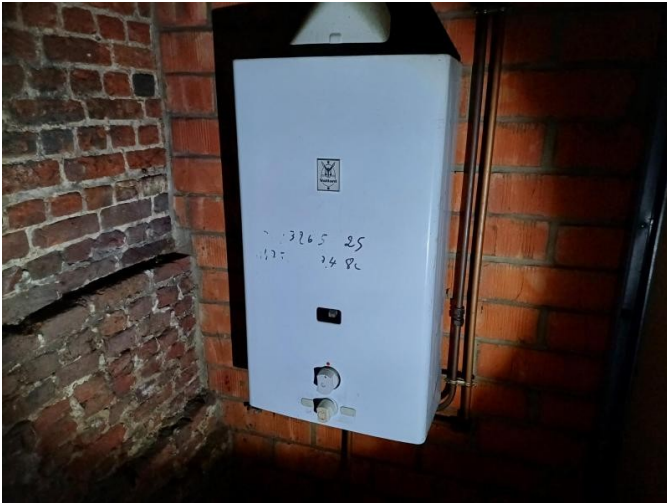
Vrije foto

De geiser vertoont geen duidelijke informatie. Laat deze controleren door ene opgeleid techniker (8u asbest).

Identificatiemethode	Redelijk vermoeden
Primaire drager	Sanitaire infrastructuur en uitrusting (toe- en afvoer)

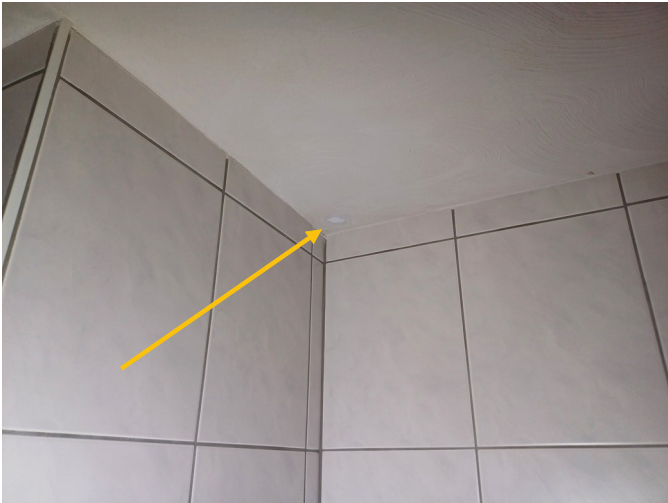
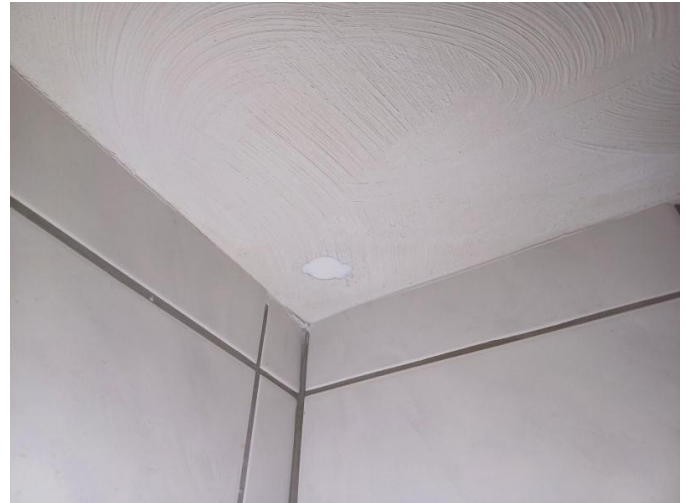
Fiche 8: Pleisterwerk plafonds

Geen asbest

#	Type	Referentie	Resultaat
8.1	Mengmonster	2	Geen asbest

Beschrijving	Pleisterwerk plafonds
Omgeving	Binnen
Primaire drager	Plafond
Bindmiddel van materiaal	Gips - kalk
Gebondenheid op basis van bindmiddel	Niet-hechtgebonden
Hoeveelheid (oppervlakte - dikte - aantal)	• 65,00 m ² - 0,50 cm - 1 stuk
Totaal volume	0,325 m ³
Identificatiemethode	Vaststelling met monstername
Destructieve handeling voor identificatie	Nee
Opmerking	<p>Volgens het inspectieprotocol is een monstername van het pleisterwerk verplicht om dit te identificeren als niet-asbesthoudend. Locatie staalnames: individuele ruimte: Gang / natte ruimte: Sanitair / stookplaats: NVT / traphal: Trap</p> <p>De vermelde oppervlaktes en volumes betreffen een beredeneerde schatting. Er worden geen rechten verleend aan deze oppervlaktes/volumes. De dikte is een schatting die voorkomt uit de monsterplaatsen en is daarom niet altijd representatief.</p> <p>Niet aangeduide plafonds op het grondplan wijst op niet verdachte plafonds (hout, gips, ...).</p> <p>Het is niet duidelijk of er pleisterwerk aanwezig is achter deze valse plafonds, het is aangewezen om bijkomend onderzoek uit te voeren bij werken.</p>

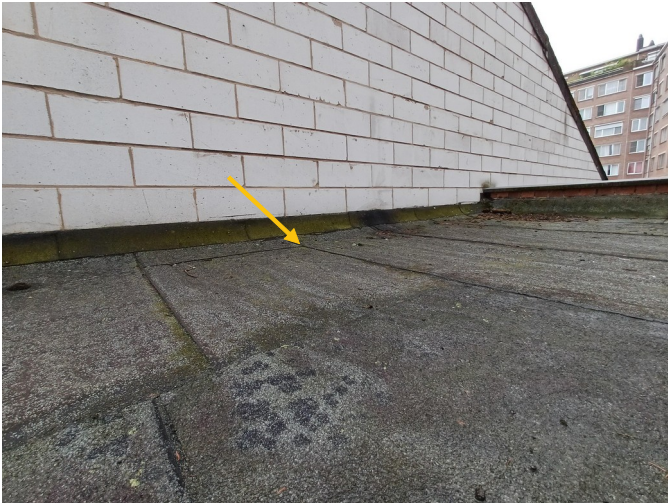
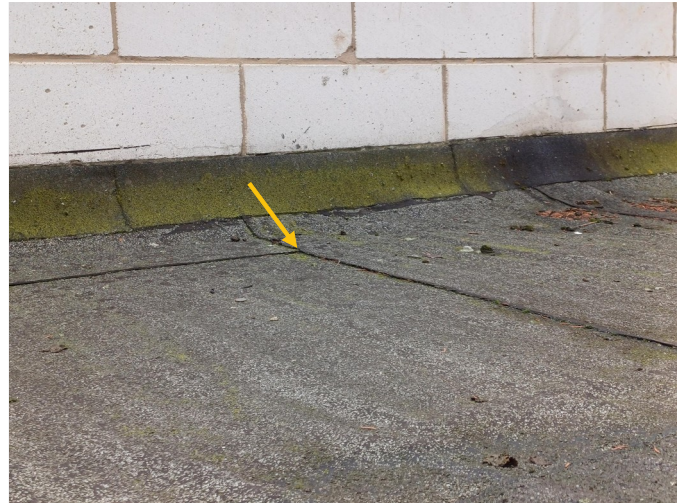
Fiche 9: Roofing

Geen asbest

#	Type	Referentie	Resultaat
9.1	Puntmonster	3	Geen asbest

Beschrijving	Roofing
Omgeving	Buiten
Primaire drager	Plat dak
Bindmiddel van materiaal	Bitumen (roofing, teer, asfalt)
Gebondenheid op basis van bindmiddel	Hecht
Hoeveelheid (oppervlakte - aantal)	• 120,00 m ² - 1 stuk
Totale oppervlakte	120,00 m ²
Identificatiemethode	Vaststelling met monstername
Destructieve handeling voor identificatie	Nee
Opmerking	Er werd een staal genomen aan een overlappend stuk roofing waardoor de waterdichtheid van de dakbedekking niet in het gedrang komt. Het is niet duidelijk of er asbestverdachte onderlagen aanwezig zijn. Extra controle/staalname aangewezen bij renovatiewerken. De vermelde oppervlaktes, diktes en volumes betreffen een bereedeneerde schatting. Er worden geen rechten verleend aan deze oppervlaktes/diktes/volumes.

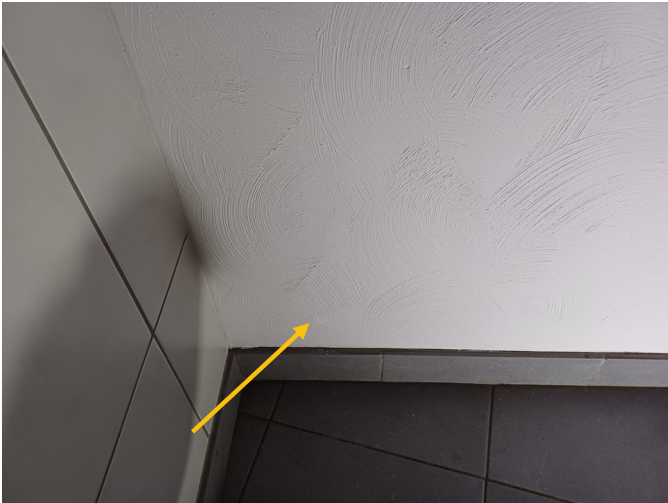
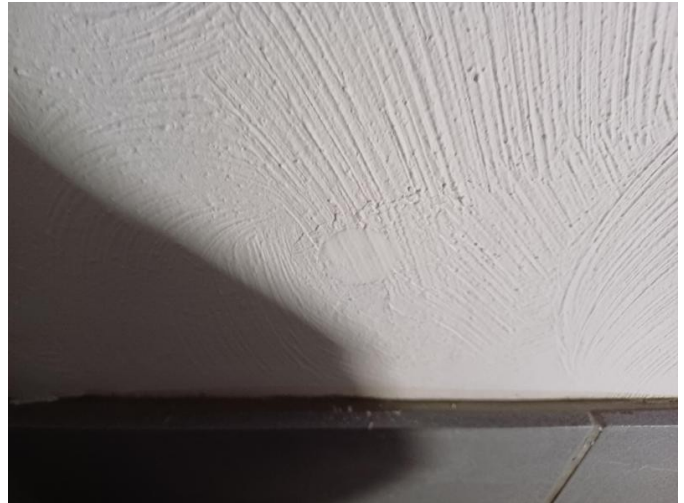
Fiche 10: Pleisterwerk muren

Geen asbest

#	Type	Referentie	Resultaat
10.1	Mengmonster	1	Geen asbest

Beschrijving	Pleisterwerk muren
Omgeving	Binnen
Primaire drager	Binnenwand
Bindmiddel van materiaal	Gips - kalk
Gebondenheid op basis van bindmiddel	Niet-hechtgebonden
Hoeveelheid (oppervlakte - dikte - aantal)	• 100,00 m ² - 0,50 cm - 1 stuk
Totaal volume	0,50 m ³
Identificatiemethode	Vaststelling met monstername
Destructieve handeling voor identificatie	Nee
Opmerking	<p>Volgens het inspectieprotocol is een monstername van het pleisterwerk verplicht om dit te identificeren als niet-asbesthoudend. Locatie staalnames: individuele ruimte: Gang / natte ruimte: Sanitair / stookplaats: NVT / traphal: Trap</p> <p>De vermelde oppervlaktes en volumes betreffen een beredeneerde schatting. Er worden geen rechten verleend aan deze oppervlaktes/volumes. De dikte is een schatting die voorkomt uit de monsterplaatsen en is daarom niet altijd representatief.</p> <p>Niet aangeduide wanden op het grondplan wijst op niet verdachte wanden (hout, gips, bakstenen, ...) of niet aanwezige wanden.</p> <p>Het is niet duidelijk of er pleisterwerk aanwezig is achter deze valse wanden, het is aangewezen om bijkomend onderzoek uit te voeren bij werken.</p>
