# Asbestinventarisatetest

Ter Rivierenlaan 14, 2100 Antwerpen  
Gemeenschappelijke delen

Attestnummer : 20240407-000116.000

Uitgegeven op : 07.04.2024

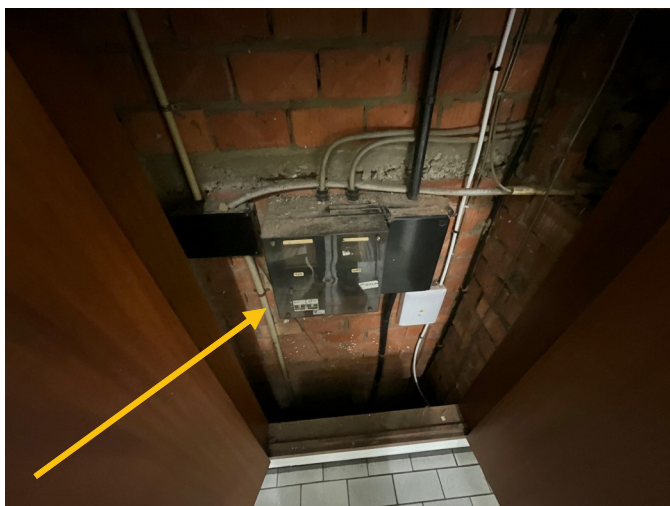
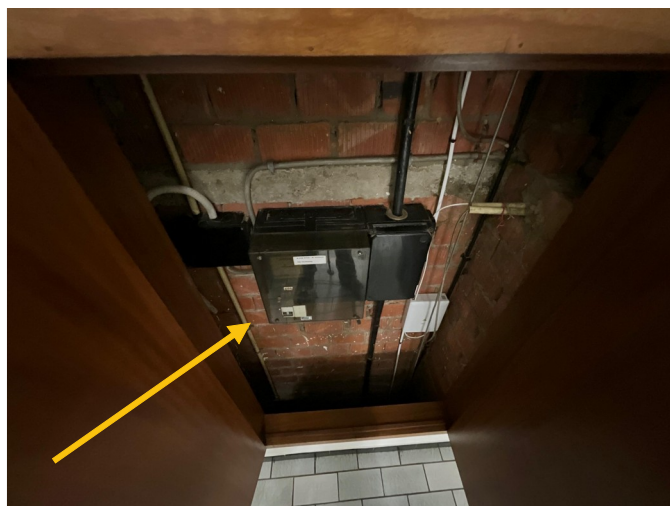
Het asbestmateriaal valt onder de mijlpaal van 2040.

Zorgvuldig beheren

Eindbeoordeling materiaalrisico	Laag materiaalrisico en/of verlaagde kans op vezelvrijgave
---------------------------------	--

Gebondenheid	Categorie 1: hechtgebonden in oorsprong
Asbestsoort (vezeltype)	Crocidoliet aanwezig
Asbestconcentratie	Laag (< 50%)
Afschermingsgraad van het gehele materiaal	Geheel of deels (ook) vrij aan de binnenlucht
Toestand van het materiaal	Onbeschadigd, niet verweerd

Beschrijving	Bakeliet traphal
Omgeving	Binnen
Primaire drager	Wand vrijstaand (scheidingsmuur, ...)
Asbestmateriaal	Plaat, paneel, tablet - Type Bakeliet
Bindmiddel van asbestmateriaal	Kunststof of -hars
Gebondenheid op basis van bindmiddel	Hecht

- Zorg voor een veilig beheer. Vermijd het beschadigen van het asbestmateriaal. Controleer de toestand jaarlijks op wijzigingen.

- Eenvoudige handelingen: mag via doe-het-zelf of door werknemer(s) met opleidingsattest eenvoudige handelingen  
Kan in zijn geheel verwijderd worden, correct verpakken en afvoeren naar containerpark of erkend asbestverwerker
- Eenvoudige handelingen: enkel door erkend asbestverwijderaar  
Laten verwijderen door een erkend asbestverwijderaar

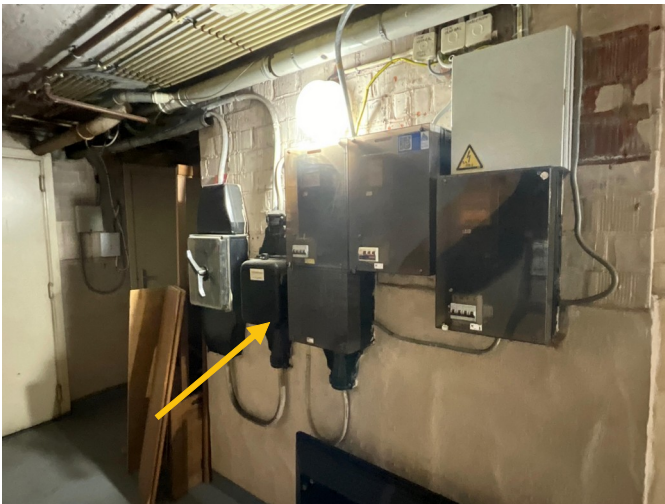
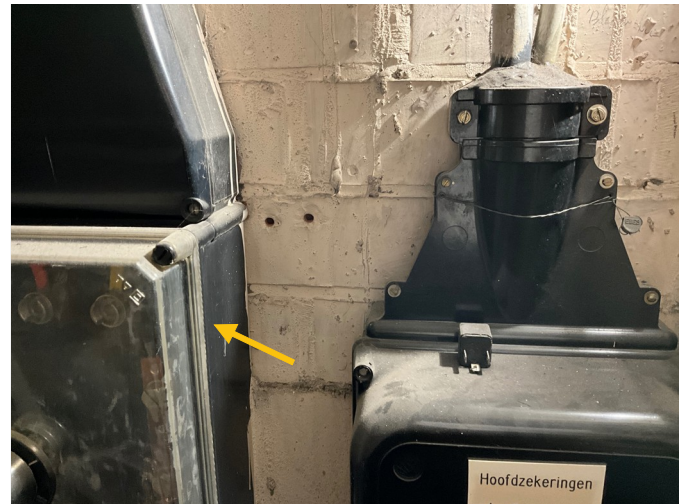
Het asbestmateriaal valt onder de mijlpaal van 2040.

Zorgvuldig beheren

Eindbeoordeling materiaalrisico	Laag materiaalrisico en/of verlaagde kans op vezelvrijgave
---------------------------------	--

Gebondenheid	Categorie 1: hechtgebonden in oorsprong
Asbestsoort (vezeltype)	Crocidoliet aanwezig
Asbestconcentratie	Laag (< 50%)
Afschermingsgraad van het gehele materiaal	Geheel of deels (ook) vrij aan de binnenlucht
Toestand van het materiaal	Onbeschadigd, niet verweerd

Beschrijving	Bakeliet Kelder
Omgeving	Binnen
Primaire drager	Binnenwand
Asbestmateriaal	Plaat, paneel, tablet - Type Bakeliet
Bindmiddel van asbestmateriaal	Kunststof of -hars
Gebondenheid op basis van bindmiddel	Hecht
Hoeveelheid (oppervlakte - dikte - aantal)	• 1,00 m <sup>2</sup> - 1,00 cm - 1 stuk
Totaal volume	0,01 m <sup>3</sup>
Eenvoudig bereikbaar	Ja

- Zorg voor een veilig beheer. Vermijd het beschadigen van het asbestmateriaal. Controleer de toestand jaarlijks op wijzigingen.

- Eenvoudige handelingen: mag via doe-het-zelf of door werknemer(s) met opleidingsattest eenvoudige handelingen  
Kan in zijn geheel verwijderd worden, vermijd breken, correct verpakken en afvoeren naar containerpark of erkend asbestverwerker
- Eenvoudige handelingen: enkel door erkend asbestverwijderaar  
Laten verwijderen door een erkend asbestverwijderaar

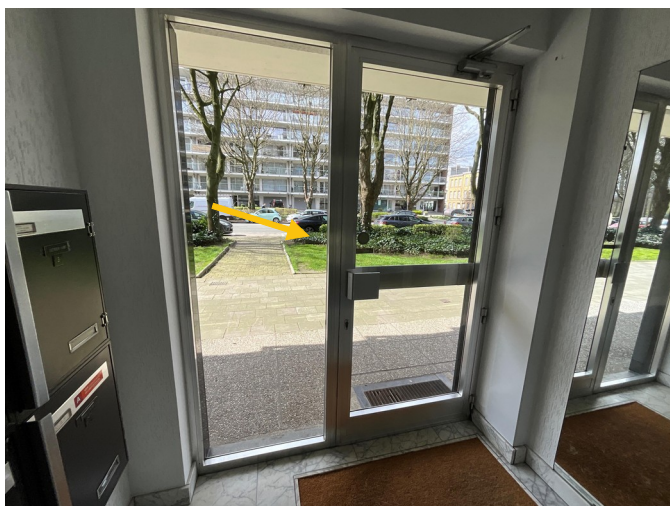
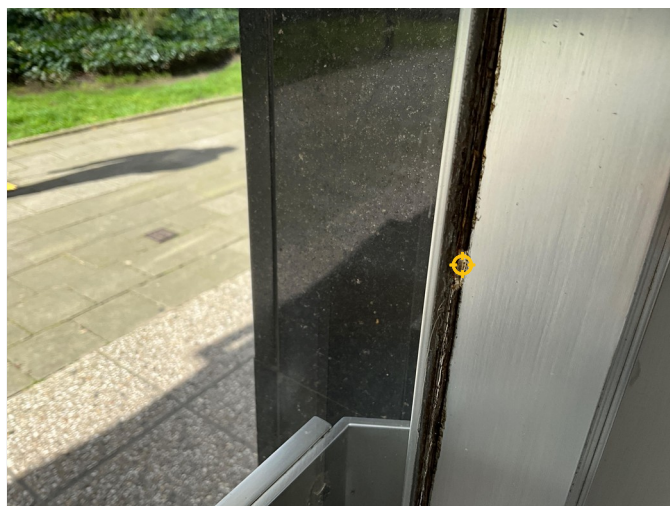
Het asbestmateriaal valt onder de mijlpaal van 2040.

Zorgvuldig beheren

Eindbeoordeling materiaalrisico	Laag materiaalrisico en/of verlaagde kans op vezelvrijgave
---------------------------------	--

Gebondenheid	Categorie 1: hechtgebonden in oorsprong
Asbestsoort (vezeltype)	Alleen chrysotiel
Asbestconcentratie	Laag (< 50%)
Afschermingsgraad van het gehele materiaal	Geheel of deels (ook) vrij aan de binnenlucht
Toestand van het materiaal	Licht beschadigd, licht verweerd. Intact materiaal type Pical – asbestboard of categorie III 'gebondenheid'

#	Type	Referentie	Resultaat
3.1	Puntmonster	MM01	Chrysotiel

Beschrijving	Mastiek
Omgeving	Binnen
Primaire drager	Wandopening verticaal (raam, deur, ...)
Asbestmateriaal	In-situ afwerkingslagen - Pasta, stopverf, voegsel, stopsel, vulsel, mastiek, kitten, ...
Bindmiddel van asbestmateriaal	Kitten, mastiek, pasta
Gebondenheid op basis van bindmiddel	Hecht
Hoeveelheid (gewicht - aantal)	• 1,00 kg - 1 stuk

- Verwijder dit asbestmateriaal zo snel mogelijk. Volg de toestand goed op.

- Eenvoudige handelingen: mag via doe-het-zelf of door werknemer(s) met opleidingsattest eenvoudige handelingen  
Mastiek tussen glas en kozijn mag ook via doe-het zelf of door werknemer(s) met opleidingsattest eenvoudige handelingen
- Eenvoudige handelingen: enkel door erkend asbestverwijderaar  
De mastiek tussen raam en kozijn dient door een erkend asbestverwijderaar te gebeuren

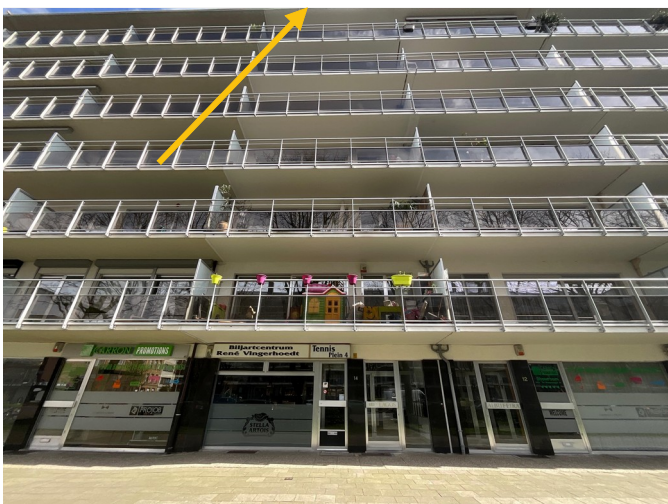
Situeringfoto

**Reden:** Het te onderzoeken materiaal situeert zich hoger dan 3,50 m te rekenen vanaf een veilige ondergrond

**Uitleg van de asbestdeskundige:** Het plat dak is niet bereikbaar zonder het betreden van een privaat appartement

Er is een dakrenovatie uitgevoerd in 2019 maar wij kunnen niet vaststellen of alle oude roofing is verwijderd tot op de primaire drager

(Asbest)materiaal	Dak- en gevelbekleding - Roofing
Karakterisatie	Asbest (verdacht)
Primaire drager	Plat dak

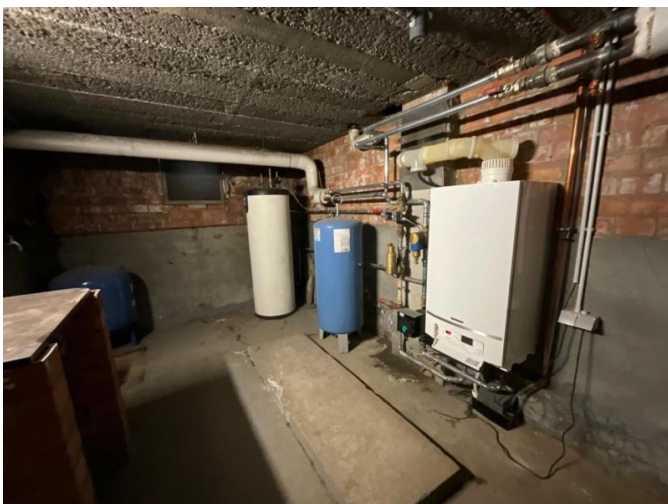
Vrije foto

het is mogelijk dat oude cv-ketels of leidingen asbest bevatten. In het verleden werd asbest namelijk vaak gebruikt in isolatiemateriaal en andere onderdelen van cv-ketels en leidingen. Het gaat dan voornamelijk om hechtgebonden asbest, wat betekent dat de asbestvezels stevig vastzitten in het materiaal. Bij normaal gebruik van de cv-ketel of leidingen komen de vezels niet vrij en is er geen gevaar voor blootstelling.

Identificatiemethode	Redelijk vermoeden
Primaire drager	HVAC infrastructuur en uitrusting

Als er echter werkzaamheden worden uitgevoerd aan de cv-ketel of leidingen, zoals bij vervanging of reparatie, kan het asbest wel vrijkomen. In dat geval moeten de werkzaamheden door een erkend asbestverwijderingsbedrijf worden uitgevoerd. Het is daarom belangrijk om bij werkzaamheden aan oude cv-ketels of leidingen altijd eerst te onderzoeken of er asbest aanwezig is en, zo ja, een erkend bedrijf in te schakelen voor de verwijdering ervan.

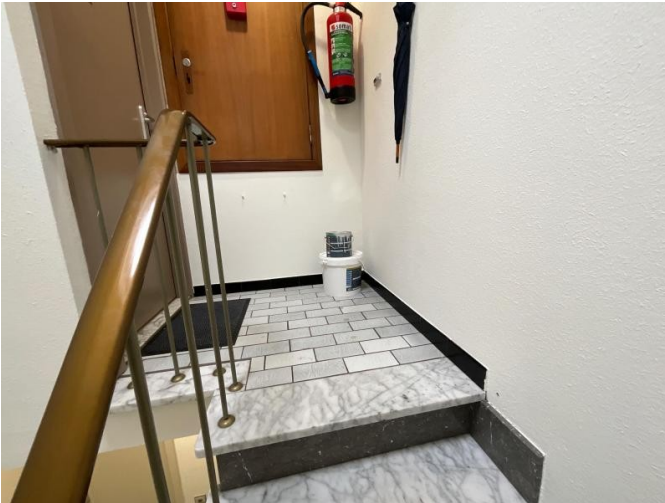
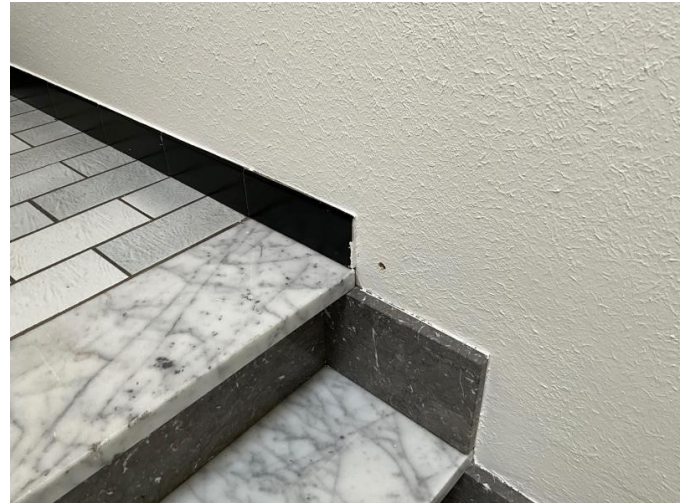
## Fiche 6: Pleister traphal

Geen asbest

#	Type	Referentie	Resultaat
6.1	Mengmonster	MM04	Geen asbest

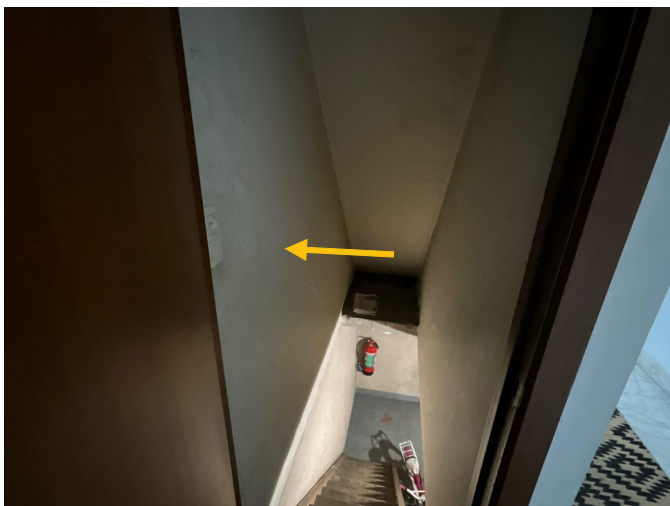
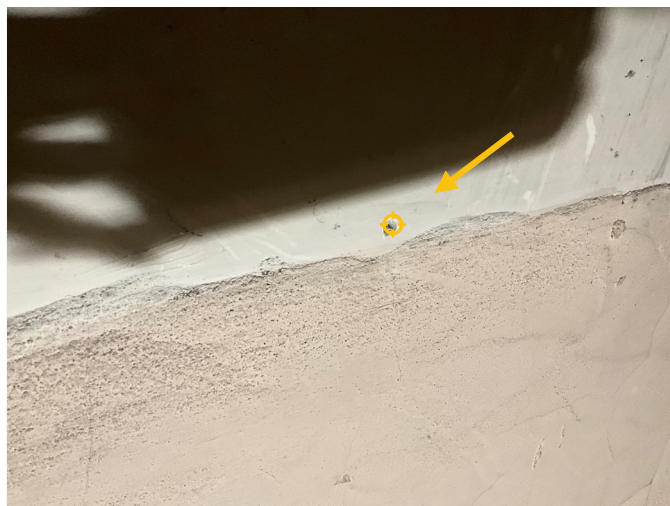
## Fiche 7: Pleister kelder

Geen asbest

#	Type	Referentie	Resultaat
7.1	Mengmonster	MM03	Geen asbest

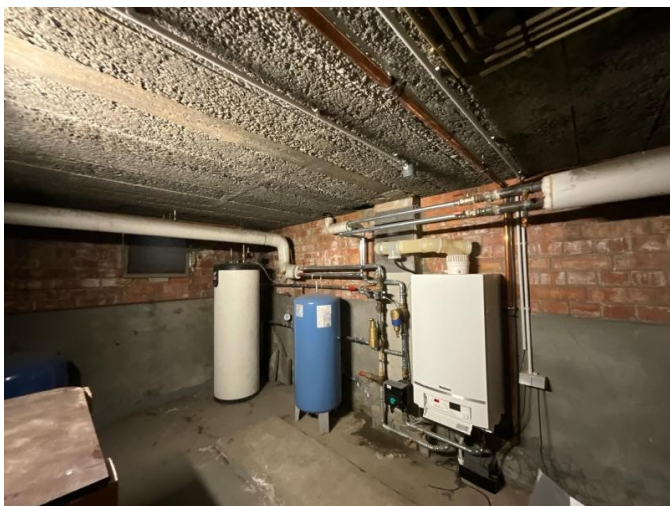
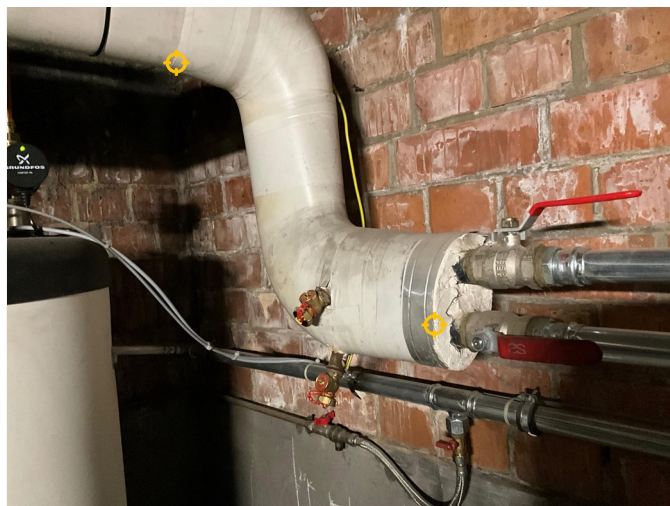
Geen asbest

#	Type	Referentie	Resultaat
8.1	Mengmonster	MM02	Geen asbest
