# Asbestinventarisatetest

Eugeen Dierckxlaan 20, 2970 Schilde

Attestnummer : 20241023-000181.000

Uitgegeven op : 23.10.2024

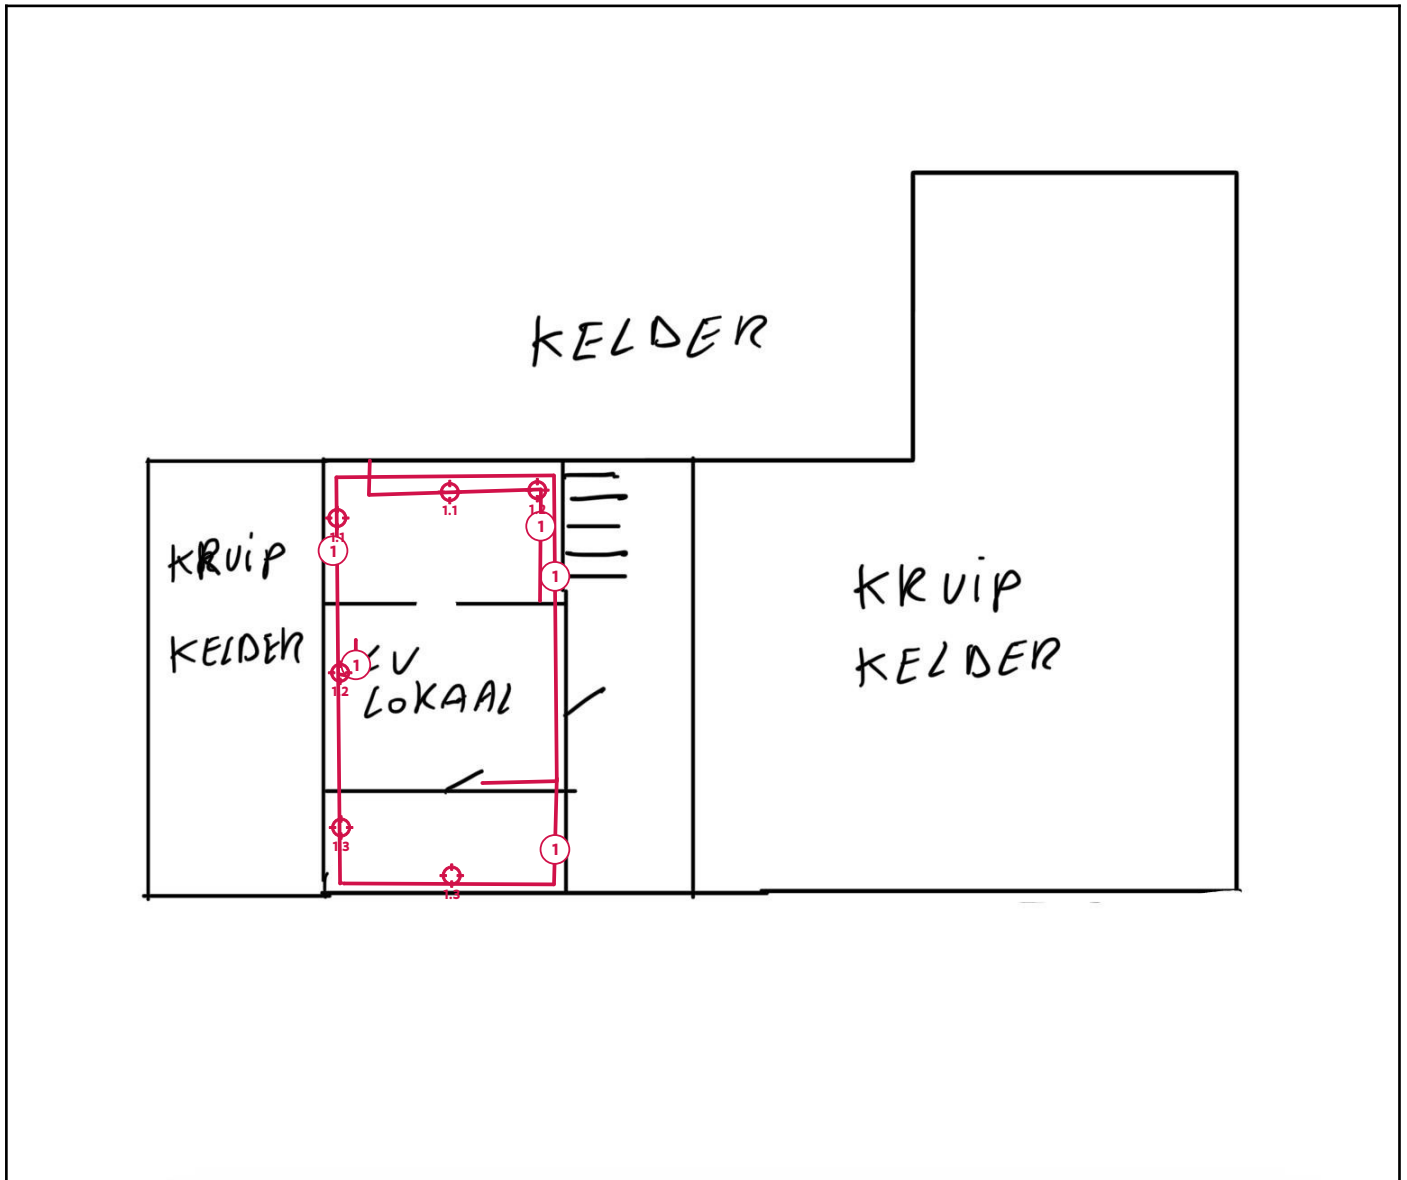
# Plan 1.1: Kelder

Beschrijving	Type	Actie
1. Leidingisolatie - Gips	Asbestmateriaal	Dringend verwijderen
1.1 Code: M03 Recht	Mengmonster	-
1.2 Code: M04 Bocht	Mengmonster	-
1.3 Code: M05 Recht > 20 m	Mengmonster	-

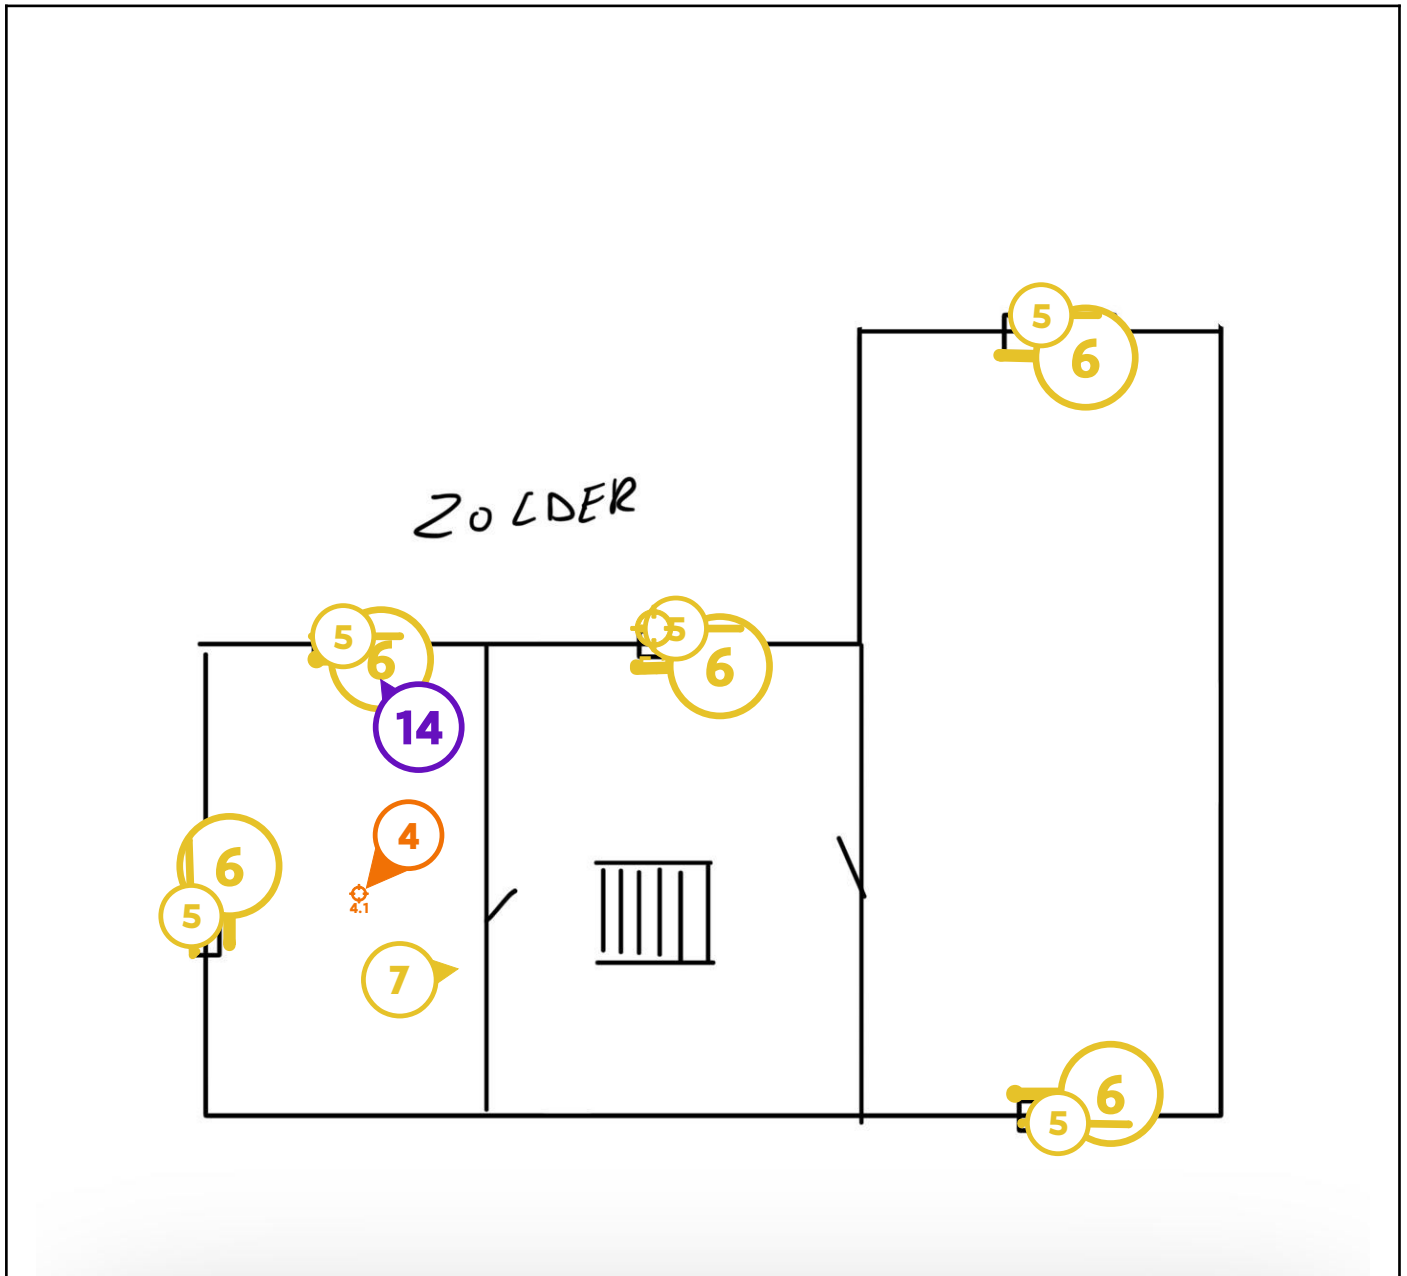
## Plan 1.10: Zolder

Beschrijving	Type	Actie
4. Inspectieluik schoorsteen	Asbestmateriaal	Verwijderen
4.1 Code: M12	Puntmonster	-
5. Mastiek/kit tussen glas en profiel - Buiten	Asbestmateriaal	Zorgvuldig beheren
5.1 Code: M07	Puntmonster	-

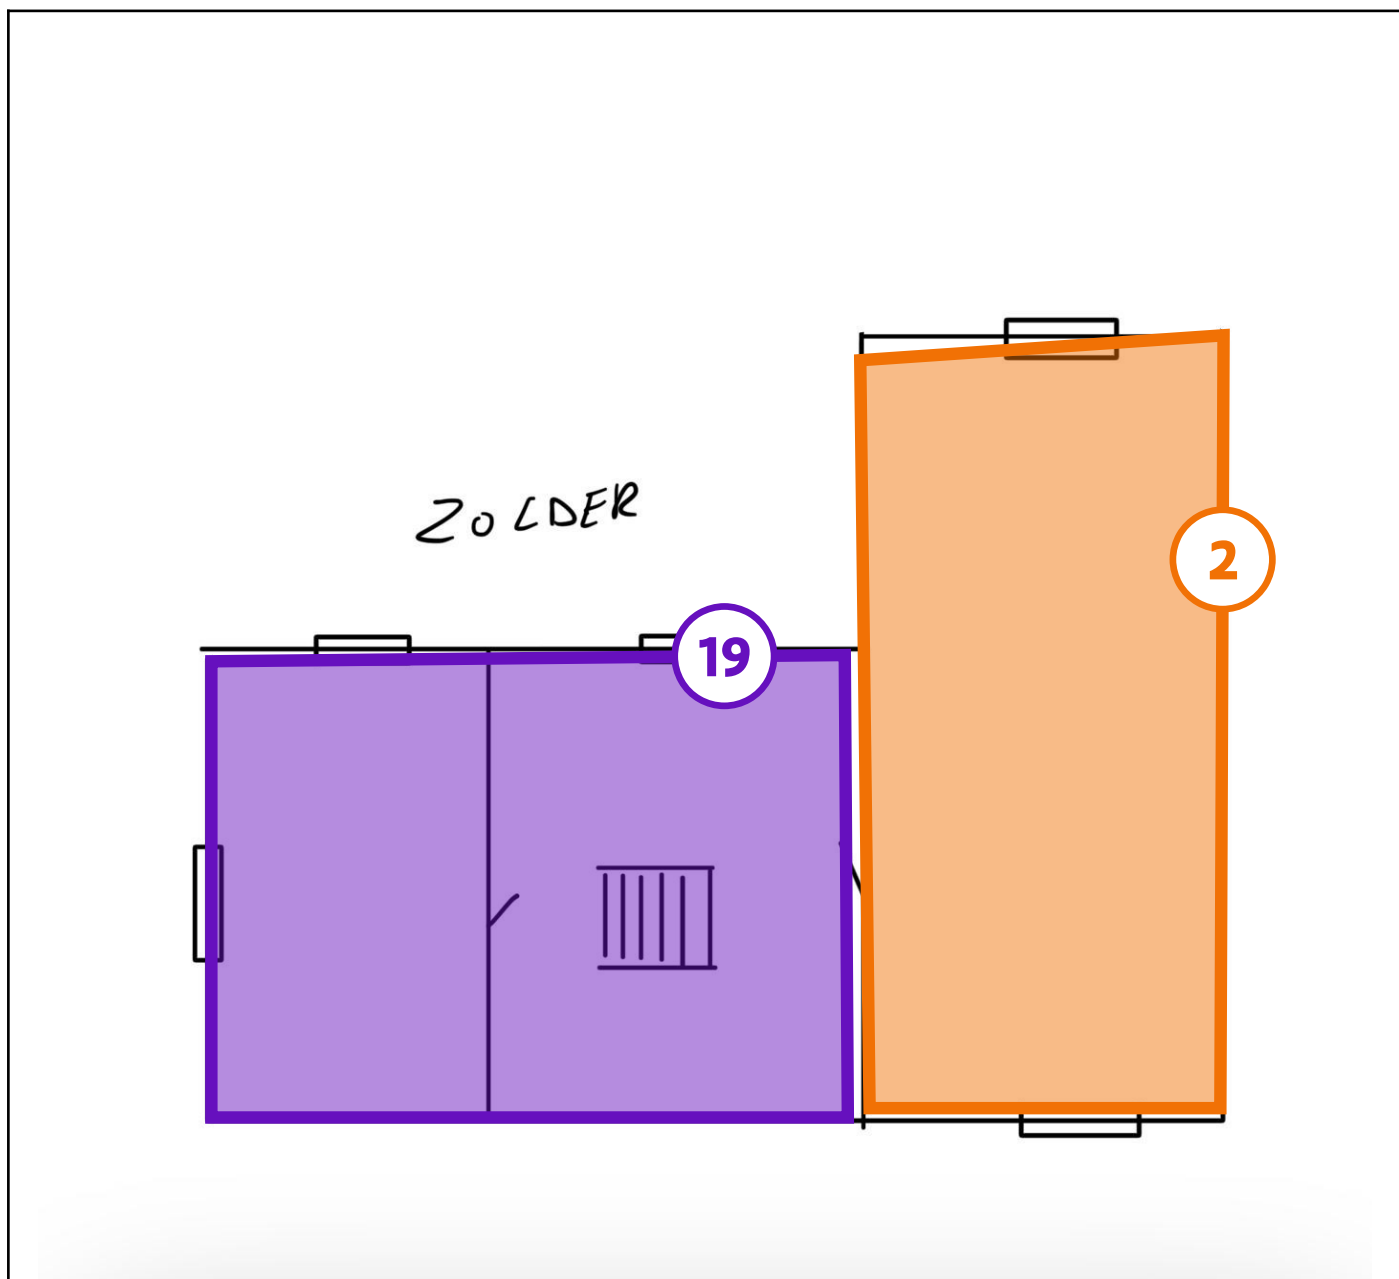
## Plan 1.11: Zolder

Beschrijving	Type	Actie
2. Dakbedekking - Dakleien	Asbestmateriaal	<a href="#">Verwijderen</a>
19. Dakbedekking natuurleien	Advies	-

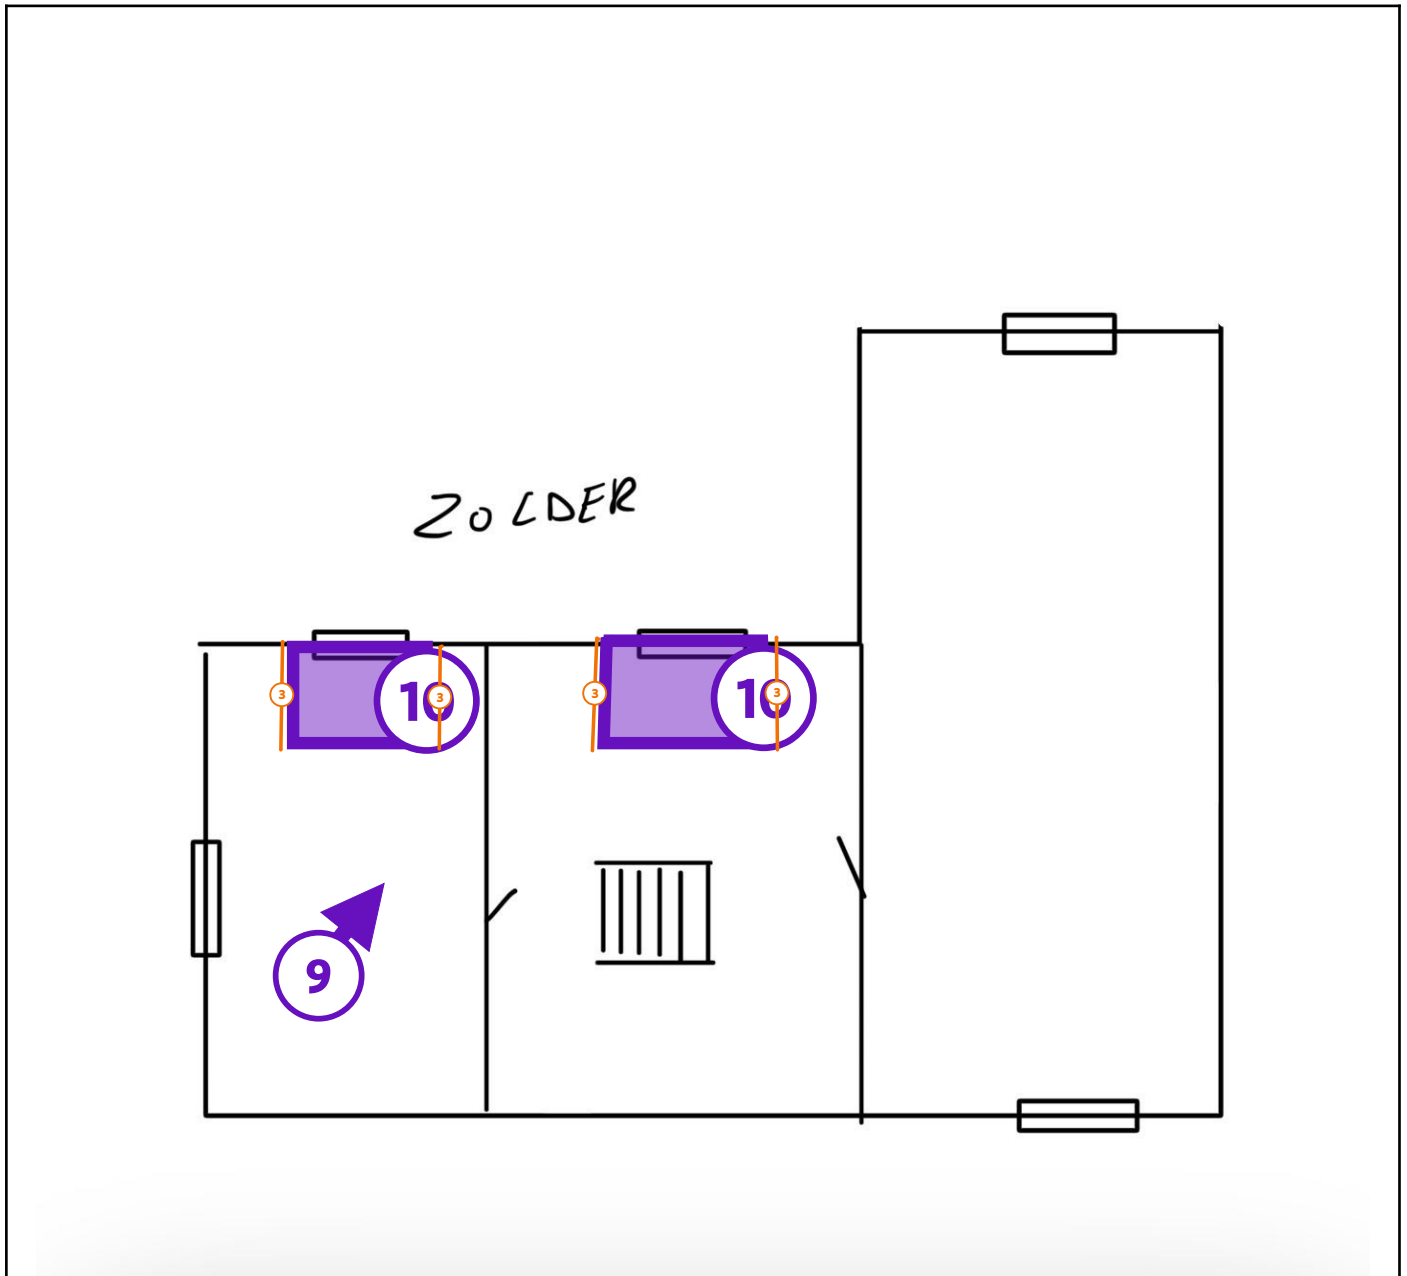
## Plan 1.12: Zolder

Beschrijving	Type	Actie
3. Gevelleien dakkapellen	Asbestmateriaal	<a href="#">Verwijderen</a>
9. Rookgaskanaal niet zichtbaar	Beperking	-
10. Dakbedekking plat dak dakkapel	Beperking	-

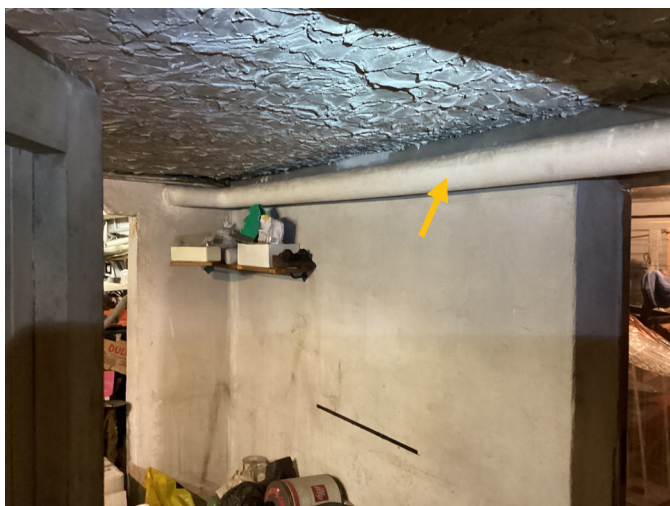
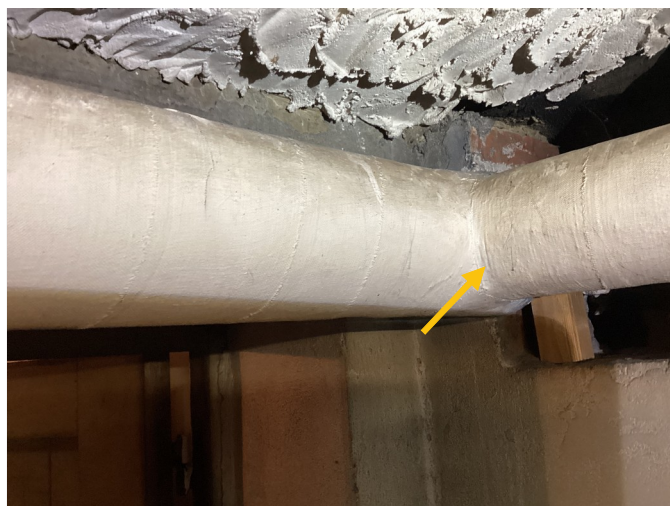
**Dringend verwijderen**

Eindbeoordeling materiaalrisico	Hoog materiaalrisico en/of hoge kans op vezelvrijgave
Opmerking

Gebondenheid	Categorie 2: niet-hechtgebonden met matrix
Asbestsoort (vezeltype)	Crocidoliet aanwezig
Asbestconcentratie	Hoog ( $\geq 50\%$ )
Afschermingsgraad van het gehele materiaal	Geheel of deels (ook) vrij aan de binnenlucht
Toestand van het materiaal	Licht beschadigd, licht verweerd. Intact calciumsilicaatmateriaal of categorie III 'gebondenheid'

#	Type	Referentie	Resultaat
1.1	Mengmonster	M03 Recht	Chrysotiel, Amosiet, Crocidoliet
1.2	Mengmonster	M04 Bocht	Chrysotiel, Amosiet, Crocidoliet
1.3	Mengmonster	M05 Recht > 20 m	Chrysotiel, Amosiet, Crocidoliet

Beschrijving	Leidingisolatie - Gips
Omgeving	Binnen
Primaire drager	HVAC infrastructuur en uitrusting
Asbestmateriaal	In-situ afwerkingslagen - Thermische isolatie
Bindmiddel van asbestmateriaal	Gips - kalk
Gebondenheid op basis van bindmiddel	Niet-hechtgebonden
Hoeveelheid (lengte - omtrek - dikte - aantal)	<ul style="list-style-type: none"><li>• 32,00 m - 45,00 cm - 3,00 cm - 1 stuk</li></ul>
Totaal volume	0,432 m <sup>3</sup>
Eenvoudig bereikbaar	Ja
Bevestigingswijze	<ul style="list-style-type: none"><li>• Verlijmd, ingegoten, versmeerd</li></ul>
Identificatiemethode	Vaststelling met monsternamen
Destructieve handeling voor identificatie	Nee

- Verwijder dit asbestmateriaal zo snel mogelijk. Volg de toestand goed op.

- Hermetische zone (erkend asbestverwijderaar)  
Deze toepassing moet verwijderd worden via deze methode. Bijkomende info (oa voorzorgsmaatregelen) kan je terugvinden achteraan in dit attest onder de rubriek toelichting.

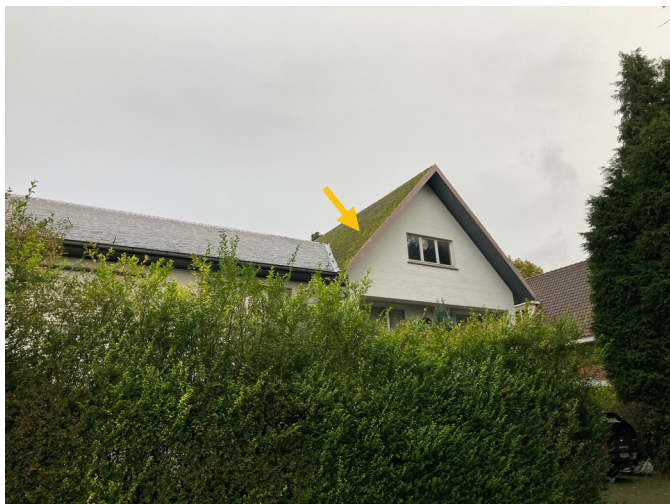
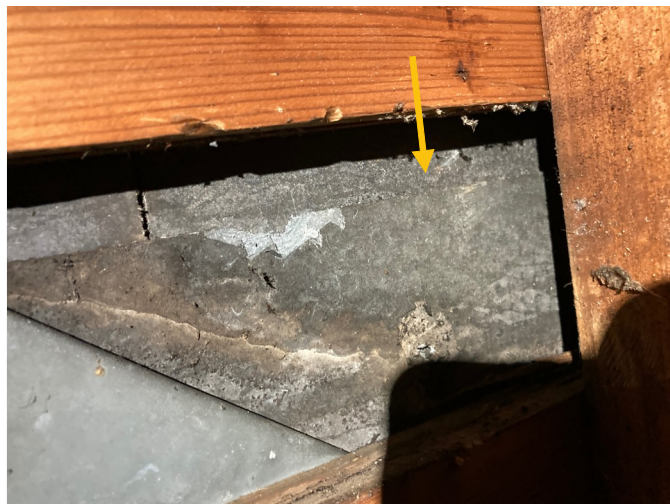
Verwijderen

Eindbeoordeling materiaalrisico	Verhoogd materiaalrisico en/of verhoogde kans op vezelvrijgave
---------------------------------	--

Gebondenheid	Categorie 1: hechtgebonden in oorsprong
Asbestsoort (vezeltype)	Crocidoliet aanwezig
Asbestconcentratie	Laag (< 50%)
Afschermingsgraad van het gehele materiaal	Geheel of deels vrij aan de buitenlucht
Toestand van het materiaal	Matig beschadigd, matig verweerd

<b>Beschrijving</b>	Dakbedekking - Dakleien
<b>Omgeving</b>	Buiten
<b>Primaire drager</b>	Schuin dak
<b>Asbestmateriaal</b>	Dak- en gevelbekleding - Lei, shingle
<b>Bindmiddel van asbestmateriaal</b>	Cement
<b>Gebondenheid op basis van bindmiddel</b>	Hecht
<b>Hoeveelheid (oppervlakte - aantal)</b>	<ul style="list-style-type: none"><li>• 120,00 m<sup>2</sup> - 1 stuk</li></ul>
<b>Totale oppervlakte</b>	120,00 m <sup>2</sup>
<b>Eenvoudig bereikbaar</b>	Ja
<b>Bevestigingswijze</b>	<ul style="list-style-type: none"><li>• Genageld, geniet</li></ul>
<b>Identificatiemethode</b>	Vaststelling zonder monstername
<b>Destructieve handeling voor identificatie</b>	Nee

- Zorg voor een veilig beheer. Vermijd het beschadigen van het asbestmateriaal. Controleer de toestand jaarlijks op wijzigingen.
- Hemelwater dat afspoelt van asbestcement daken of gevels kan asbestdeeltjes bevatten. Gebruik het enkel voor gesloten circuits (bv. spoelen toiletten). Reinig na het vervangen van het dak of de gevel de dakgoten en regenwaterput of -ton om asbesthoudend sediment of slib te verwijderen

- Eenvoudige handelingen: mag via doe-het-zelf of door werknemer(s) met opleidingsattest eenvoudige handelingen  
Deze toepassing mag worden verwijderd via deze methode. Bijkomende info (oa voorzorgsmaatregelen) kan je terugvinden achteraan in dit attest onder de rubriek toelichting.

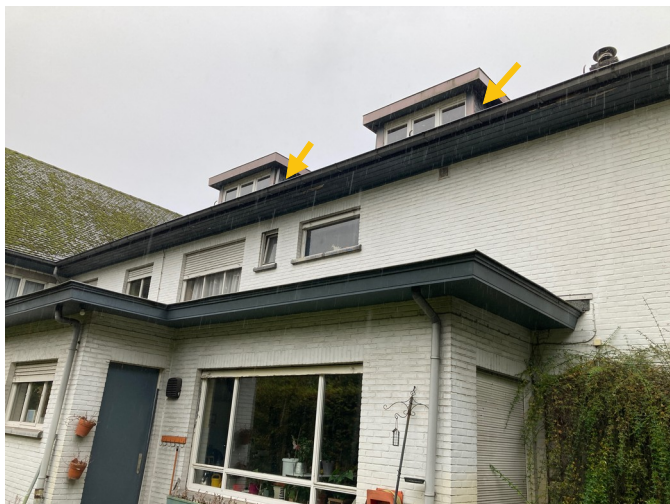
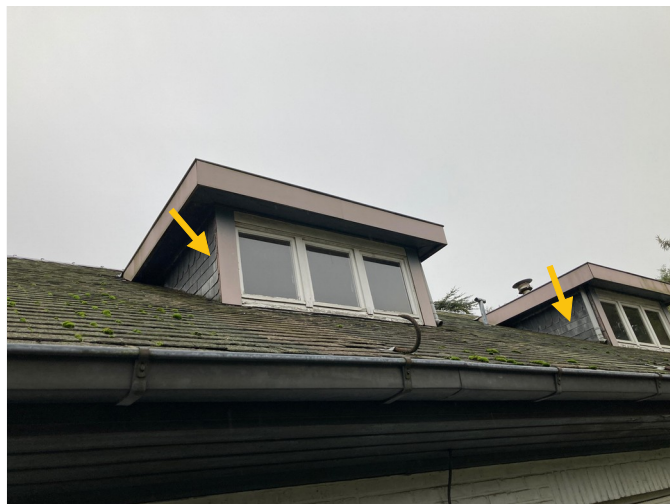
Verwijderen

Eindbeoordeling materiaalrisico	Laag materiaalrisico en/of verlaagde kans op vezelvrijgave
---------------------------------	--

Gebondenheid	Categorie 1: hechtgebonden in oorsprong
Asbestsoort (vezeltype)	Crocidoliet aanwezig
Asbestconcentratie	Laag (< 50%)
Afschermingsgraad van het gehele materiaal	Geheel of deels vrij aan de buitenlucht
Toestand van het materiaal	Licht beschadigd, licht verweerd. Intact calciumsilicaatmateriaal of categorie III 'gebondenheid'

Beschrijving	Gevelleien dakkapellen
Omgeving	Buiten
Primaire drager	Wand buitenschil
Asbestmateriaal	Dak- en gevelbekleding - Lei, shingle
Bindmiddel van asbestmateriaal	Cement
Gebondenheid op basis van bindmiddel	Hecht
Hoeveelheid (oppervlakte - aantal)	• 10,00 m <sup>2</sup> - 1 stuk
Totale oppervlakte	10,00 m <sup>2</sup>
Eenvoudig bereikbaar	Ja
Bevestigingswijze	• Genageld, geniet
Identificatiemethode	Vaststelling zonder monstername
Destructieve handeling voor identificatie	Nee

- Zorg voor een veilig beheer. Vermijd het beschadigen van het asbestmateriaal. Controleer de toestand jaarlijks op wijzigingen.
- Hemelwater dat afspoelt van asbestcement daken of gevels kan asbestdeeltjes bevatten. Gebruik het enkel voor gesloten circuits (bv. spoelen toiletten). Reinig na het vervangen van het dak of de gevel de dakgoten en regenwaterput of -ton om asbesthoudend sediment of slib te verwijderen

- Eenvoudige handelingen: mag via doe-het-zelf of door werknemer(s) met opleidingsattest eenvoudige handelingen  
Deze toepassing mag worden verwijderd via deze methode. Bijkomende info (oa voorzorgsmaatregelen) kan je terugvinden achteraan in dit attest onder de rubriek toelichting.

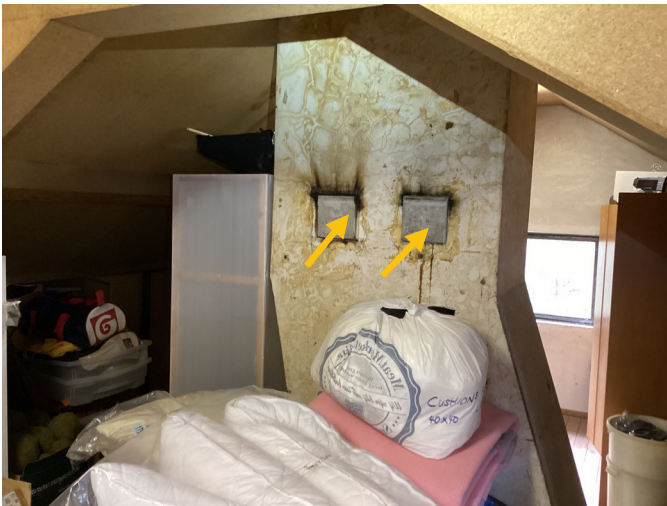
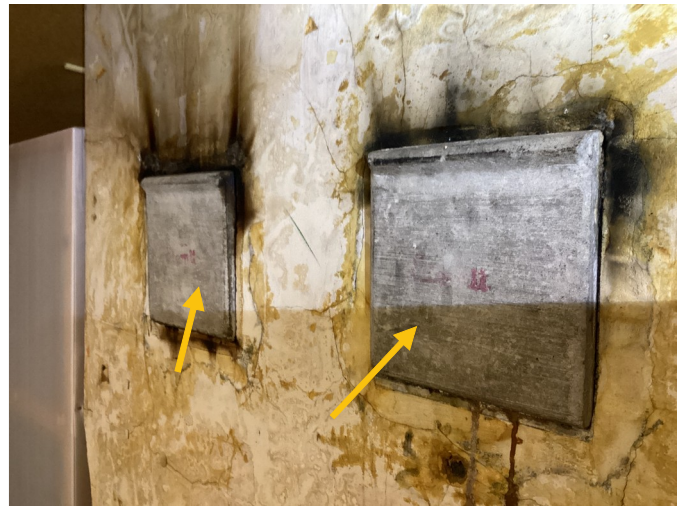
Verwijderen

Eindbeoordeling materiaalrisico	Verhoogd materiaalrisico en/of verhoogde kans op vezelvrijgave
---------------------------------	--

Gebondenheid	Categorie 1: hechtgebonden in oorsprong
Asbestsoort (vezeltype)	Crocidoliet aanwezig
Asbestconcentratie	Laag (< 50%)
Afschermingsgraad van het gehele materiaal	Geheel of deels (ook) vrij aan binnenluchtstromen
Toestand van het materiaal	Licht beschadigd, licht verweerd. Intact calciumsilicaatmateriaal of categorie III 'gebondenheid'

#	Type	Referentie	Resultaat
4.1	Puntmonster	M12	Chrysotiel, Crocidoliet

Beschrijving	Inspectieelukkig schoorsteen
Omgeving	Binnen
Primaire drager	HVAC infrastructuur en uitrusting
Asbestmateriaal	Brandwerende afsluiting (prefab geheel) - Luik
Bindmiddel van asbestmateriaal	Cement
Gebondenheid op basis van bindmiddel	Hecht
Hoeveelheid (gewicht - aantal)	<ul style="list-style-type: none"><li>• 2,00 kg - 2 stuks</li></ul>
Totaal gewicht	4,00 kg
Eenvoudig bereikbaar	Ja
Bevestigingswijze	<ul style="list-style-type: none"><li>• Geklemd</li><li>• Verlijmd, ingegoten, versmeerd</li></ul>
Identificatiemethode	Vaststelling met monsternamen
Destructieve handeling voor identificatie	Nee

- Zorg voor een veilig beheer. Vermijd het beschadigen van het asbestmateriaal. Controleer de toestand jaarlijks op wijzigingen.

- Eenvoudige handelingen: mag via doe-het-zelf of door werknemer(s) met opleidingsattest eenvoudige handelingen  
Deze toepassing mag verwijderd worden via deze methode. Bijkomende info (oa voorzorgsmaatregelen) kan je terugvinden achteraan in dit attest onder de rubriek toelichting.

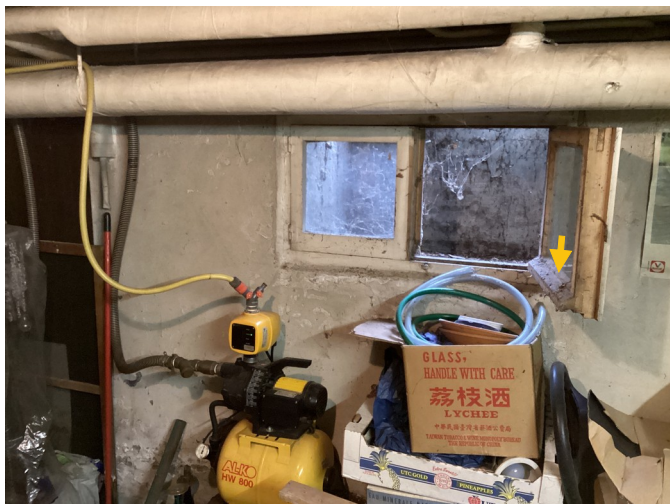
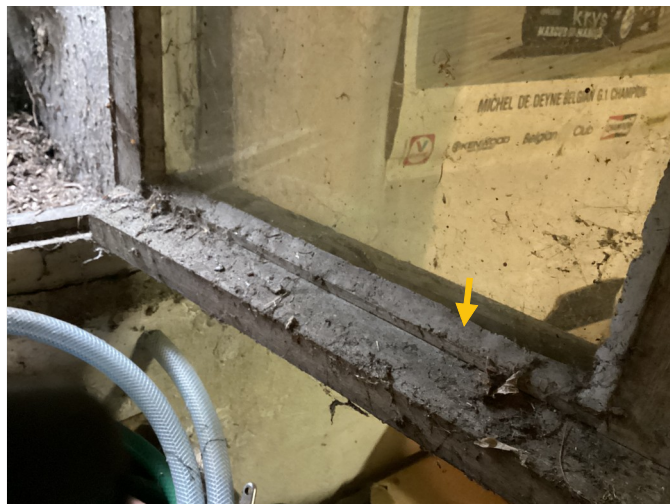
Zorgvuldig beheren

Eindbeoordeling materiaalrisico	Laag materiaalrisico en/of verlaagde kans op vezelvrijgave
---------------------------------	--

Gebondenheid	Categorie 1: hechtgebonden in oorsprong
Asbestsoort (vezeltype)	Alleen chrysotiel
Asbestconcentratie	Laag (< 50%)
Afschermingsgraad van het gehele materiaal	Geheel of deels vrij aan de buitenlucht
Toestand van het materiaal	Licht beschadigd, licht verweerd. Intact calciumsilicaatmateriaal of categorie III 'gebondenheid'

#	Type	Referentie	Resultaat
5.1	Puntmonster	M07	Chrysotiel

<b>Beschrijving</b>	Mastiek/kit tussen glas en profiel - Buiten
<b>Omgeving</b>	Buiten
<b>Primaire drager</b>	Wandopening verticaal (raam, deur, ...)
<b>Asbestmateriaal</b>	In-situ afwerkingslagen - Pasta, stopverf, voegsel, stopsel, vulsel, mastiek, kitten, ...
<b>Bindmiddel van asbestmateriaal</b>	Kitten, mastiek, pasta
<b>Gebondenheid op basis van bindmiddel</b>	Hecht
<b>Hoeveelheid (gewicht - aantal)</b>	<ul style="list-style-type: none"><li>• 0,23 kg - 1 stuk</li></ul>
<b>Totaal gewicht</b>	0,23 kg
<b>Eenvoudig bereikbaar</b>	Ja
<b>Bevestigingswijze</b>	<ul style="list-style-type: none"><li>• Verlijmd, ingegoten, versmeerd</li></ul>
<b>Identificatiemethode</b>	Vaststelling met monstername
<b>Destructieve handeling voor identificatie</b>	Nee

- Zorg voor een veilig beheer. Vermijd het beschadigen van het asbestmateriaal. Controleer de toestand jaarlijks op wijzigingen.

- Eenvoudige handelingen: mag via doe-het-zelf of door werknemer(s) met opleidingsattest eenvoudige handelingen  
Deze toepassing mag verwijderd worden via deze methode. Bijkomende info (oa voorzorgsmaatregelen) kan je terugvinden achteraan in dit attest onder de rubriek toelichting.

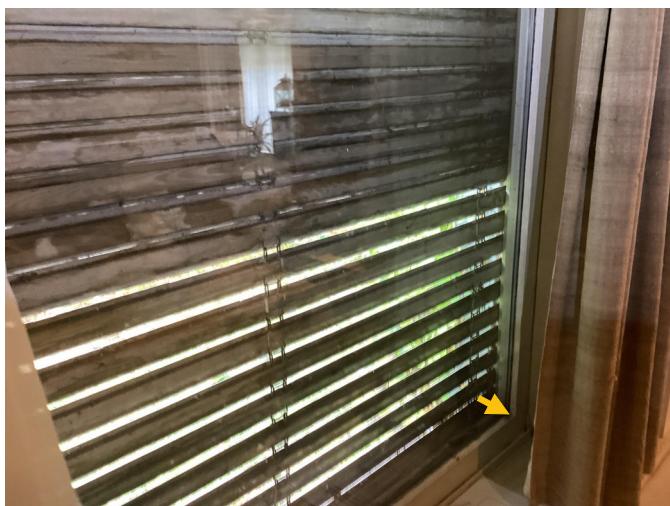
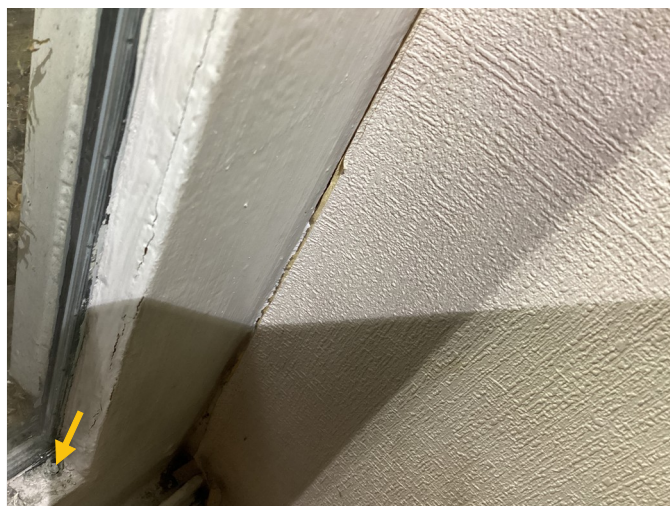
Zorgvuldig beheren

Eindbeoordeling materiaalrisico	Laag materiaalrisico en/of verlaagde kans op vezelvrijgave
---------------------------------	--

Gebondenheid	Categorie 1: hechtgebonden in oorsprong
Asbestsoort (vezeltype)	Alleen chrysotiel
Asbestconcentratie	Laag (< 50%)
Afschermingsgraad van het gehele materiaal	Geheel of deels (ook) vrij aan de binnenlucht
Toestand van het materiaal	Licht beschadigd, licht verweerd. Intact calciumsilicaatmateriaal of categorie III 'gebondenheid'

#	Type	Referentie	Resultaat
6.1	Puntmonster	M09	Chrysotiel

<b>Beschrijving</b>	Mastiek/kit tussen glas en profiel - Binnen
<b>Omgeving</b>	Binnen
<b>Primaire drager</b>	Wandopening verticaal (raam, deur, ...)
<b>Asbestmateriaal</b>	In-situ afwerkingslagen - Pasta, stopverf, voegsel, stopsel, vulsel, mastiek, katten, ...
<b>Bindmiddel van asbestmateriaal</b>	Kitten, mastiek, pasta
<b>Gebondenheid op basis van bindmiddel</b>	Hecht
<b>Hoeveelheid (gewicht - aantal)</b>	<ul style="list-style-type: none"><li>• 0,20 kg - 1 stuk</li></ul>
<b>Totaal gewicht</b>	0,20 kg
<b>Eenvoudig bereikbaar</b>	Ja
<b>Bevestigingswijze</b>	<ul style="list-style-type: none"><li>• Verlijmd, ingegoten, versmeerd</li></ul>
<b>Identificatiemethode</b>	Vaststelling met monstername
<b>Destructieve handeling voor identificatie</b>	Nee
<b>Opmerking</b>	-

- Zorg voor een veilig beheer. Vermijd het beschadigen van het asbestmateriaal. Controleer de toestand jaarlijks op wijzigingen.

- Eenvoudige handelingen: mag via doe-het-zelf of door werknemer(s) met opleidingsattest eenvoudige handelingen  
Deze toepassing mag verwijderd worden via deze methode. Bijkomende info (oa voorzorgsmaatregelen) kan je terugvinden achteraan in dit attest onder de rubriek toelichting.

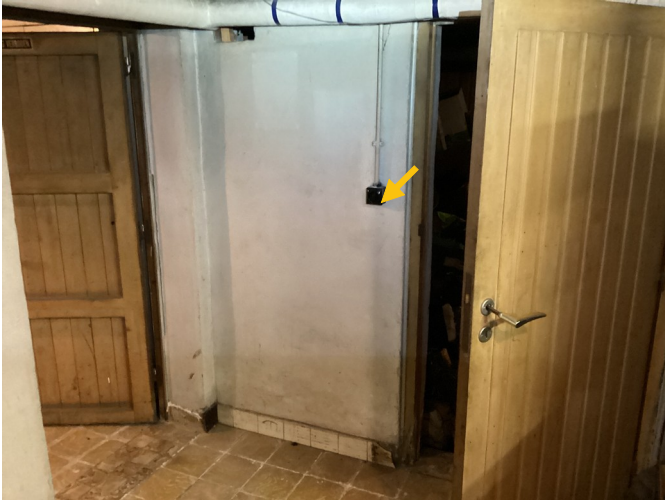
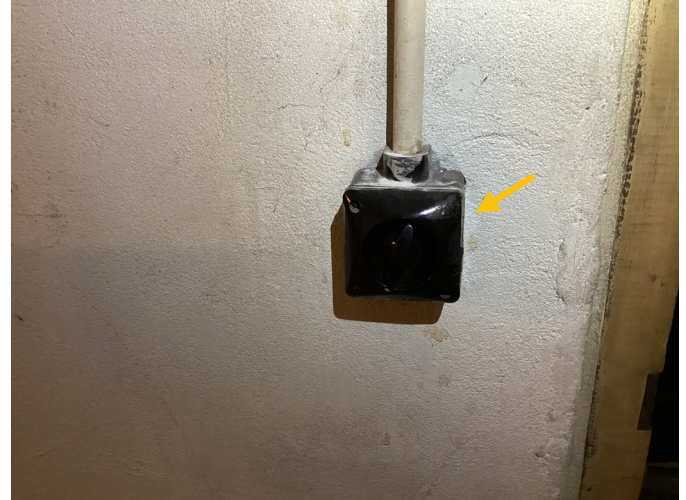
# Fiche 7: Bakeliet - Stopcontacten & schakelaars/zekeringkast (binnen)

Zorgvuldig beheren

Beschrijving	Bakeliet - Stopcontacten & schakelaars/zekeringkast (binnen)
Omgeving	Binnen
Primaire drager	Communicatie en elektrische infrastructuur en uitrusting
Asbestmateriaal	Plaat, paneel, tablet - Type Bakeliet
Bindmiddel van asbestmateriaal	Kunststof of -hars
Gebondenheid op basis van bindmiddel	Hecht
Hoeveelheid (oppervlakte - dikte - aantal)	<ul style="list-style-type: none"><li>• 0,90 m<sup>2</sup> - 2,00 cm - 1 stuk</li></ul>
Totaal volume	0,018 m <sup>3</sup>
Eenvoudig bereikbaar	Ja
Bevestigingswijze	<ul style="list-style-type: none"><li>• Geschroefd</li></ul>
Identificatiemethode	Vaststelling zonder monsternamen
Destructieve handeling voor identificatie	Nee
Opmerking	De genoteerde hoeveelheid betreft een schatting.

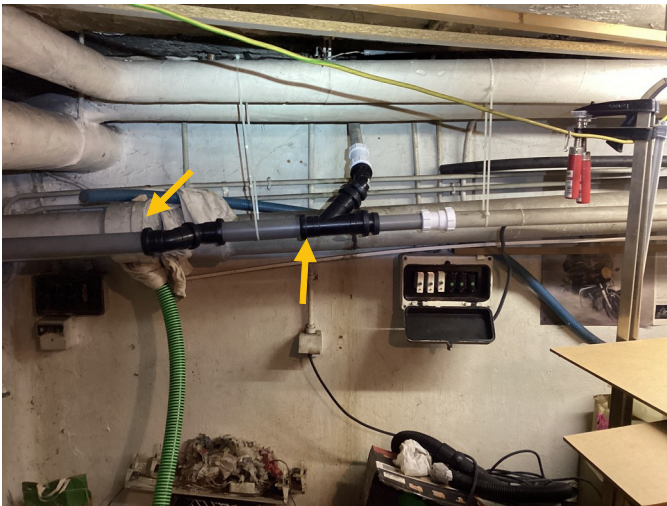
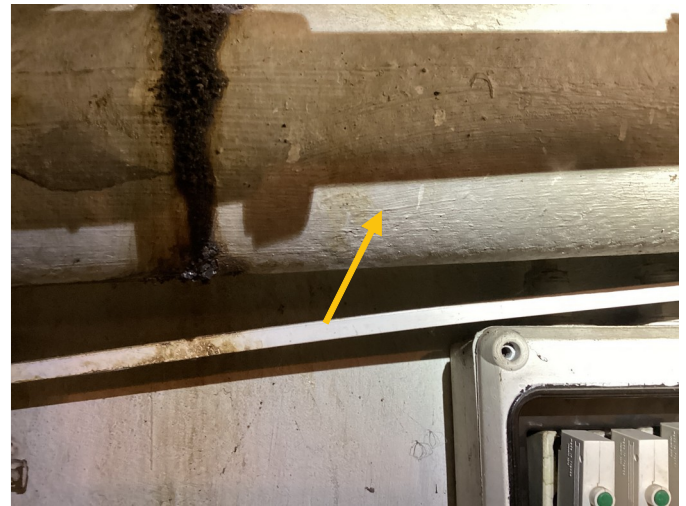
Beschrijving	Afvoerbuis sanitair
Omgeving	Binnen
Primaire drager	Sanitaire infrastructuur en uitrusting (toe- en afvoer)
Asbestmateriaal	Buis, koker, leiding, pijp, doorvoer
Bindmiddel van asbestmateriaal	Cement
Gebondenheid op basis van bindmiddel	Hecht
Hoeveelheid (lengte - omtrek - dikte - aantal)	<ul style="list-style-type: none"><li>• 4,00 m - 40,00 cm - 2,00 cm - 1 stuk</li></ul>
Totaal volume	0,032 m <sup>3</sup>
Eenvoudig bereikbaar	Ja
Bevestigingswijze	<ul style="list-style-type: none"><li>• Verlijmd, ingegoten, versmeerd</li></ul>
Identificatiemethode	Vaststelling met monsternamen
Destructieve handeling voor identificatie	Nee

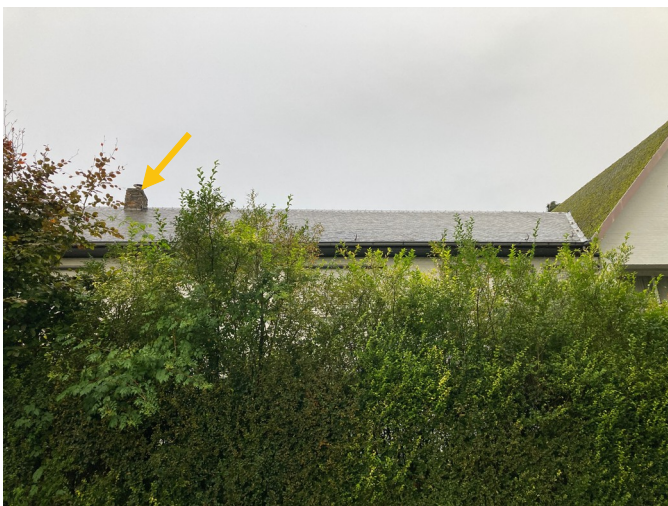
(Asbest)materiaal	Rookgaskanaal
Karakterisatie	Asbest (verdacht)
Primaire drager	HVAC infrastructuur en uitrusting
